# 第6章 環境調査の結果

#### 6.1.1 水質(塩分、水温、富栄養化、溶存酸素、土砂による水の濁り)

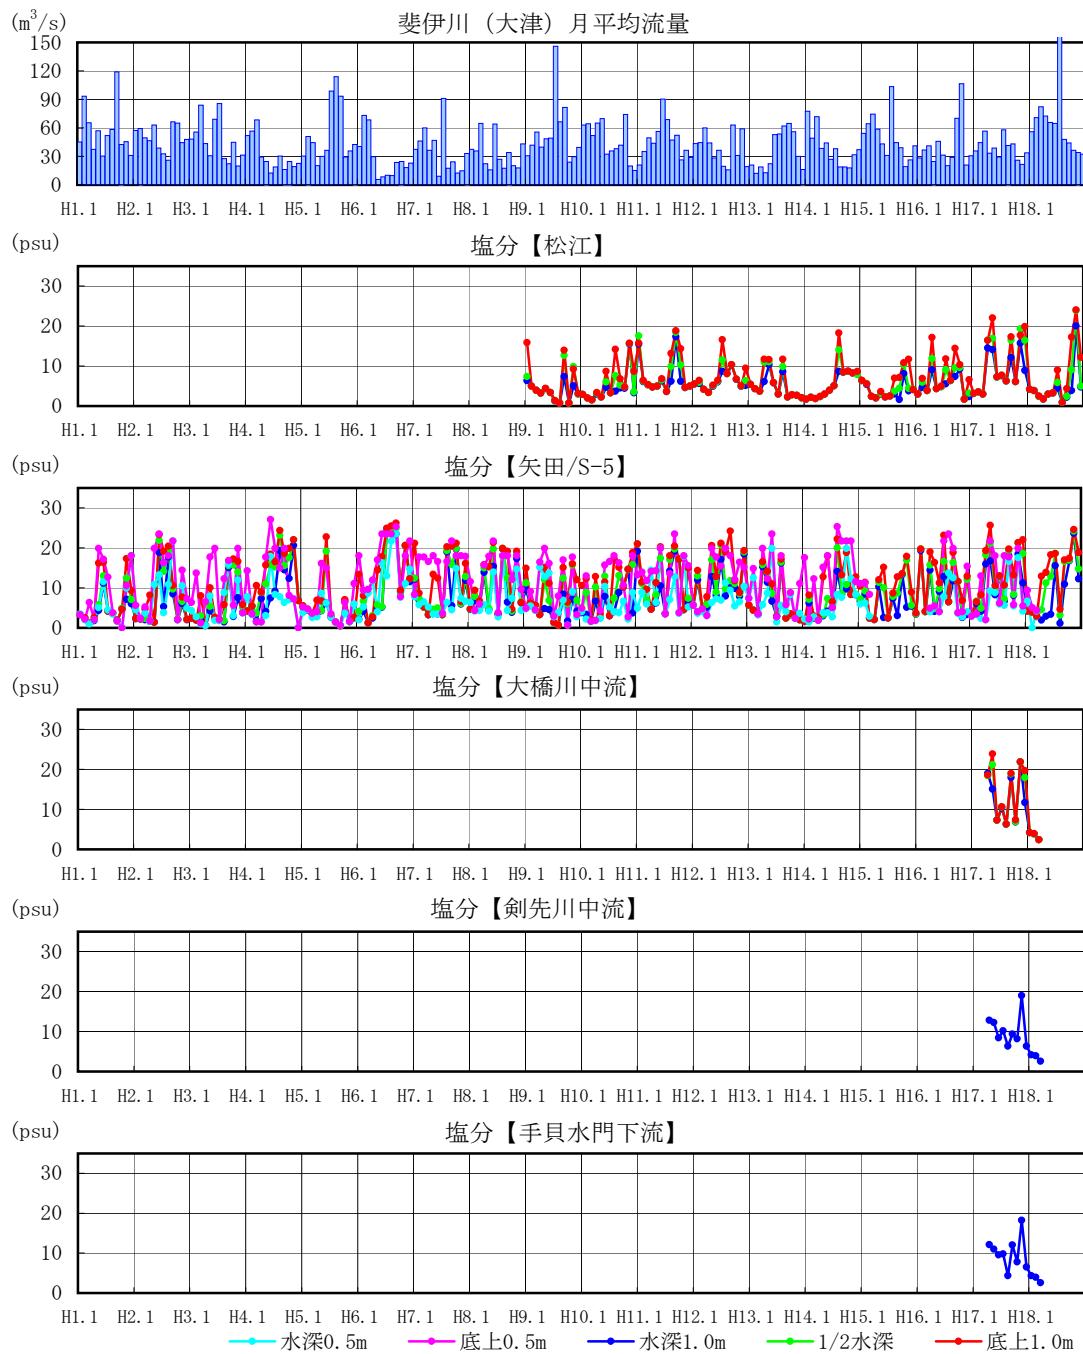
図6.1.1-11 大橋川の採水・分析調査の結果【塩分】

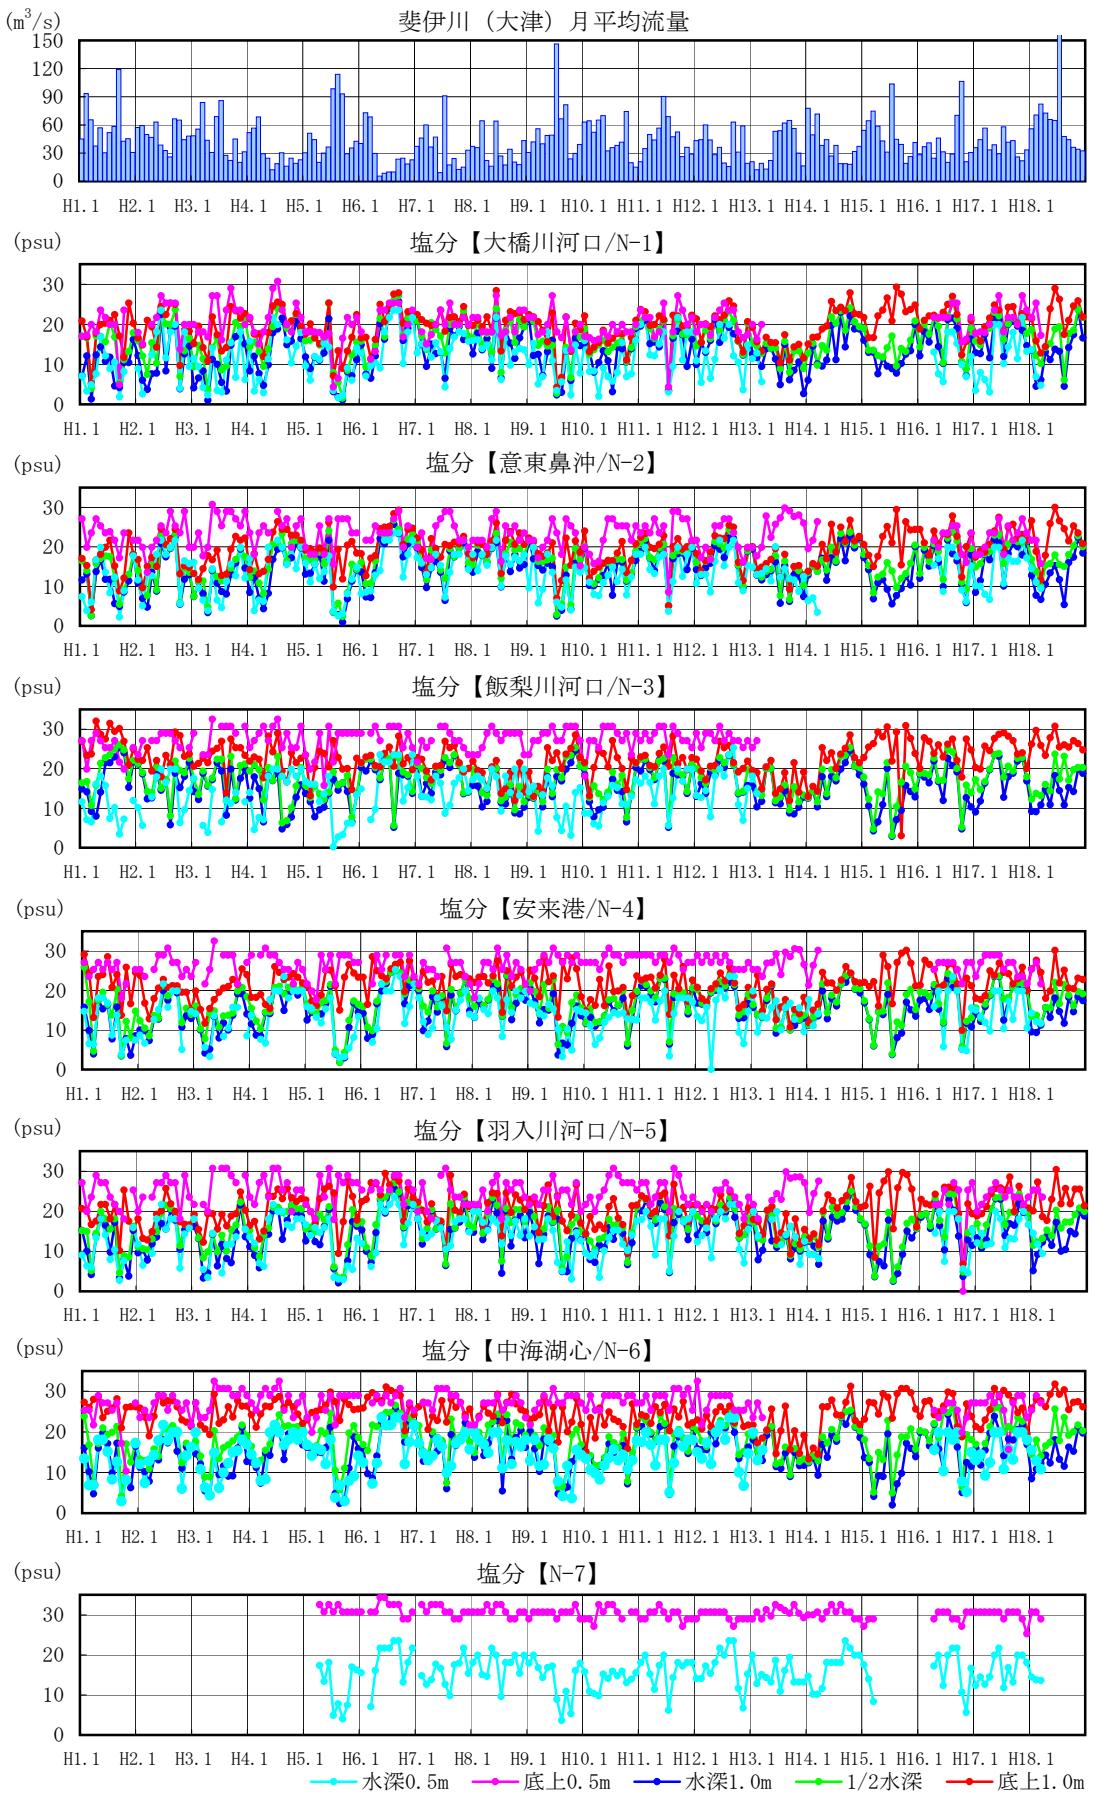
図6.1.1-12 中海の採水・分析調査の結果【塩分, 1/3】

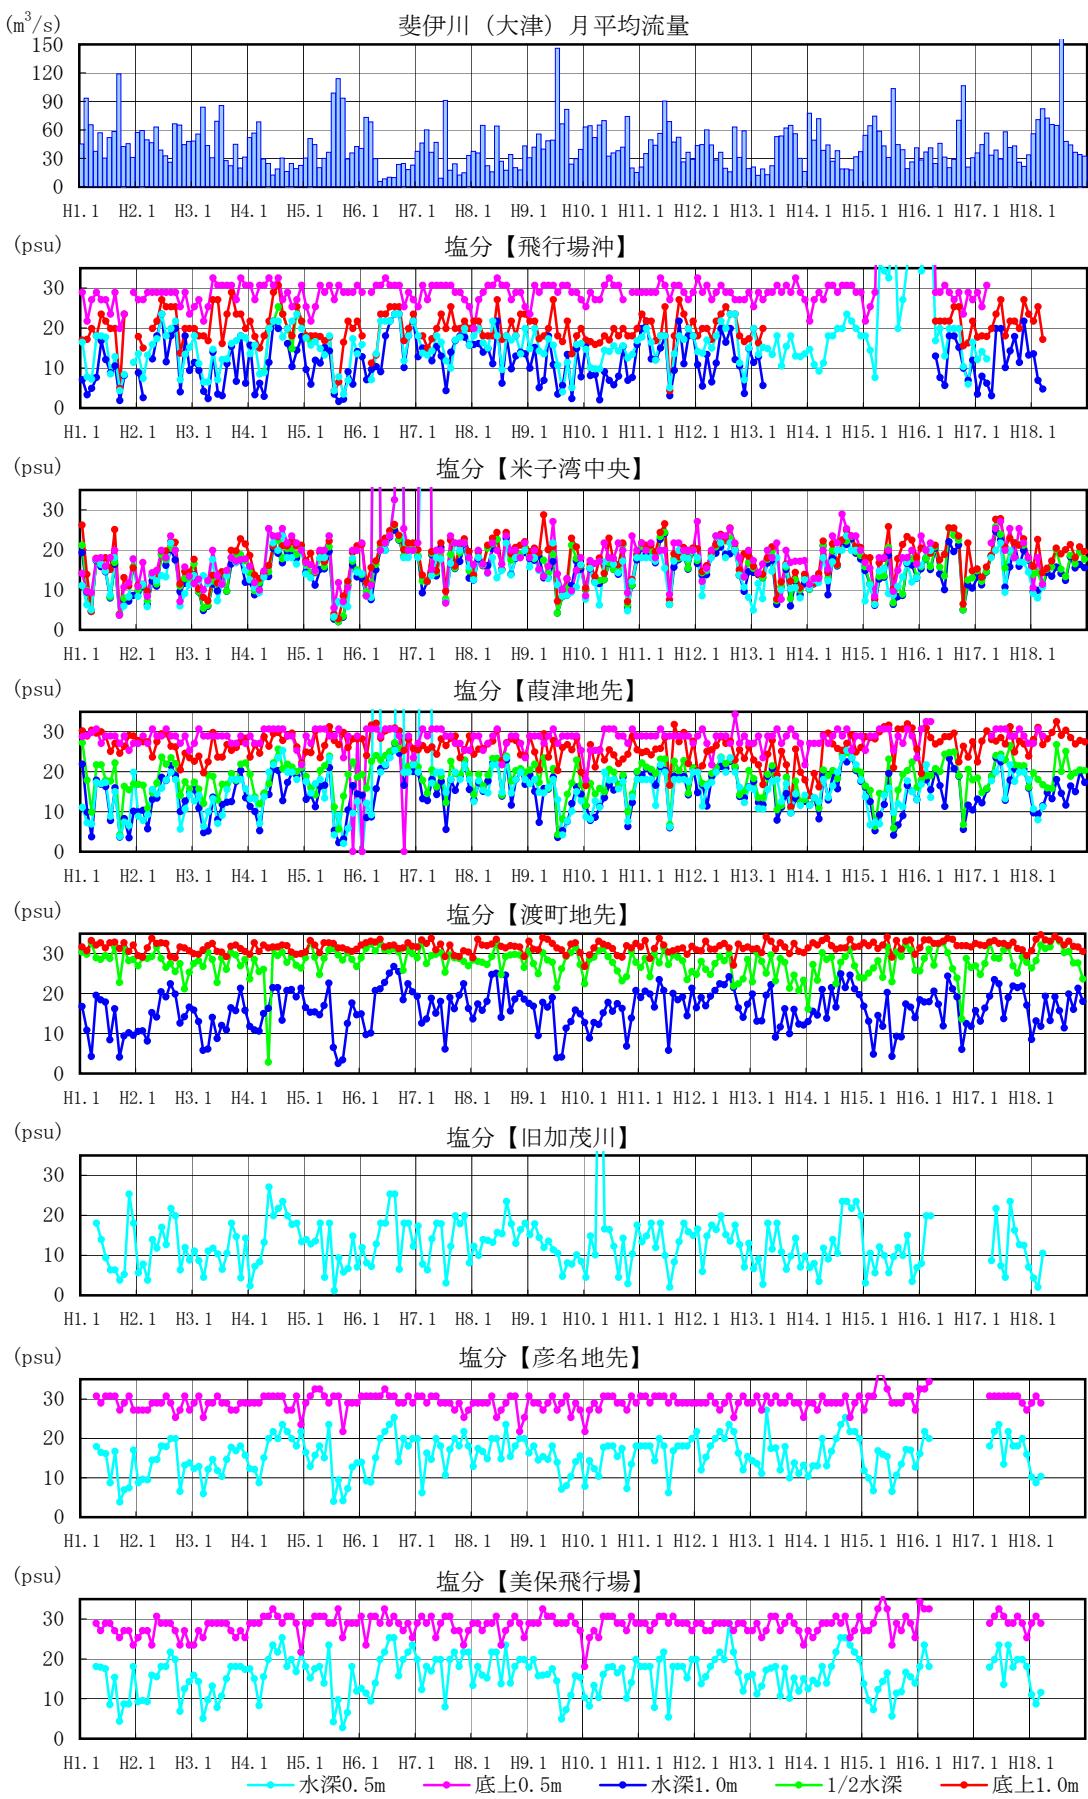
図6.1.1-13 中海の採水・分析調査の結果【塩分, 2/3】

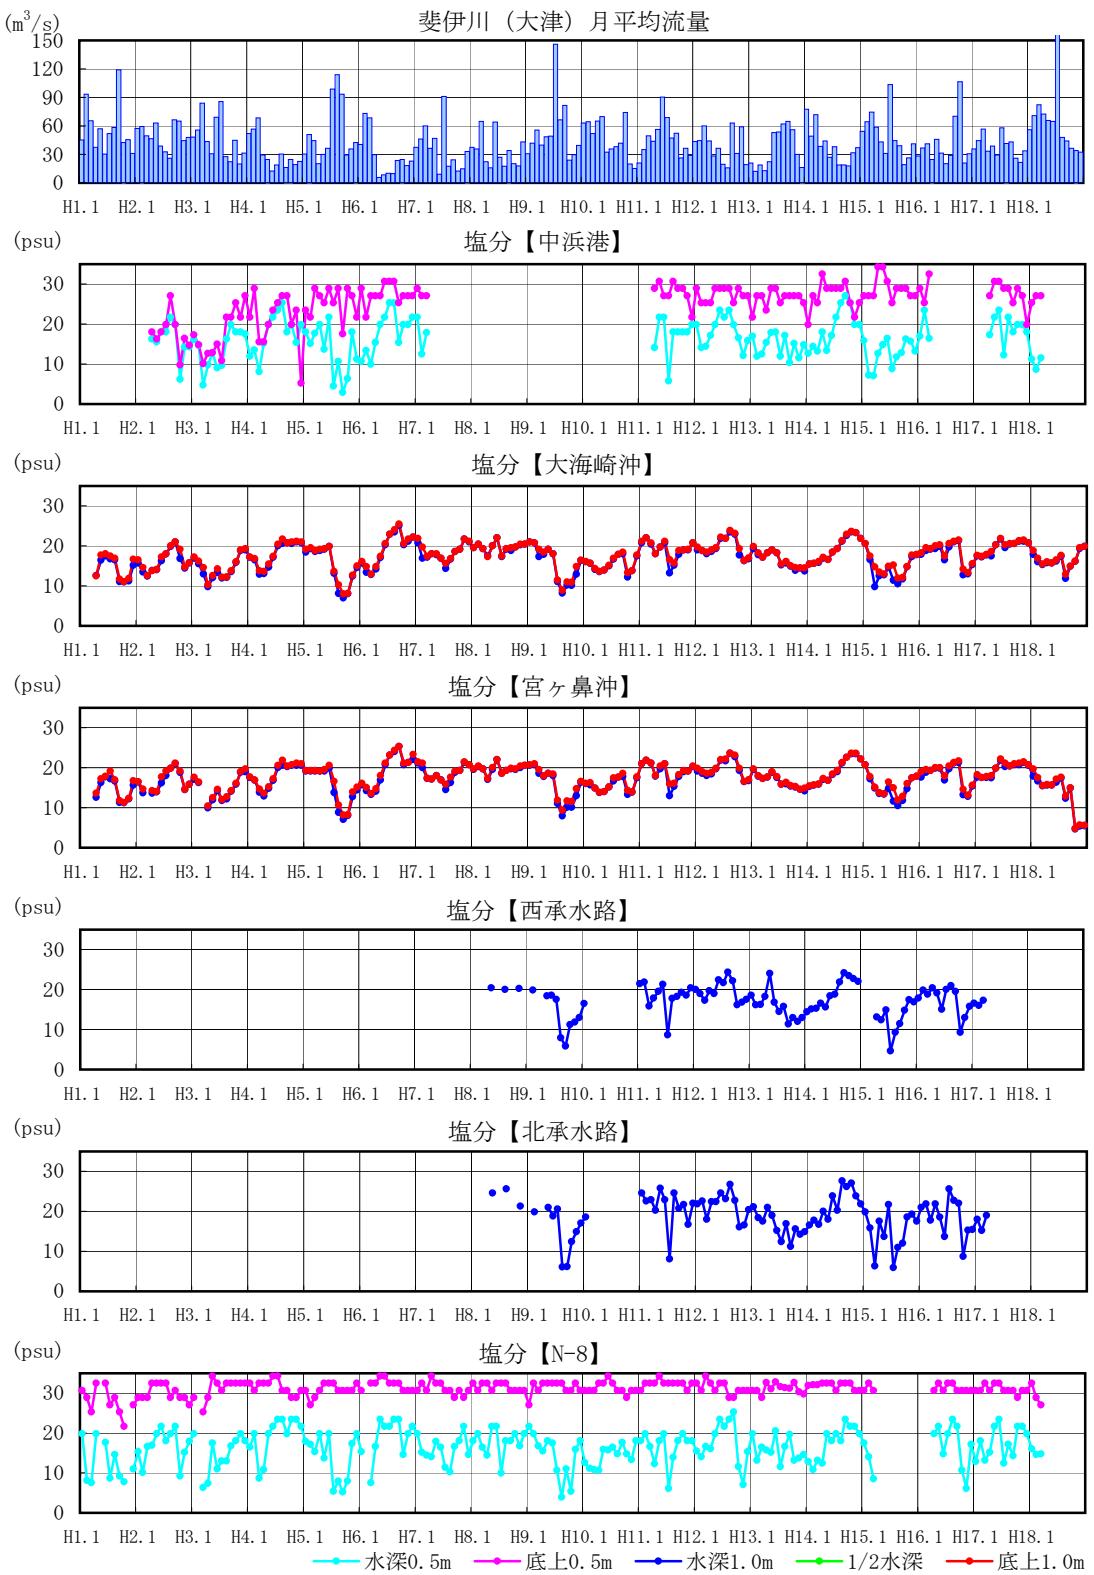
図6.1.1-14 中海の採水・分析調査の結果【塩分, 3/3】

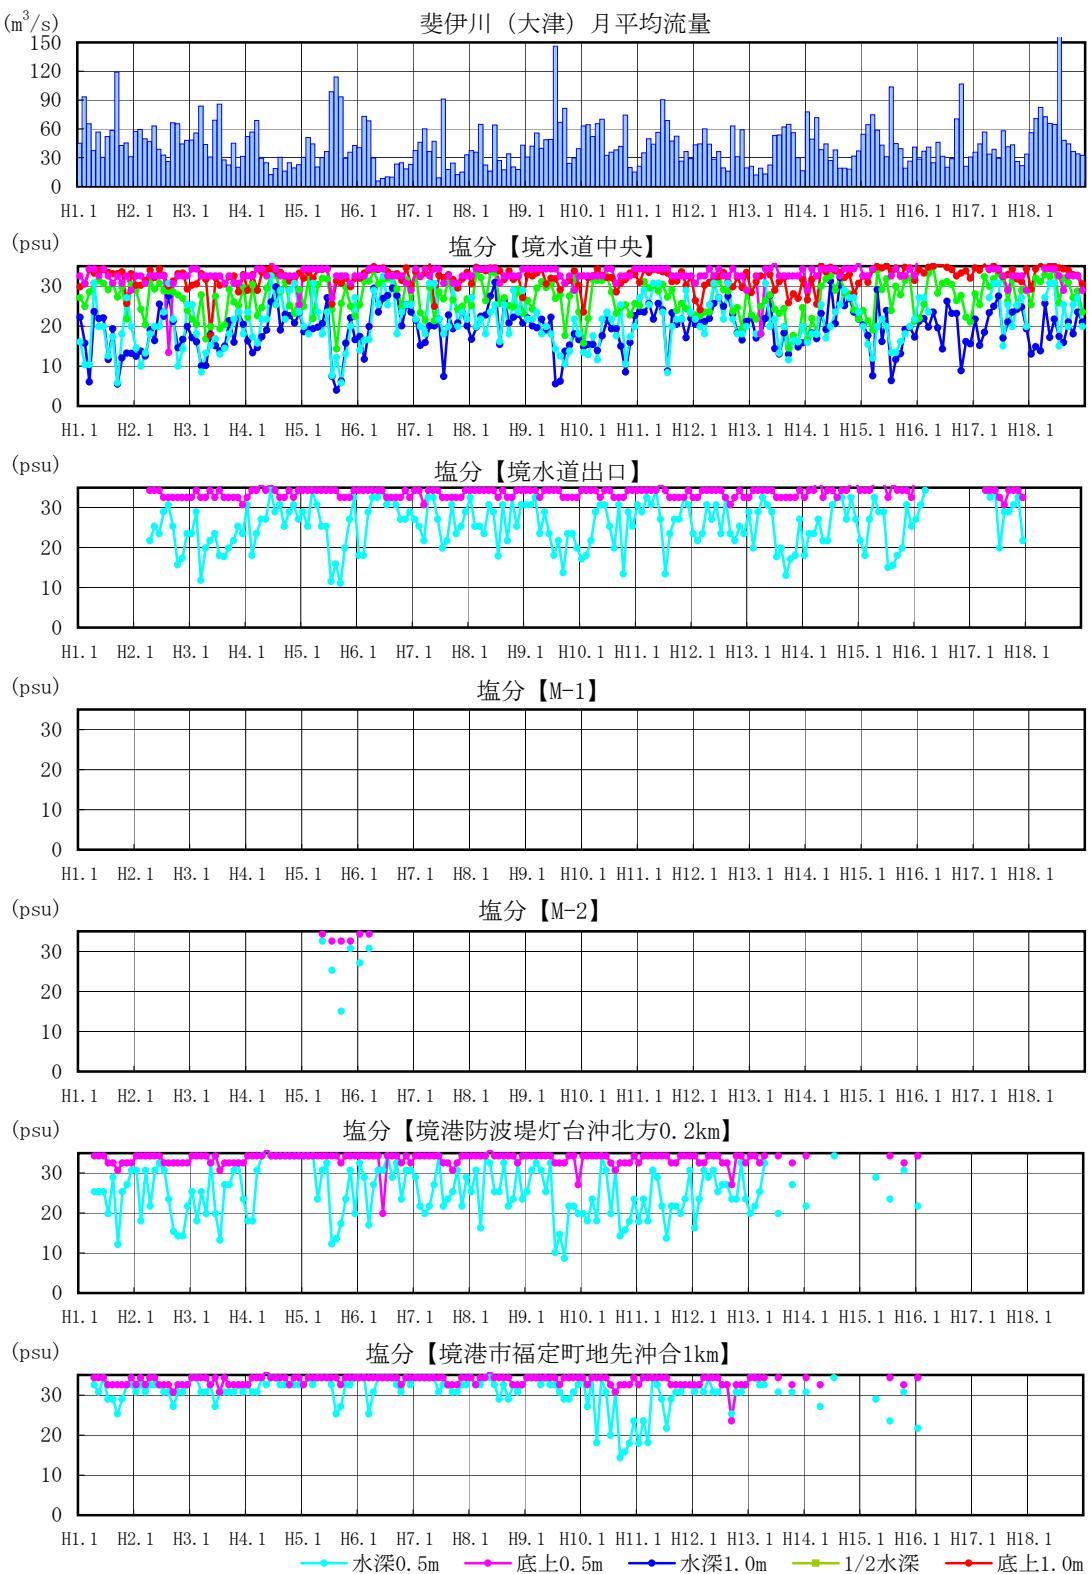
図6.1.1-15 境水道及び美保湾の採水・分析調査の結果【塩分】

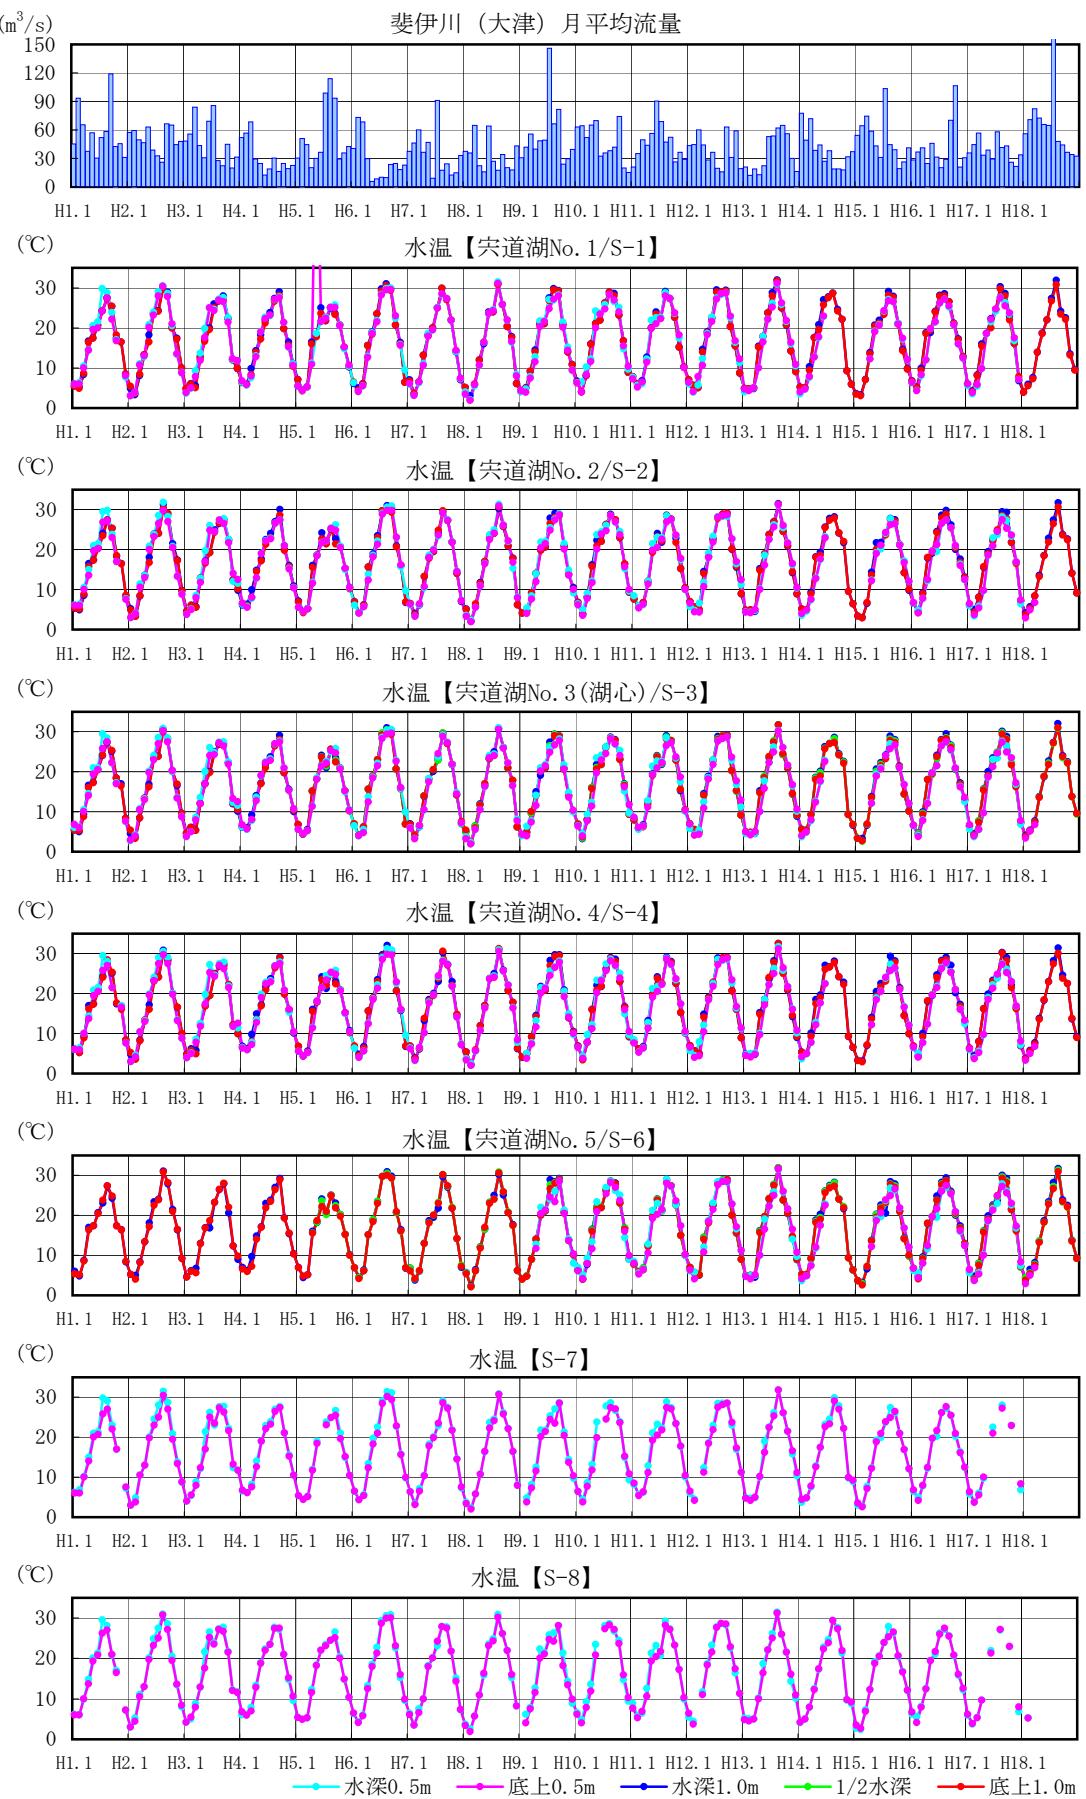
図6.1.1-16 宍道湖の採水・分析調査の結果【水温】

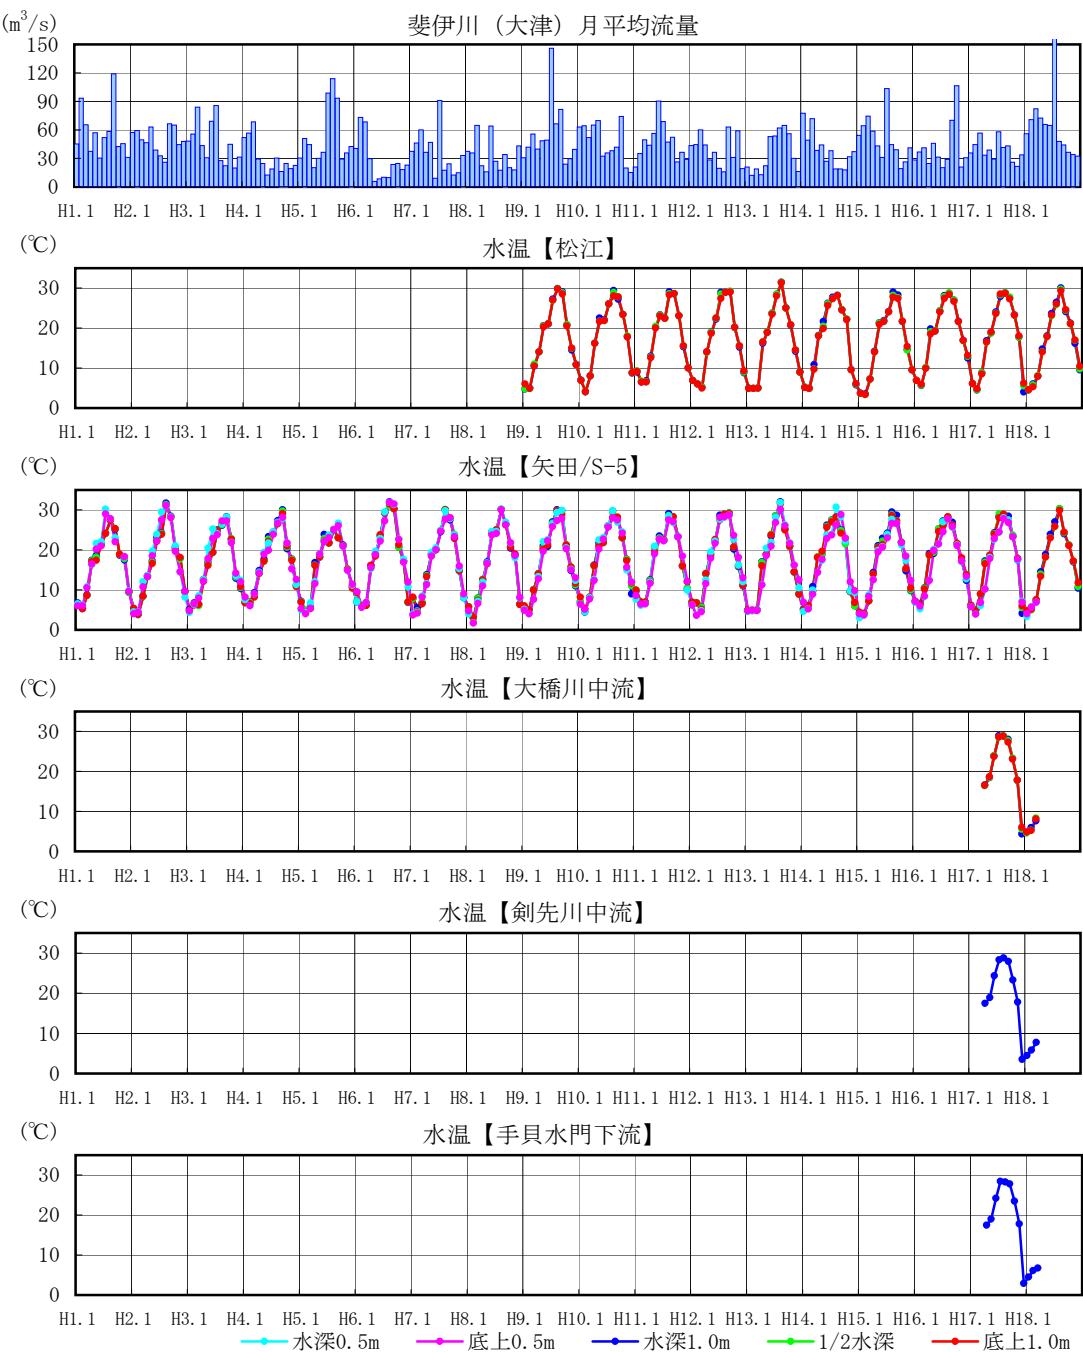
図6.1.1-17 大橋川の採水・分析調査の結果【水温】

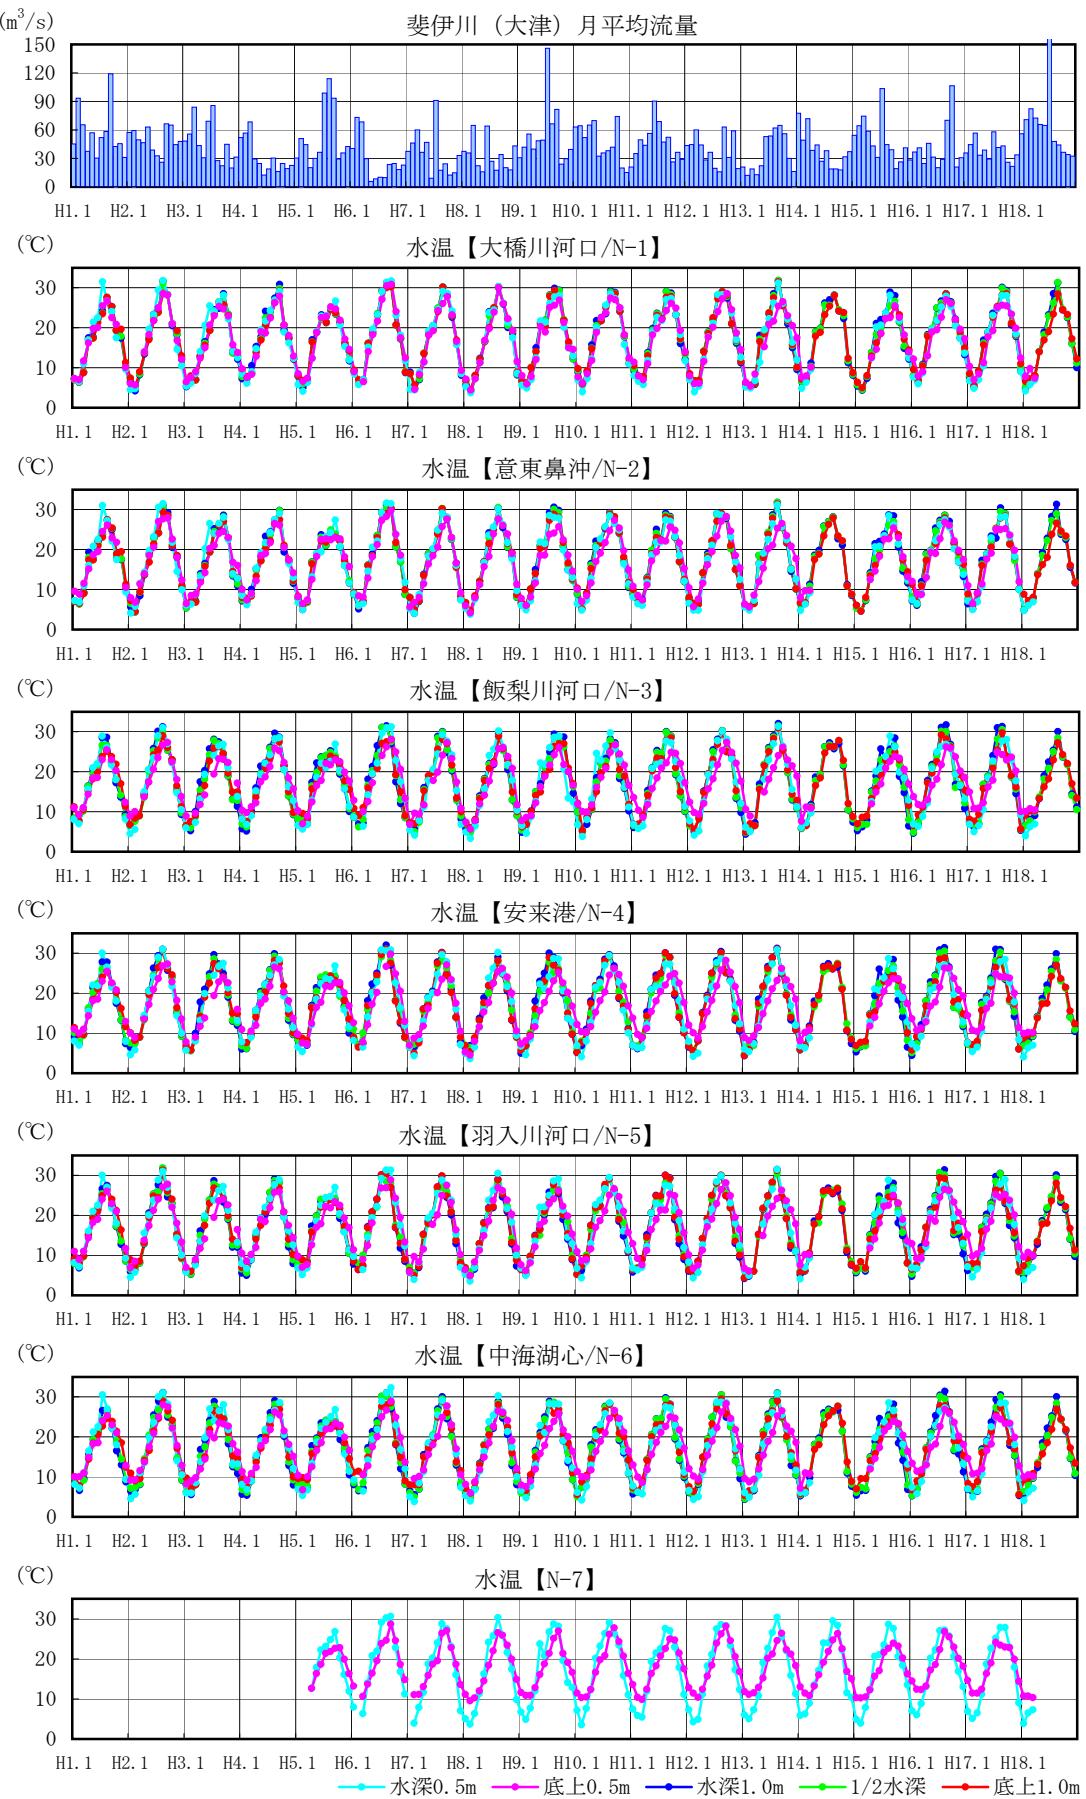
図6.1.1-18 中海の採水・分析調査の結果【水温, 1/3】

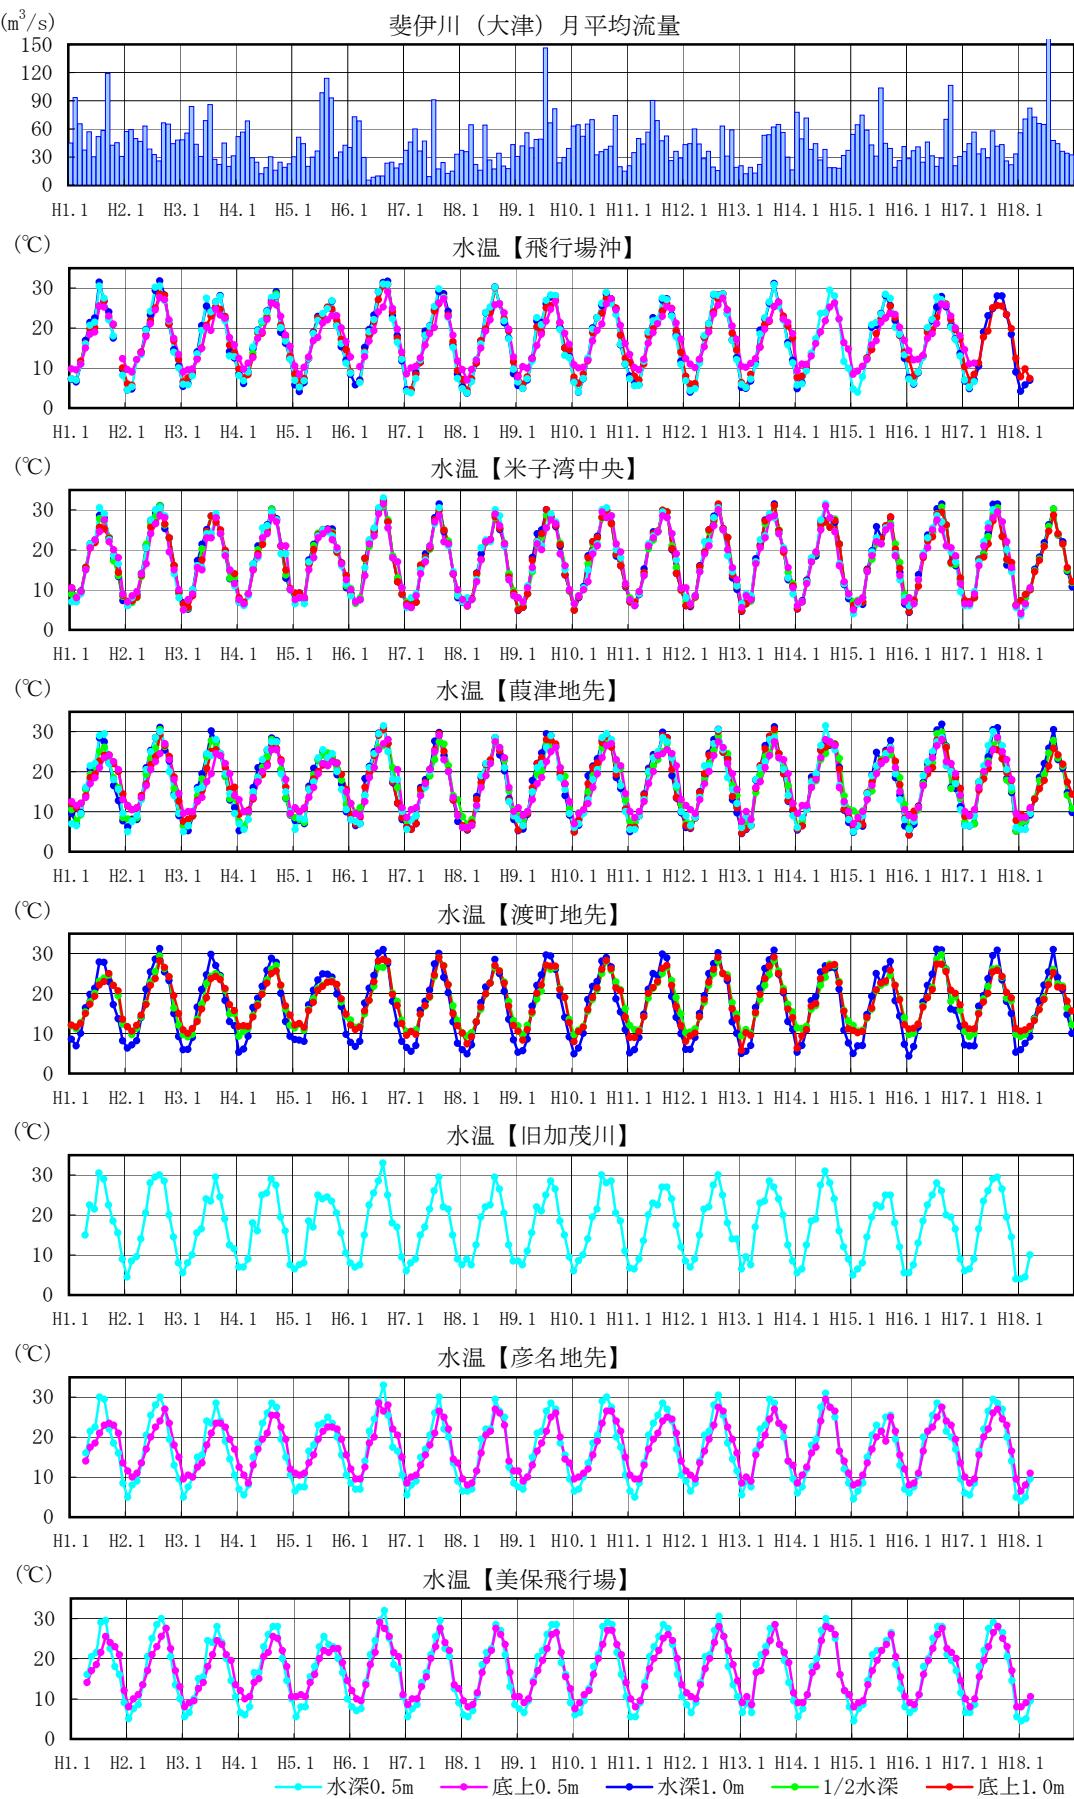
図6.1.1-19 中海の採水・分析調査の結果【水温, 2/3】

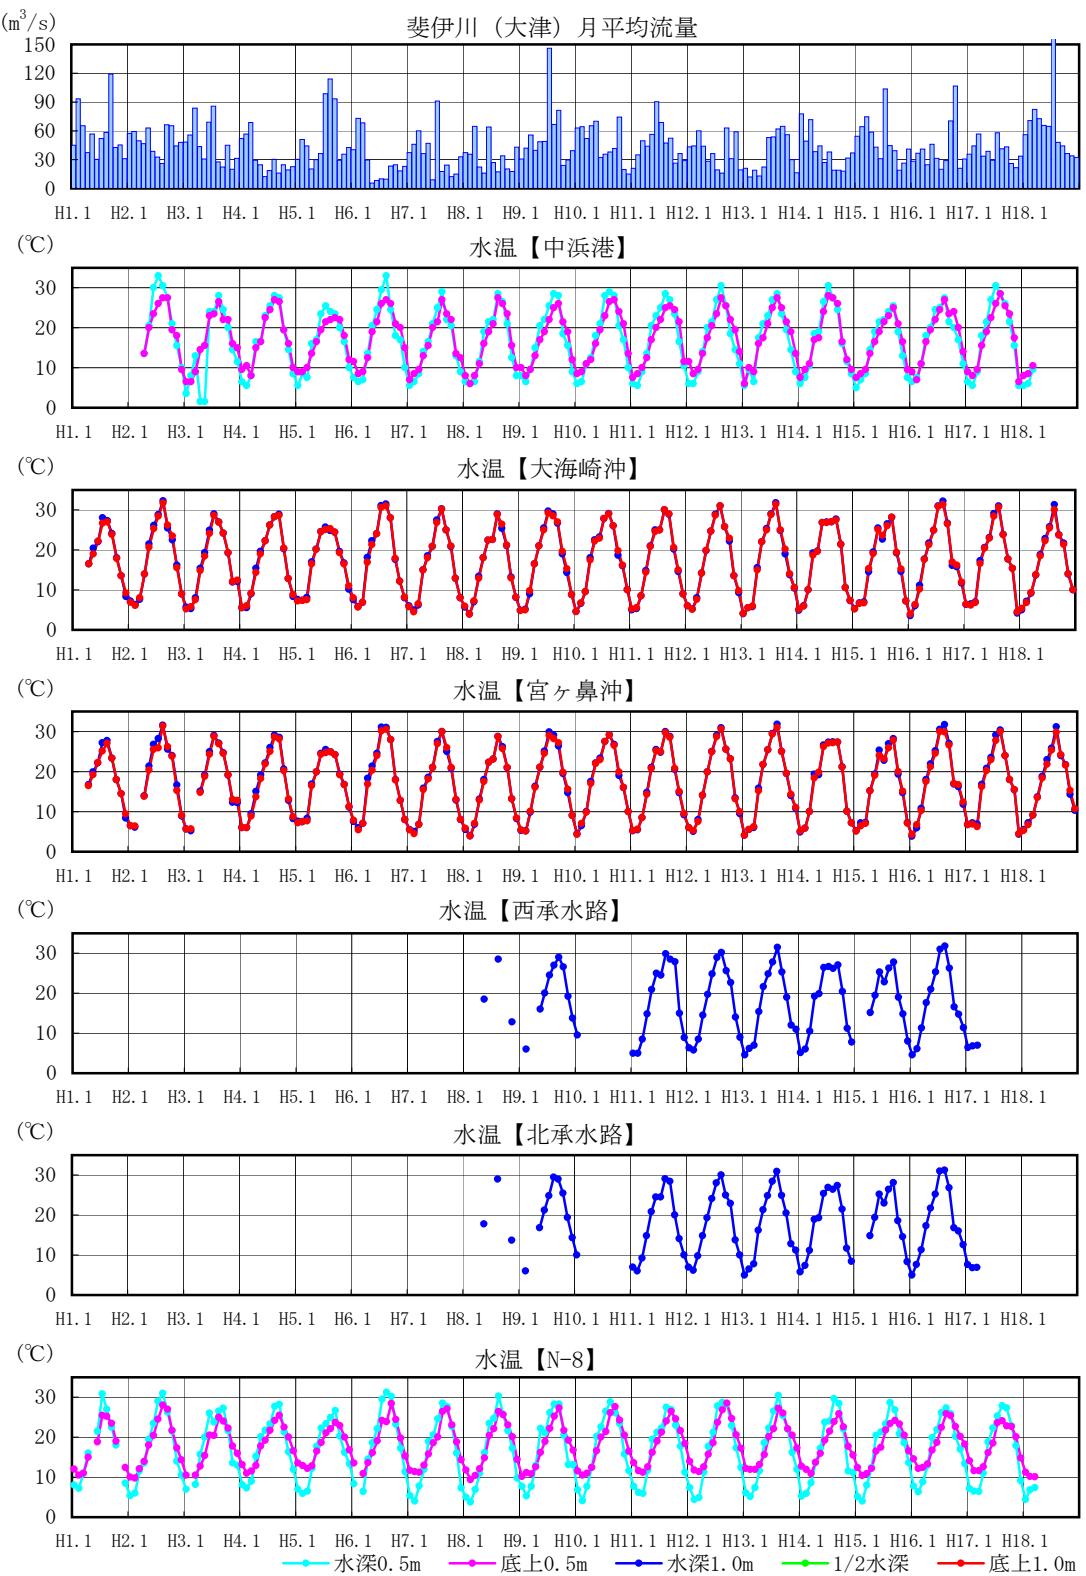
図6.1.1-20 中海の採水・分析調査の結果【水温, 3/3】

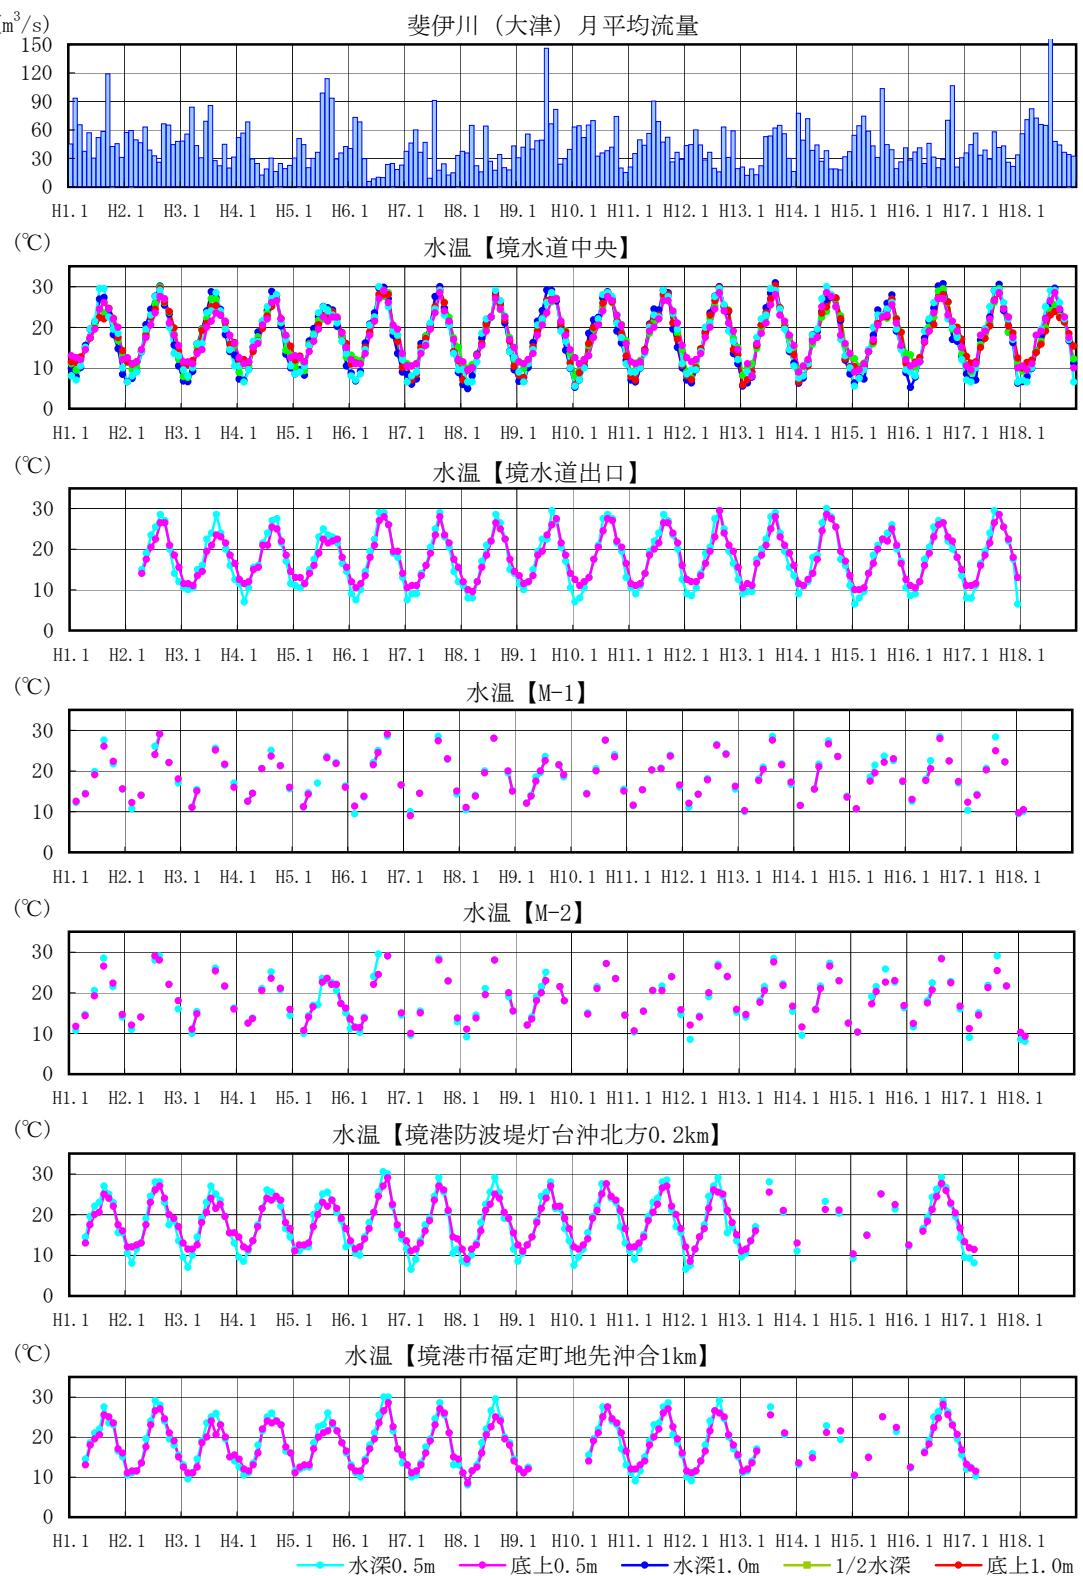
図6.1.1-21 境水道及び美保湾の採水・分析調査の結果【水温】

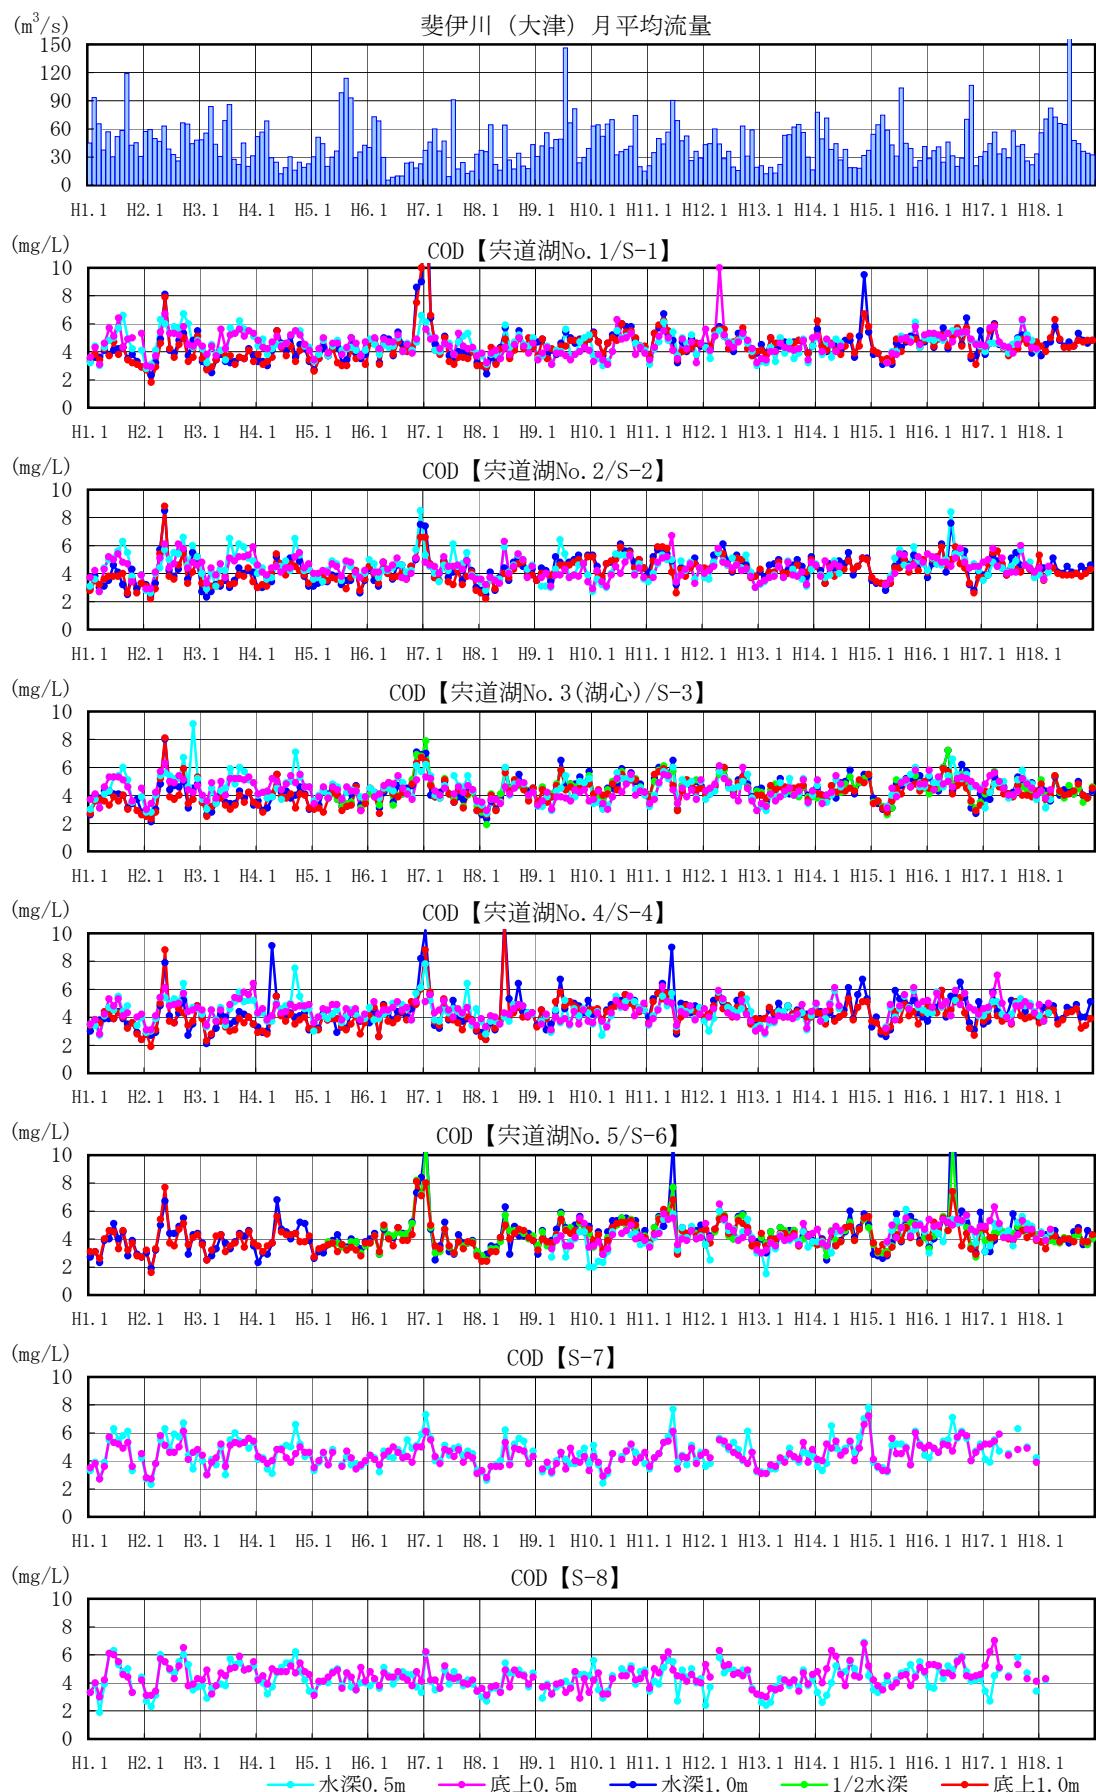
図6.1.1-22 宍道湖の採水・分析調査の結果【化学的酸素要求量】

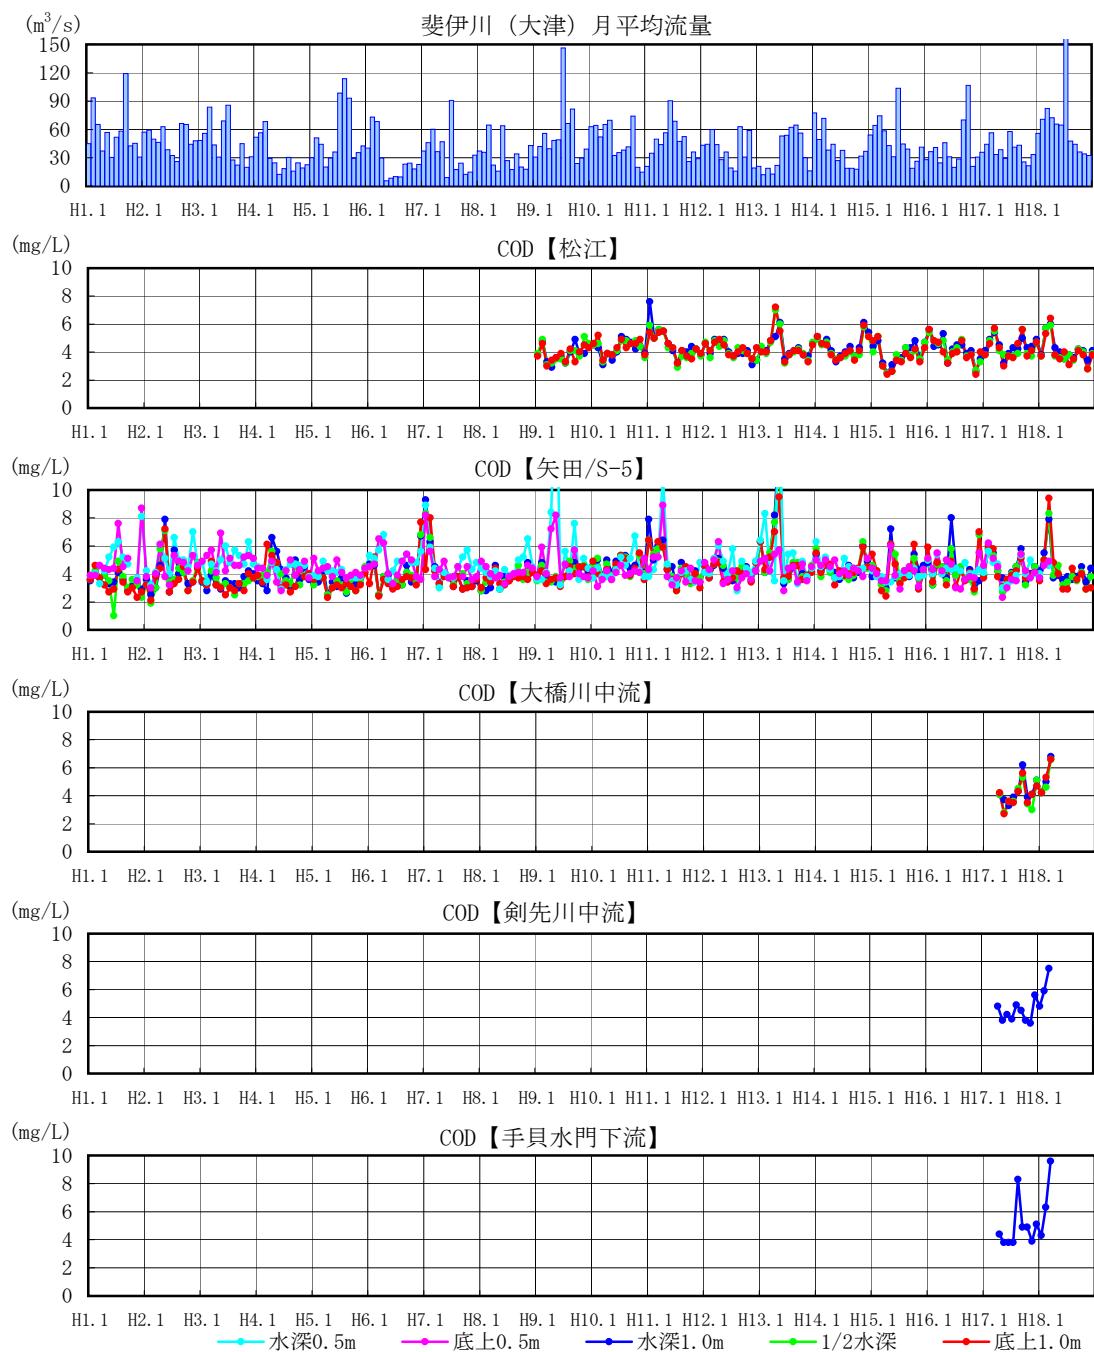
図6.1.1-23 大橋川の採水・分析調査の結果【化学的酸素要求量】
