# 第6章 環境調査の結果

#### 6.1.1 水質(塩分、水温、富栄養化、溶存酸素、土砂による水の濁り)

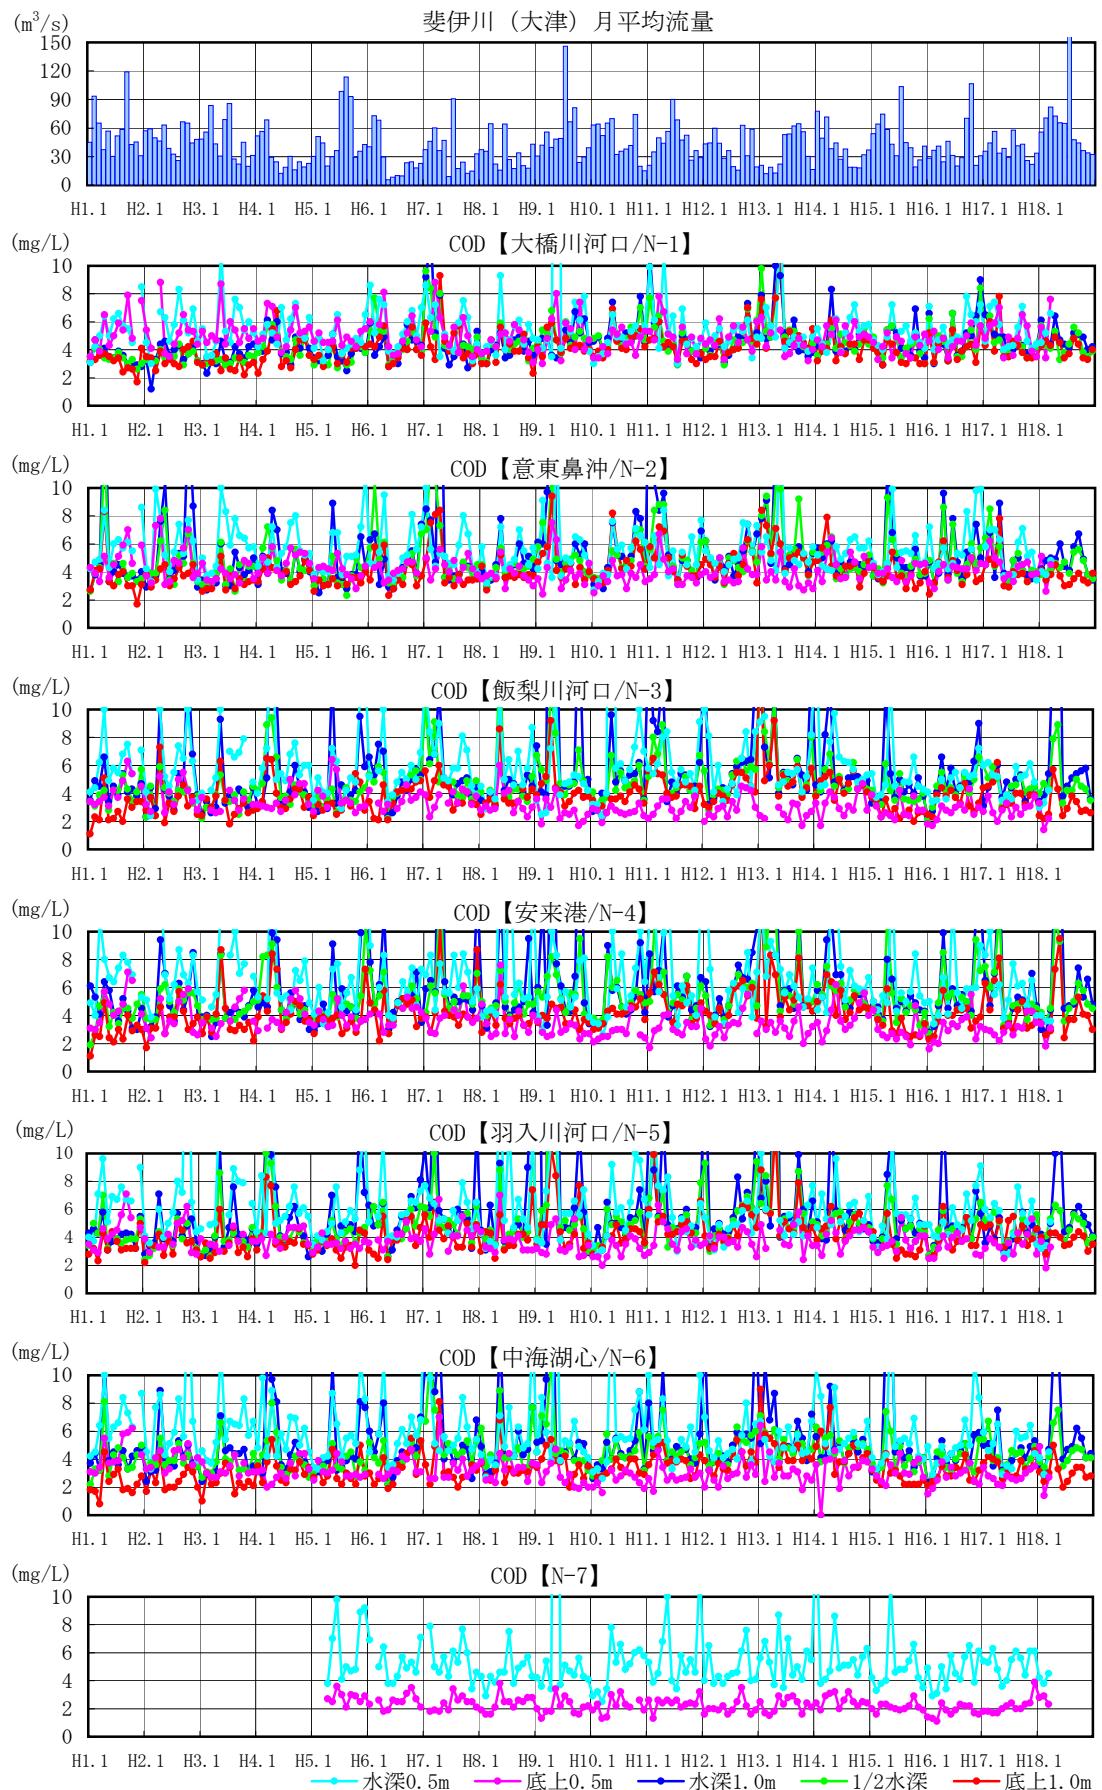
図6.1.1-24 中海の採水・分析調査の結果【化学的酸素要求量, 1/3】

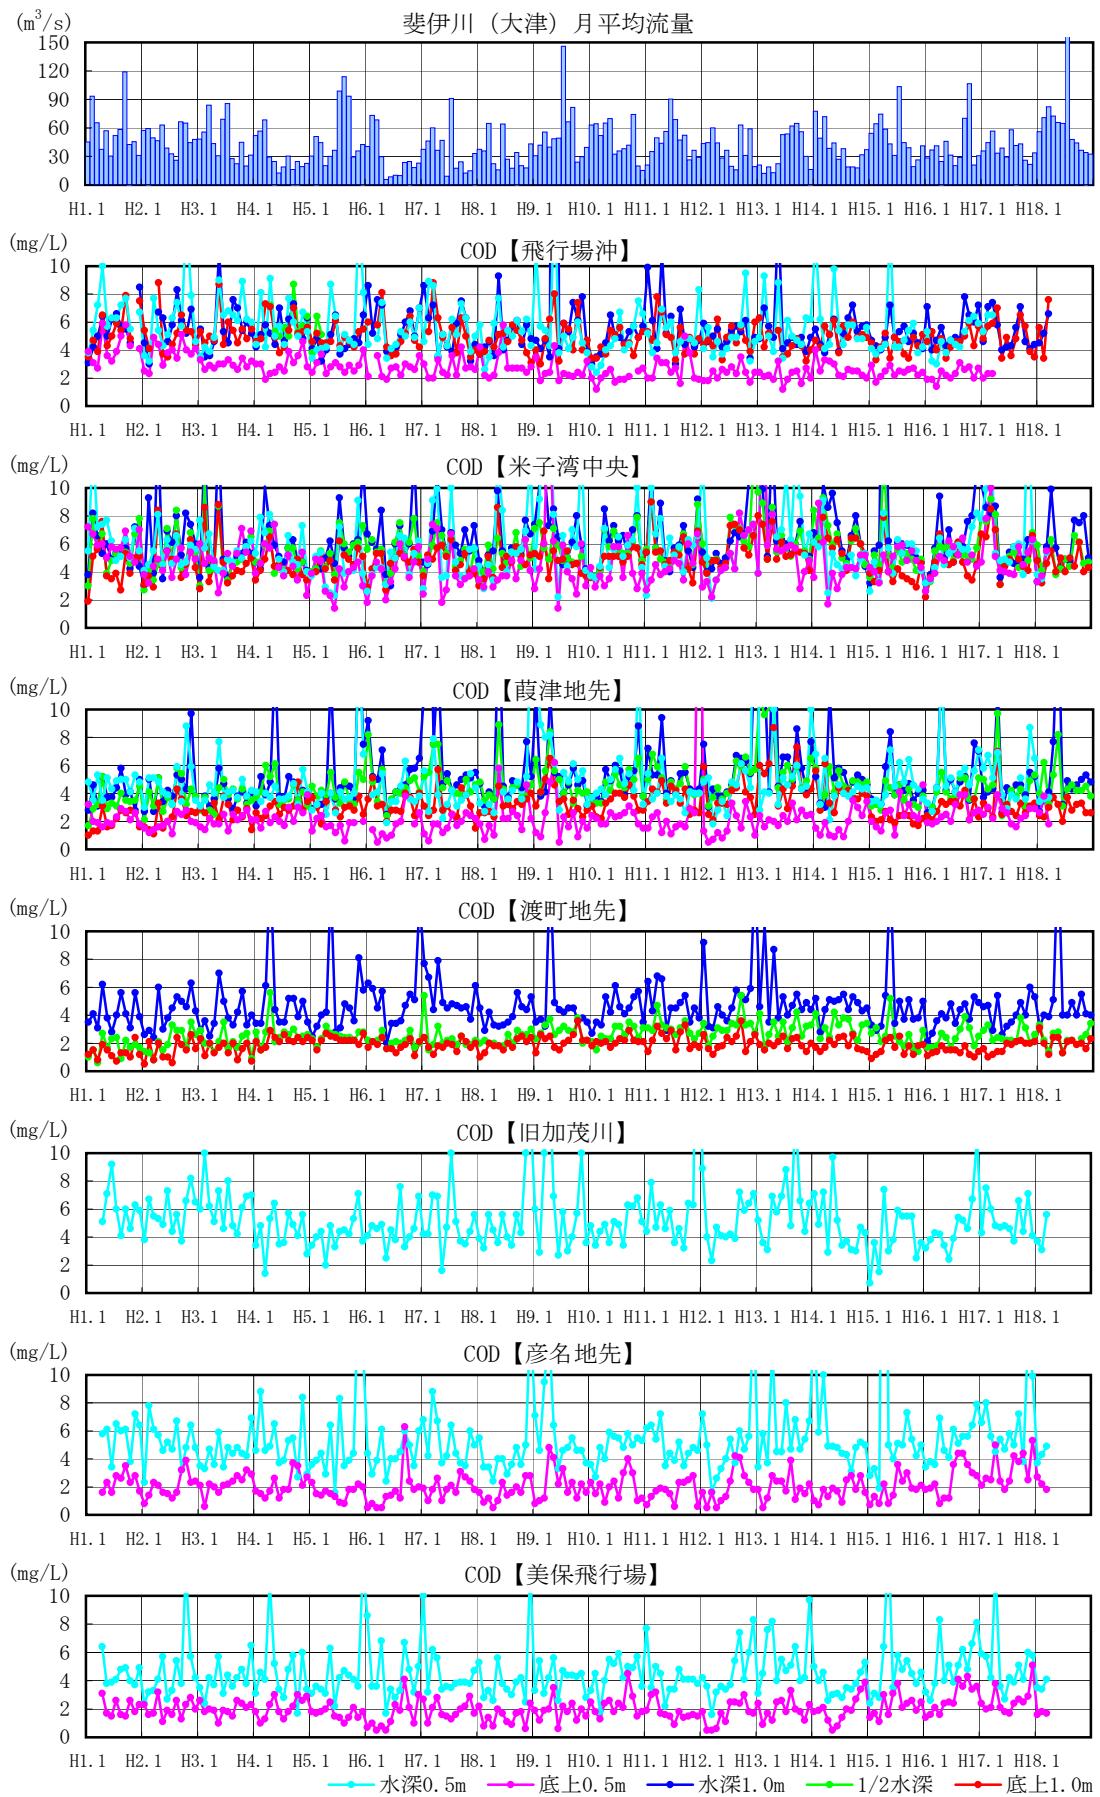
図6.1.1-25 中海の採水・分析調査の結果【化学的酸素要求量, 2/3】

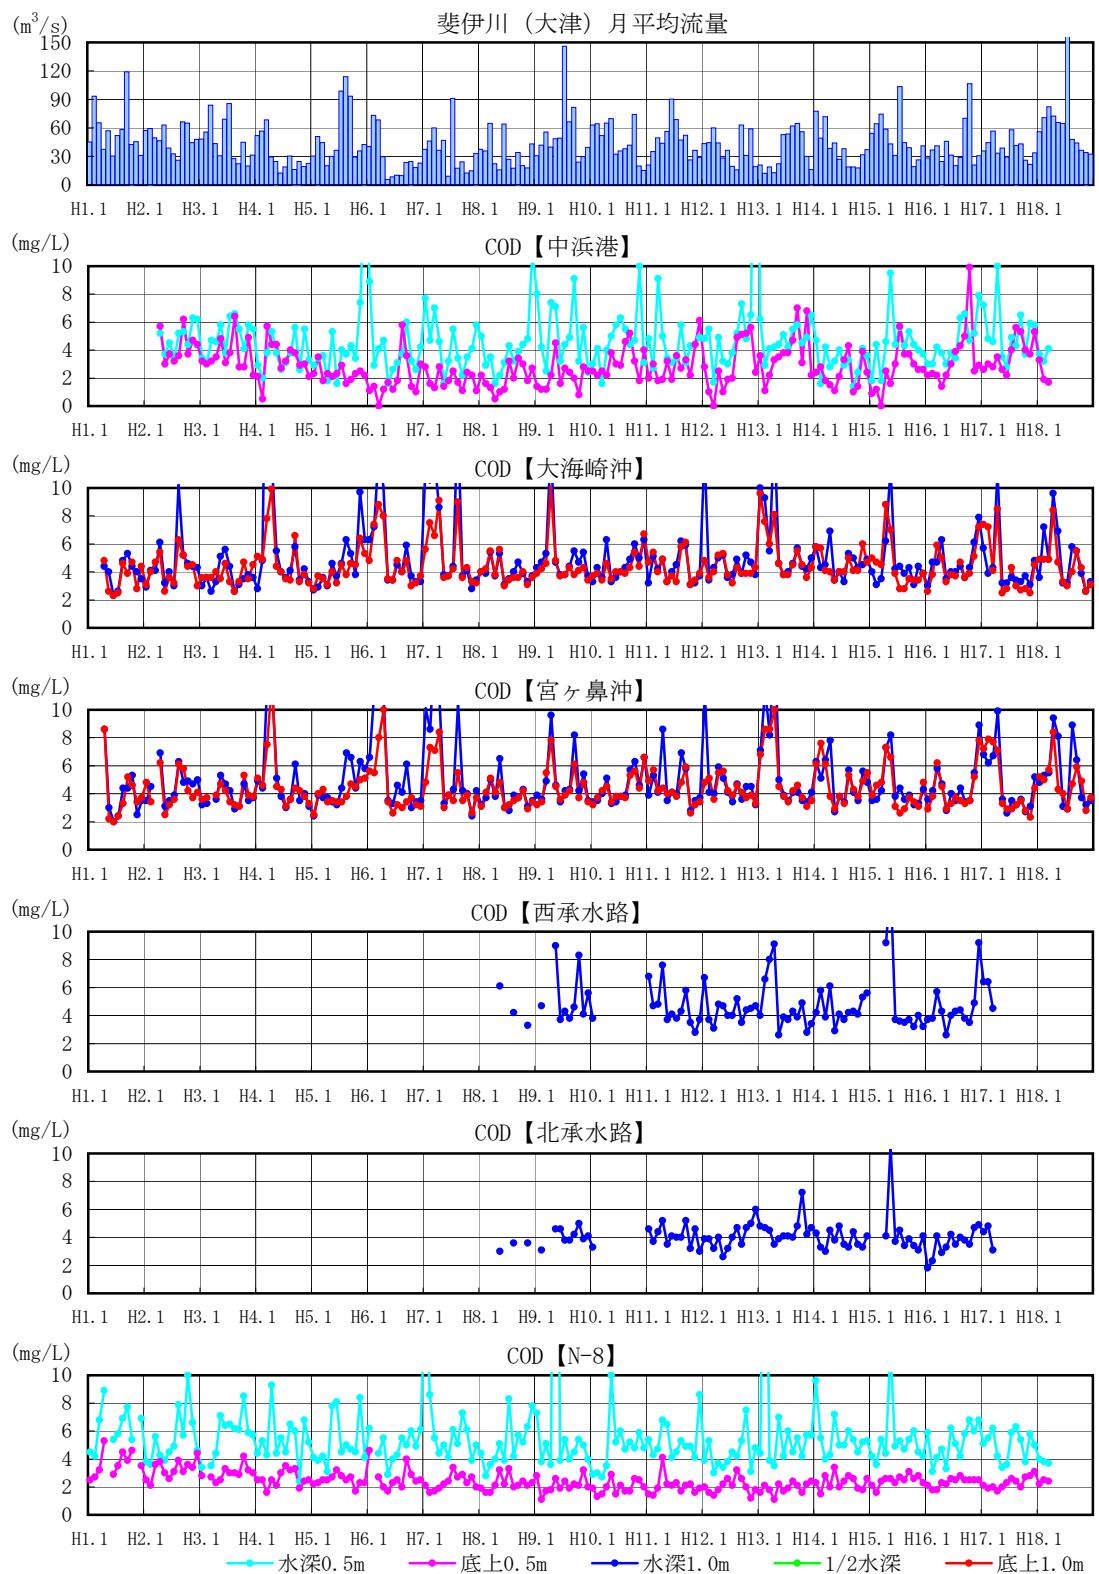
図6.1.1-26 中海の採水・分析調査の結果【化学的酸素要求量, 3/3】

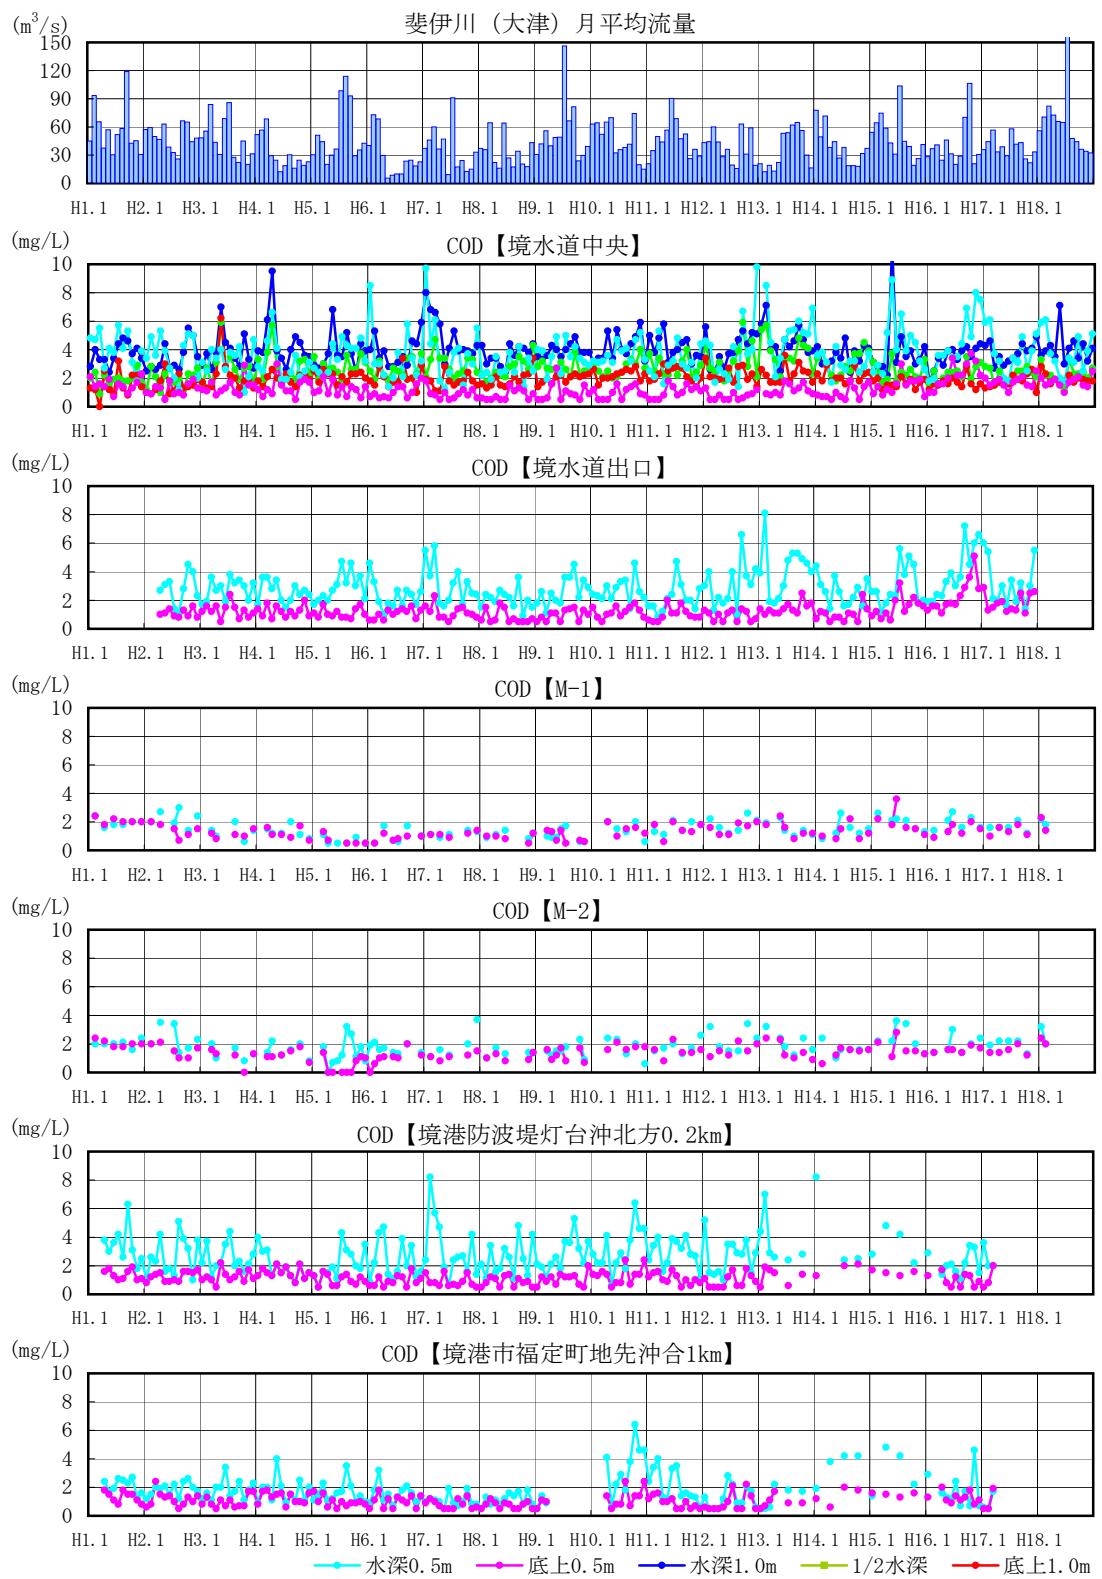
図6.1.1-27 境水道及び美保湾の採水・分析調査の結果【化学的酸素要求量】

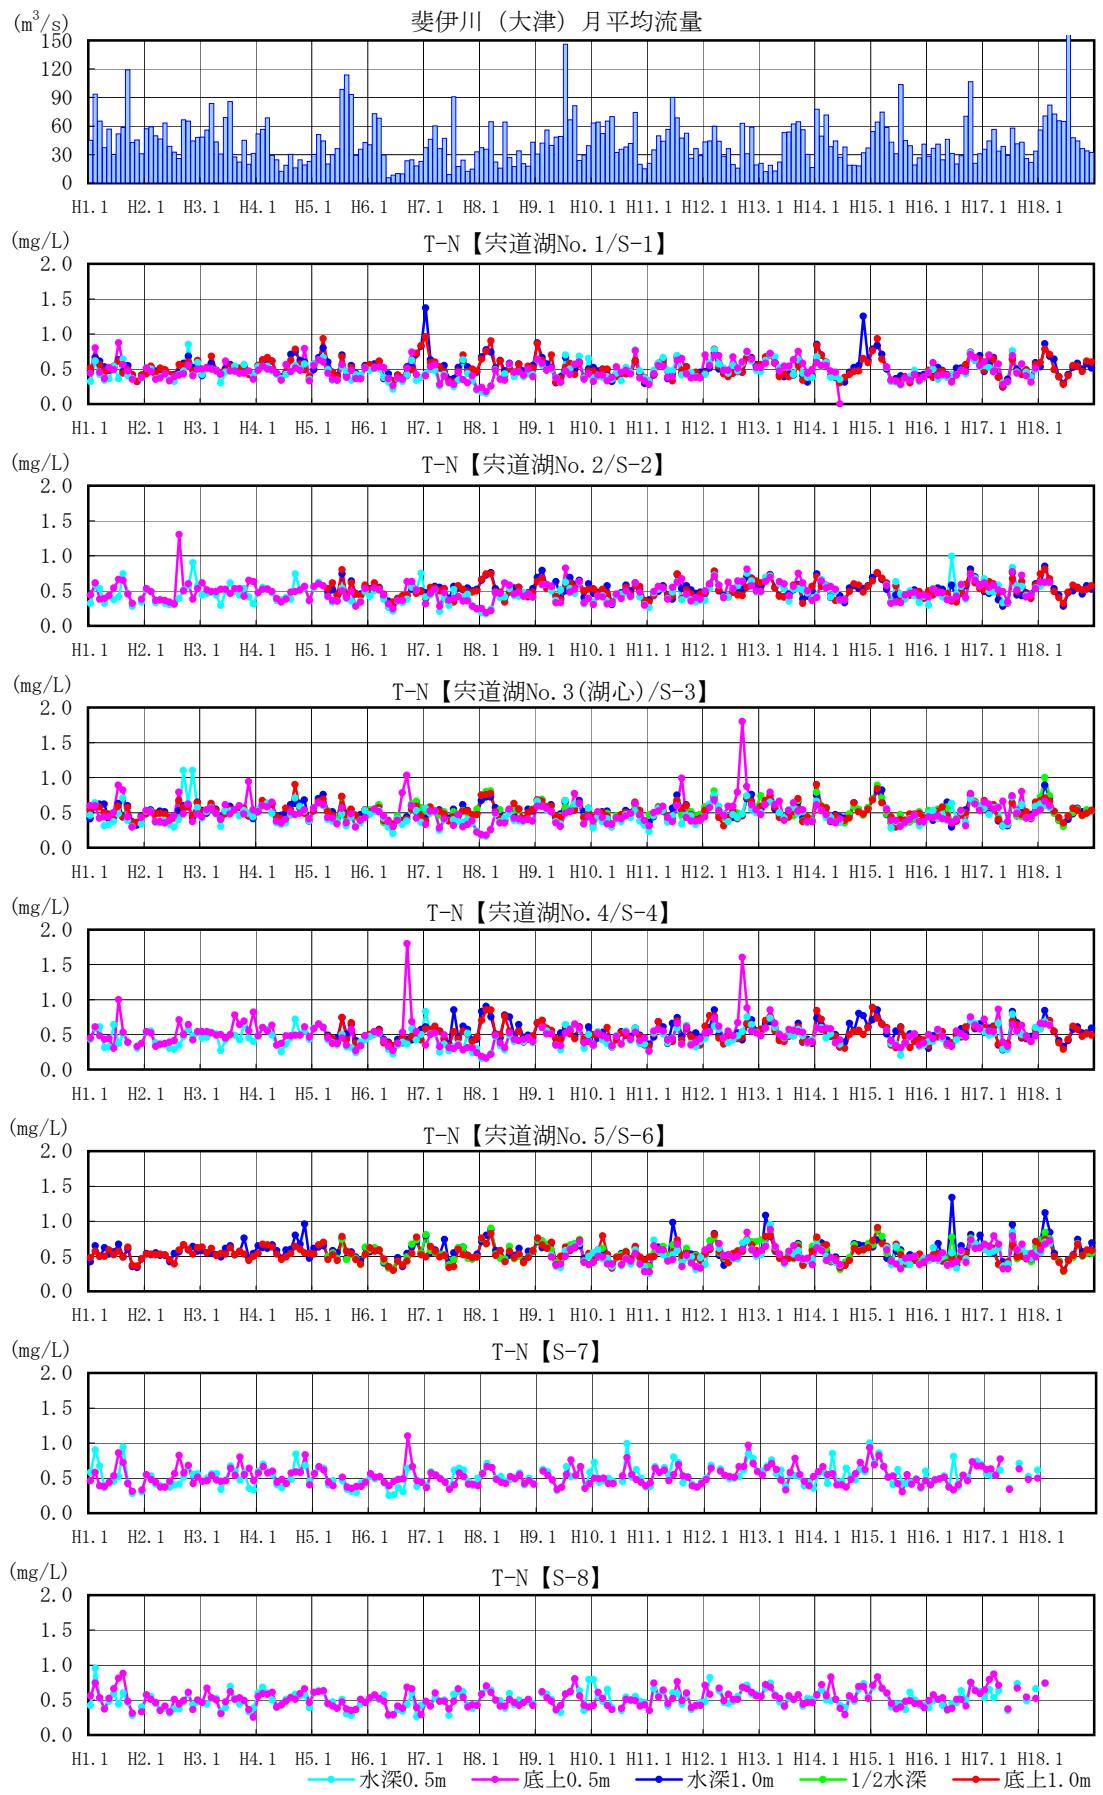
図6.1.1-28 宍道湖の採水・分析調査の結果【総窒素】

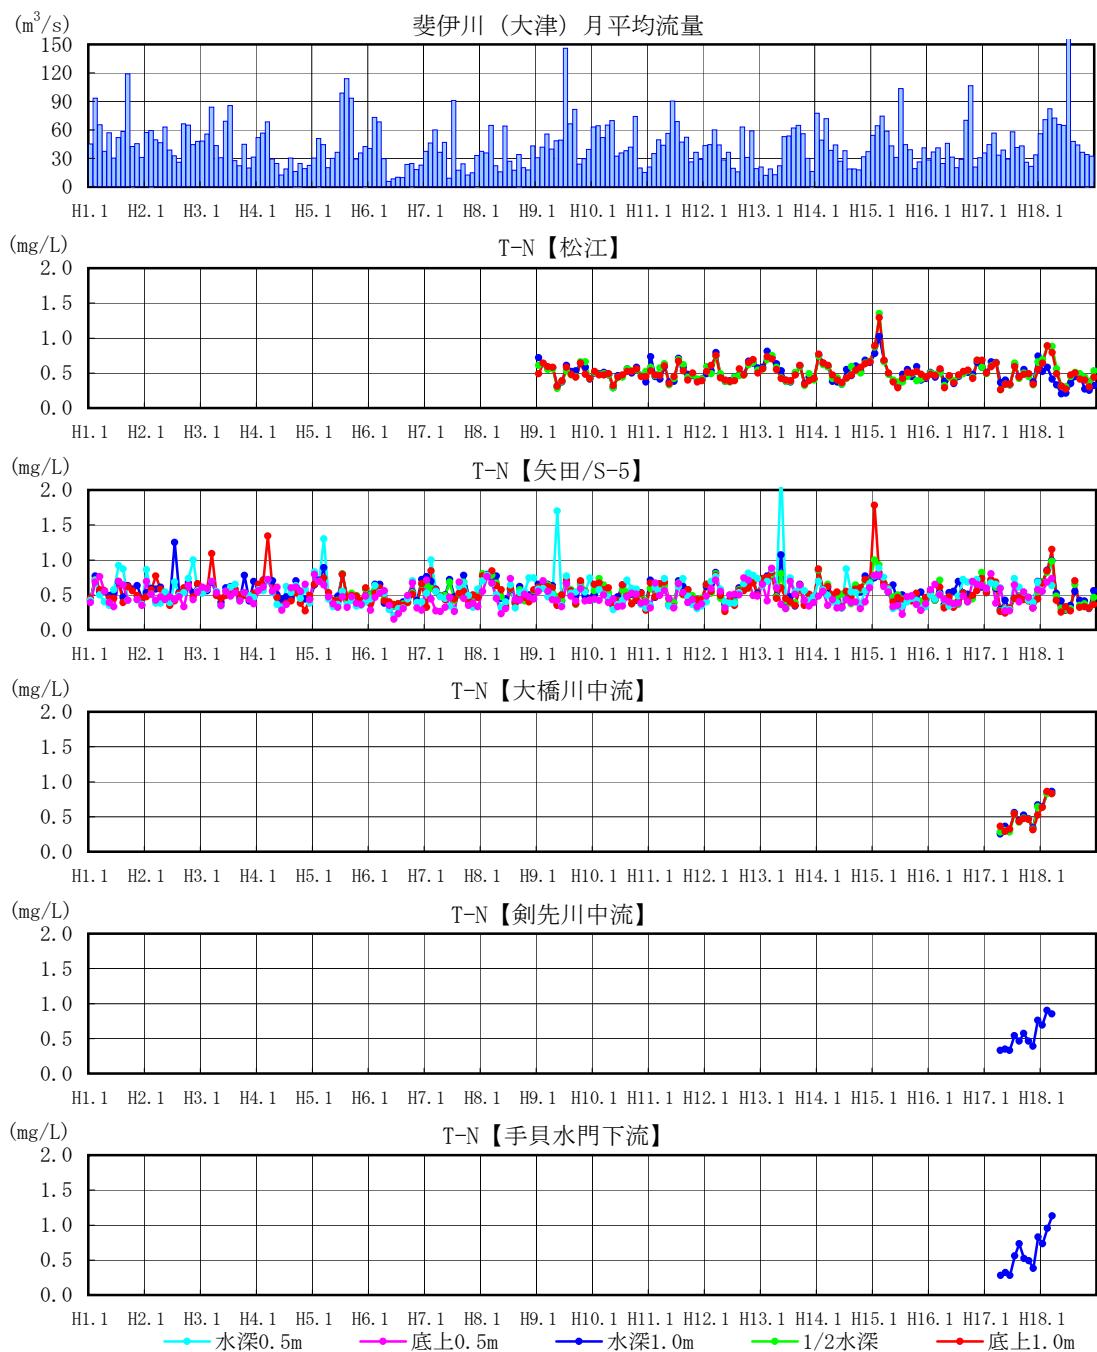
図6.1.1-29 大橋川の採水・分析調査の結果【総窒素】

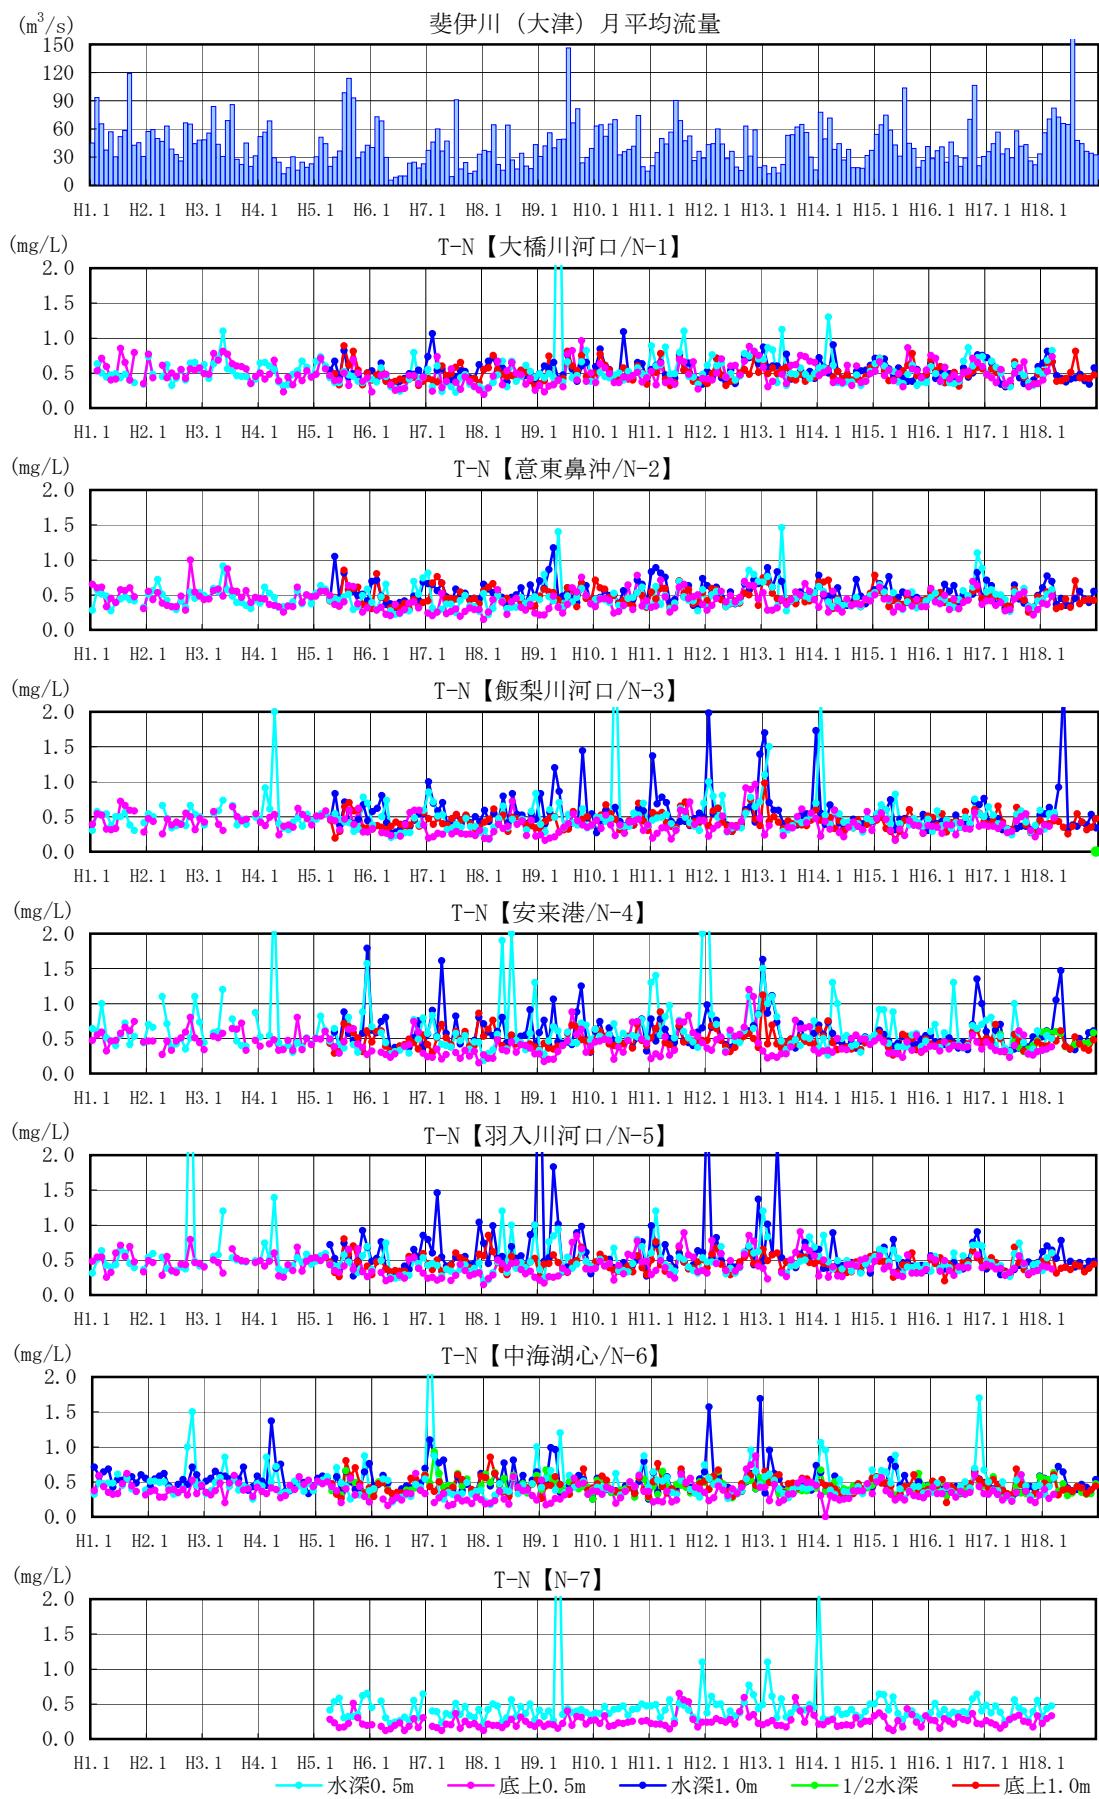
図6.1.1-30 中海の採水・分析調査の結果【総窒素, 1/3】

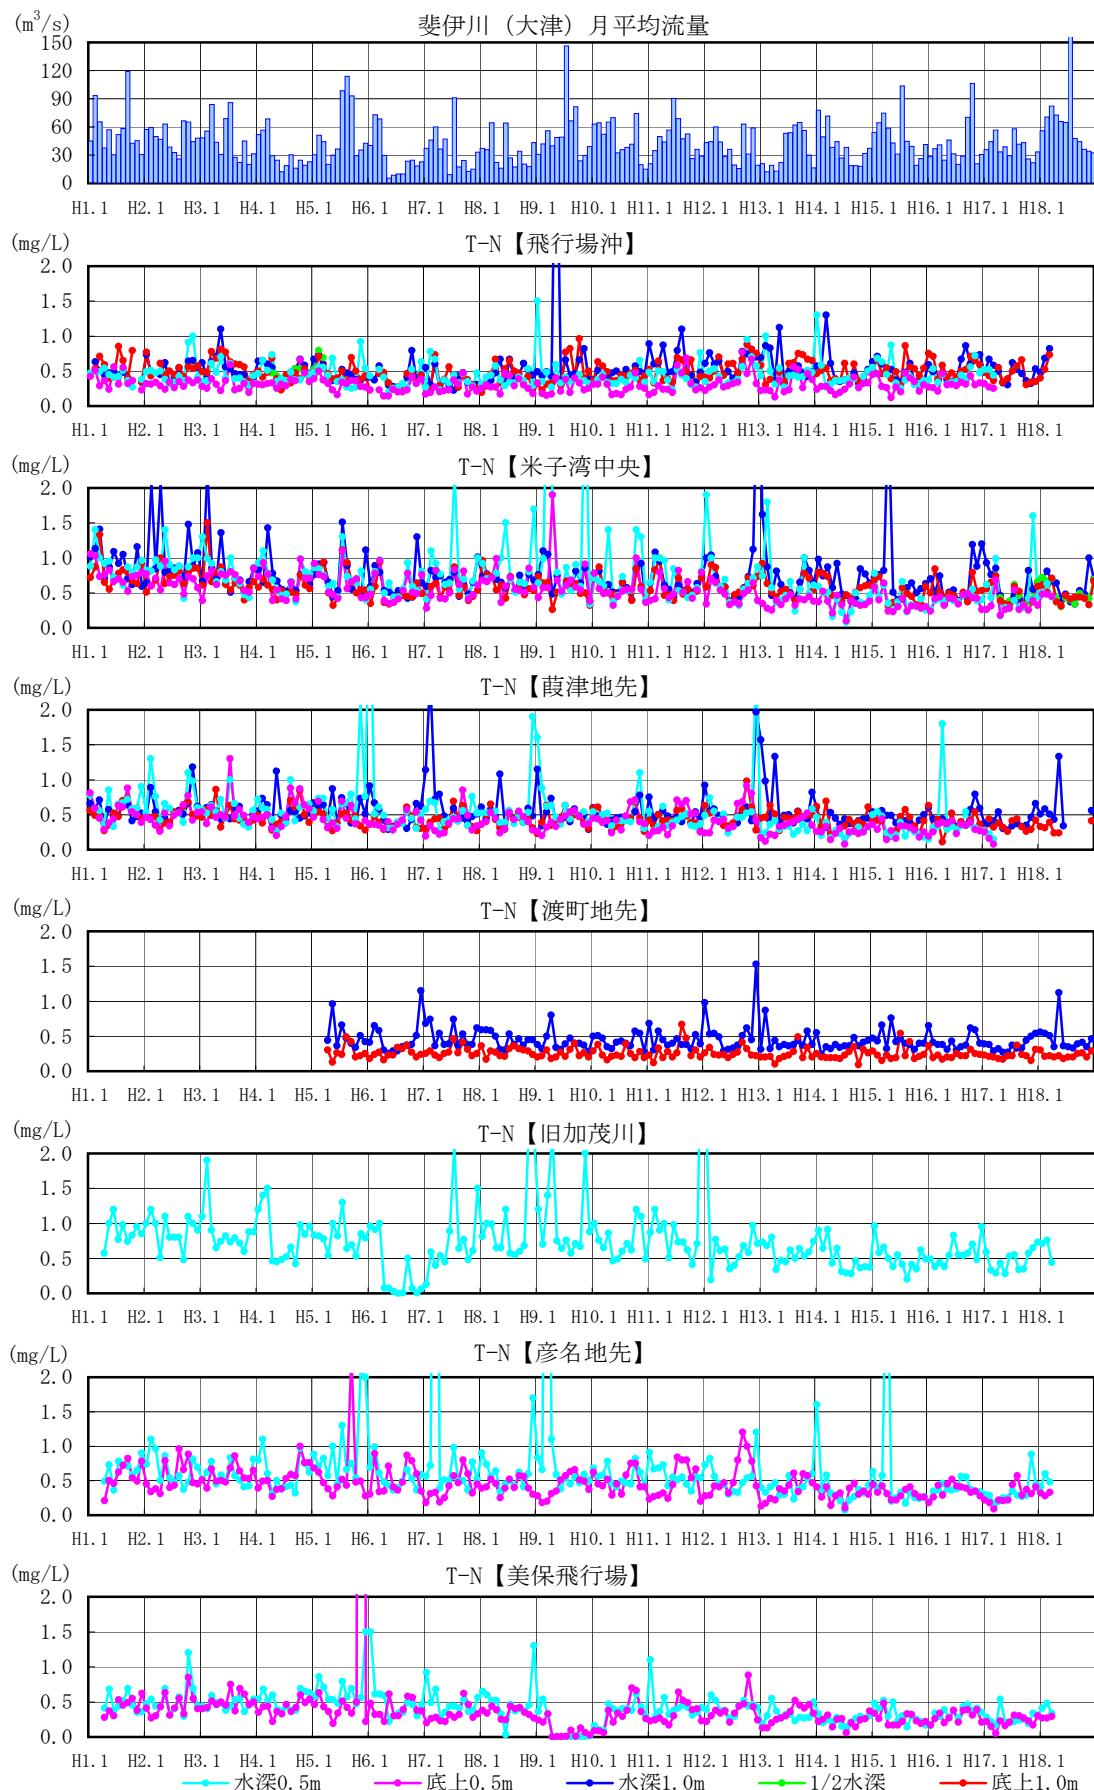
図6.1.1-31 中海の採水・分析調査の結果【総窒素, 2/3】

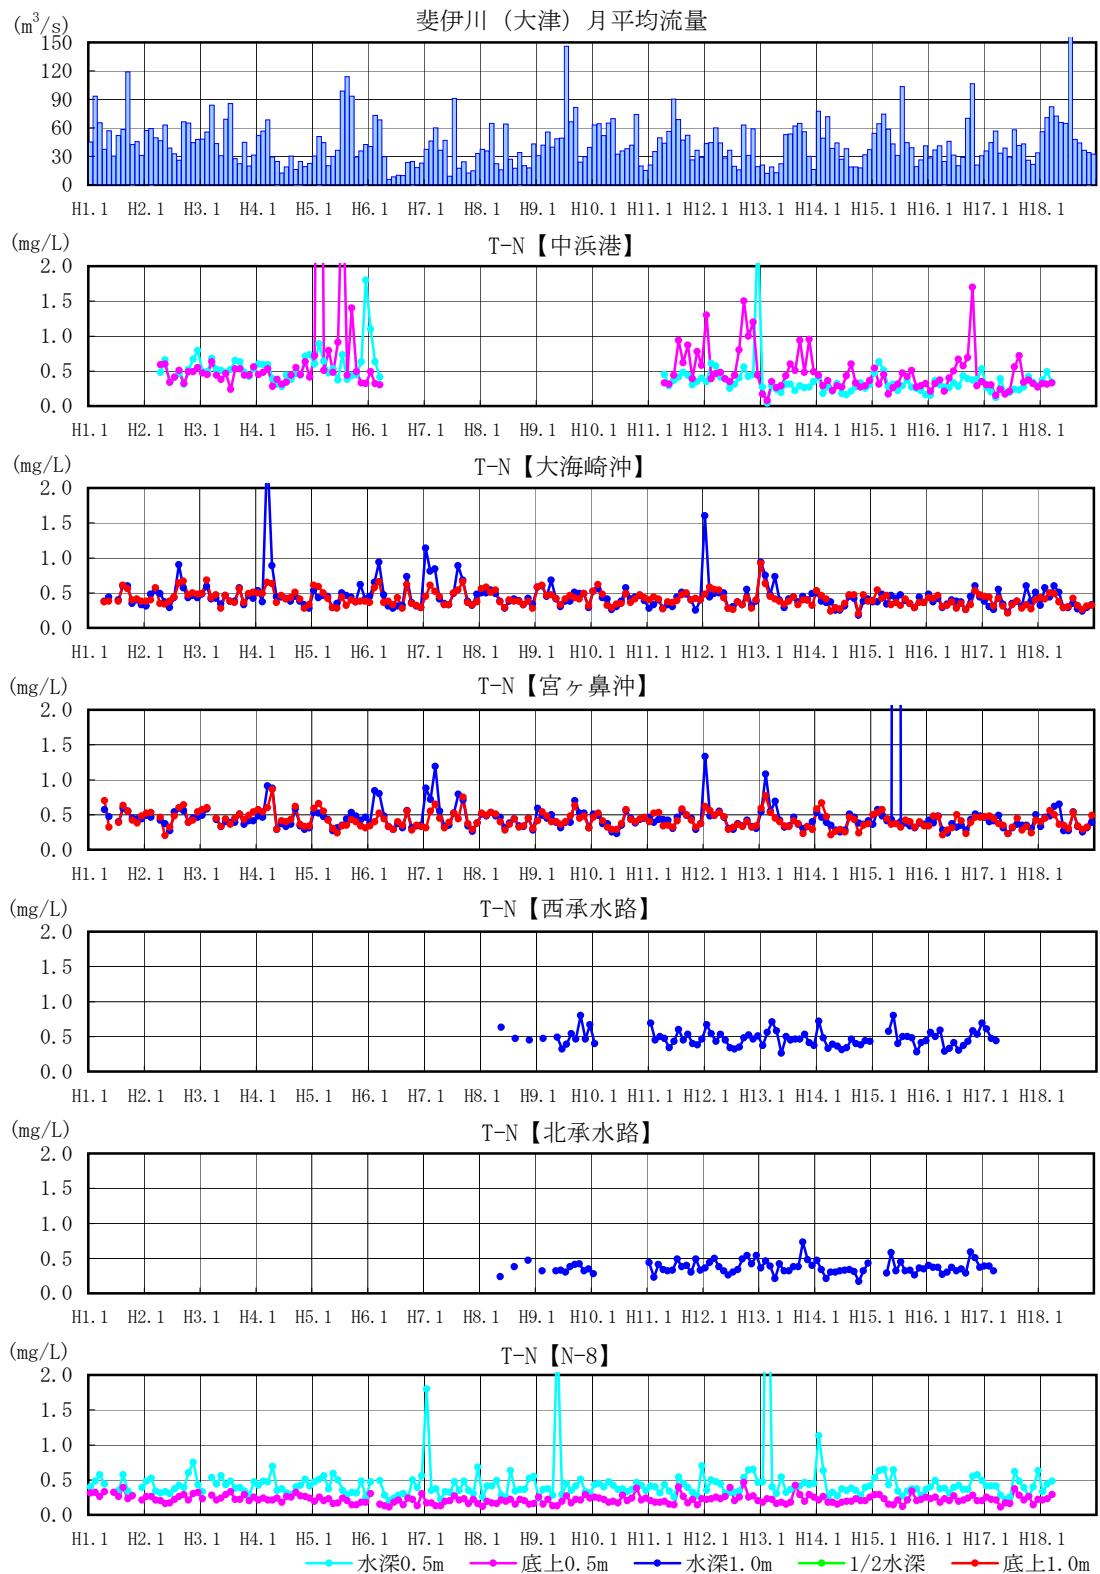
図6.1.1-32 中海の採水・分析調査の結果【総窒素, 3/3】

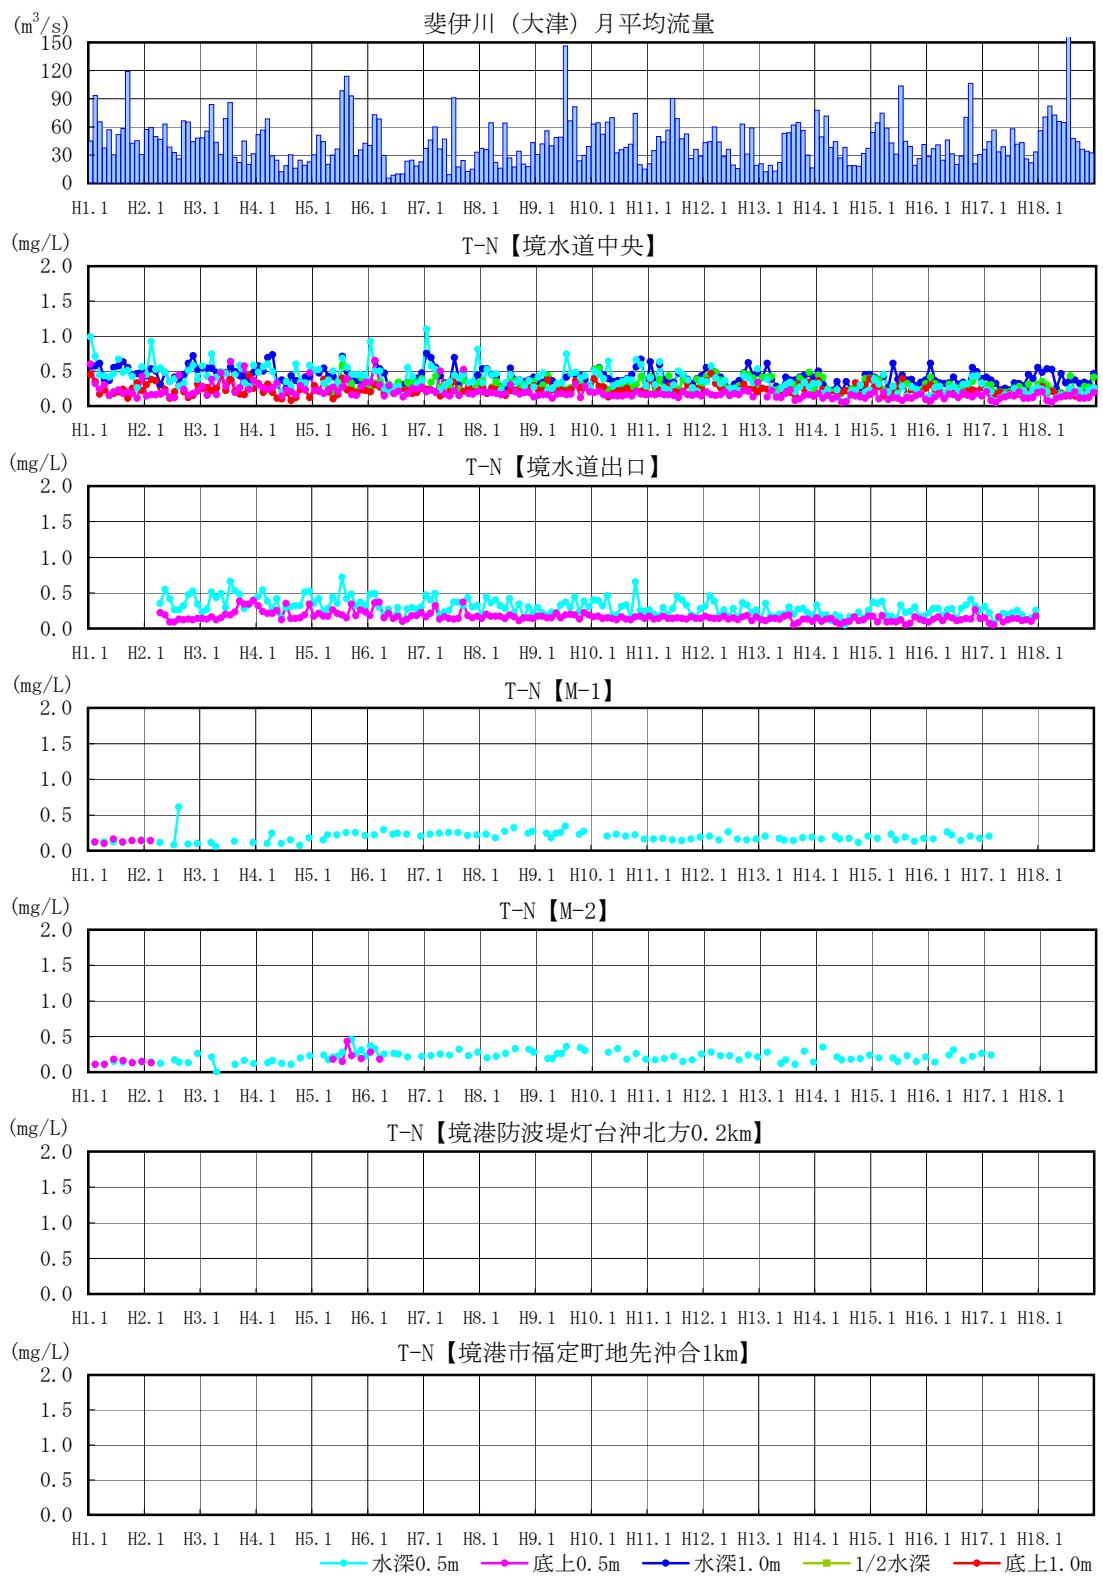
図6.1.1-33 境水道及び美保湾の採水・分析調査の結果【総窒素】

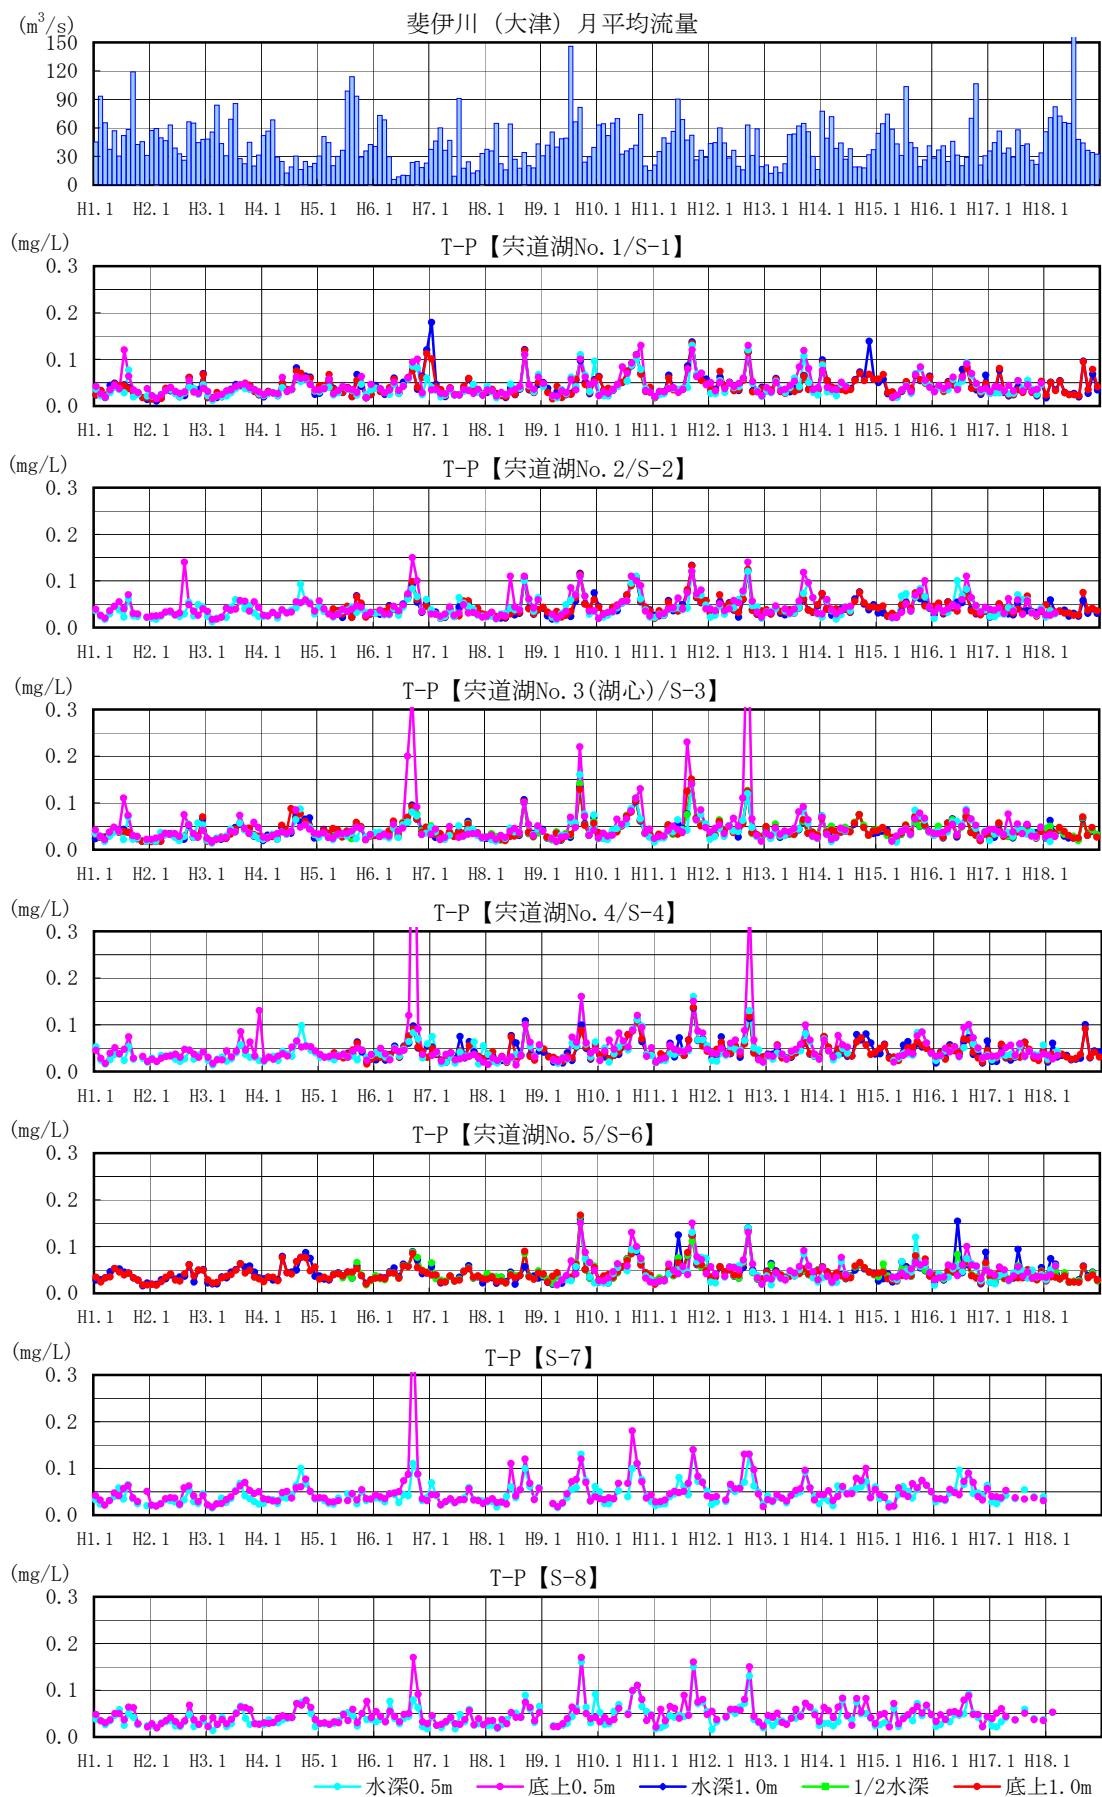
図6.1.1-34 宍道湖の採水・分析調査の結果【総リンク】

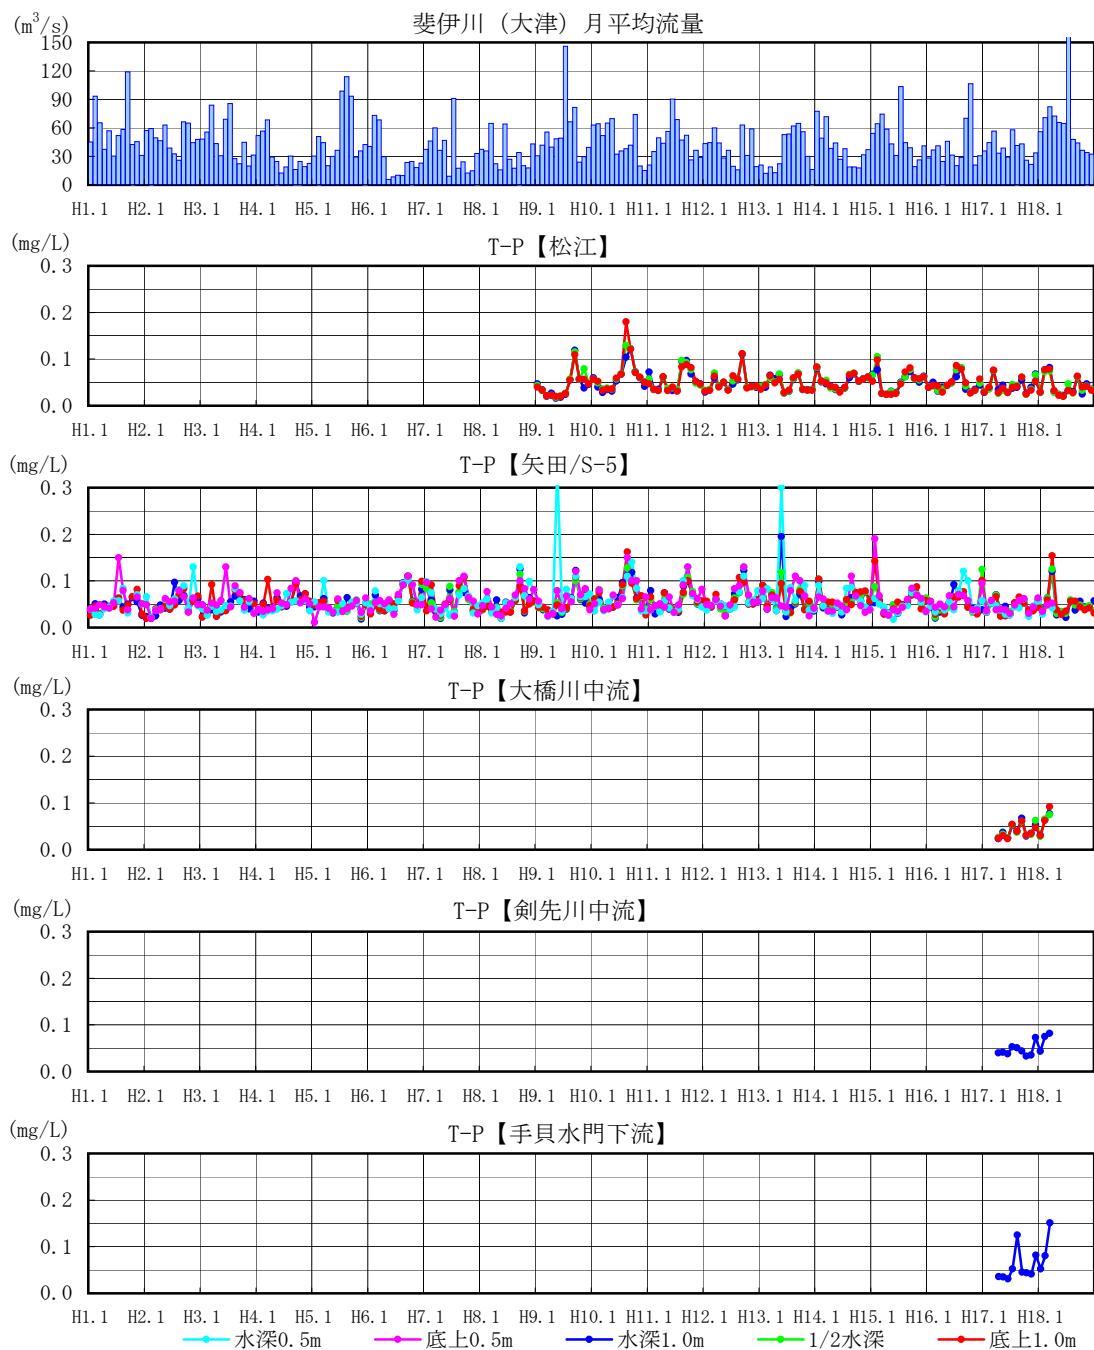
図6.1.1-35 大橋川の採水・分析調査の結果【総リン】
