# 第6章 環境調査の結果

#### 6.1.1 水質(塩分、水温、富栄養化、溶存酸素、土砂による水の濁り)

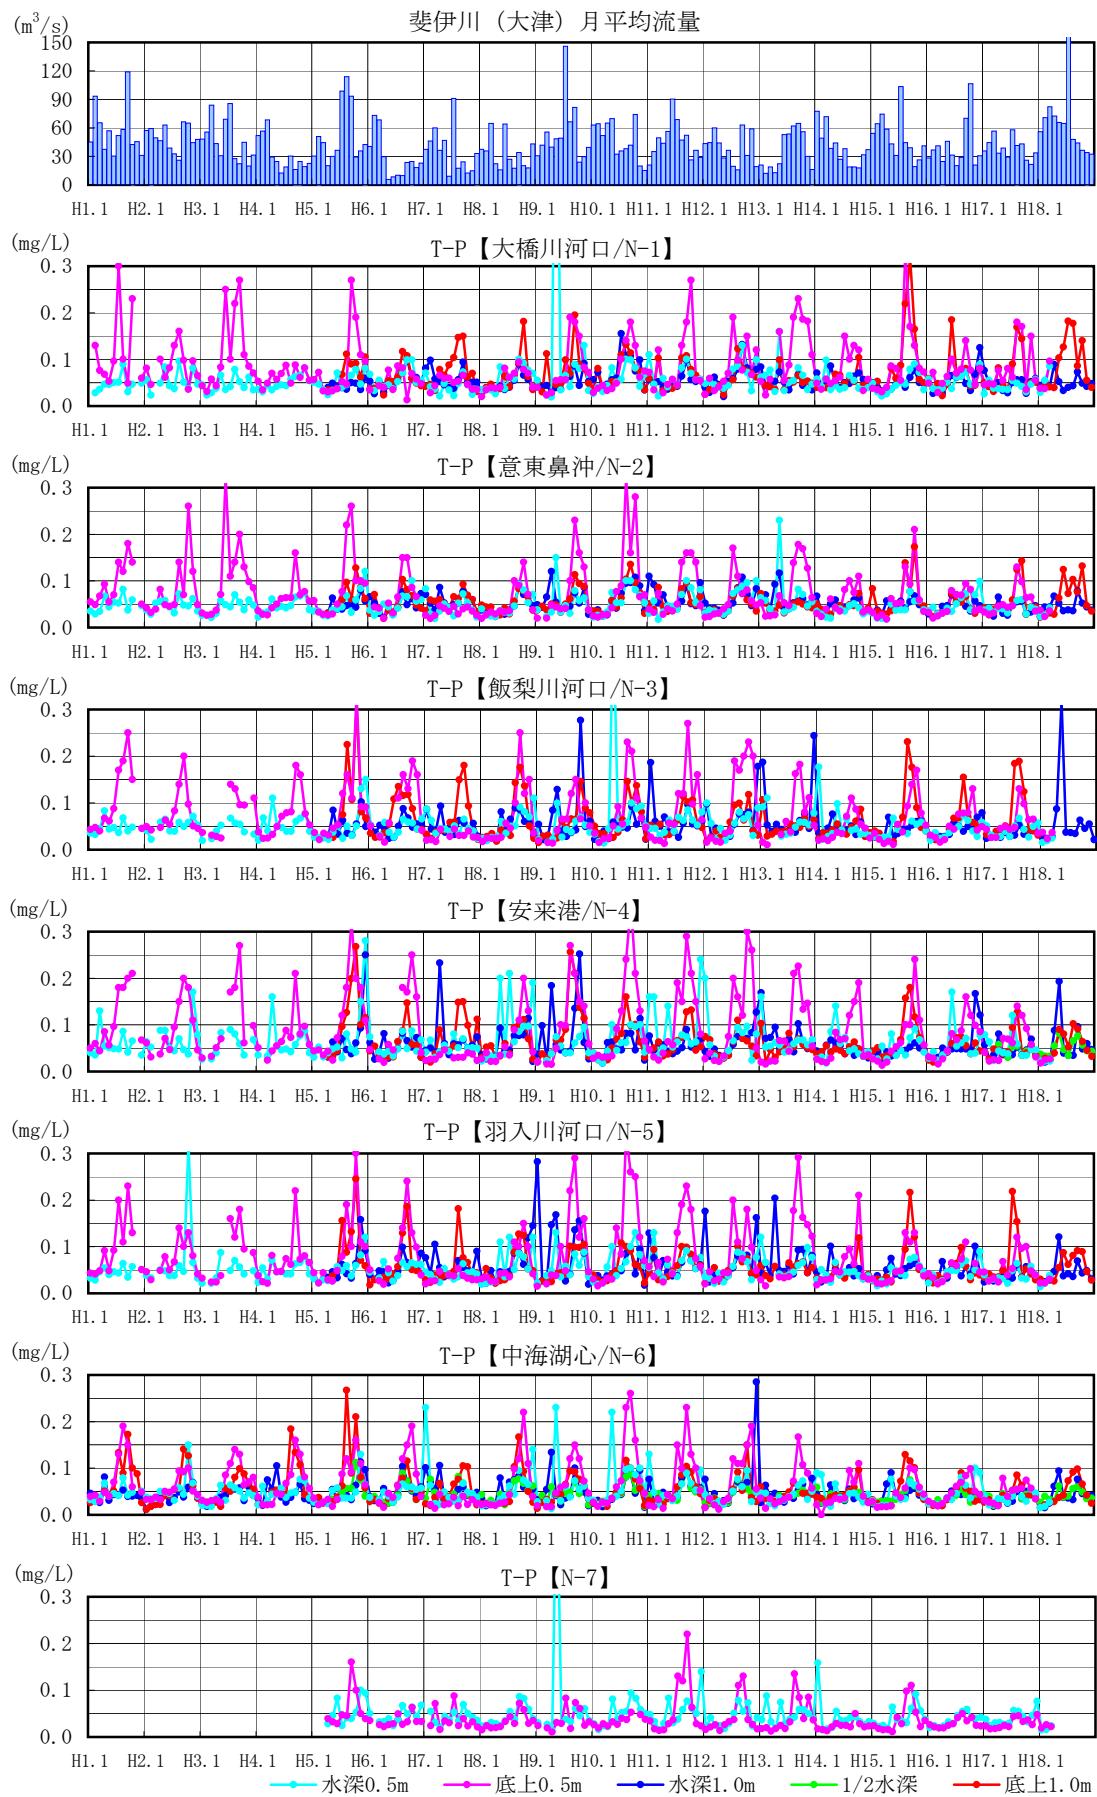
図6.1.1-36 中海の採水・分析調査の結果【総リン, 1/3】

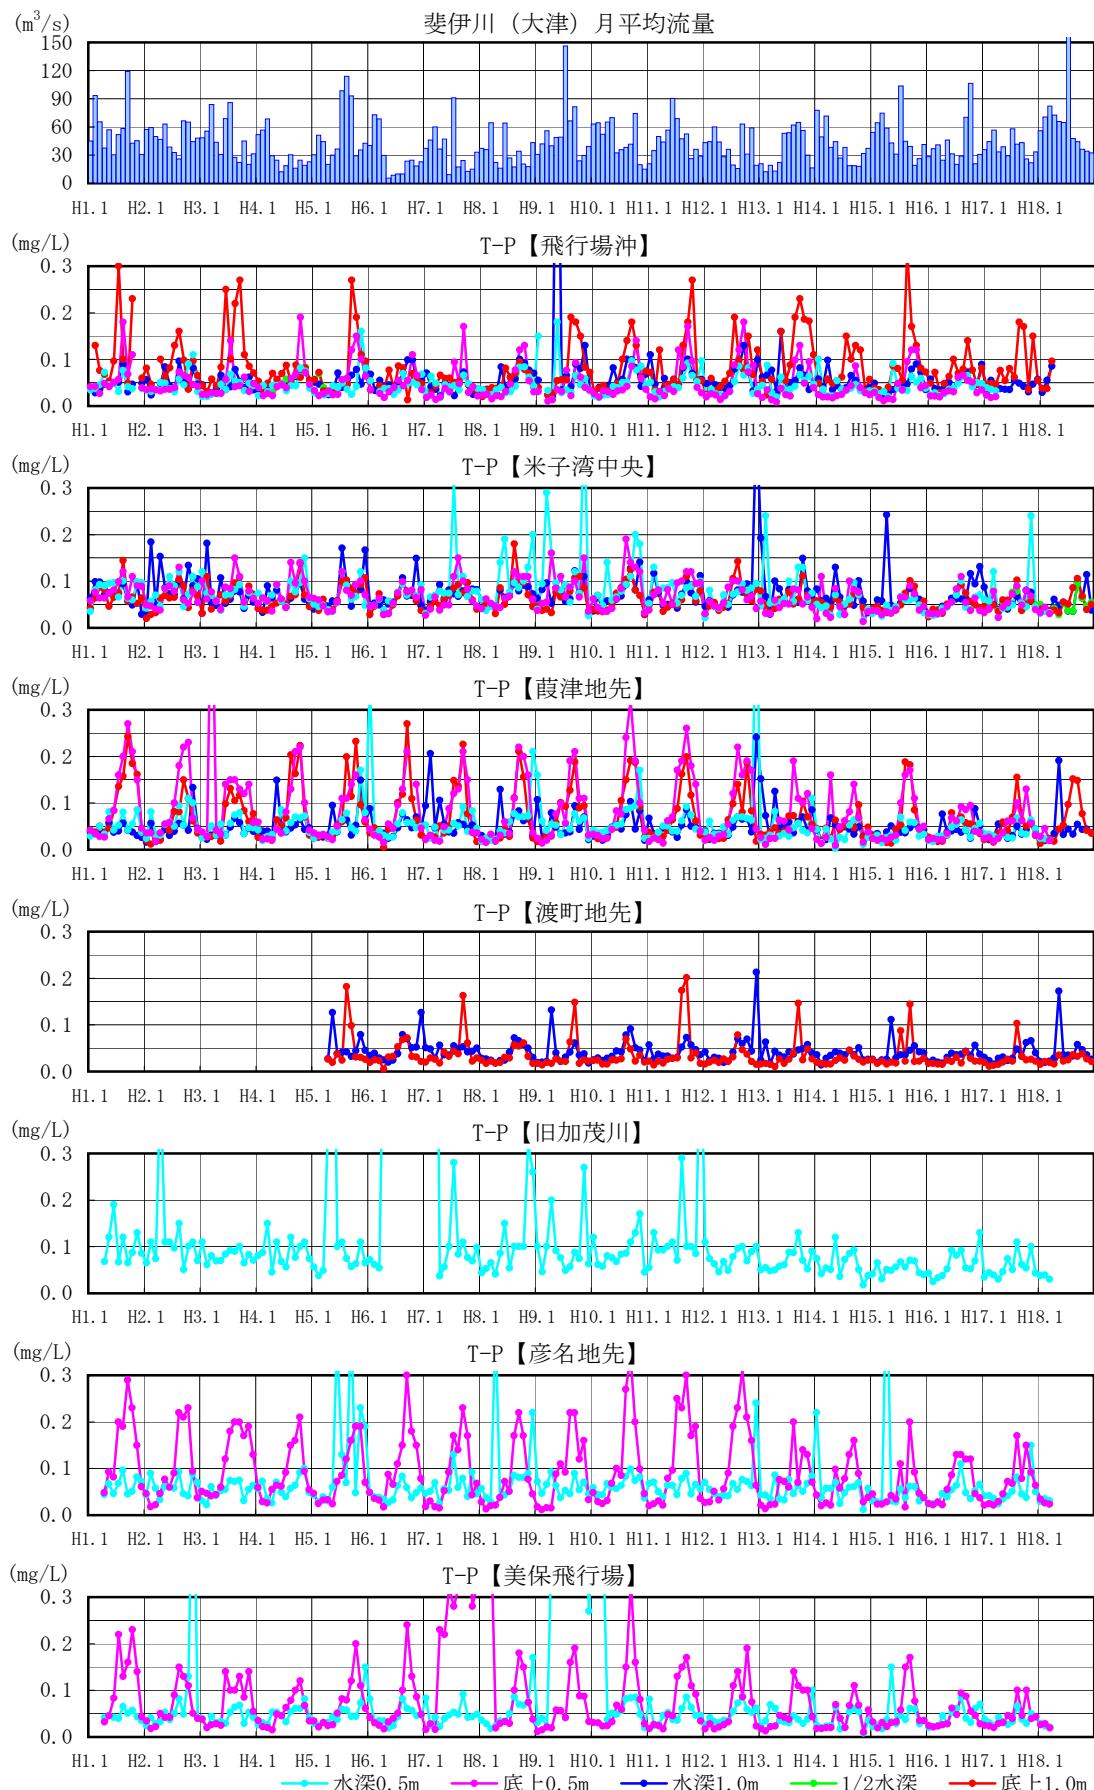
図6.1.1-37 中海の採水・分析調査の結果【総リン, 2/3】

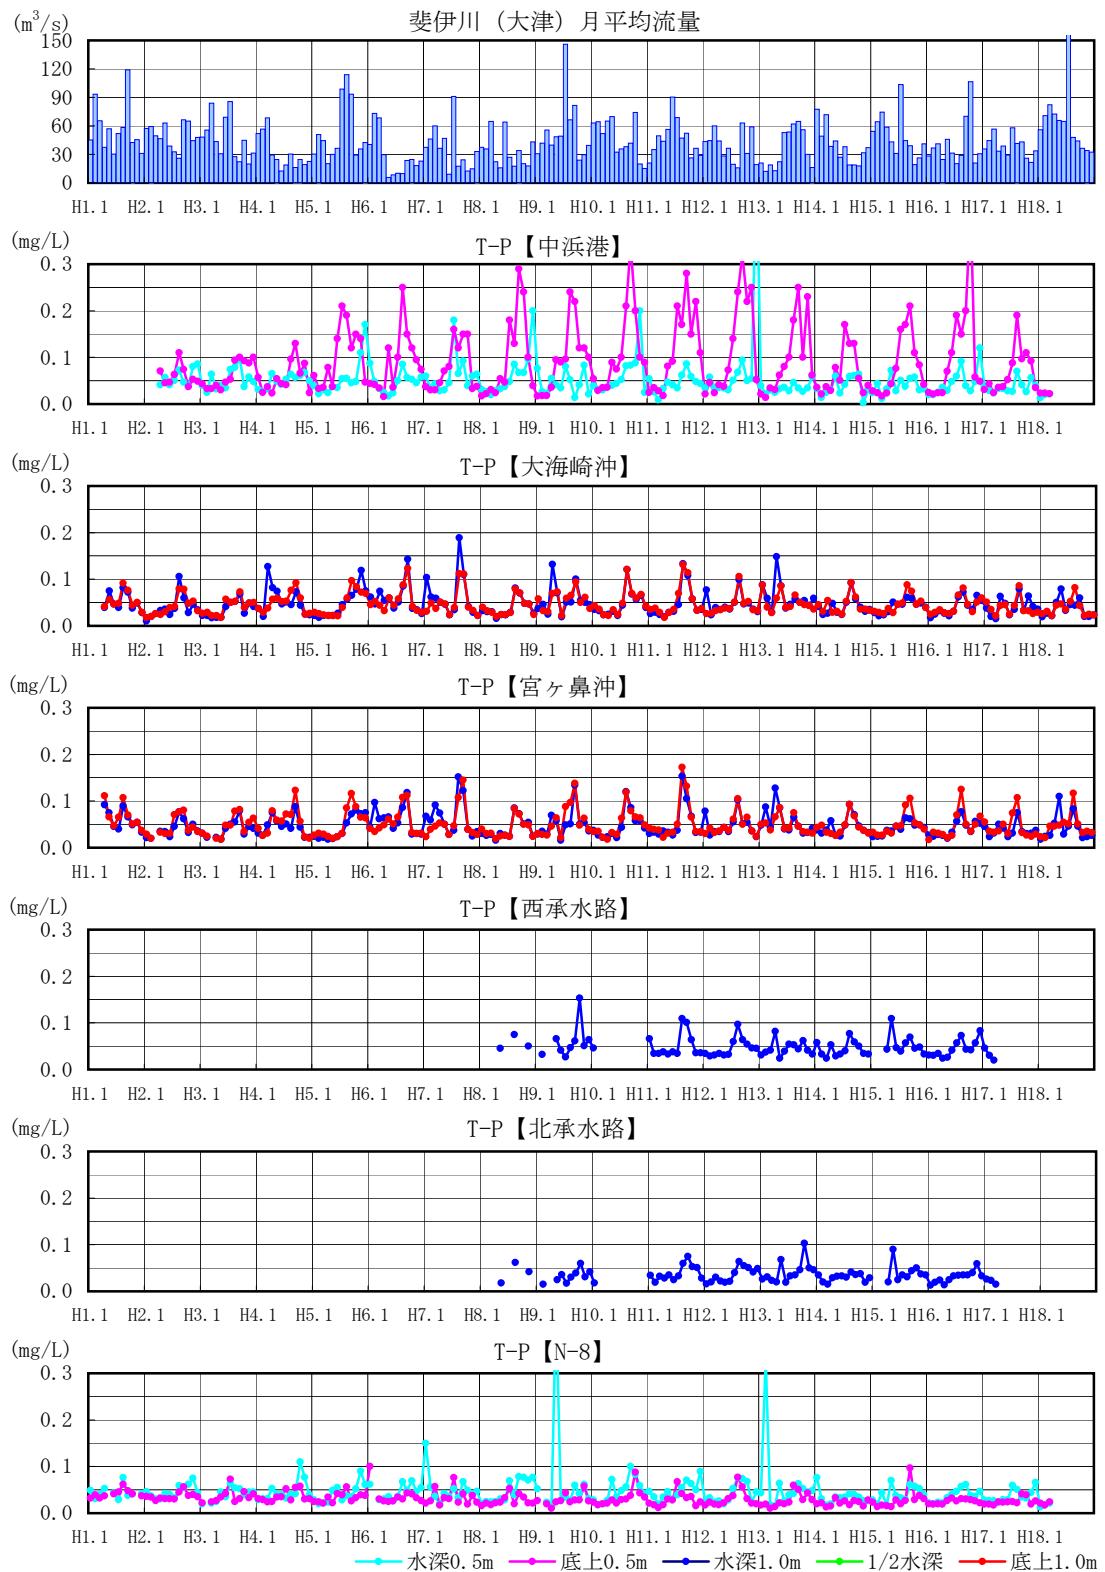
図6.1.1-38 中海の採水・分析調査の結果【総リン, 3/3】

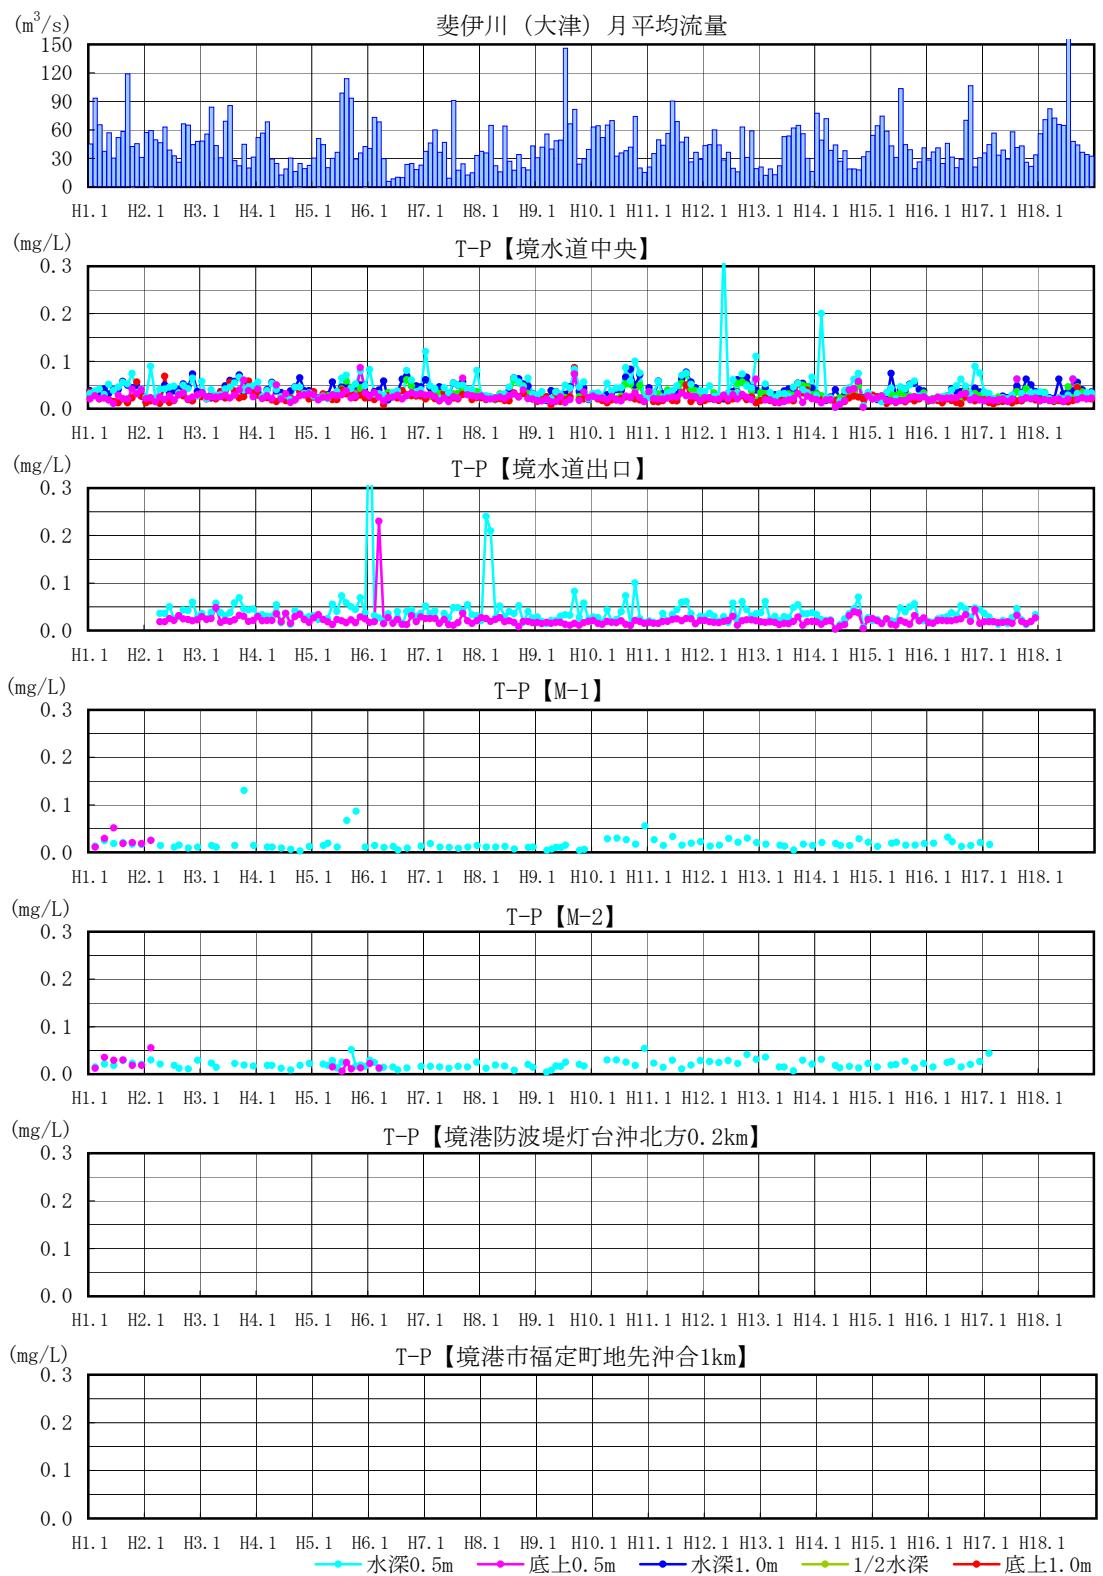
図6.1.1-39 境水道及び美保湾の採水・分析調査の結果【総リン】

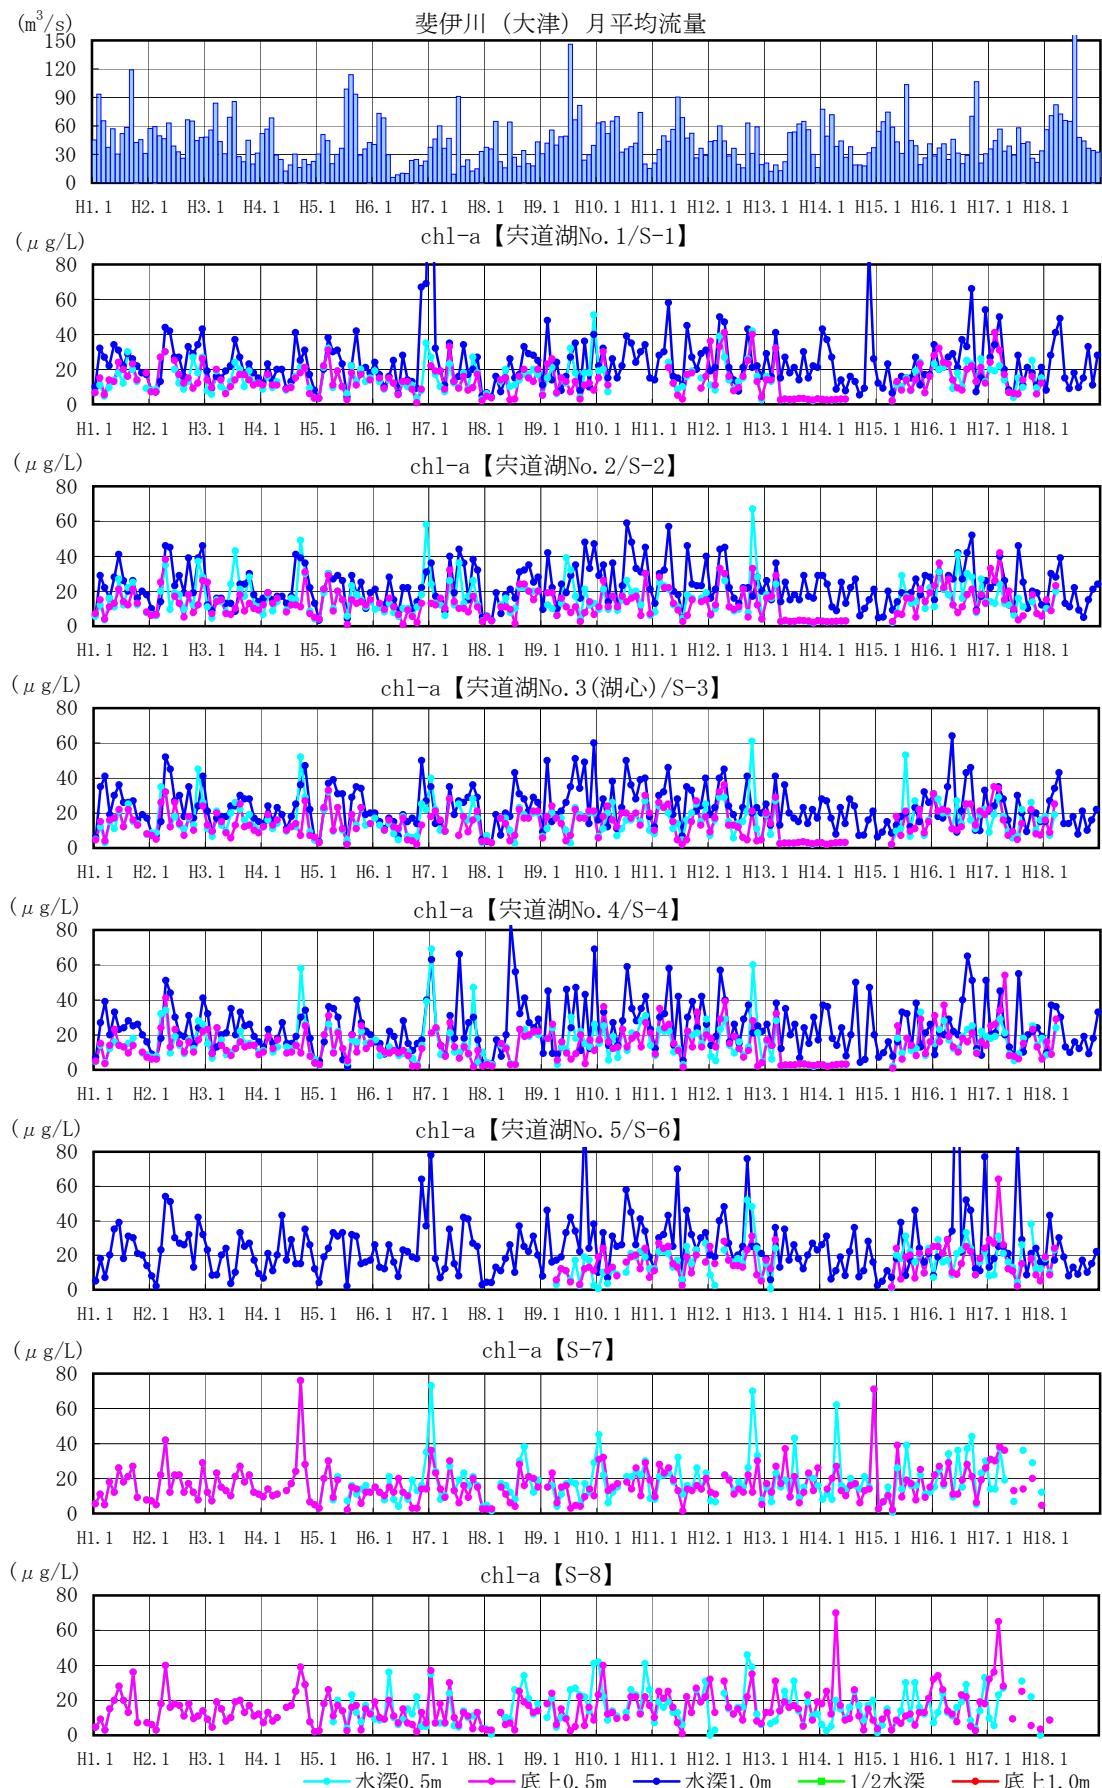
図6.1.1-40 宍道湖の採水・分析調査の結果【クロロフィルa】

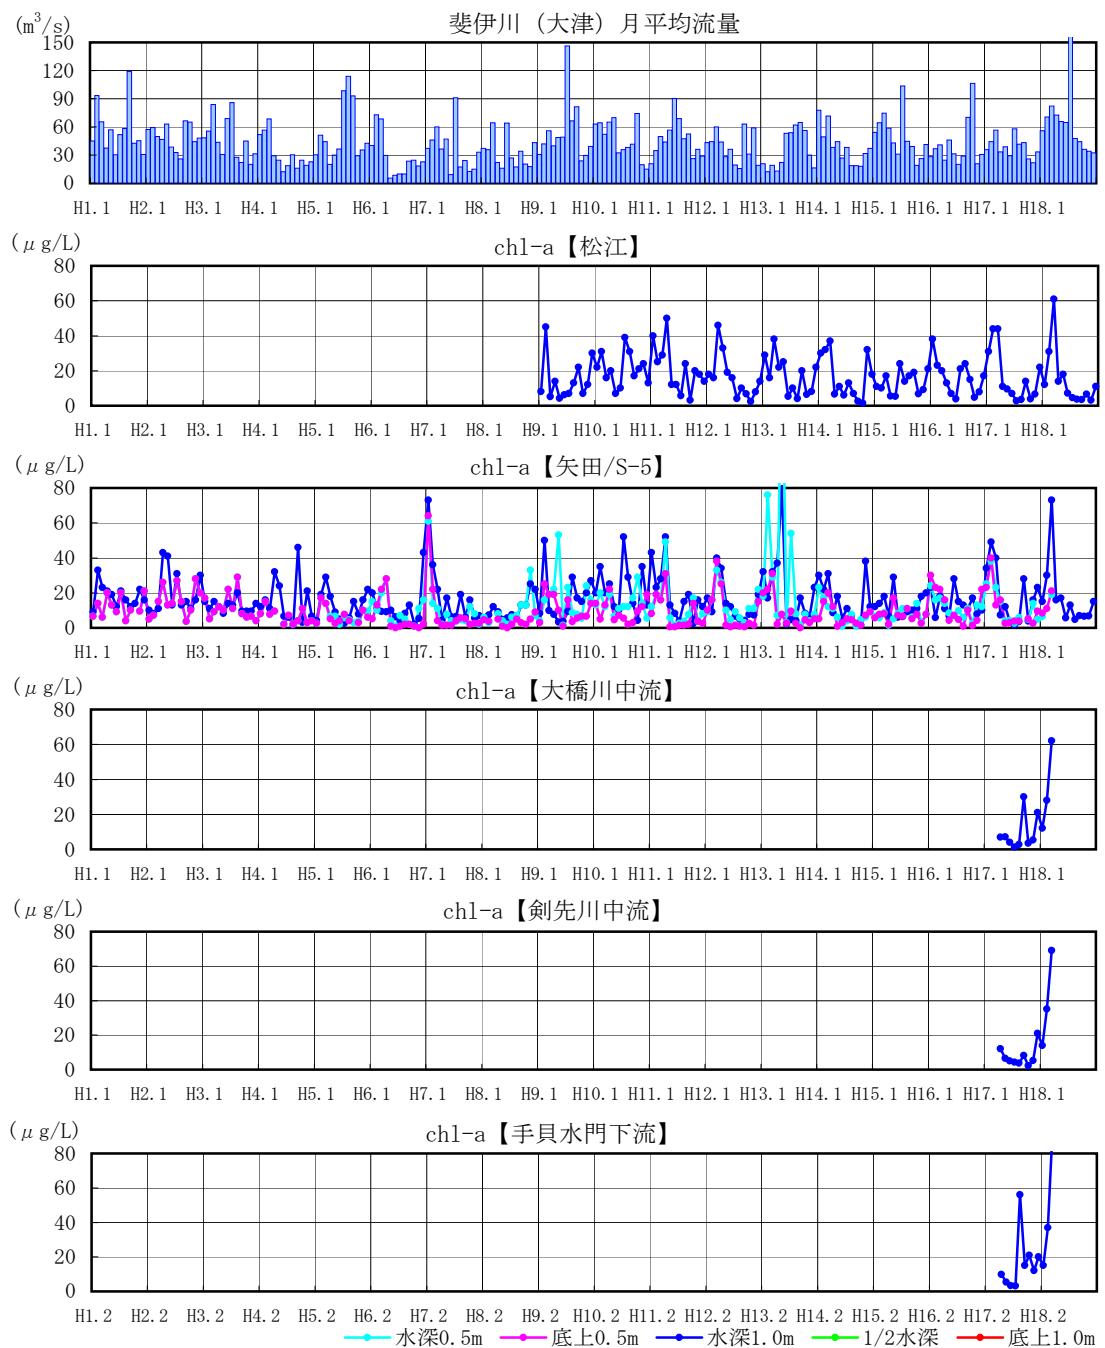
図6.1.1-41 大橋川の採水・分析調査の結果【クロロフィルa】
