平成18年7月豪雨

斐伊川・神戸川流域の被害概要等速報

国土交通省出雲河川事務所

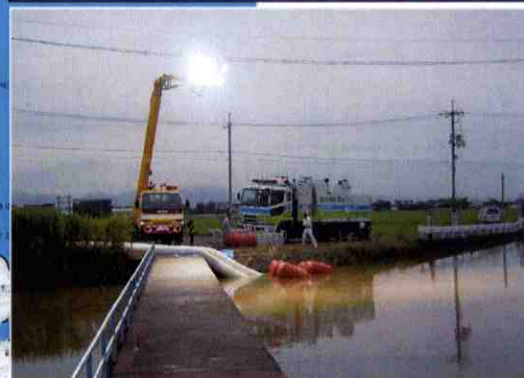
浸水対策【排水ポンプ車運転】

出雲市灘分町の浸水を緩和するため、平田船川・山王川合流点付近において、20日17時35分から21日17時まで、排水ポンプ車による排水作業を実施。

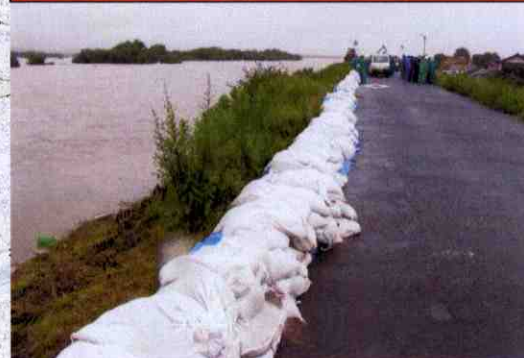
3k100付近(右岸) 越水対策【水防活動】

灘分では既往最高水位を更新し、計画高水位(HWL)を67cm超過。越水対策として積土のう工を実施。

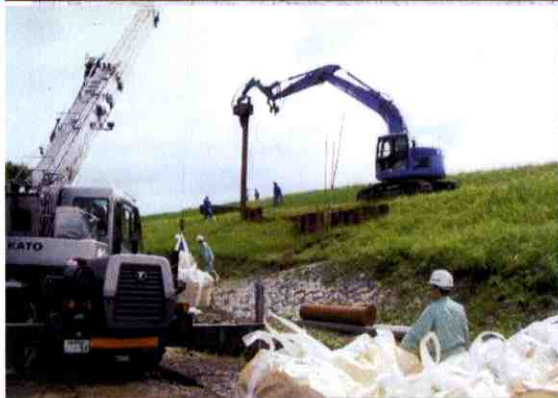
14k000付近(右岸) 法面の陥没・漏水対策【水防活動】

簸川郡斐川町出西の堤防で、漏水により堤防法面が陥没。月の輪工による漏水対策を実施。法面の陥没に対しては土留め鋼矢板及び大型土のうを設置し、堤防法面の崩壊を防止。

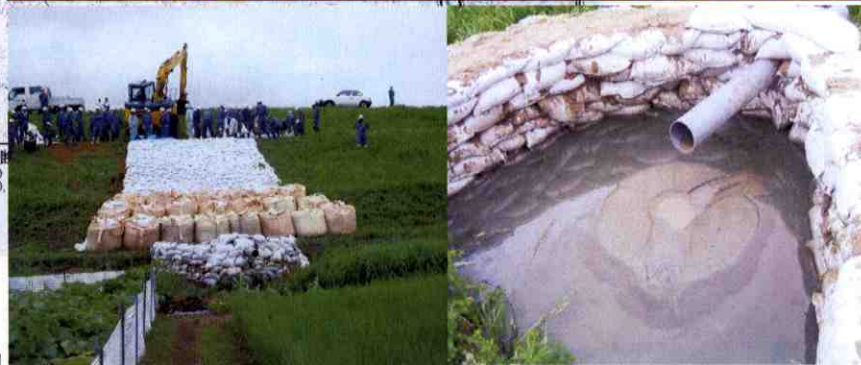
7k500付近(右岸) 法面の陥没・漏水対策【水防活動】

簸川郡斐川町今在家の堤防で、漏水により堤防法面が陥没。月の輪工による漏水対策を実施。法面の陥没に対しては大型土のう・小型土のうにより法面の崩壊を防止。

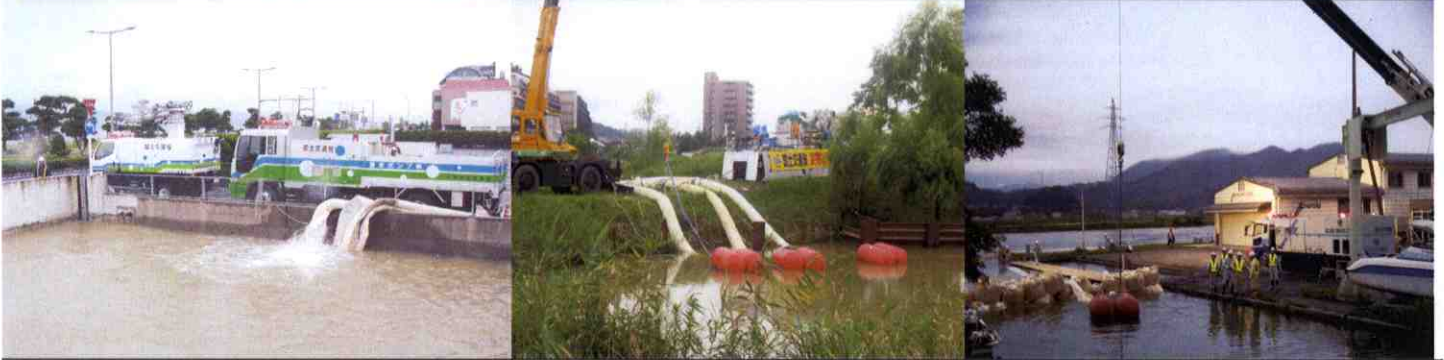
浸水対策【排水ポンプ車運転】

松江堀川周辺の浸水を緩和するため、末次町にて18日23時25分から21日15時まで、排水ポンプ車2台により排水作業を実施。

松江堀川周辺の浸水を緩和するため、北田川・朝酌川合流点付近にて20日14:55時から21日9時5分まで排水ポンプ車による排水作業を実施。

天神川周辺の浸水を緩和するため、東津田町長通にて20日19時06分から21日9時5分まで、排水ポンプ車による排水作業を実施。

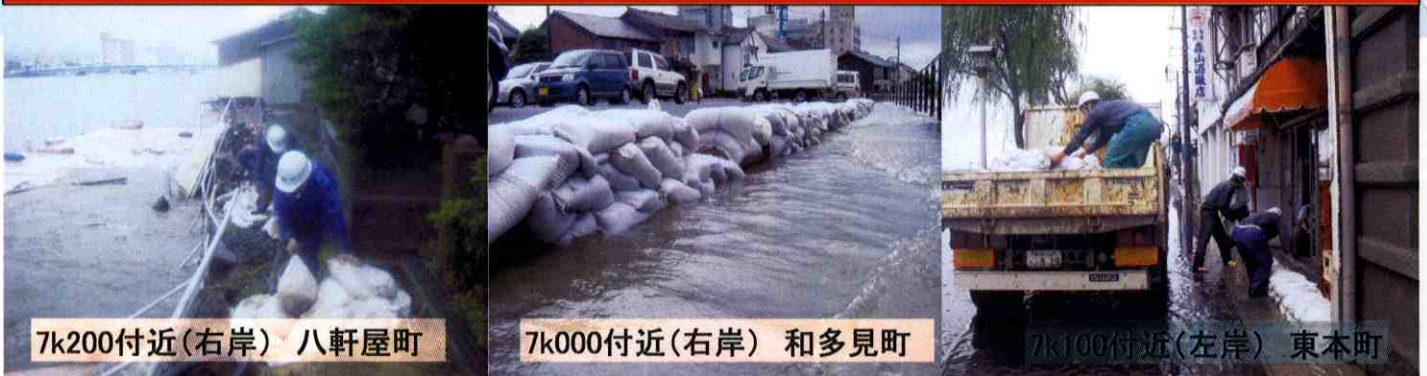
越水対策・浸水対策【水防活動】

7k200付近(右岸) 八軒屋町

7k000付近(右岸) 和多見町

7k100付近(左岸) 東本町

大橋川からの越水により松江市内には浸水被害が発生。積み土のう工により越水対策、浸水対策を実施。

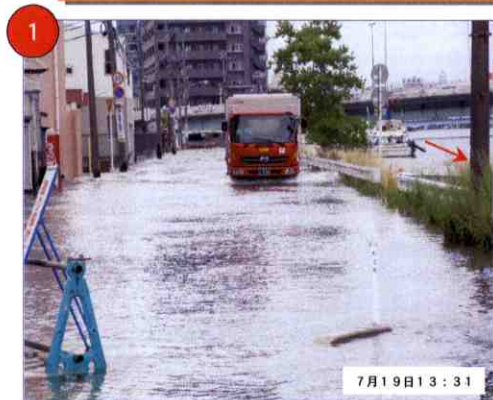
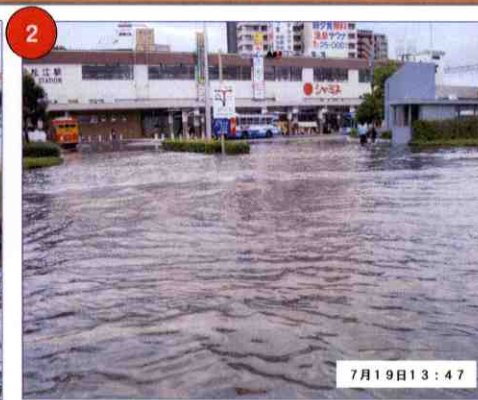
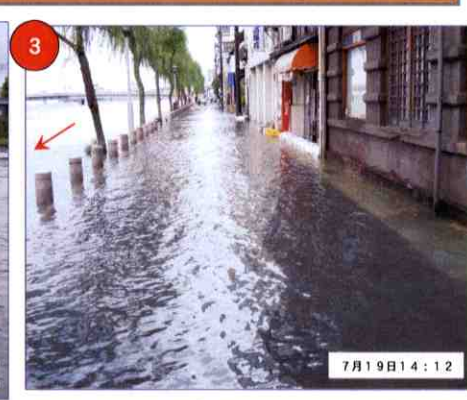
○大橋川周辺は堤防の整備や排水管からの逆流対策が進んでいないことから、昭和47年出水と同様、松江市街地を中心に浸水被害が発生。

【右岸6/200付近】

JR松江駅前(北口)

新大橋上流【左岸7/000付近】

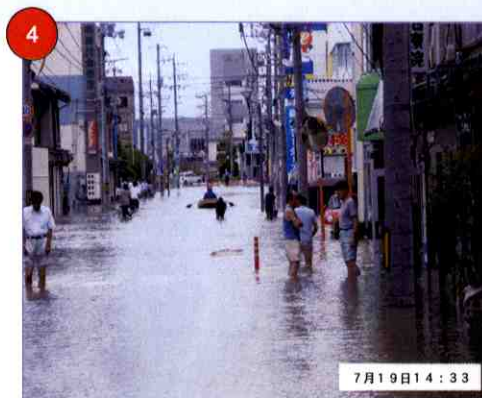
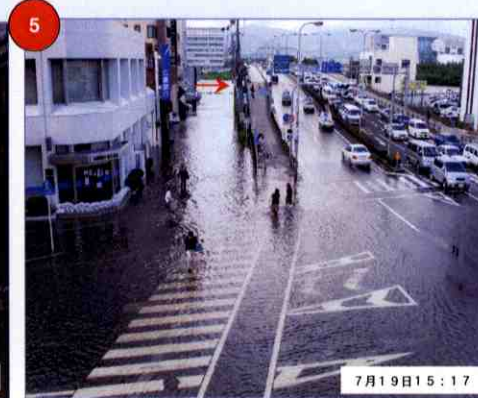
東本町

<にびき大橋 南詰め交差点

国道485号(JR松江駅南側)

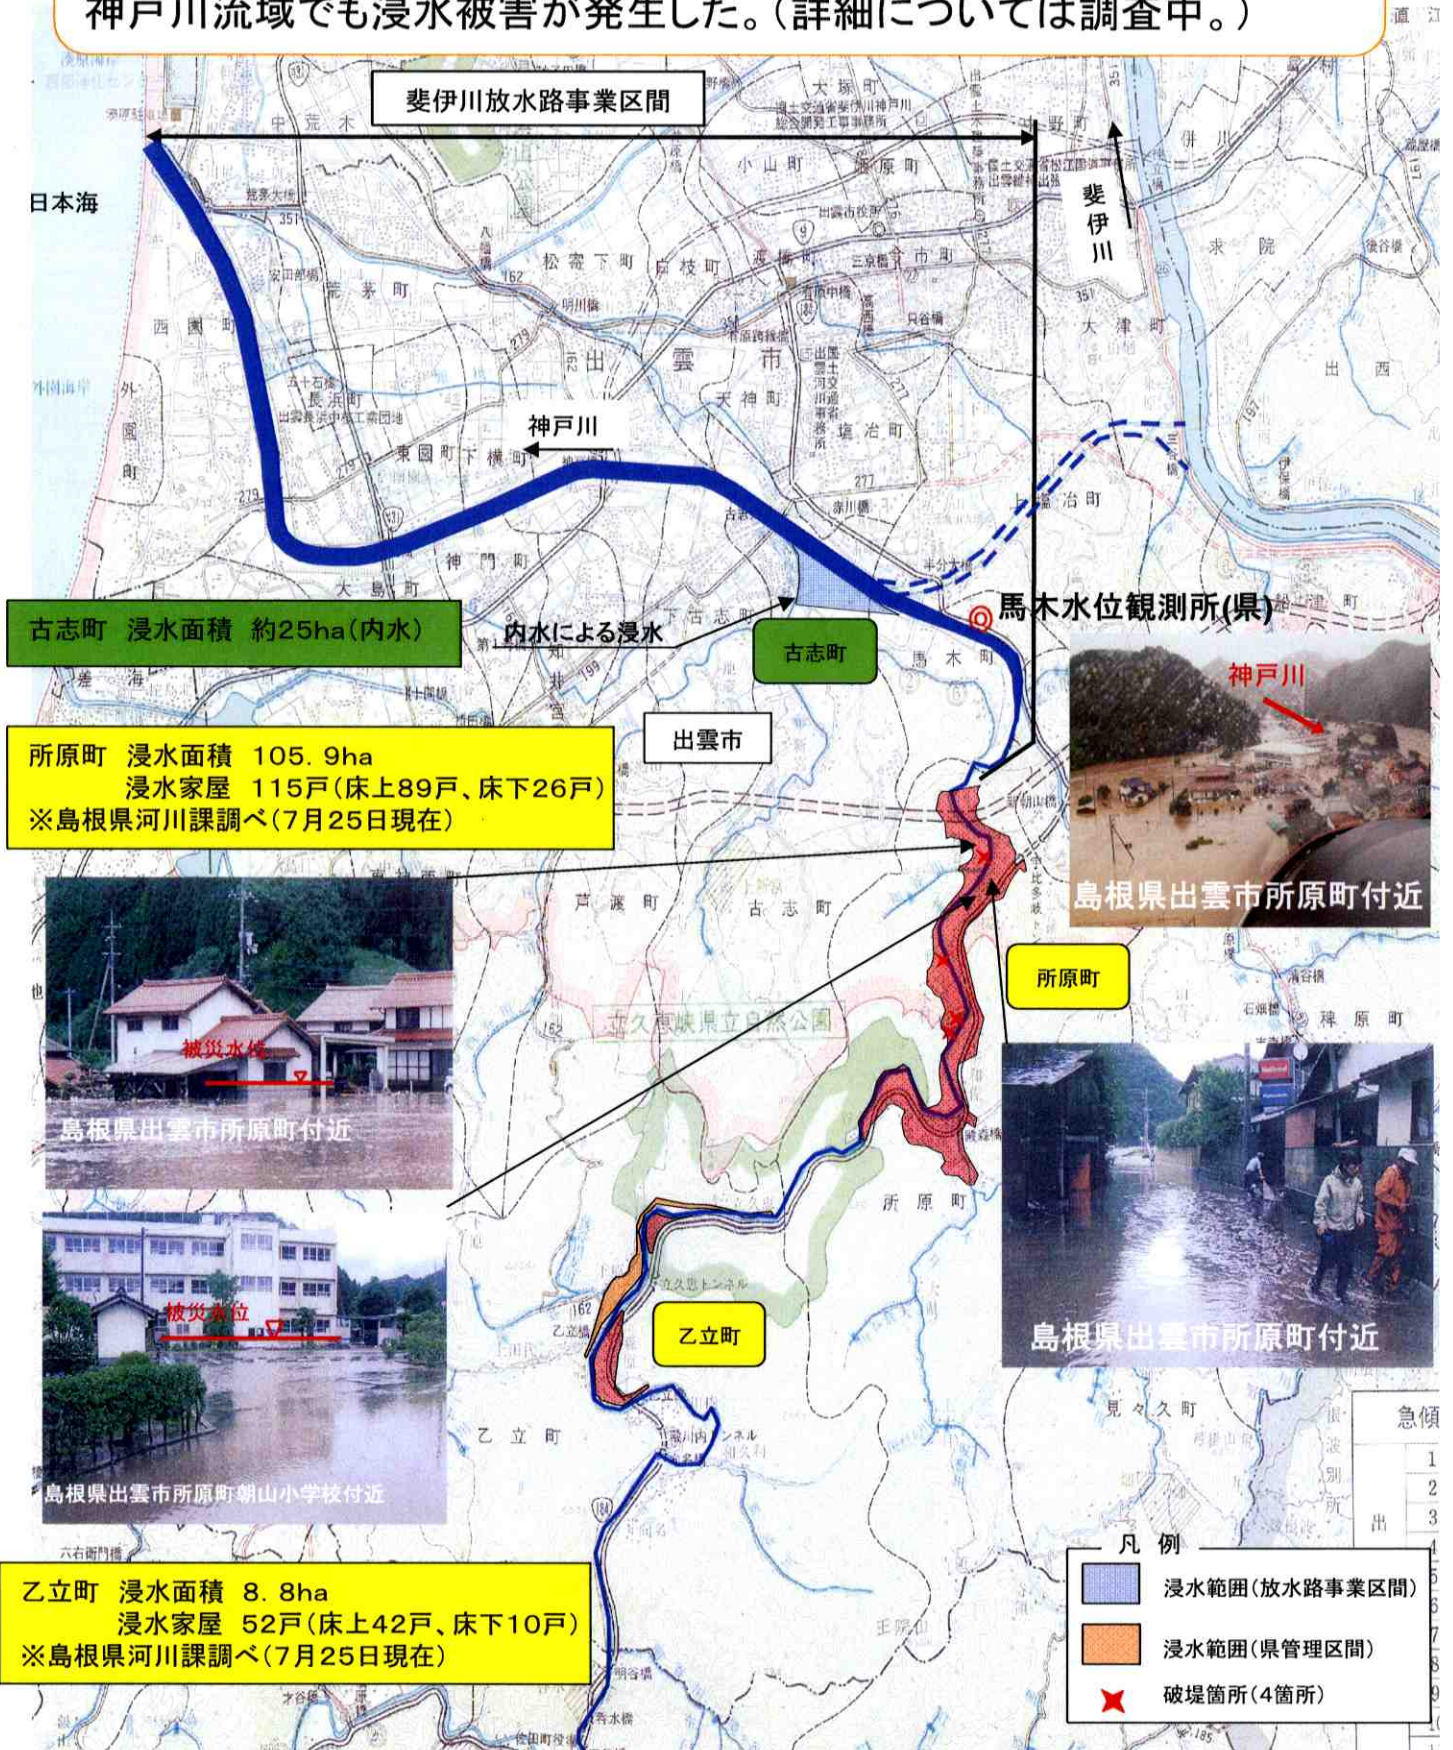
神戸川流域浸水状況

平成18年7月16日から19日にかけて、梅雨前線による豪雨の総雨量は460mm(波多雨量観測所【県])を記録し、この雨により県東部の神戸川流域でも浸水被害が発生した。(詳細については調査中。)

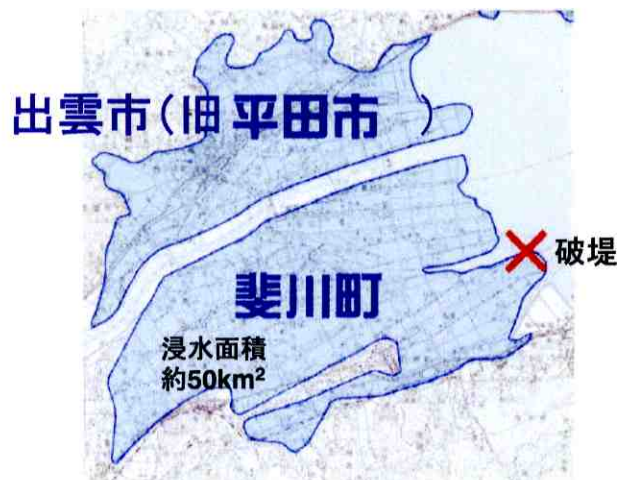
昭和47年出水で宍道湖の水位が上昇し宍道湖西岸の堤防が破堤約50km²に及ぶ大きな被害が発生

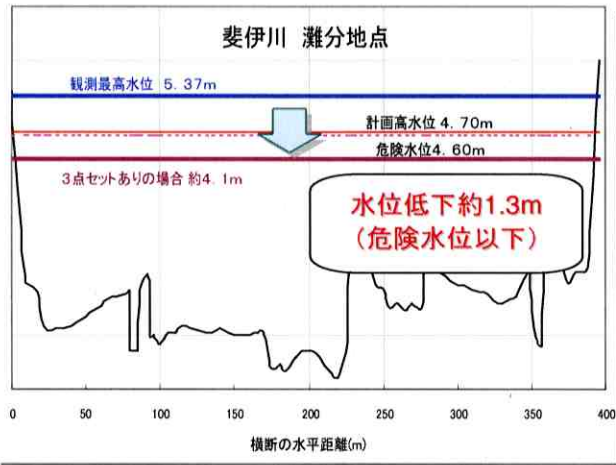
・灘分

○3点セットが完成していた場合、今回の降雨では灘分で約**1.3m**、松江で約**0.6m** 水位が低くなることが期待される。

○灘分では、計画高水位を越えなかったと考えられる。

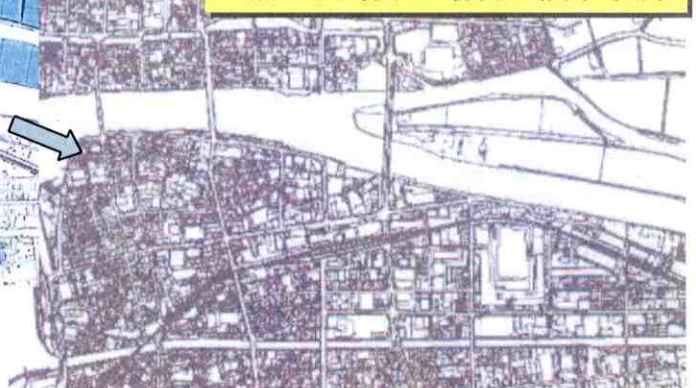
3点セット有りの場合の浸水予測

○3点セットが完成していた場合、大橋川から松江市街地への浸水被害はほとんど防げた

注) 大橋川からの流入による浸水以外の内水被害については、別途対策が必要です。
