**平成28年度  
大橋川改修事業に係る環境モニタリング協議会**

**工事モニタリング（案）**

**平成28年7月22日**

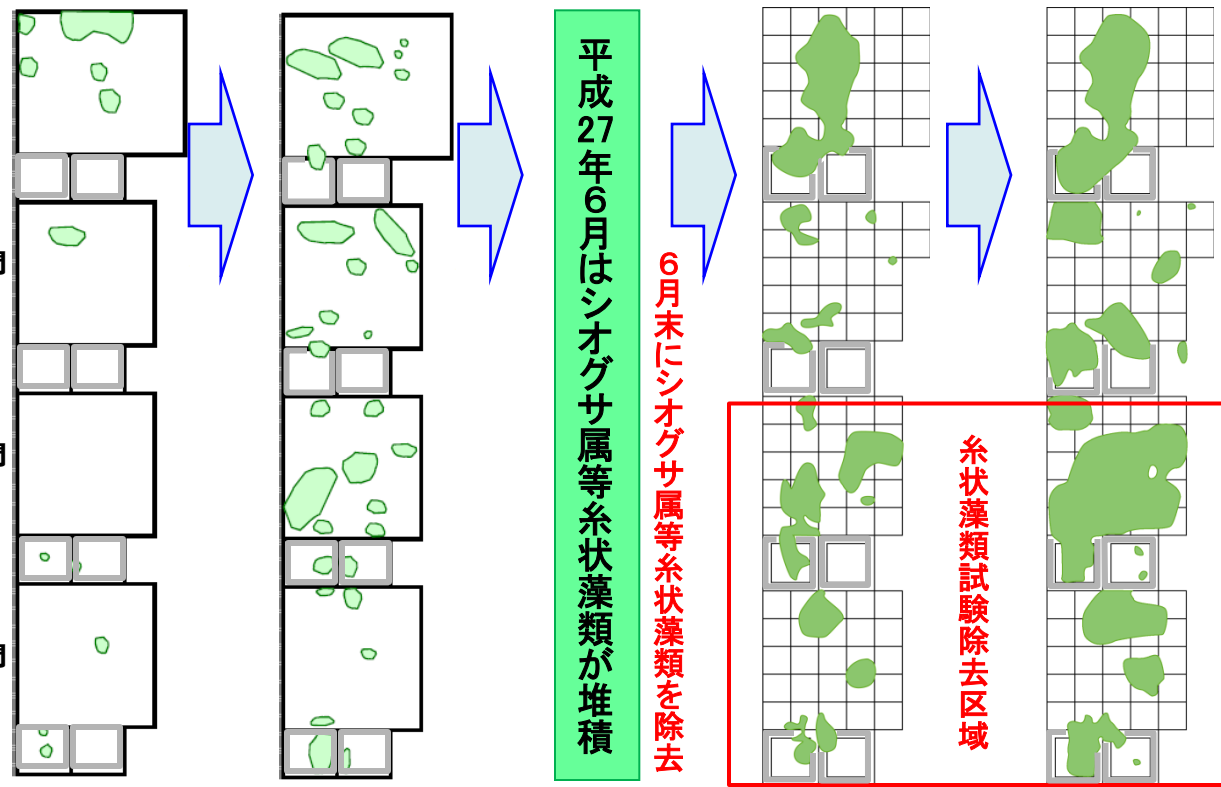
- 経時的にコアマモの生育面積が拡大
- マハゼ、ウロハゼ、シモフリシマハゼ、アシシロハゼ、ビリンゴ、チチブ、イサザアミ類、ユビナガスジエビ等の魚介類の生息を確認

⇒移植後2年時点では、全ての移植工法で生育面積が拡大傾向にあり、ベッセルで顕著

- 引き続き10月に潜水目視観察を行い、コアマモの活着状況を確認する

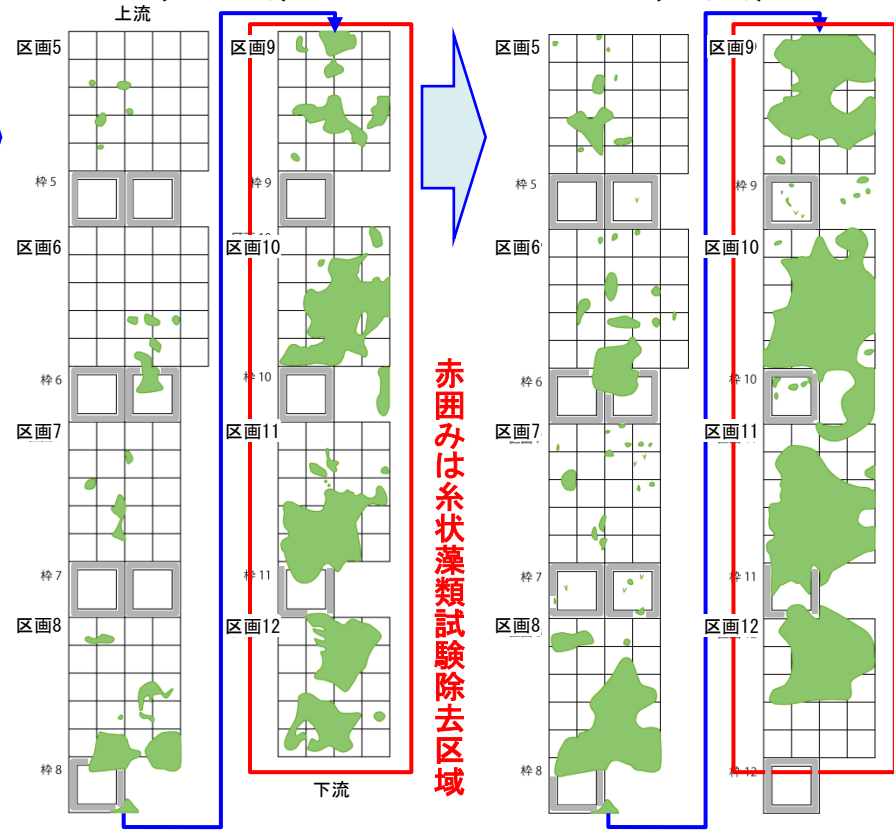
### 移植箇所のコアマモ活着状況

平成27年6月はシオグサ属等糸状藻類発生により調査できず

6月末にシオグサ属等糸状藻類を除去

赤囲みは糸状藻類試験除去区域

- 経時的にコアマモの生育面積が拡大、区画8から下流の区間で生育面積が大きい
  - マハゼ、チチブ、ビリンゴ、ウロハゼ、シモフリシマハゼ、アシシロハゼ、トサカギンポ、サンゴタツ、ヤマトシジミ、ユビナガスジエビ等の魚介類の生息を確認
- ⇒移植後1年8ヵ月時点では、生育面積が拡大し隣接区画にも伸長

- 引き続き10月に潜水調査を実施し、シオグサ除去の有無による違いについても注視を行い、活着状況を確認する。

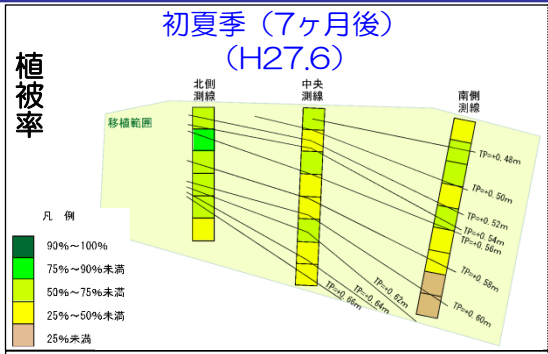
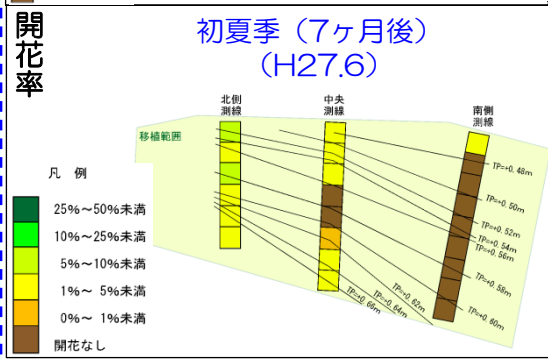
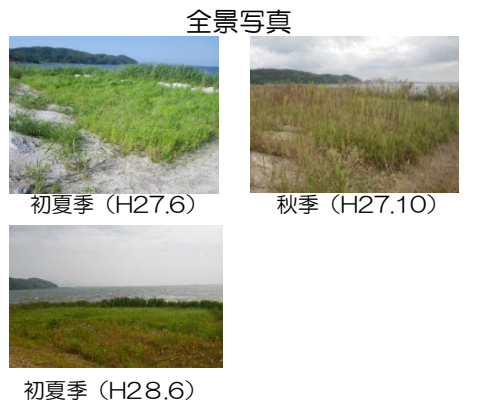
**H28.6調査の結果**  
 ○H27年6月からH28年6月にかけて、経時的に植被率や草丈が増加した。  
 ○開花したコドラートの割合は、H27.6の55%からH28.6の96%に増加した。開花率は、0.0~7.4%から0.0~15.8%の範囲に増加した。

⇒移植後約1年7ヶ月時点では、植被率・開花率が増加傾向。

○引き続き、初夏季・秋季に植被率調査、初夏季に開花・結実状況を把握し、活着状況及び生活史の復元状況を確認する。

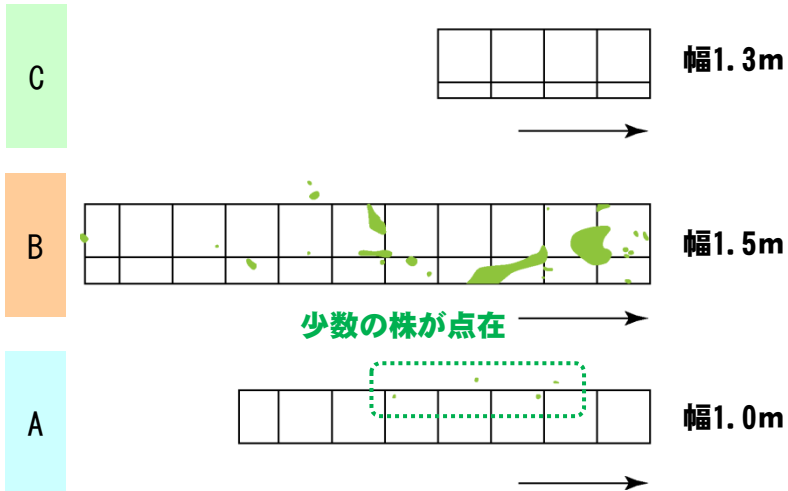
8ヵ月後 (H28.6)

- 区画AとBではコアマモの生育を確認。Cはほぼ一面にイトクズモが繁茂
- 少数ではあるが、コアマモが生育する区画Aでウロハゼ、区画Bでアシシロハゼの生息を確認

⇒区画Bでは小面積の、区画Aでは点在するコアマモの生育を確認

○引き続き10月に加えて8、12月にも潜水調査を追加し、活着状況を確認する。

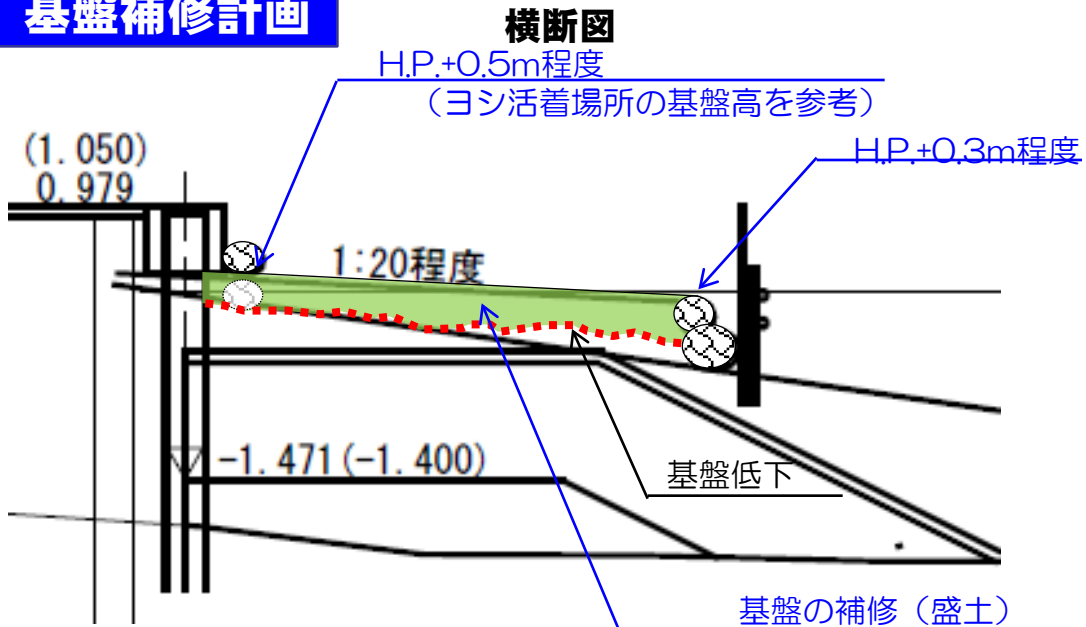
## 基盤補修計画

- 基盤の補修（盛土）高さはHP+0.4m程度とした
  - ・ヨシが活着している上下流の高さを参考
  - ・播種後の発芽期の冠水防止（春期の平均水位はHP+0.3m程度）
- H27.6調査によりヨシが確認できなかった範囲（L=約65m区間）にて実施した

- 重機により土砂を投入・敷き均し（水位の下がる2月に実施）
- 人力によりヨシ穂を播種（発芽期の3月に実施）
- ・他地区での掘削残土（砂）を使用（表土ではない）。
- ・種子は、秋（10～11月）に、大井地区、福富地区にて採取。
- ・種子は、採取後、倉庫（屋内）にて休眠させた後に使用した。

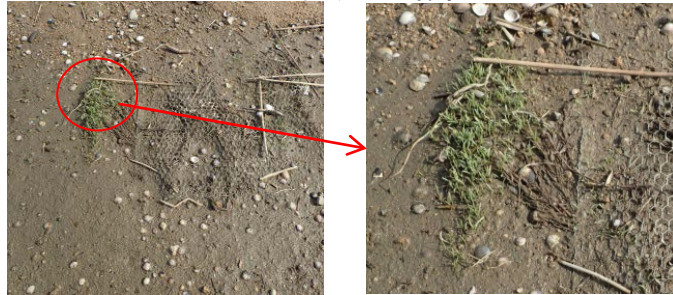
ヨシの発芽確認 (平成28年4月)

平成28年4月27日撮影

平成28年5月3日撮影

波浪の影響で砂の堆積を確認

芽生えた芽の確認ができなかった

埋没していたヨシの穂

○H28年4月にはヨシの発芽を確認。H28年6月時点では芽生えた芽を確認できず、埋没及び打ち上げられたヨシの穂を確認した。

⇒設定した基盤高に対して水位が若干高く沈水したこと、及び波浪の影響もあり、基盤に砂が堆積したことが要因と考えられる

播種による発芽は確認したが、高潮位の外的要因により6月調査では埋没、流出した為、基盤高の変更及び流出防止網を設置する構造に変更し、次の春期(H29.3予定)に播種での追加保全措置を行う
