**平成29年度
大橋川改修事業に係る環境モニタリング協議会**

工事モニタリング（案）

平成29年7月13日

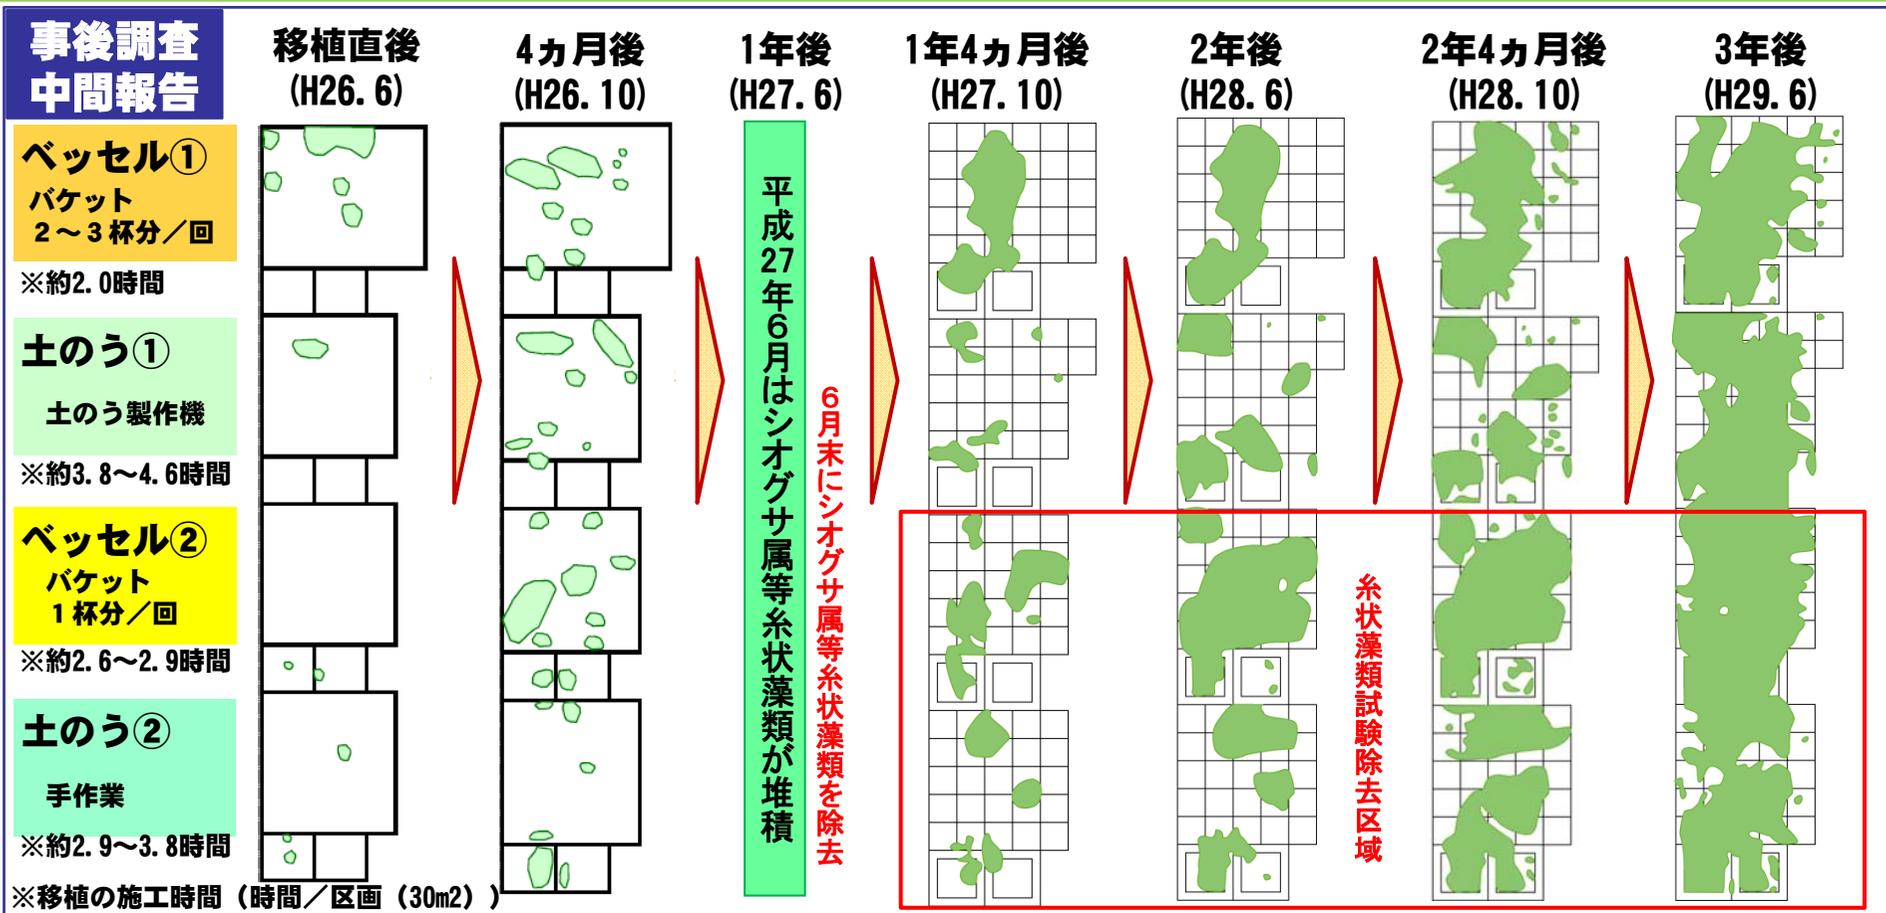
① 移植実験を行ったコアマモの活着状況

- 経時的にコアマモの生育面積が拡大
- シモフリシマハゼ、ビリンゴ、マメコブシガニ、カワグチツボ等の魚介類の生息を確認 (平成29年6月)

⇒移植後3年時点では、全ての移植工法で生育面積が拡大傾向にある

- 引き続き10月に潜水目視観察を行い、コアマモの生育状況を確認する

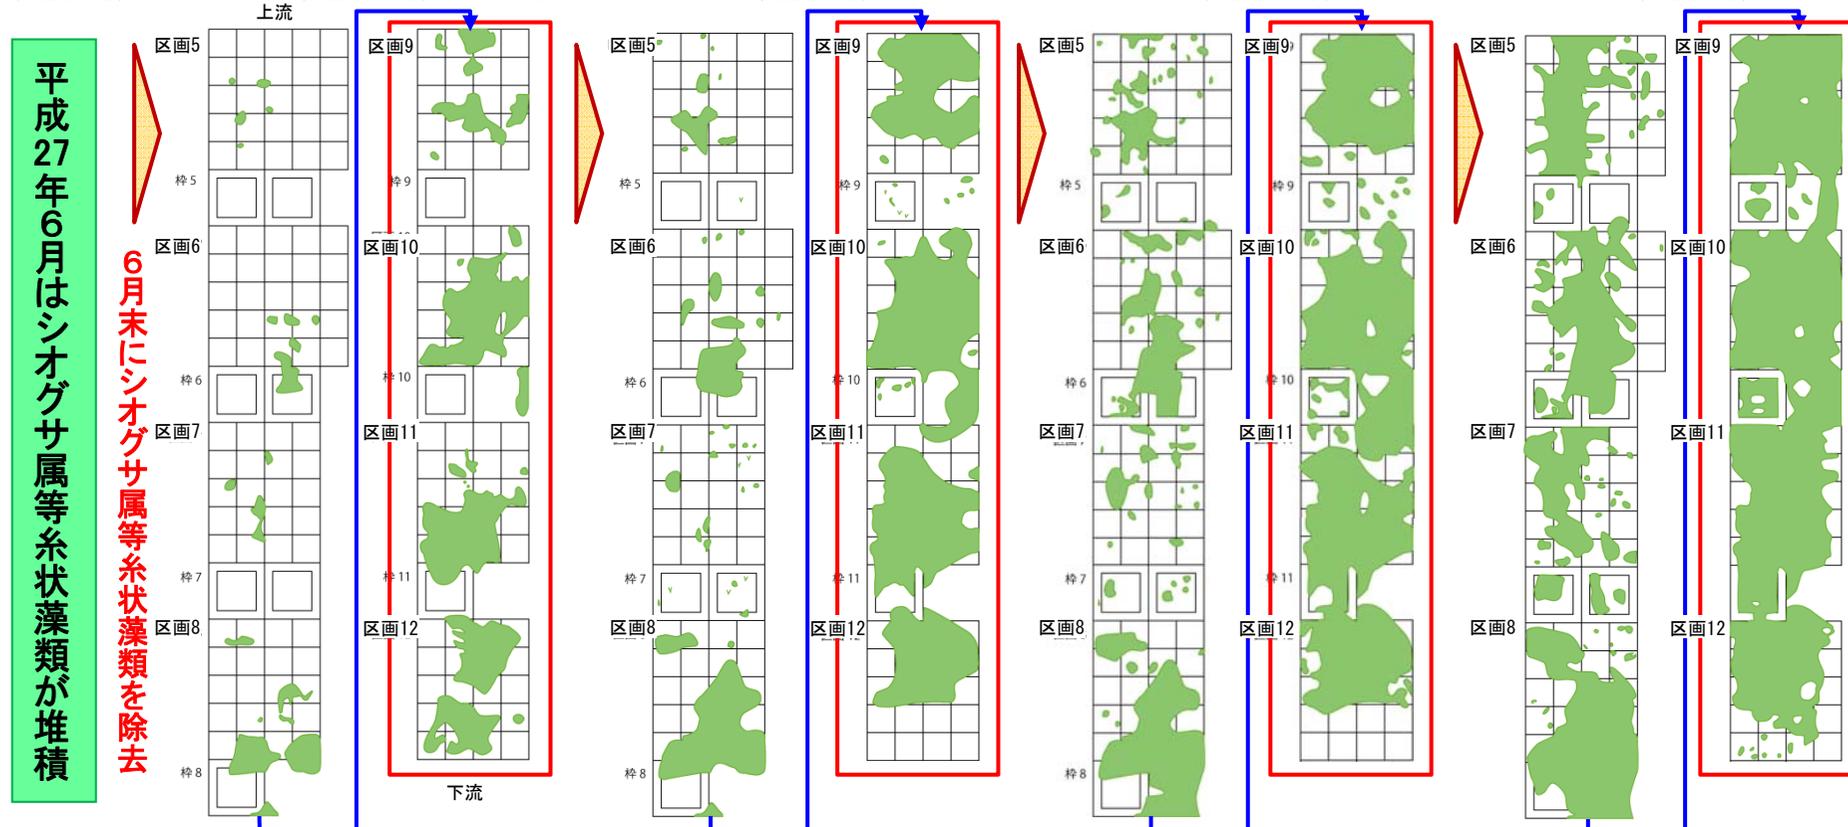
②事後調査の報告（コアマモ【井手・馬潟地区】）

○経時的にコアマモの生育面積が拡大、区画8から下流の区間で生育面積が大きい

○チチブ、ウキゴリ、ビリンゴ、シモフリシマハゼ、ユビナガスジエビ、カワグチツボ等の魚介類の生息を確認（平成29年6月）

⇒移植後2年8カ月時点では、生育面積が拡大傾向にある

○引き続き10月に潜水目視調査を実施し、コアマモの生育状況を確認する

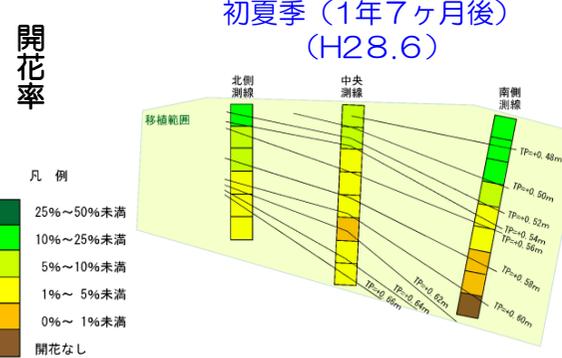
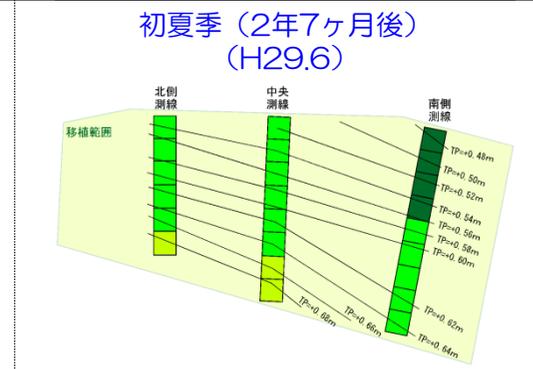
H29年6月調査の結果

○H27年6月からH29年6月にかけて植被率や草丈が増加し、安定傾向にある。
○開花したコドラートの割合は、H28.6の96%からH29.6の100%に増加した。開花率は、0.0~15.8%から7.4~42.6%の範囲に増加した。

⇒移植後約2年7ヶ月の時点で植被率・草丈は安定、開花率は増加傾向。

○引き続き、秋季に植被率、草丈調査を実施する。

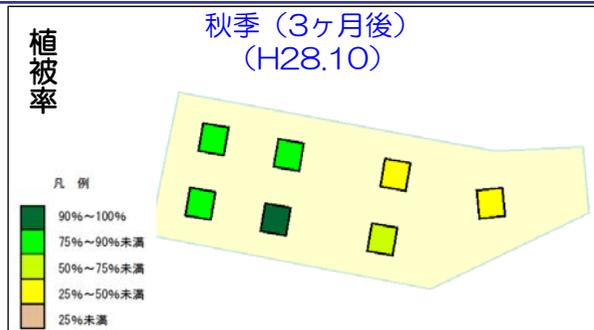
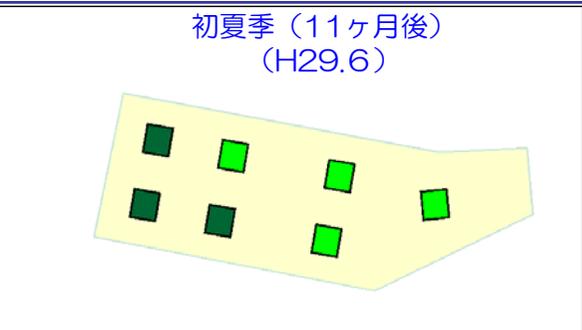
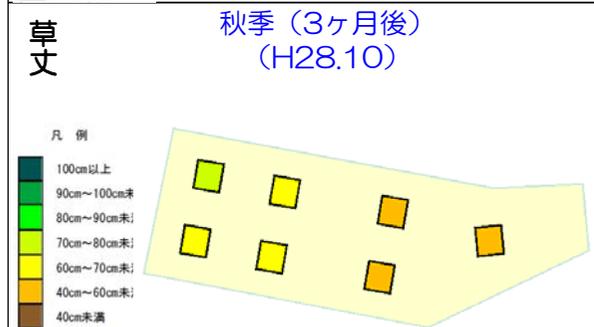
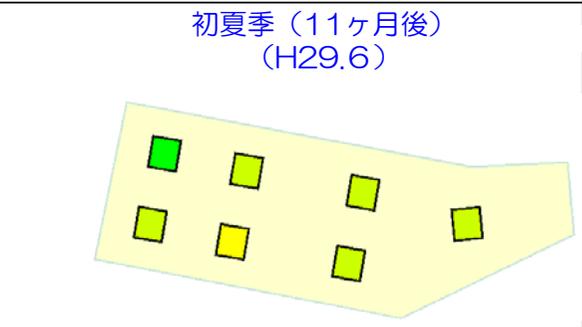
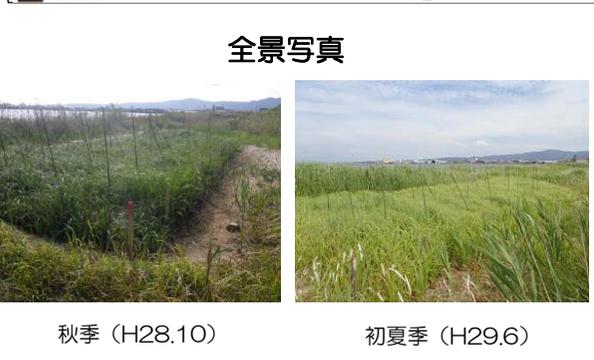
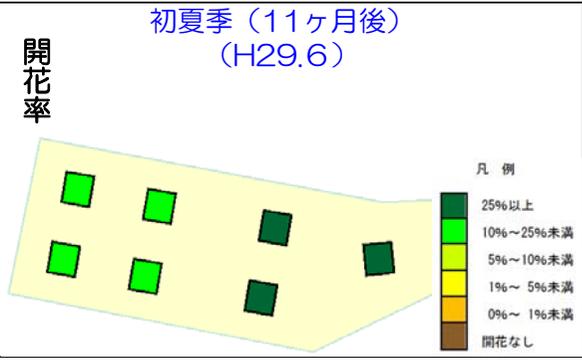
H29.6調査の結果
 ○H28年10月からH29年6月にかけて、経時的に植被率や草丈が増加した。
 ○開花したコドラートの割合は、H29.6は100%であった。開花率は、17.5~51.1%であった。

⇒移植後約11ヶ月時点では、植被率・草丈とも増加傾向。開花率も良好。

○引き続き、初夏季・秋季に植被率調査、初夏季に開花・結実状況を調査する。

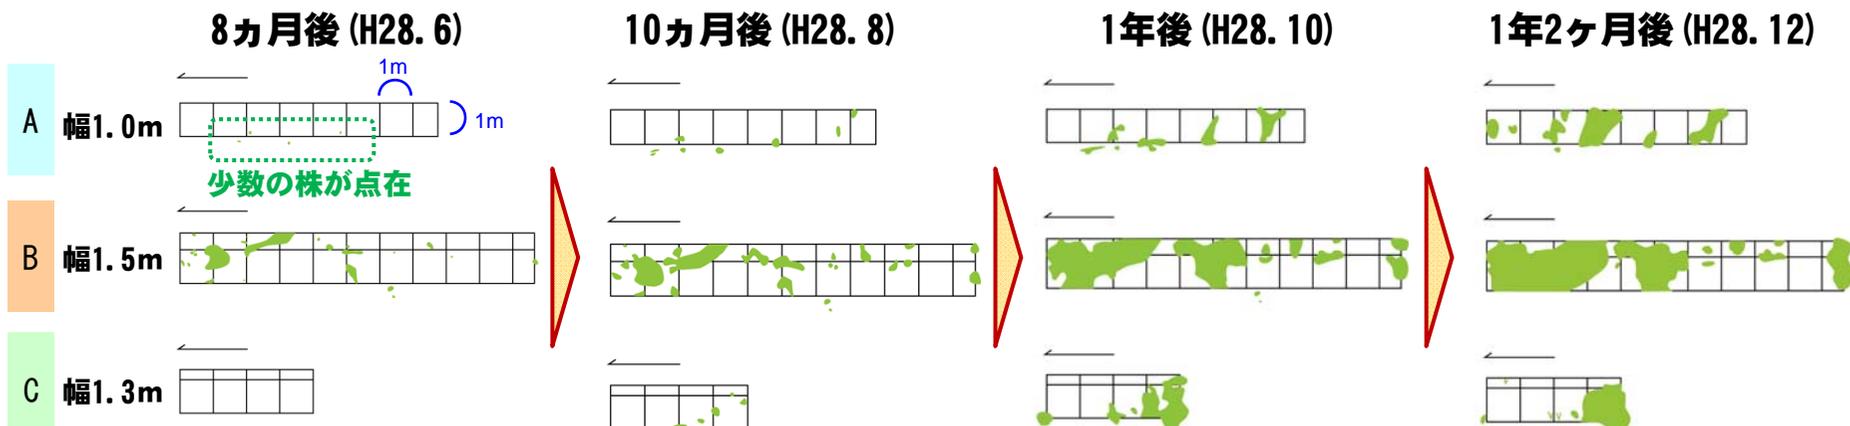
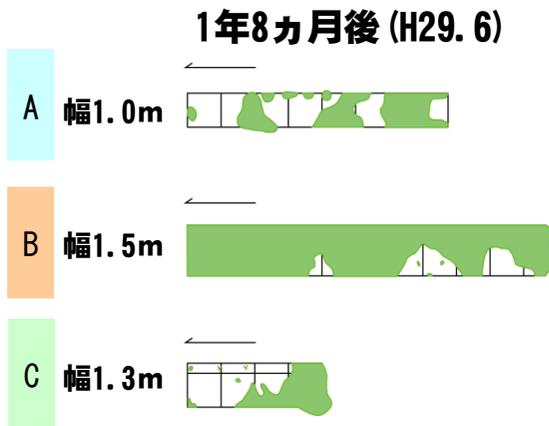
H29.6調査状況

- H28.6調査では区画Cでコアマモが確認できなかったが、H28.8調査以降全ての区画でコアマモの生育を確認
- マハゼ、ウロハゼ、シモフリシマハゼ、ビリンゴ、サンゴタツ、ヨウジウオ、シラタエビ等の生息を確認（平成29年6月）

⇒移植後約1年8ヵ月後では、全ての区画で生育面積が拡大傾向にある

- 引き続き10月に潜水目視観察を行い、コアマモの生育状況を確認する。

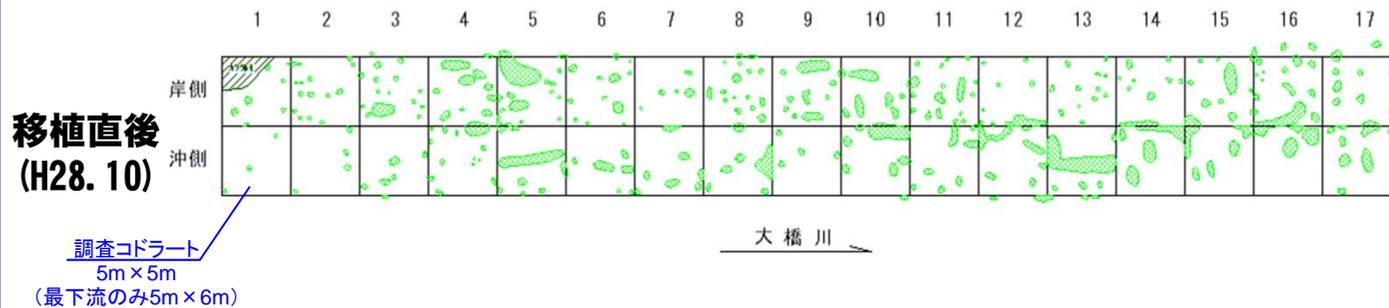
8ヵ月後
(H29. 6)

- 移植直後から全ての区画でコアマモの生育を確認し、8ヵ月後には生育面積が拡大傾向
- マハゼ、ウロハゼ、シモフリシマハゼ、ビリンゴ、スズキ、ガンテンイシヨウジ、ユビナガスジエビ、シラタエビ、イシマキガイ、ヤマトシジミ等の魚介類の生息を確認

⇒移植直後から全ての区画でコアマモの生育を確認。移植後8ヵ月の時点でも全ての区画でコアマモの生育を確認し、生育面積が拡大傾向にある

- 引き続き10月に潜水目視観察を行い、コアマモの生育状況を確認する

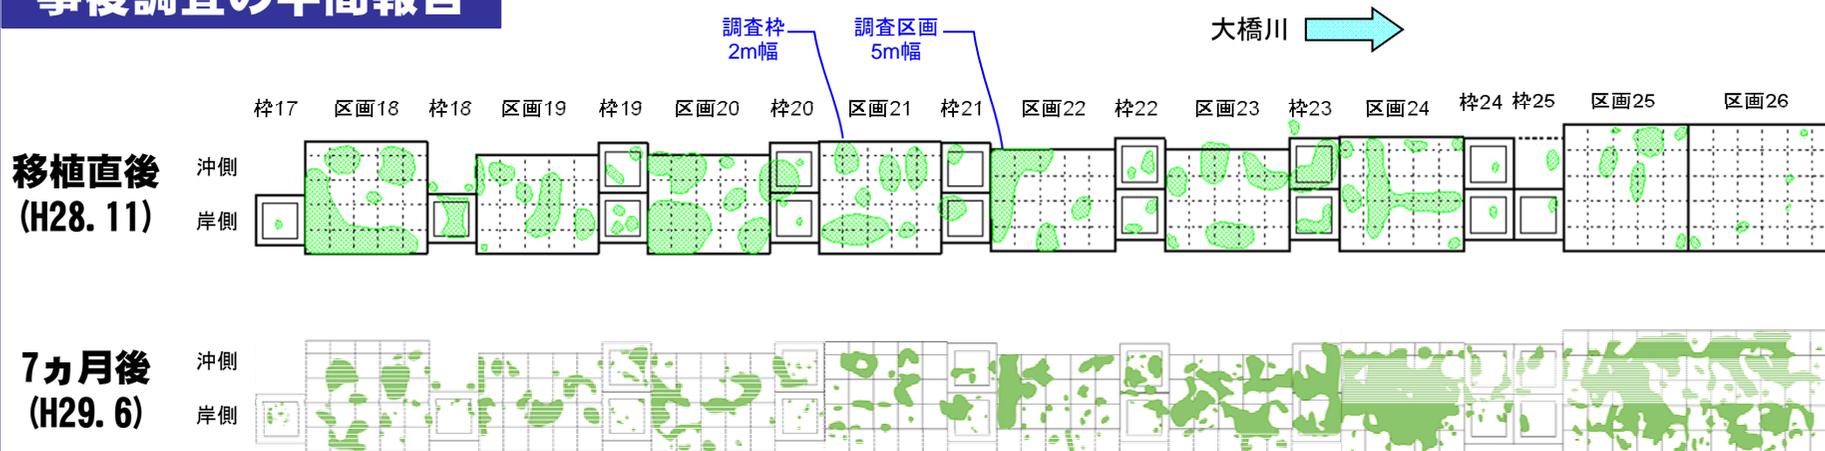
H29.6調査状況

- 移植直後から全ての区画・枠でコアマモの生育を確認
移植後7ヵ月時点でも全ての区画・枠で定着を確認
- マハゼ、ウロハゼ、アシシロハゼ、シモフリシマハゼ、チチブ、トサカギンポ、ユビナガスジエビ等の魚介類の生息を確認

⇒移植後7ヵ月時点では、コアマモの生育を確認

- 引き続き10月に潜水目視観察を行い、コアマモの生育状況を確認する

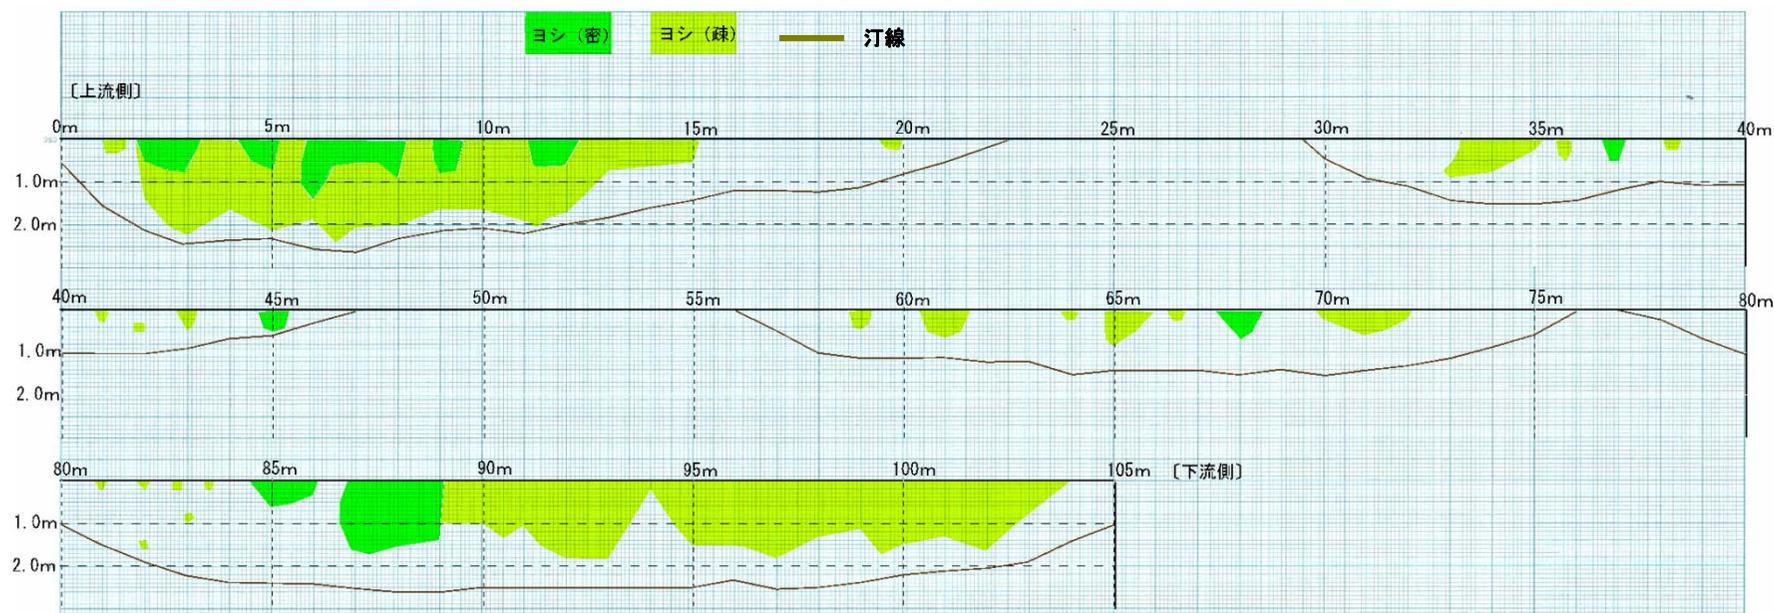
ヨシの分布範囲の状況（H29年6月）

ヨシの生育基盤は、アンジュレーションをつけて整備

○ヨシは、生育範囲の大小の違いはあるが、すべての地盤高の高い箇所で分布していた。

⇒移植後7ヵ月時点では、ヨシの群落密度は概ね疎の状況であった。

○引き続き10月に調査を行い、ヨシ群落の状況を確認する。

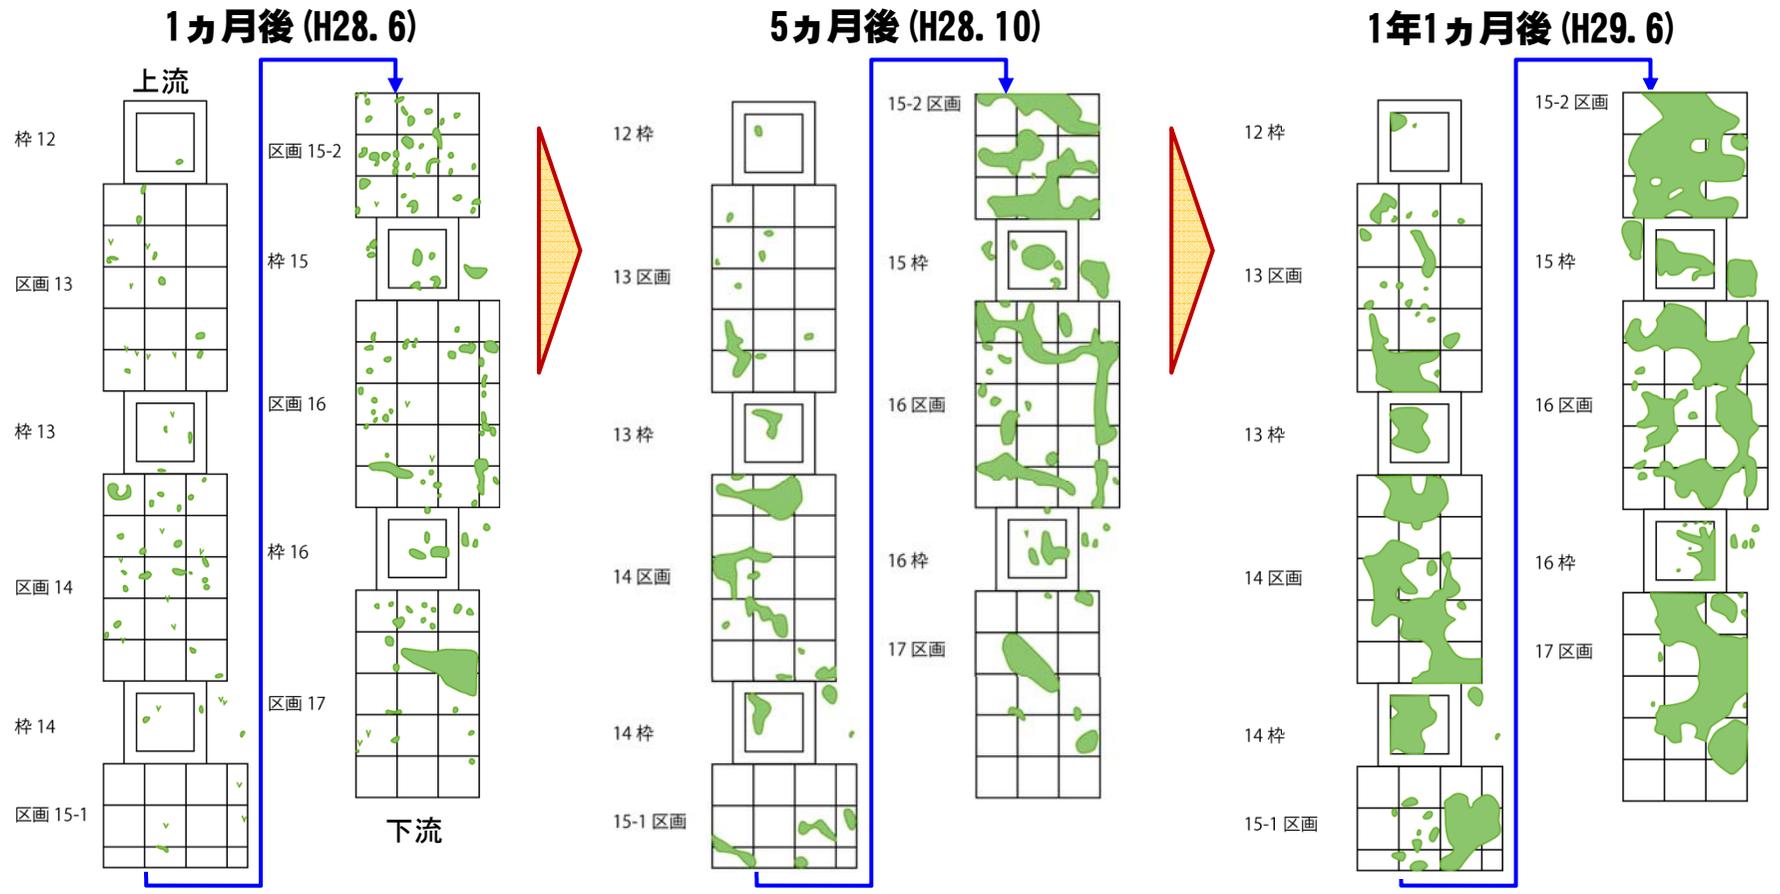
○移植後1年1ヵ月時点では、経時的にコアマモの生育面積が拡大傾向
 ○マハゼ、ウロハゼ、シモフリシマハゼ、チチブ、トサカギンポ、ユビナガスジエビ等の魚介類の生息を確認
 ⇒移植後1年1ヵ月時点では、全ての区画で生育面積が拡大傾向にある

○引き続き10月に潜水目視観察を行い、コアマモの活着状況を確認する。

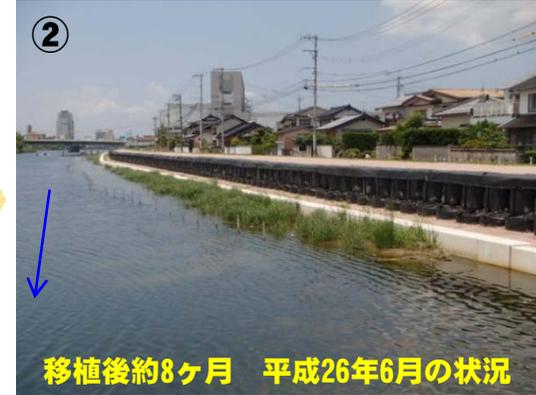
② 移植後約8ヶ月 平成26年6月の状況
ヨシが生育するが、競合種となりうるケイヌビエ等が確認された。

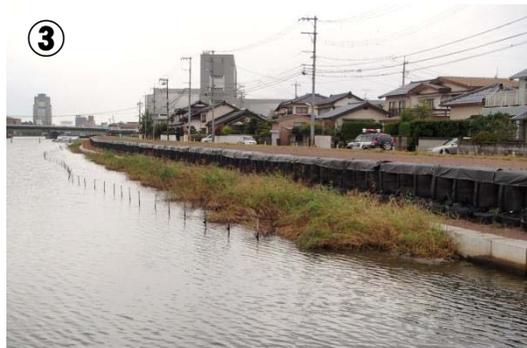
③ 移植後約1年 平成26年10月の状況

平成26年6月調査時からヨシの生育範囲・密度が拡大し、ケイヌビエ等の競合種は確認されなかった。

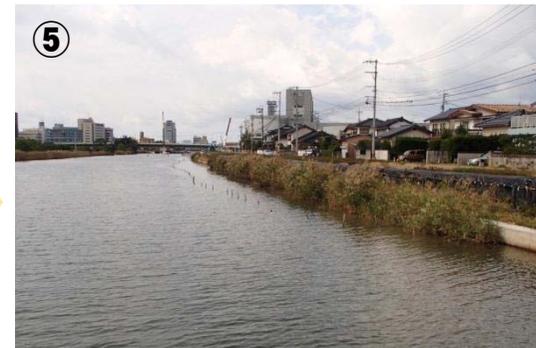
⑤ 移植後約3年 平成28年10月の状況

ヨシの生育範囲は前年から更に広がるが、地区中流部の一部では疎な箇所があった。競合種はなし。

○平成25年10月に移植したヨシは、平成26～28年にかけて順調に生育し、分布が拡大した。移植1年後には、ヨシと競合している種は確認されなくなった。

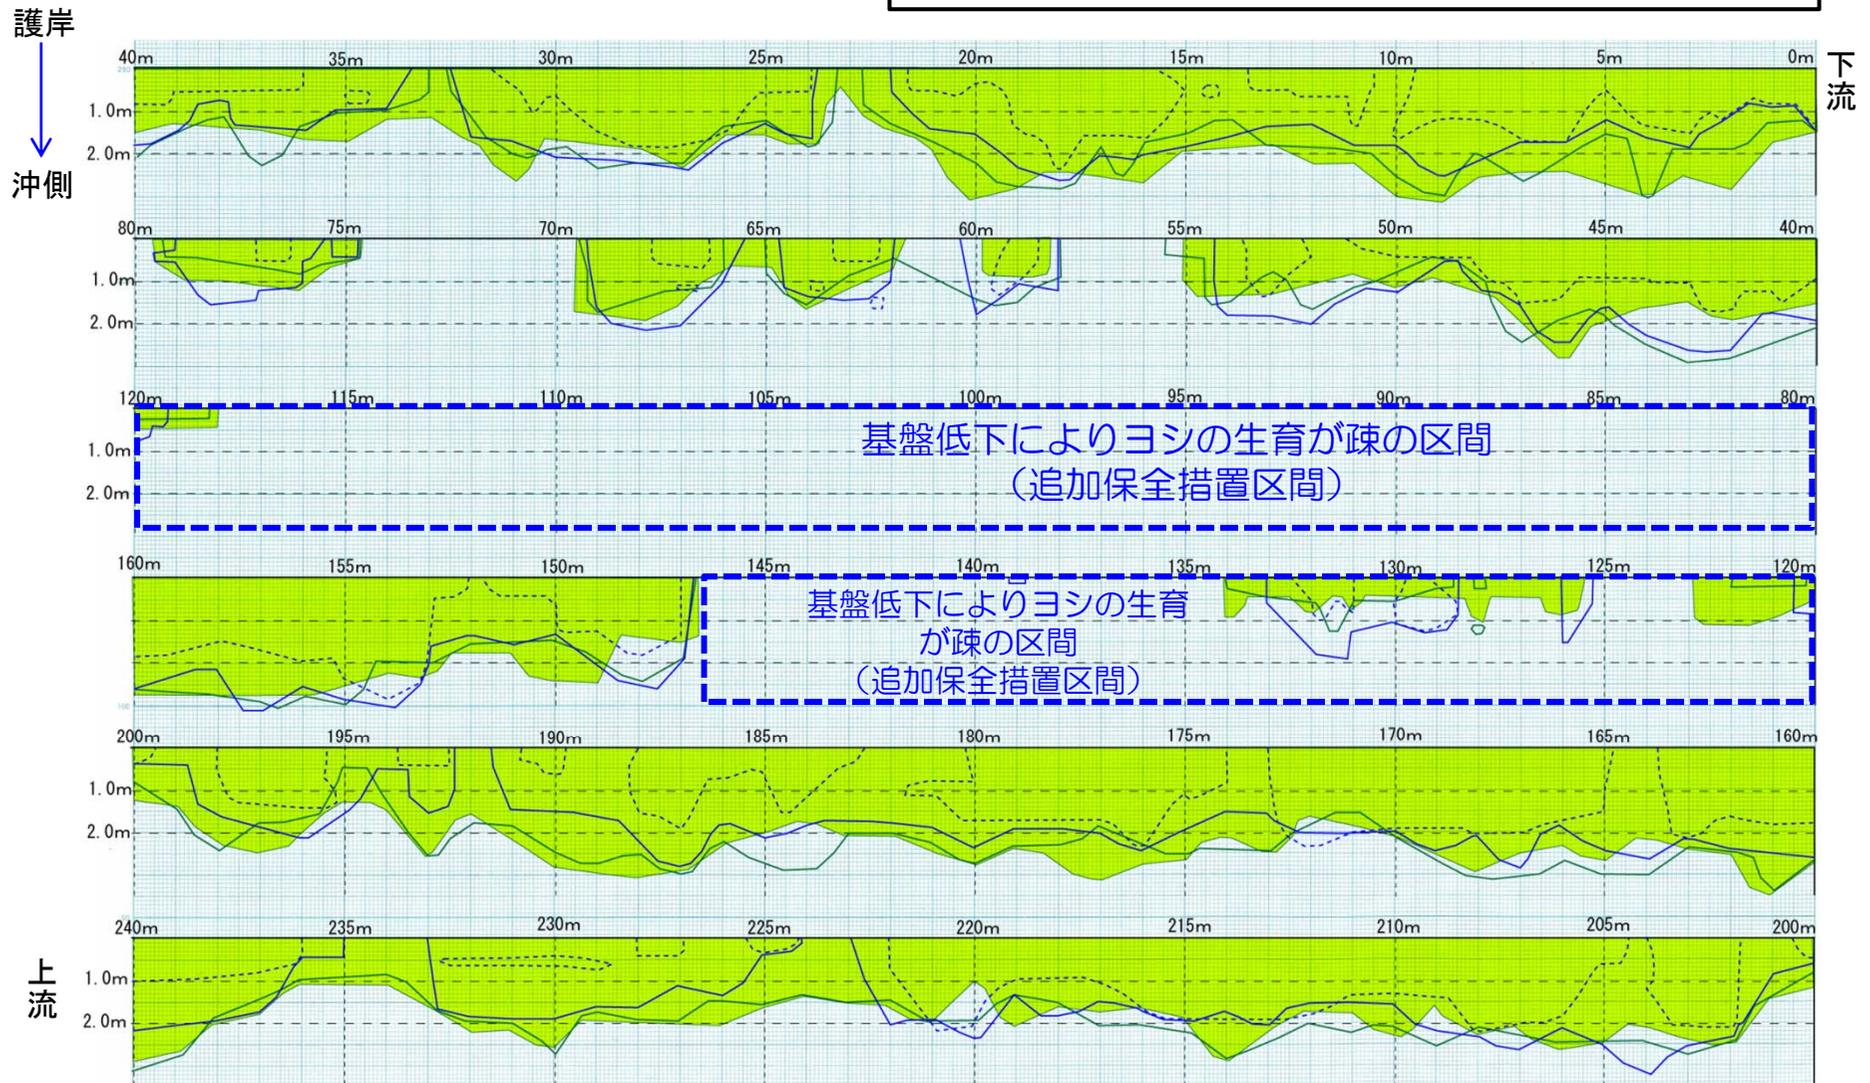
ヨシの分布範囲の拡大状況（H27年6月→H28年10月）

【ヨシの生育範囲】
 ■平成28年10月、
 ■平成27年10月
 □平成28年6月、
 □平成27年6月
 注）「0m～240m」：0mが下流側（5k900）、240mが上流側（6k140）を示す。
 「1.0m、2.0m」：護岸から沖側に向けての距離（植生幅）を示す。

■H27年6月からH28年10月にかけてヨシの植被面積が増加。

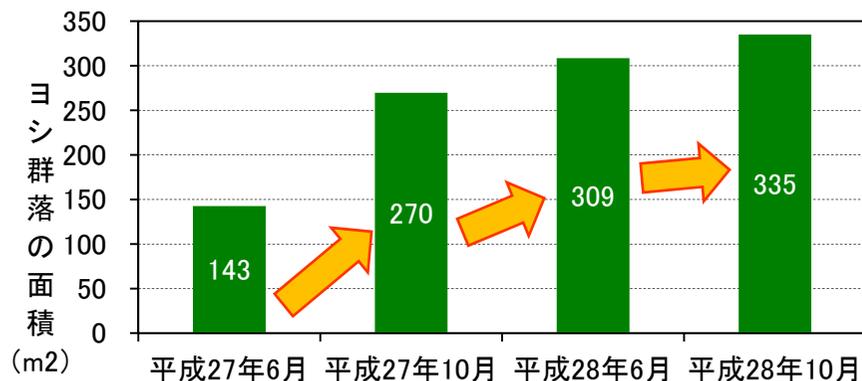
◆ヨシの生育面積の推移

■H27年6月からH28年10月にかけて、ヨシの生育面積は約2.4倍に増加

○一部基盤低下箇所を除いて、ヨシの活着・生育範囲の拡大およびヨシ帯を生息環境とする動物の生息が確認された

→今後もヨシ帯が継続的に存在すると考えられ、動物の生息環境も保持されと
考えられる

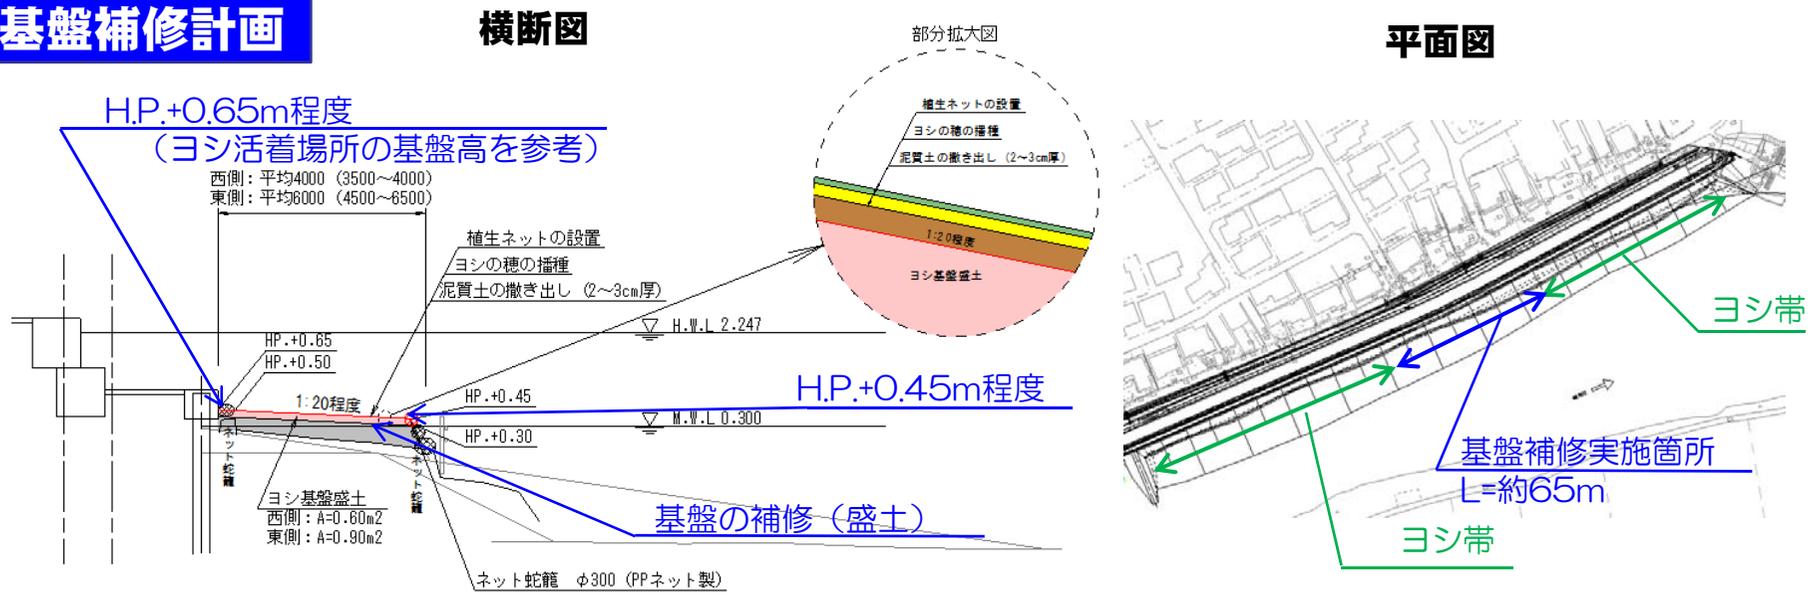
基盤補修計画

- 基盤の補修（盛土）高さはHP+0.45m~+0.65m程度とした
 - ・ヨシが活着している上下流の高さを参考
 - ・播種後の発芽期の冠水防止（春期の平均水位はHP+0.4m程度）
- H28.10調査によりヨシが確認できなかった範囲（L=約65m区間）にて実施した

- 重機により土砂を投入・敷き均し（水位の下がる3月に実施）
- 人力によりヨシ穂を播種（発芽期の3月に実施）
- ・他地区での掘削残土（砂）を使用（表土ではない）。
- ・種子は、秋（11月）に、福富地区にて採取。
- ・種子は、採取後、倉庫（屋内）にて休眠させた後に使用した。

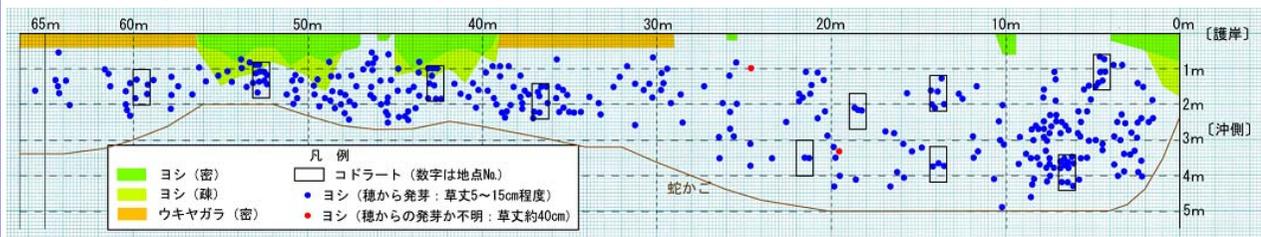
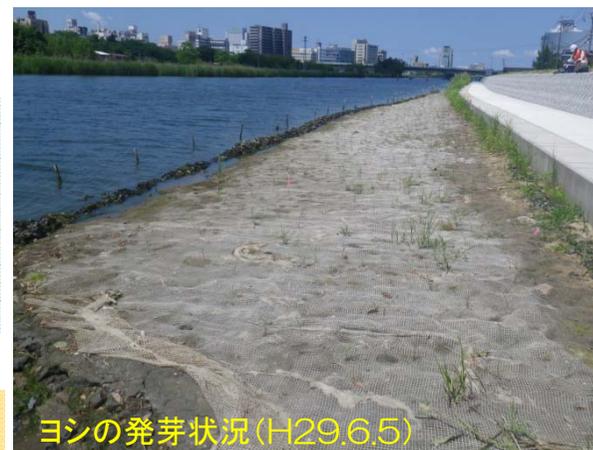
ヨシの発芽状況(H29.6.5)

■ヨシの発芽状況(平成29年6月5日) 約330箇所でヨシの発芽を確認

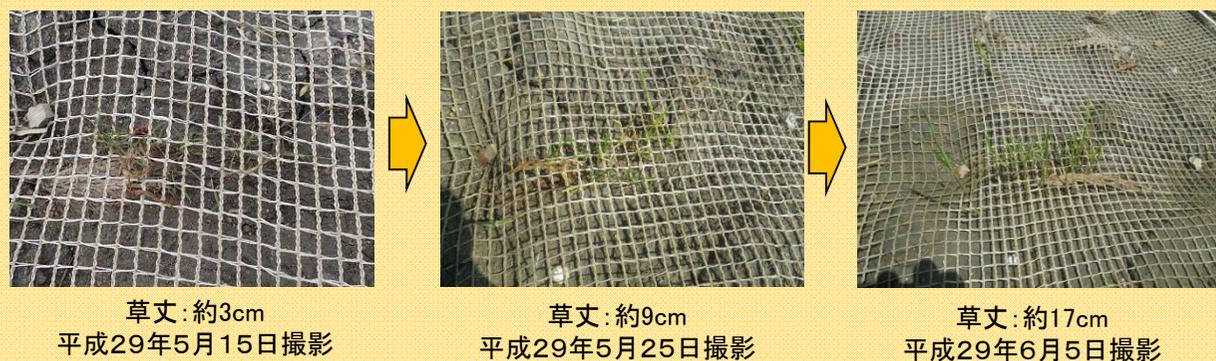
■ヨシの発芽・生育状況の推移(平成29年5月～6月)

草丈:約3cm
平成29年5月15日撮影

草丈:約9cm
平成29年5月25日撮影

草丈:約17cm
平成29年6月5日撮影

○H29年4月にはヨシの発芽を確認。発芽したヨシは順調に生長している。

ヨシの分布状況を把握するための調査を10月に行う。また、大きな出水があれば、ヨシの埋没・流亡の有無を確認する。
