大橋川改修事業に係る環境モニタリング協議会

工事モニタリング

令和元年11月27日

# ①事後調査中間報告（オオクグ群落【中海大井地区】）

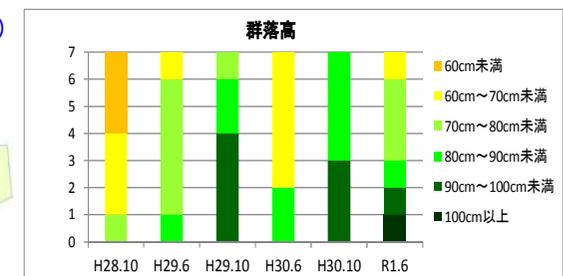
○植被率及び開花率は昨年度から大きな変化はなく、草丈は100cmを超えるコドラートが確認されており、生育状況は安定。

引き続き秋季にオオクグの植被率草丈等を確認する。

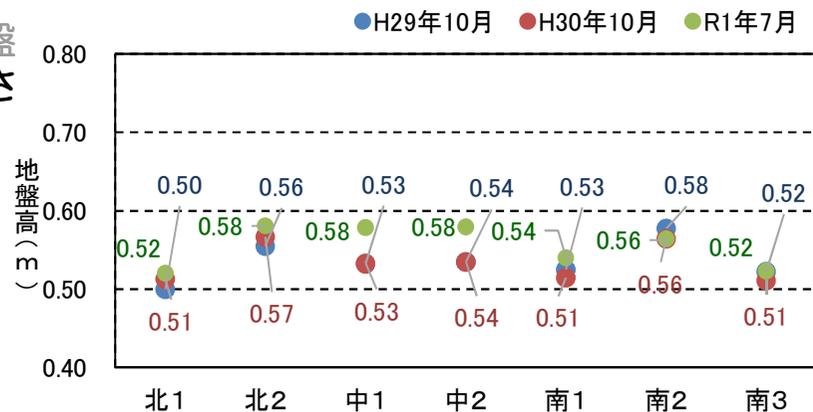
### 地盤高さ

- 7月補足調査の結果、草丈、植被率は6月と比べ増加し、オオクグは順調に生長
- オオクグ基盤高さは、過年度から大きな変化はなく、オオクグの生育に適しているT.P. 0.45cm~0.65cm以内であった。

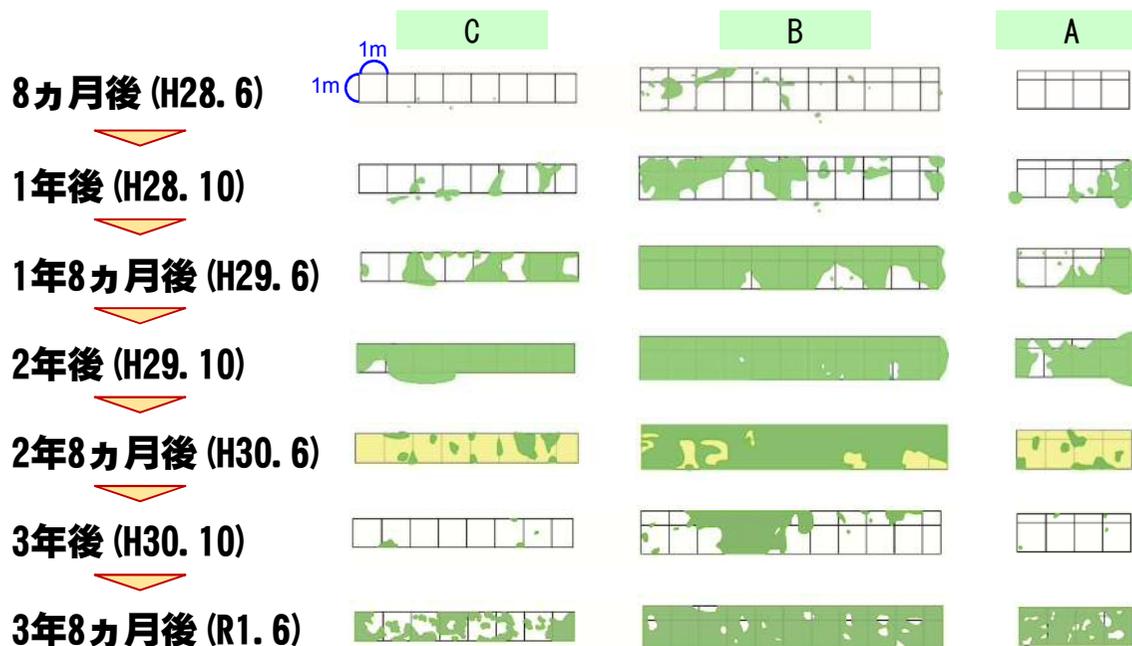
- H30年度にカワツルモの繁茂が確認され生育面積が減少したが、R1年6月には概ね移植箇所全体で生育を確認
- 移植地周辺にて、シモフリシマハゼ、マハゼ、シラタエビ、ユビナガスジエビ等の魚介類を確認

引き続き秋季に潜水目視確認を行い、コアマモの生育状況を確認する。6月に引き続き、コアマモの生育が安定している場合、環境保全措置の評価を行う。11

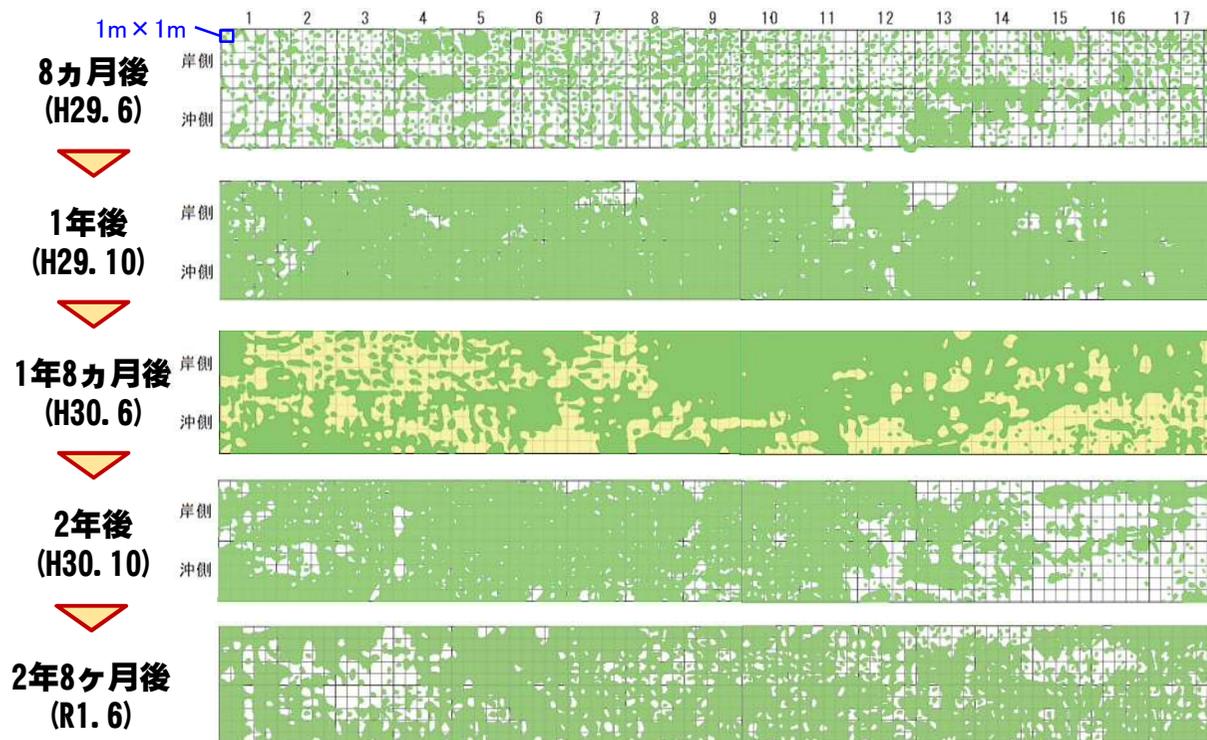
コアマモ生育状況 (R1.6 1沖)

○H30年10月では下流側でコアマモの生育面積の減少が見られたが、R1年6月には回復し、移植地全体にコアマモが分布。生育状況は良好

○アシシロハゼ、マハゼ、ビリンコ等の魚介類の生息を確認

引き続き秋季に潜水目視確認を行い、コアマモの生育状況を確認する。6月に引き続き、コアマモの生育が安定している場合、環境保全措置の評価を行う。13

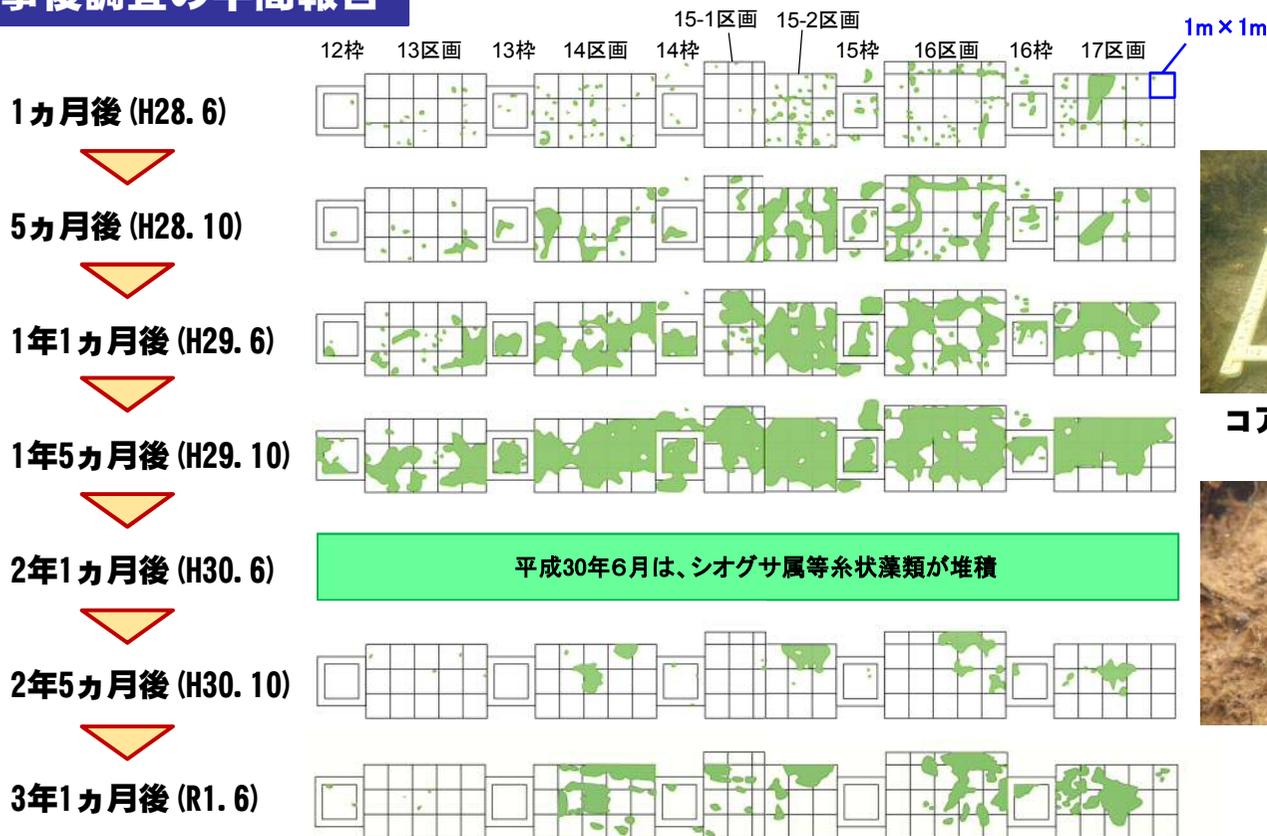
○H30年10月では、生育面積の減少が見られたが、R1年6月には生育面積が増加し生育状況が回復傾向

○シモフリシマハゼ、トサカギンポ、ウロハゼ、チチブ、マハゼアベハゼ、ユビナガスジエビ等の魚介類を確認

引き続き秋季に潜水目視確認を実施し、コアマモの生育状況を確認する。

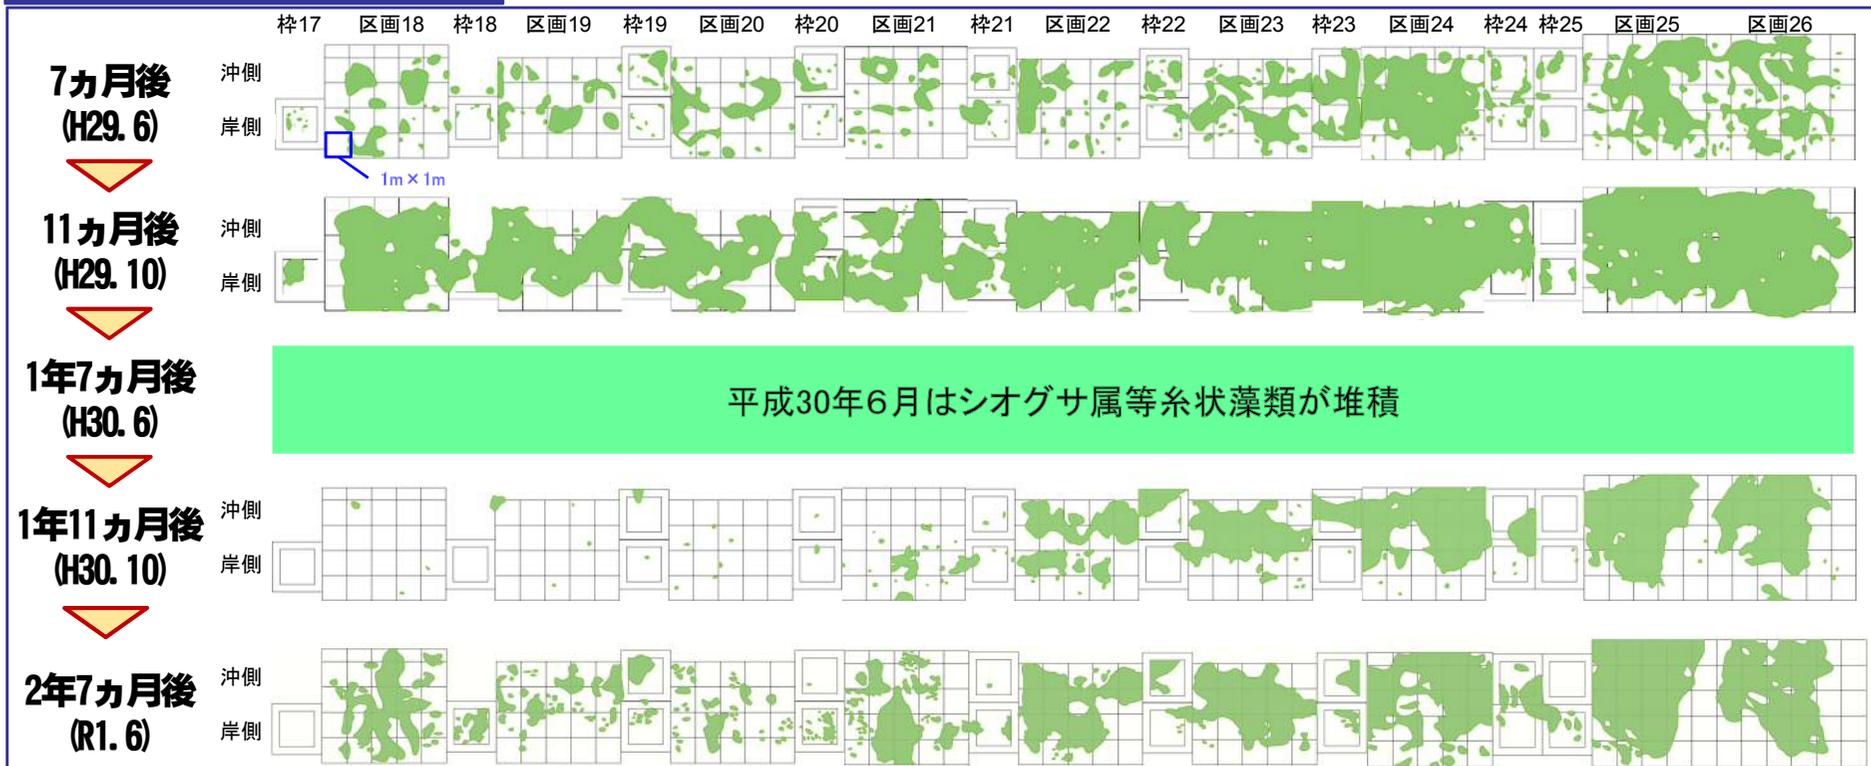
- H30年10月では、コアマモ生育面積が減少したが、R1年6月には生育面積が増加し生育状況が回復
- シモフリシマハゼ、トサカギンポ、ウロハゼ、チチブ、マハゼアベハゼ、ユビナガスジエビ等の魚介類を確認

引き続き秋季に潜水目視観察を行い、コアマモの生育状況を確認する。

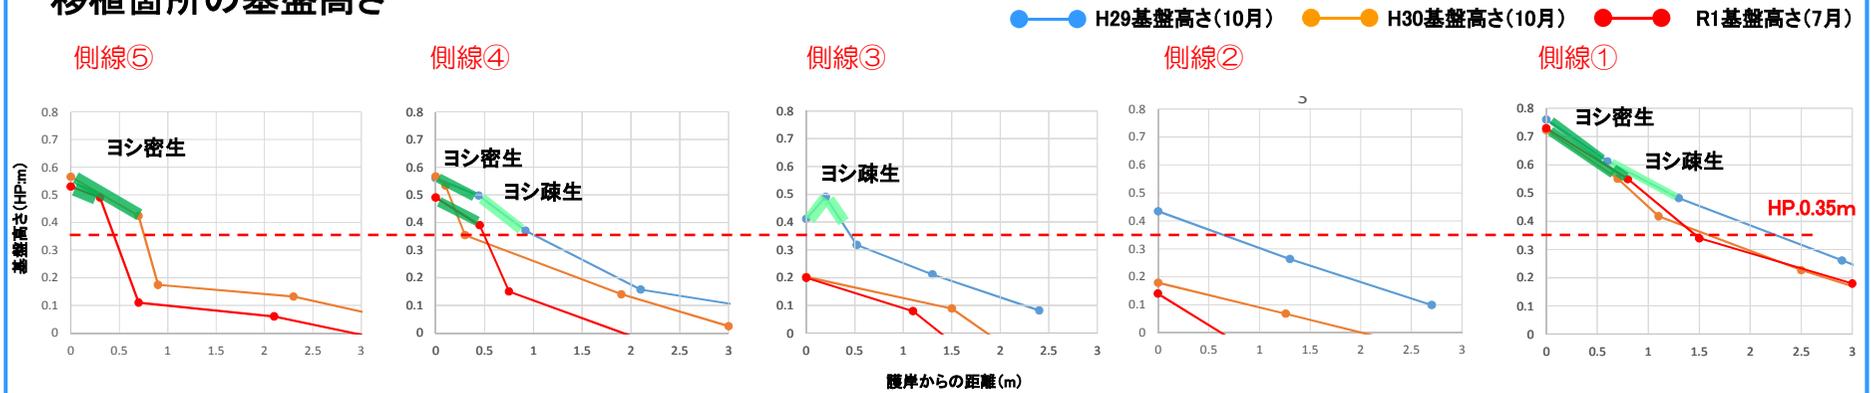
### 移植箇所の基盤高さ

○上流側において経年的に基盤の高さが低下。  
 波の影響等によって侵食された可能性がある。  
 ○これまでの福富地区においてヨシの生育が  
 確認されている地盤高はH.P. 0.35m以上であった。

○引き続き10月に調査を行い、ヨシの生育状況を確認する。

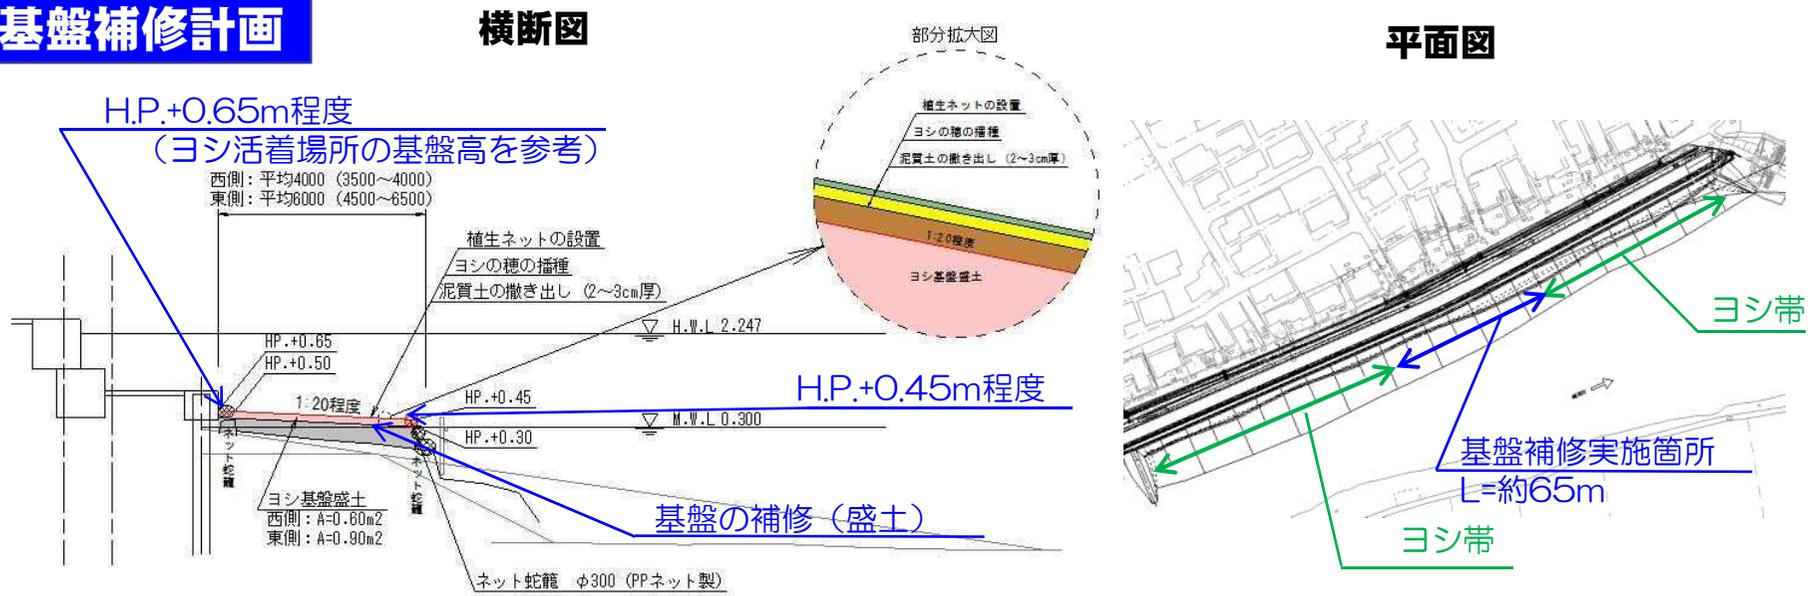
## 基盤補修計画

- 基盤の補修（盛土）高さはHP+0.45m～+0.65m程度とした
  - ・ヨシが活着している上下流の高さを参考
  - ・播種後の発芽期の冠水防止（春期の平均水位はHP+0.4m程度）
- H28.10調査によりヨシが確認できなかった範囲（L=約65m区間）にて実施した

- 重機により土砂を投入・敷き均し（水位の下がる3月に実施）
- 人力によりヨシ穂を播種（発芽期の3月に実施）
  - ・他地区での掘削残土（砂）を使用（表土ではない）。
  - ・種子は、秋（11月）に、福富地区にて採取。
  - ・種子は、採取後、倉庫（屋内）にて休眠させた後に使用した。

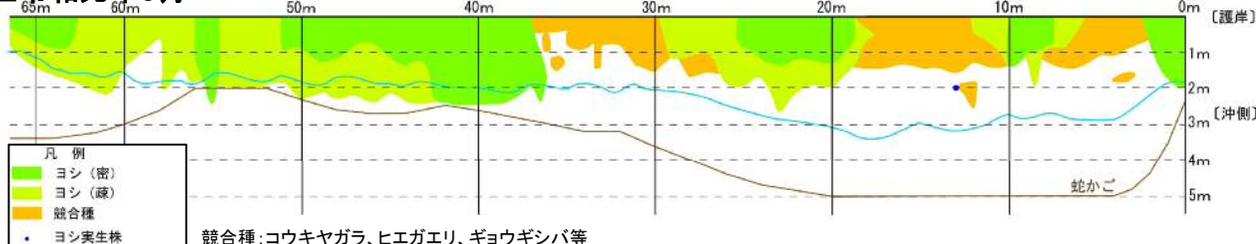
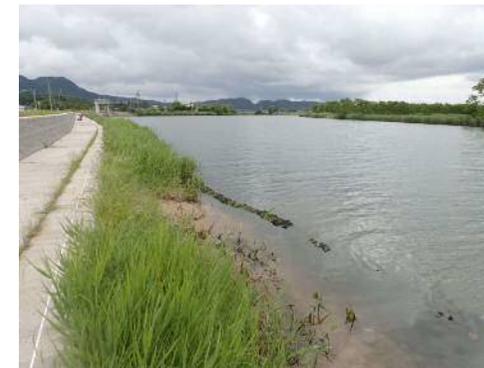
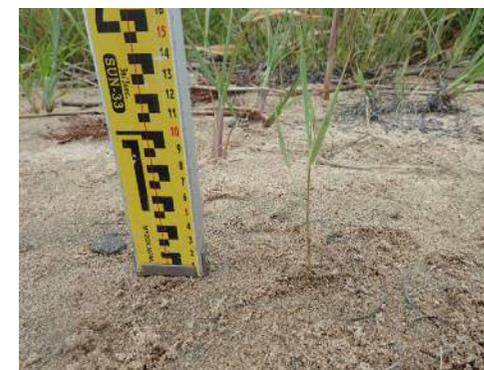
#### ■令和元年6月

○岸際に生育していたヨシは、H30年6月からR1年6月にかけて拡大傾向

**今後の方針** 播種によるヨシ移植は、水位変動による影響を受けやすく、播種した個体が分布を広げるに至っていないが、基盤の補修を行った結果、ヨシ生育面積の拡大が見られており、引き続き秋季に生育状況を確認する。

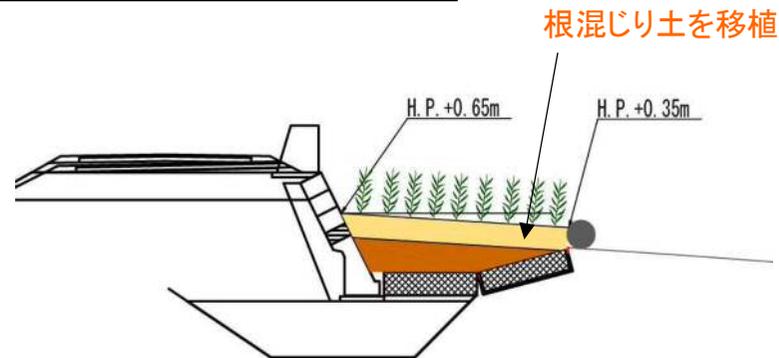
横断図・移植イメージ(1K275)

- ・ 基盤高さはH. P. 0.35m～0.65m
- ※ これまでのモニタリングではH. P. 0.35m以上でヨシ密生を確認
- ※ セイタカアワダチソウ等の繁茂を抑制するため、H. P. 0.65m以下に基盤高さを設定
