大橋川改修事業に係る環境モニタリング協議会

工事モニタリング

令和3年3月8日

- ・平成27～令和元年度に環境保全措置を行った箇所の事後調査中間報告
- ・令和3年度工事箇所の環境保全措置計画（案）について

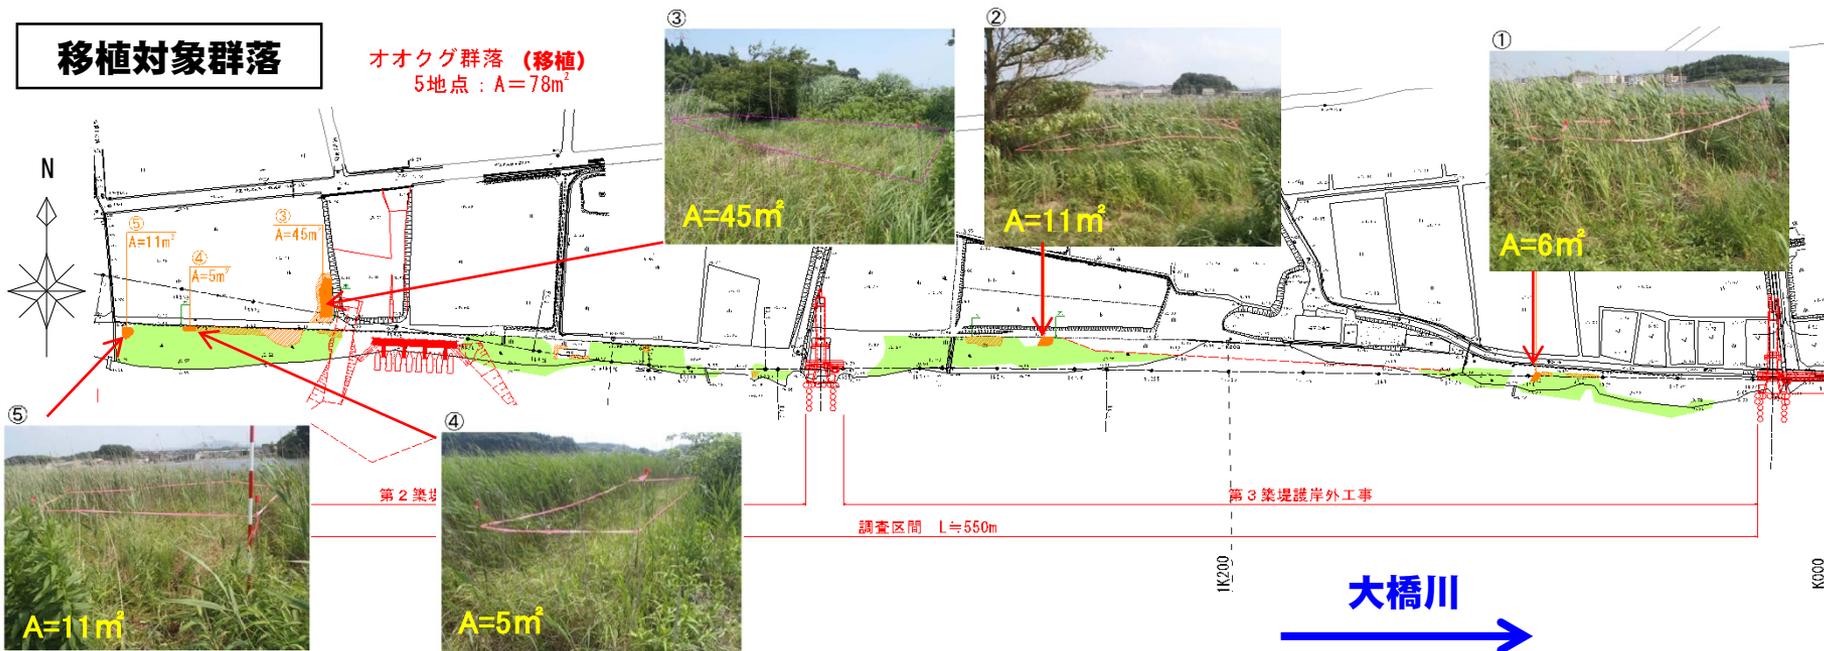
- 移植時期；H28.7
- 福富地区における護岸工事に伴い影響を受けるオオクグ群落 (78m<sup>2</sup>) を中海大井地区に移植
- 重機を用いた表土移植(地下茎含む)  
『種子からの繁殖』及び  
『地下茎からの栄養繁殖』を期待

法面バケットによる採取(剥ぎ取り厚15cm)

オオクグ群落 (移植)  
5地点：A=78m<sup>2</sup>

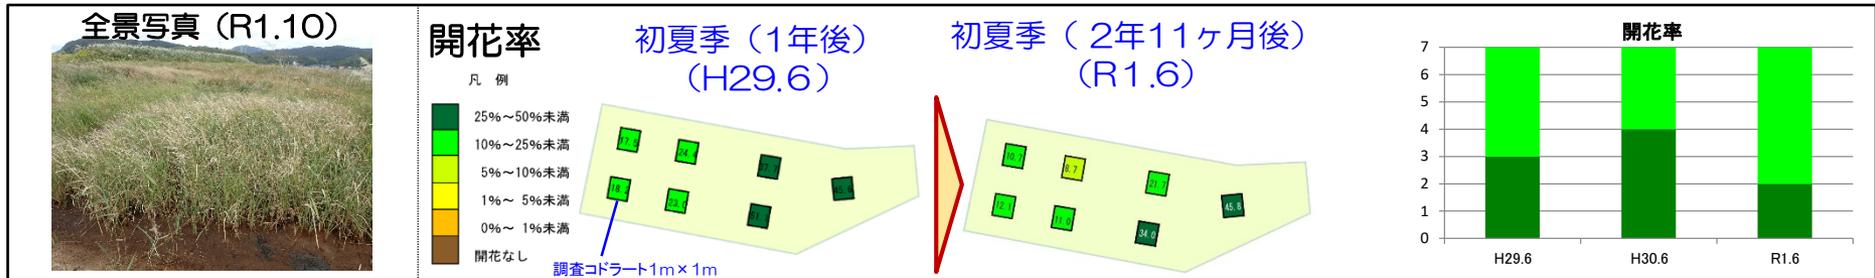
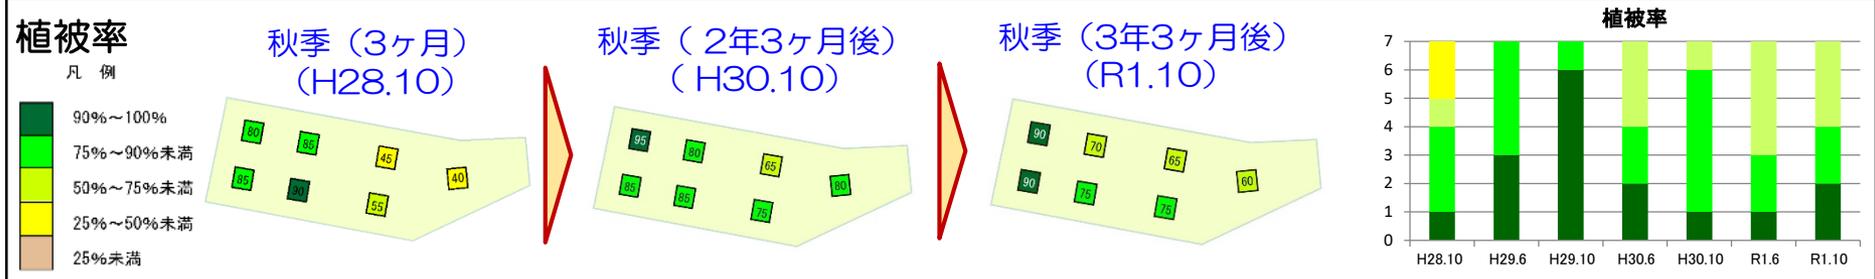
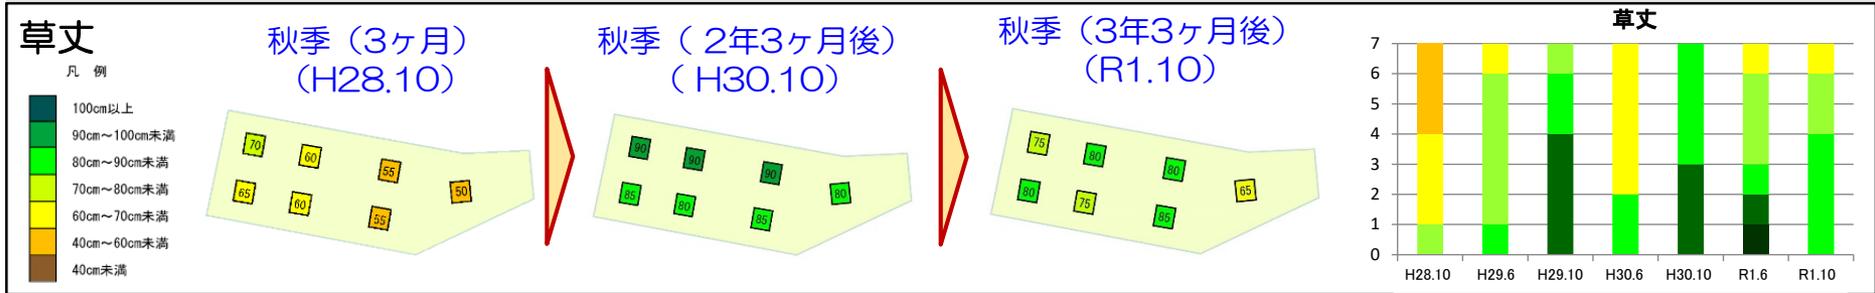
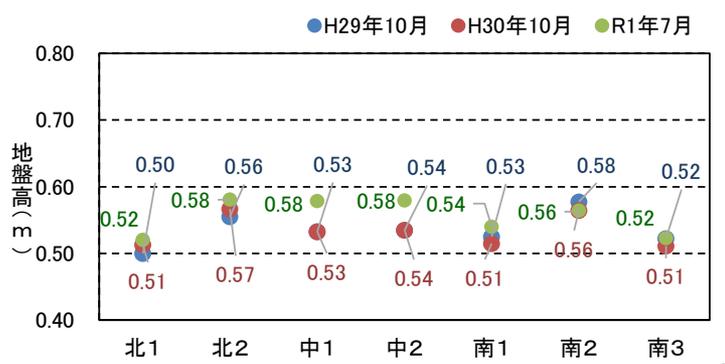
○昨年度の同時期と比較し、植被率は同程度

○草丈は概ね80cm~90cmで生育良好

○移植地の基盤高は移植時と比べて大きな変化なし

⇒**植被率、草丈、開花率及び基盤高さは安定**

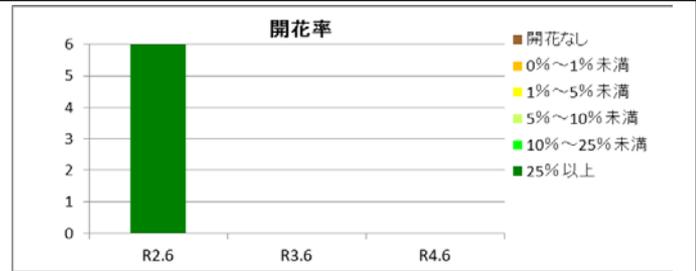
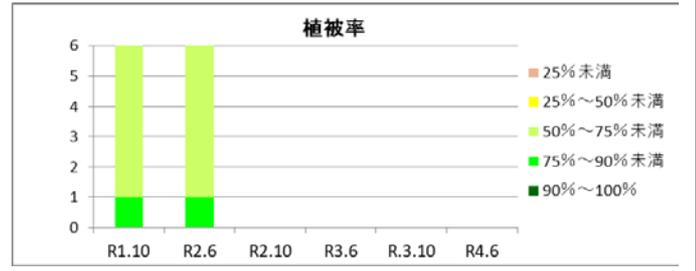
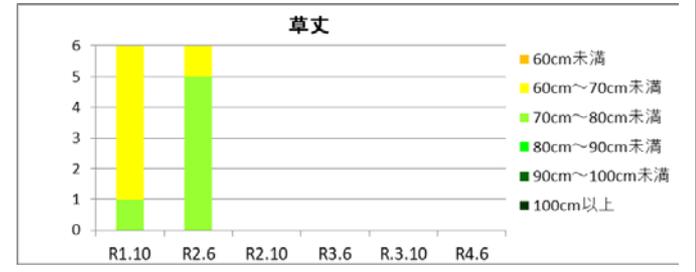
○生育は良好で、概ねのコドラートで70cm以上の草丈を確認  
○移植地の基盤高さは、オオクグの生育適地と考えられる  
T.P.0.5~0.6m程度を概ね満足

○引き続き秋季にオオクグの生育状況を確認する。

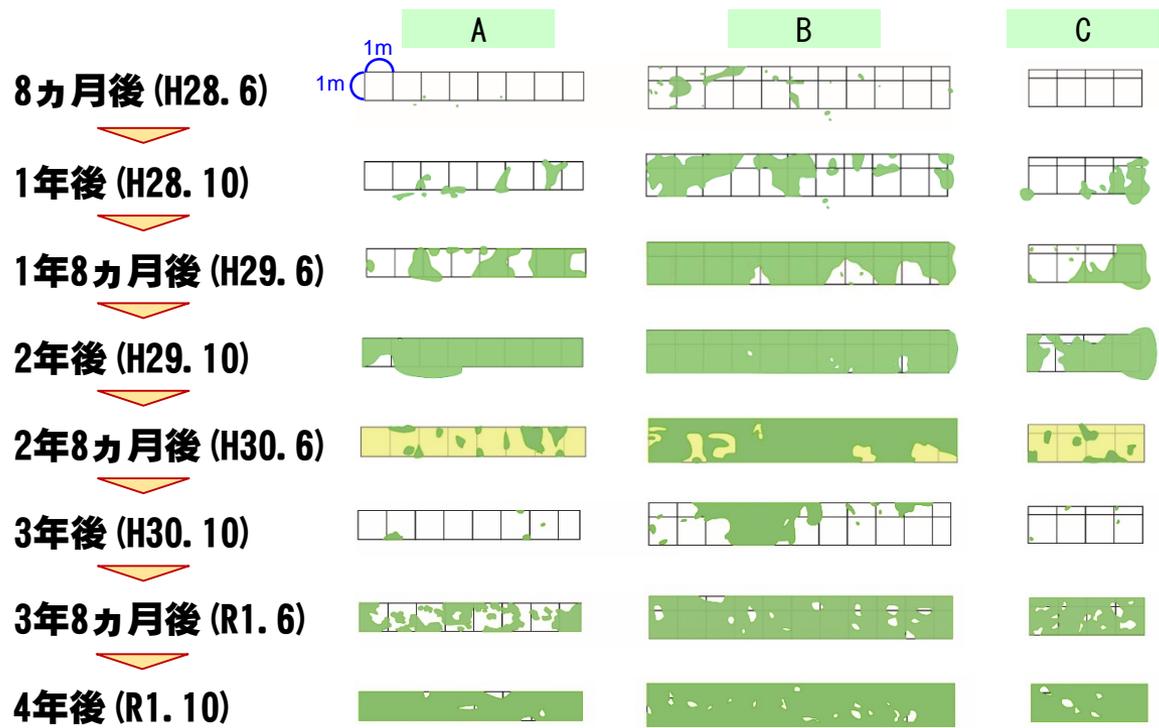
コアマモ (区画A)      コアマモ (区画B)

コアマモ (区画C)      シモフリシマハゼ

- R1年10月は、R1年6月に引き継ぎ安定したコアマモの生育を確認
- 移植地周辺にて、シモフリシマハゼ、マハゼ、シマイサキ等の魚介類を確認

⇒一時的にコアマモの生育面積が減少したが、その後増加し安定

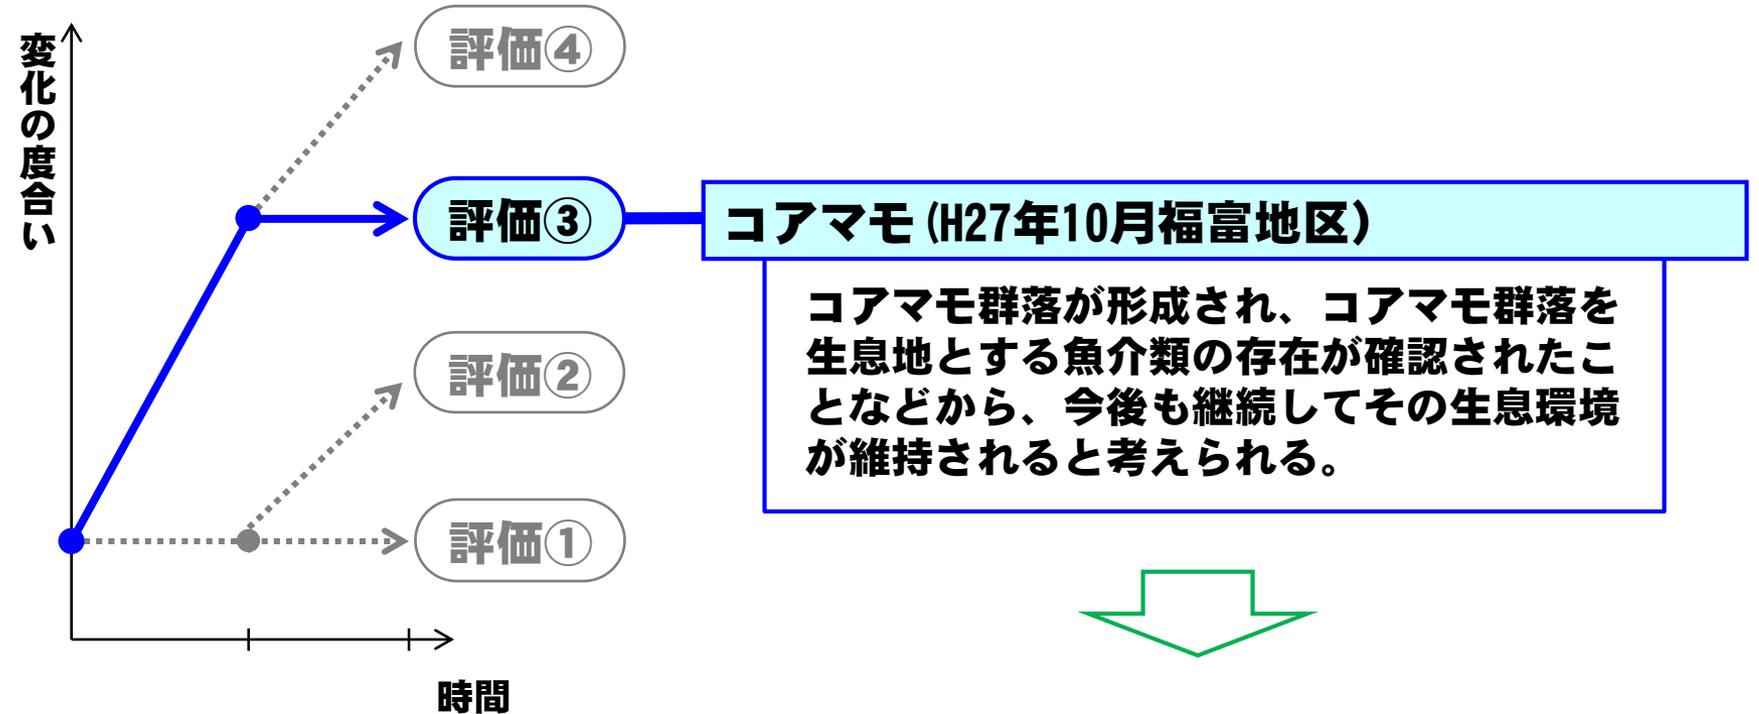
移植直後

4年後

将来

平成27年に地区内から移植したコアマモについては、生育が安定しており、今後もその環境が維持されることがから、環境保全措置の効果があったと評価し、上記のコアマモについてはモニタリングを終了する。

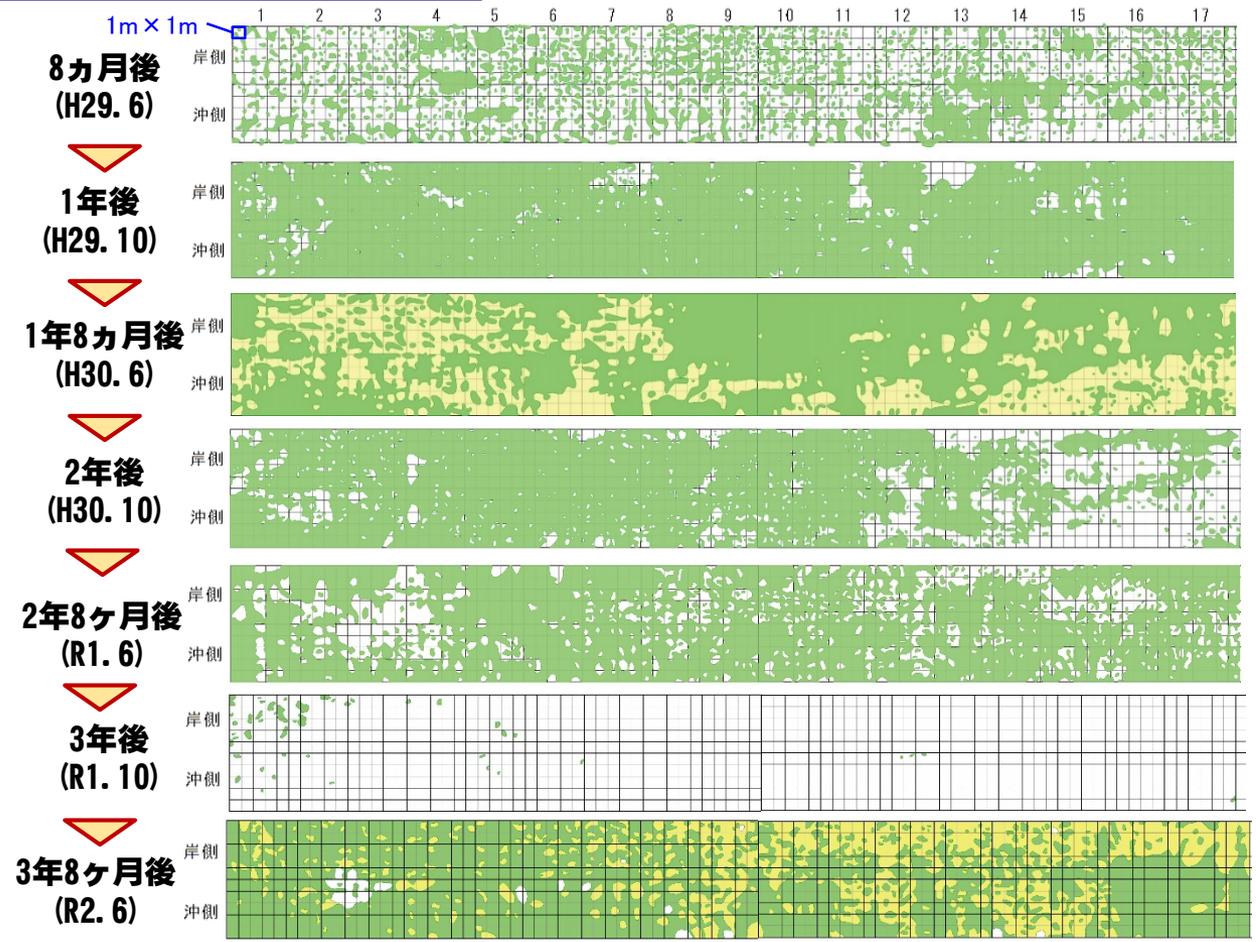
コアマモ生育状況 (R1.10 1沖)

コアマモ生育状況 (R2.6 1沖)

- R2年6月はR1年10月と比べコアマモの生育面積が増加
- 移植地周辺にて、ビリンゴ、クサフグ、マハゼ、ウロハゼ等の魚介類を確認

今後の方針 **引き続き秋季に潜水目視確認を行い、コアマモの生育状況を確認する。**

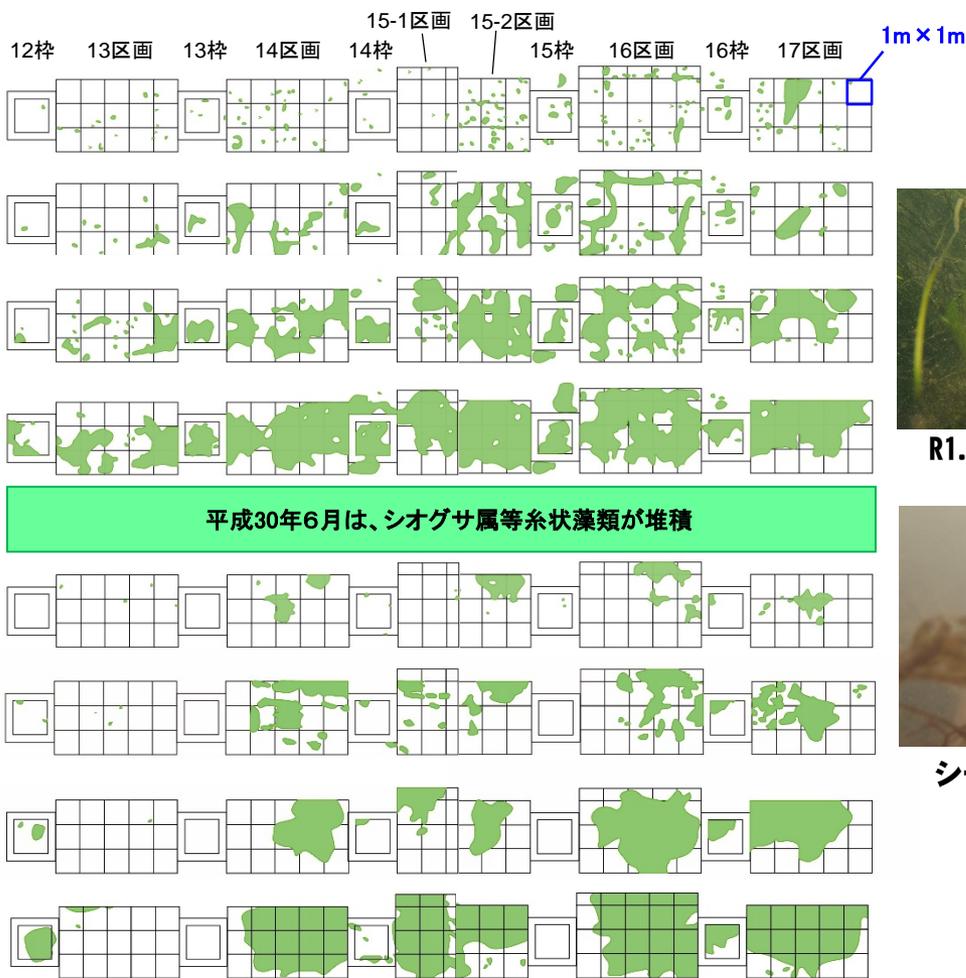
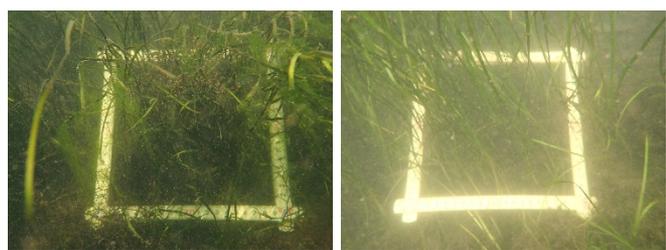
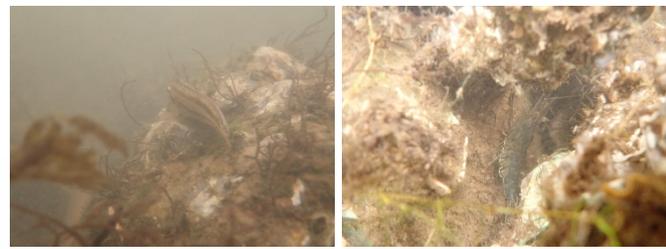
R1. 10月状況（12株）

R2. 6月状況（12株）

- R2年6月はコアマモの生育面積が安定し、生育良好
  - 移植地周辺にて、シモフリシマハゼ、トサカギンポ、チチブ、ユビナガスジエビ、テナガエビ等の魚介類を確認
- ⇒一時的にコアマモの生育面積が減少したが、その後増加し安定

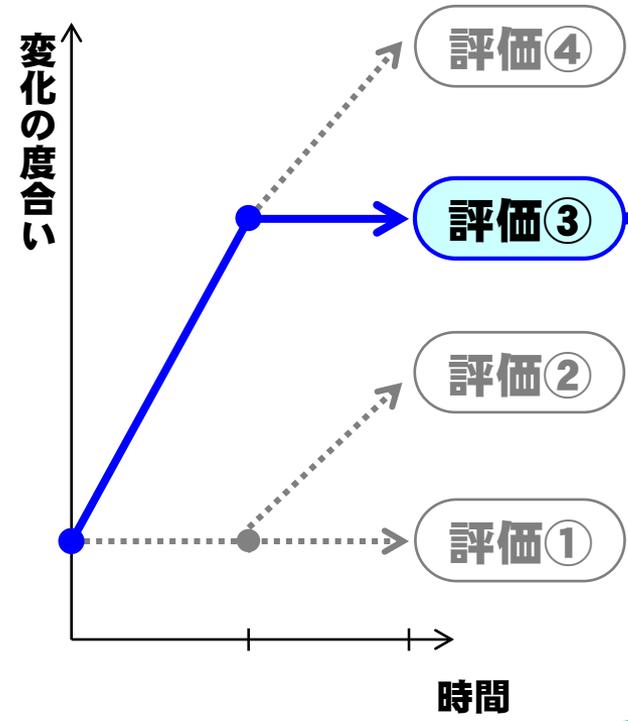
**コアマモ (H28年5月井手・馬潟地区)**

コアマモ群落が形成され、コアマモ群落を  
生息地とする魚介類の存在が確認されたこ  
となどから、今後も継続してその生息環境  
が維持されると考えられる。

平成28年に竹矢矢田地区から移植したコアマモにつ  
いては、今後もその環境が維持されると考えられる  
ことから、環境保全措置の効果があったと評価し、  
上記のコアマモについてはモニタリングを終了する。

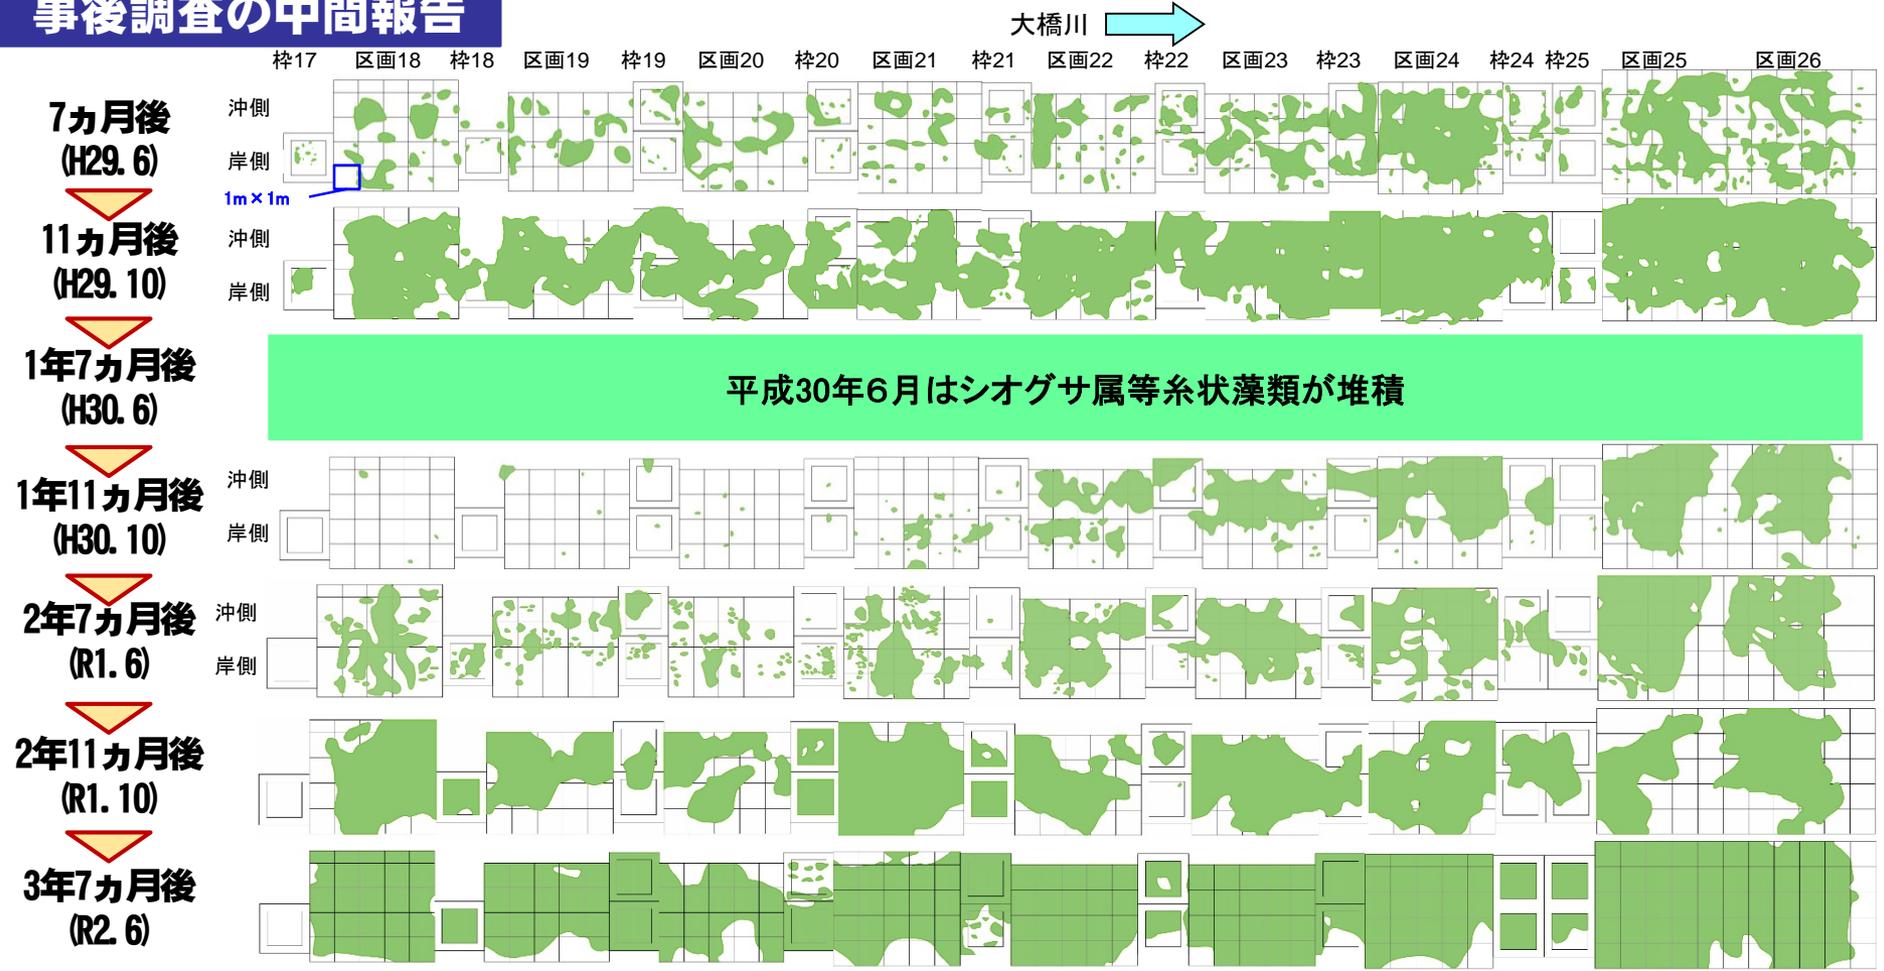
○R2年6月はコアマモの生育面積が安定し、生育良好  
 ○移植地周辺にて、シモフリシマハゼ、トサカギンポ、チチブ、ウロハゼ、テナガエビ等の魚介類を確認

⇒一時的にコアマモの生育面積が減少したが、その後増加し安定

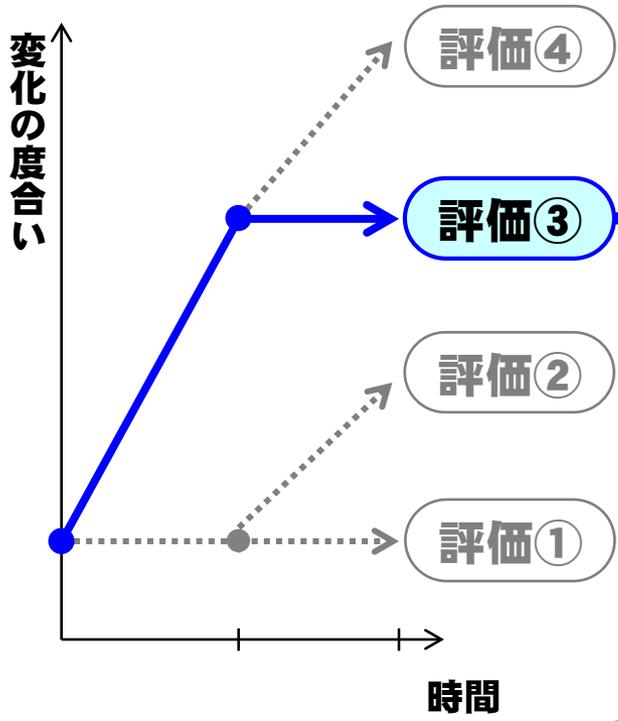
**コアマモ (H28年10-11月井手・馬潟地区)**

コアマモ群落が形成され、コアマモ群落を  
生息地とする魚介類の存在が確認されたこ  
となどから、今後も継続してその生息環境  
が維持されると考えられる。

移植直後      3年後      将来

平成28年に福富地区から移植したコアマモについては、今後もその環境が維持されると考えられることから、環境保全措置の効果があったと評価し、**上記のコアマモについてはモニタリングを終了する。**

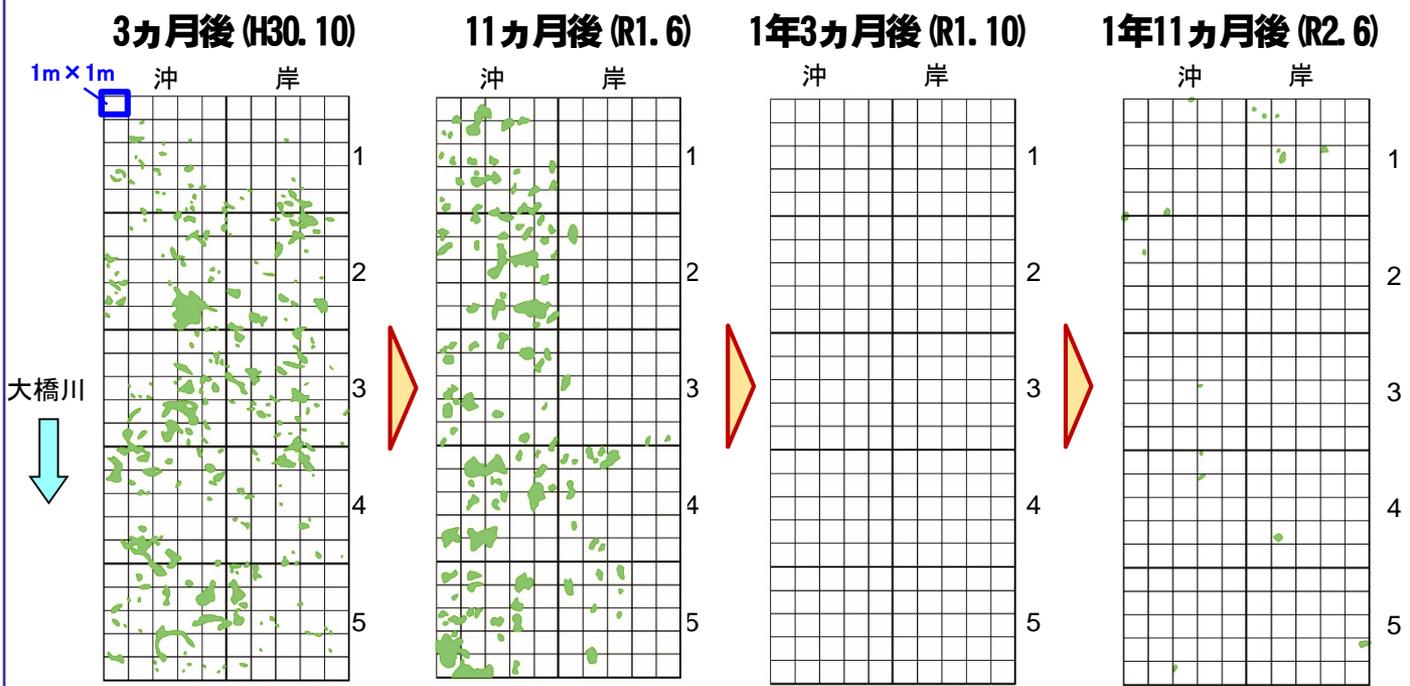
コアマモ (R1.10 5沖)

コアマモ (R2.6 5沖)

- R1年10月ではR1年6月と比べコアマモの生育面積の減少を確認
- R2年6月ではパッチ状に生育するコアマモを確認
- 移植地周辺にて、マハゼ、シモフリシマハゼ、アシシロハゼ等の魚介類を確認

- 引き続き令和2年10月に潜水目視観察を行い、コアマモの回復状況を確認する。

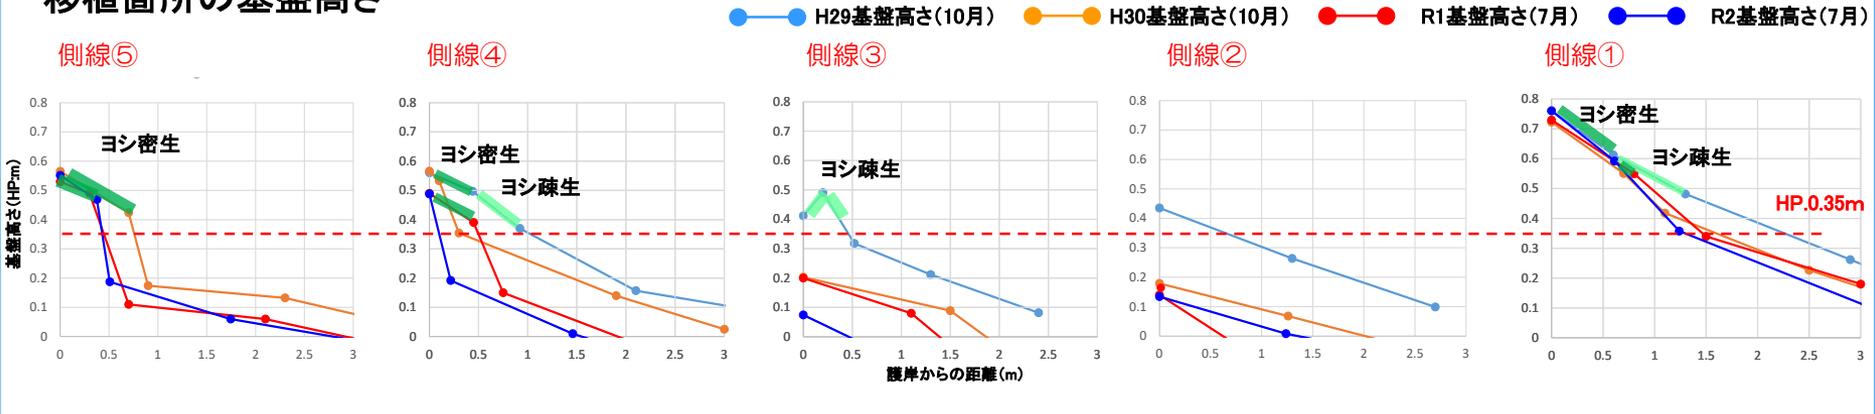
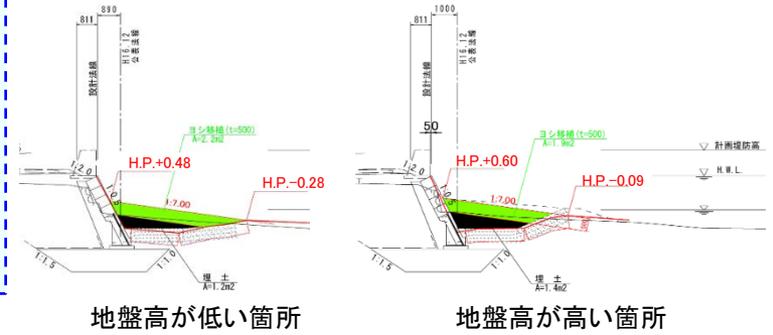
○上流側において経年的に基盤の高さが低下。  
 波の影響等によって侵食された可能性がある。  
 ○これまでの福富地区においてヨシの生育が  
 確認されている地盤高さはH.P.0.35m以上であった。

⇒下流部においては、基盤の高さが安定しており、ヨシが安定して生育

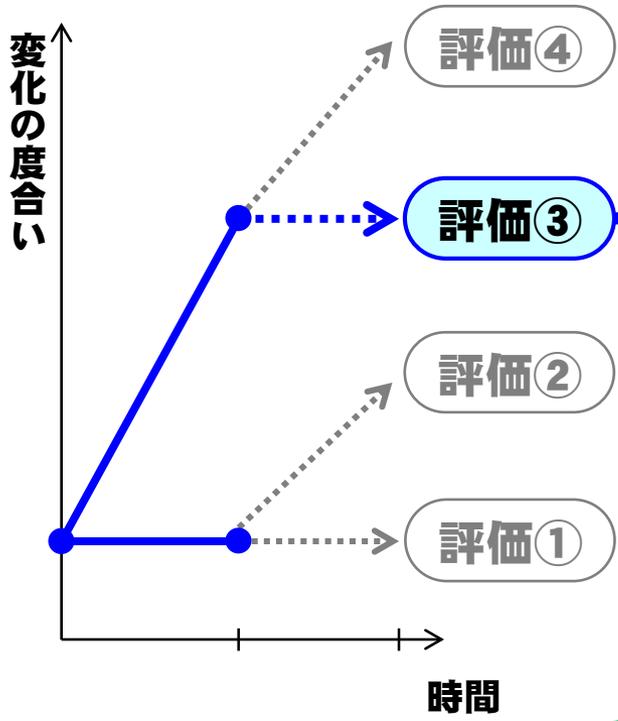
**ヨシ (H28年11月福富地区)**

ヨシ帯が安定して存在しており、ヨシ帯を  
生息地とする動物の存在が確認されたこと  
などから、今後も継続してその生息環境が  
維持されると考えられる。

移植直後      3年後      将来

平成28年に地区内から移植したヨシについては、今  
後もその環境が維持されると考えられることから、  
環境保全措置の効果があったと評価し、上記のヨシ  
についてはモニタリングを終了する。

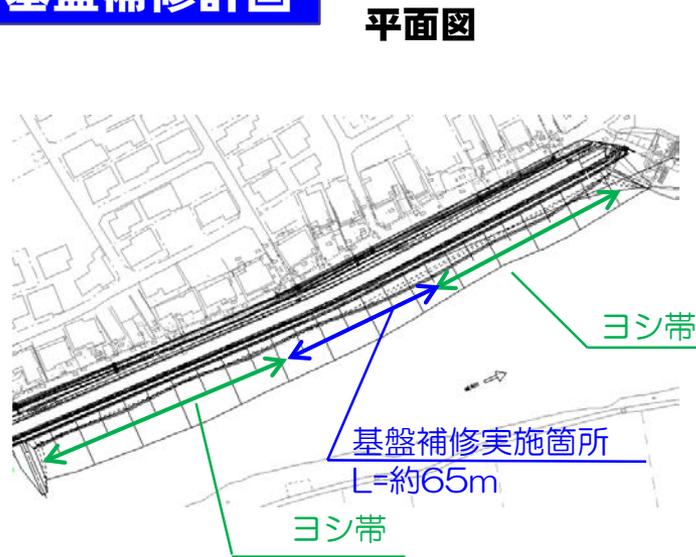
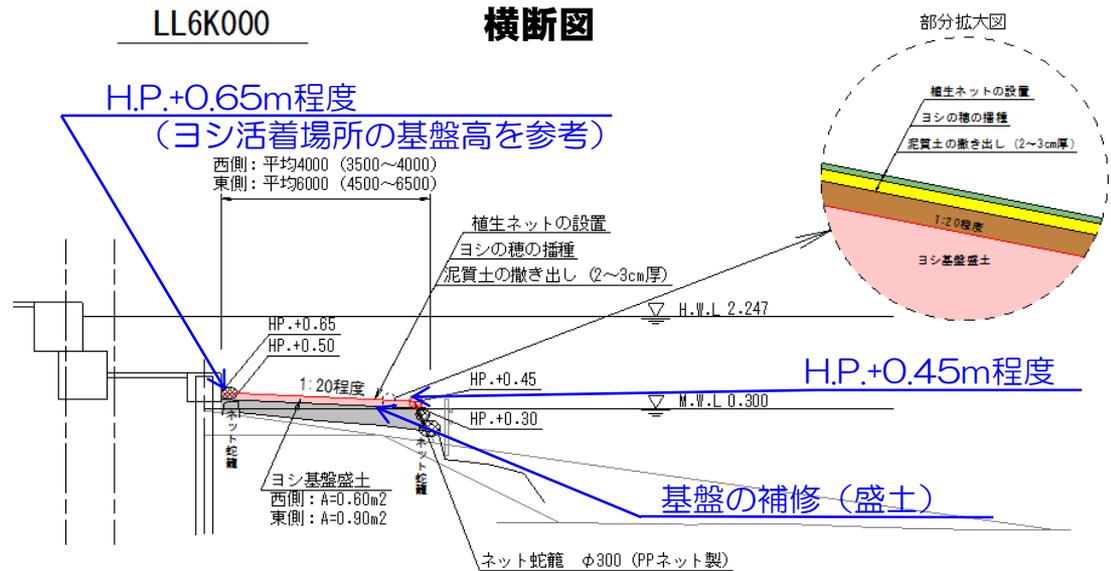
H29. 3. 17実施

- 基盤の補修（盛土）高さはHP+0.45m~+0.65m程度とした
  - ・ヨシが活着している上下流の高さを参考
  - ・播種後の発芽期の冠水防止（春期の平均水位はHP+0.4m程度）
- H28.10調査によりヨシが確認できなかった範囲（L=約65m区間）にて実施した

- 重機により土砂を投入・敷き均し（水位の下がる3月に実施）
- 人力によりヨシ穂を播種（発芽期の3月に実施）
- ・他地区での掘削残土（砂）を使用（表土ではない）。
- ・種子は、秋（11月）に、福富地区にて採取。
- ・種子は、採取後、倉庫（屋内）にて休眠させた後に使用した。

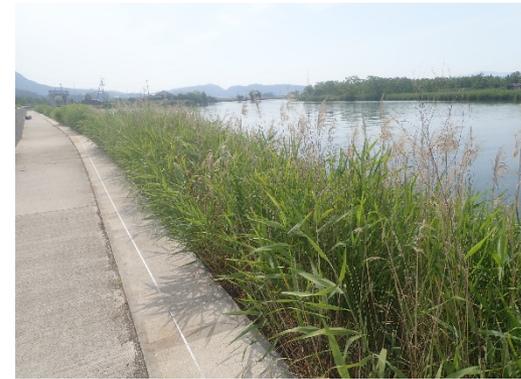
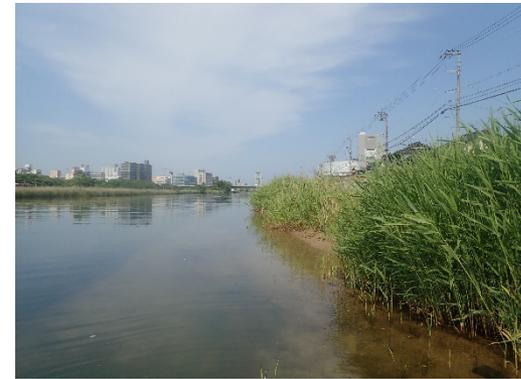
調査地概況: 下流側 (R2.6)

調査地概況: 上流側 (R2.6)

○岸際に生育していたヨシは、R1年10月からR2年6月にかけて拡大傾向

⇒ 播種によるヨシ移植は、水位変動による影響を受けやすく、播種した個体が分布を広げるに至っていないが、基盤の補修の効果により、ヨシ生育面積が拡大

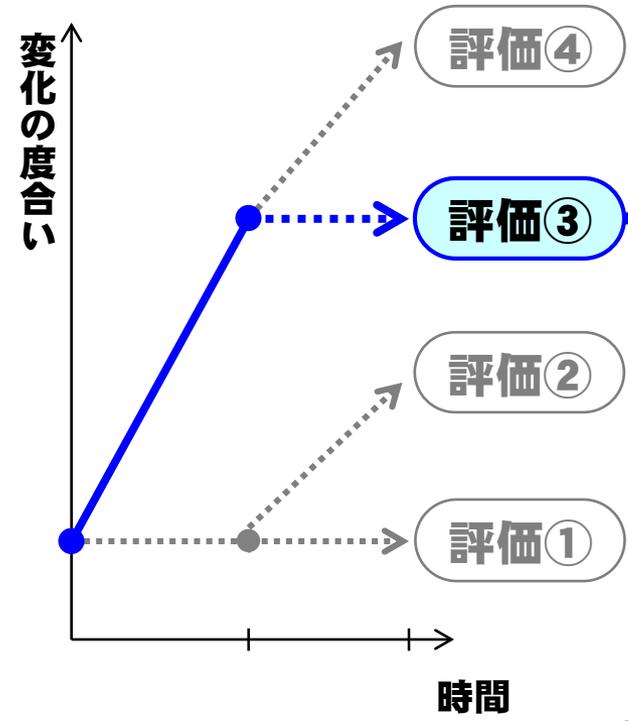
### ヨシ (H29年3月追子地区)

ヨシ帯が拡大し、密度も増加しており、今後も継続してヨシ帯が拡大、もしくは維持されていくものと考えられる。

平成29年にフォローアップを行ったヨシについては、今後もその環境が維持されることが考えられることから、フォローアップの効果があったと評価し、上記のヨシについてはモニタリングを終了する。
