大橋川改修事業に係る環境モニタリング協議会

広域モニタリング・環境監視

令和4年12月8日

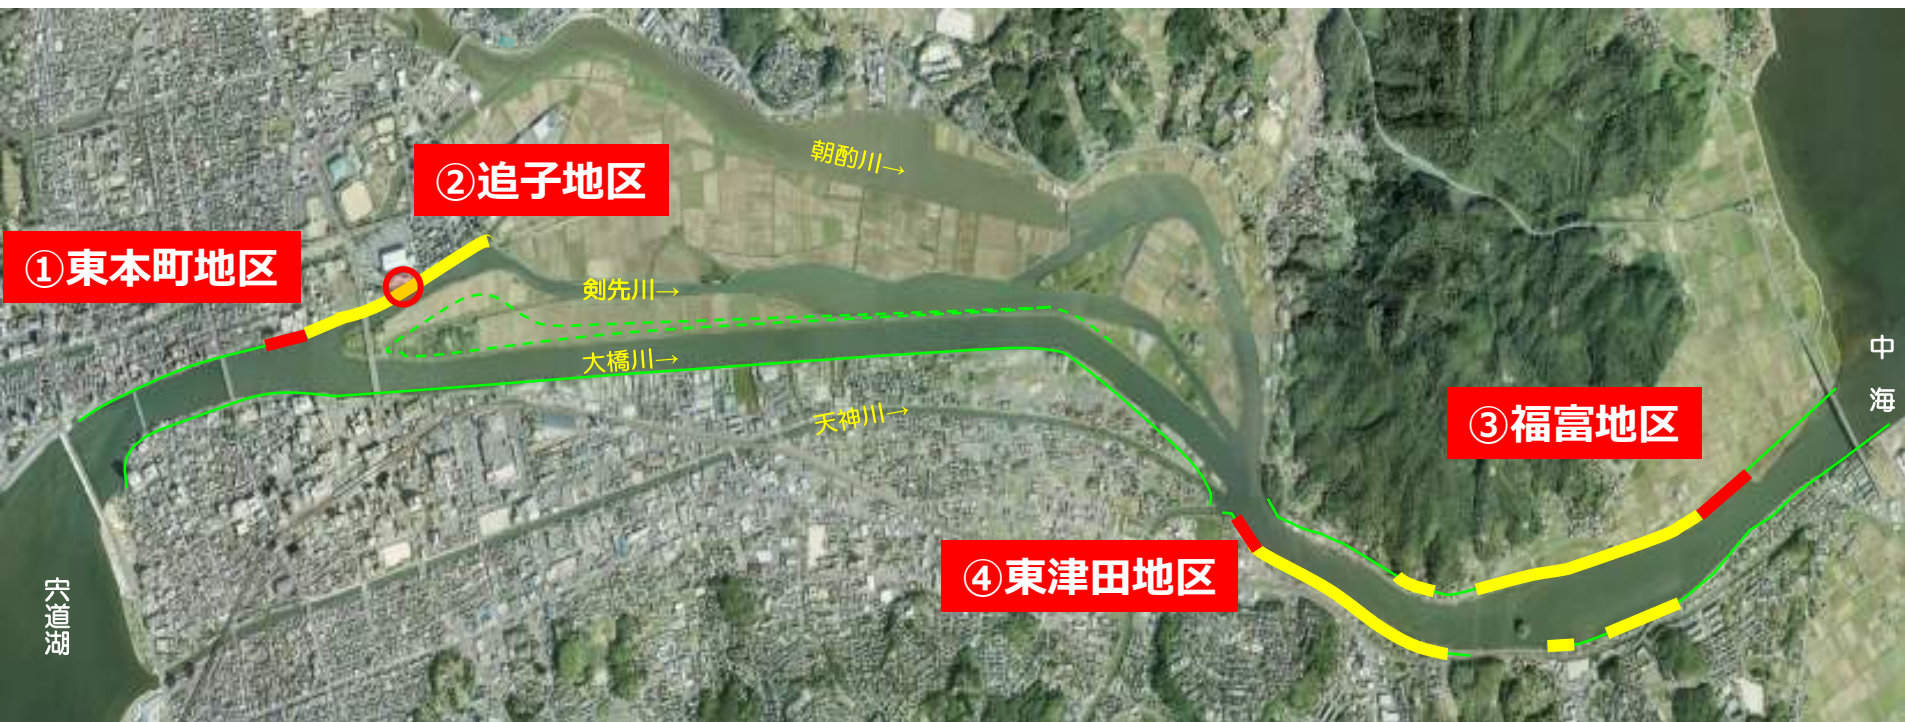
## 2. 令和3年の工事概要

- ①東本町地区の築堤護岸工事を実施（継続）
- ②追子地区の排水機場外構工事を実施（継続）
- ③福富地区の築堤護岸工事を実施（継続）
- ④東津田地区の築堤護岸工事を実施（継続）

※令和3年の工事は大橋川の流動に大きく影響を与えるような掘削工事はない。

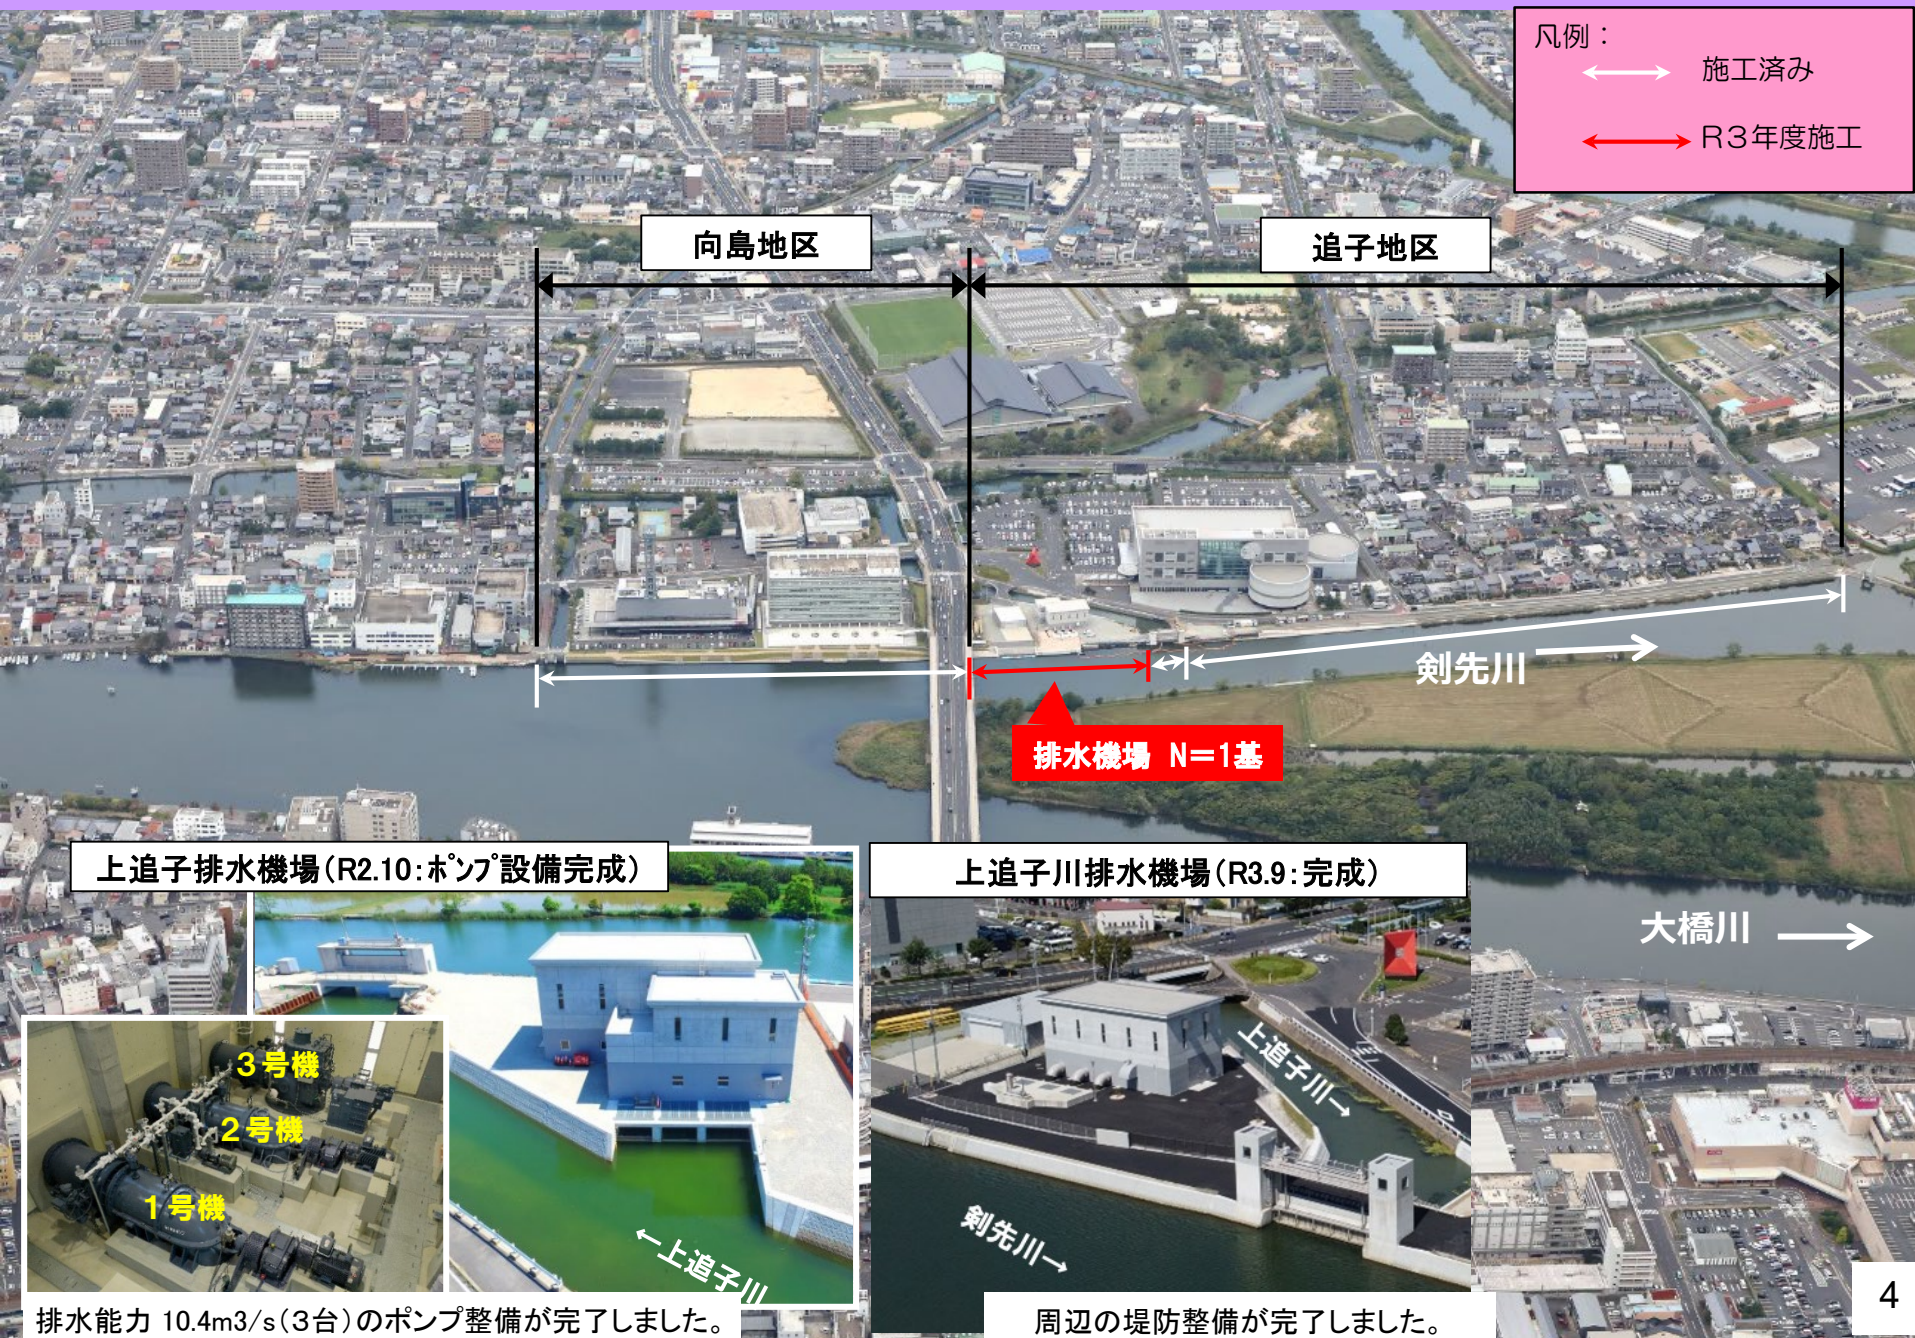
## 大橋川 向島地区・追子地区工事施工状況 (写真)

工事着手前(R3.4)

工事完成(R4.3)

築堤護岸 L=292m

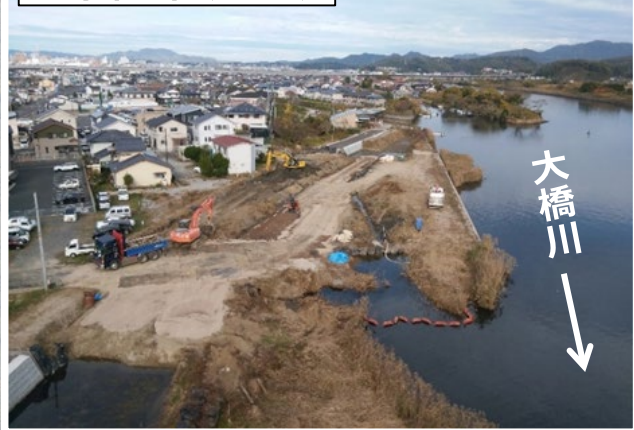
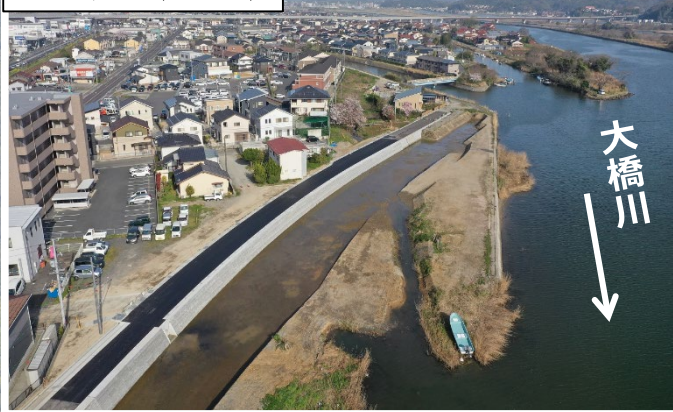
## 大橋川 東津田地区工事施工状況 (写真)

工事着手前(R2.10)

工事完成(R3.10)
