大橋川改修事業に係る環境モニタリング協議会

工事モニタリング

令和5年11月20日

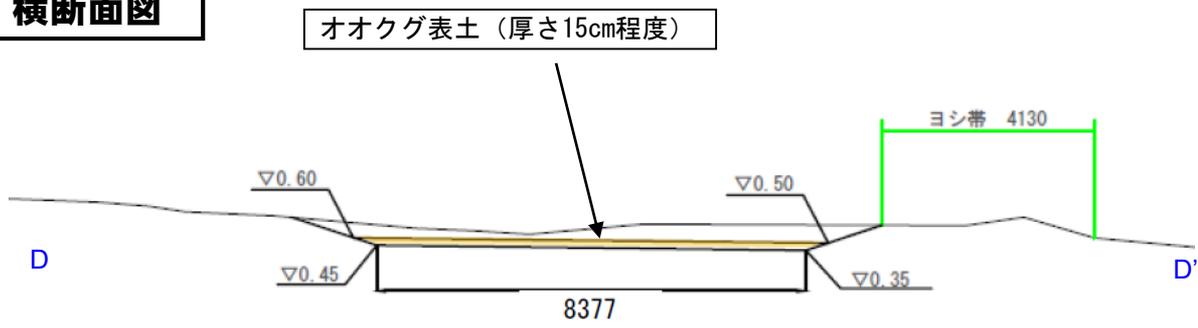
横断面図

- 移植時期；R3. 6-7
- 福富地区における護岸工事に伴い影響を受けるオオクグ群落 (502m²) を中海大井地区に移植
- 重機を用いた表土移植(地下茎含む)
『種子からの繁殖』及び 『地下茎からの栄養繁殖』を期待

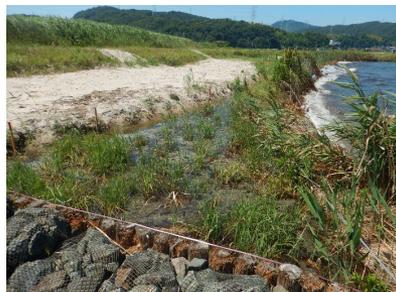
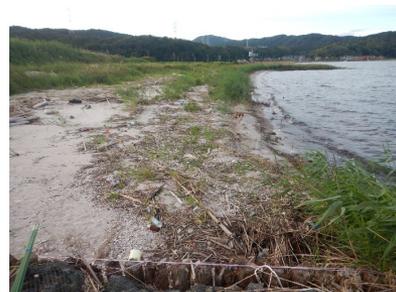
漂砂による移植地被害①：R3年度

・移植直後の令和3年8月に台風9号及びその後の秋雨前線の停滞により移植地に砂が堆積し、移植面積の約50%が消失した。

※台風9号は令和3年8月9日に松江を通過し、秋雨前線は令和3年8月中旬に中国地方上空に停滞した。

R3.8.6撮影

R3.9.24撮影

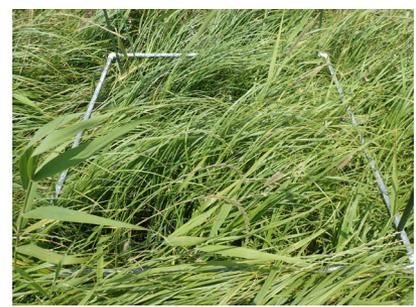
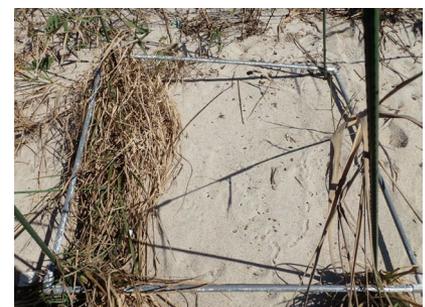
移植地B-2のコドラート（左：R4.6→右：R4.10）

・令和4年9月の台風11号の後にはヨシ帯の減少及びバームの後退が見られ、移植地の一部に砂が堆積した。

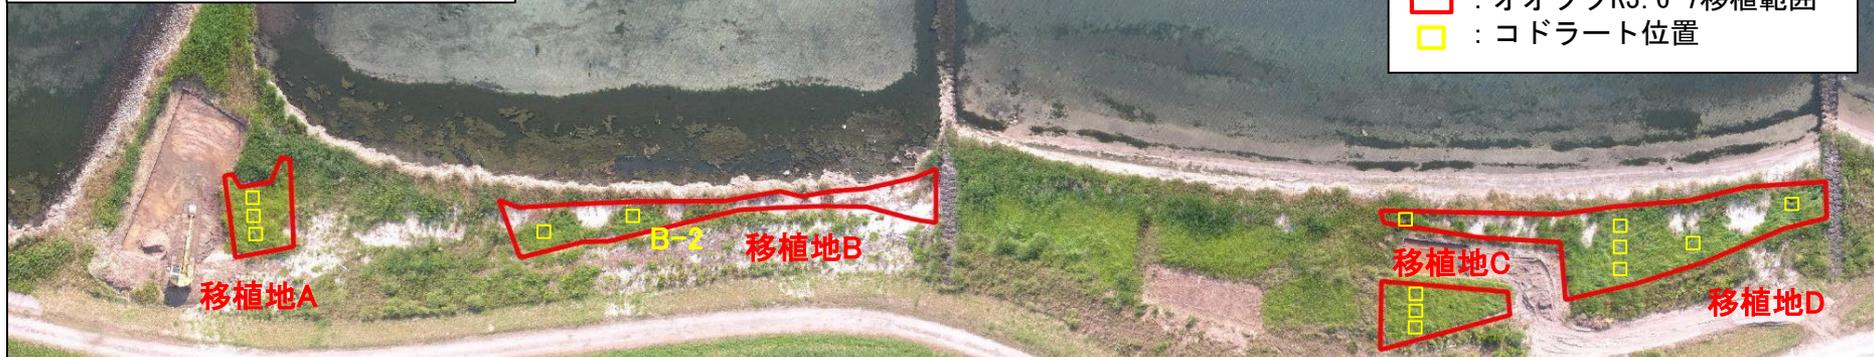
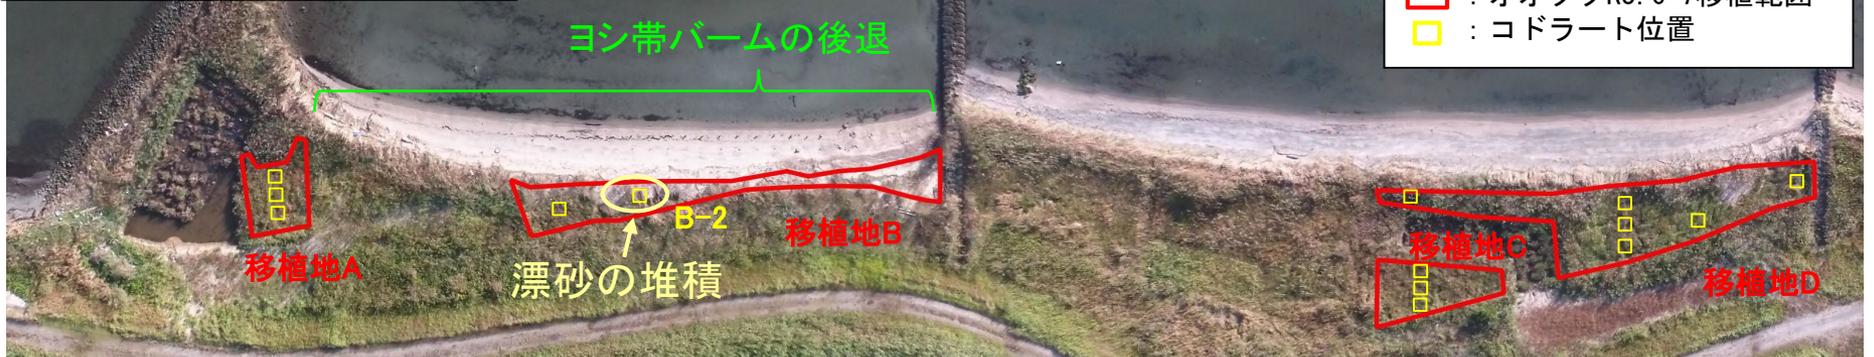
空撮写真（R4.6.17）

※撮影時刻 8:00 中海水位:0.58m

※撮影時刻 8:00 中海水位:0.28m

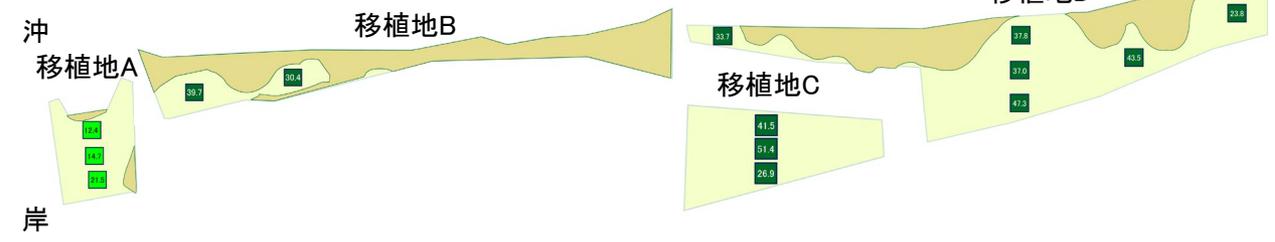
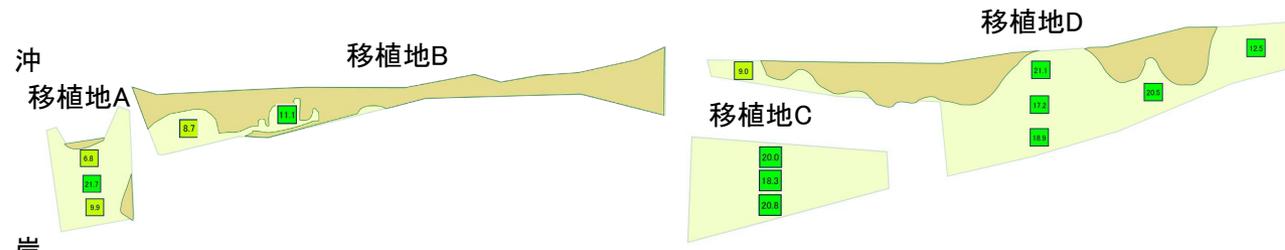
開花率

※図中の 緑色 は砂の堆積範囲を示す。

○開花率は移植地Aの沖と岸、B-1、D-1では5%~10%未満と一部で低かったが、大部分のコドラートでは開花率が10%~25%未満であった。

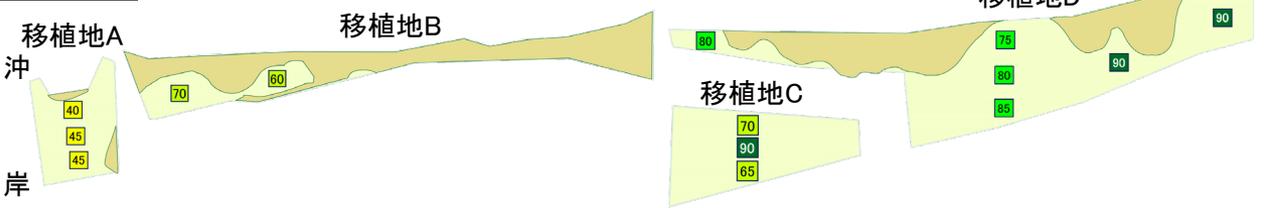
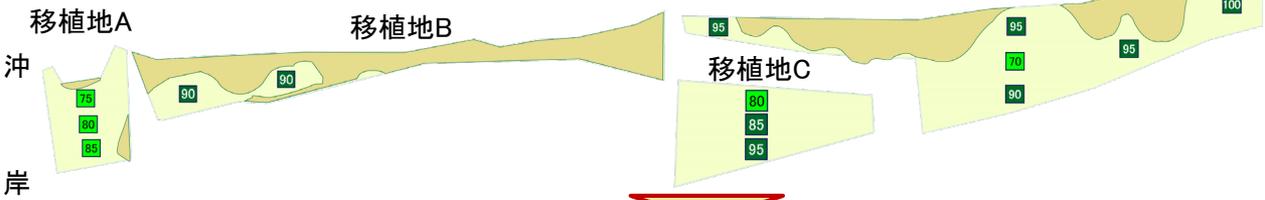
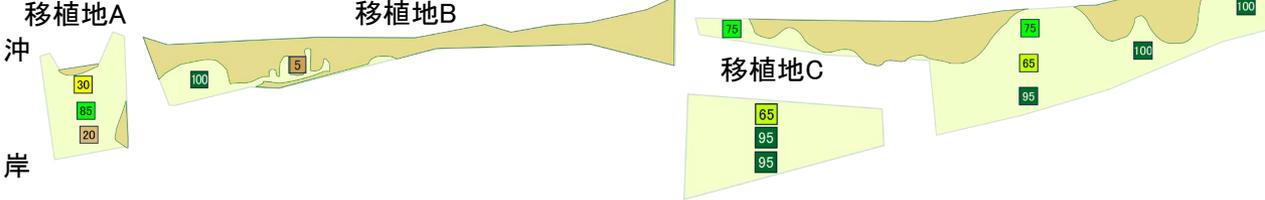
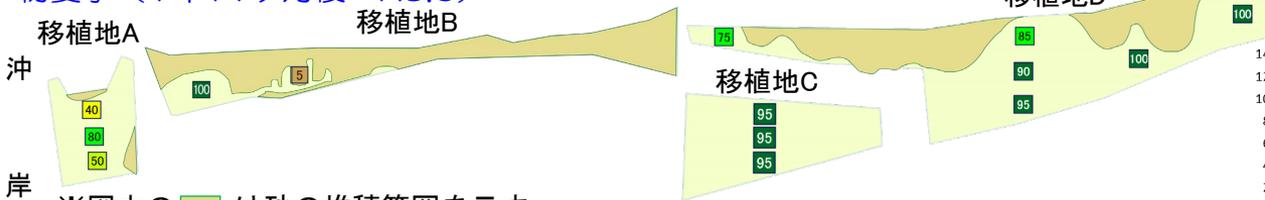
植被率 秋季 (3ヶ月後: R3.10)

※図中の 緑色 は砂の堆積範囲を示す。

○移植地Aの植被率は、移植1年3ヶ月後の秋季に減少していたが、移植1年11ヶ月後の初夏季に回復が見られた。
 ○植被率は移植地全体として移植1年3ヶ月後の秋季と比較し増加していた。

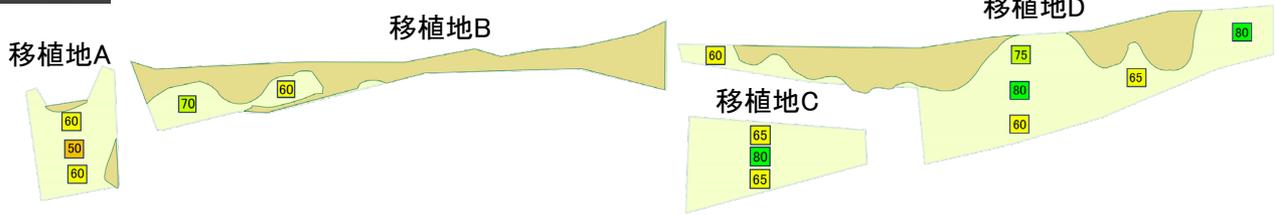
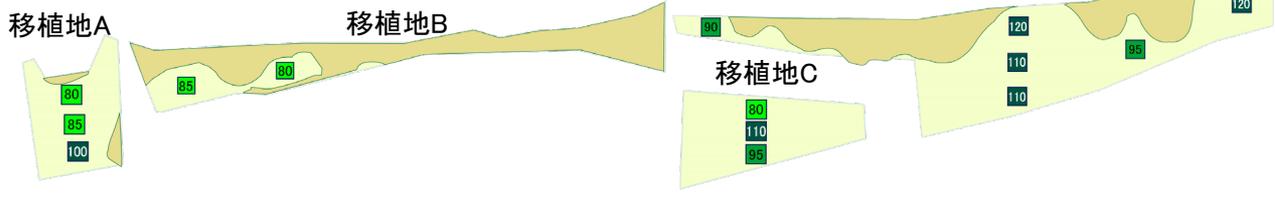
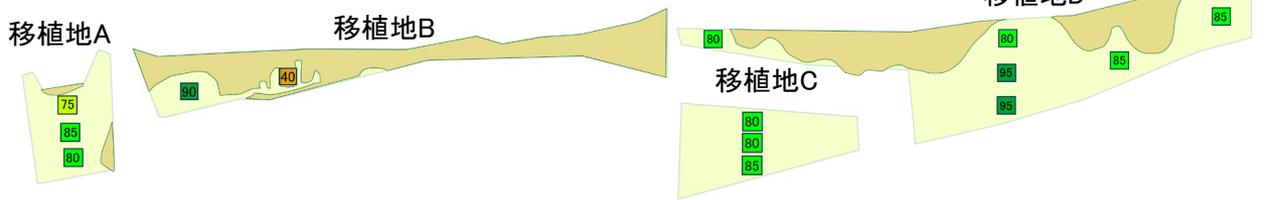
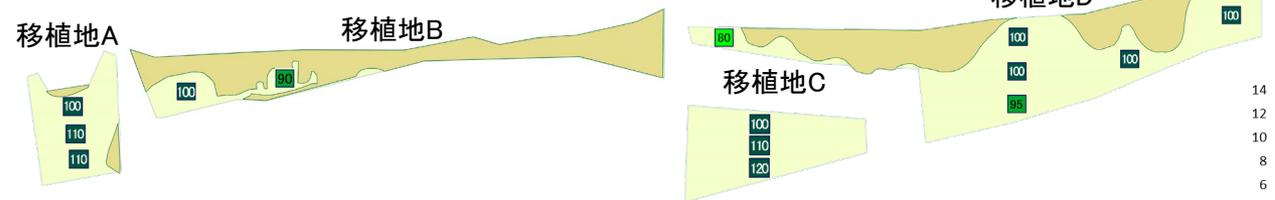
草丈 秋季（3ヶ月後：R3.10）

※図中の 〇 は砂の堆積範囲を示す。

○草丈は移植地全体で、移植1年3ヶ月後の秋季と比較し増加していた。

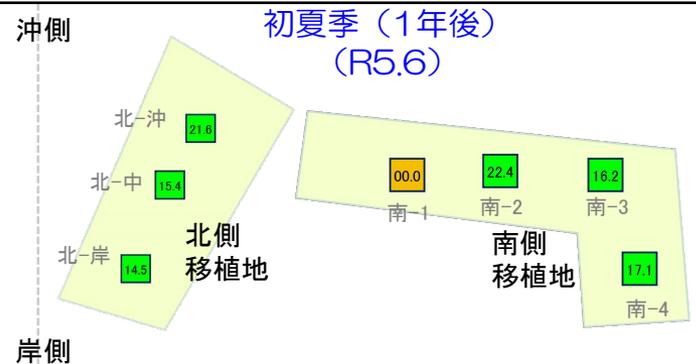
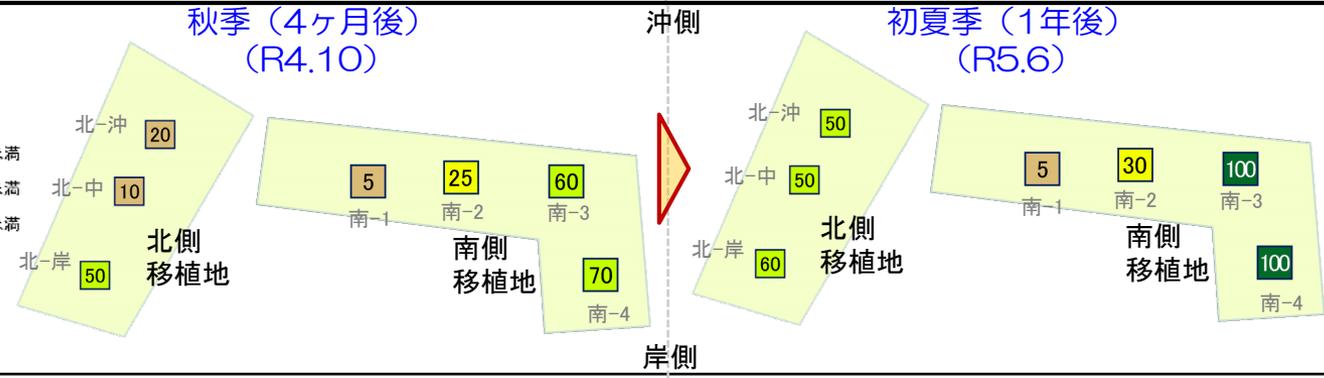
○開花率は南側移植地の1コドラートで0%であったが、その他のコドラートでは10%～25%未満であった。

○植被率は開花率と同様に南側移植地の1コドラートで5%と低かったが、その他の移植地では移植4ヶ月後の秋季と比較し増加していた。

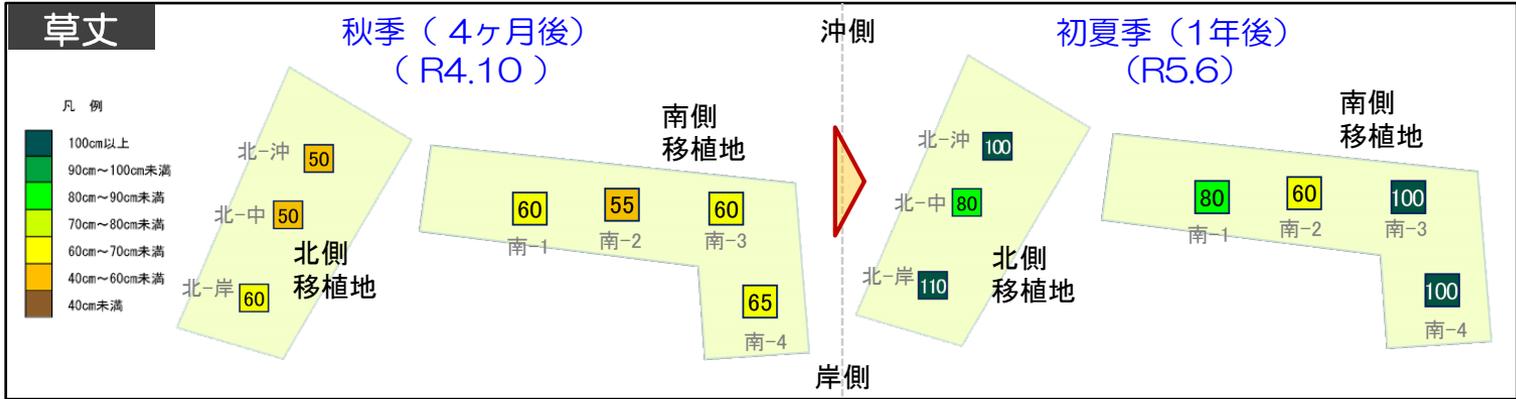
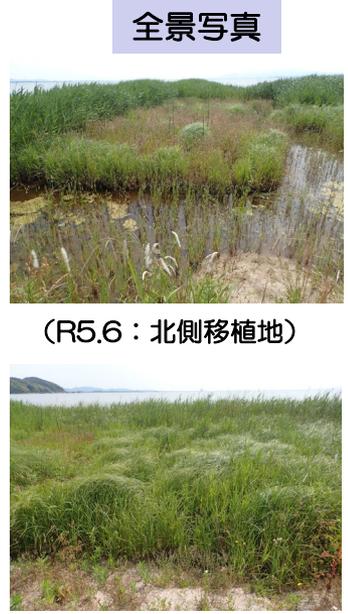
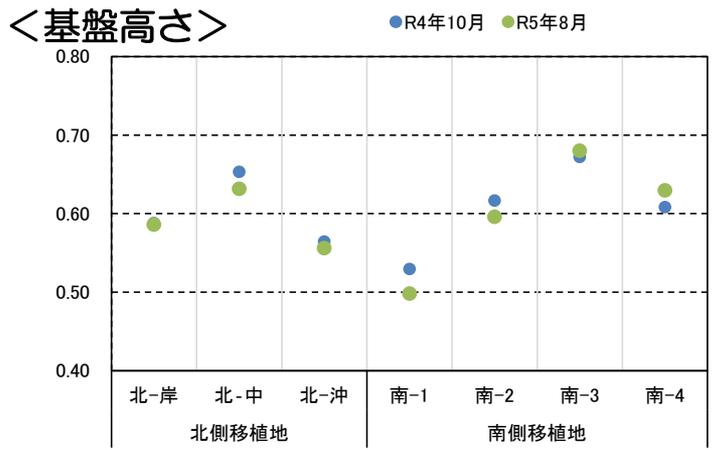
- 草丈は移植4ヶ月後の秋季と比較し全てのコドラートで増加していた。
- 開花率、植被率が低い南-1は、他のコドラートと比較し、基盤高さが低かった。
- 移植地の基盤高さは、オオクグの生育適地と考えられるT.P.0.5m~0.6m程度を概ね満足した。

- 引き続き秋季にオオクグの生育状況を確認する。

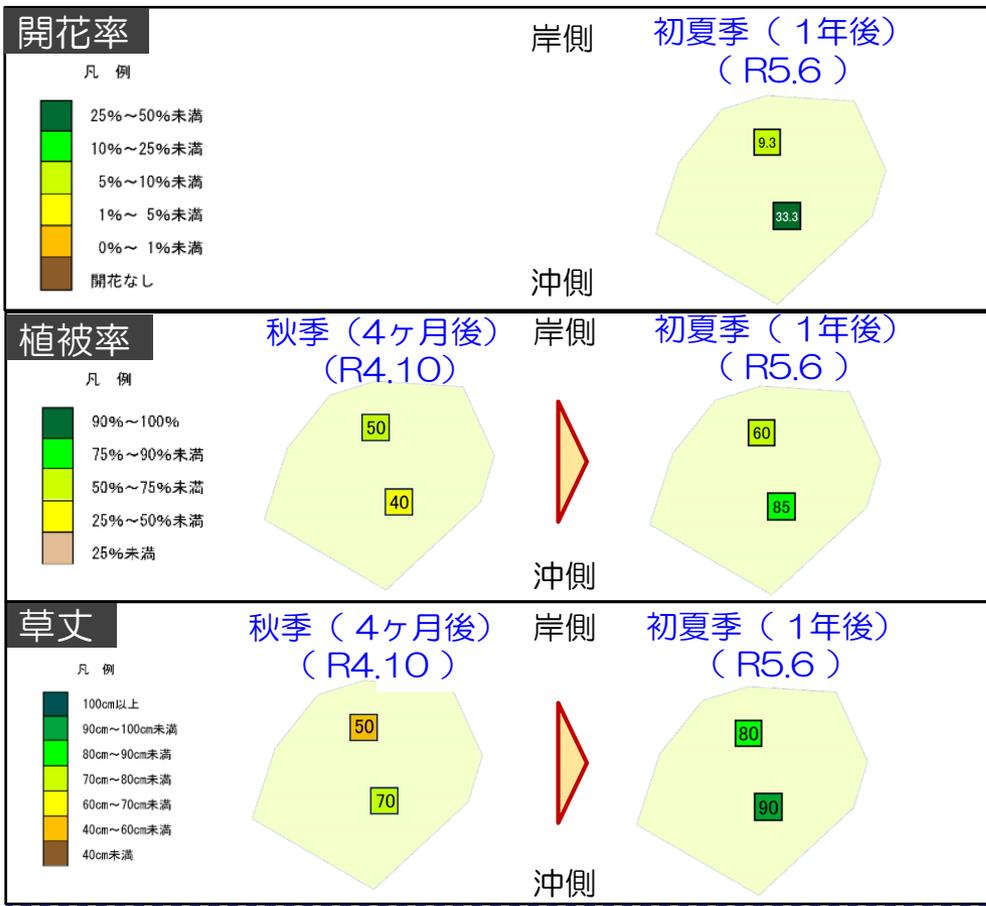
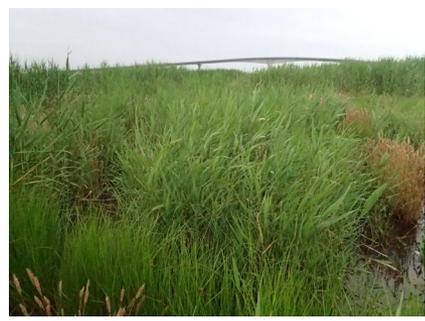
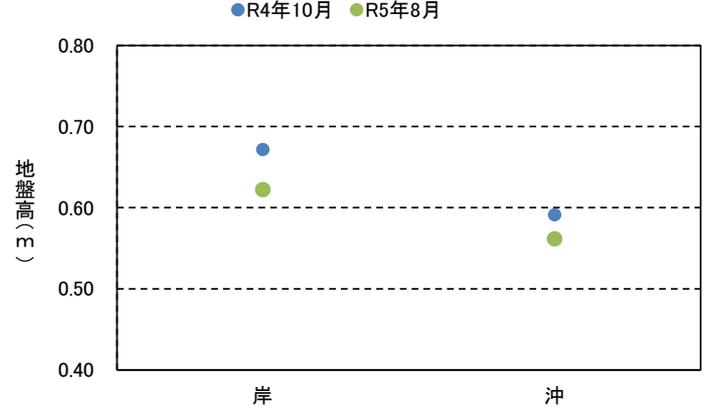
全景写真（R5.6）

- 開花率は9.3%～33.3%であった。
- 植被率は60%～85%であり、移植4ヶ月後の秋季の植被率と比較し増加していた。
- 草丈は80cm～90cmであり、移植4ヶ月後の秋季の植被率と比較し増加していた。
- 移植地の基盤高さは、オオクグの生育適地と考えられるT.P.0.5～0.6m程度を概ね満足。

- 引き続き秋季にオオクグの生育状況を確認する。

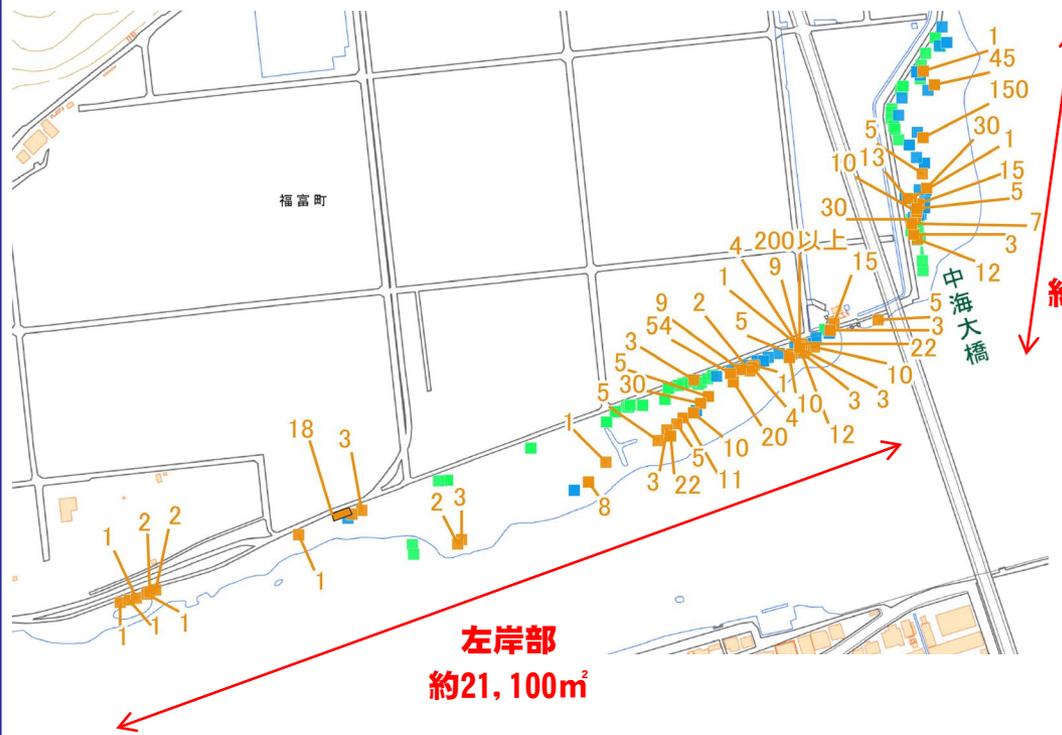
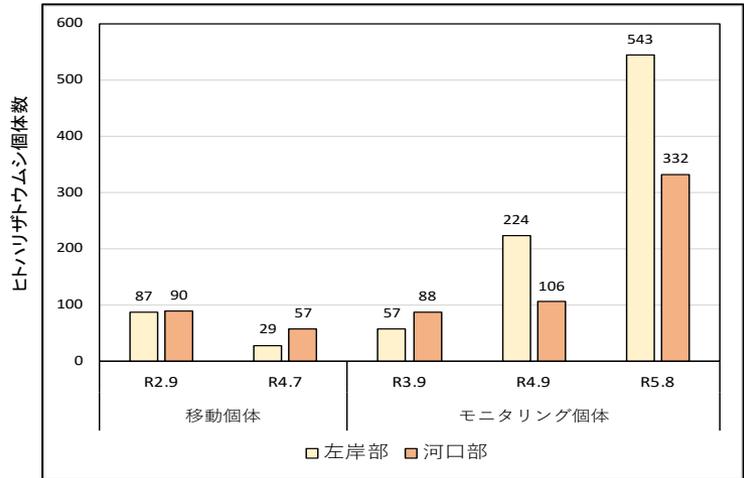
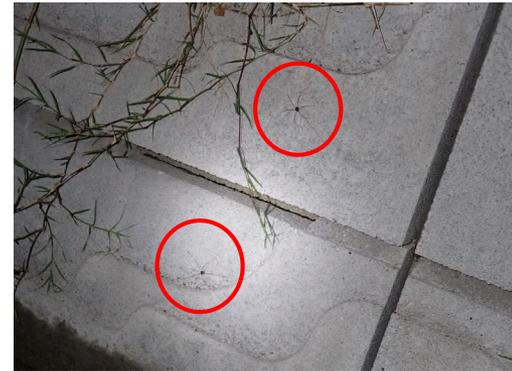
ヒトハリザトウムシの確認個体数の変化

確認された個体 (R5. 8. 28)
護岸整備箇所を利用

- 左岸部でヒトハリザトウムシを543個体確認し、河口部で332個体確認した。
- 左岸部のほうが、保護移動数に対するモニタリングでの確認個体数が多い傾向にあった。
- 右岸部、河口部では、2地点とも昨年度の確認個体数を上回った。

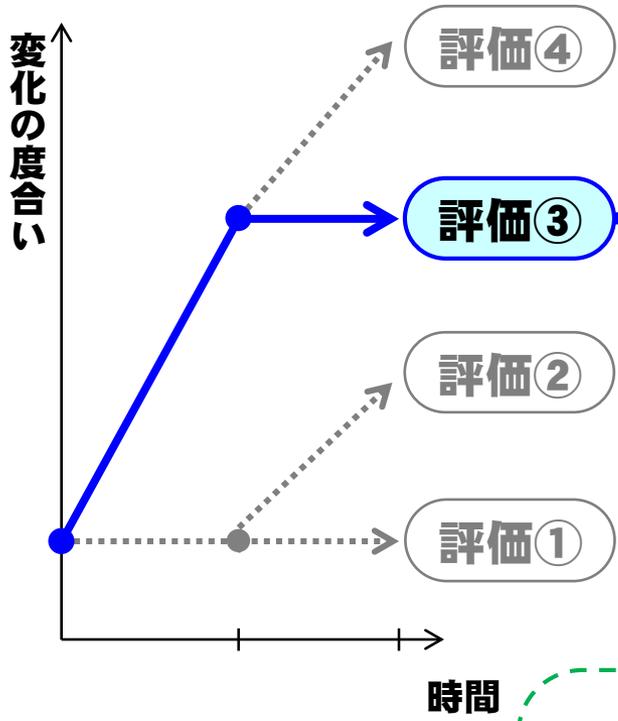
ヒトハリザトウムシ (R2年9月福富地区)

ヒトハリザトウムシは再生産しており、個体数は保護移動数を上回っていることから、今後も継続してヒトハリザトウムシの個体群が持続するものと考えられる。

保護移動3年後も継続して生息が確認されていることから、環境保全措置の方法は適切であったと考えられる。
本地区ではR4.7に保護移動したヒトハリザトウムシのモニタリングを継続することから、併せて個体群の変動を確認する。

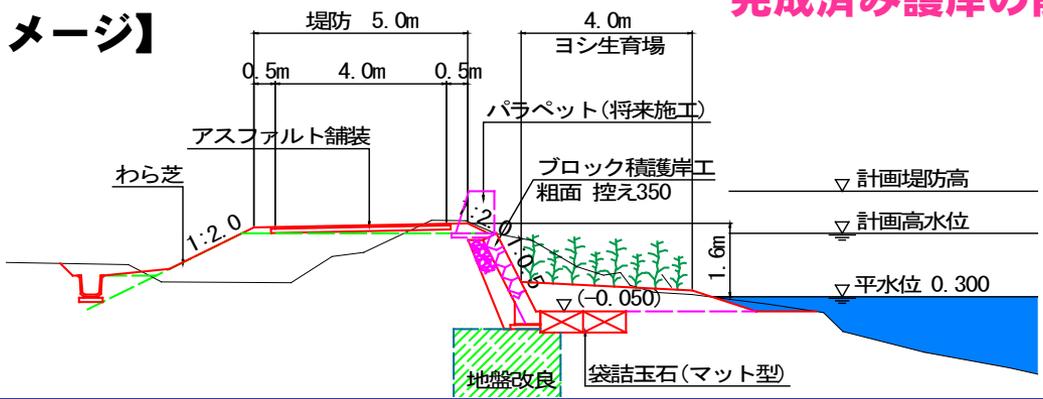
【横断イメージ】

- 松崎島では島の全縁部を対象とした護岸工事を予定している。
- 松崎島の工事に伴うヨシの移植先は、完成した護岸の前面への移植を基本とする。
- ただし、工事初期は移植先となる完成済みの護岸がないため、福富地区へ移植する。

完成済み護岸の前面に移植
