# 指標大型水鳥類に関する近年の動向

# 1. 大型水鳥類の今年度の全国的及び当該圏域の動き

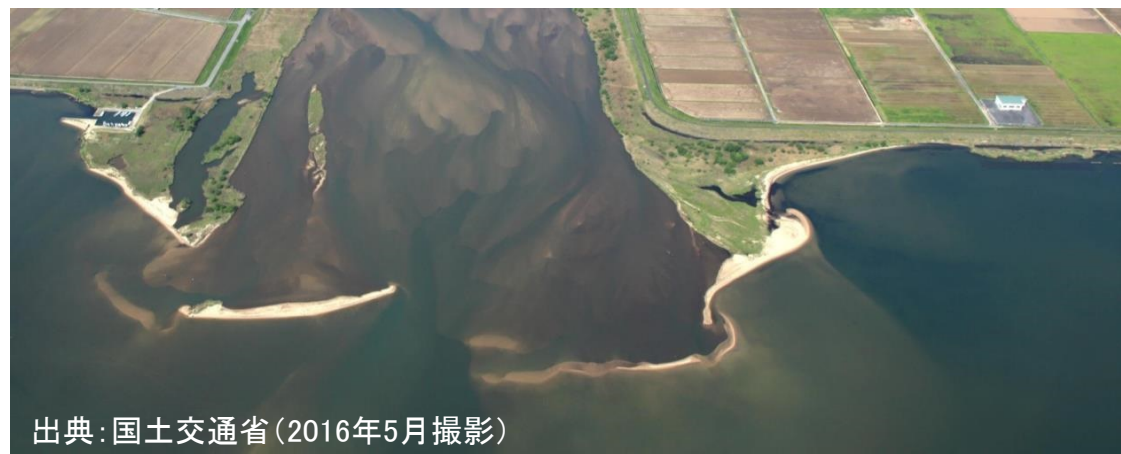
2017年6月、下図(A)付近に土砂を約0.9万m<sup>3</sup>投入  
左岸の砂嘴の一部を溝状に除去(B)

- ★ 2017年度に土砂を0.9万m<sup>3</sup>投入し、河口左岸の砂嘴を一部溝状に除去したところ、投入土砂、および本川からの土砂が出島地先に堆積。
- ★ 2018年11月・12月に最大71羽のコハクチョウのねぐら利用を①、②付近で、2019年1月には65羽ヒシクイのねぐら利用を③付近で確認。

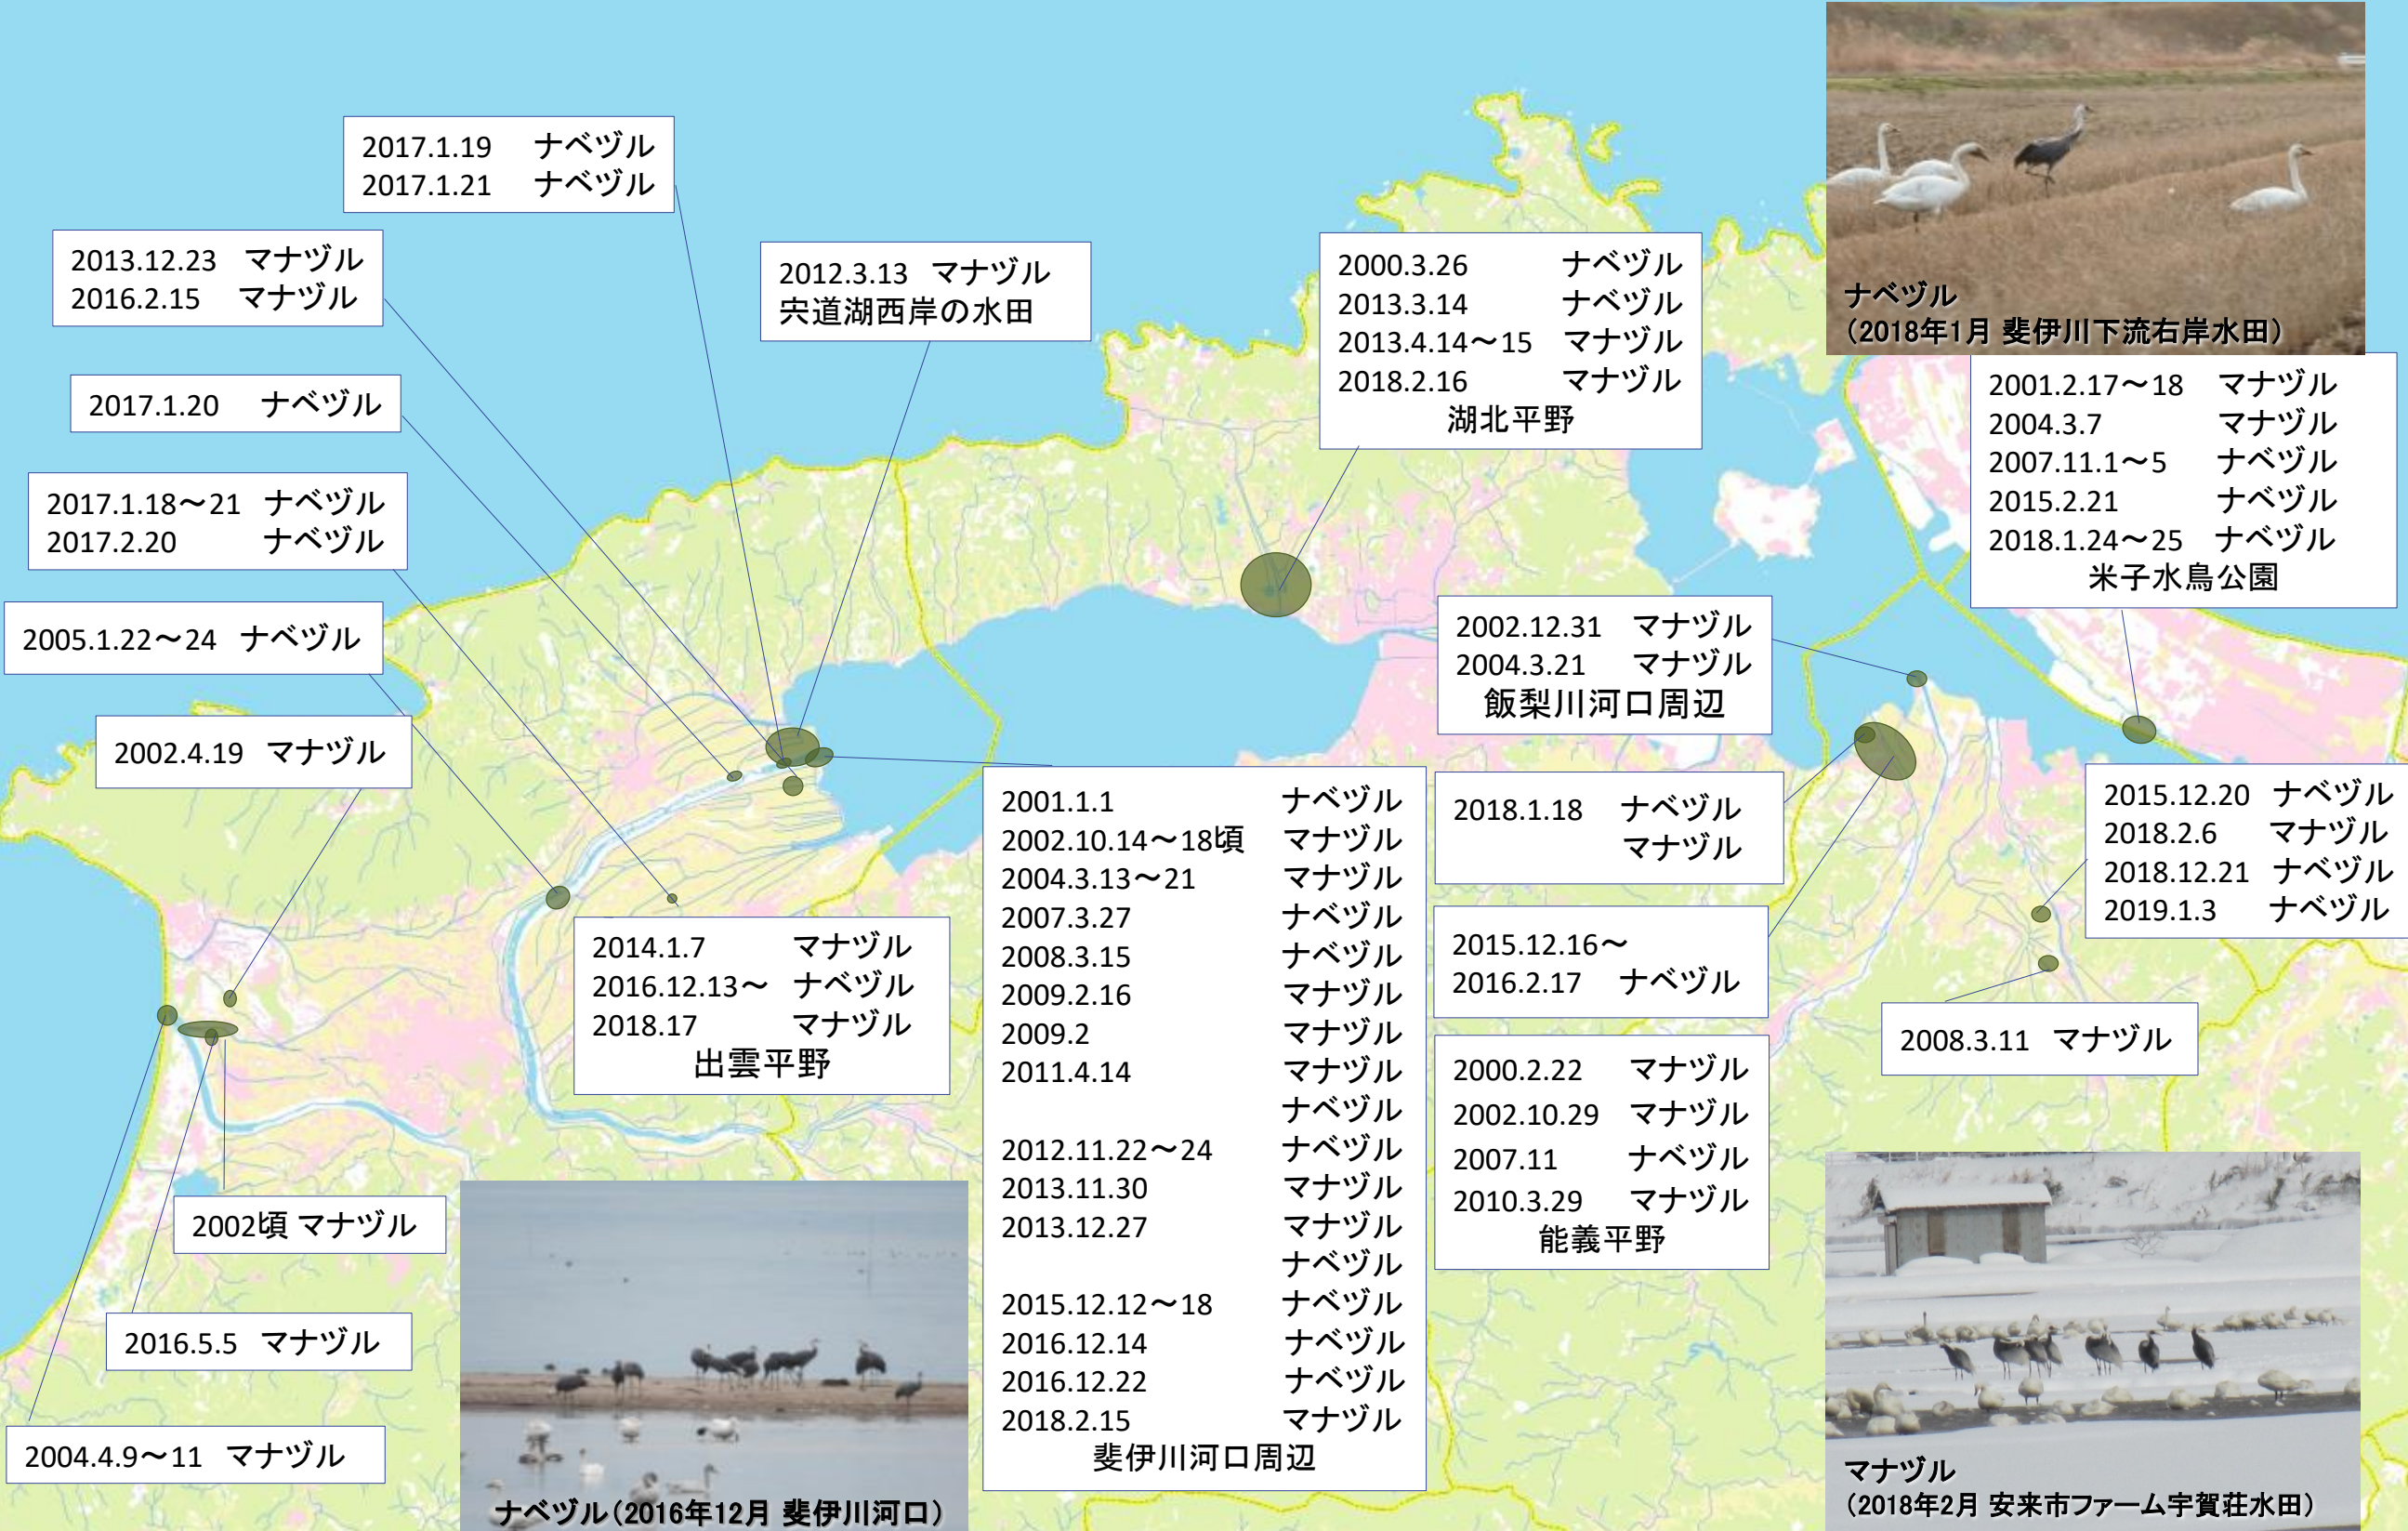
6. ツル類(マナヅル、ナベヅル)の飛来状況

★ガン類などくらべて数は多くないが、宍道湖西岸、潟の内、能義平野などで確認されている。  
★2018年1月、2月には松江市・安来市で9羽のマナヅルと1羽のナベヅルが、同年12月、翌年1月には1羽のナベヅルが確認されている。

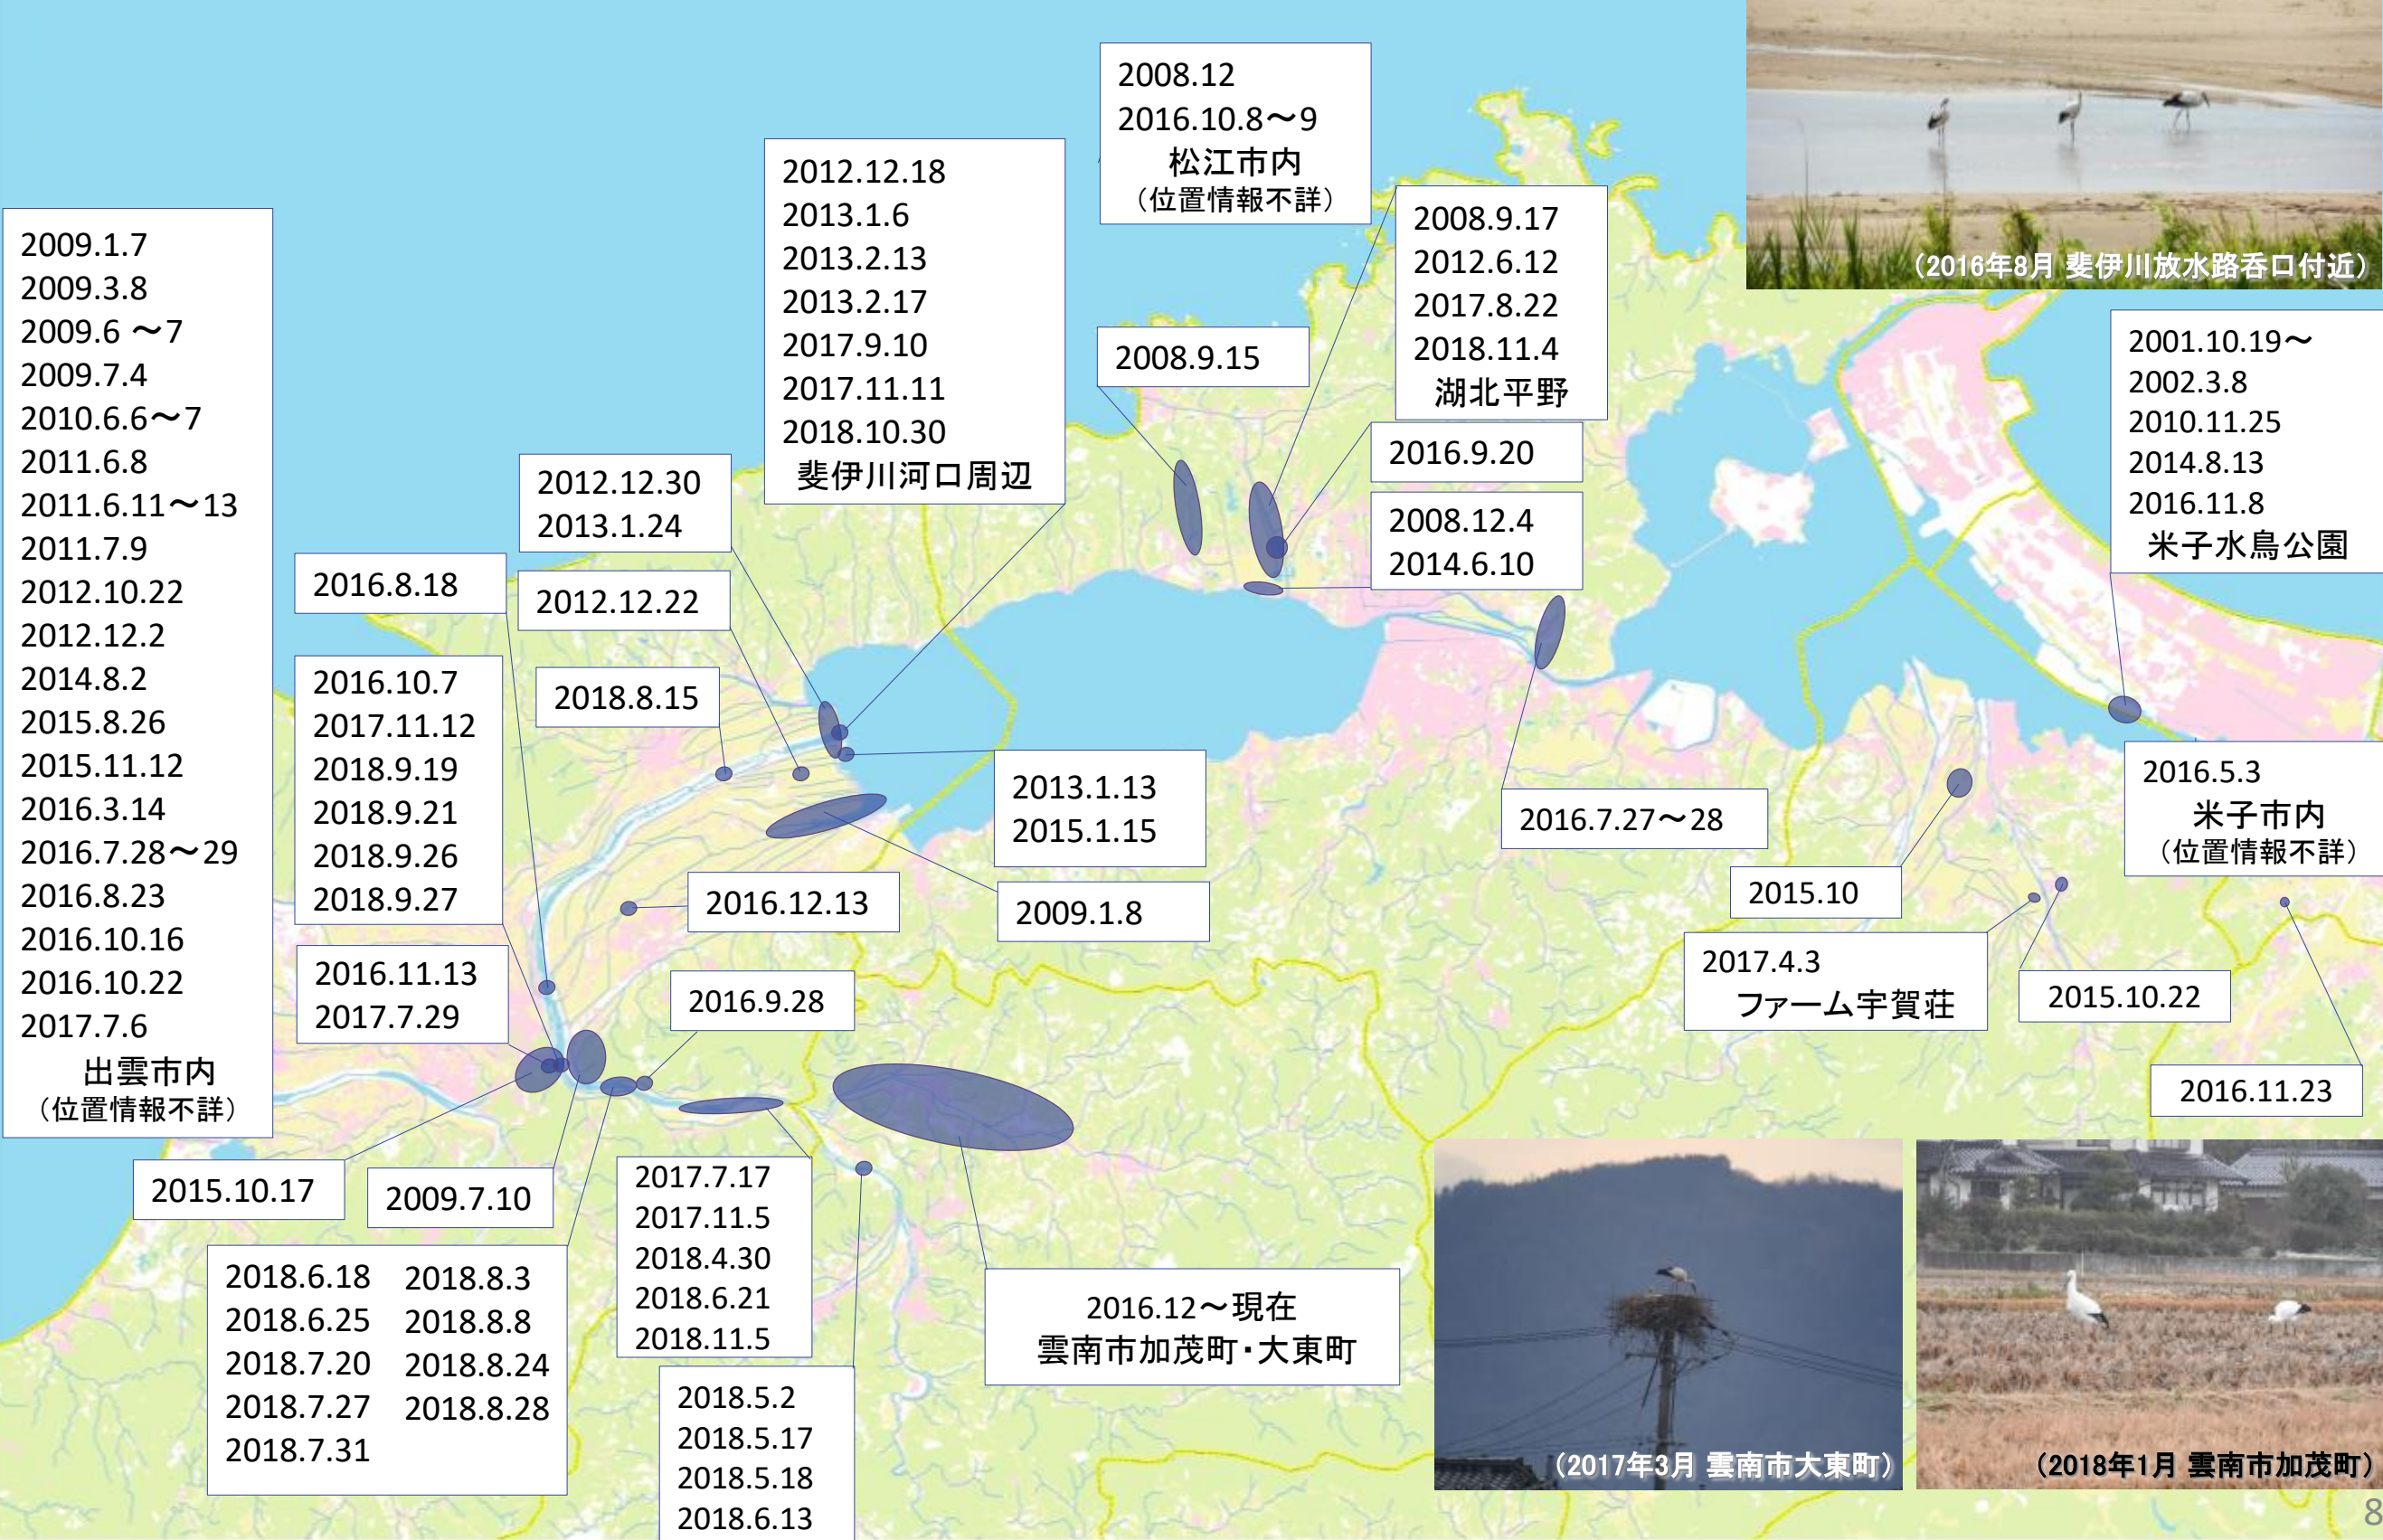
# 7. コウノトリの飛来・確認状況

★兵庫県豊岡市等で継続している野生復帰事業による、野外放鳥個体が斐伊川水系にも飛来。調査などによる目撃の頻度は増加傾向。  
★2017年に雲南市で営巣・繁殖行動が確認され、同場所において2018年にも営巣・繁殖し4羽の雛が巣立った。
