現地視察資料

平成21年9月

国土交通省中国地方整備局

斐伊川流域の概要

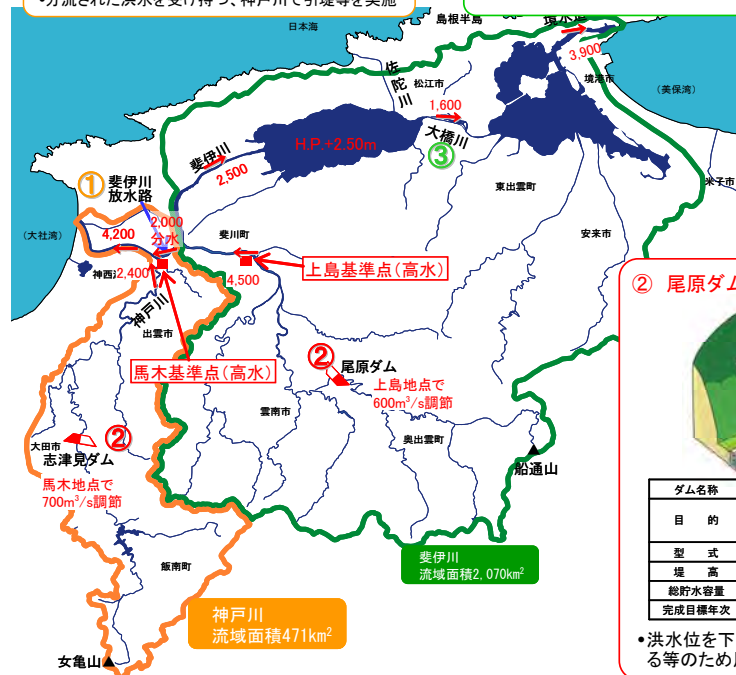
3点セット(ダム・放水路・大橋川改修)による治水対策

- ・上流部で尾原ダム及び志津見ダムを整備
- ・中・下流部で斐伊川から神戸川に洪水の一部を分流する斐伊川放水路を整備
- ・湖部で大橋川の改修と宍道湖・中海の湖岸堤を整備

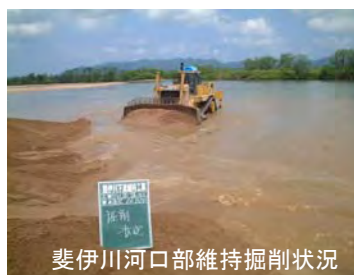
河口部の維持掘削

- ・斐伊川河口部では、流れが緩やかになり土砂が堆積傾向にあり、流下能力が低下していることから、毎年約4万m³の維持掘削を実施

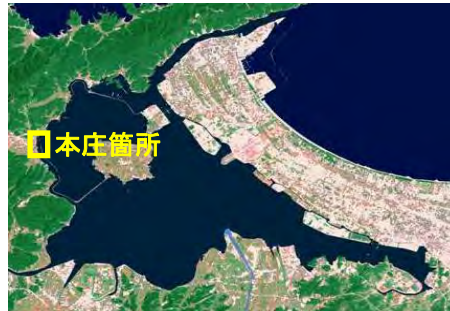
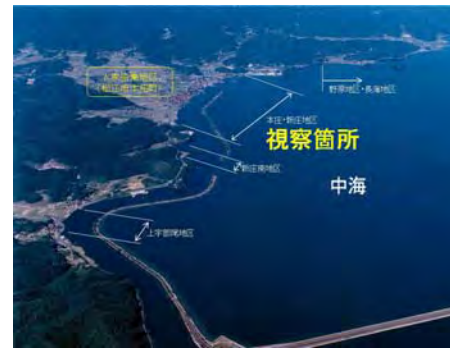
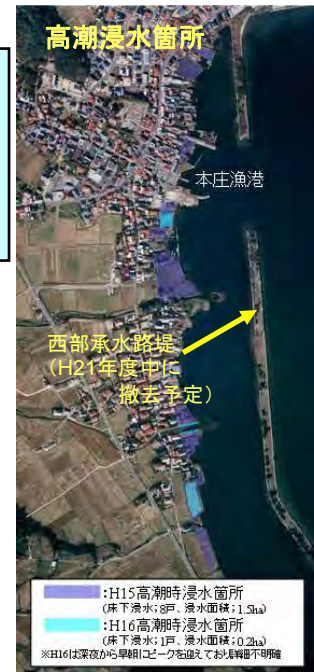
本庄工区 湖岸堤整備

- ・本庄箇所は中海干拓事業(本庄工区)中止に伴い、新たに湖岸堤整備が必要となった箇所
- ・湖岸堤未改修箇所の背後地に人家が密集。波浪や高潮の被害を度々受けていることから、湖岸堤の整備を推進。
- ・平成17年度より工事着手

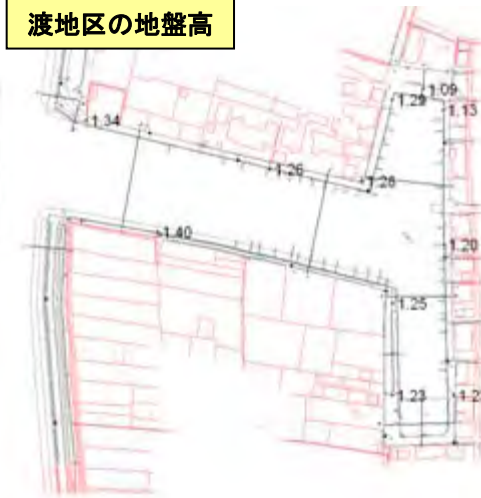
渡地区の地盤高

現況護岸高 H.P.+1.09m~ H.P.+1.40m

- ①現況は人家密集地区の前面の護岸高がHWL未満
- ②高潮による被害が発生

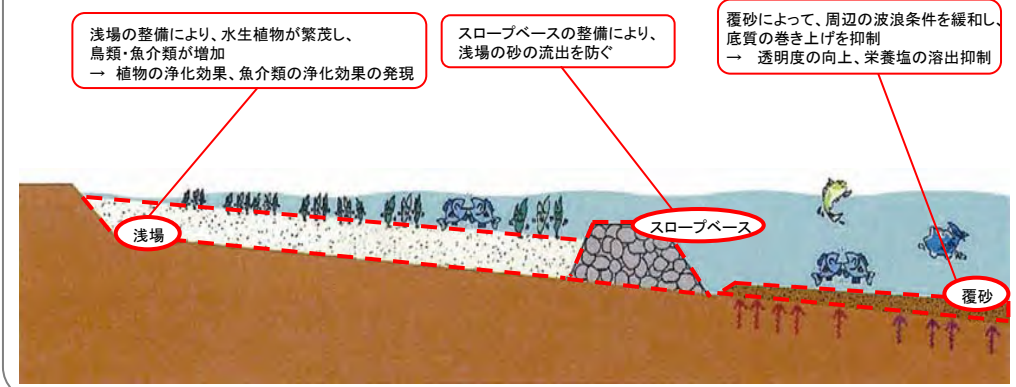
【浅場造成の概要】

中海の水環境改善に向け、流入負荷対策として下水道整備等により中海に流入する汚濁源を減らすとともに、湖内対策として、沿岸域における生物の豊かな浅場を造成することで、中海の浄化機能の回復を図っている。
