浅場整備・覆砂箇所の効果について

平成22年8月17日
国土交通省 出雲河川事務所

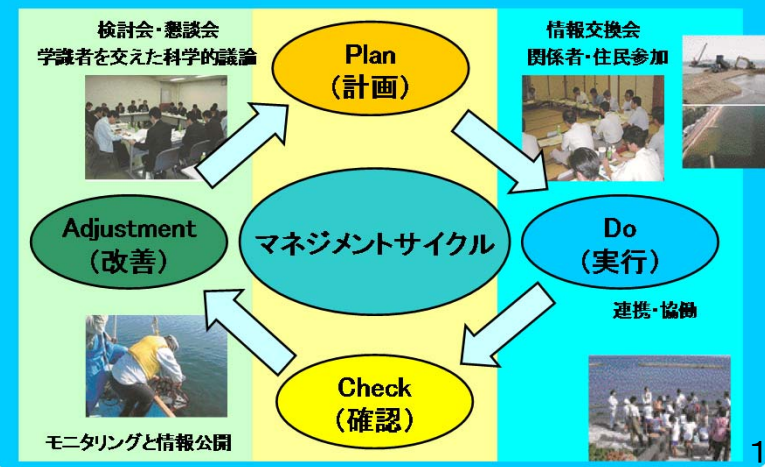
適合管理(アダプティブマネジメント)

合理的な水環境対策を推進するために適合管理により実施する。

- 効果の持続的発現に努める
- 湖の自然浄化機能の回復による相乗効果発現に努める。

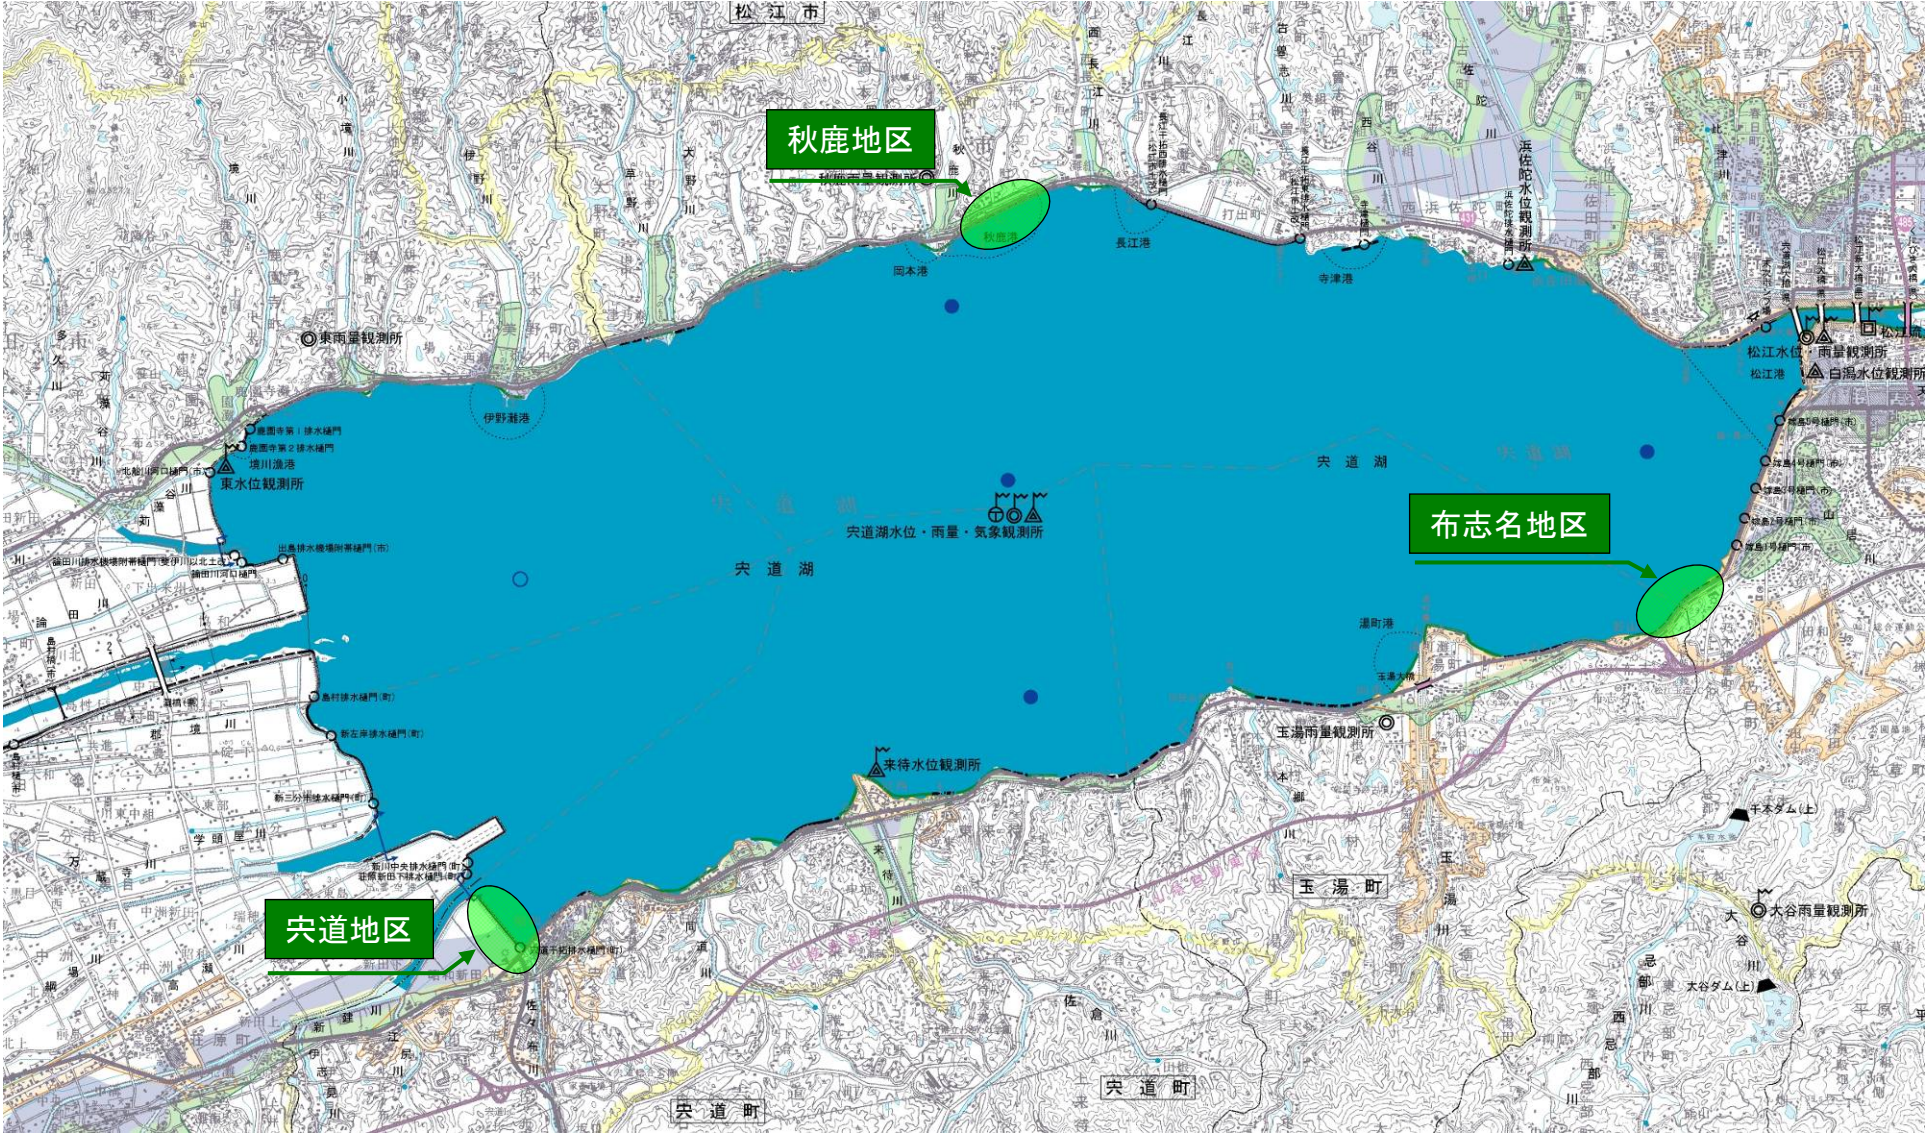
央道湖ヨシ植栽未施工箇所

□浅場整備箇所への積極的なヨシ植栽の実施について

生物の早期回復や基盤の早期安定のため、水際へのヨシ植栽を積極的に行う方針とする。今年度は、ヨシ植栽を実施していない秋鹿地区、宍道地区、布志名地区の3箇所を計画している。

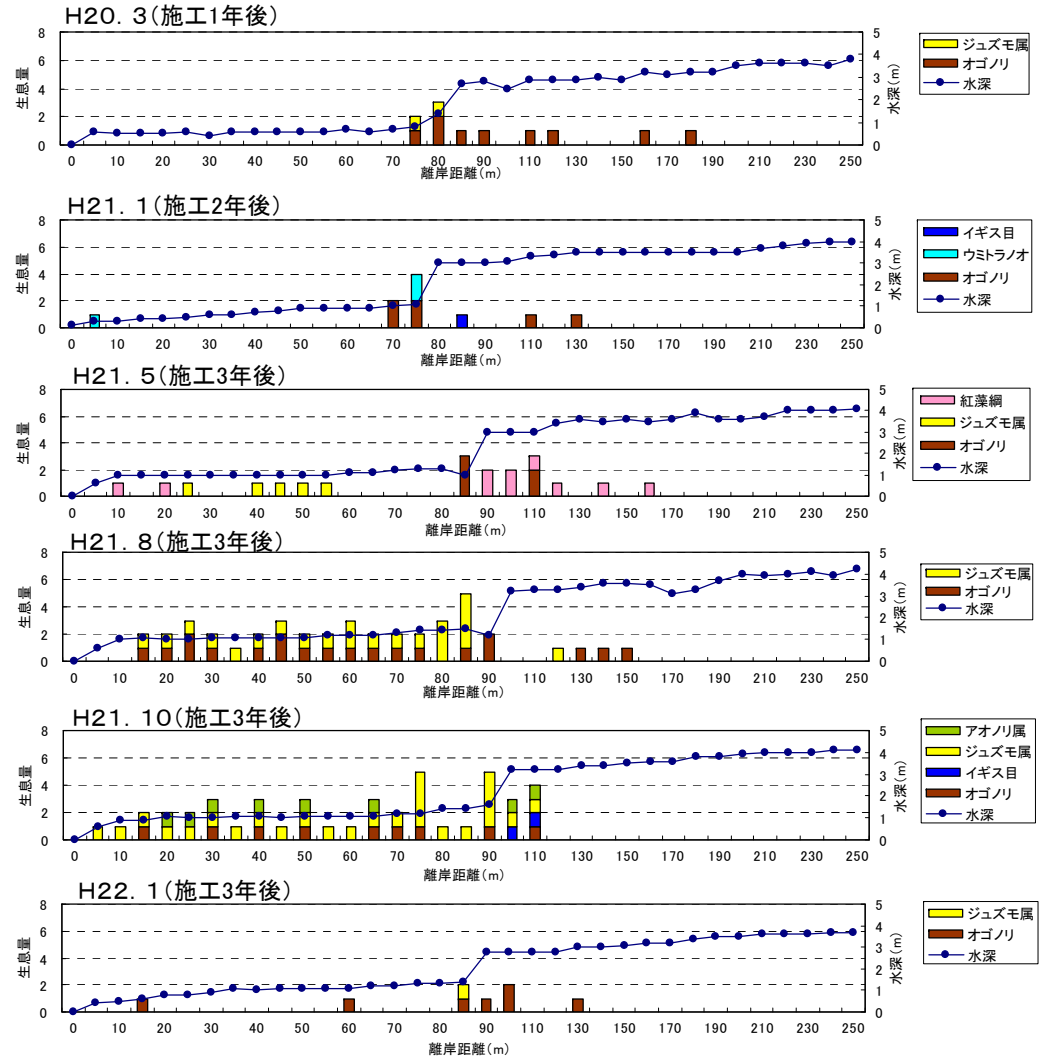
【海藻の生育状況(H19～H21調査)】

◇施工3年後より、海草藻類の生育が増加している。

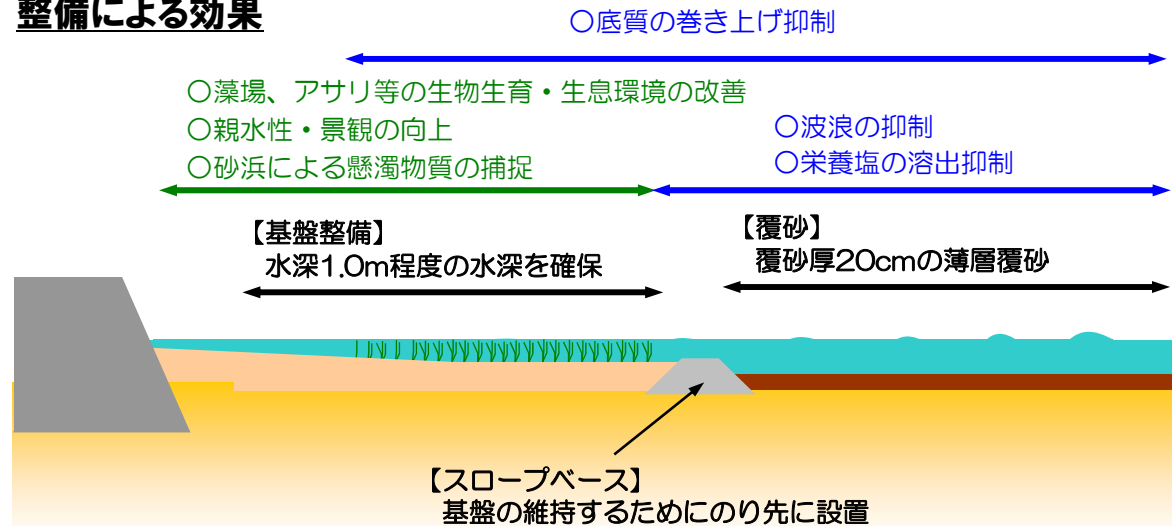
整備による効果

- ◇コアマモ等の藻類の生育可能な基盤を造成(浅場整備)
 - ⇒ **水深1.5m程度の水深を確保**
(T.P.-2.0mまでを対象)
- ◇巻き上げ抑制、栄養塩類の溶出抑制を図るために、浅場整備区前面からT.P.-4.0mまでを対象に覆砂を実施

○スロープベース

基盤を維持するためののり先に設置

石炭灰造粒物による覆砂(覆砂厚20cm)

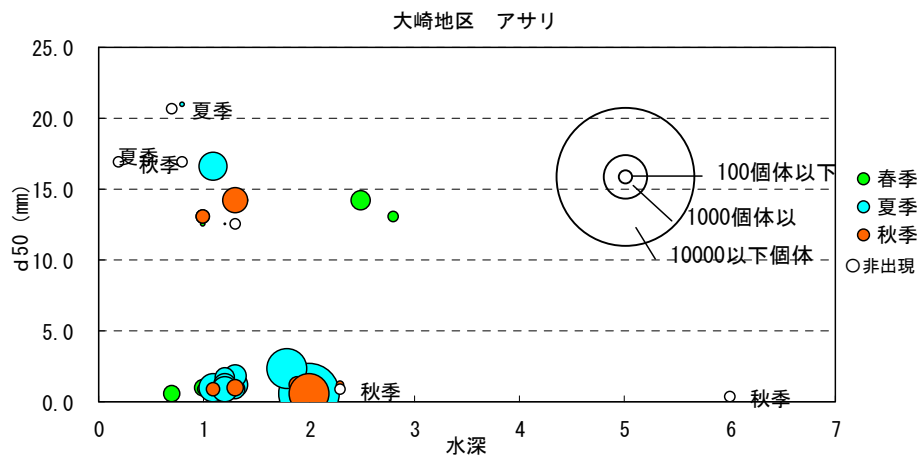
【アサリの出現と水深と底質(50%粒径)の関係(H21.5、H21.8、H21.10調査)】

■浅場整備の条件設定
