平成24年度 浅場・覆砂工事実施箇所

平成25年7月30日  
国土交通省 出雲河川事務所

# 平成24年度 宍道湖浄化事業工事箇所

# 平成24年度 中海浄化事業工事箇所

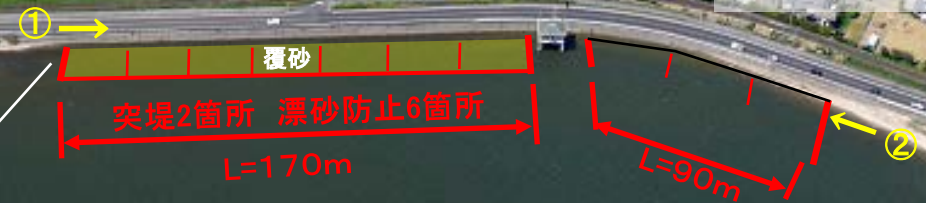
両側の突堤及び漂砂防止工のみ施工し  
沖側のスローペース及び覆砂を取りやめ  
(西側からの漂砂の堆積スペース)

平成24年度 整備箇所  
浅場造成 L=260m

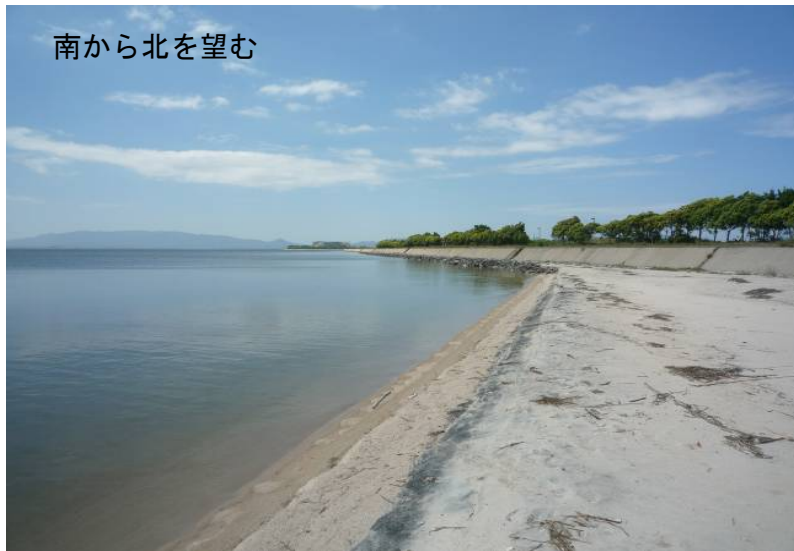
南から北を望む

模型実験では成功していたが、実際現場では石炭灰造粒物が部分的に打ち上げられた状態となった。

# 大崎 石炭灰造粒物の打ち上げ 平成25年6月10日撮影

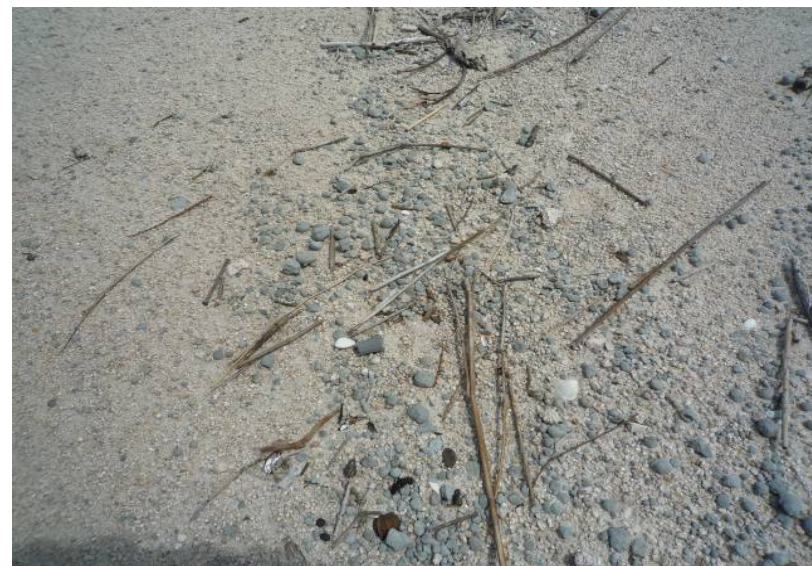
南岸側に砂が堆積している。（流出防止北側）

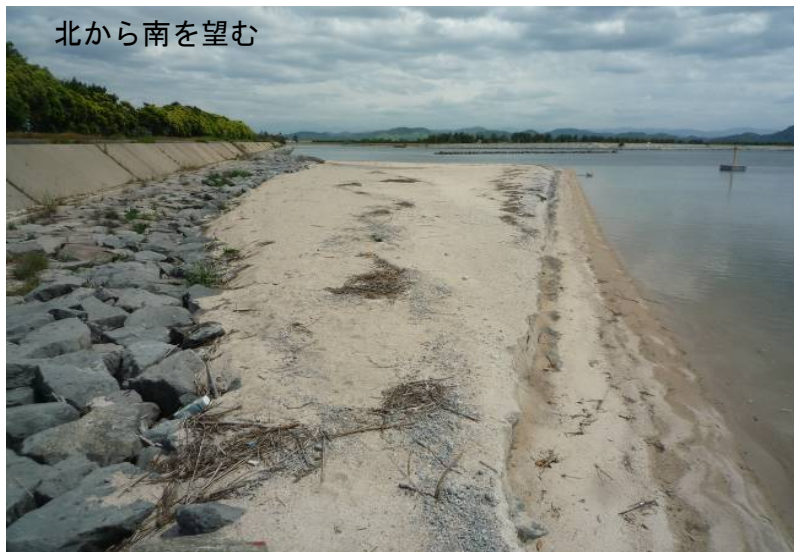
北から南を望む

石炭灰造粒物が部分的に打ち上げられていた
