# 平成26年度 モニタリング調査予定について(案)

平成26年7月2日

国土交通省 出雲河川事務所

# ◆平成26年度モニタリング調査の一覧

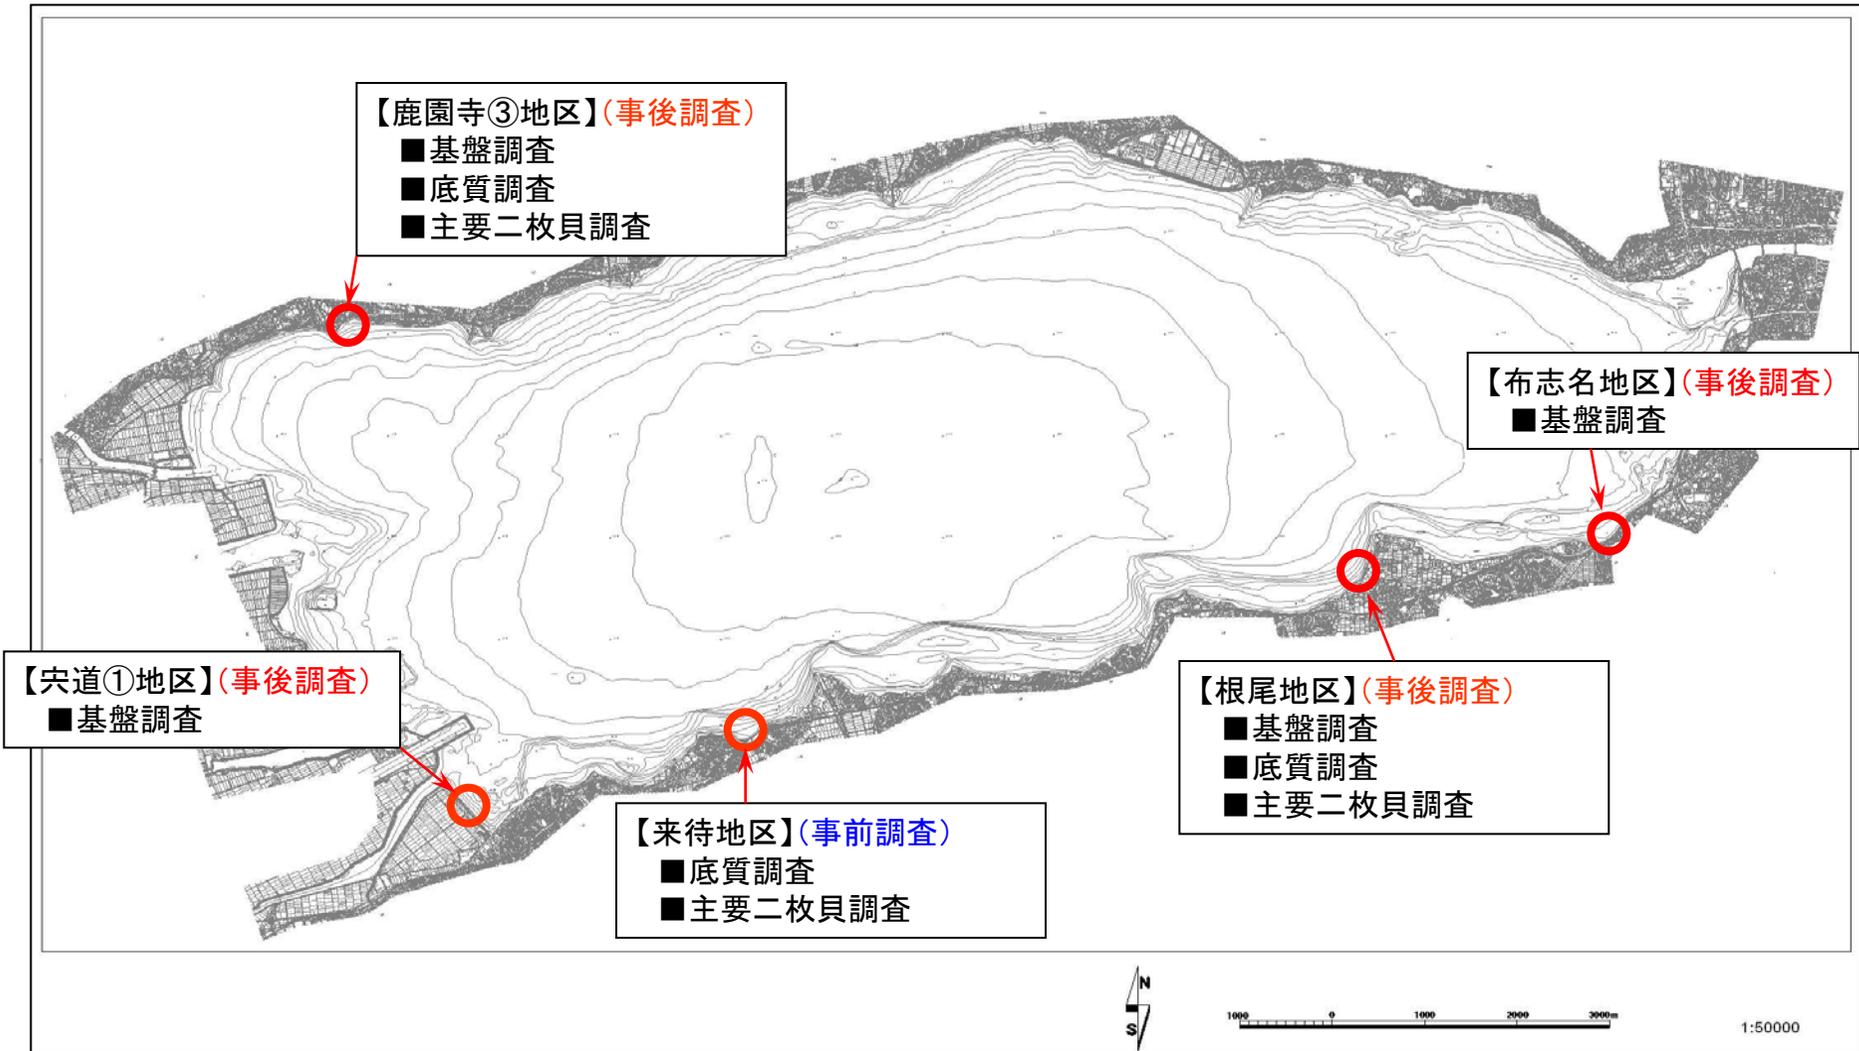
# ◆ 宍道湖の平成26年度モニタリング調査地区および内容

調査箇所		平成26年度 モニタリング概要	調査項目	時期・回数	確認内容
来待地区	事前調査	・浅場造成区の事前調査	底質調査	1回(夏)	底質状況を把握する
			主要二枚貝調査	2回(夏・秋)	シジミ等の生息状況を把握する
鹿園寺③地区	事後調査	・施工3年目の事後調査 (H23年度施工)	基盤調査	1回(夏)	基盤状況を把握する
			底質調査	1回(夏)	底質状況を把握する
			主要二枚貝調査	2回(夏・秋)	シジミ等の生息状況を把握する
根尾地区	事後調査	・施工3年目の事後調査 (H23年度施工)	基盤調査	1回(夏)	基盤状況を把握する
			底質調査	1回(夏)	底質状況を把握する
			主要二枚貝調査	2回(夏・秋)	シジミ等の生息状況を把握する
布志名地区	事後調査	・改善施工1年目の事後調査 (H25年度改善施工)	基盤調査	1回(夏)	基盤状況を把握する
宍道①地区	事後調査	・施工5年目の事後調査 (平成21年度施工、平成24年度事後調査)	基盤調査	1回(夏)	基盤状況を把握する

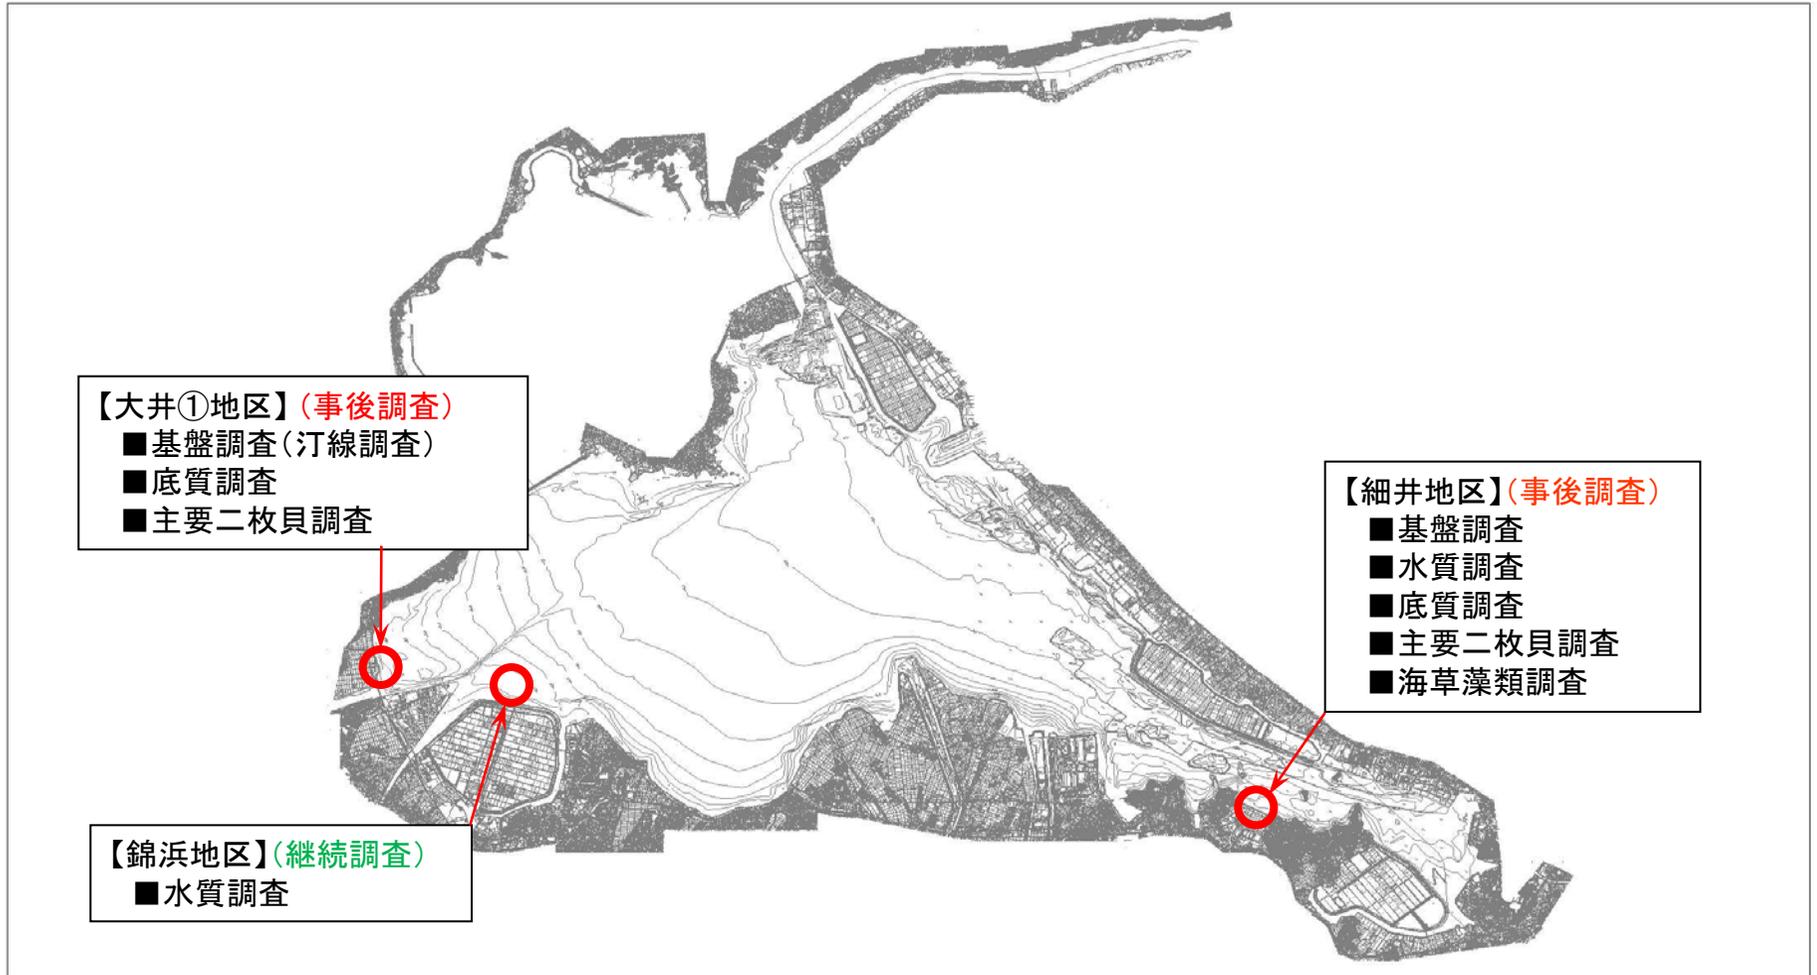
# ◆ 中海の平成26年度モニタリング調査地区および内容

調査箇所		平成26年度 モニタリング概要	調査項目	時期・回数	確認内容
細井地区	事後調査	・施工3年目の事後調査 (H22～23年度施工)	基盤調査	1回(夏)	基盤状況を把握する
			水質調査	1回(夏)	溶出抑制効果を把握する
			底質調査	1回(夏)	底質状況を把握する
			主要二枚貝調査	2回(夏・秋)	アサリ等の生息状況を把握する
			海草藻類調査	2回(春・秋)	海草藻類の分布状況を把握する
錦浜地区	継続調査	・覆砂効果の経年的な持続性を把握する	水質調査	1回(夏)	溶出抑制効果を把握する
大井①地区	事後調査	・改善施工3年目の事後調査 (H22～23年度改善施工)	基盤調査	2回(夏・冬)	汀線形状を把握する
			底質調査	1回(夏)	底質状況を把握する
			主要二枚貝調査	2回(夏・秋)	アサリ等の生息状況を把握する

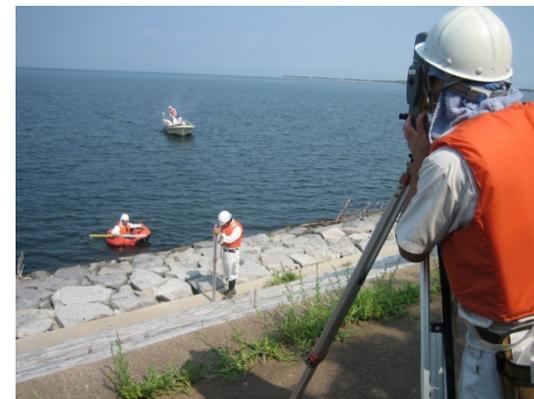
- 各測線において、**深淺測量**を行う。

基盤調査の状況

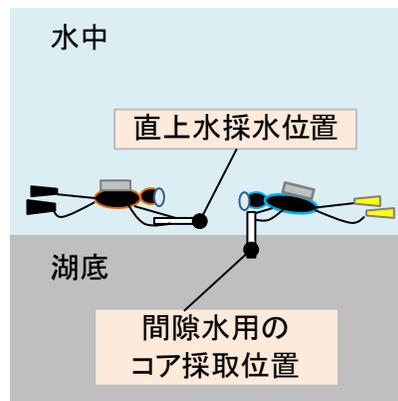
- アクリル管等を用いて、湖底直上水と底質中の間隙水を採水し、湖底直上水および底質間隙水中の無機態窒素（ $\text{NO}_2\text{-N}$ 、 $\text{NO}_3\text{-N}$ 、 $\text{NH}_4\text{-N}$ ）、無機態リン（ $\text{DPO}_4\text{-P}$ ）を分析する。

調査位置のイメージ

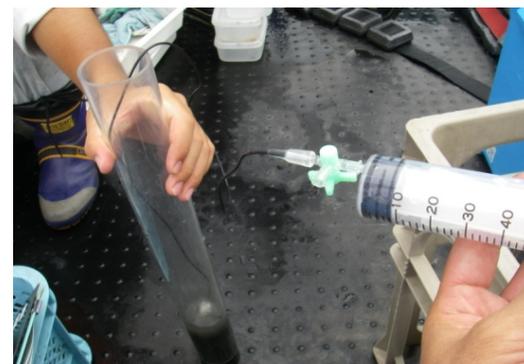
間隙水吸引状況

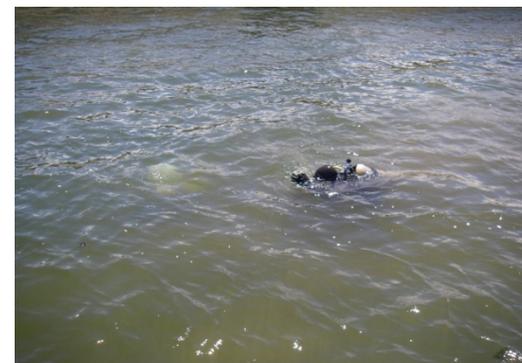
- 主要二枚貝調査と同地点において、透明なアクリル管（径5cm）を用いて、底土を深さ50cm程度でコア採取し、底泥の堆積状況を目視観察して、底質の層を確認する。
- 採泥器により深さ10cmまでの泥を採取し、**粒度組成**、**硫化物**、**強熱減量**を分析する。

底質調査の状況

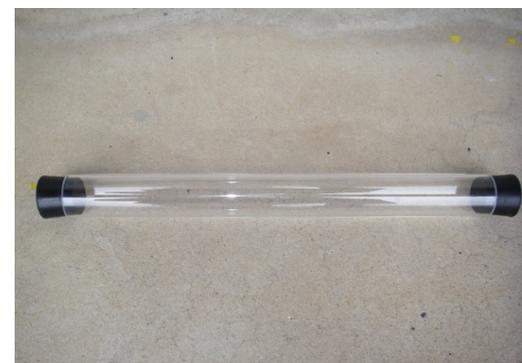
アクリル管

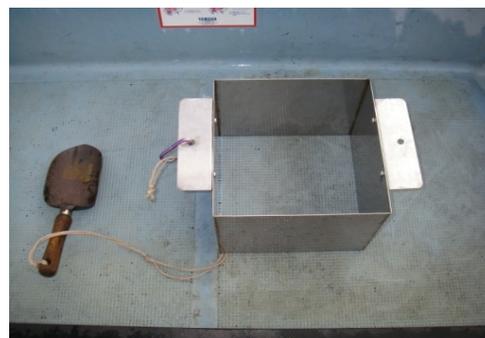
- 25cm×25cmの方形枠内の深度10cm程度までの底生生物を含む底土を2回採取し、ふるいにかける。
- ふるい上に残った底生生物について、種、種数、個体数、殻長(主要二枚貝)、湿重量を把握する。

25cm×25cm方形枠

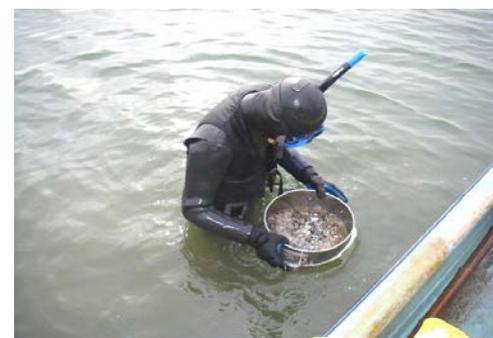
主要二枚貝調査の状況

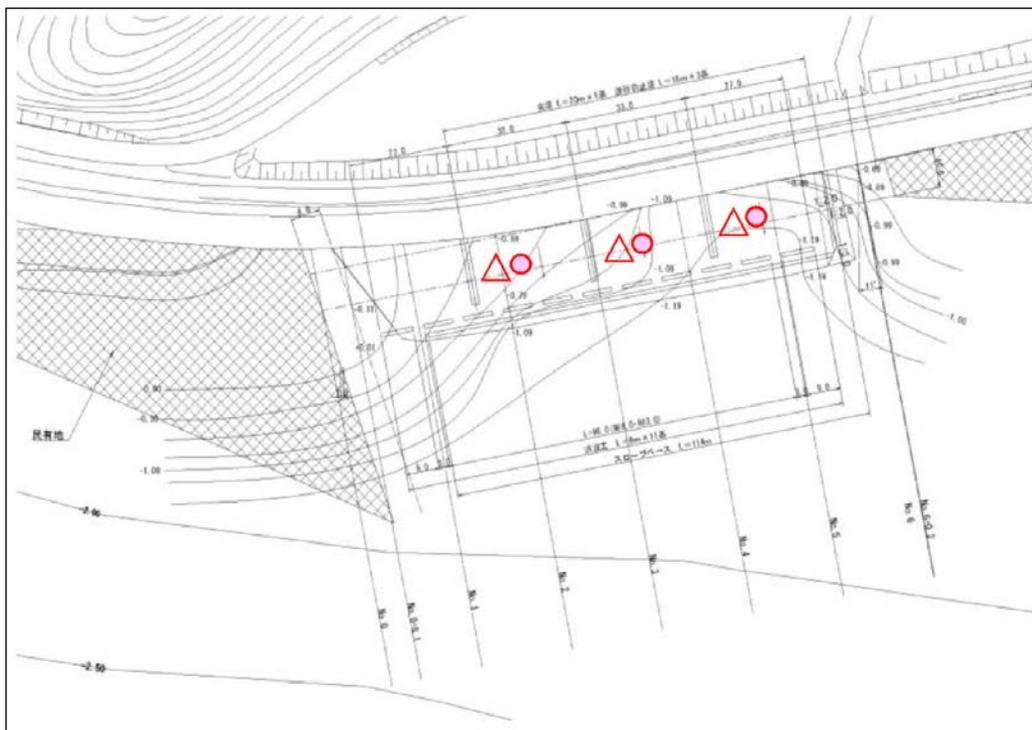
調査項目		地点数	調査時期	備考
●	底質調査	3地点	夏季	<ul style="list-style-type: none"> <li>・等深線の状況を考慮し、堆積状況の違う3地点を調査地点として設定する。</li> <li>・沖側は、泥岩質であるため調査対象としない。</li> </ul>
△	主要二枚貝調査	3地点	夏季・秋季

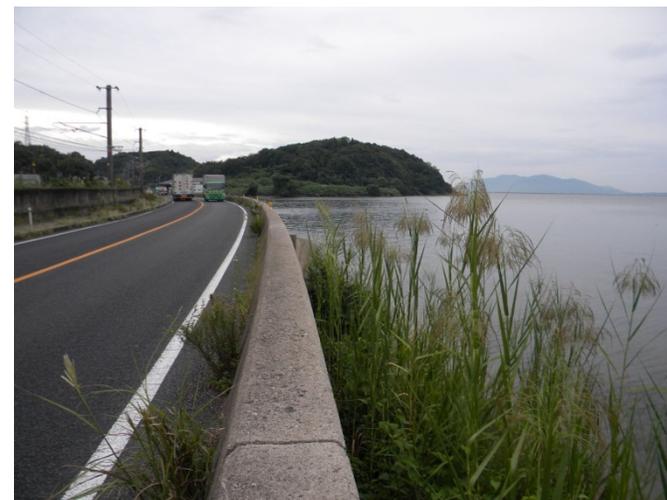
調査地区の状況（H25年10月）

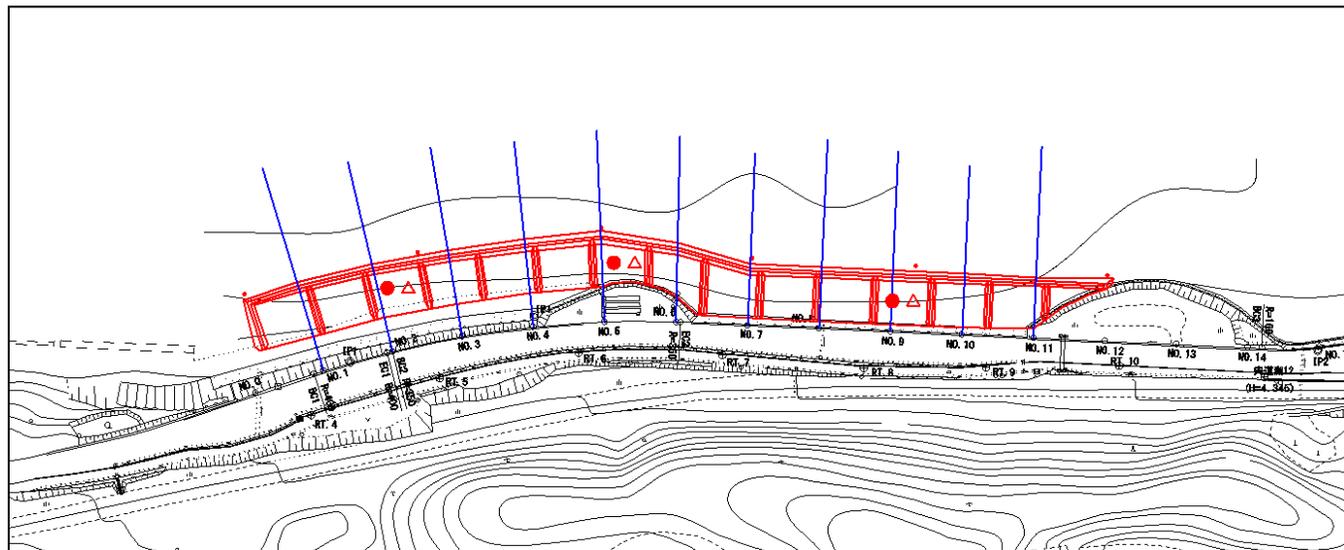
調査項目		地点数	調査時期	備考
—	基盤調査	7測線	夏季	事前調査（工事中）時と同じ測線を設定する。
●	底質調査	3地点	夏季	<ul style="list-style-type: none"> <li>・調査地点は、工区の湖岸の向きが異なるため2か所を設定する。</li> <li>・中間部は、背後地形が突出しているため、堆積状況が変化している可能性があるため調査地点として設定する。</li> <li>・整備後水深帯がほぼ同様となったため、岸沖方向は1地点とする。</li> </ul>
△	主要二枚貝調査	3地点	夏季・秋季

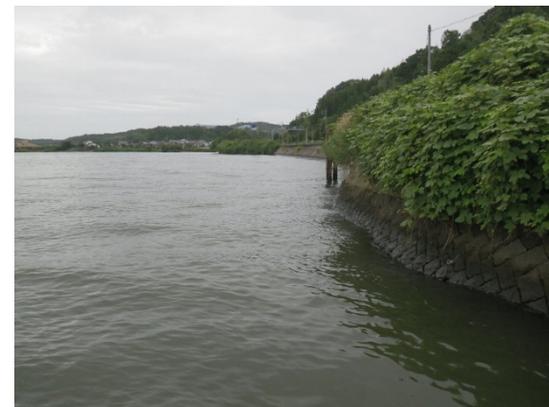
調査地区の状況（H23年8月）

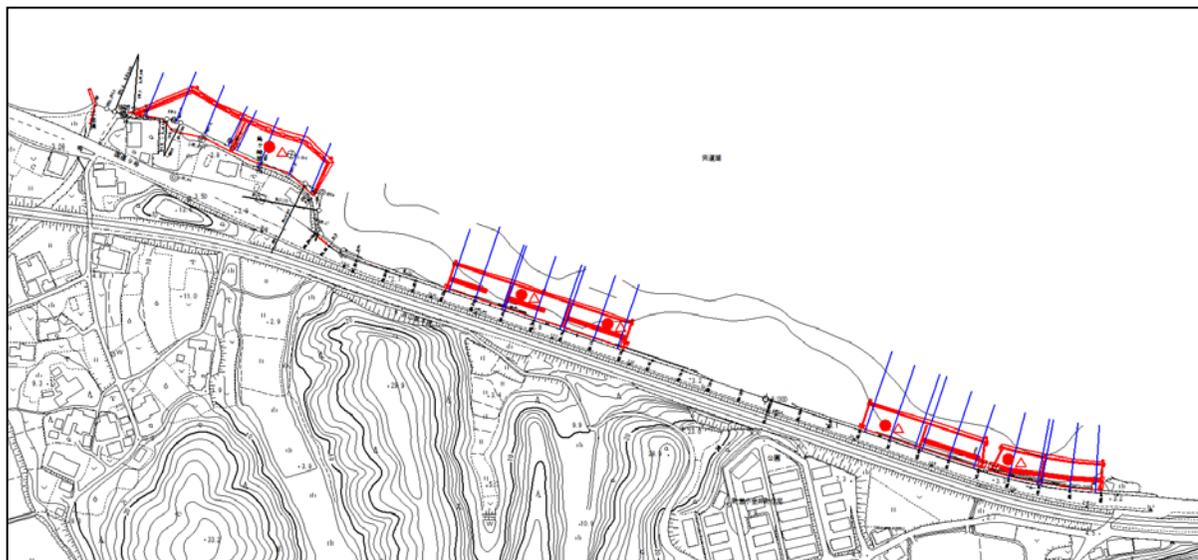
調査項目		地点数	調査時期	備考
—	基盤調査	25測線	夏季	事前調査（工事中）時と同じ測線を設定する。 事前調査で突堤上に設定された測線は、施工区域内の土砂移動等を把握するため、突堤の脇（施工区域側又は両側）に再設定する。
●	底質調査	5地点	夏季	<ul style="list-style-type: none"> <li>・整備区域内の5地点を設定する。（東側の2工区は汀線変化が大きいため2地点ずつ実施し、西側の工区は比較的安定しているため1地点設定する。</li> <li>・整備後水深帯がほぼ同様となったため、岸沖方向は1地点とする。</li> </ul>
△	主要二枚貝調査	5地点	夏季・秋季

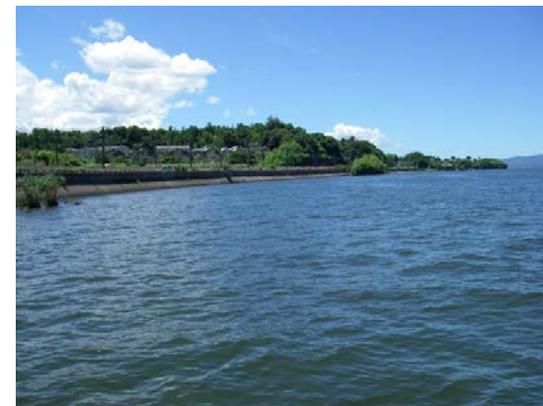
調査地区の状況（H22年8月）

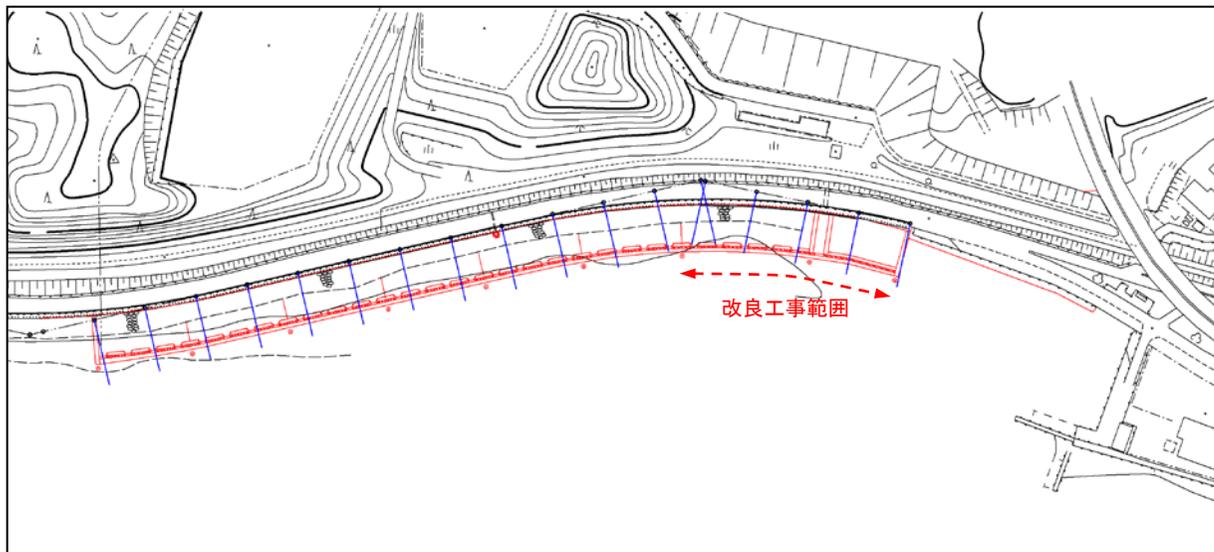
調査項目		地点数	調査時期	備考
—	基盤調査	18測線	夏季	事前調査(改善工事直前)時と同じ測線を設定する。

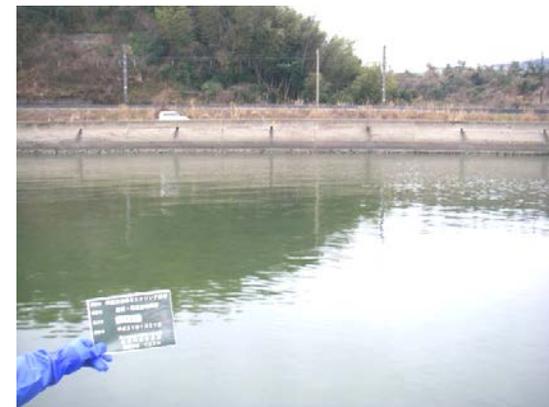
調査地区の状況 (H21年1月)

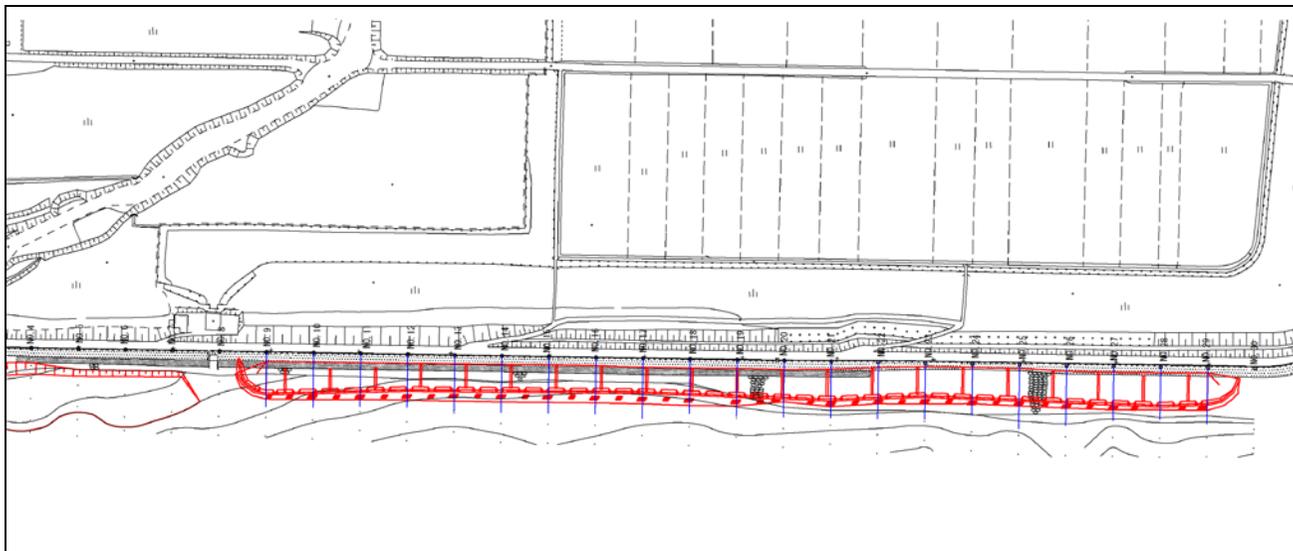
調査項目	地点数	調査時期	備考
— 基盤調査	21測線	夏季	事前調査(改善工事直前)時と同じ測線を設定する。

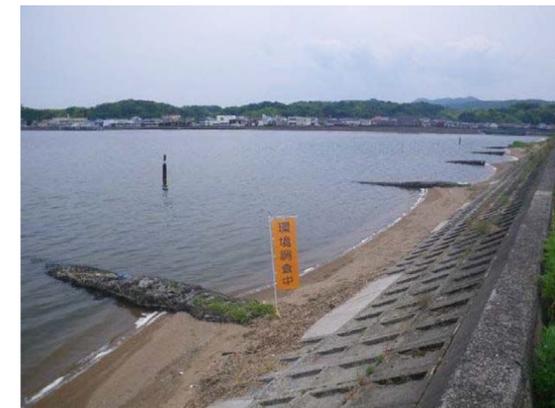
調査地区の状況(H24年6月)

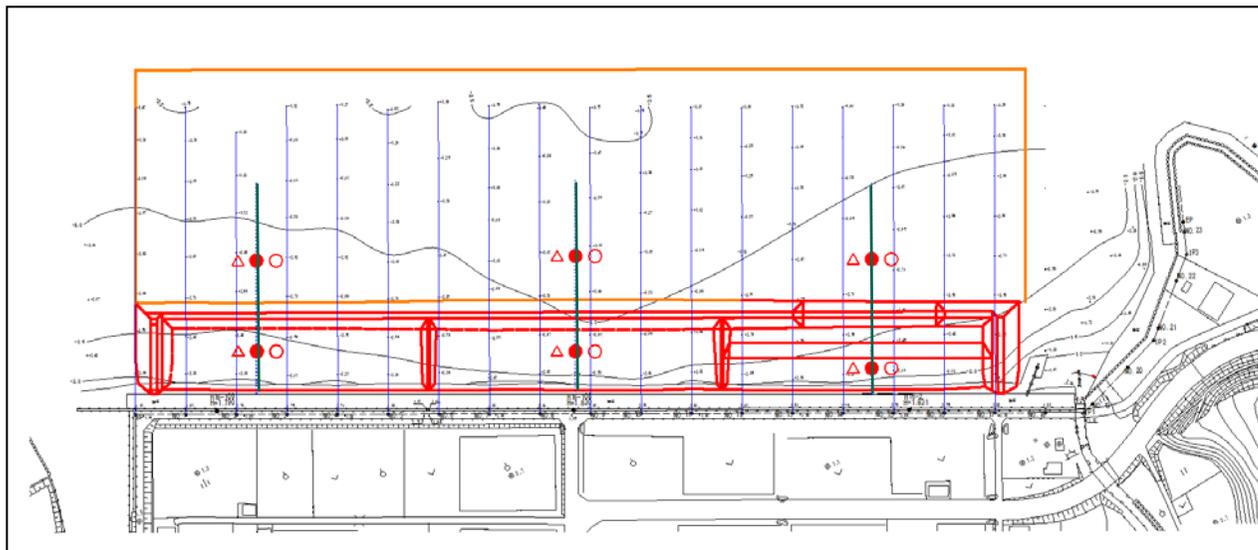
調査項目		地点数	調査時期	備考
—	基盤調査	18測線	夏季	事前調査(工事中)時と同じ測線を設定する。
○	水質調査	6地点	夏季	事前調査を実施した9測点のうち、実際に浅場・覆砂整備の範囲内にある6測点を設定する。
●	底質調査	6地点	夏季	
△	主要二枚貝調査	6地点	夏季・秋季	
—	海草藻類調査	3測線	春季・秋季	事前調査時と同じ測線を設定する。

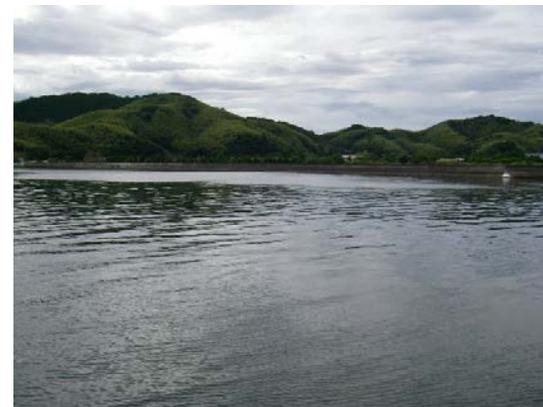
調査地区の状況 (H22年8月)

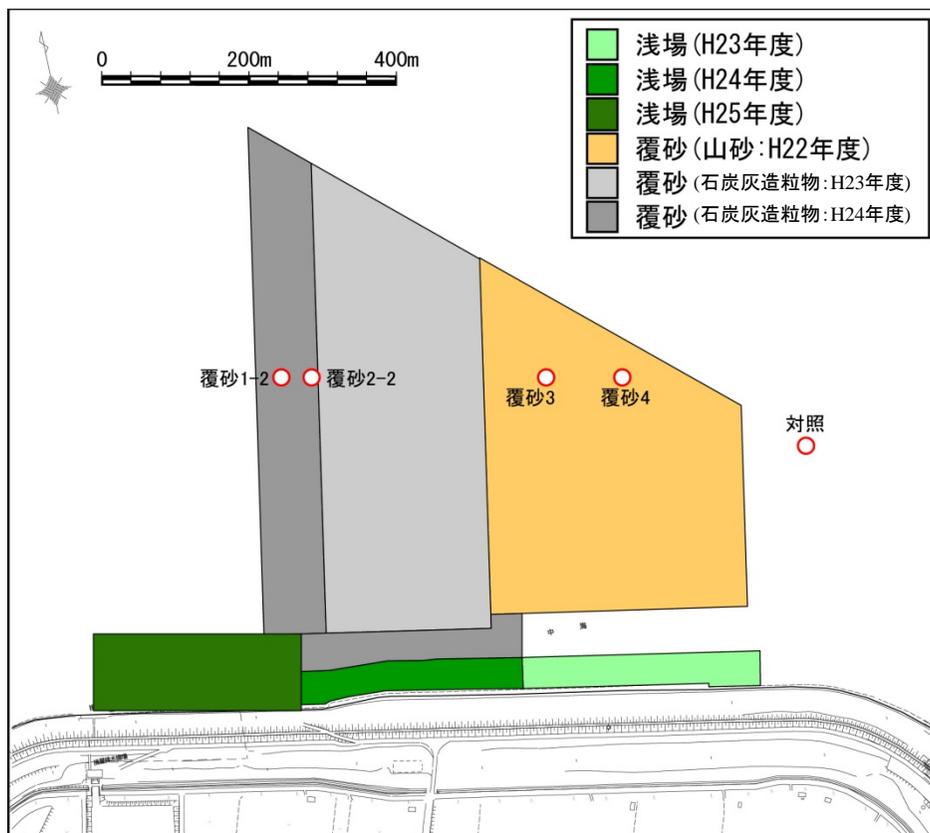
調査項目		地点数	調査時期	備考
○	水質調査	5測点	夏季	調査地点は、過年度と同じ5測点を設定する。

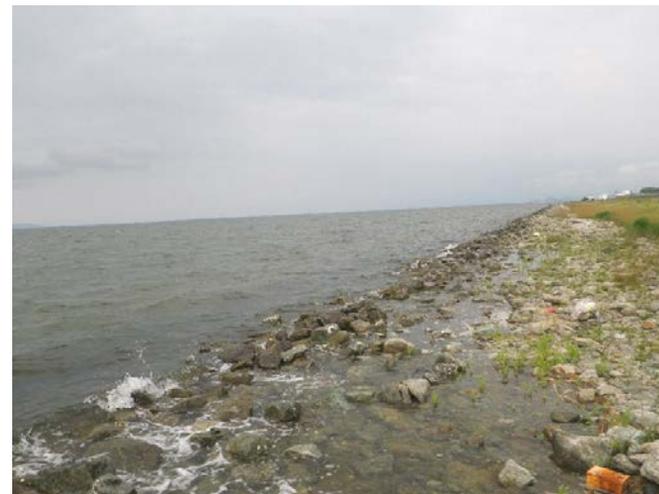
調査地区の状況 (H25年6月)

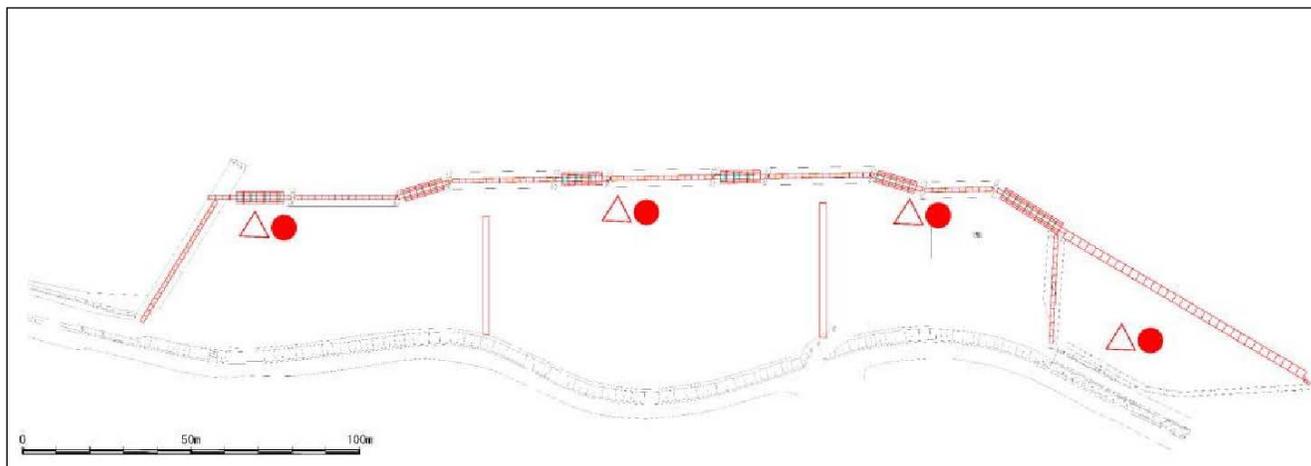
調査項目		地点数	調査時期	備考
	基盤調査	任意	夏季・冬季	定点写真及び簡易GPSによる汀線形状の把握を行う。 事前調査を実施した8測点のうち、実際に浅場・覆砂整備の範囲内にある4測点を設定する。
●	底質調査	4地点	夏季	
△	主要二枚貝調査	4地点	夏季・秋季

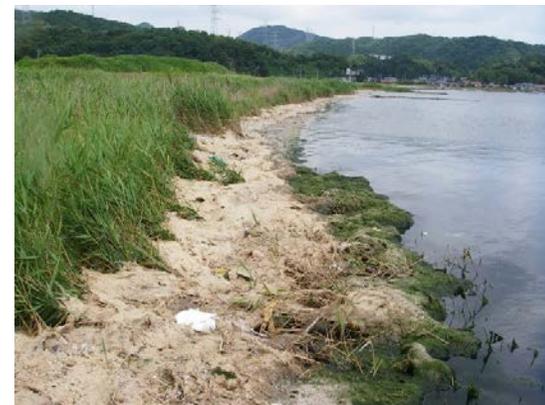
調査地区の状況 (H25年7月)
