# 中海・宍道湖における施設改良（案）について

平成27年7月29日

国土交通省 出雲河川事務所

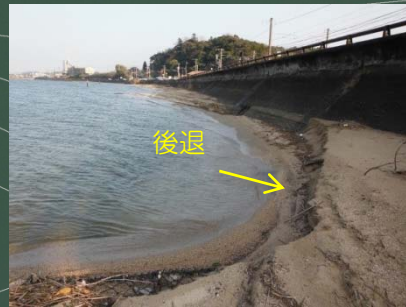
- 突堤および漂砂防止堤は透過性の築堤マットであり、漂砂の捕捉効果が低く土砂が通過している。
- 端部突堤の天端高が砂の打ち上げ高より低く、突堤を越えて土砂が流出し、工区内の土砂が徐々に減少している。

基盤が流出し後退した湖岸

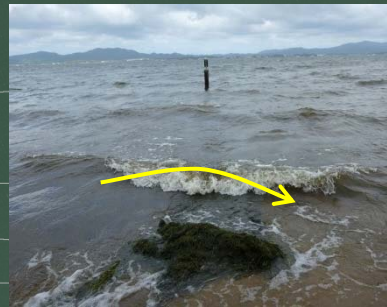
漂砂防止堤の天端を乗り越える土砂

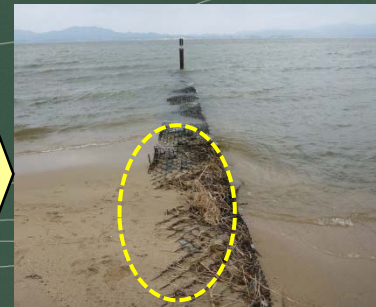
漂砂の卓越方向

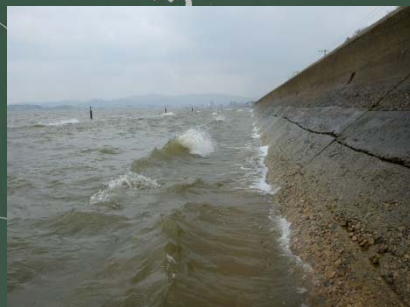
- 木杭の漂砂防止堤は護岸前面の根固め工を避けて設置されているため、湖岸基部付近に隙間があり、背面を土砂が通過し、養浜土砂が流出し侵食傾向となっている。
- 地区東端の突堤は天端高が低く、堆積した土砂はこれを越えて系外へ流出している。

基盤が流出し後退した湖岸

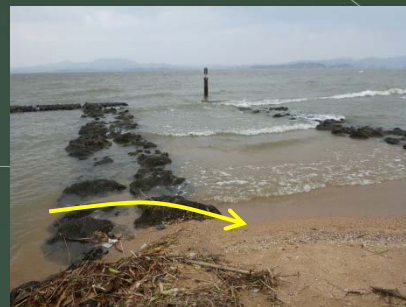
漂砂防止堤の天端を越える土砂

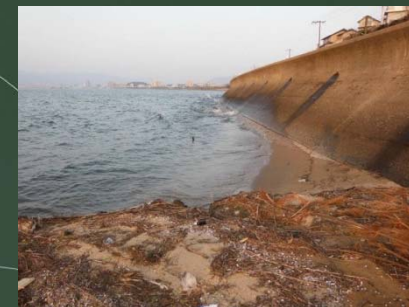
端部突堤を越えて系外に流出する土砂

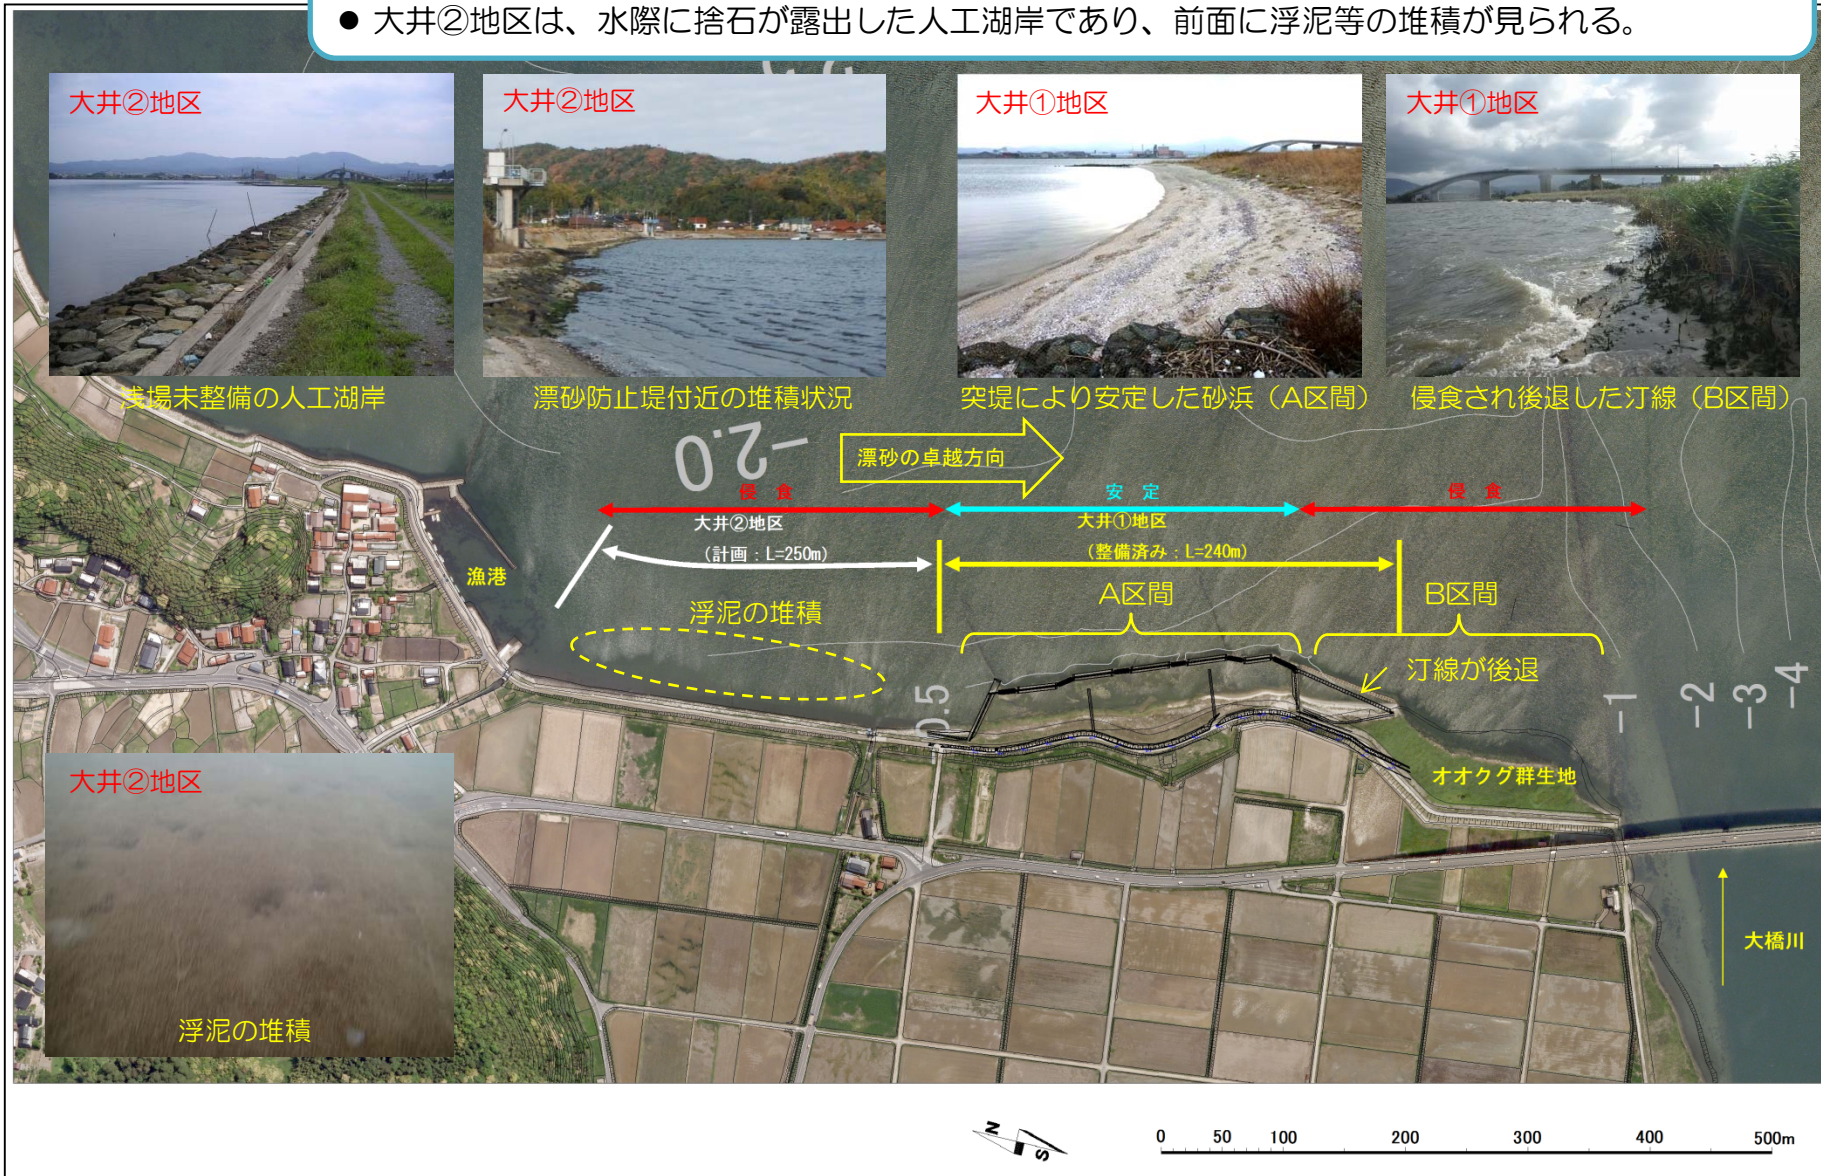
- 大井①地区は、全体的には、突堤等の効果で湖岸は安定しているが、地区南側のオオクグ生育地付近で大きな侵食が発生しており、流出した土砂は大橋川河口部に流れ込んでいる。
- 大井②地区は、水際に捨石が露出した人工湖岸であり、前面に浮泥等の堆積が見られる。

大井①地区	<ul style="list-style-type: none"> <li>・突堤高 T.P.+1.3m</li> </ul>	<ul style="list-style-type: none"> <li>・地区南側のオオクグ生育地付近で大きな侵食が発生</li> </ul>	<ul style="list-style-type: none"> <li>・南側に突堤を新設</li> </ul>
大井②地区	<ul style="list-style-type: none"> <li>・未整備箇所</li> </ul>	<ul style="list-style-type: none"> <li>・水際に捨石が露出した人工湖岸であり、前面に浮泥等の堆積</li> </ul>	<ul style="list-style-type: none"> <li>・突堤の新設及び養浜による浅場造成</li> </ul>

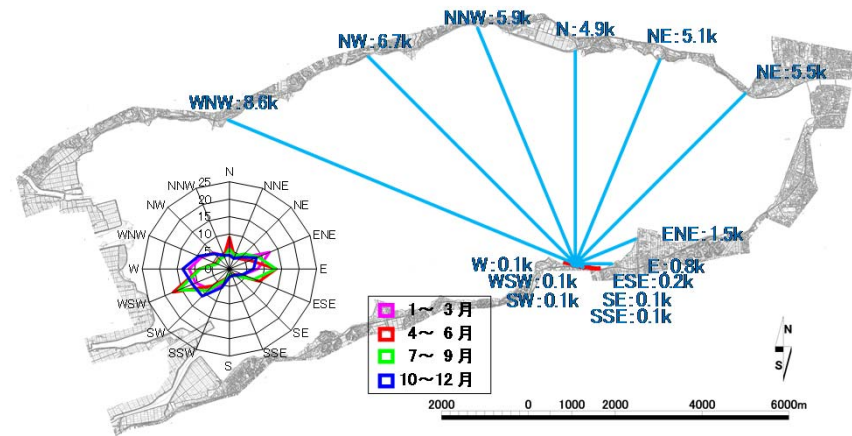
【宍道湖の風の状況（2002～2014年）と風送距離（根尾地区）】

湖岸変化に影響を与える風向は、WNW～NE方向であると考えられる。漂砂の卓越方向は西から東向きであり、年間を通じて方向はあまり変化しない。9月～2月にかけて漂砂エネルギーが比較的大きく、この時期の土砂移動量が大きいものと考えられる。

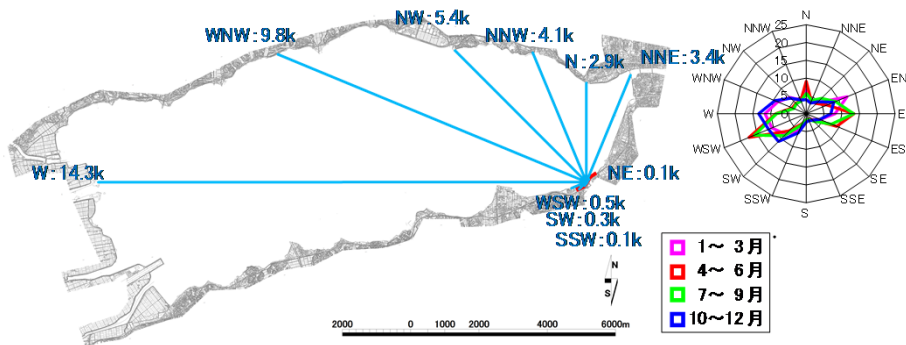
【宍道湖の風の状況（2002～2014年）と風送距離（布志名地区）】

対象地区の湖岸変化に影響を与える風向は、W～NNE方向であると考えられる。漂砂の卓越方向は西から東向きであり、年間を通じて方向はあまり変化しない。3月～5月、6月～7月、12月～1月にかけて漂砂エネルギーが比較的大きく、この時期の土砂移動量が大いものと考えられる。
