宍道湖に係る水草対策会議

配布資料一覧表

平成 25 年度 水草等調査結果

宍道湖における水草調査結果(平成23～25年度)

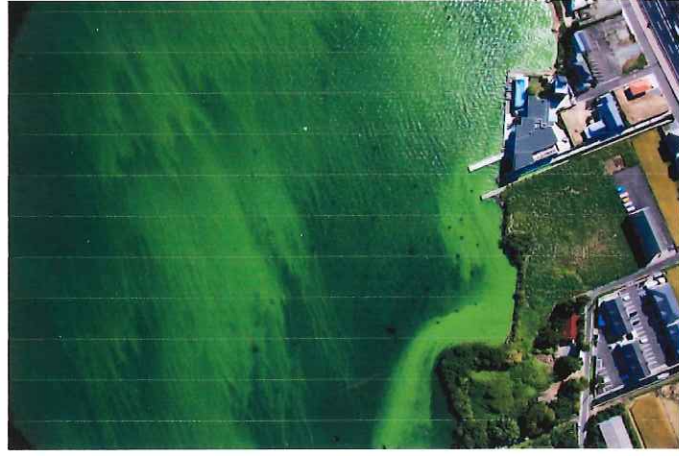
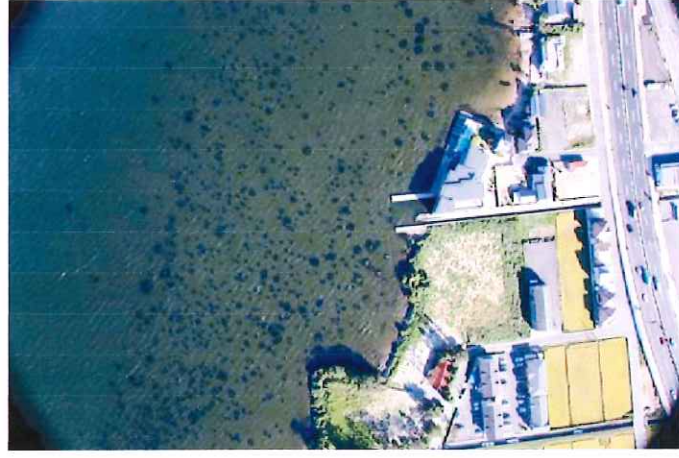
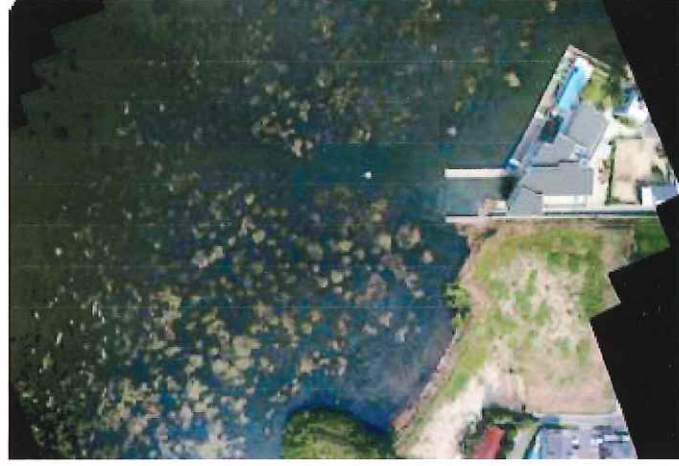
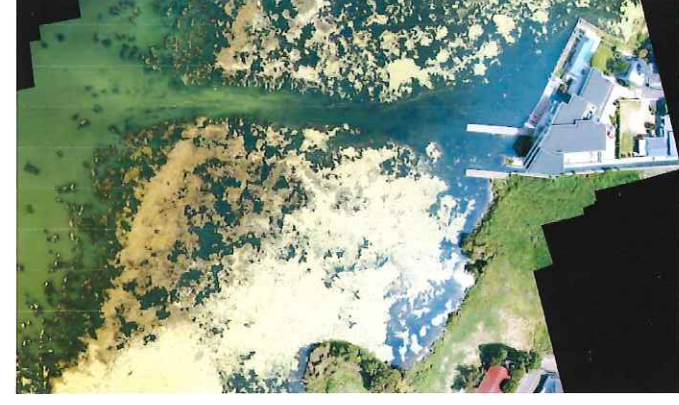
今年UAVによる空撮を行った場所の、昨年と一昨年のパッチの様子。わずか3年で水草帯が形成されたことがわかる。

今年7月の画像で灰緑色に写っているのは、水面にまで達した水草（オオササエビモ）を覆う糸状藻類のシオグサであり、8月の画像で岸側に白く見える部分は、シオグサの上をさらにウキウサ・アウキウサが覆っている場所である。水草帯はこの場所でおよそ沖合300mにまで広がっている。

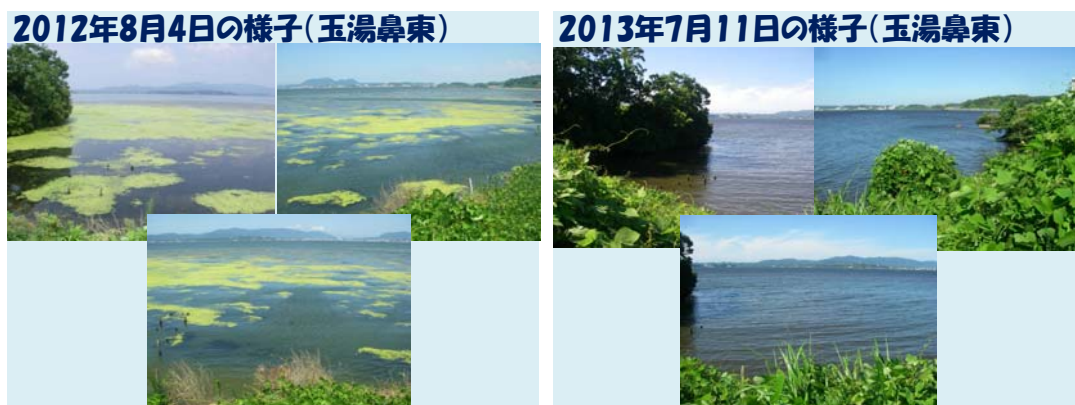
図-1. 玉湯鼻東における 2012 年と 2013 年の水面の様子の違い。2012 年には水面にまで達したオオササエビモのシュート上部をシオグサやウキクサの仲間が覆っていたが、2013 年は開水面となっていた。

表-1 に 2013 年度の宍道湖における水草とシオグサの様子を列記した。2012 年には夏季に広く水面を覆っていた水草は、2013 年夏季にはほとんど水面に姿を見せなかった (図-1)。その理由として、2013 年は、春先の高塩分の影響でシオグサが繁茂する一方で水草の成長が長期間抑制されたと考えられた (図-2)。特にオオササエビモの成長は大幅に遅れたが、塩分の低下とともに水草の勢いが増し、10 月下旬の空撮で南岸、北岸ともにパッチが確認された。

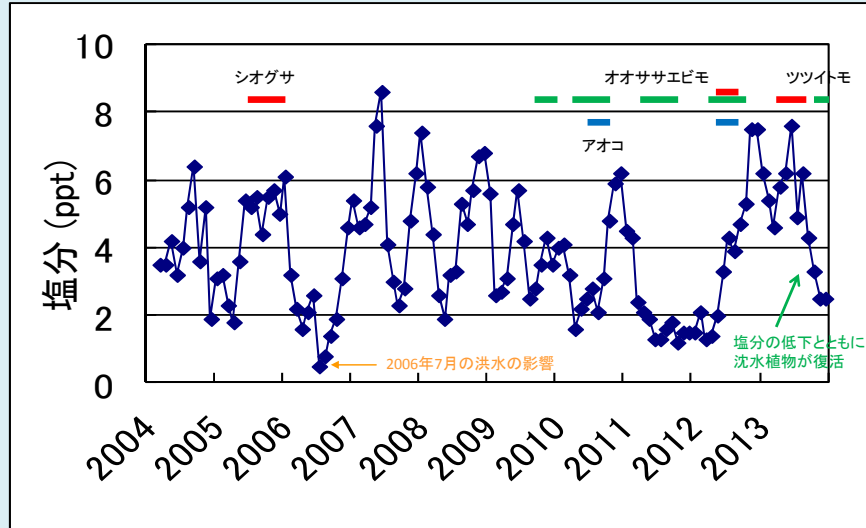
図-2. 2004年から2013年にかけての宍道湖表層水の塩分の変化.

塩分の値は島根県水産技術センターの「宍道湖・中海塩分月報」を参照した.

10月時点での水草の優占種はこれまで通りオオササエビモであったが、シオグサが優占していた7月までは水草の優占種はツツイトモであったことから、これら2種の水草は塩分耐性に違いがあることが推察された。宍道湖の表層塩分は2013年6月に7.6psuを記録した後、2014年3月の1.3psuにまで急激に低下した。次年度は、シオグサを含め、各種水草の塩分耐性を実験的に調べる必要がある。関連して、堀川でも今年は水草がほとんど姿を見せなかったが、塩分との関連を今後精査する必要がある。

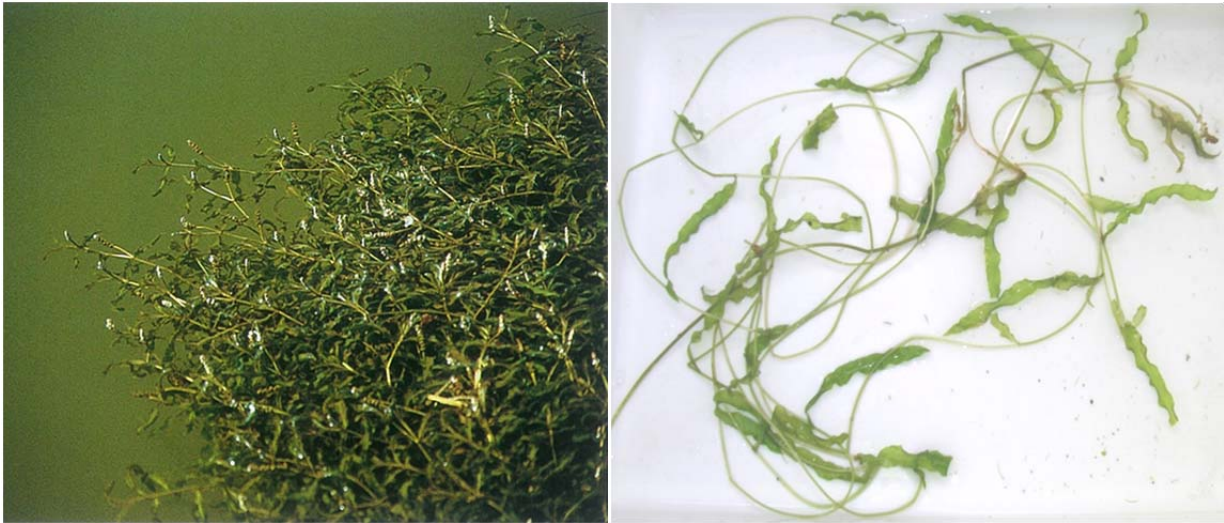
オオササエビモ

沈水植物で、水中茎は長さ 1mを超えることもある。葉は無柄、葉身基部は茎を半周ほど抱くのがふつう。葉身は狭披針形～狭長楕円形で長さ 6～16 cm、幅 6～12 mm、多かれ少なかれねじれる。先端はやや鋭頭または鈍頭で、ササバモのように突出することはない。葉縁は細かく波打つ。花茎は長さ 4～11 cm、花穂は長さ 2～3 cmで密花、4心皮。

花期は 7～9 月。結実はきわめて稀。宍道湖内に点在するオオササエビモの個体群は 1 系統である。宍道湖ではこれまで波の穏やかな船溜まりなどの限られた場所でのみ生育していたが、2009 年秋から南岸を中心にパッチ状の群落を形成し始めた。

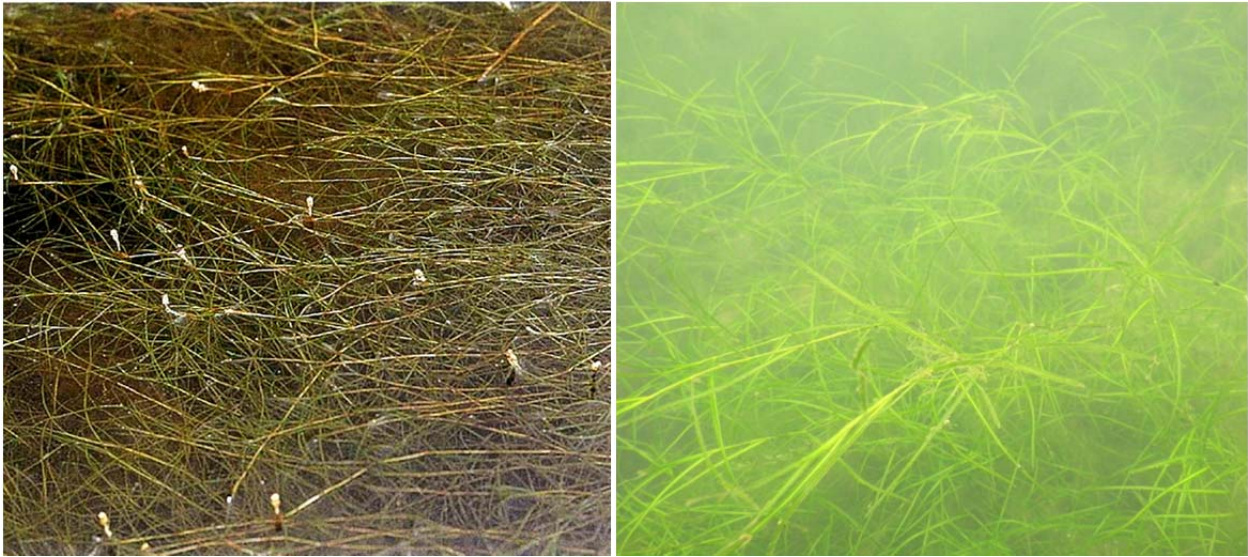
ツツイトモ

葉は無柄、線形で長さ2~5 cm、幅0.5~1 mm、鋭頭。イトモに似るが、托葉の両側が合着して筒状になる。しかし、托葉は柔らかくすぐに形がくずれるので、この特徴は展開前の葉で確認する必要がある(できれば生植物で)。花茎の長さは1.5~2 cm、花穂の長さ5~7 mm、花が上下2段に分かれて付く。果実はイトモよりひとまわり小さく長さ1.2~2 mm、幅1~1.5 mm。秋に形成される殖芽はごく細く、長さ1.5~2 cm。本種の同定は托葉が筒状であることを確認するより、花の付き方または殖芽の状態に着目したほうが容易である。

淡水およびやや汽水に群生する。主に種子と殖芽と呼ばれる栄養繁殖体により増殖・越冬を行う。殖芽は成熟すると茎についた状態で節ごとに分かれて散布される。

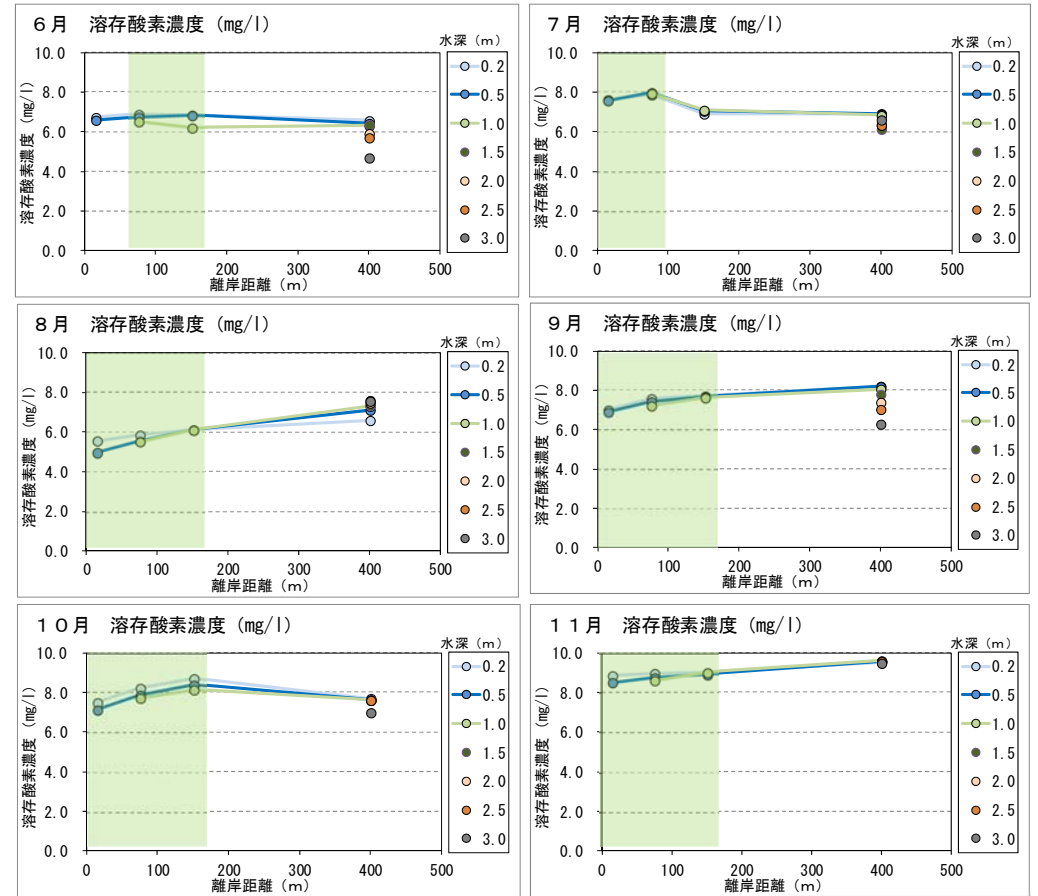
図 3-1 6~11月のDOの観測結果 ■：水草の生育範囲

項目	概要
水質	<ul style="list-style-type: none"> ● DOは、6月から11月までの日中、水草の生育が確認された地点において、5mg/Lを下回る値はほぼ観測されなかった。 ● 8月は、水草の生育が確認された3-150より岸側ではChl.aは5μg/Lと大きな差はみられなかったが、3-400では15μg/L以上の高い値を示した。この時、3-150より岸側では水の色が緑色がかかり、3-400では赤褐色と明らかに異なっていたことから、植物プランクトンの種構成や細胞数が異なっていたと推察された。また、濁度もChl.aと同様の傾向がみられた。
透明度	● 6月から11月まで3-150より岸側は全て着底。3-400は1.0m~着底の範囲(7月に2.9m、10月に着底)であった。

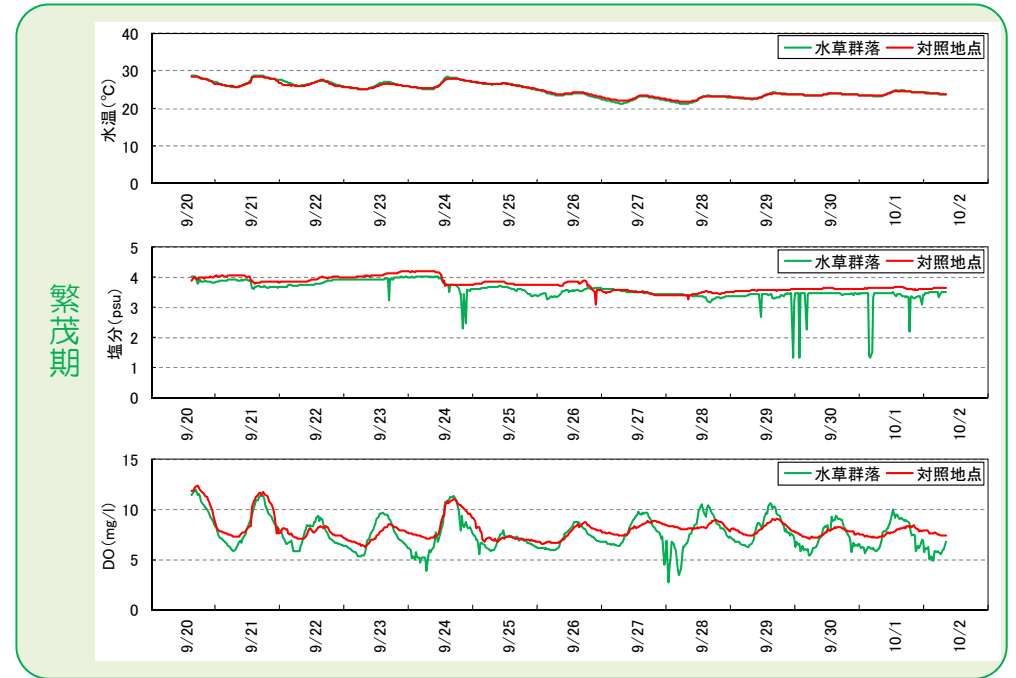
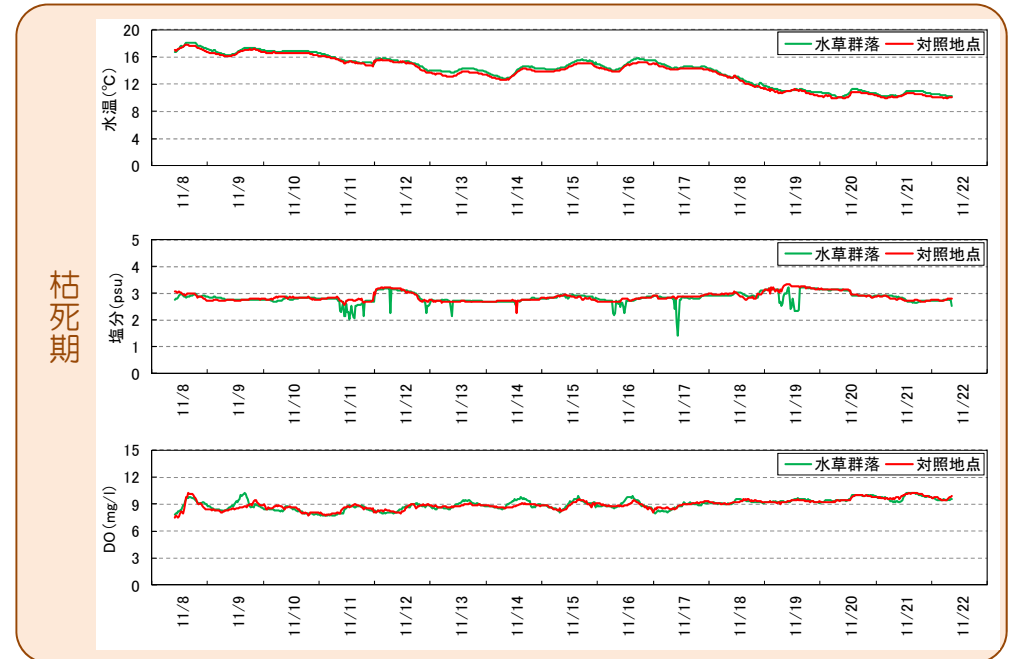
図 4-1 繁茂期（上）と枯死期（下）の観測結果

項目	概要
繁茂期	<ul style="list-style-type: none"> ● 水温：水草の有無による差はみられなかった。 ● 塩分：水草の有無による差はほとんどみられなかった。 ● DO：昼夜の変動は両地点でみられ、水草群落内の方が昼間に高く、夜間に低い傾向がみられた。水草群落では夜間に 4mg/L 前後までの低下がみられているが、一時的であることから、魚介類の生息には問題ないと考えられる。 ● ヤマトシジミは、生息に影響を与えていないものと推察される。 (参考) 無酸素状態 (DO 0.05mg/L、塩分 5psu、水温 25℃) での半数致死が 13 日目 (中村, 1998) といわれており、比較的貧酸素の耐性がある。
枯死期	<ul style="list-style-type: none"> ● 水温：水草の有無による差はみられなかった。 ● 塩分：水草の有無による差はほとんどみられなかった。 ● DO：水草の有無による差はほとんどみられなかった。ヤマトシジミや魚介類の生息には問題ないと考えられる。

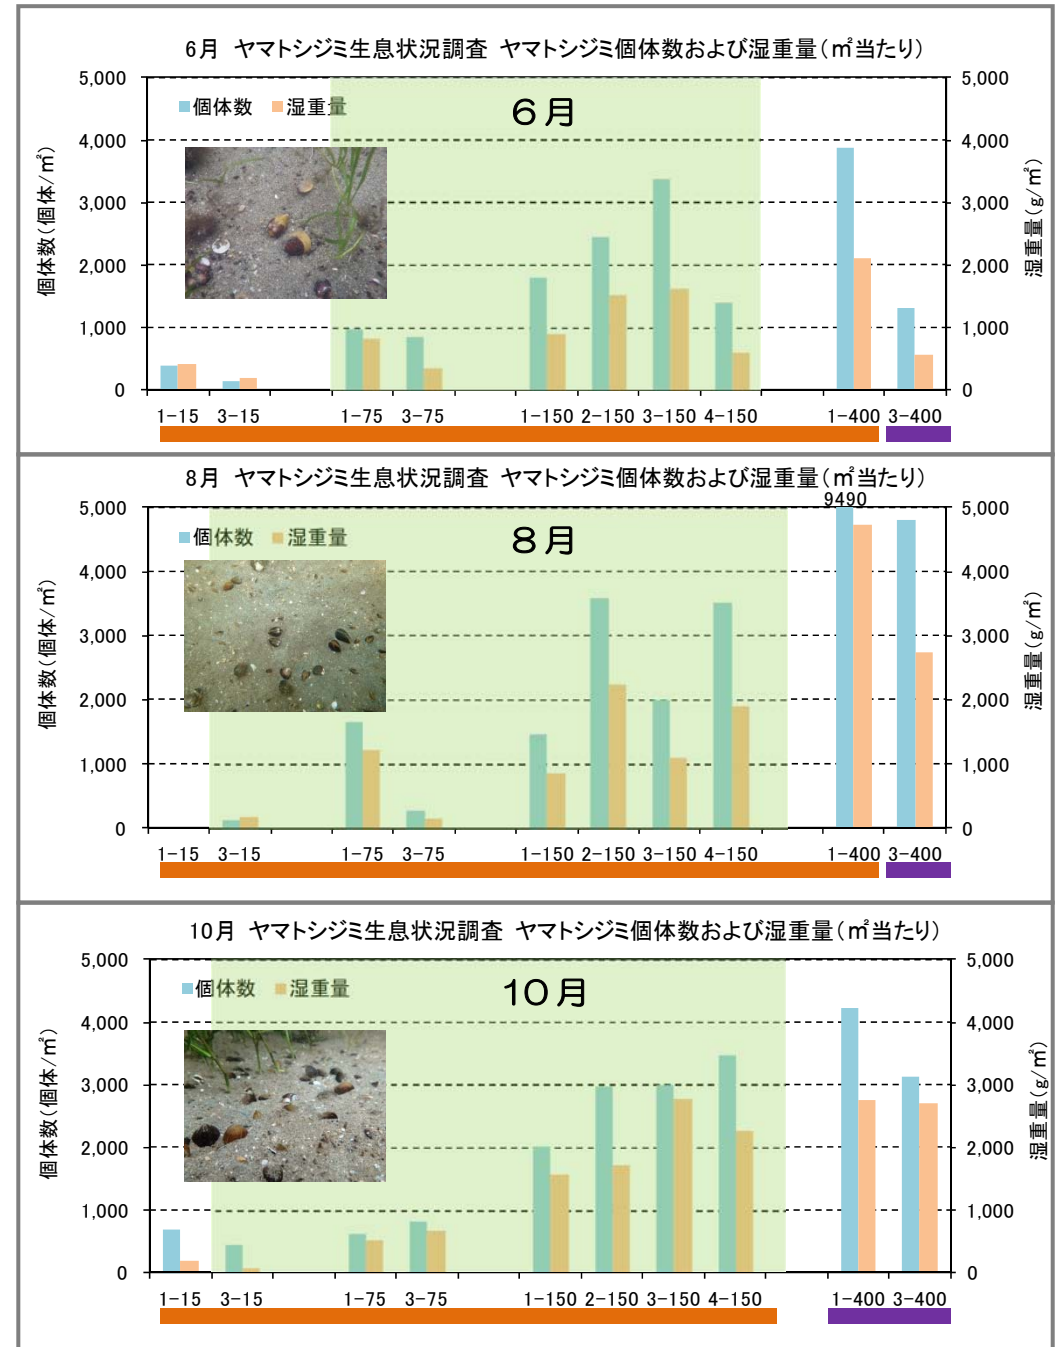
図 6-1 6月（上）、8月（中）、10月（下）の調査結果

■ : 水草の生育範囲 ■ : 砂主体 ■ : 泥主体

項目	概要
6月	<ul style="list-style-type: none"> ● ヤマトシジミの個体数・湿重量ともに、離岸距離 150m および 400m の地点が多い傾向であった。 ● 水草の生育の有無による明瞭な違いは認められなかった。水草の生育初期はヤマトシジミへの影響はなかったものと考えられる。
8月	<ul style="list-style-type: none"> ● ヤマトシジミの個体数・湿重量ともに、離岸距離 400m の地点で多かった。 ● 水草の生育の有無による明瞭な違いは認められなかった。水草の生育期はヤマトシジミへの影響はなかったものと考えられる。
10月	<ul style="list-style-type: none"> ● ヤマトシジミの個体数・湿重量ともに、6月と同様に離岸距離 150m および 400m の地点で多い傾向があった。なお、離岸距離 150m 4地点の底質は砂主体で、離岸距離 400m 2地点の底質は泥主体であった。 ● 水草の生育の有無による明瞭な違いは認められなかった。水草の生育期はヤマトシジミへの影響はなかったものと考えられる。

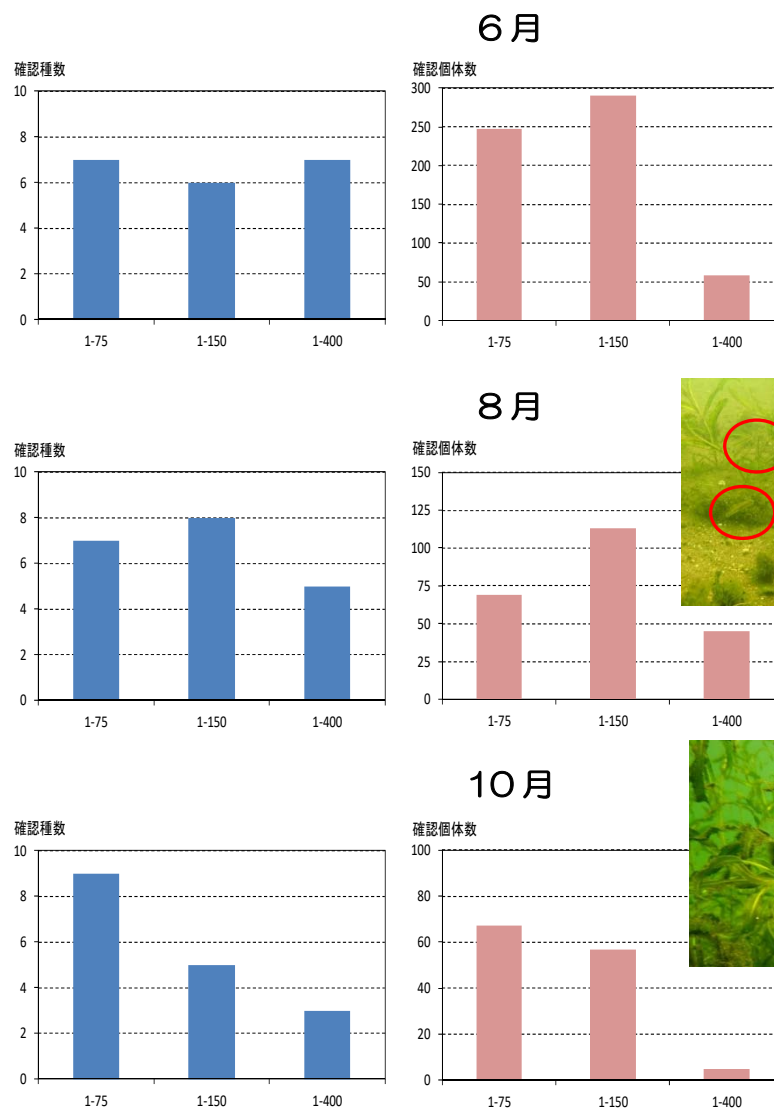
図 7-1 6月（上）、8月（中）、10月（下）の確認種数と確認個体数

項目	概要
6月	<ul style="list-style-type: none"> ● 魚類の確認種数は、各地点とも6~7種と水草の生育の有無による明瞭な違いは認められなかった（表 2-6-2）。水草の生育範囲ではマハゼやアシシロハゼが多く確認された。 ● 魚類の確認個体数には、水草の有無による違いがみられ、水草の生育範囲ではより多くの魚類（特に、シラウオの幼魚）が確認された。水草帯は、魚類の隠れ場所等として利用されているものと考えられた。
8月	<ul style="list-style-type: none"> ● 魚類の確認種数は、各地点とも5~7種と水草の生育の有無による明瞭な違いは認められなかった（表 2-6-3）。6月と同様に、水草の生育範囲ではマハゼやアシシロハゼが多く確認された。 ● 魚類の確認個体数には、6月と同様に、水草の有無による違いがみられ、水草の生育範囲ではより多くの魚類が確認された。水草帯は、魚類の隠れ場所等として利用されているものと考えられた。
10月	<ul style="list-style-type: none"> ● 魚類の確認種数は、水草が生育していた1-75、1-150で5~9種、水草が少ない1-400で3種であった。 ● 魚類の確認個体数には、6月、8月と同様に、水草の有無による明瞭な違いがみられ、水草の生育範囲ではより多くの魚類が確認された。水草帯は魚類の隠れ場所等として利用されているものと考えられた。

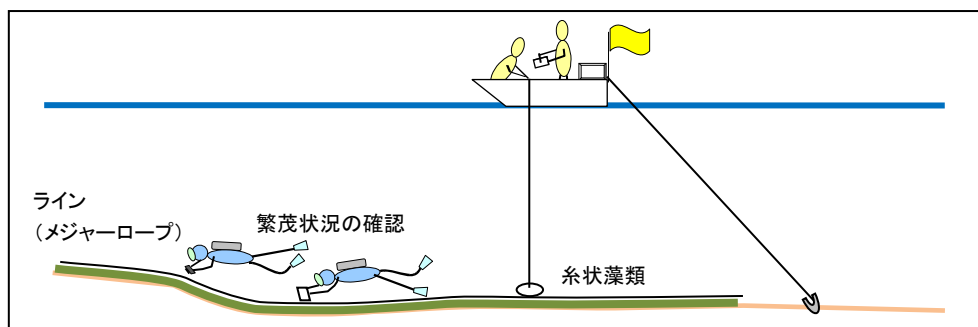
糸状藻類状況調査 測定水深 イメージ図

項目	内容
目的	糸状藻類の繁茂・枯死状況を把握する。
調査方法	調査測線にライン（離岸距離 100m 程度）を設定し、潜水士によるライン調査により糸状藻類の状況を把握する。 糸状藻類の堆積位置（1×1m のパッチより大きいもの）、堆積厚、上層・中層・底層の枯死の状況（色等）を記録する。
調査時期	8～11 月の毎月の 4 回
調査日	8 月：8/27、9 月：9/24、10 月：10/11、11 月：11/30
調査測線	各調査地区 3 測線（計 6 測線）

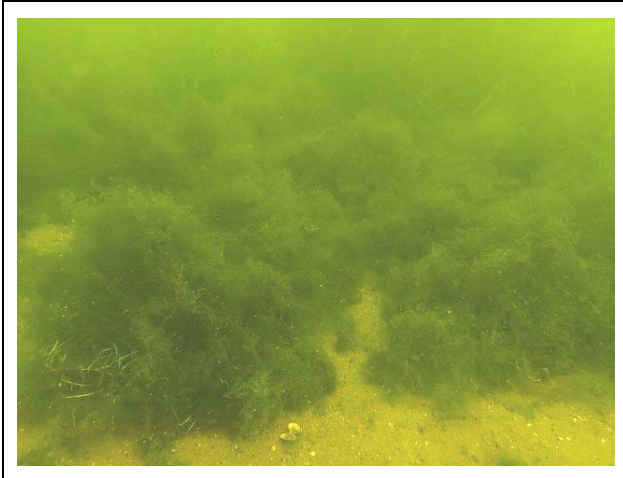
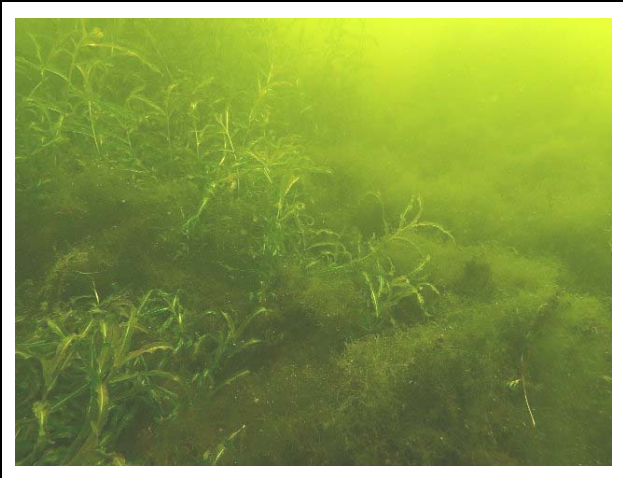
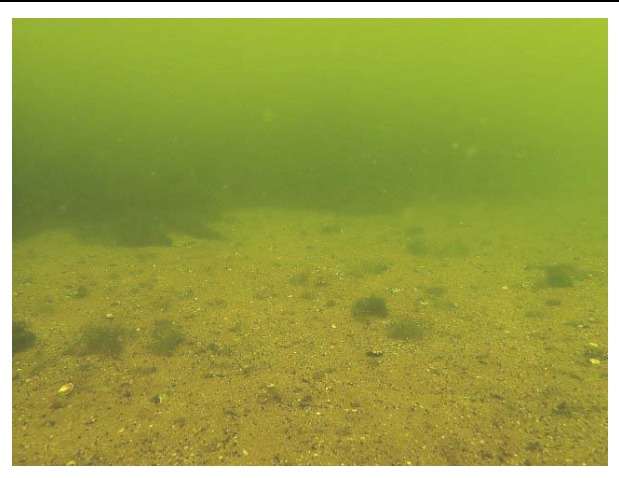
■湯町地区 8月 糸状藻類の堆積状況①

<p>測線 1 47m 付近 面積：3 m²、厚さ：20cm、色：緑色</p>	<p>測線 1 59m 付近（水草付近に堆積） 面積：1 m²、厚さ：15cm、色：緑色</p>	<p>測線 1 63m 付近 面積：6 m²、厚さ：20cm、色：緑色</p>

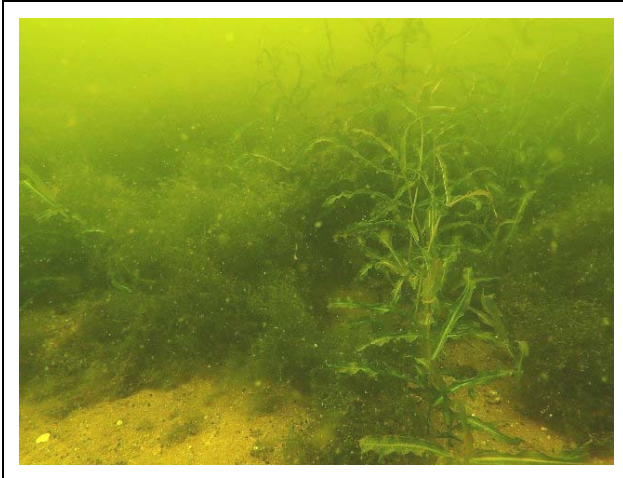
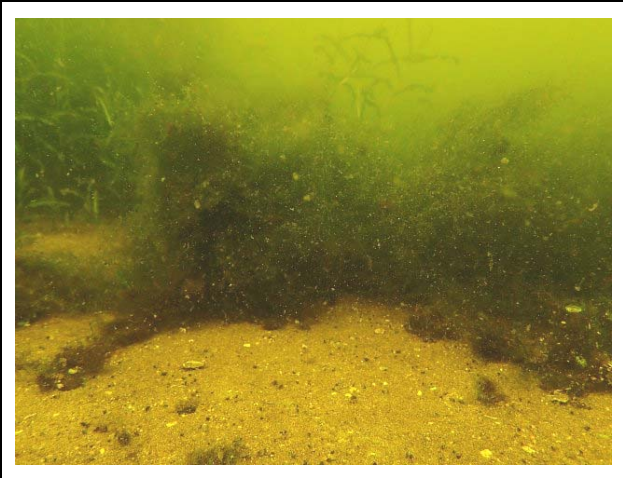
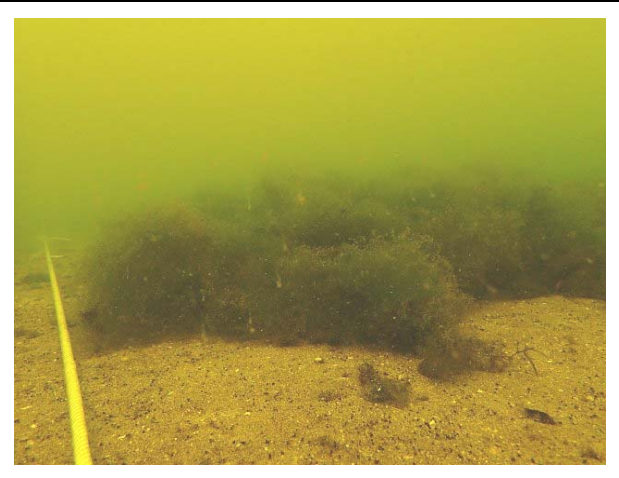
<p>測線 1 73m 付近（水草付近に堆積） 面積：3 m²、厚さ：20cm、色：緑色</p>	<p>測線 1 88m 付近（水草付近に堆積） 面積：9 m²、厚さ：25cm、色：緑色</p>	<p>測線 1 94m 付近（水草付近に堆積） 面積：2 m²、厚さ：20cm、色：緑色</p>

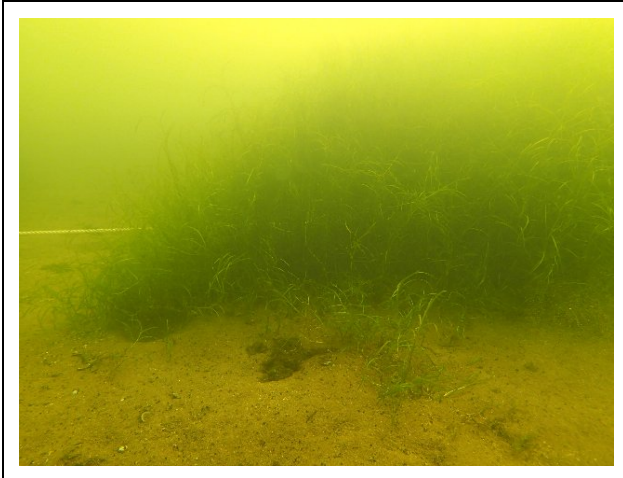
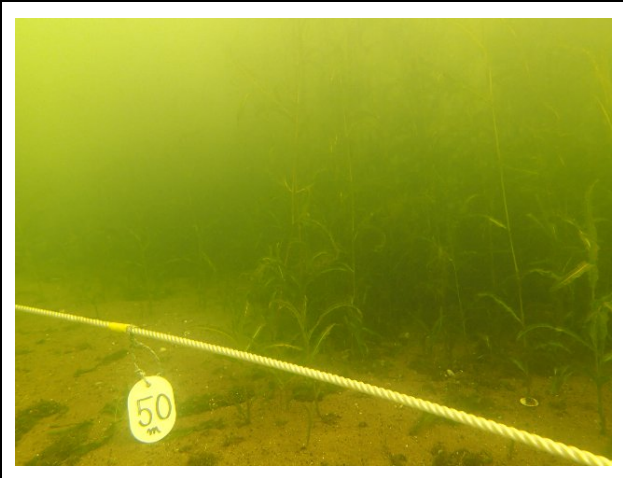
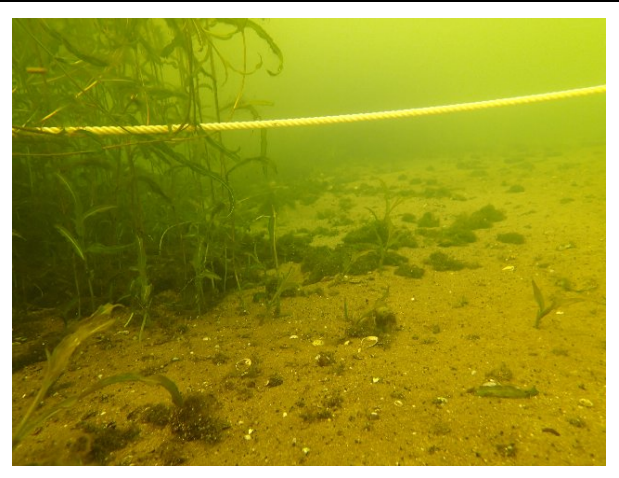
■湯町地区 9月 糸状藻類の堆積状況

<p>測線1 38m 付近（水草付近に堆積） 面積：1 m²、厚さ：3cm、色：茶色</p>	<p>測線1 50m 付近（水草付近に堆積） 面積：4.5 m²、厚さ：3cm、色：茶色</p>	<p>測線1 58m 付近（水草付近に堆積） 面積：4.5 m²、厚さ：3cm、色：茶色</p>

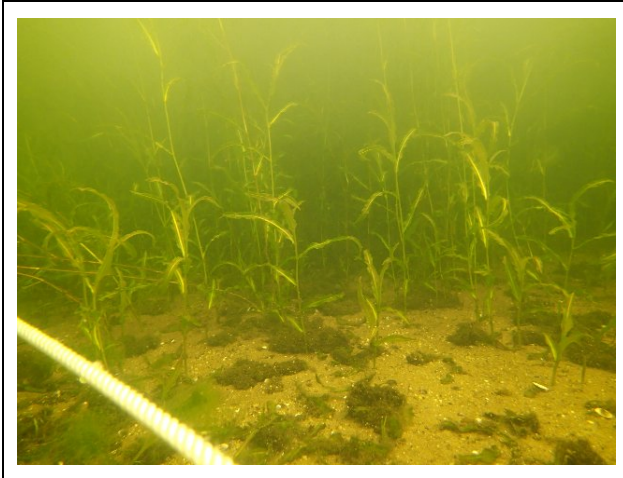
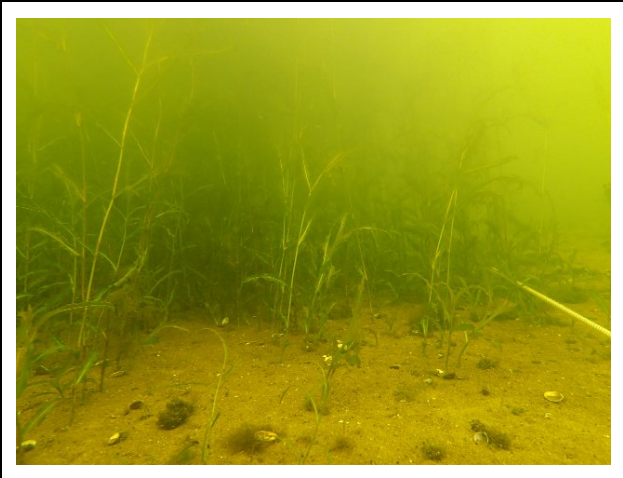
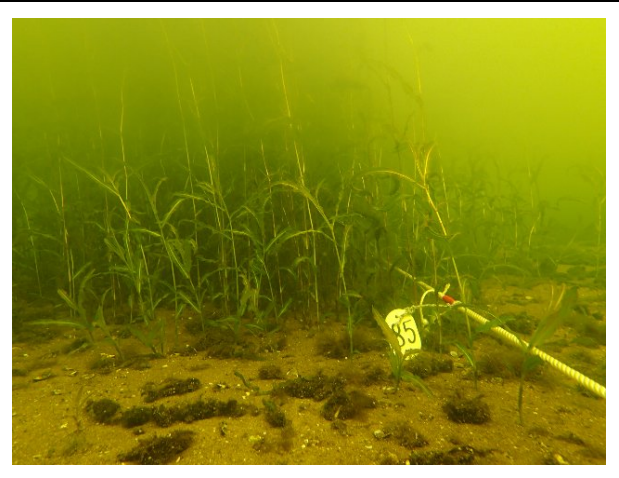
<p>測線1 64m 付近（水草付近に堆積） 面積：3 m²、厚さ：3cm、色：茶色</p>	<p>測線1 74m 付近（水草付近に堆積） 面積：1.5 m²、厚さ：3cm、色：茶色</p>	<p>測線1 85m 付近（水草付近に堆積） 面積：2.3 m²、厚さ：3cm、色：茶色</p>

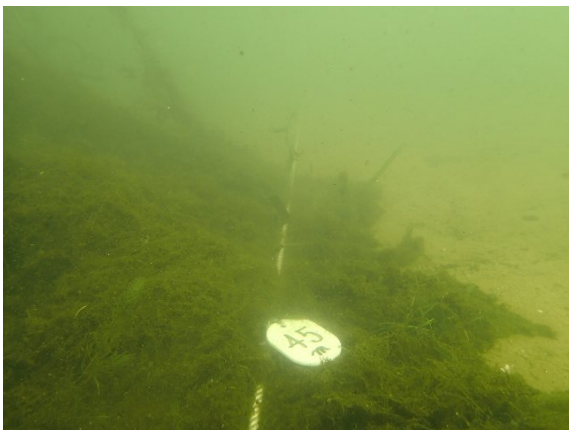
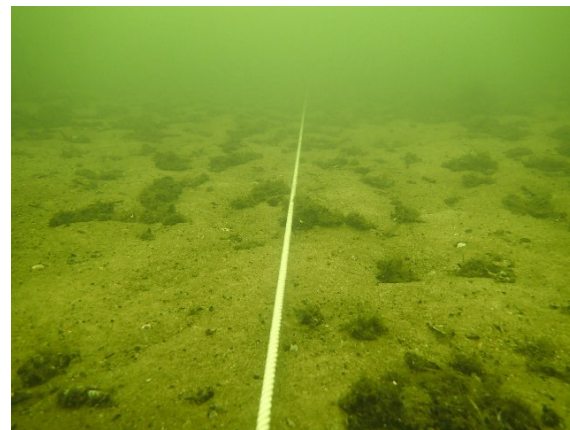
■湯町地区 10月 糸状藻類の堆積状況および湖底状況

<p>測線 1 45m 付近 面積：1.5 m²、厚さ：20cm、色：茶褐色</p>	<p>測線 2 35m 付近：湖底状況 (オオササエビモ群落付近：糸状藻類はなし)</p>	<p>測線 3 65m 付近：湖底状況 (小規模の糸状藻類が点在)</p>

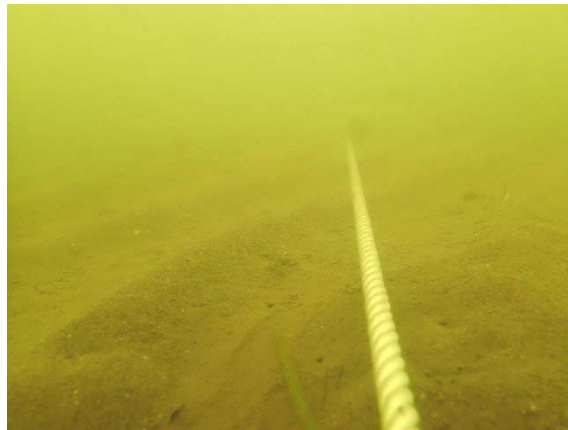
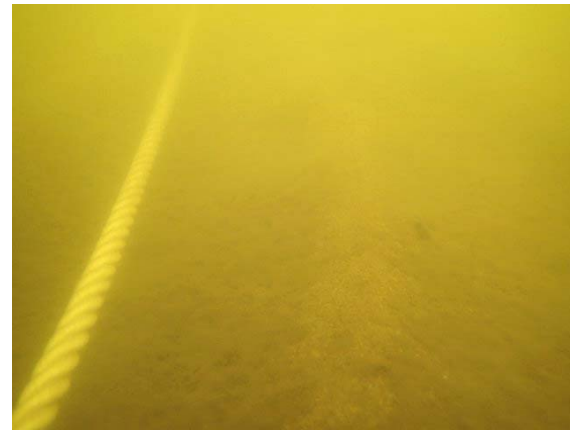
■湯町地区 11月 糸状藻類の堆積状況および湖底状況

<p>測線 1 50m 付近：湖底状況 (糸状藻類はなし)</p>	<p>測線 2 50m 付近：湖底状況 (糸状藻類はなし)</p>	<p>測線 3 60m 付近：湖底状況 (糸状藻類はなし)</p>

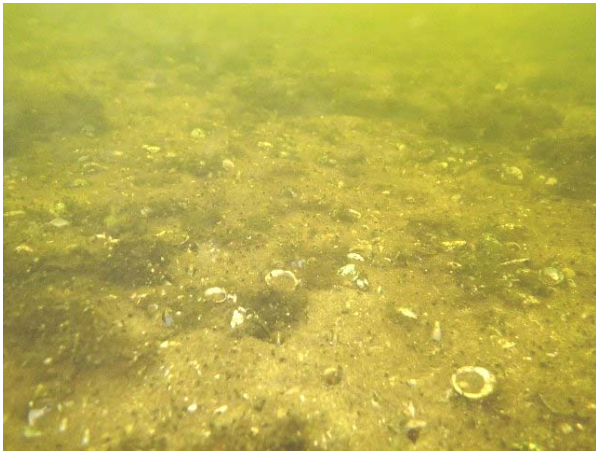
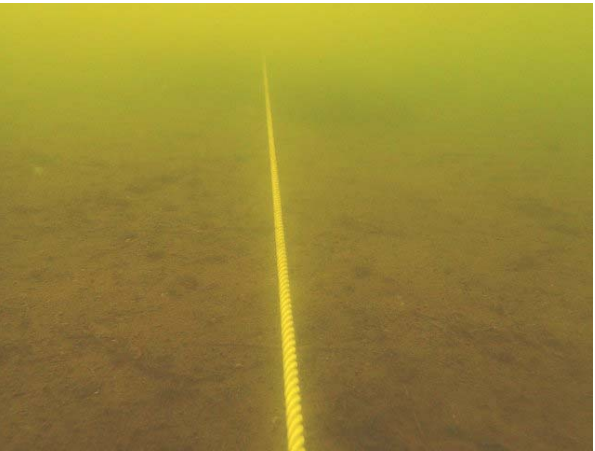
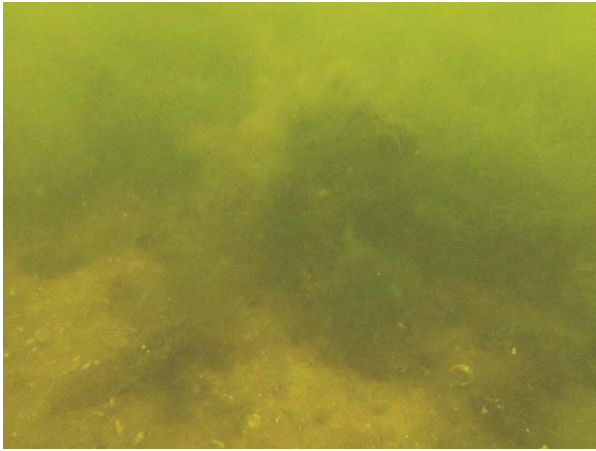
■柳井地区 8月 糸状藻類の堆積状況および湖底状況

<p>測線1 63m 付近：湖底の状況 (小規模の糸状藻類が点在)</p>	<p>測線2 45m 付近：湖底の状況 (底質表面に浮泥分が多い)</p>	<p>測線2 80m 付近：湖底の状況 (小規模の糸状藻類が点在)</p>

<p>測線3 82m 付近 面積：6 m²、厚さ：30cm、色：緑色</p>	<p>測線3 85m 付近 面積：1 m²、厚さ：20cm、色：緑色</p>	<p>測線3 45m 付近：湖底の状況 (この周辺で多数のシジミを確認)</p>

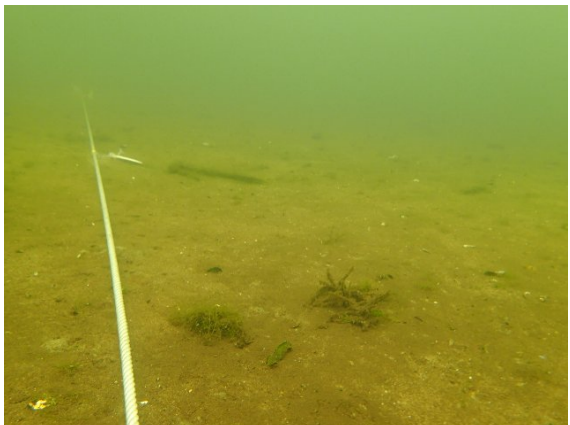
■柳井地区 9月 糸状藻類の堆積状況および湖底状況

<p>測線 1 50m 付近：湖底状況 (糸状藻類はなし)</p>	<p>測線 2 50m 付近：湖底状況 (糸状藻類はなし)</p>	<p>測線 3 50m 付近：湖底状況 (糸状藻類はなし)</p>

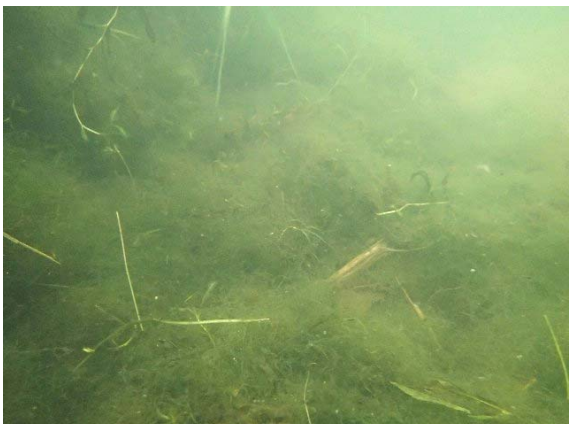
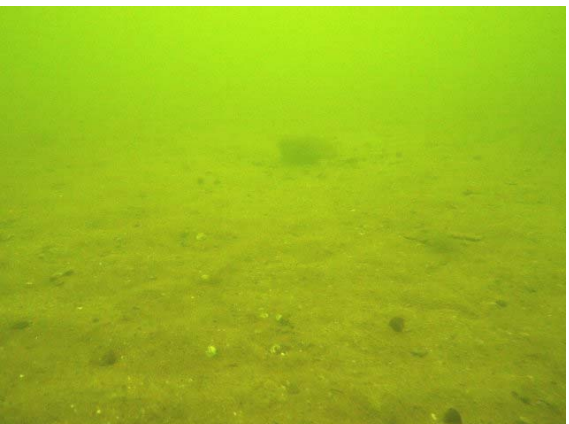
■柳井地区 10月 シオグサ属等糸状藻類の堆積状況および湖底状況

<p>測線 1 8m 付近：糸状藻類 面積：1.5 m²、厚さ：15cm、色：茶褐色</p>	<p>測線 2 80m 付近：湖底状況 (糸状藻類はなし)</p>	<p>測線 3 60m 付近：湖底状況 (糸状藻類はなし)</p>

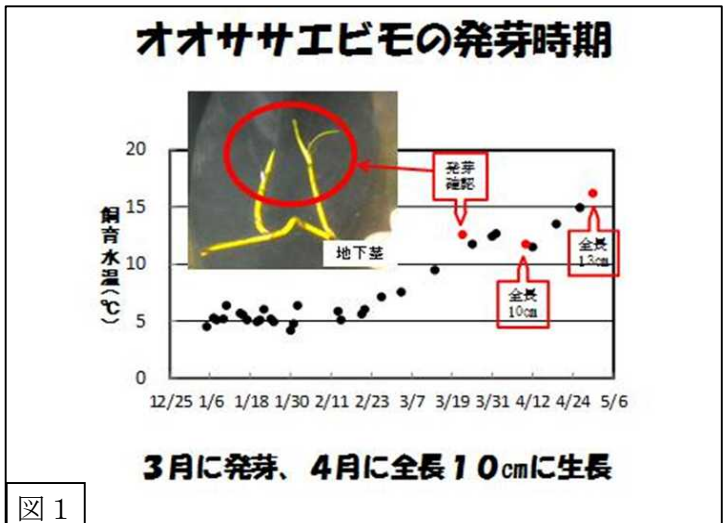
図1

発芽時期: 庁舎内の生湖水で飼育した結果、水温が10℃を越えた3月に発芽が確認され、4月に10cm程度に生長した(図1)。

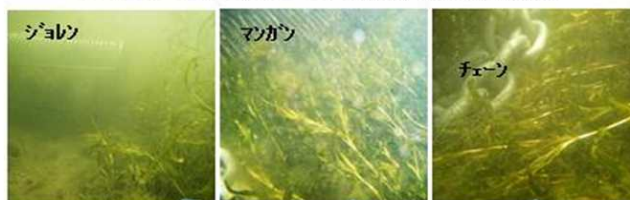
オオササエビモの除去方法の検討①

除去用具	ジョレン (シジミ漁具、幅50cm)	マンガン (耕耘具、幅180cm)	チェーン (2m×φ12mm-80mm)
オオササエビモの状況	湖底が耕され、植物体や地下茎が除去された	植物体がなぎ倒され、植物体や地下茎の一部が除去された	植物体がなぎ倒され、一部の植物体が除去された
除去の程度	○	△	×

オオササエビモの除去にはジョレンが効果的であった

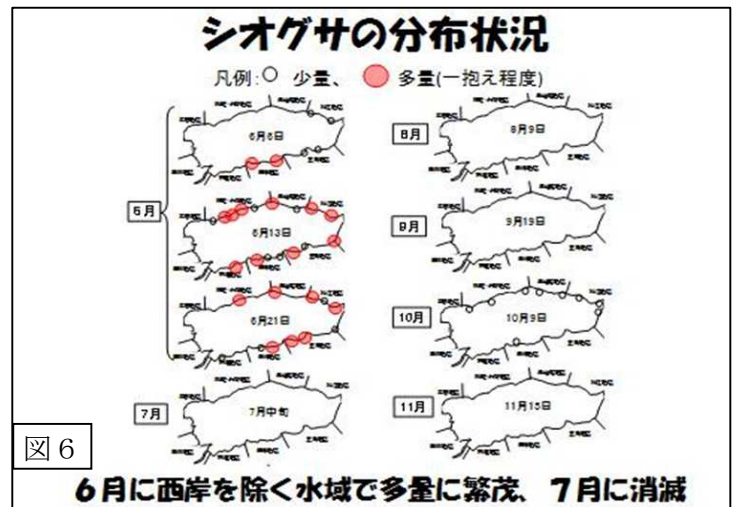
分布:6月に西岸を除く水域で多量に確認され、7月上旬に消滅した。10月上旬に東部で少量繁茂したが台風通過後に見られなくなった(図6)。消長期間が短く、観察された期間は1ヶ月程度であった。

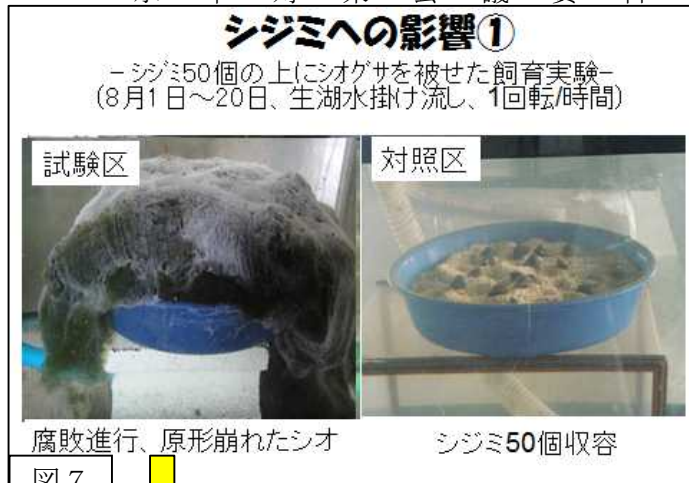
図7

シジミへの影響①:8月に砂を敷いた直径 20 cmの容器にシジミ50個を入れ、その上にシオグサを「被せた試験区」と「被せない対象区」を設けて水槽飼育を行い、硫化水素の測定も行った。試験開始時のふわり浮いたようなシオグサは腐敗が進行して次第に原形が崩れたため(図7)、試験開始20日後に試験を中止し、状況を観察した。その結果、試験区のシジミは全滅、対象区では1個体が死んでいた。硫化水素臭は、試験開始8日前後が最も強く、硫化水素の値も高い状況であった(表4)。

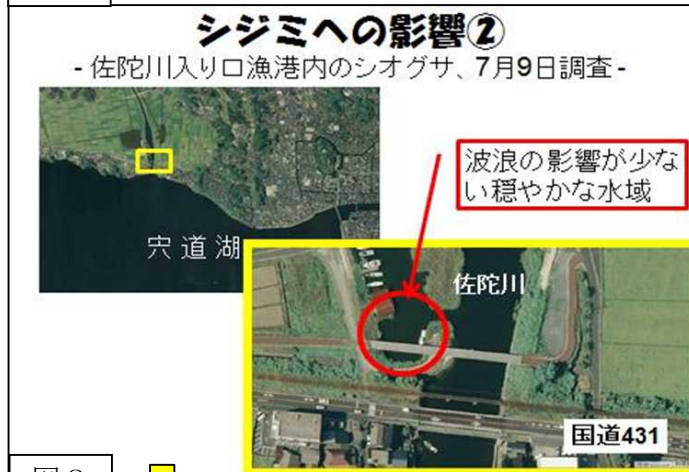
図8

シジミへの影響②:7月に佐陀川入り口にある静穏な漁港内に繁茂するシオグサ群落を調べた(図8)。水槽実験と同じ状況が港内でもみられ(図9)、硫化水素も高い値であったが、シオグサの上ではエビ類の遊泳が多数確認された。

シジミへの影響②
-佐陀川入り口漁港内のシオグサ、7月9日調査-

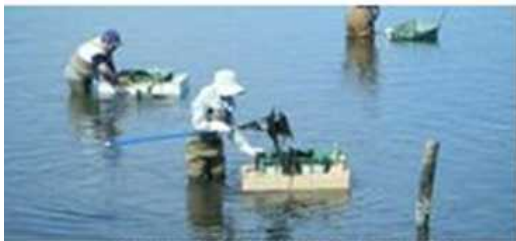
熊手によるシオグサ回収作業

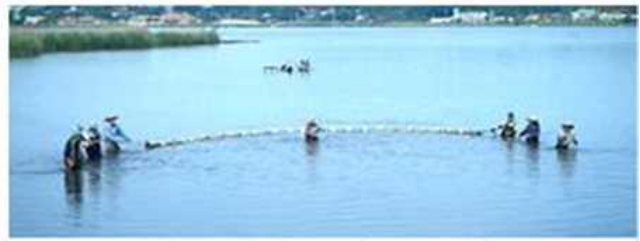
引き網によるシオグサ回収作業

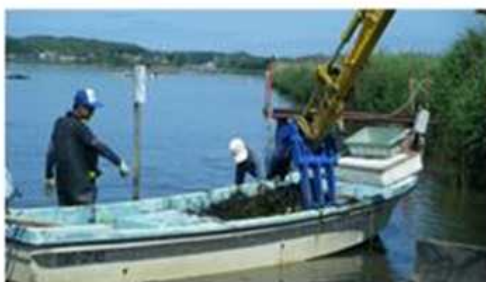
重機によるシオグサ以外の陸揚げ

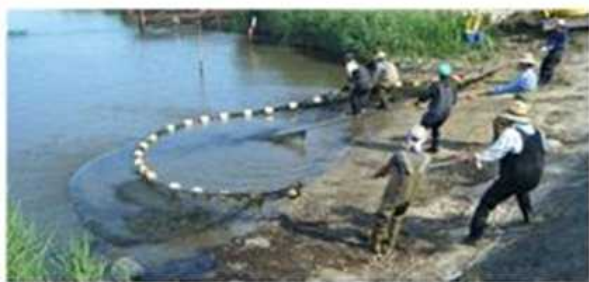
シオグサを浜へ引き揚げる

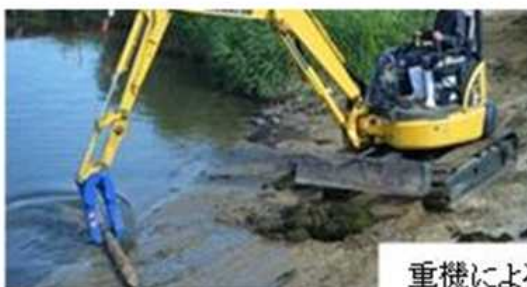
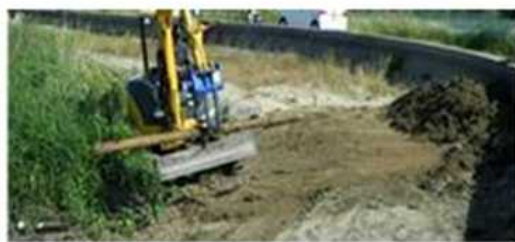
重機によるシオグサの陸揚げと脱水のための仮置き

- ①シオグサは毎年のように分布する。除去作業はシジミ主漁場2箇所で人力による曳網と熊手を用い、例年10回前後除去作業を実施する。
- ②シジミ漁業者全員が参加する(約100名)。分布量が少ない場合は各地区責任者のみで作業を行う。
- ③シオグサの分布期間は5月～7月頃と9月～11月頃である。
- ④陸揚げは湖岸で重機によりシオグサとそれ以外に分別し、シオグサは脱水の為に浜に仮置きし、脱水後は市役所が回収を行う。

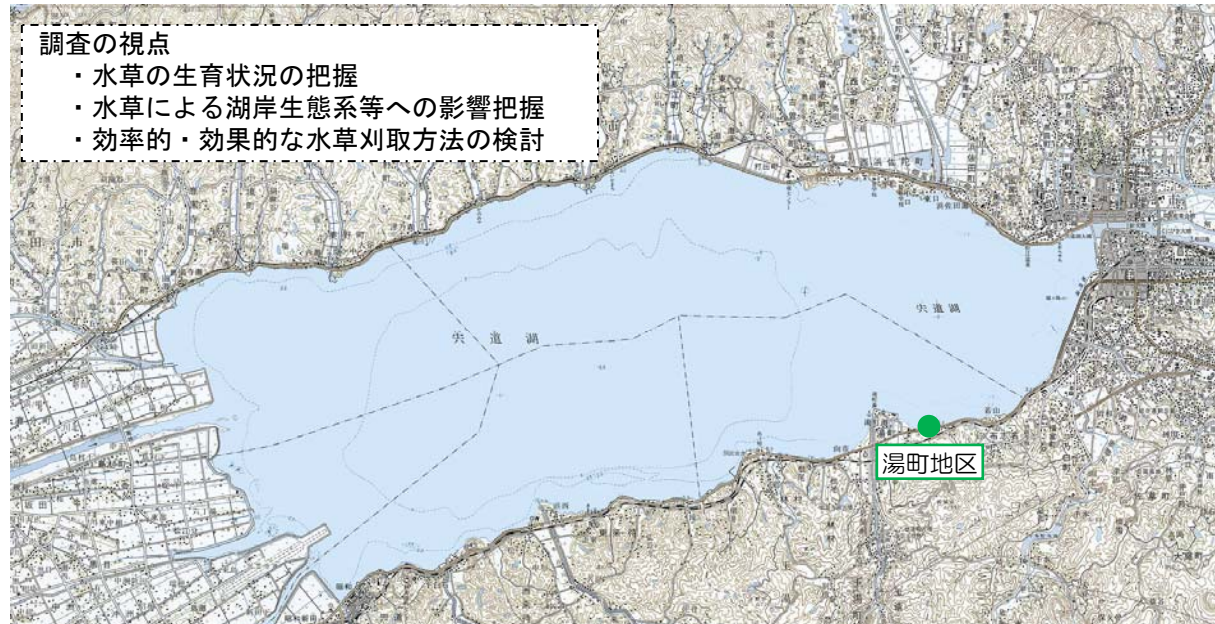
図1 本調査の対象範囲（湯町地区）

調査名称：中海宍道湖浅場モニタリング業務・水草調査
 調査箇所：島根県松江市湯町地区（宍道湖）（図1参照）
 調査期間：平成26年6～12月

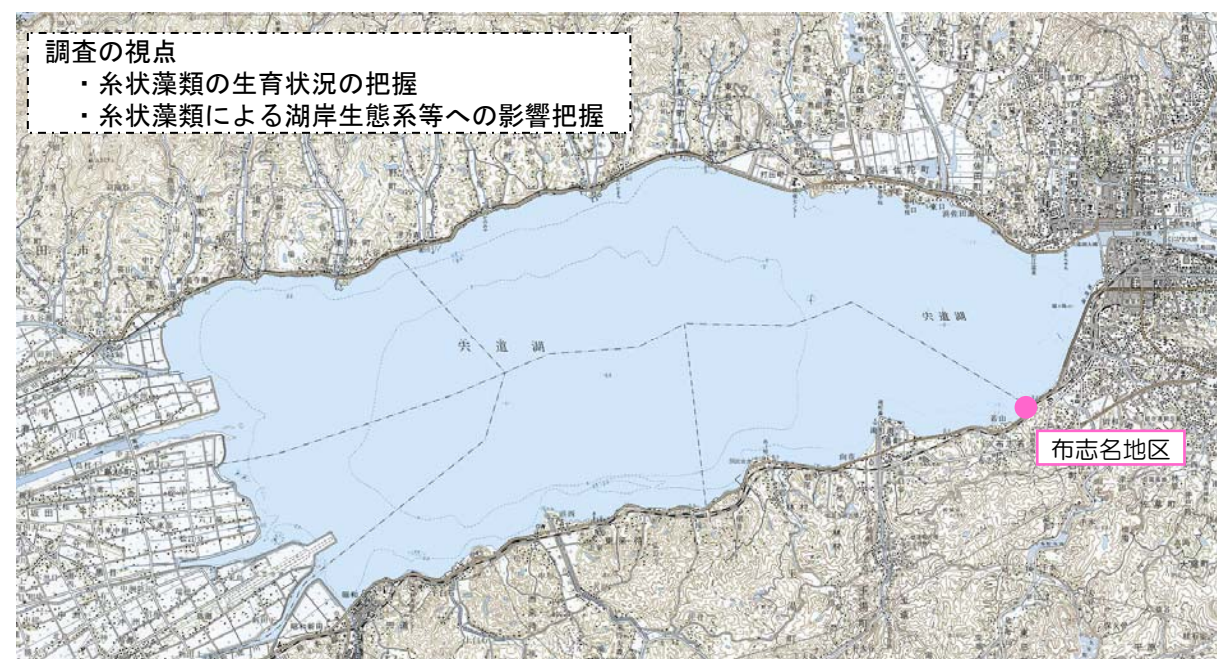
図1 本調査の対象範囲（布志名地区）

調査箇所：島根県松江市玉湯町布志名地区（穴道湖）（図1参照）
