宍道湖に係る水草対策会議

平成27年度 「宍道湖に係る水草対策会議」資料

玉湯地区における水草調査について

宍道湖における水草調査結果

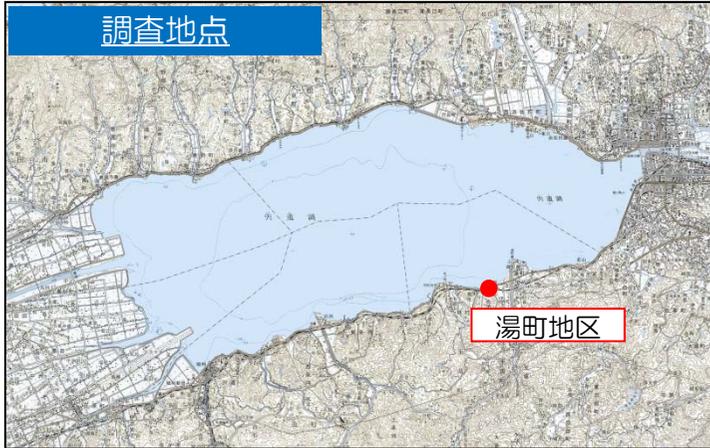
調査は、宍道湖南岸の湯町地区で実施した。詳細な調査地点は、調査項目別に右表に示す地点設定を行った。

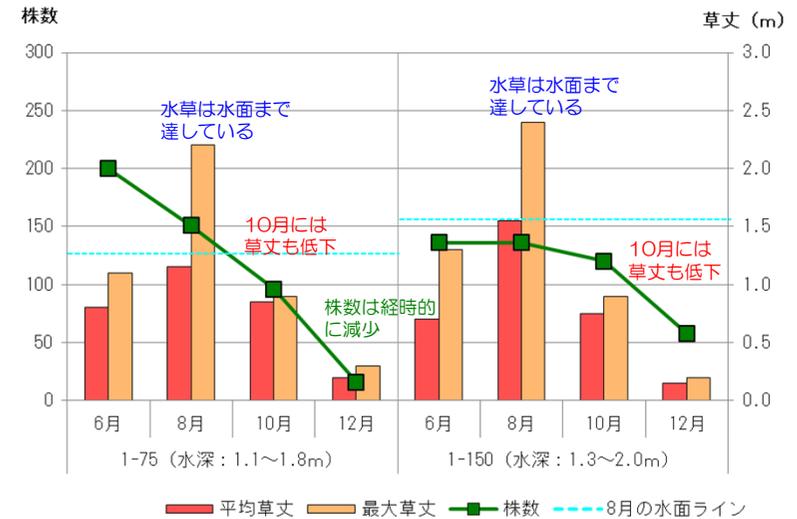
【平成26年度の水草の生育状況】

- H26年の株数は、1-75地点では経時的に減少傾向となり、1-150地点では、10月調査から減少傾向となった。
- H26年の草丈は、両地点とも6月～8月にかけて大きく成長し、10月に1.0m以下（6月のレベル）まで低くなった。
- H25年の草丈は、6月から成長し10月にピークを迎えている。8月までの草丈は、H26年の方が高いが、10月にはH25と同程度まで低下している。
- H25年の株数は、1-75地点では6月から成長し8月にピークを迎えその後横ばいであった。1-150地点では、6月から成長し10月にピークを迎えている。ピークの株数は、両地点ともに250株程度であった。

- 水草が水面まで広く繁茂（ランク3程度）した場合、水草の株数の減少が認められた。これは、繁茂により深い部分に到達する光が減少したためと想定される。
- H25年は10月に株数がピークであったが、H26年は10月に株数が減少し、また、草丈も低下した。これは、台風19号（H26.10.13）後の調査であったため、波浪により水草が切断され流されたためと想定される。
- H25年秋からの塩分低下（3月1.4psu・4月1.6psu、（3月平均3.2psu、4月平均2.9psu））が水草の繁茂をもたらしたと想定される。（島根大学・國井教授よりヒアリング）

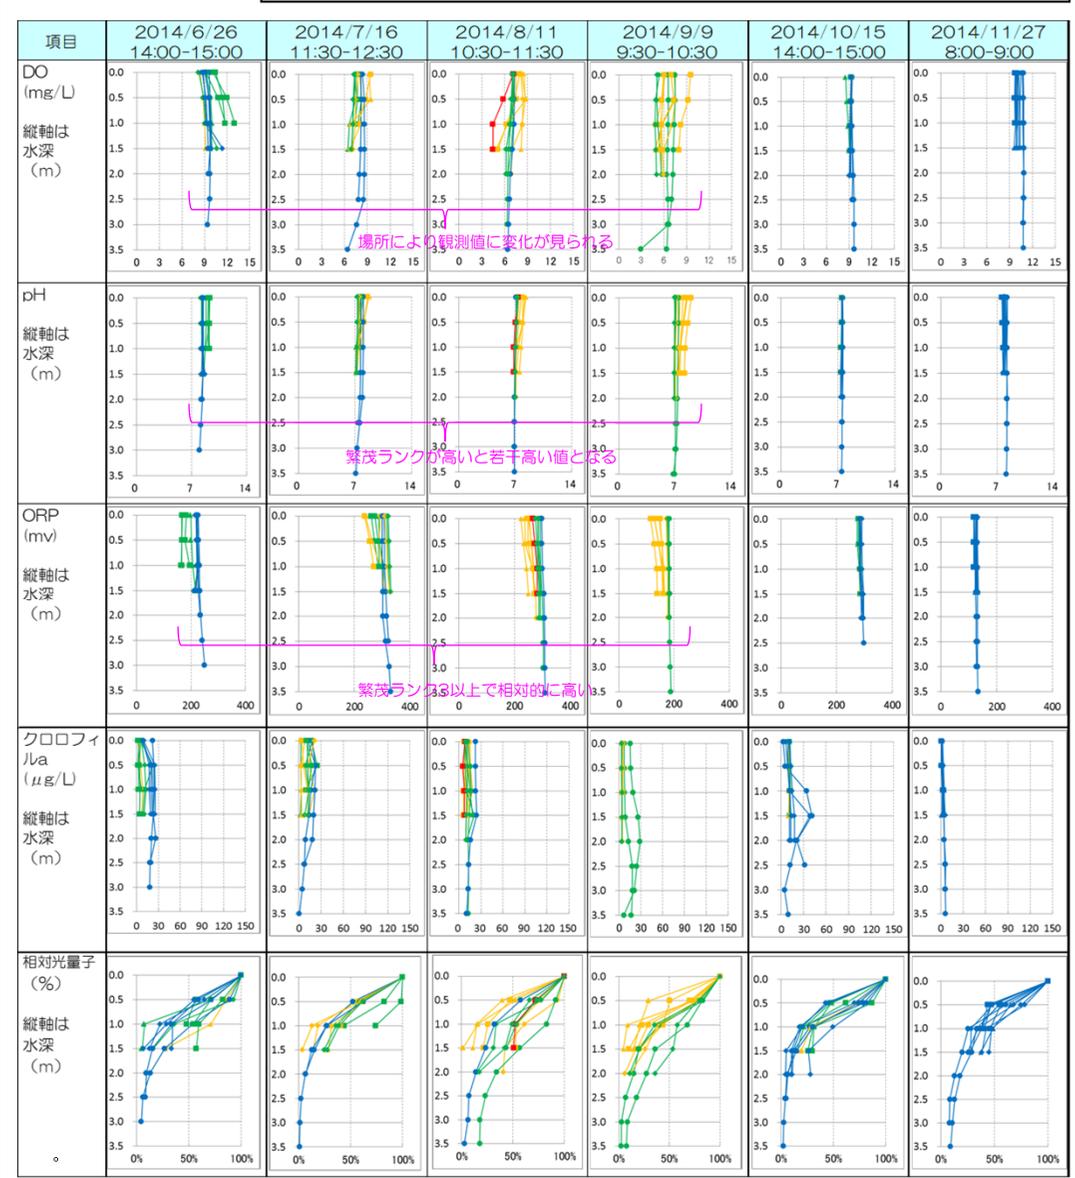
- DOは、6～9月にかけて箇所により観測値に変化が見られるが、繁茂ランクに応じた変化の傾向は見られない。水草が減少した10月以降は、観測値の変化や鉛直方向の変化も少ない。
- pHは、6月～9月にかけて繁茂域ランクが高いと若干高くなる傾向がある。10月以降は各地点ともに概ね一定の値となっている。
- ORP（酸化還元電位）は、6月～9月にかけて繁茂ランク3以上の箇所で、相対的に低い。水草が減少した10月以降は各地点ともに概ね一定の値となっている。
- クロロフィルaは、6月～9月において繁茂ランク0の方が値が高い傾向であった。
- 相対光量子は、8～9月の繁茂ランク3の浅い部分で低くなる傾向が見られた。

- ・ 6月～9月にDO・pH・ORPの水質に場所による変化が見られた。これは、水草繁茂による水の滞留、光合成等による酸素の放出や消費が一因と想定される。
- ・ クロロフィルaは、繁茂ランク0の方が光環境が良く、繁茂域に比べ高めになったと想定される。
- ・ 本調査結果では水草による若干の水質の変化は見られたが、顕著に水質が悪化することは確認できなかった。

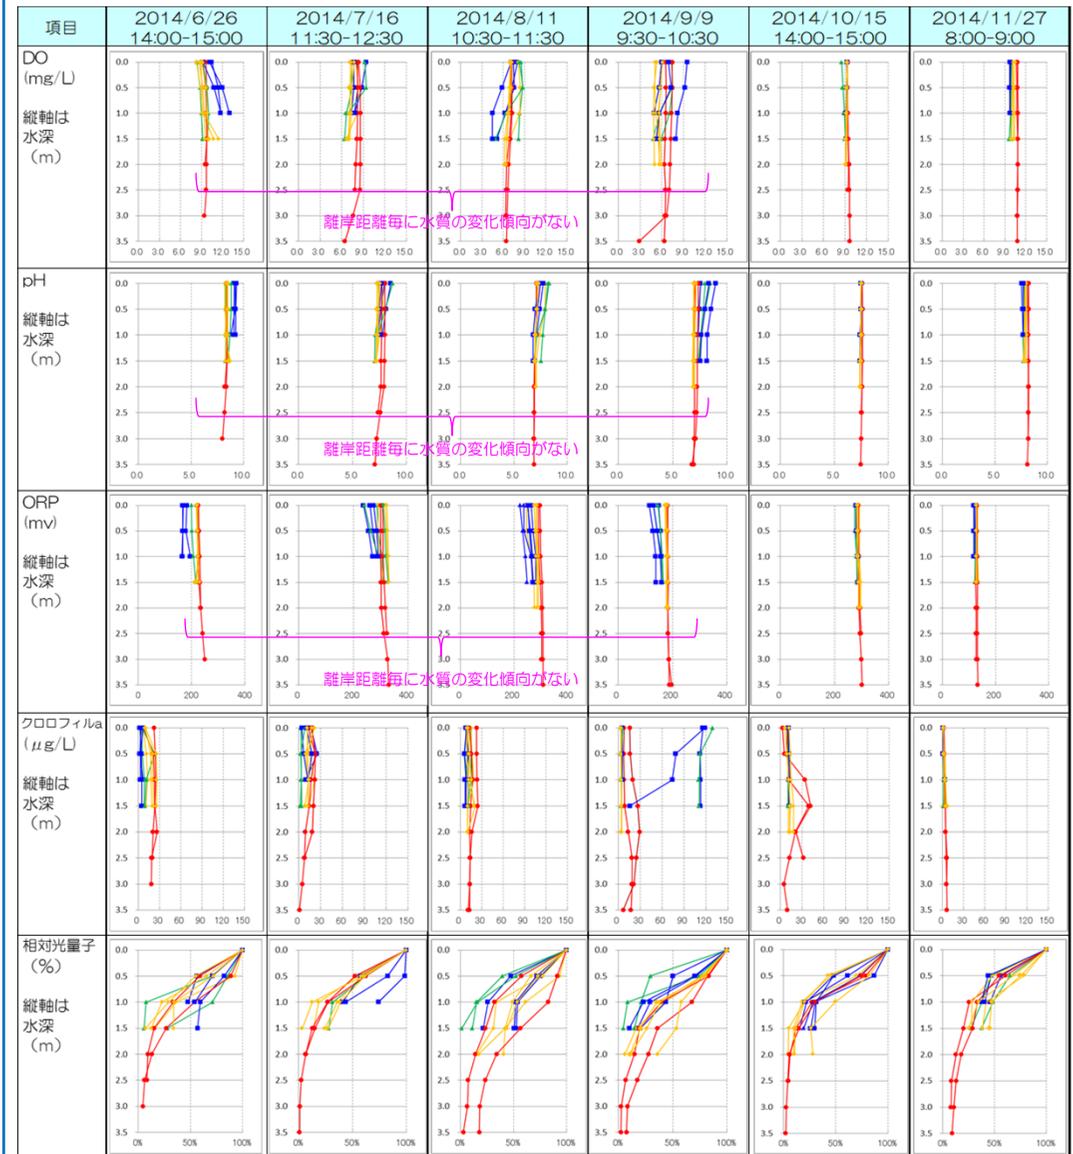
- 6月～9月のDO・pHは、月別には湖岸距離毎に同様の傾向があるものの、調査期間を通じて一定の傾向は見られなかった。
- 一方で、ORP（酸化還元電位）は、調査期間を通じて湖岸距離が小さいほど低くなる傾向があった。
- また、クロロフィルaや相対光量子は、湖岸距離による傾向は見られなかった。

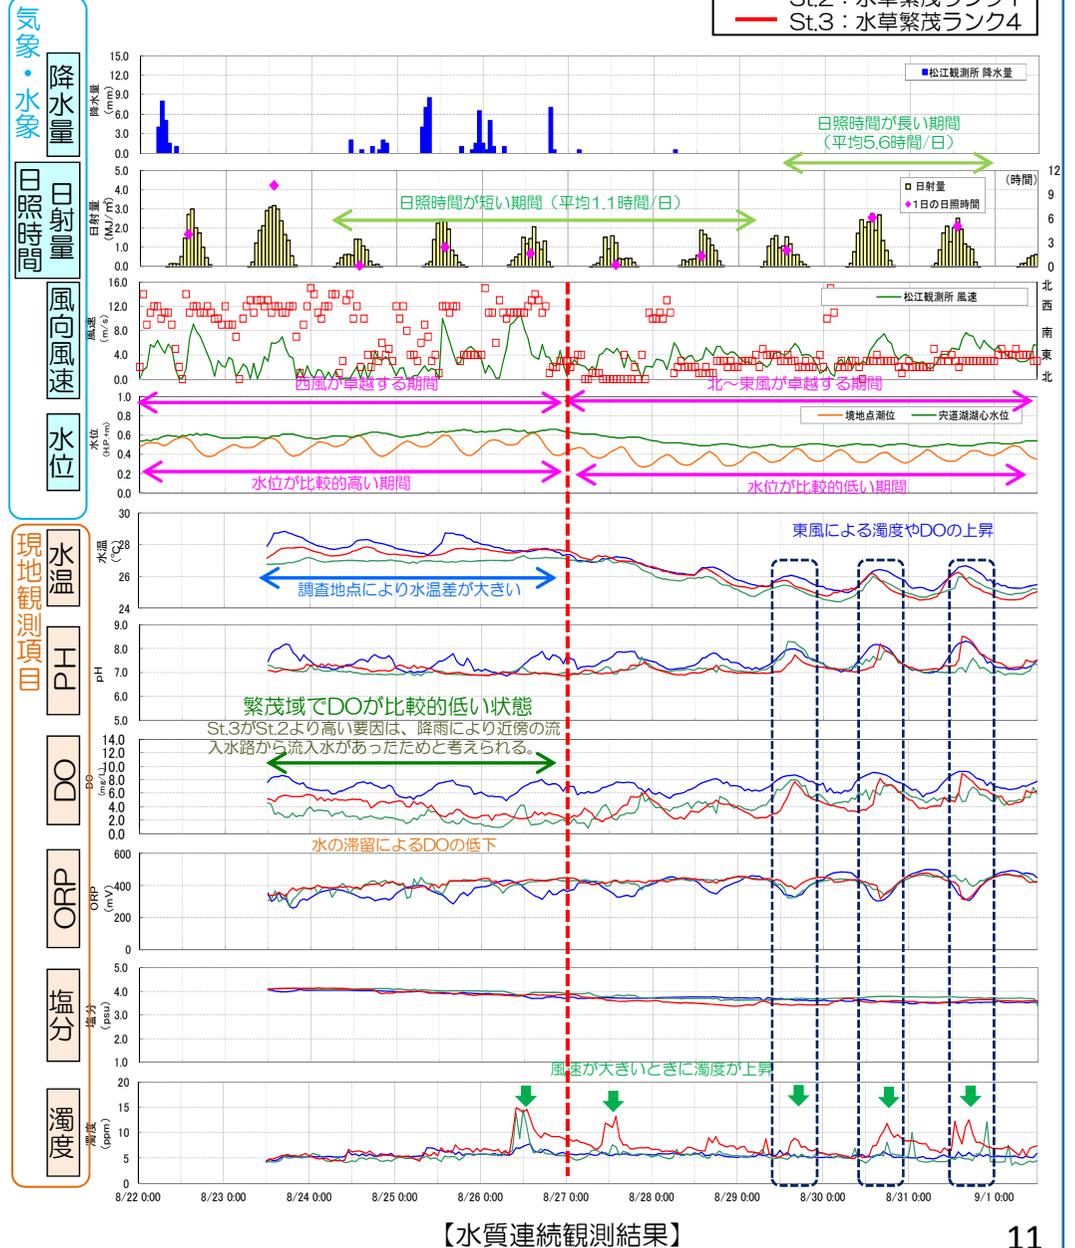
【繁茂期の調査結果】

- 8月23日～27日までの期間で、繁茂域(St.2, 3)のDOが低下した。これは、繁茂域が西風に対して遮蔽域となるため、波浪による攪乱がなく滞留性が高くなったことが想定される。
- 27日以降は、繁茂域のDOは上昇し、日変動も確認できた。これは、東風による攪乱等が生じたため、滞留が解消されたと想定される。
- 繁茂域のpHは、DOの滞留によりDOが低下した8月23日～27日までの期間で相対的に低くなっている。一方で、繁茂域のORPは相対的に高い傾向があり、これらはDOとの関連が想定される。
- 濁度は、風速が大きい場合に繁茂域で上昇する傾向があった。これは葉体上に堆積した細粒分が、風で拡散されるためと想定される。

- 水温は、非繁茂域 (St1：対照地点) で高く、繁茂域 (St2・St2 3) が低い傾向であった。
- pHは、繁茂域より非繁茂域で若干高い傾向であった。
- DOは、繁茂域より非繁茂域で高い傾向であった。非繁茂域は値は安定しているが、繁茂域では時期により観測値に変化が見られた。
- ORPは、繁茂域では変動は少なく安定しているが、非繁茂域は繁茂域より若干低い値を示し、日変動が見られた。
- 塩分は、繁茂域、非繁茂域ともに期間を通して若干低下傾向であった。
- 濁度は、非繁茂域では大きな変化は見られないが、繁茂域では風速が強い時期に上昇する傾向があった。

- 水温やDOが非繁茂域と比べ繁茂域で低くなる。これは、日照時間が短く、水草による光の遮蔽で水温が上昇しないこと、水草や植物プランクトンによる光合成が行われにくくなったことが想定される。
- 後述する魚介類調査において水草の繁茂の違いにより、確認種数や個体数に違いが見られなかったことから、繁茂域のDOの低下が魚類に及ぼす悪影響は少ないと想定される。
- 水草繁茂により影響を受けると考えられるヤマトシジミ等の底生生物は、文献では貧酸素耐性実験において水温28℃、貧酸素(1.5mg/l)状態で30日間生存に影響を受けなかったとされている。(出典：ヤマトシジミの貧酸素耐性、水産増殖45巻1号9-15、1997 中村幹雄 他)

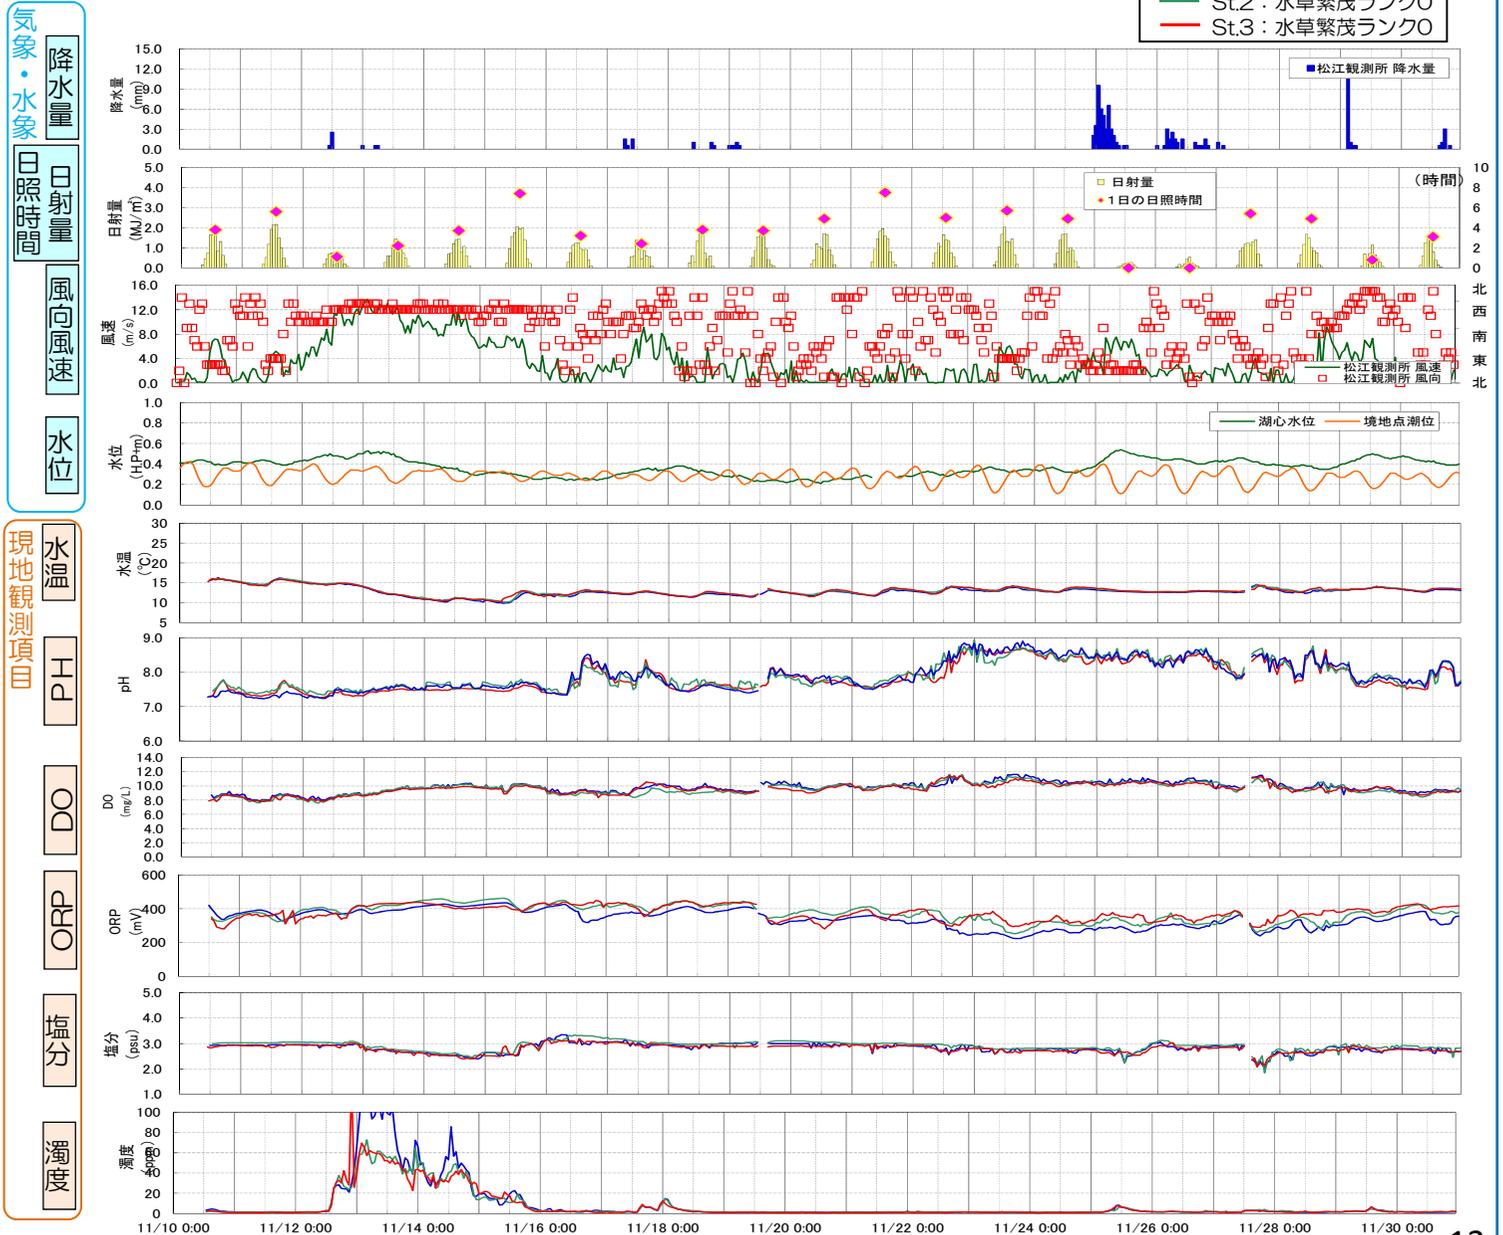
【枯死期の調査結果】

- 11月調査時の気象・水象は、12~15日にかけて強い西風が卓越して、濁度が高くなり、塩分が若干低下した。
- 地点間の違いはほとんど見られなかった。
- DOは日中と夜間でほとんど変化は見られなくなった。

- 水草繁茂期(8/27~31)調査では水質の日変動が見られたが、枯死期(11月)調査では同様の日変動は見られなかった。
- これは、水草が枯死したため、光合成等による酸素の放出や消費がなくなり、DO等の日変動が見られなくなったものと想定される。

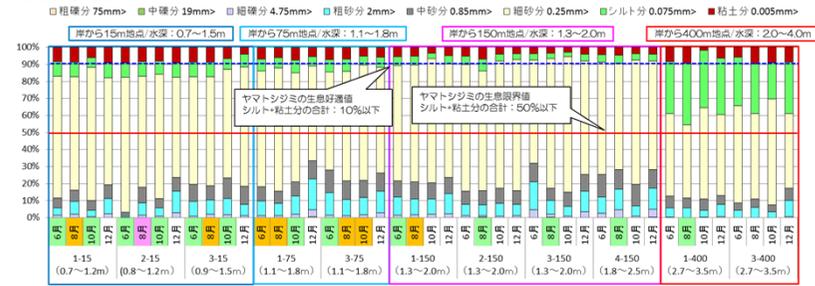
【水草の繁茂状況と底質の粒度分布】

- ▶ 粒度分布は、シルト以下の粒径が、6月から8月は横ばい、10月は低下している箇所が見られた。
- ▶ 強熱減量は、8月から10月は低下している箇所が見られた。
- ▶ 強熱減量は、岸側ほど高い傾向が見られた。また、沖側の1-400、3-400地点は強熱減量が大きくなっている。
- ▶ 全窒素、全リンは、水草の繁茂レベルが高くなる8月に若干低くなる傾向が見られた。地点別には、1-400、3-400地点は、全窒素、全リン、硫化物の値が他地点と比べ大きくなっていた。

- 水草繁茂によるシルト・粘土のトラップや滞留沈降によるシルト分以下の粒径割合が増加する傾向は見られなかった。
- 10月の粒度調査では、8月に比べシルト分以下の粒径割合が減少している箇所が見られた。これは、10月調査が台風後の調査であったため、波浪により細粒分がフラッシュされたためと想定される。
- 離岸距離400mの調査地点ではシルト以下の粒径割合が多くなっていた。これは、水深が深く波浪による攪乱が小さいためと想定される。
- 枯死期（12月）調査では、10月調査に比べシルト分以下の粒径割合や強熱減量に大きな変化は見られなかった。
- 6月に比べ10月に全窒素、全リンが低くなる傾向が見られた。これは、台風によるフラッシュや、水草が生長に伴い栄養塩を吸収しているためと想定される。（文献によれば、オオカナダモ・サンショウモについて、窒素で0.05～0.58g/m²/日、リンで0.06～0.24g/m²/日の浄化量の報告がある。【水辺の緑化による水質浄化、公害と対策Vol24.No9.PP.66-77、桜井（1988）】）
- 400mの調査地点を除くと、ほとんどの地点でヤマトシジミの生息限界値であるシルト・粘土含有率50%以下、強熱減量14%以下、硫化物0.1mg/g以下の範囲内であった。
- 本調査からは水草の繁茂による底質への性状の変化等の影響は見られなかった。

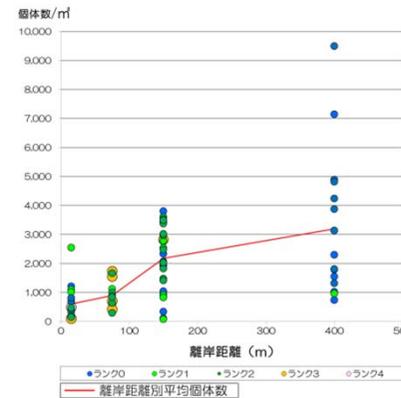
【離岸距離別の個体数】

- ヤマトシジミの離岸距離（岸からの距離）別の個体数は、岸側で少なく沖側ほど増加傾向となっていた。
- ヤマトシジミの調査月別の個体数には、一定の傾向は見られなかった。
- ヤマトシジミの離岸距離別・繁茂ランク別の個体数では、75m、150m地点において水草の有る箇所の方が個体数が多い傾向が見られた。

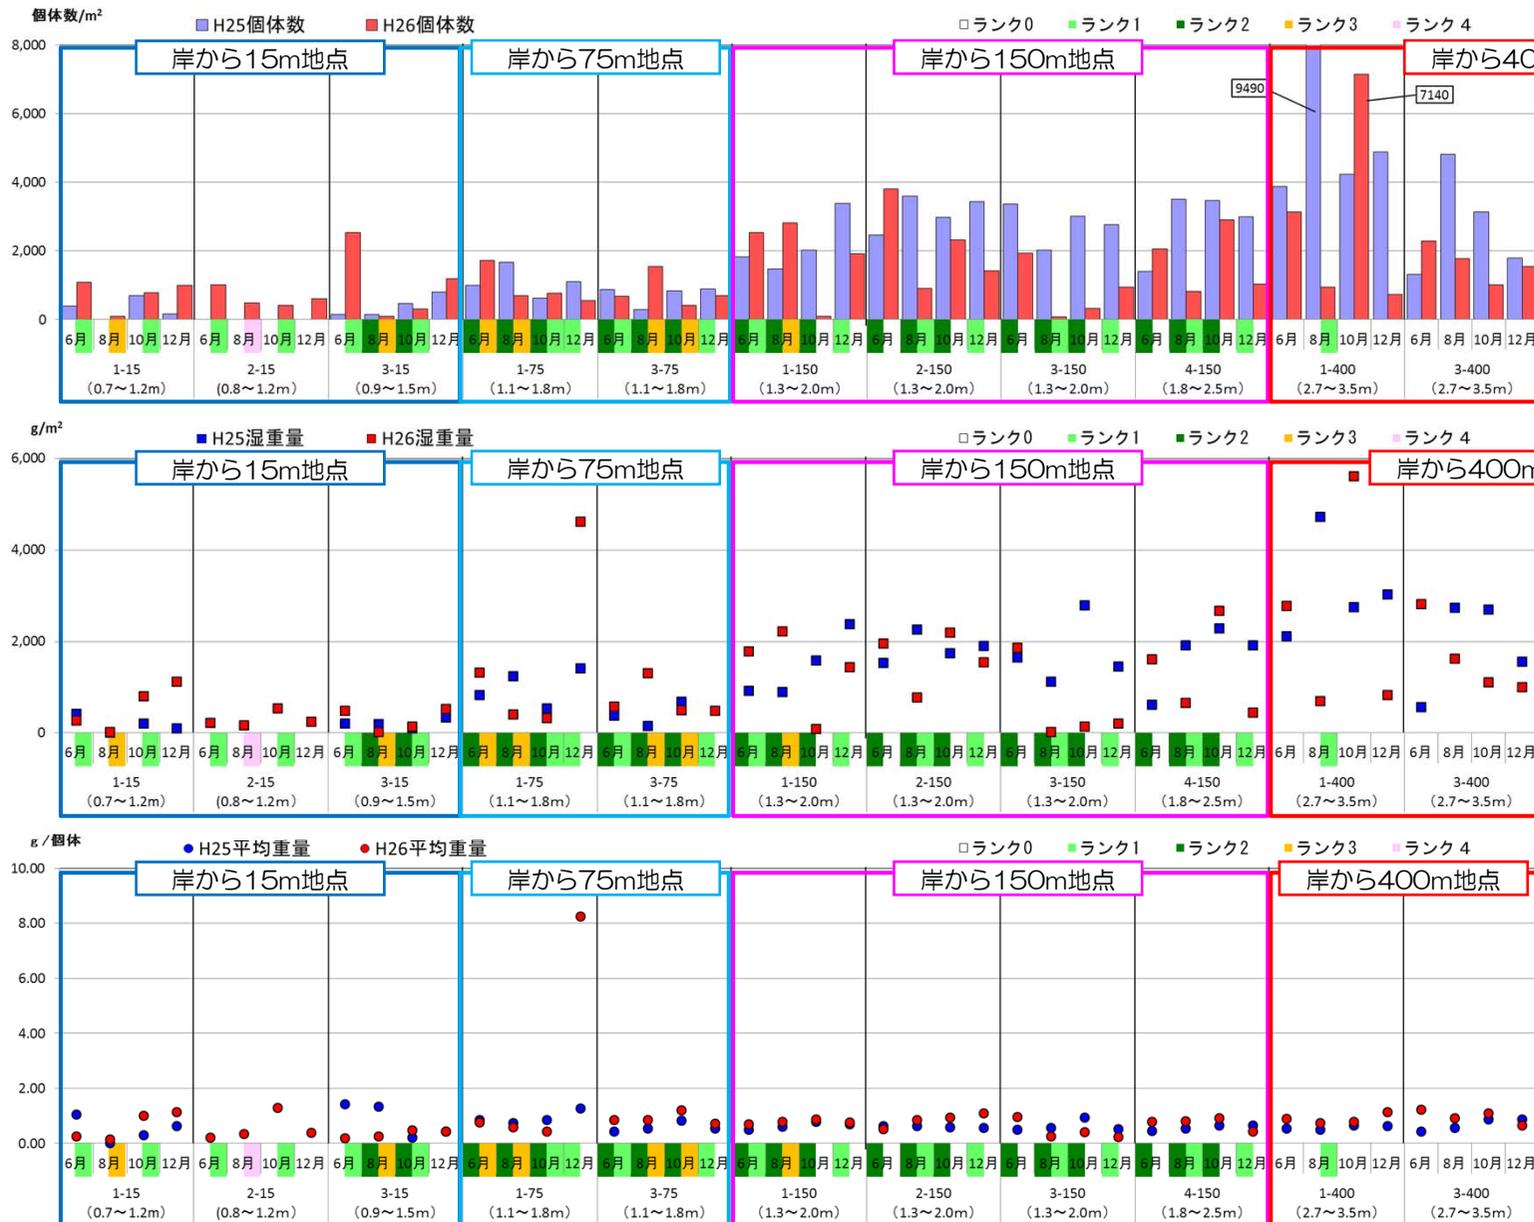
【離岸距離別・繁茂ランク別の個体数】

- 離岸距離別の水草繁茂状況と個体数のグラフより、水草繁茂域においても岸からの距離に応じたヤマトシジミの個体数増加傾向が見られた。
- 繁茂ランク毎の個体数は、15m、75m、150m地点ともに水草の有無と個体数に明確な関係は見られなかった。水草繁茂外縁部の400m地点では個体数が確認できなかった地点はなく、確認数も地点により様々であった。
- 離岸距離による個体数の変化は見られたが、水草繁茂とヤマトシジミの個体数に関係は見られなかった。

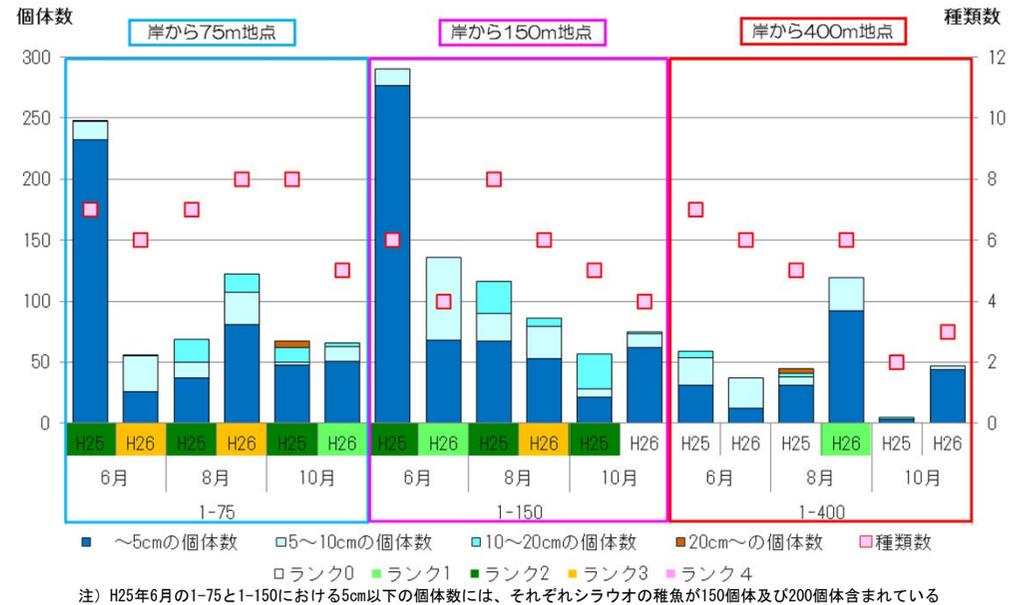
【水草の繁茂状況と魚類の確認種数・個体数】

- 魚類の個体数は、岸側の水草が存在する場所では、比較的個体数が多く、特に5.0cm以下の魚類が多い。沖側の1-400地点においてもH26年の8月には水草が繁茂し、この時は魚類の個体数も多い。
- 魚類の種類数は、6、8月に比べ10月に減少した。季節的な増減は見られたが、水草の有無による関係は見られなかった。

- ・ 水草が繁茂する岸から75m地点、150m地点では、魚類の確認個体数が比較的多く、また、水草繁茂があまり確認されていない岸から400m地点でも、水草が繁茂したH26は確認個体数が増加していることなどから、魚類が水草を利用している可能性がある。
- ・ 水質連続観測で見られたDOの低下に対して、魚類は影響のない場所に移動できるため、影響は小さいと想定される。
- ・ 本調査では、水草繁茂が魚類の生息に与える悪影響は見られなかった。

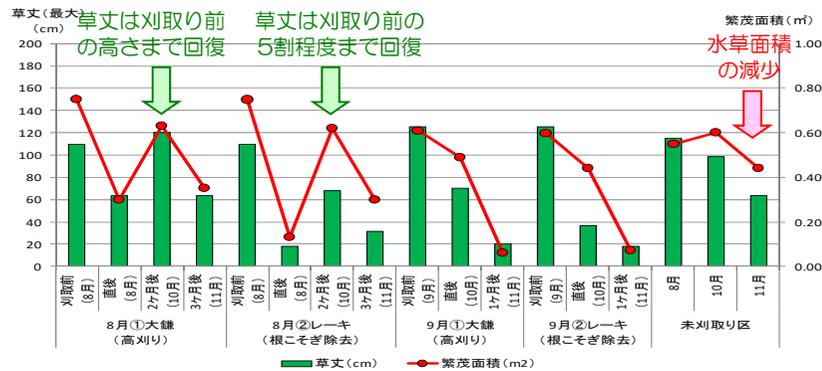
【刈取り後の草丈・繁茂面積の変化（コドラート調査）】

- レーキ刈取り1回で効果（水面まで再繁茂しない）が枯死期まで継続する。
- 大鎌刈取りでは枯死期までに水面まで再繁茂するため再度（9月）刈取りが必要。

- 大鎌による刈取り1回でも効果が枯死期まで継続する。

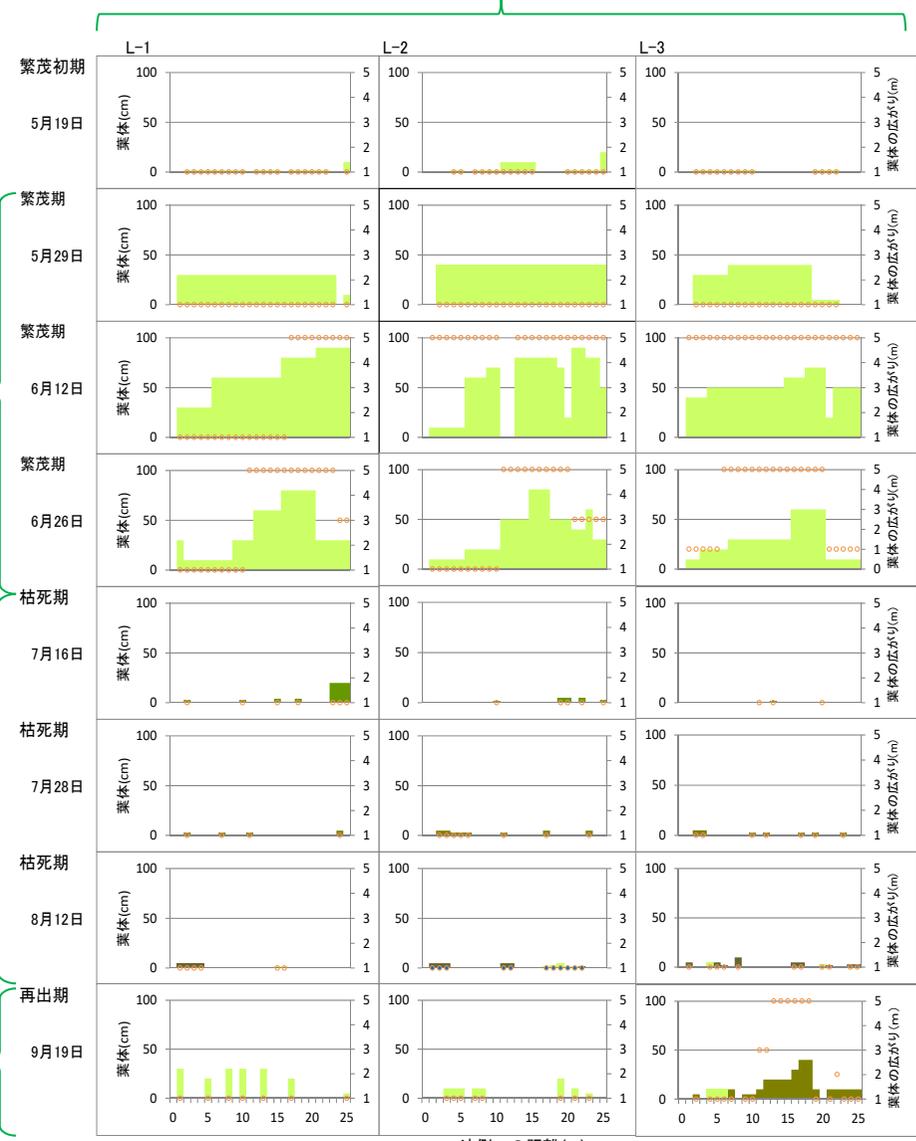
【糸状藻類分布範囲の時系列変化】

- 主な確認種はシオグサ類であった。
- 時系列的な繁茂状況の変化は、各調査ラインと同様な傾向であった。場所別には、L-3ラインの繁茂が若干葉体が短い状況であった。
- 繁茂状況の変化は以下のとおりであり、生育のピークは6月の約1か月であった。
 - 5月後半：葉体の生育が始まる。
 - 6月前半：急激に葉体が生長し、生育範囲が広がる。
 - 6月後半：葉体が短くなる傾向となった。
 - 7月～8月：葉体がほぼ消失し、まばらなものも茶色く変色している。
 - 9月：一部であらたに発生がみられる。

- ・ 糸状藻類は、一般的に初夏と秋に著しく増殖する傾向がみられ、調査結果でも6月と9月に繁茂が見られた。なお、6月は大きく伸長したのに対し、9月の伸長は小さかった。
- ・ 7月の枯死期に枯死体の堆積は見られなかった。これは、調査地点が西風による波浪の影響を受けやすい箇所であり流出したものと考えられる。
- ・ 調査地点の西側の漁港は風波の遮蔽域となっており、周辺に繁茂する糸状藻類がこの場所に吹き寄せられたものと考えられる堆積が7月にみられた。

【調査結果】 ラインごとに繁茂傾向の違いはほとんどないが、L-3でやや葉体が低い

6月に生育のピーク

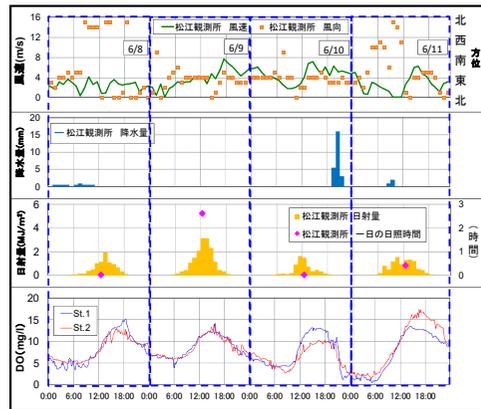
6月8日～11日のDO及び気象の変化

- 糸状藻類が繁茂している6月は、糸状藻類の消失した7月に比べDO、pH、ORPの日変動が大きくなっていった。
- 風が強い場合、糸状藻類繁茂期、再出期とも濁度の上昇及びDO、pH、ORPの日変動幅の減少が確認された。
- 6月11日の繁茂期に、DOが夜間に2mg/l以下まで低下した。

- 糸状藻類繁茂時に水質の日変動が大きくなった。これは、糸状藻類の光合成等によるDOの放出や消費が要因と考えられる。
- 糸状藻類繁茂時においても西風による攪乱により水質の日変動幅が小さくなった。これは、調査箇所が西風による波浪を受けるためと考えられる。
- 糸状藻類繁茂期の夜間にDOの低下が見られたが、日中には回復している。
- DOの日変動は、日射量、降雨や風による攪乱など複合的な要因で変化することが想定される。たとえば、10日から11日のDOの低下は、日射量の減少に伴うものと想定される。また、11日のSt.2のDOの上昇は、西風による攪乱の後、東風で吹き寄せられたことが想定される。
- 本調査では、糸状藻類の繁茂の違いによる明確な水質の差はほとんどなく、糸状藻類の水質への影響は確認できなかった。

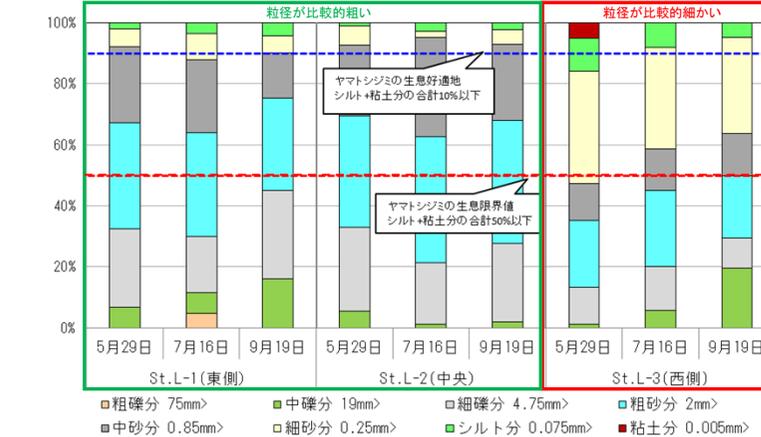
【地点別・時期別の底質の粒度分布】

- St.L-1とSt.L-2は、繁茂期（5月）に比べ、枯死期（7月）に砂分以下の粒径で若干高くなり、9月に低下するが、顕著な変化は見られない。
- 強熱減量値は、各地点とも1.5%以下であり、有機物はほとんど含まれない。
- 全窒素、全リン、硫化物ともに、細砂分以下の占める割合が多いSt.L-3で他の地点に比べ高い値を示した。

- St.L-3は、St.L-1、2に比べ細砂以下の粒径が多くなっていた。これは、St.L-3が西風時において漁港の遮蔽域付近となり粒径の小さい土砂が溜まりやすい場所であるためと考えられる。
- 糸状藻類繁茂期の5月から枯死期の7月にかけて強熱減量の値に大きな差は見られなかった。これは、枯死体となった糸状藻類が波浪により流出したためと考えられる。
- 調査地点においては、糸状藻類の枯死体の堆積は見られず底質への影響は確認できなかった。

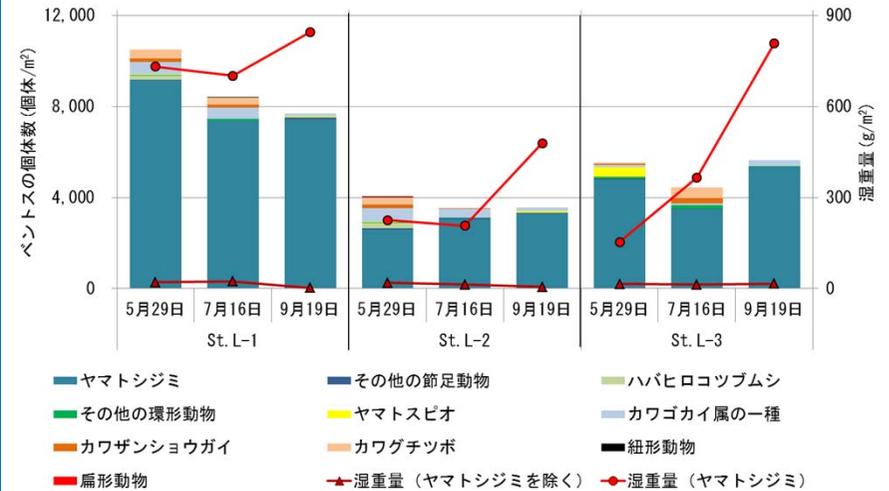
【糸状藻類の繁茂状況とベントスの個体数・湿重量】

- ▶ 地点別では、St.L-1地点で最も多くの個体数が確認された。
- ▶ 時系列的には、St.L-1地点で減少傾向、St.L-2、St.L-3地点で横ばいの傾向であった。
- ▶ 確認されたヤマトシジミは、ほとんどが生貝であった。また、5mm未満の個体数が多くを占めていた。

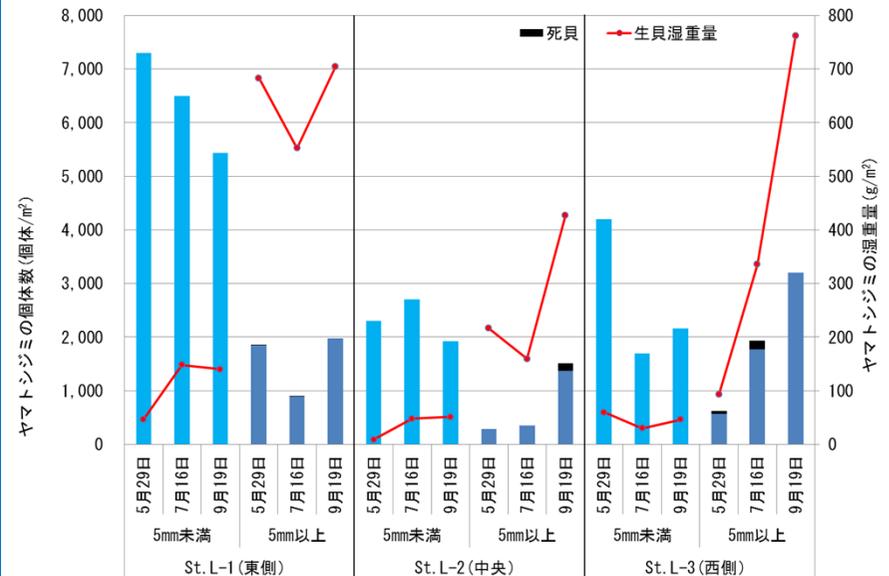
【糸状藻類の繁茂状況とヤマトシジミの個体数・湿重量】

- 糸状藻類繁茂期(5月)、枯死期(7月)、再出期(9月)のヤマトシジミ個体数を比較すると減少傾向の箇所や横ばいの箇所があり、糸状藻類繁茂との関連は見られなかった。
- 調査地点においては、糸状藻類の枯死体の堆積は見られず、ヤマトシジミへの影響は確認できなかった。

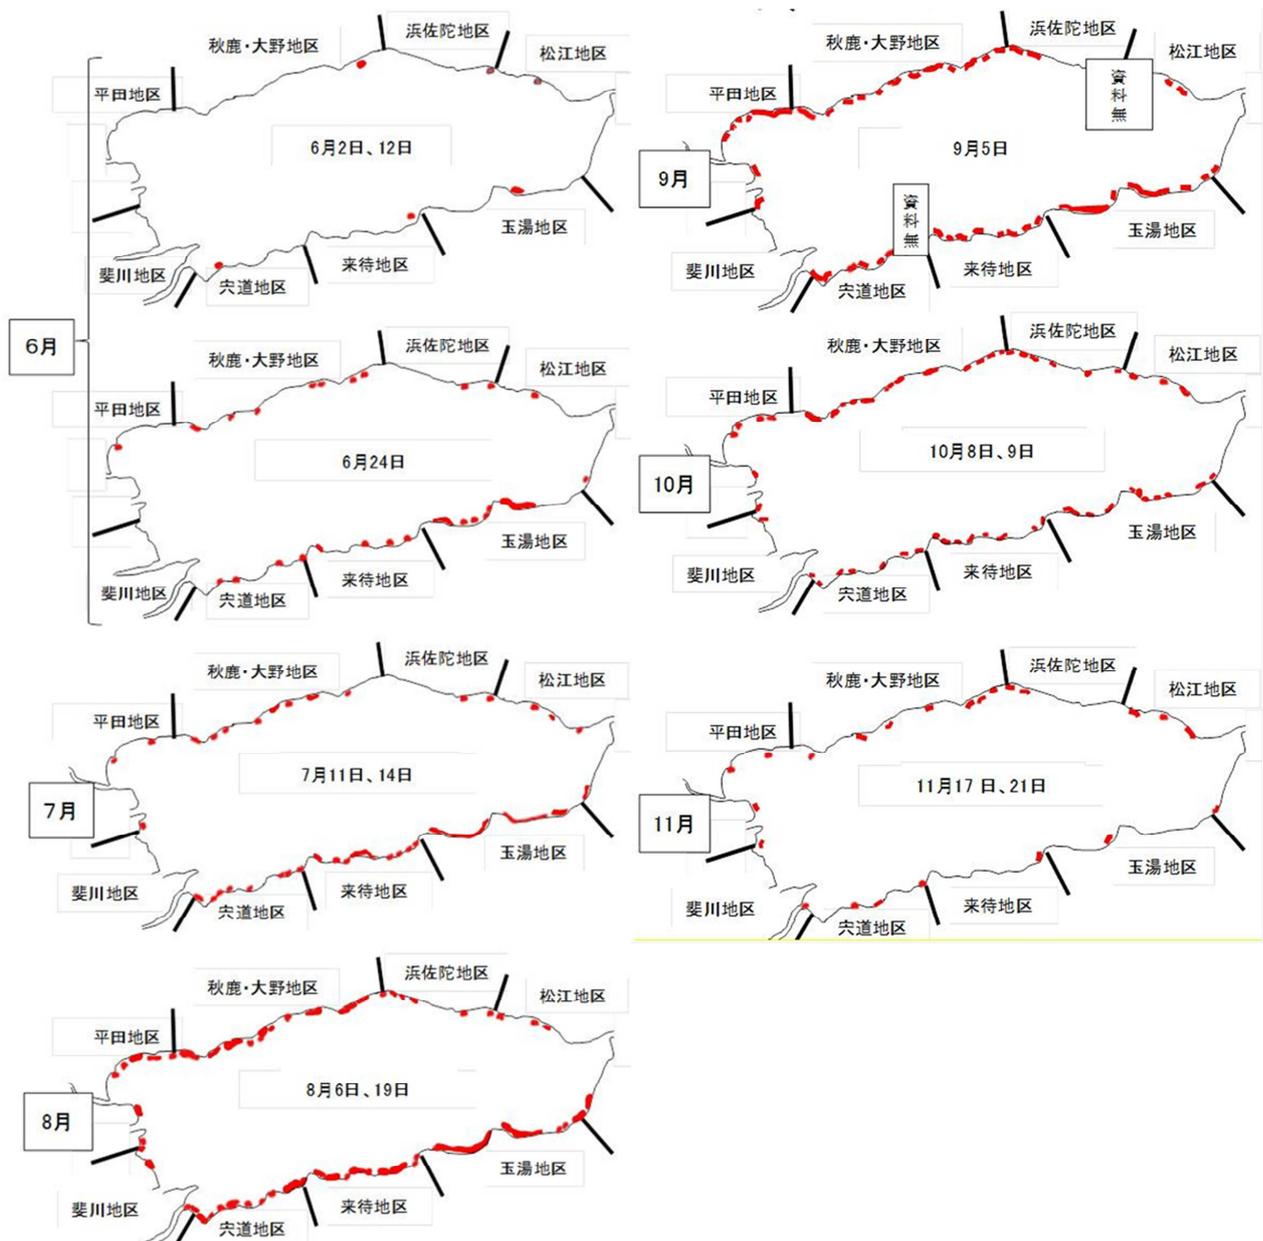
図 1 オオササエビモの出現状況 (●印)

結果 オオササエビモの湖面への出現は 6 月上旬に確認された。8 月、9 月には宍道湖沿岸で帯状に繁茂したが (玉湯地区沖では最深 2.6m、距岸約 340m で出現)、10 月頃からは枯死し始めた (図 1)。今年調査開始以来、最も広範囲に出現した。なお、季節的な消長はこれまでと同様であった (図 2)。

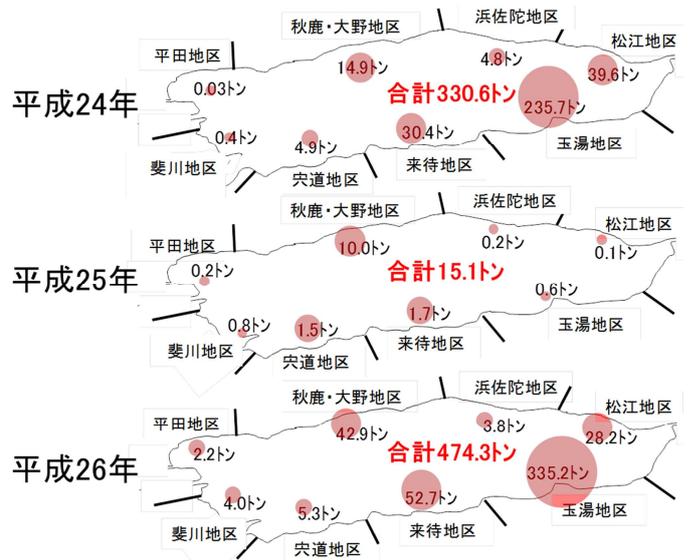
図3 オオササエビモの推定現存量

結果 オオササエビモの繁茂盛期(8月、9月)の現存量は約474トンと推定され(平成24年:331トン、平成25年:15トン)、平成24年の調査開始以来、最も多量であった(図3)。

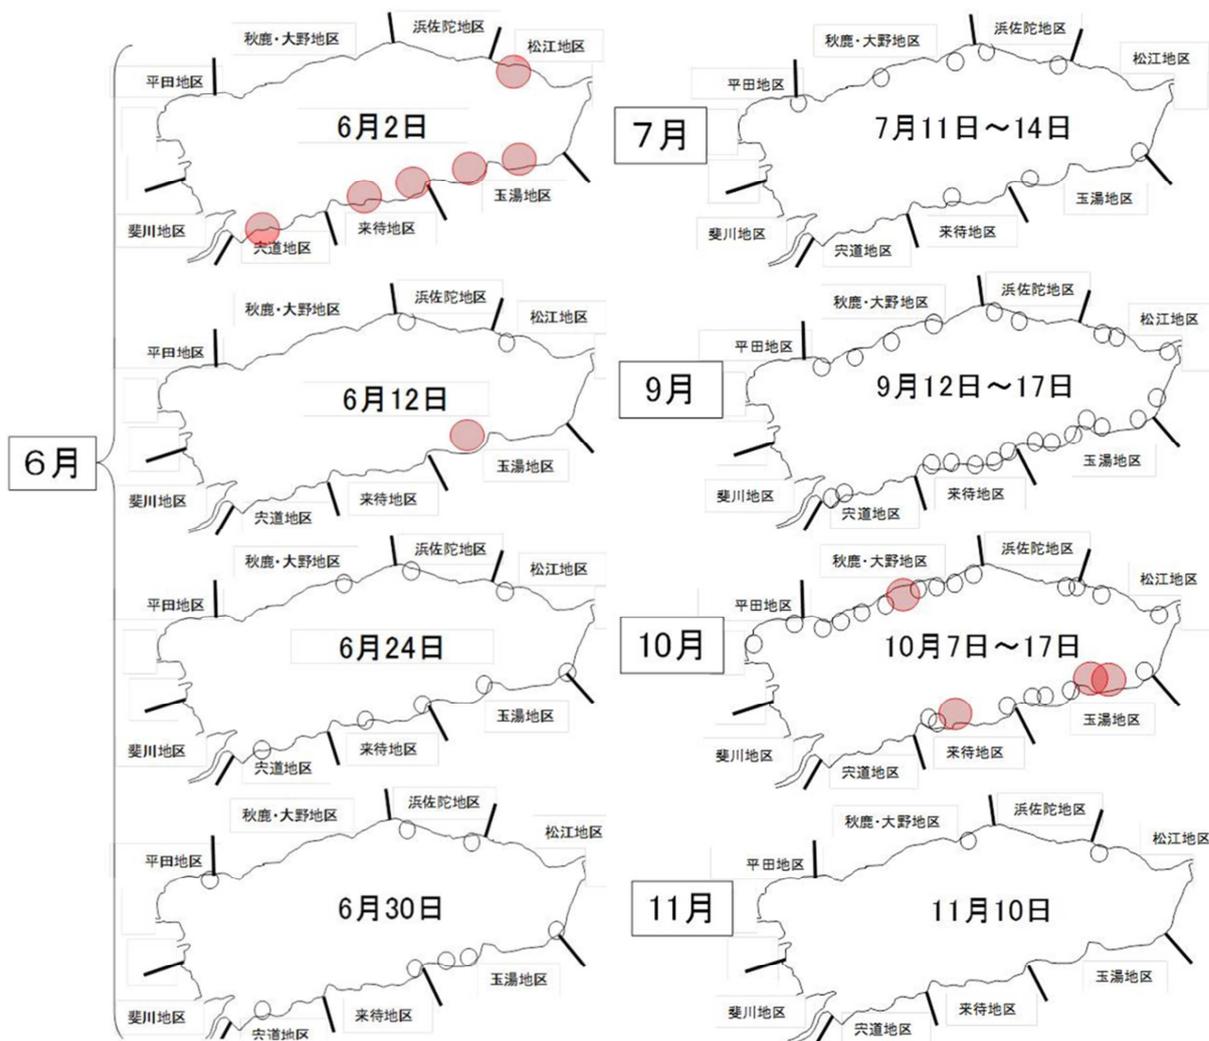
図 6 シオグサの分布状況(○:少量、●:多量)

結果 シオグサは西岸を除く水域で6月上旬から11月中旬まで出現したが、出現盛期は6月上、中旬と9月中旬～10月と推定された(図6)。季節的な消長はこれまでと同様であった(図5)。また、シオグサは水深3.5m以深では確認されなかった(表1)。

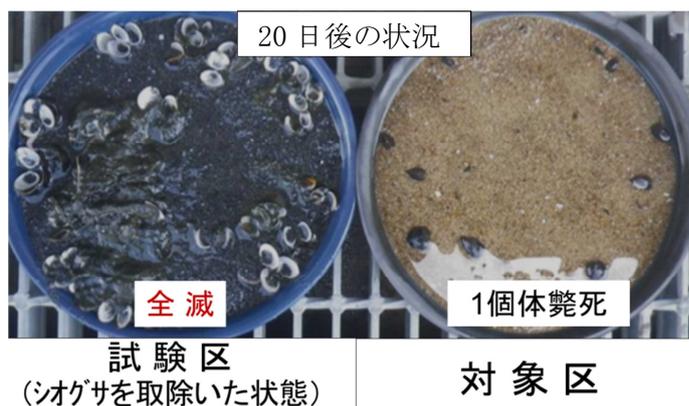
図 7 シジミ 50 個の上にシオグサを被せた飼育実験

背景 平成 25 年度の水槽飼育実験で、シジミの上に枯死・堆積したシオグサが腐敗すると硫化水素が発生し、シジミがへい死する結果となった(図 7)。実際に佐陀川入り口の静穏な漁港内において、堆積・腐敗したシオグサ群落で硫化水素の発生が確認された。

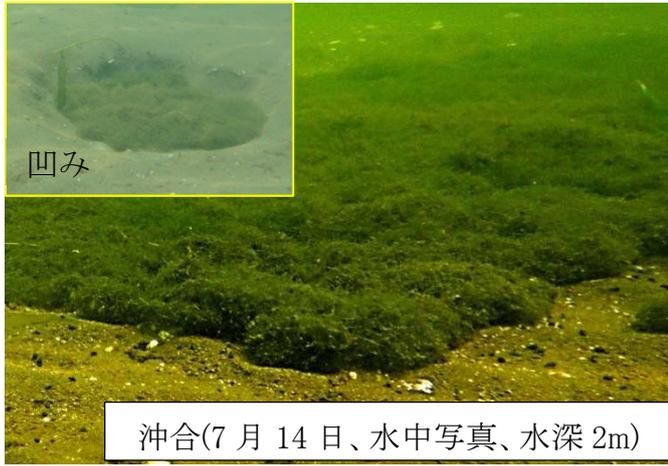
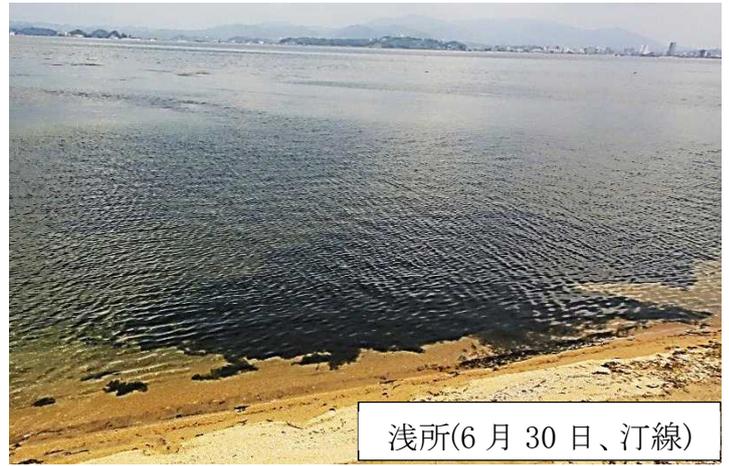
図8 湖底に堆積したシオグサの状況

結果 シオグサは湖底の平坦部や凹み、オオササエビモの生育場および汀線や入江の浅場に堆積していることを確認した(図 8、図 9)。硫化水素は、風浪の影響が少ない入江など汀線付近の極浅所のシオグサが溜まり、腐敗した場所で発生を確認したが(図 9)、沖合の湖底にシオグサが堆積した場所ではシオグサの腐敗や硫化水素の発生も確認されなかった(図 10)。
