# 宍道湖に係る水草対策会議

## 議 事 次 第

日時 : 平成 28 年 6 月 30 日 (木) 10:00~11:00

藻類・沈水植物影響調査(H27 結果)

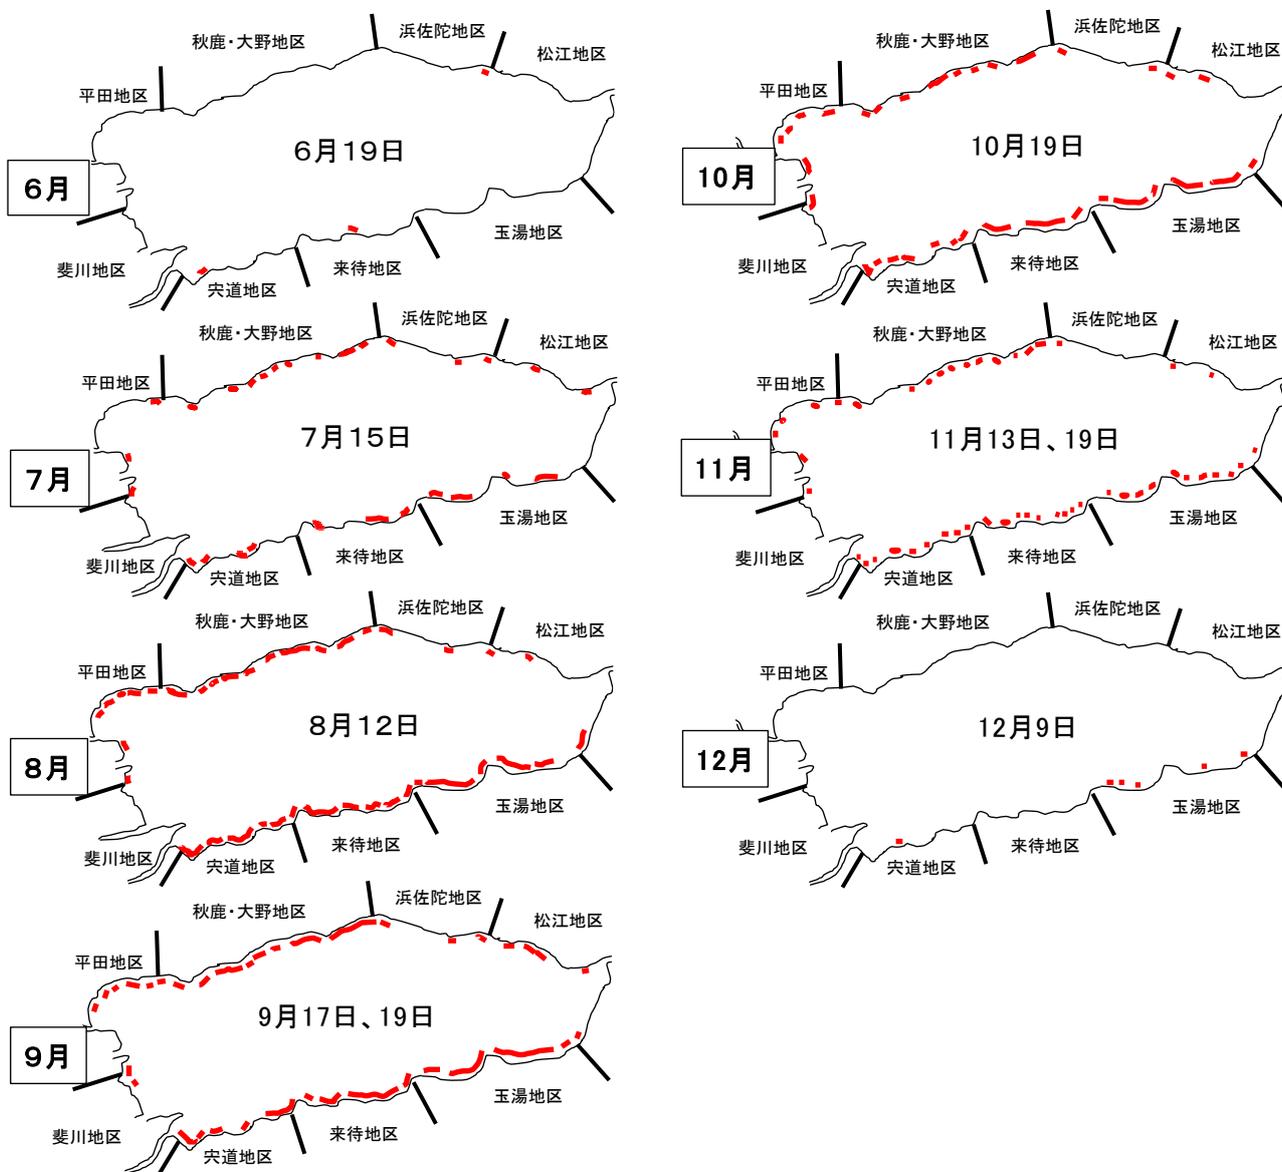
図1 オオササエビモの月別分布状況 (H27年、赤丸が分布地点)

**結果** 湖面のオオササエビモは6月に確認され、これまでと同様な季節的消長がみられた。すなわち、8月～9月には宍道湖沿岸で带状繁茂し、10月頃からは枯死が始まり、12月には湖面では殆ど見えなくなった(図1)。現存量はH26年の約2倍、985トンと推定され、玉湯地区が宍道湖全体の半分を占めた(図2)。

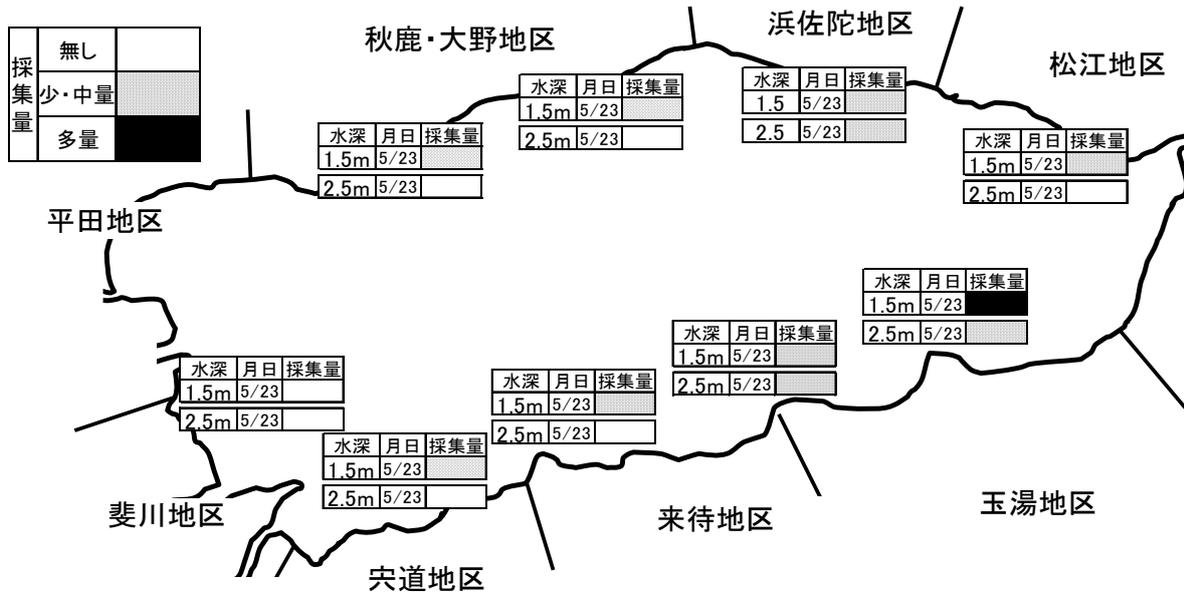
図1 シオグサの分布状況

有刺鉄線曳き(5/23): 宍道湖の9か所(各水深 1.5m、2.5m)で実施。来待沖の水深 1.5m で中程度、玉湯沖の水深 1.5m で多量のシオグサを確認。その他の地点はわずかあるいは確認されず(図1)。ツツイトモ(図2)も散発的に確認。

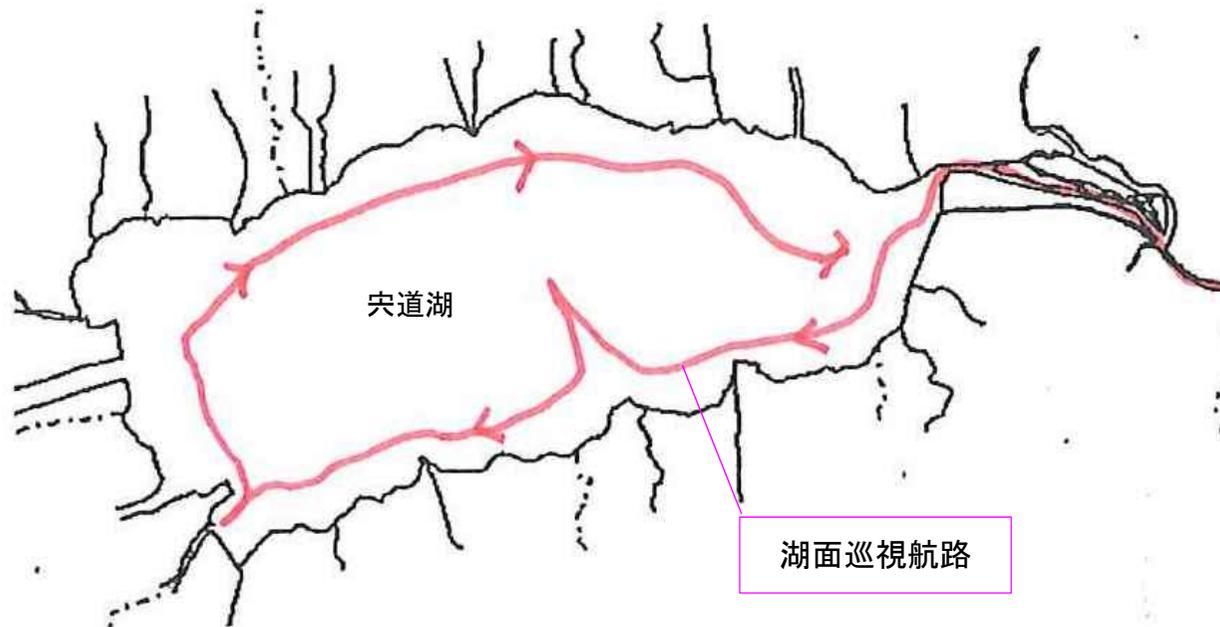
水草が繁茂すると船のスクリューに水草が巻き付くことにより航行に支障がでるなど河川管理上の支障が生じる場合がある。

このため、巡視航路、塵芥除去の支障となる箇所に水草が繁茂した場合には、松江市所有の藻刈り船等により水草刈りを行い、巡視航路等を確保するものとする。

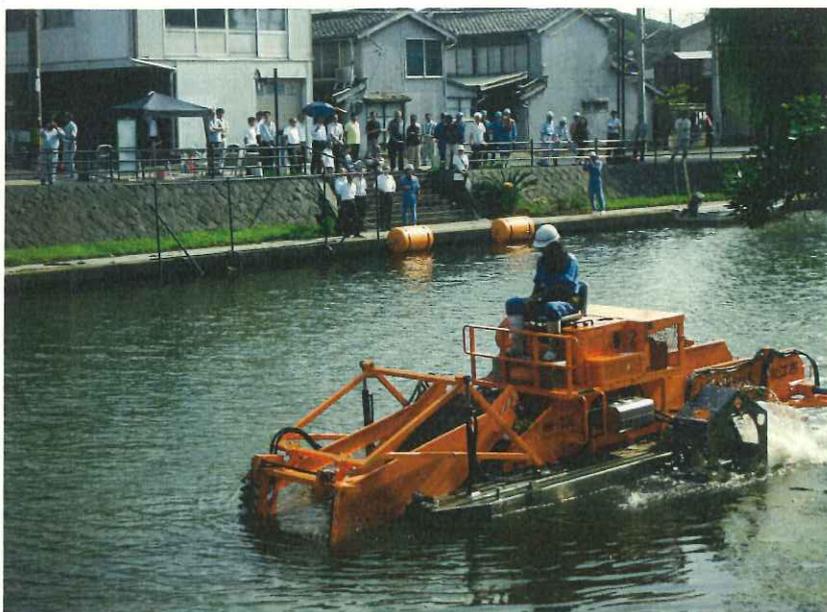
藻刈船による刈取り状況(天神川)

H11年度から松江市は藻刈船により作業しており、H25年度に藻刈船を更新し、引き続き実施する。

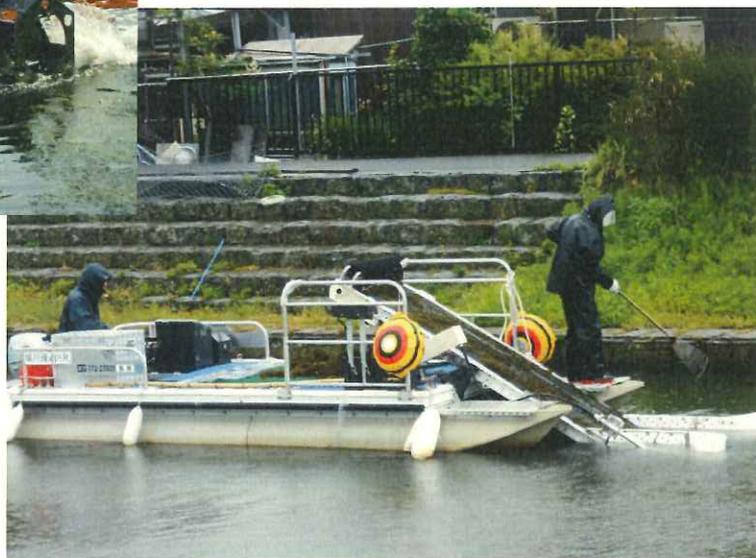
小型藻刈船による刈取り状況(北田川)

平成26年度まつえ製品として開発された小型水草・藻刈船を購入し、平成27年度から松江堀川に発生する水草の刈取りを実施している。
