平成18年7月豪雨による 斐伊川・神戸川流域の被害概要等速報

～ 34年ぶりの大雨 47年災と今回の被害実態との比較～

1. 平成18年7月豪雨による管内の被害概要

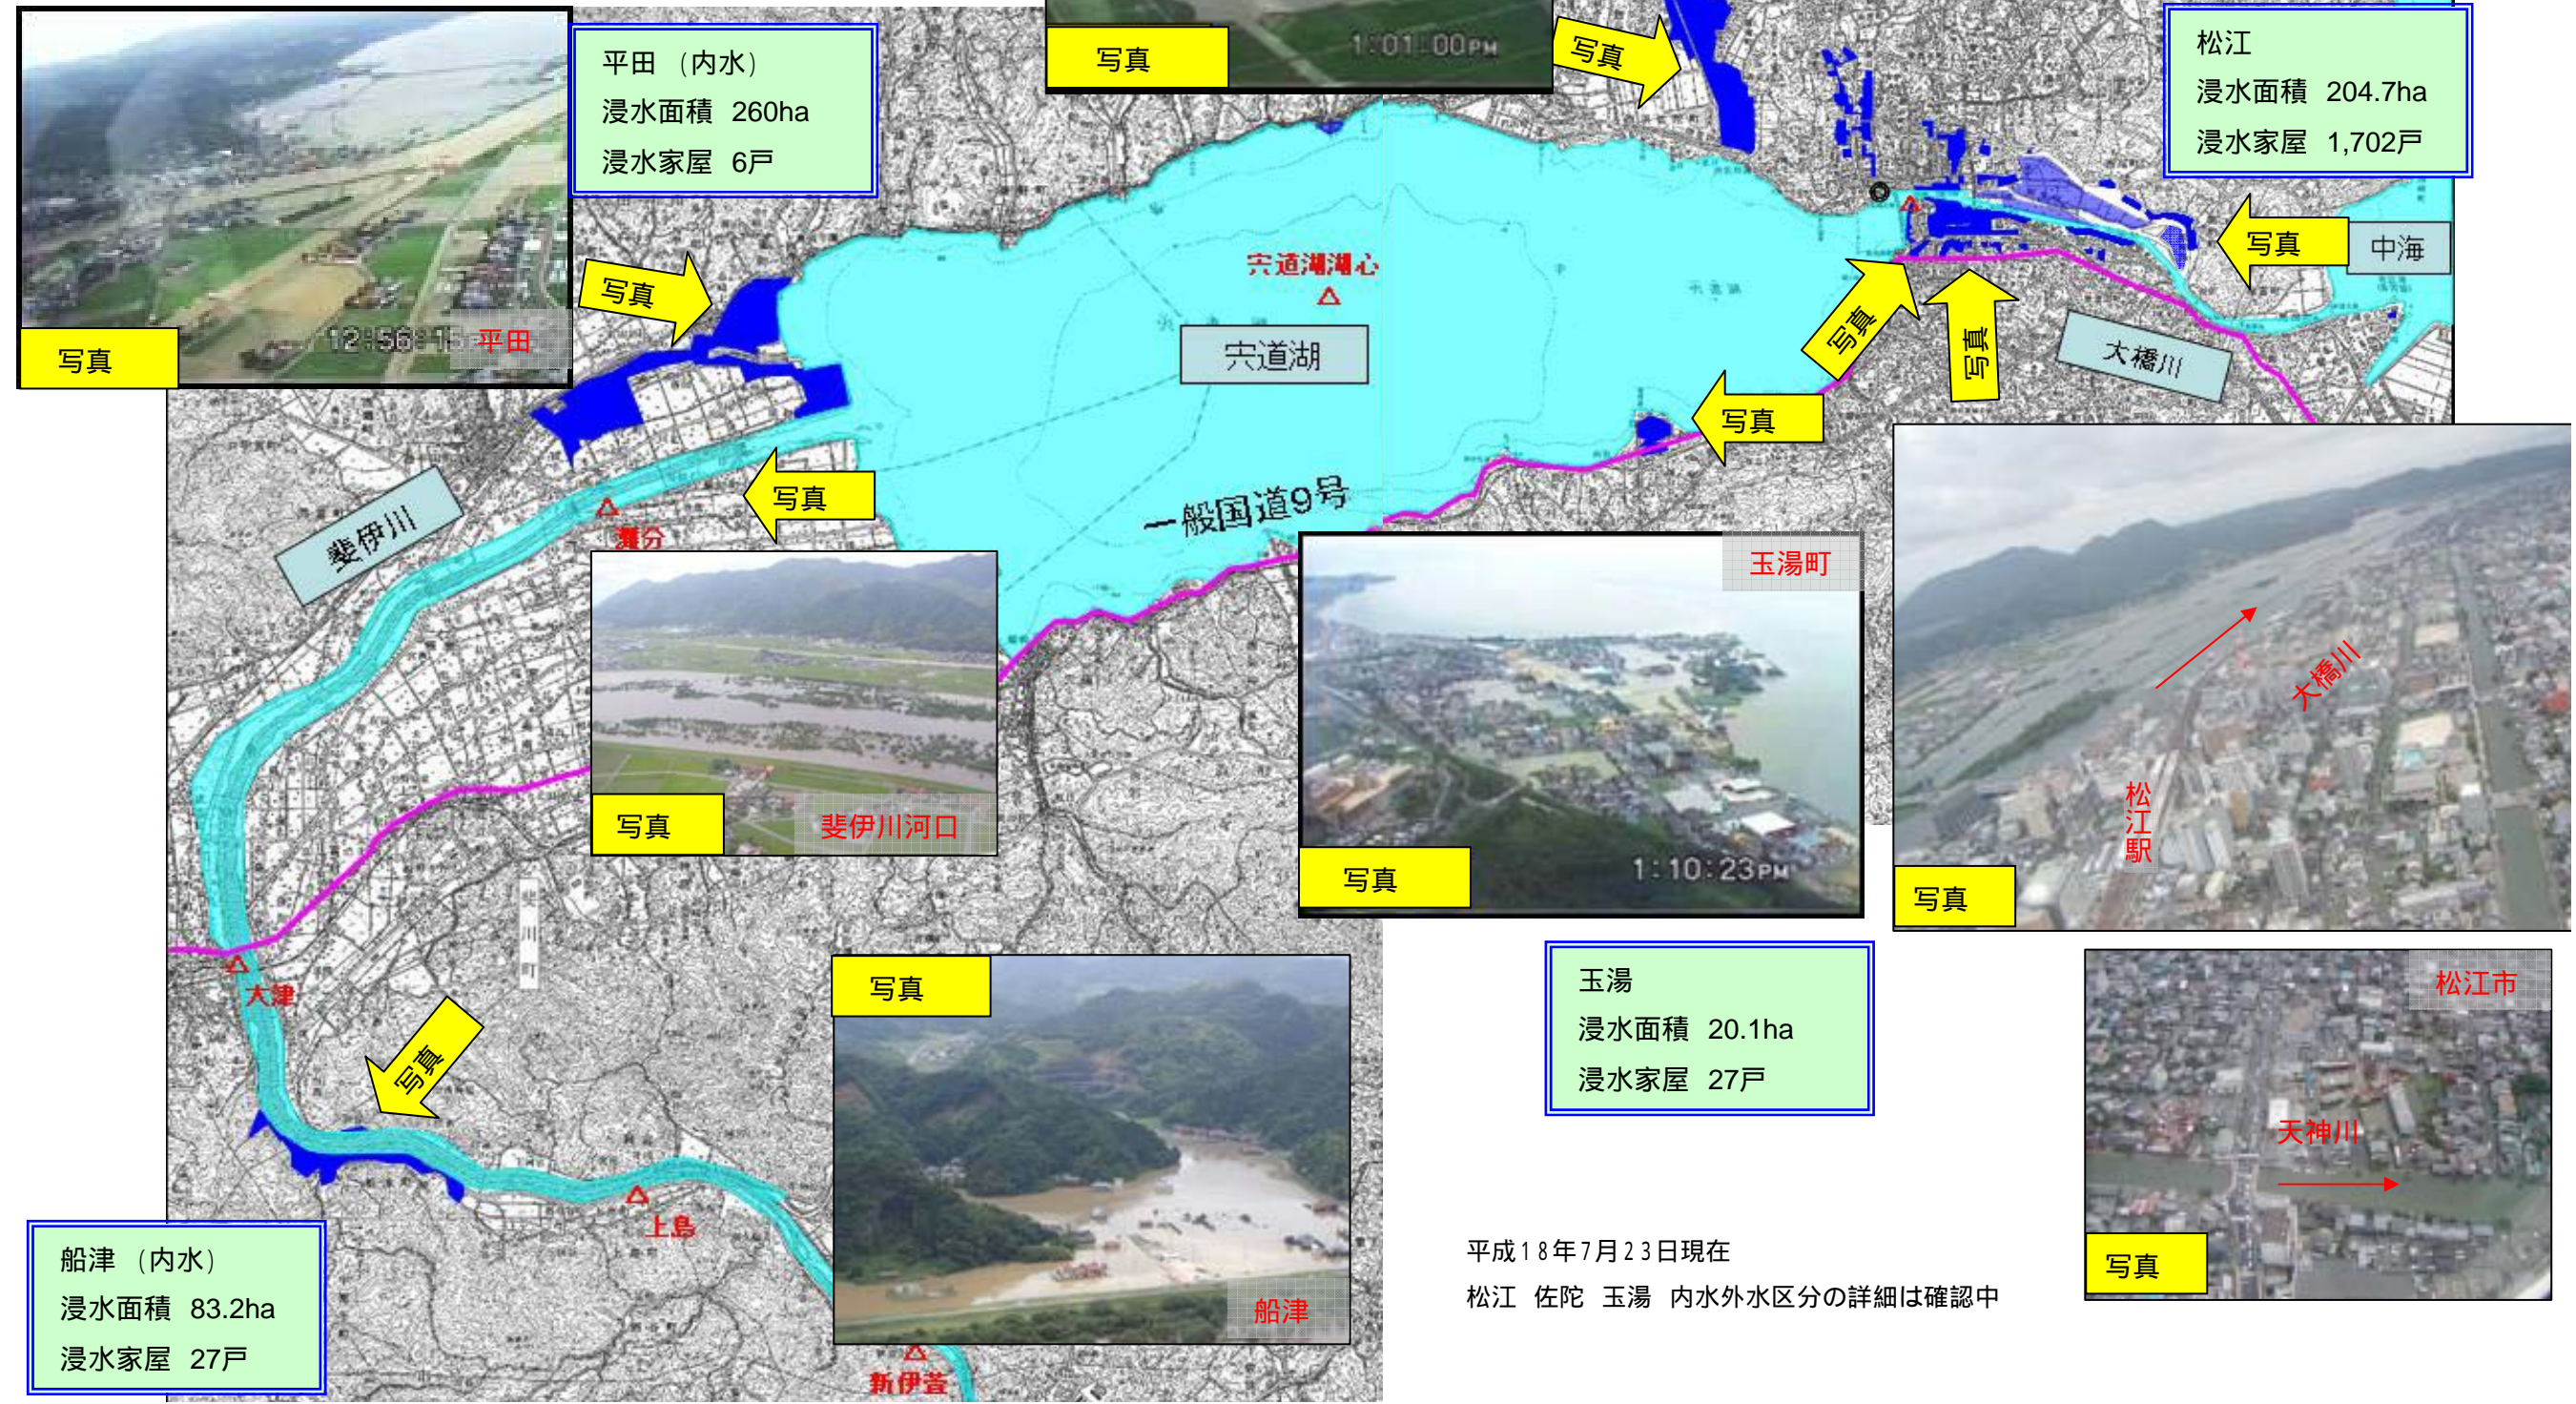
浸水の状況(斐伊川本川・宍道湖・大橋川)

流域平均総雨量 378 mm(7/15 23:00 ~ 7/22 17:00)
 斐伊川本川で既往最高水位を更新
 浸水家屋数 約1,800戸
 松江市街地が広範囲で2日間に渡り浸水

平成18年7月23日現在
 松江 佐陀 玉湯 内水外水区分の詳細は確認中

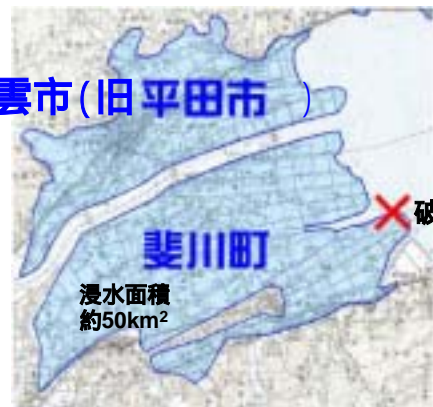
出雲市(旧平田市)

昭和47年出水で宍道湖の水位が上昇し宍道湖西岸の堤防が破堤約50km²に及ぶ大きな被害が発生

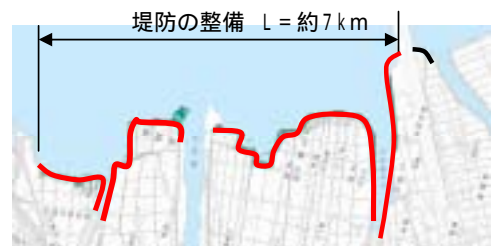
平成15年度に宍道湖西岸の堤防7kmが完成

- ・堤防高上げ
- ・堤防拡幅

宍道湖西岸域では、昭和47年出水以降、堤防のかさ上げや拡幅などの堤防を丈夫にする工事を着実に実施し、平成15年までに宍道湖西岸の堤防約7kmが完成しました。

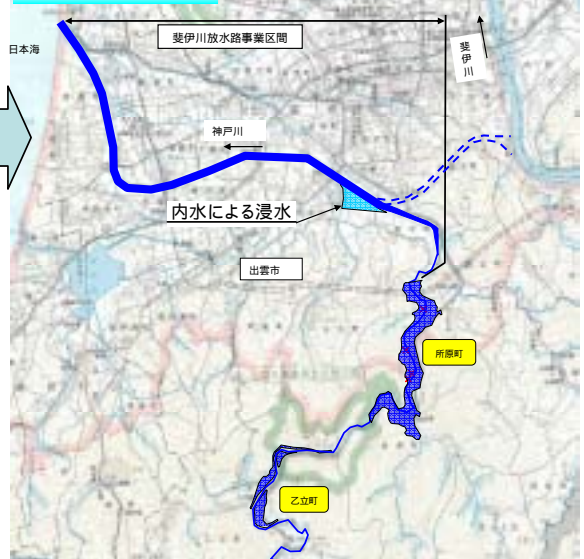
H18.7出水浸水範囲

H18.7出水 出雲市、飯南町計 島根県調べ(7月26日現在)	
浸水面積	旧佐田町より上流は調査中
床上浸水	144戸
床下浸水	96戸
浸水家屋計	240戸

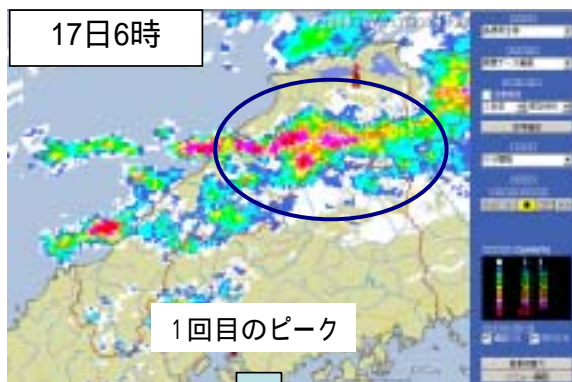
平成18年7月16日から7月19日にかけて、山陰地方を中心に梅雨前線が停滞したことで、島根県では繰り返し大雨となったもの。

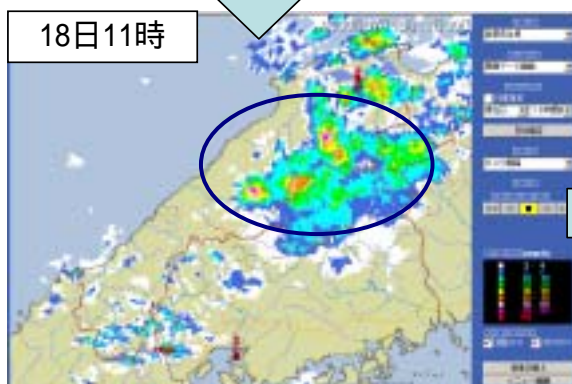
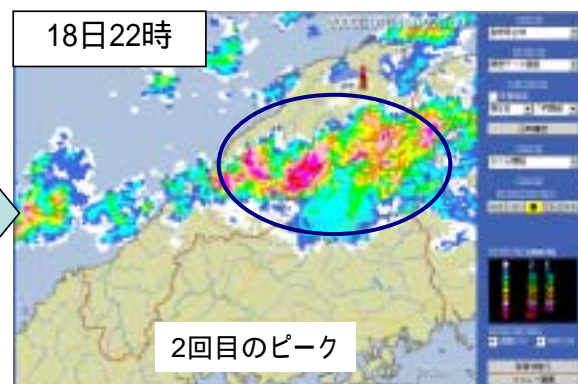
斐伊川水系流域平均総雨量 378 mm
(7/15 23:00 ~ 7/22 17:00)

吉田(上流域最大の降雨) 441 mm
(7/15 23:00 ~ 7/21 4:00)

松江 345 mm
(7/16 0:00 ~ 7/19 8:00)

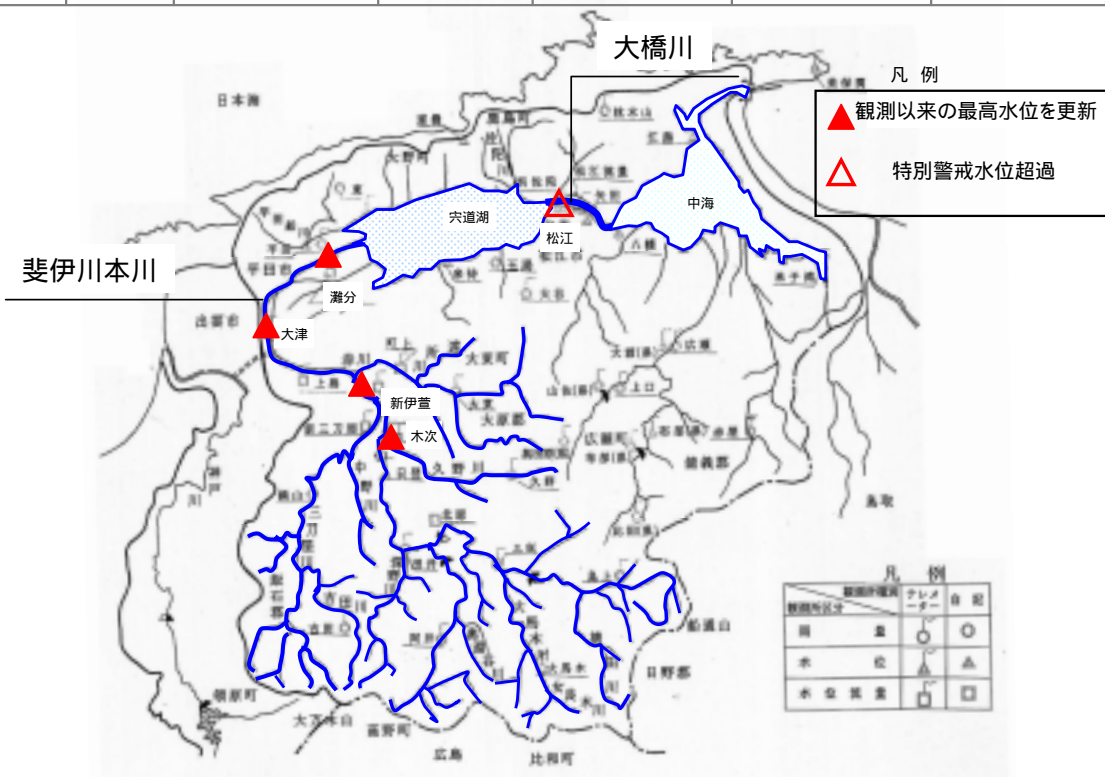
本川各基準観測所で**観測以来の最高水位を更新**

特に、^{なだぶん}灘分では、計画高水位(HWL)を**67cm超過**

松江観測所では、**昭和47年以来最高の水位を記録**

地点	危険水位(m)	計画高水位(m)	水位記録		備考
				本洪水(m)	観測以来最高水位(m)	
斐伊川本川	木次	5.10	5.61	4.48 7月19日 4:30	4.23 S47年 7月11日	観測以来の最高水位を更新
	新伊萱	4.10	5.54	4.46 7月19日 3:40	4.21 S42年 7月 9日	観測以来の最高水位を更新
	大津	3.20	3.73	3.45 7月19日 6:00	3.36 S20年 9月18日	観測以来の最高水位を更新
	灘分	4.60	4.70	5.37 7月19日 6:30	4.54 S58年 9月28日	計画高水位超過 観測以来の最高水位を更新
穴道湖	松江	1.40 (特別警戒水位)	2.50	1.96 7月19日 14:50	2.36 S47年 7月13日	観測以来2番目の水位

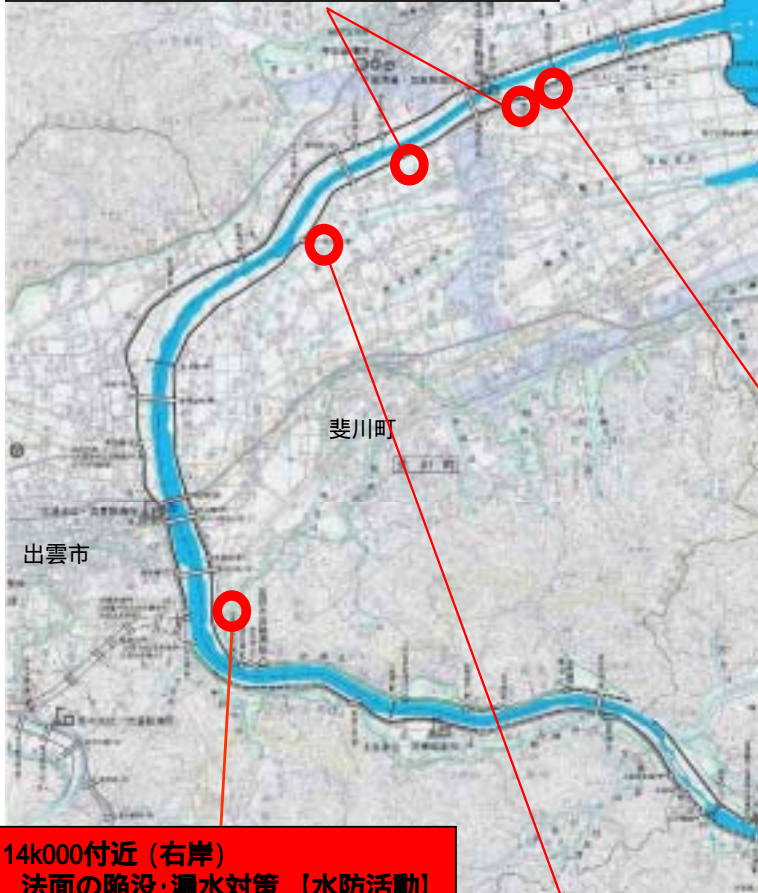
5k400付近 (右岸) 漏水対策【水防活動】
3k200付近 (右岸) 漏水対策【水防活動】

出雲市島村町、簸川郡斐川町坂田で漏水が発生。釜段工による漏水の抑制対策を実施。

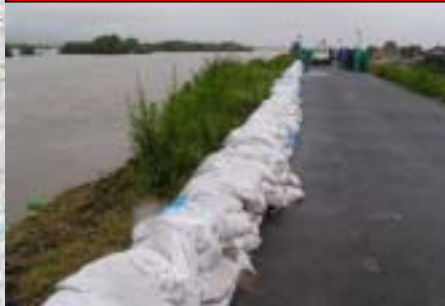
3k100付近 (右岸)
越水対策【水防活動】

灘分では既往最高水位を更新し、計画高水位(HWL)を67cm超過。越水対策として積土のうを実施。

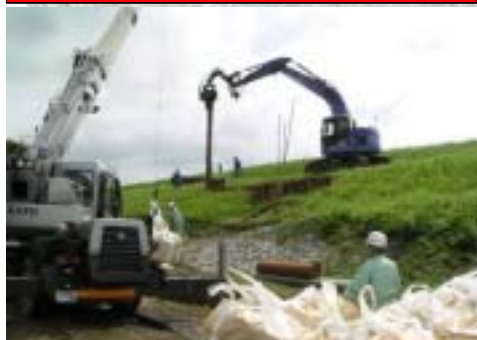
14k000付近 (右岸)
法面の陥没・漏水対策【水防活動】

簸川郡斐川町出西の堤防で、漏水により堤防法面が陥没。月の輪工による漏水対策を実施。法面の陥没に対しては土留め鋼矢板及び大型土のうを設置し、堤防法面の崩壊を防止。

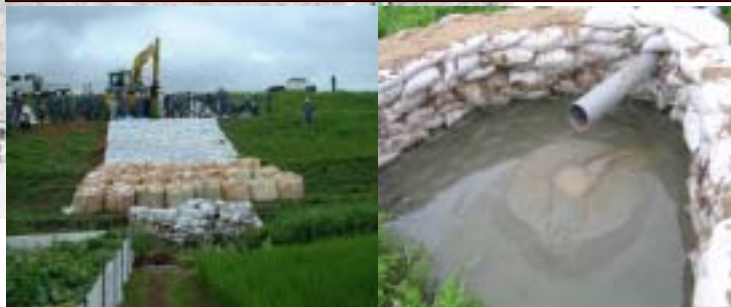
7k500付近 (右岸) 法面の陥没・漏水対策【水防活動】

簸川郡斐川町今在家の堤防で、漏水により堤防法面が陥没。月の輪工による漏水対策を実施。法面の陥没に対しては大型土のう・小型土のうにより法面の崩壊を防止。

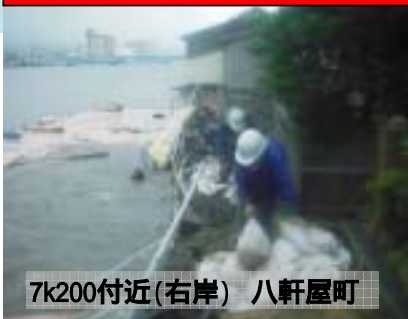
7k200付近(右岸) 八軒屋町

大橋川からの越水により松江市内には浸水被害が発生。積み土のう工により越水対策、浸水対策を実施。

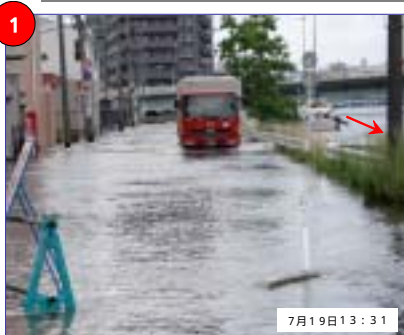
【右岸6 / 200付近】

大橋川周辺は堤防の整備が進んでいないことから、昭和47年出水と同様、松江市街地を中心に浸水被害が発生。

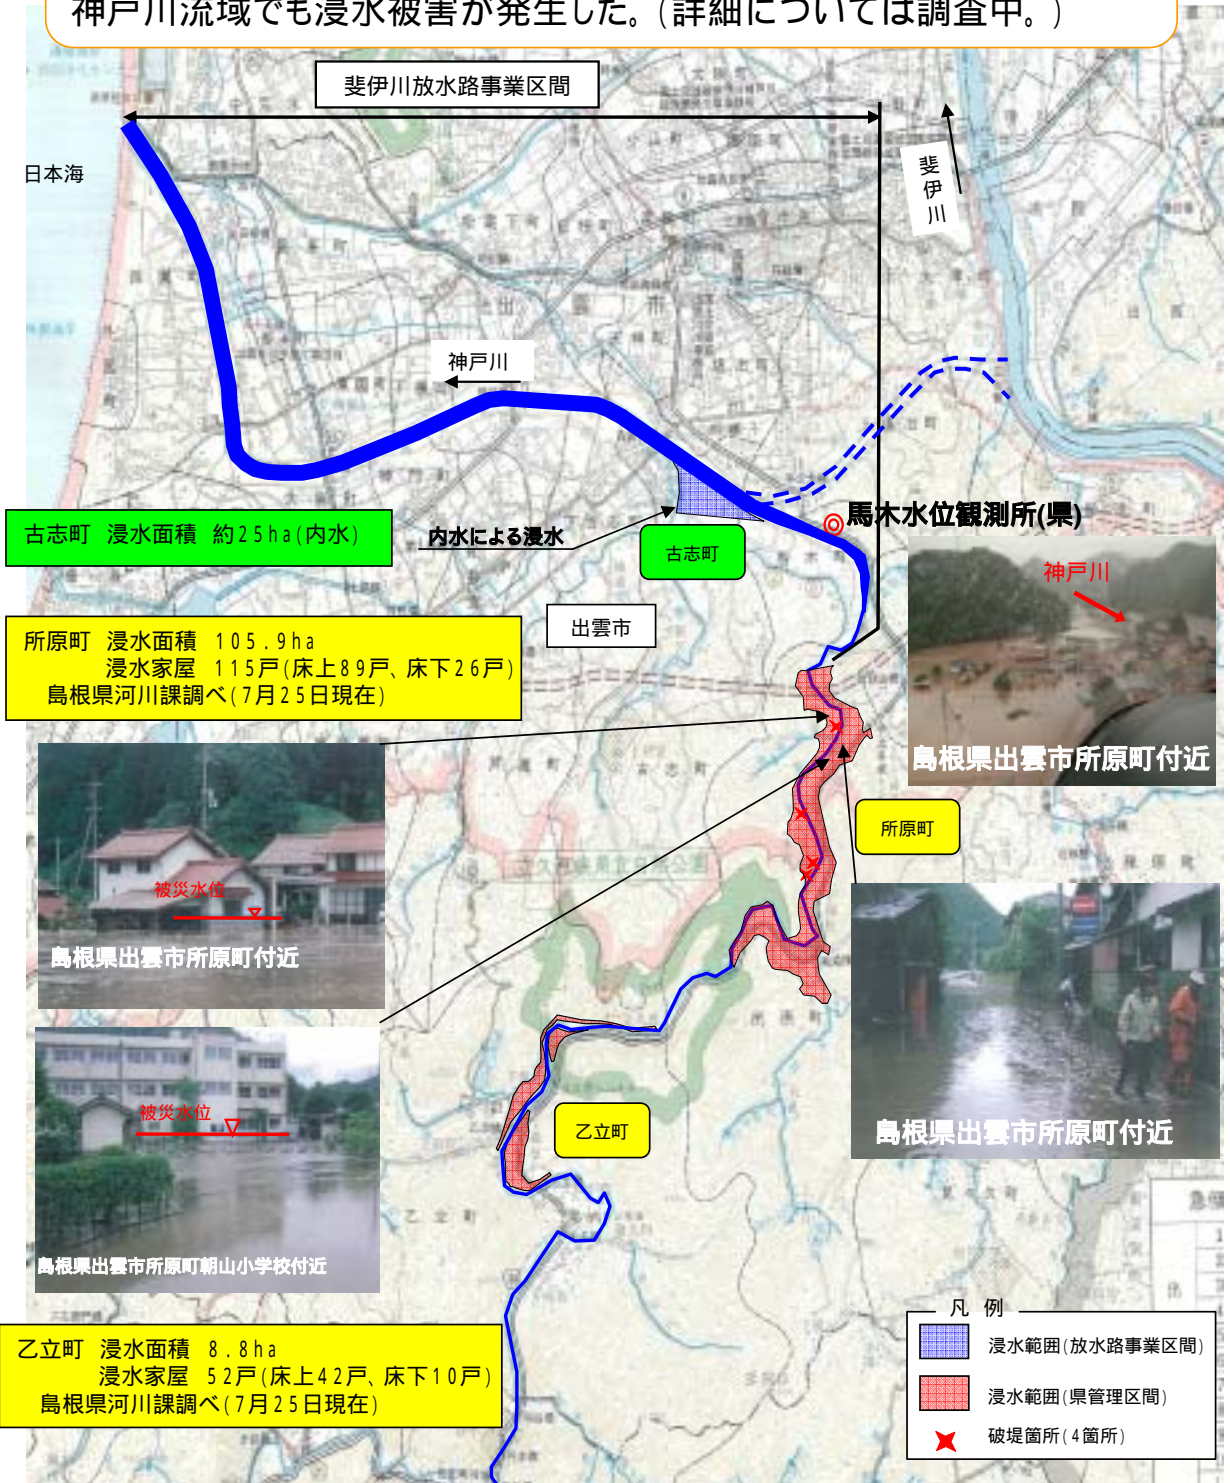
神戸川流域浸水状況

平成18年7月16日から19日にかけて、梅雨前線による豪雨の総雨量は460mm(波多雨量観測所【県】)を記録し、この雨により県東部の神戸川流域でも浸水被害が発生した。(詳細については調査中。)
