「平成18年7月豪雨」に対する緊急対策を実施します。

流せる量を増やして河川のはんらんを防ぎます！

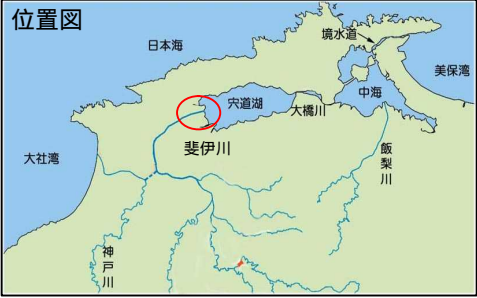
H18年度 河口浚渫箇所 (許可掘削箇所) 約2万5千m³

H18年度 河床掘削箇所 約6万m³

H18年度 樹木伐採箇所 左岸側 約5万m² L=約1.25km

H18年度 寄り州撤去箇所 約2万m³

H18年度 樹木伐採箇所 右岸側 約2万m² L=約1km
