工事事故の発生について（第2報）

工事名 : 剣先川護岸修繕工事

発生場所 : 松江市西尾町付近

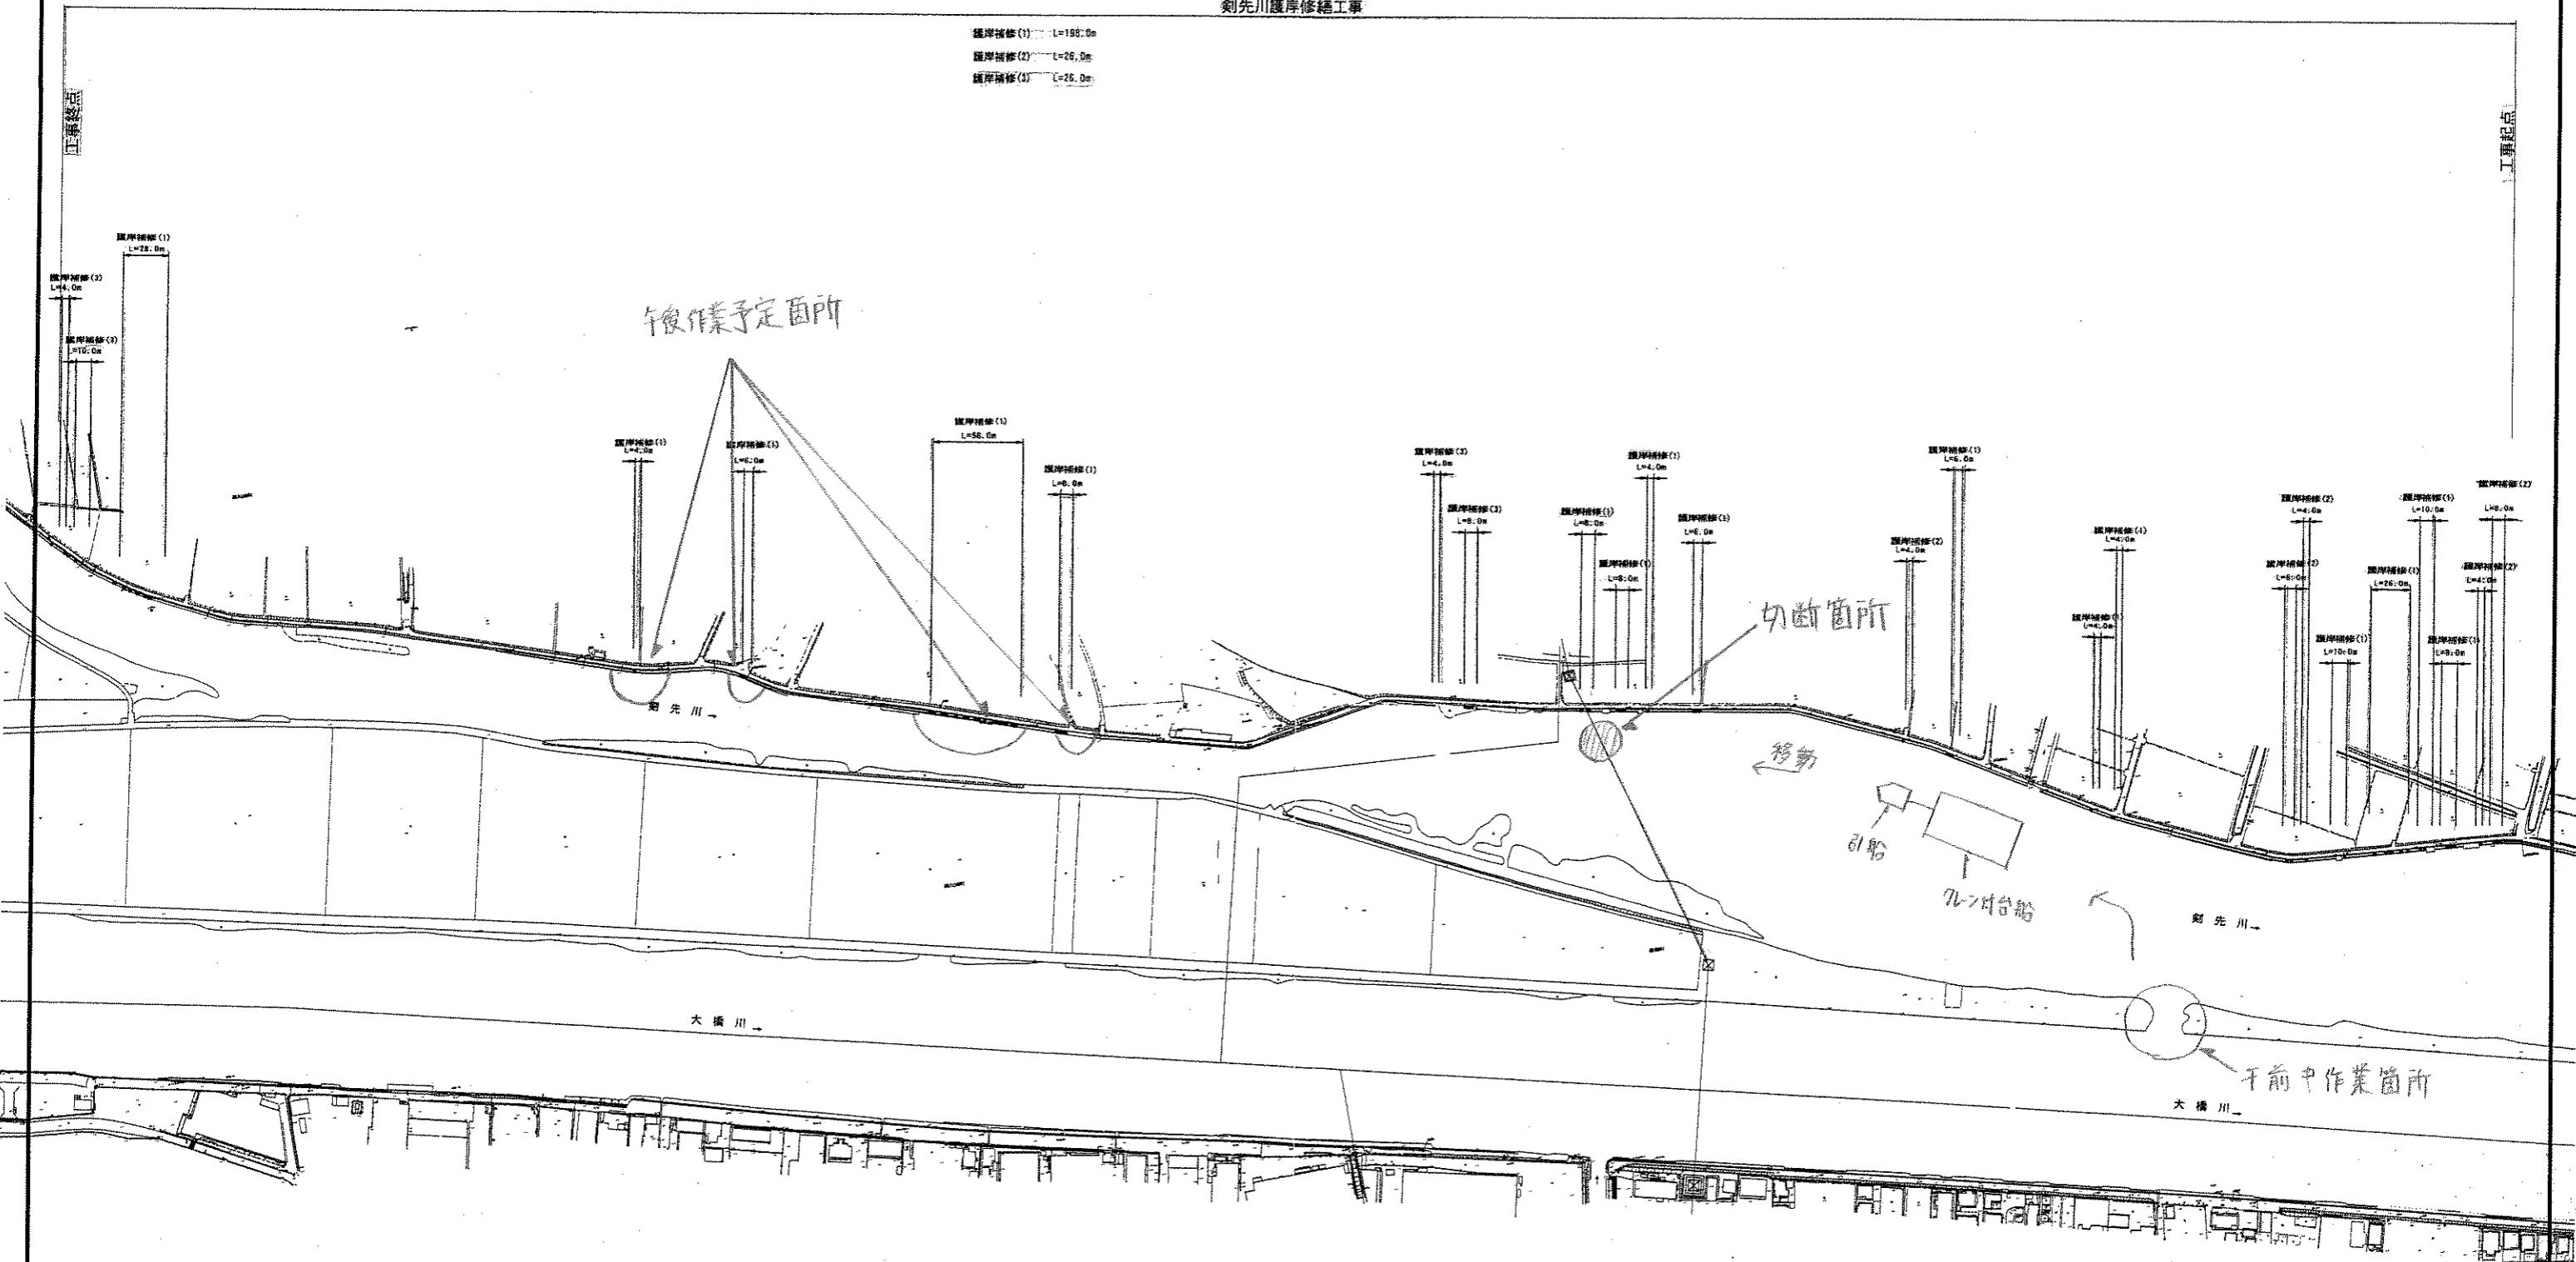
平面図

護岸補修(1) L=198.0m
 護岸補修(2) L=26.0m
 護岸補修(3) L=26.0m

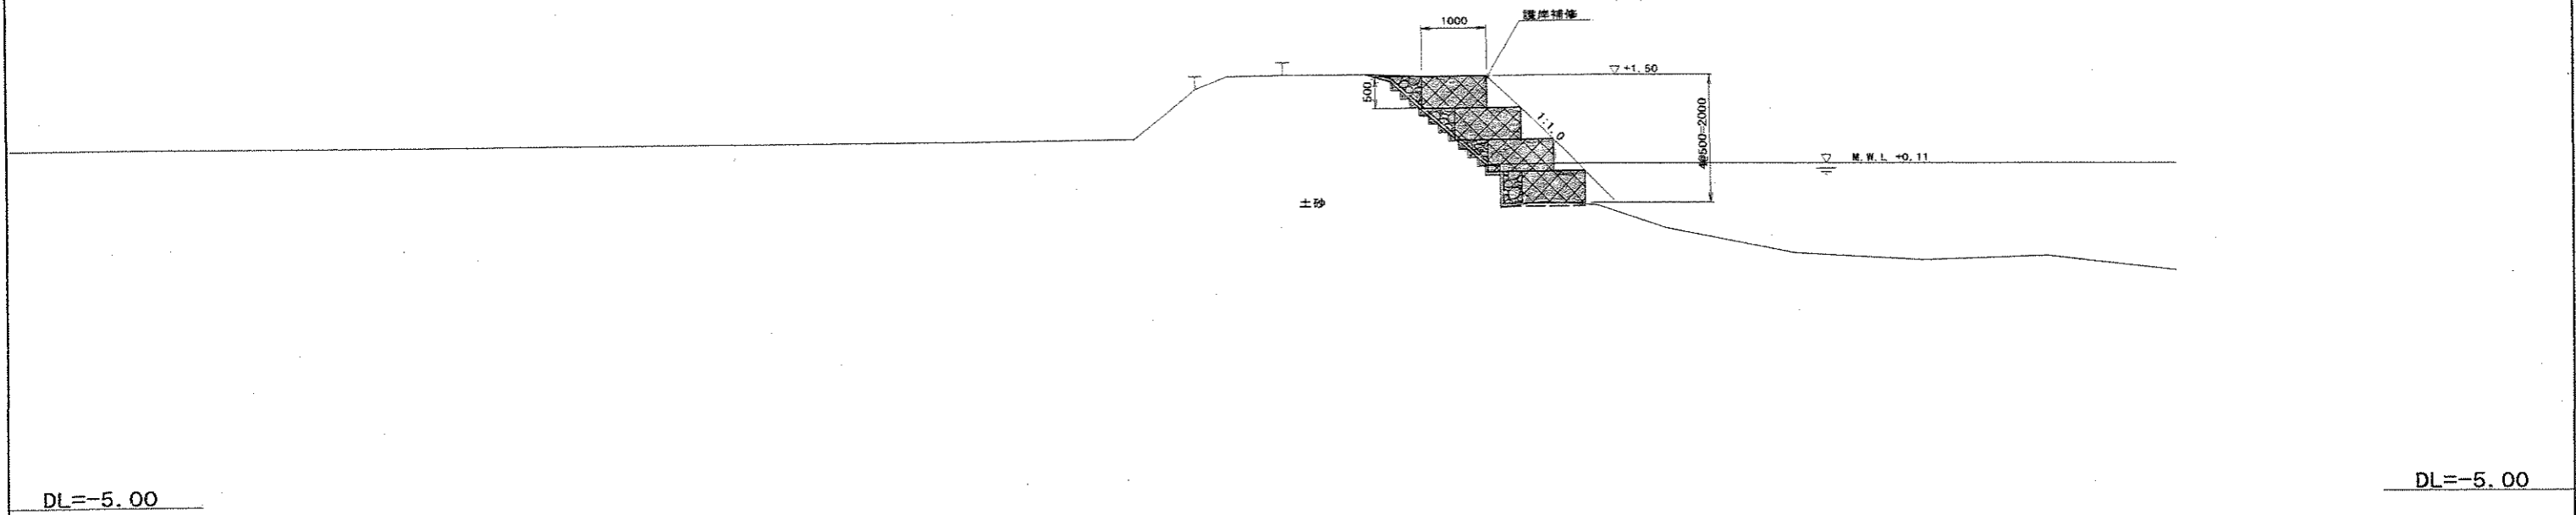
標準横断面図

護岸補修内容
