お知らせ

## 宍道湖におけるアオコの発生について（第1報）

国土交通省中国地方整備局 出雲河川事務所 水質保全課

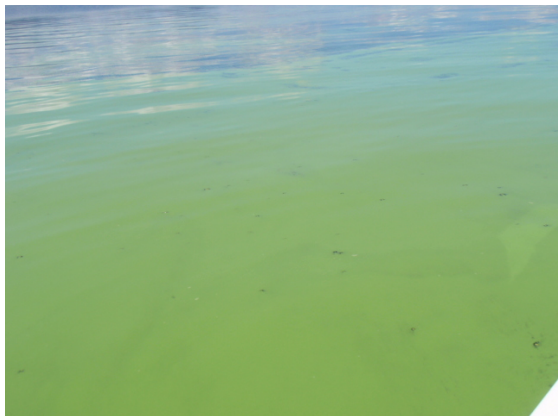
出雲空港沖

状 況 平成22年8月18日（水）  
国土交通省の河川パトロールにおいて、宍道湖全域でアオコの発生を確認しました。

発 生 種 ミクロキスティス

今回のアオコの発生原因については、4月以降の降水量が平年に比べて多く、宍道湖内の塩分濃度が低く推移していたことと、梅雨明け以降の晴天・高温続きで湖水の水温が上昇しアオコが発生する条件に適合していたものと考えられます。

今 後 の 対 応 引き続き、国土交通省において状況の確認を行うとともに、水質調査を実施します。
