出雲河川事務所からのお知らせ

『平成23年5月出水の対応』について

平成23年5月洪水

護岸修繕箇所付近（森坂大橋下流）の法面崩れの復旧状況について

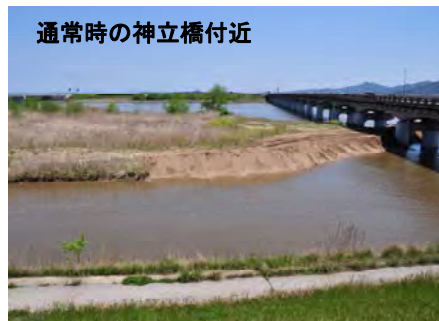
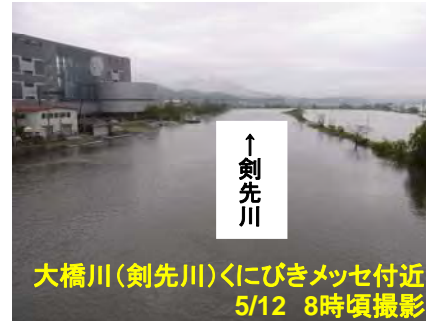
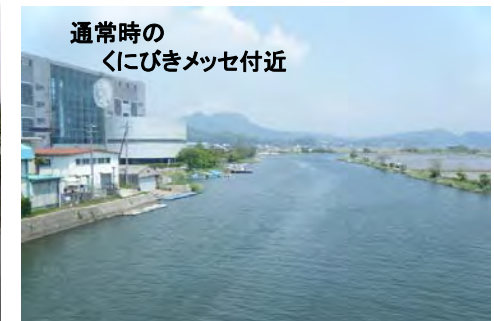
3. 出水状況写真

洪水による増水により、斐伊川の高水敷にある河川公園等が冠水しました。また、宍道湖・大橋川周辺の水位上昇により、田畑の浸水等も見られました。

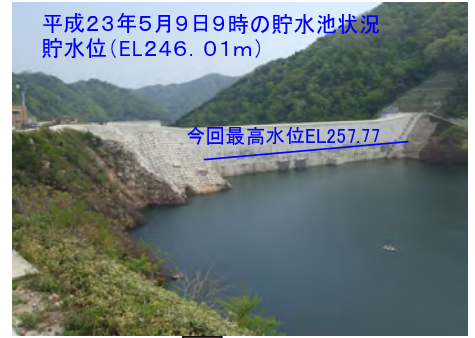
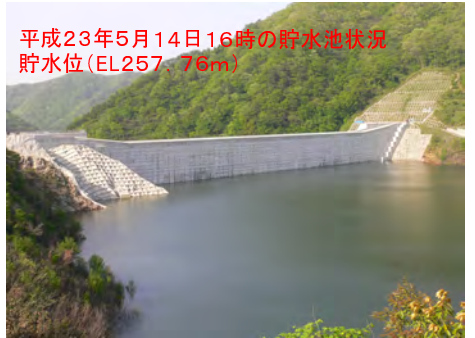
志津見ダムが無かった場合の河川状況の比較（仁江地点）

停滞前線の影響による大雨により、各地で大きな被害をもたらしました。
志津見ダム流域において降り始めからの雨量は、流域平均雨量で234.1ミリに達し、志津見ダムではこの間約9,700,000m³の洪水を貯留しました。
その結果、志津見ダムより下流12.9kmの仁江地点において、志津見ダムが無かった場合の河川水位（想定）より約70cmの水位低減が図られました。
【※各数値は速報値です。今後解析により数値を変更する場合があります。】

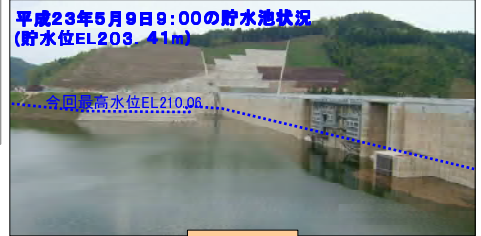
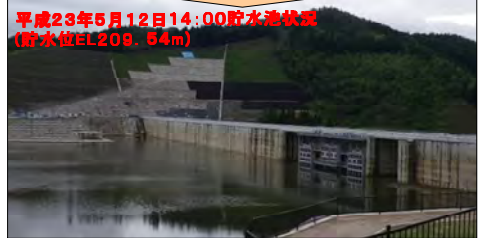
尾原ダムが無かった場合の河川状況の比較（湯村地点）

停滞前線の影響による大雨により各地で大きな被害をもたらしました。尾原ダム流域において降り始めからの雨量は流域平均雨量で、195.3ミリに達し、尾原ダムではこの間、約12,000,000m³の洪水を貯留しました。その結果、尾原ダムより下流6.7kmの湯村地点において、尾原ダムが無かった場合の河川水位（想定）より約80cmの水位低減が図れました。
 【※各数値は速報値です。今後解析により数値を変更する場合があります。】

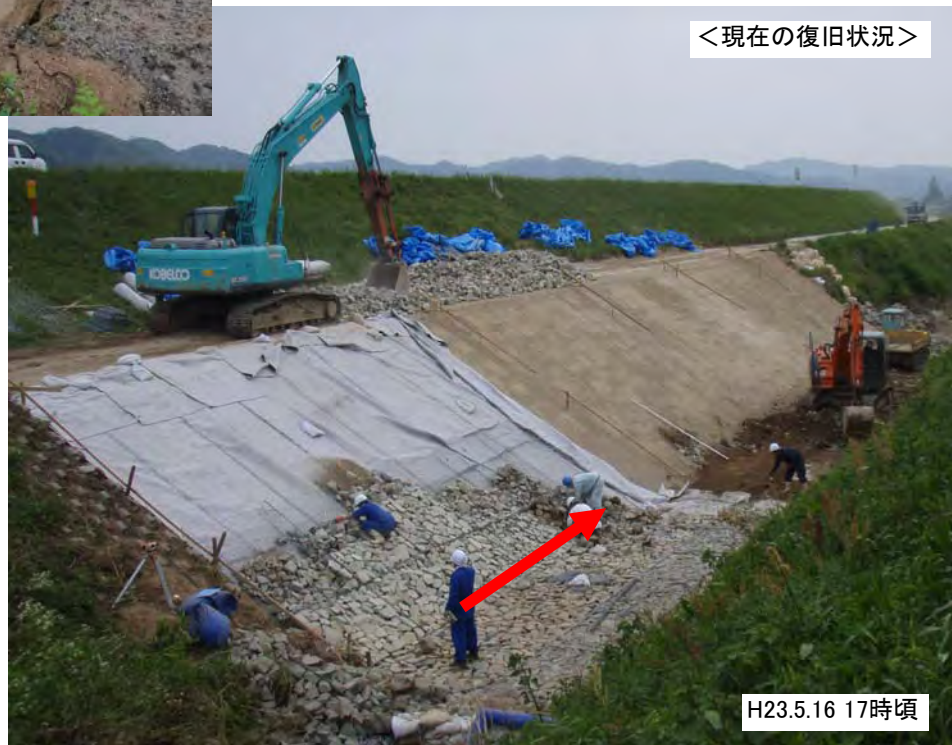
<現在の復旧状況>

H23.5.16 17時頃

前回(5/11)の記者発表(第1報)でお知らせした護岸修繕箇所法の面崩れは、5月12日20時頃に応急復旧を完了し、引き続き、本工事を5月中に完了する予定です。(別紙-4)
