志津見ダムにおいて試験的に実施した フラッシュ放流の調査結果をお知らせします

志津見ダムにおいて試験的に実施した フラッシュ放流の調査結果について

国土交通省中国地方整備局
出雲河川事務所

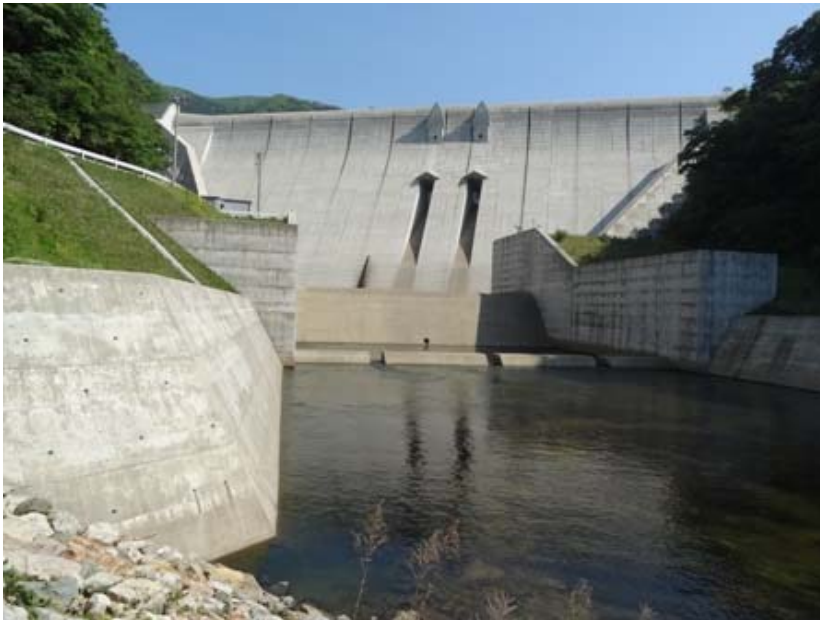
志津見ダム平常時の状況
(H25.5.24 15:40撮影 放流量3.7 m³/s)

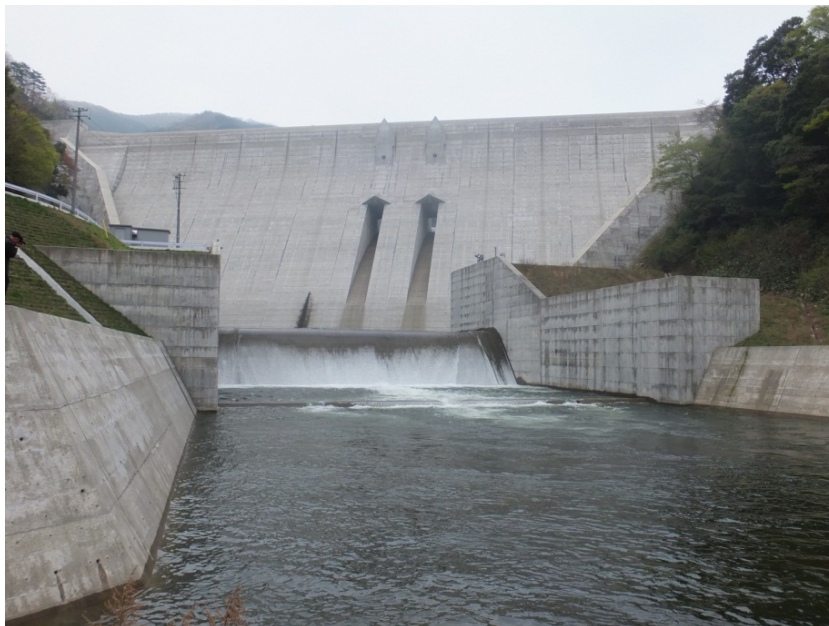
志津見ダム 16m³/s放流状況
(H25.4.17 16:20撮影)

発電放流及び放流用ゲートからの放流
による減勢工越流状況

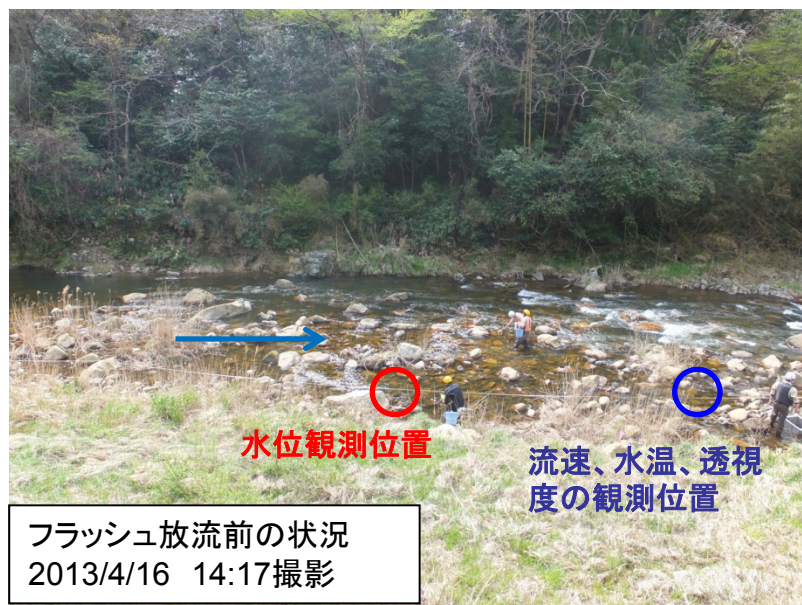
柳瀬橋上流地点における観測結果

平成25年4月17日 7:00

放流量 2.8m³/s

水位 28.1cm 流速(河岸) 0.5m/s

水温 9.4°C 透視度 100cm以上

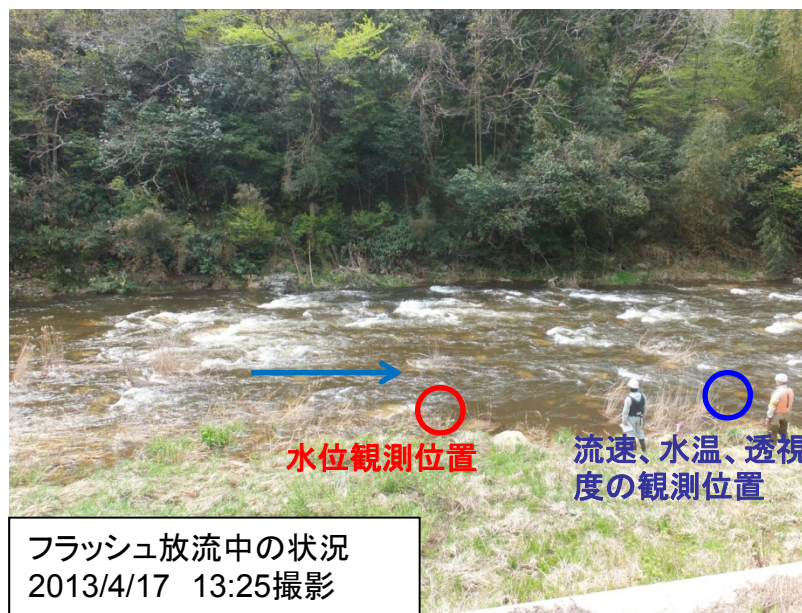
平成25年4月17日 13:00

放流量 16.0m³/s

水位 76.1cm(48cm上昇)

流速(河岸) 0.7m/s、

(流心)1.5m/s(浮子観測15:26)

水温 9.9°C 透視度 25cm

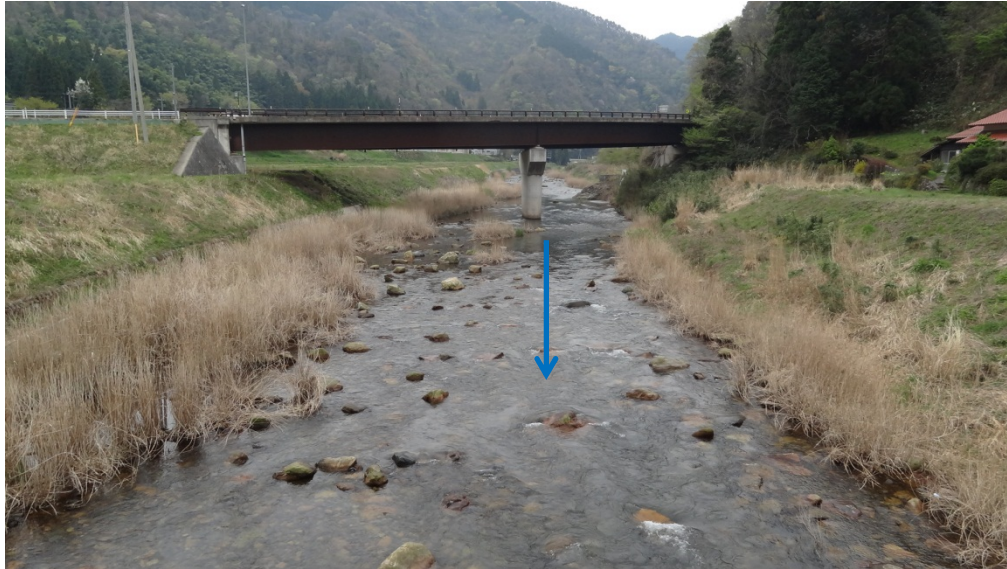
平成25年4月17日7:00撮影
志津見ダム放流量2.8m³/s

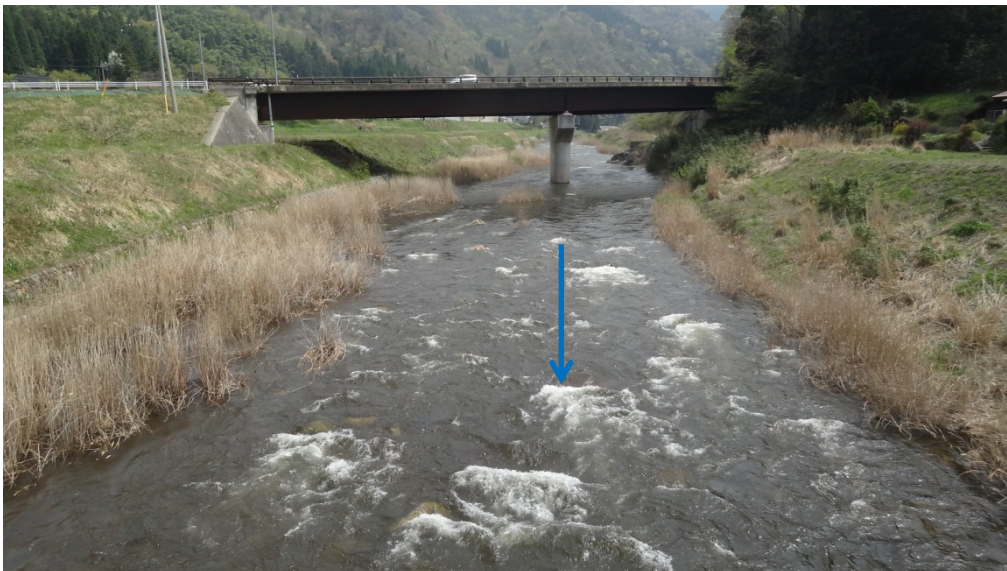
平成25年4月17日13:30撮影
志津見ダム放流量16.0m³/s

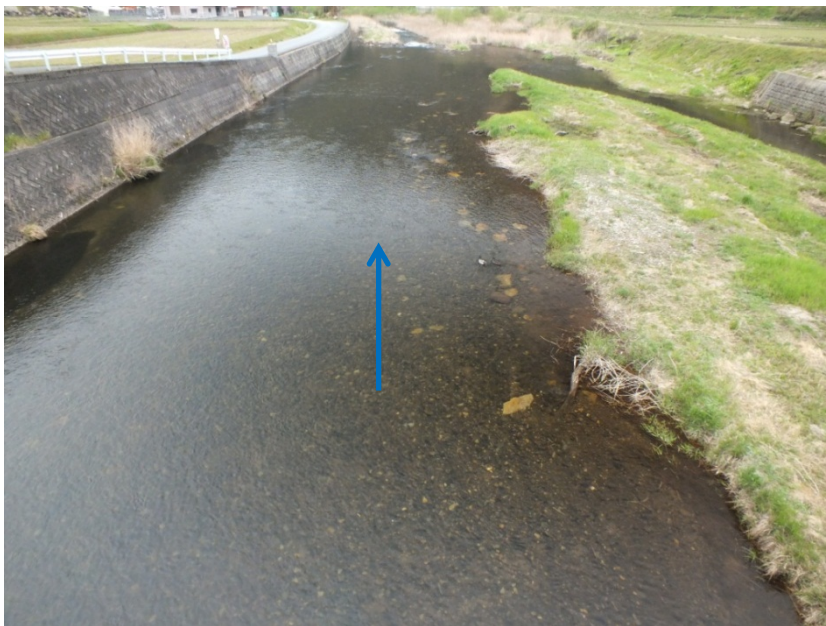
平成25年4月17日7:17撮影

志津見ダム放流量3.0m³/s

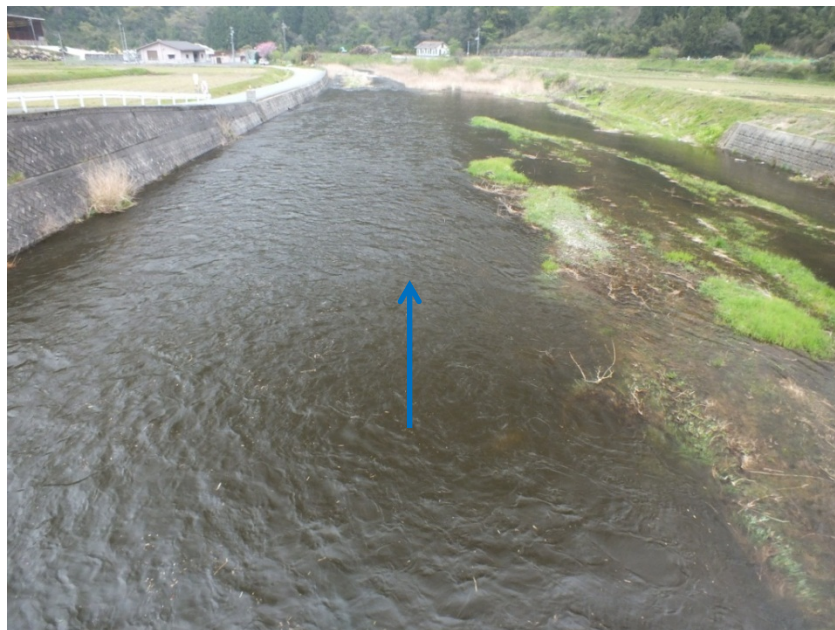
平成25年4月17日15:20撮影

志津見ダム放流量16.0m³/s

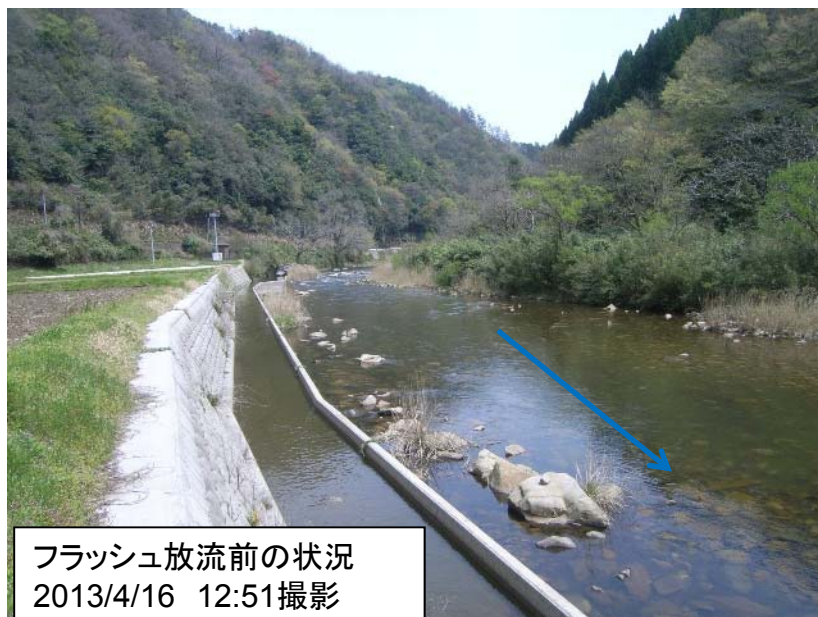
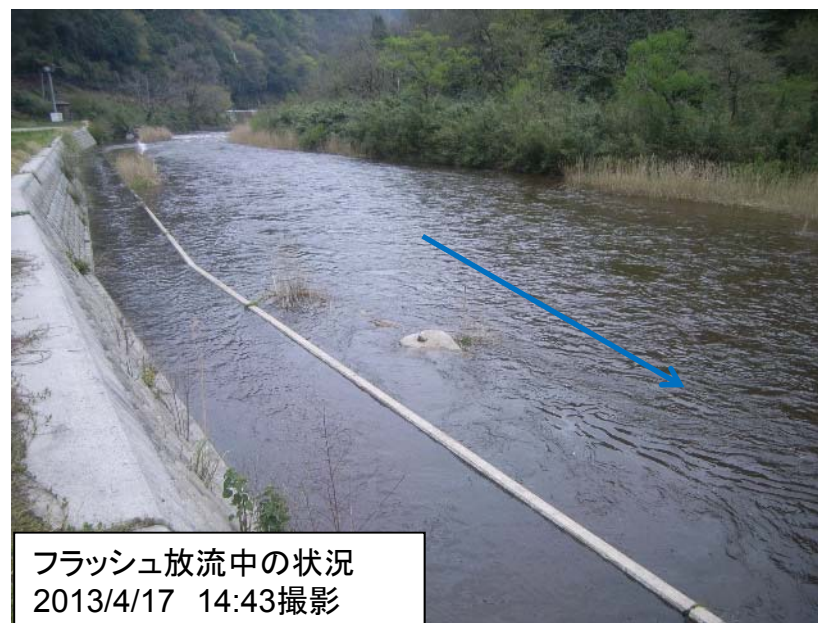
小池橋上流地点における観測結果

平成25年4月17日 7:00

放流量 $2.8\text{m}^3/\text{s}$

水位 25.0cm 流速(河岸) $0.3\text{m}/\text{s}$

水温 10.1°C

平成25年4月17日 14:50

放流量 $16.0\text{m}^3/\text{s}$

水位 63.0cm(38cm上昇)

流速(河岸) $0.4\text{m}/\text{s}$

水温 12.5°C

※水位、流速、水温の観測位置は、写真より約50m下流の右岸の河岸で実施した。

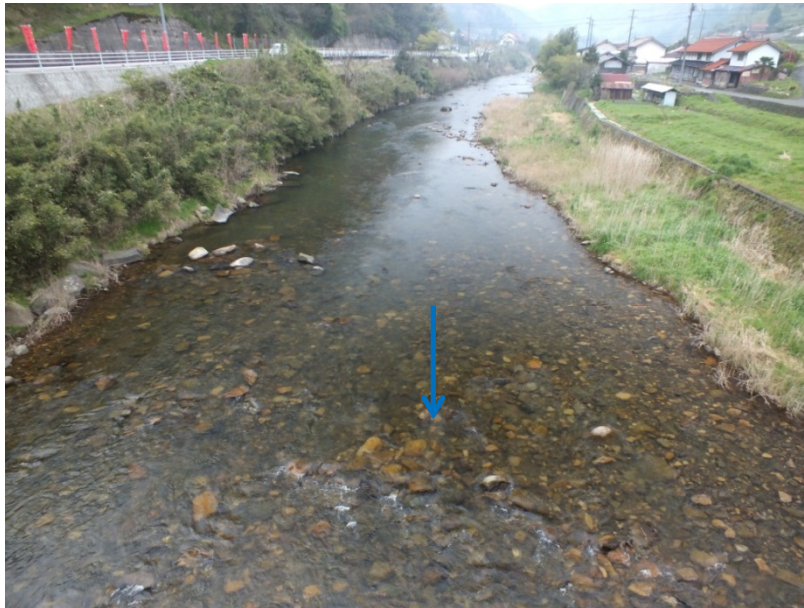
平成25年4月17日7:38撮影

志津見ダム放流量3.4m³/s

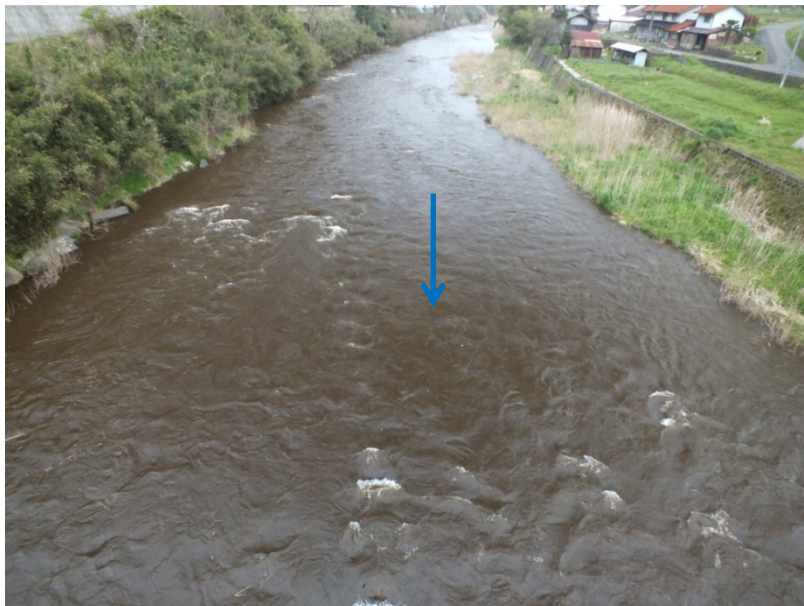
平成25年4月17日17:53撮影

志津見ダム放流量(16.0m³/s)

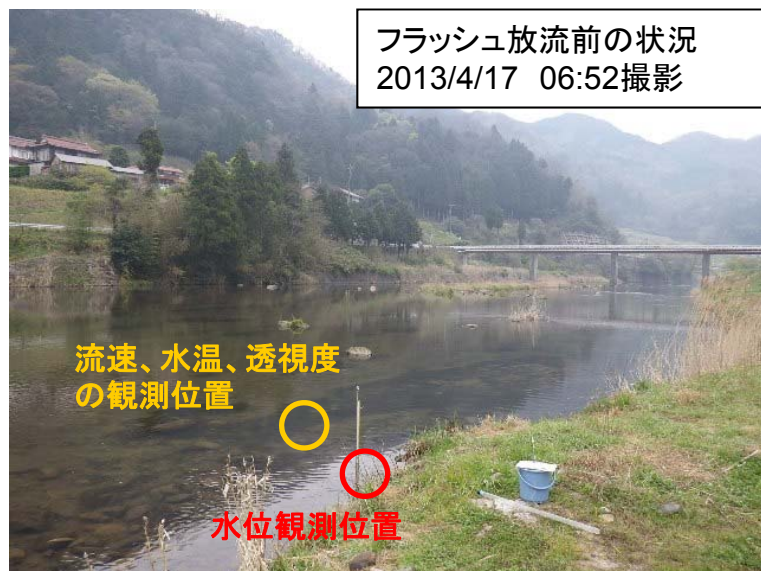
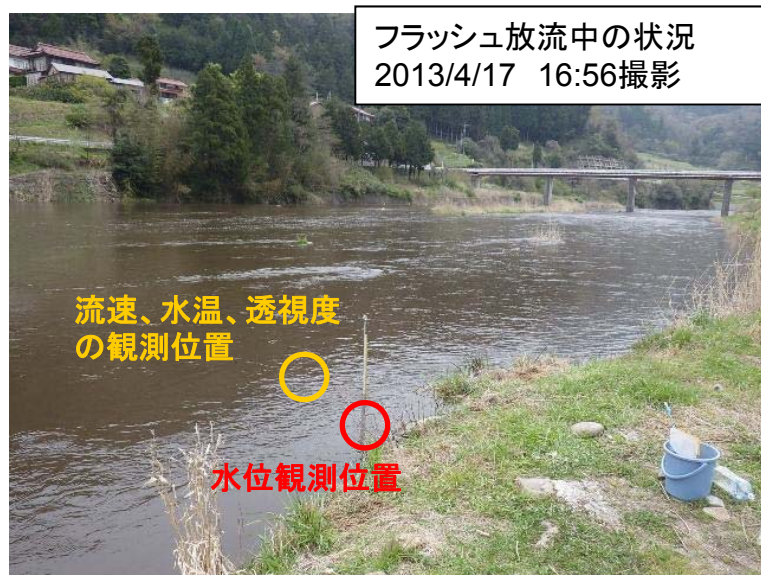
伊倉橋下流地点における観測結果

平成25年4月17日 7:00

放流量 $2.8\text{m}^3/\text{s}$

水位 25.0cm 流速(河岸) $0.1\text{m}/\text{s}$

水温 12.3°C 透視度 $>100\text{cm}$

平成25年4月17日 15:50

放流量 $16.0\text{m}^3/\text{s}$

水位 40.0cm(15cm上昇)

流速(河岸) $0.4\text{m}/\text{s}$

水温 14.3°C 透視度 37cm

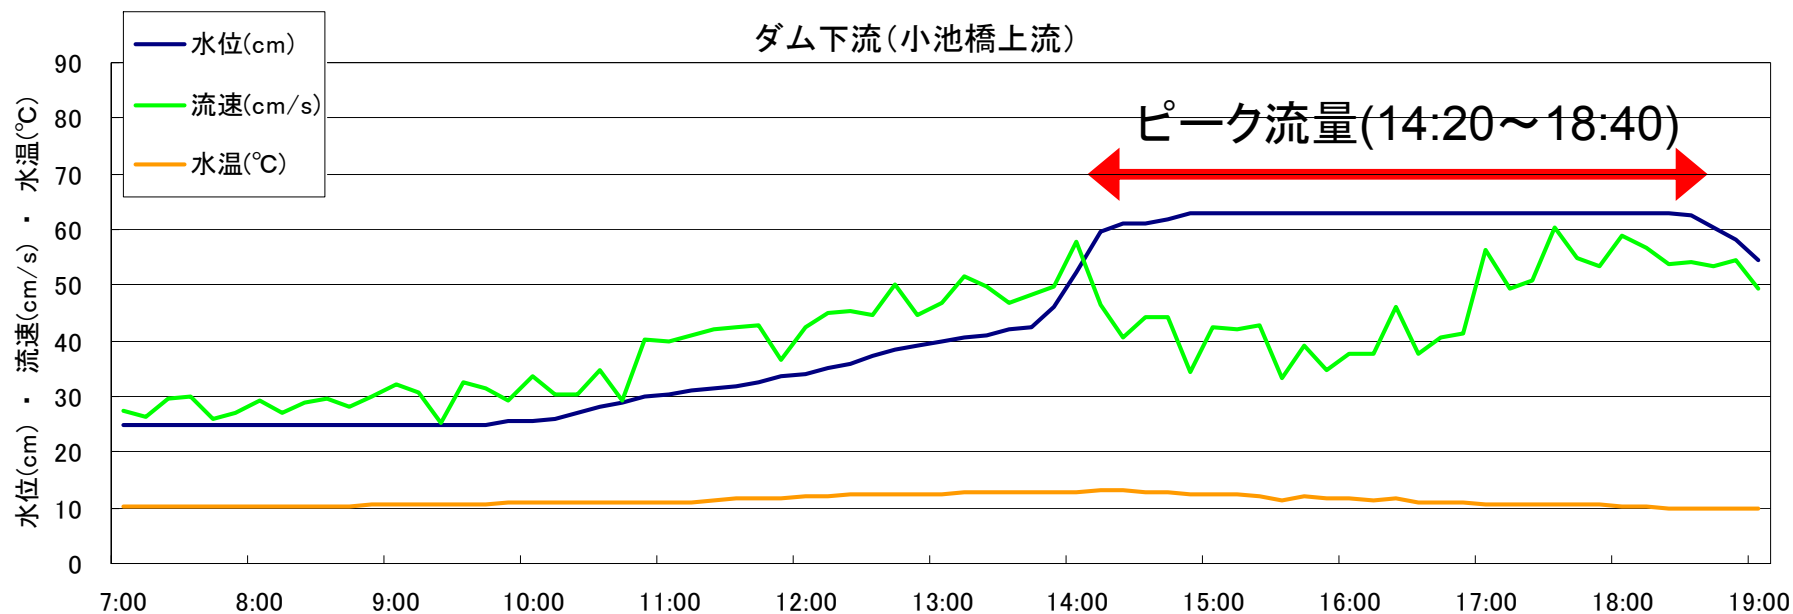
4. (3) フラッシュ放流の実施状況(観測結果:⑤小池橋上流)

- ① 水位は、最大で38cm上昇(14:50)
- ② 河岸付近の流速は、0.3m/sから0.6m/sに上昇
- ③ 水温の変化はほとんどない

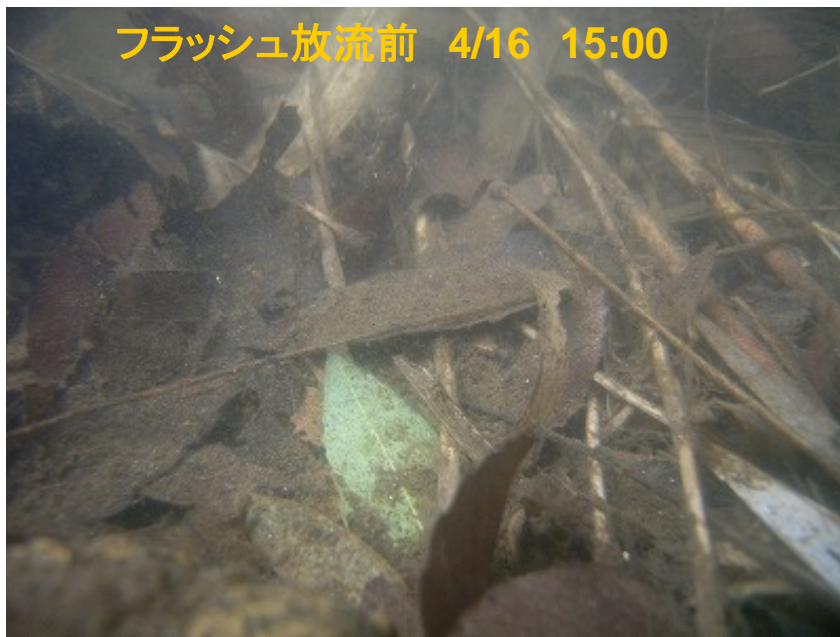
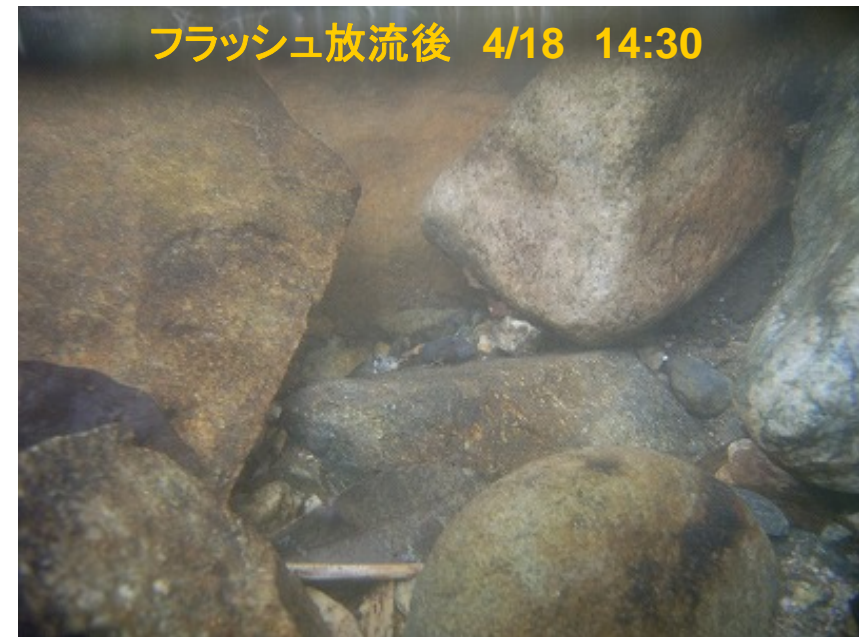
- ・目的:フラッシュ放流による、川底の堆積物や浮泥等の掃流状況を把握する。
- ・方法:フラッシュ放流前後で、目視により川底の堆積物や浮泥の状況を確認した。
- ・結果:落葉、ヨシの落枝、浮泥などの掃流が確認された。

②柳瀬橋上流地点 : 落葉等の掃流が確認された。

- 1) 目視による堆積物等の変化: 柳瀬橋上流地点や伊倉橋下流地点では、枯れたヨシの枝葉や、これに付着する藻類、細かい砂などの掃流が目視により確認された。
- 2) 付着物: 河床の石における「黒の付着物」については、フラッシュ放流前後で変化はみられなかったが、「緑の付着物」については、柳瀬橋上流地点、小池橋上流地点の一部で減少したものが確認された。
- 3) 付着藻類の現存量: 柳瀬橋上流地点では、フラッシュ放流による流速の上昇と河床材料等の巻き上げによる研磨効果により、藻類に含まれるクロロフィルa,b,cの合計量が低下したと考えられる。他の地点では顕著な変化はみられなかった。

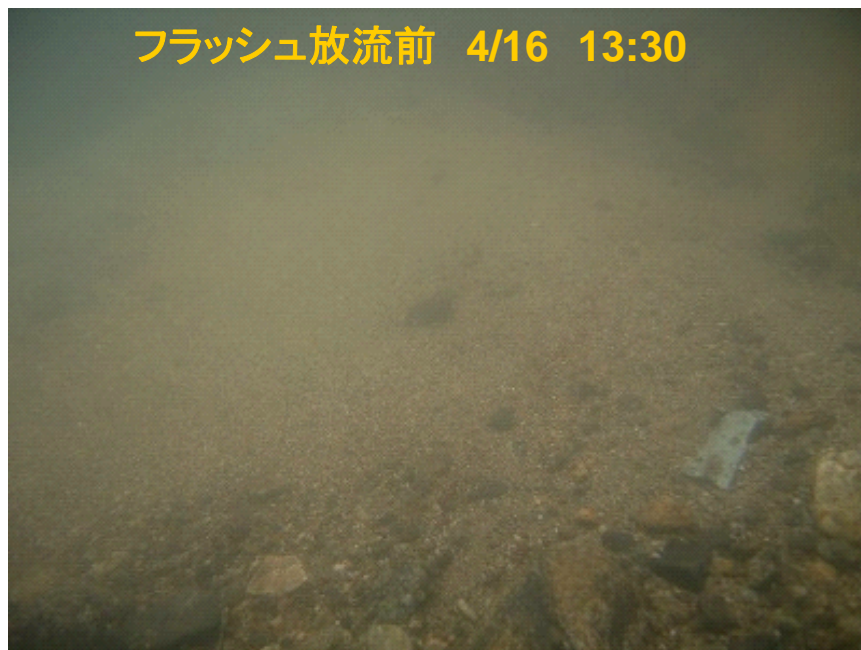
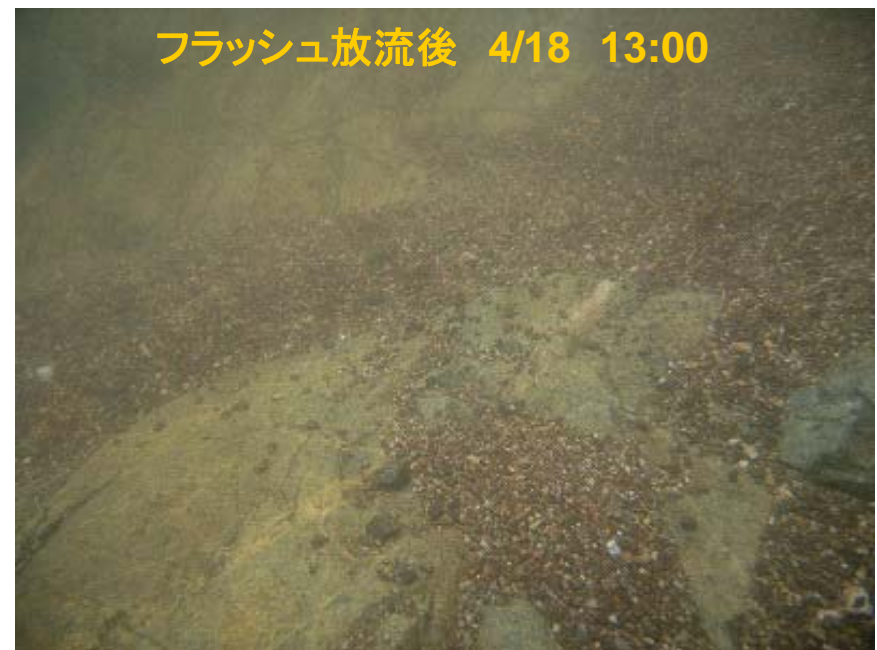
⑤小池橋上流地点 : 浮泥の掃流が確認された。

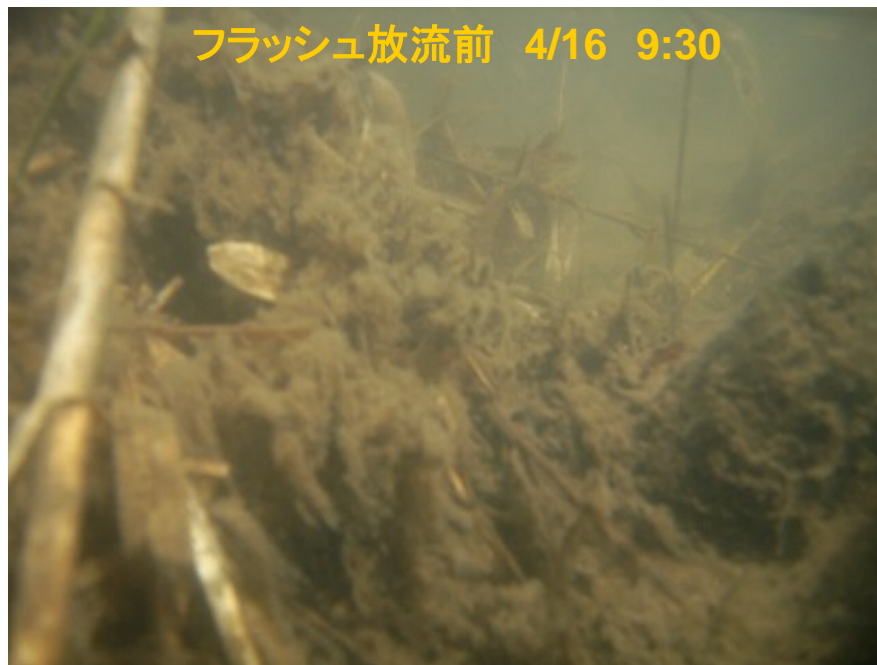
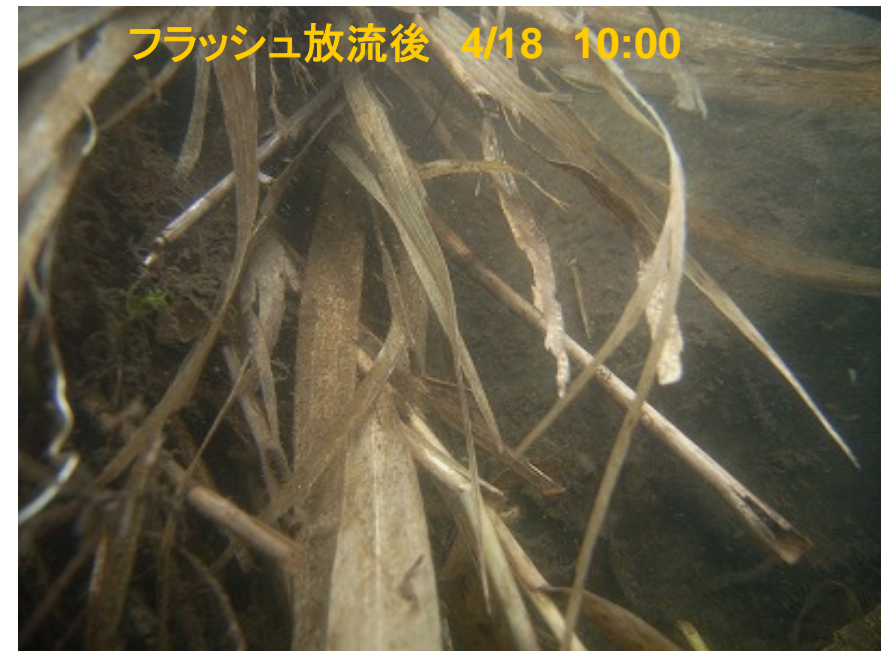
⑦伊倉橋下流地点

ヨシの枯れ枝に付着した藻類や浮泥等の掃流が確認された。

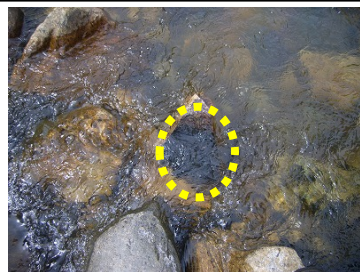
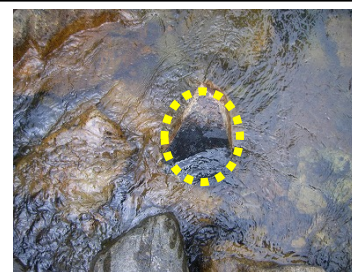
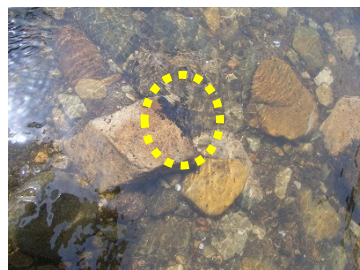
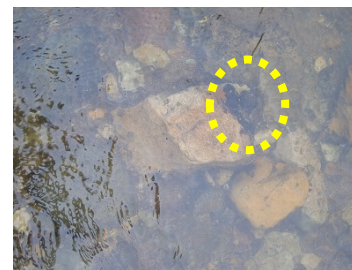
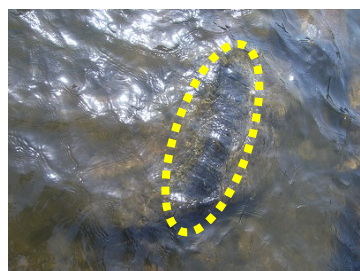
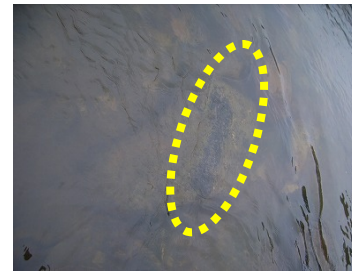
- ・目的: 川底の石に付着している黒の付着物の変化の調査を行った。
- ・方法: 黒の付着物が付着する礫での付着面積を、フラッシュ放流前後に同一の礫を対象に、メジャーをあてて目視により計測した。
- ・結果: 志津見ダム直下の柳瀬橋上流地点から伊倉橋下流地点において、フラッシュ放流による黒の付着物の面積変化はみられなかった。

面積 320cm²

面積 52cm²

面積 720cm²

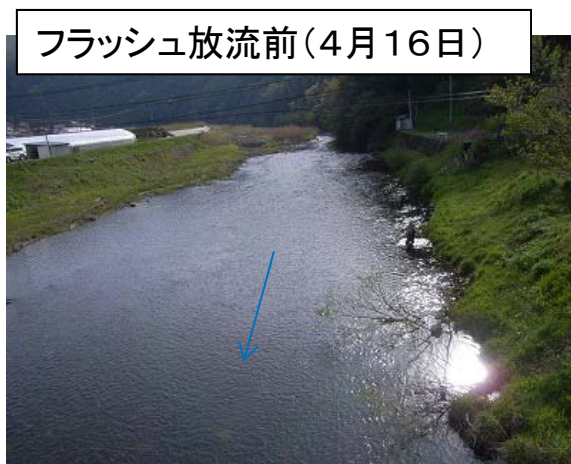
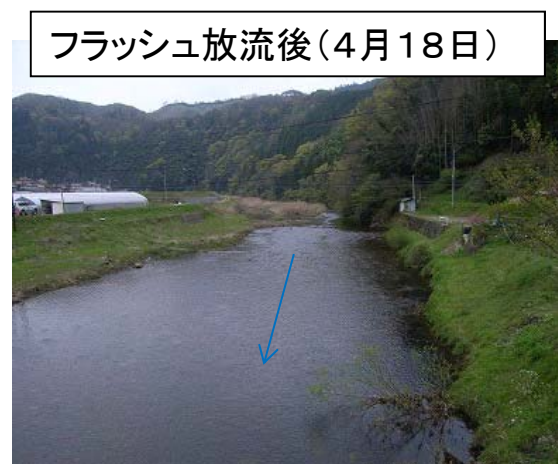
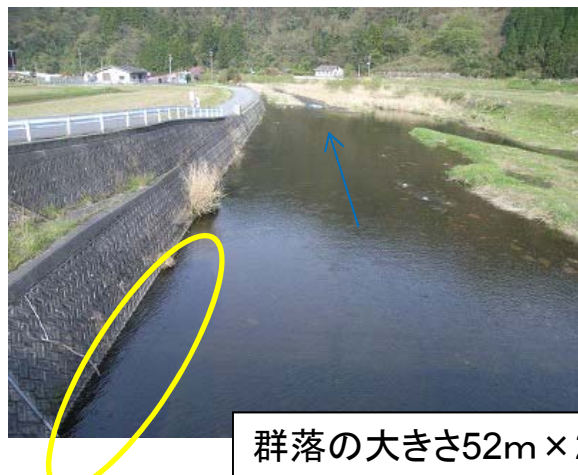
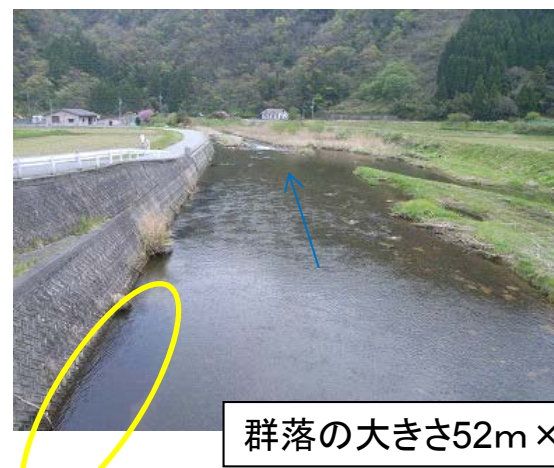
野土橋地点の例

- ・目的: 河川内に繁茂しているカナダモ類の群落の大きさについて調査を行った。
- ・方法: 8箇所の調査地点において、カナダモ群落の大きさ(長さ、幅)をメジャーで計測した。
- ・結果: 全地点において、フラッシュ放流前後にカナダモ類の群落の大きさに変化は確認できなかった。

群落の大きさ52m × 2m

(3) カナダモ類: フラッシュ放流前後で群落の大きさに変化はみられなかった。

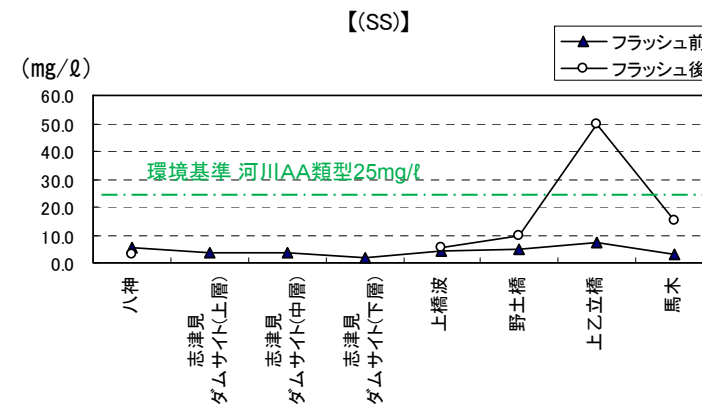
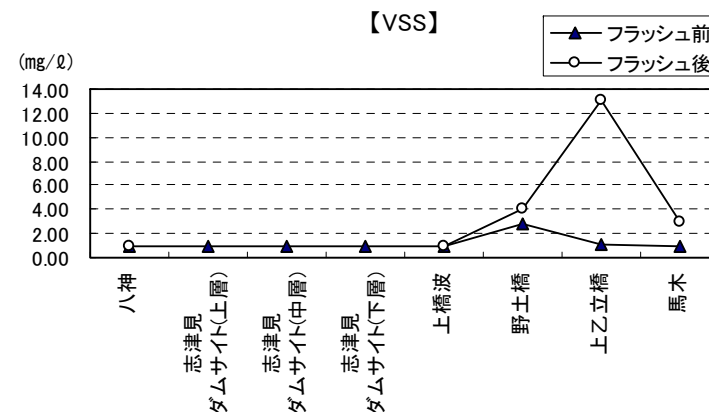
・目的:フラッシュ放流前およびフラッシュ放流中の濁りの指標として濁度、水中の浮遊物質の指標としてSS、水中の有機物(藻類、落葉等)の指標としてVSSの変化を把握する。

・結果:濁度、SS、VSSともに、上乙立橋で上昇を示している。

上乙立橋地点は、八幡原堰による減水区間であり、他の地点に比べ平常時との流量変動が大きいいため、堆積物等の巻き上げにより濁度、SS、VSSの値が上昇したものと考えられる。

(4) 水質: フラッシュ放流中に他の地点に比べ、上乙立橋地点のほとんどの水質分析項目の値が上昇を示した。これは、上乙立橋地点が八幡原堰による減水区間であり、他の地点に比べ平常時との流量変動が大きいいため、堆積物等の巻き上げにより値が上昇したものと考えられる。

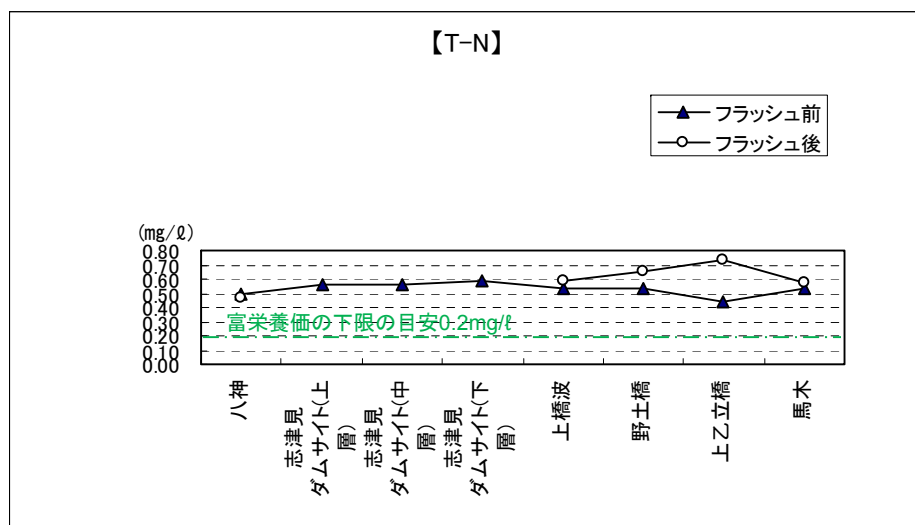
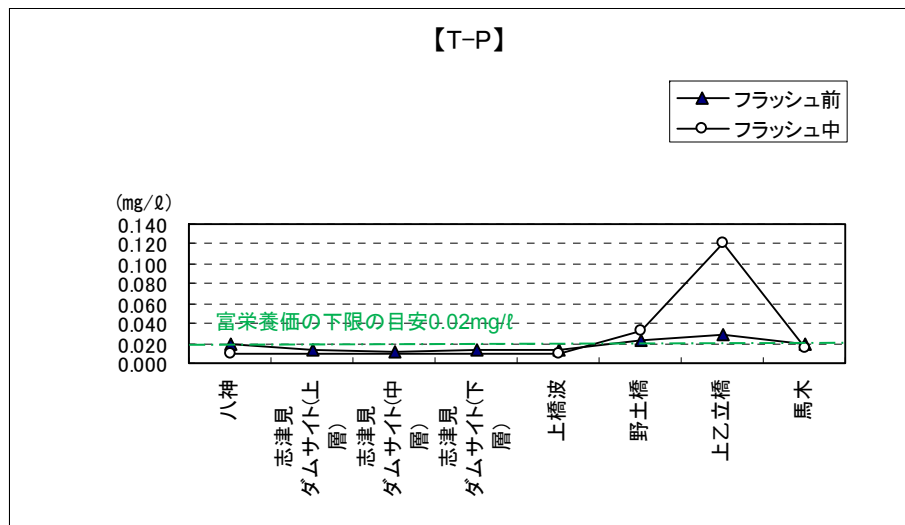
- ・目的:フラッシュ放流前およびフラッシュ放流中の水中の栄養塩類の指標としてT-N、T-Pの変化を把握する。
- ・結果:
 - ・T-N、T-Pともに他に比べ上乙立橋で上昇を示している。
 - ・上乙立橋地点は、八幡原堰による減水区間であり、他の地点に比べ平常時との流量変動が大きいいため、堆積物等の巻き上げによりT-N、T-Pの値が上昇したものと考えられる。

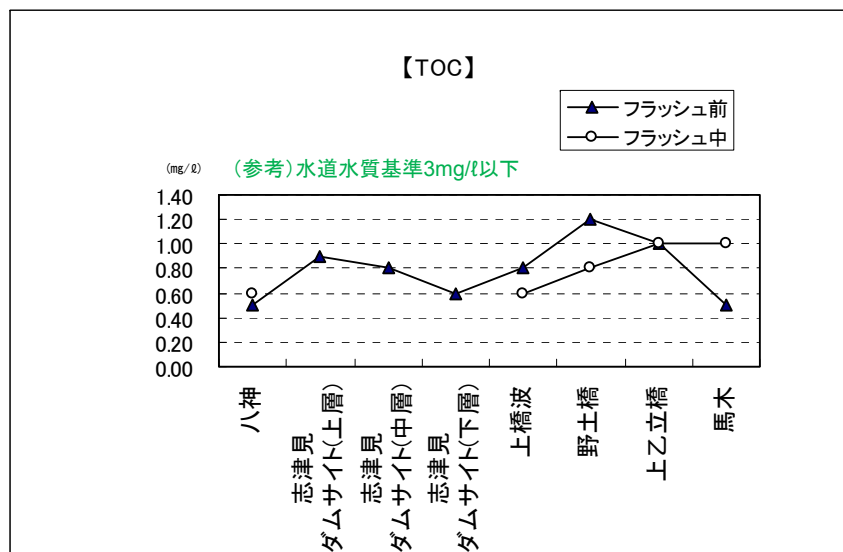
- ・目的:フラッシュ放流前およびフラッシュ放流中の有機物の指標としてTOC、DOCの変化を把握する。
- ・結果:TOC、DOCとも、フラッシュ中に上橋波、野土橋では減少し、上乙立橋と馬木では上昇した。
これは、フラッシュ放流により上流の有機物が下流に掃流されたものを捉えていると考えられる。
