記者発表資料	平成30年7月17日
配布日時	16:30

平成30年7月豪雨に対する 斐伊川放水路と尾原ダムの効果について【速報】

平成30年7月豪雨の出水概要

おばら ひいかわ ほうすいろ 尾原ダム及び斐伊川放水路の整備効果

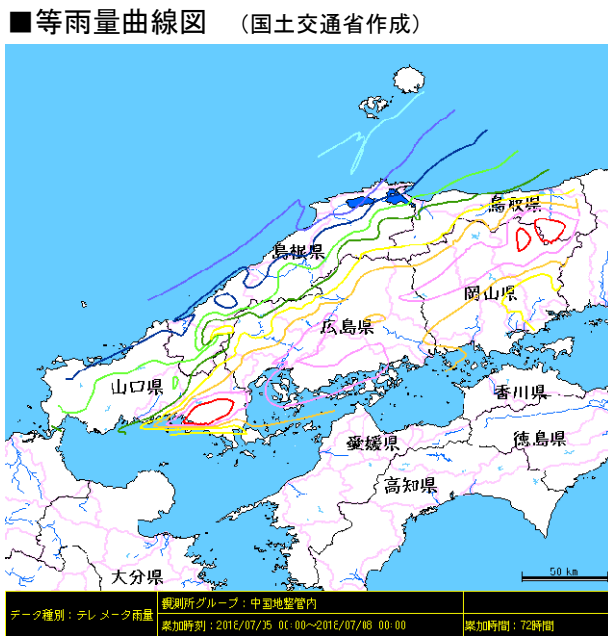
斐伊川流域では5日朝から7日の朝方にかけて断続的に激しい雨が降り、7月5日から8日までの72時間雨量が斐伊川流域平均で207.7mmを記録した。

※降り始めからの総雨量(7/3~7/8)は226.6mm

累加時刻:2018/7/5 0:00~7/8 0:00
累加時間:72時間

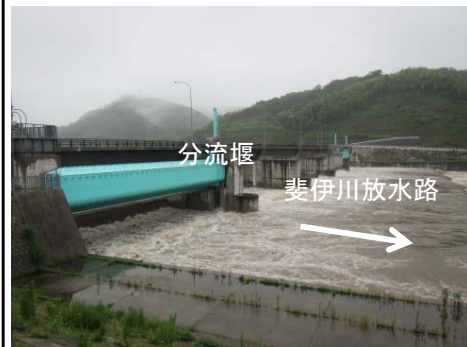
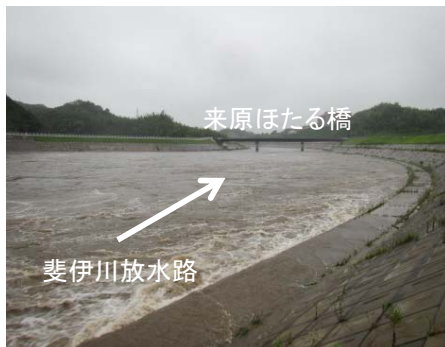
- 斐伊川の流量増加に伴い、7月5日19時56分頃に分流堰地点で約400m³/sを超え、斐伊川放水路へ分流(自然越流)が始まりました。
- さらに斐伊川本川の流量が増加し、分流堰地点で約500m³/sを超えたため、7月5日21時20分より分流堰ゲートの倒伏操作を開始。
- 7月7日23時5分頃に斐伊川本川の流量が分流堰地点で約400m³/sを下回ったため、ゲートを起立させ斐伊川放水路への分流が終了。

斐伊川放水路分流堰(7/7 6:10)

斐伊川放水路開削部(7/7 6:10)

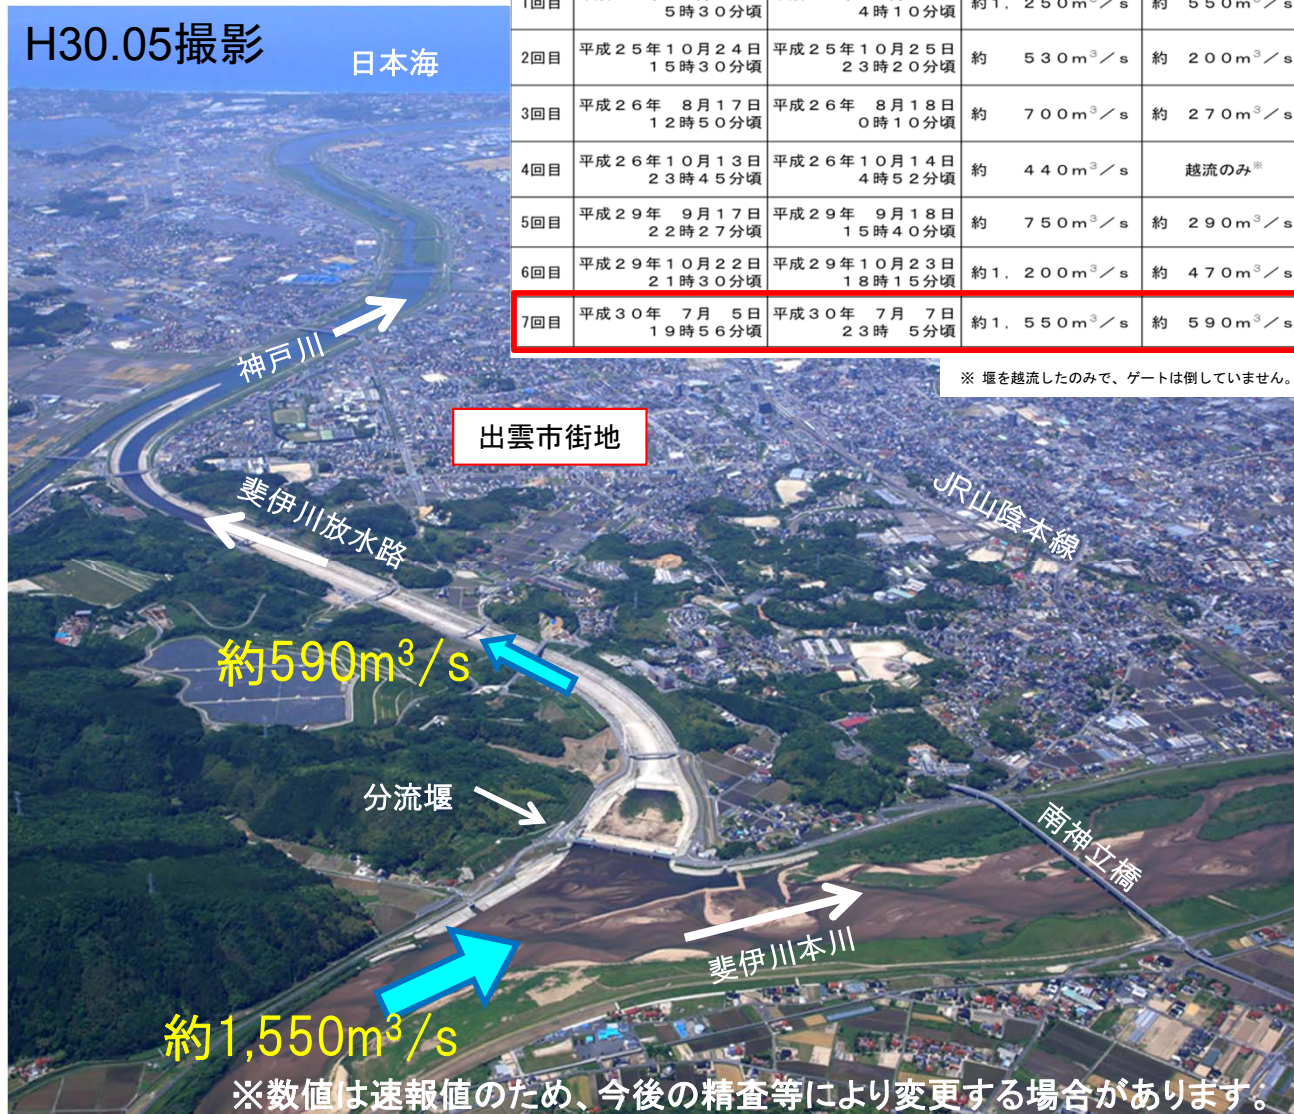
平成30年7月豪雨 による 斐伊川放水路分流状況

○分流堰において、斐伊川本川の洪水の一部を神戸川へ分流し、**斐伊川下流への洪水流量を低減**しました。
 なお、今回の分流は**放水路運用後最大の分流量を記録**しました。

- ◆斐伊川の洪水の一部を神戸川へ分流し、斐伊川下流への洪水流量を低減させるものです。
- ◆昭和56年に事業着手し、平成25年6月に完成しました。

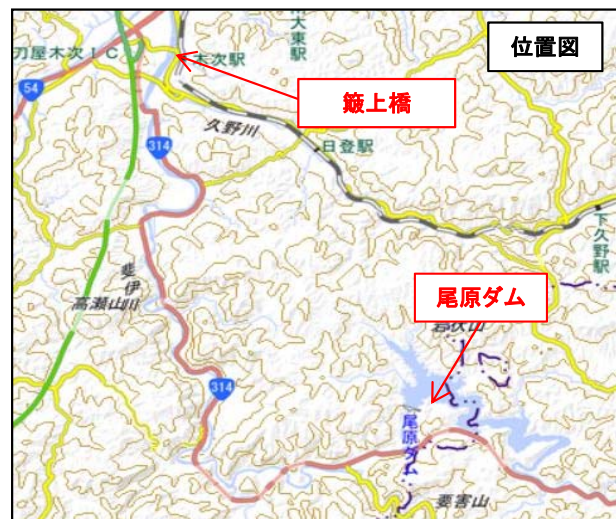
尾原ダムにおける貯水効果

- 尾原ダム上流では、流域平均累加雨量264mmを記録。
 - 今回の降雨によりダムへの流入量が最大で毎秒約390m³に達し、このうち毎秒約70m³をダムに貯留する防災操作を行いました。今回の防災操作により、ダムに貯留した洪水は最大約78万m³（小学校にある25mプール約2,200杯分）です。
 - その結果、ダム下流の木次観測所地点（雲南市木次付近）で、ピーク水位を8cm低減させる効果があったものと推定されます。
- ※プールは、幅12m×深さ1.2m×長さ25m=360m³（立方メートル）で換算
