国土交通省
中国地方整備局

平成30年7月31日

志津見ダムでアオコが発生しました

【アオコの原因種である藍藻類(ミクロスティス、アナベナ)を確認】

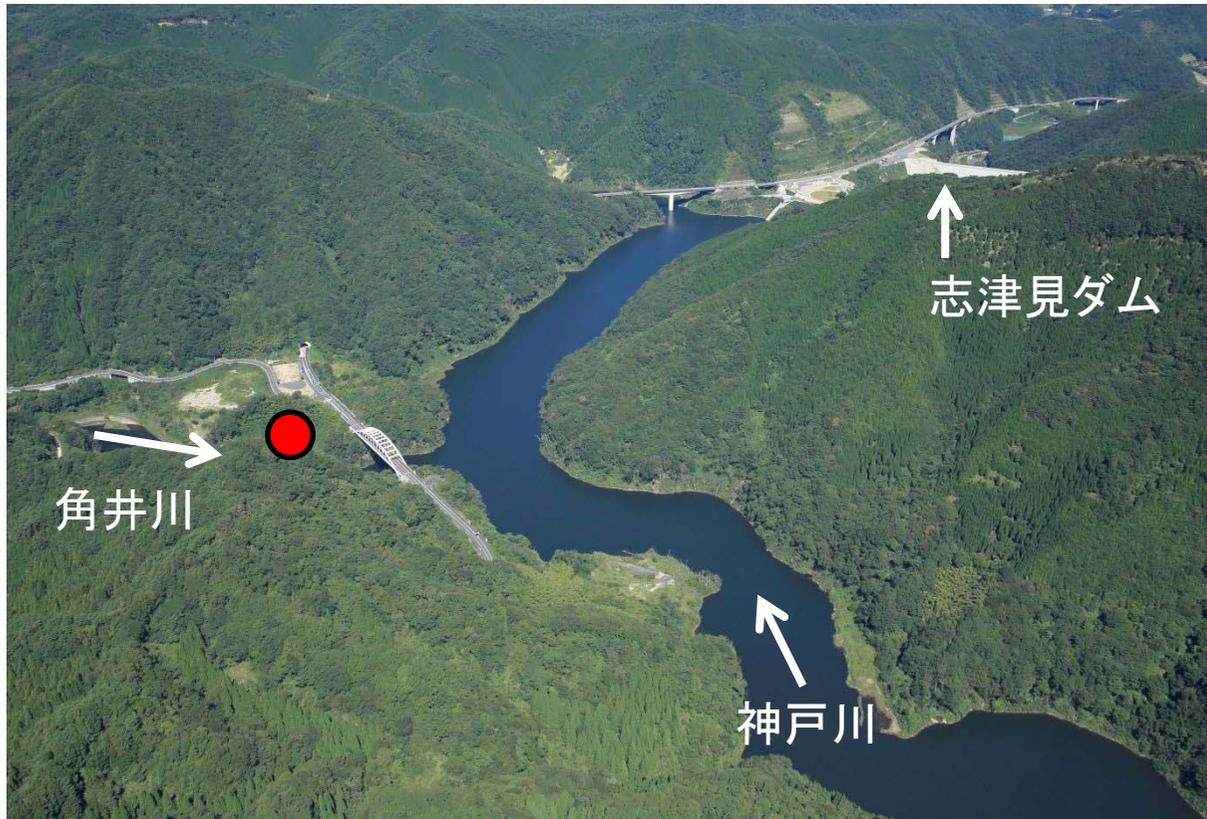
ダム上流からの写真

平成30年7月30日10:00頃に志津見ダム貯水池内の一部において、表面が緑色に変色していることが確認され、水質分析を行った結果、アオコの原因種である藍藻類(ミクロスティス、アナベナ)が確認されました。

今後も引き続き貯水池の巡視を行い、アオコの状況について監視します。

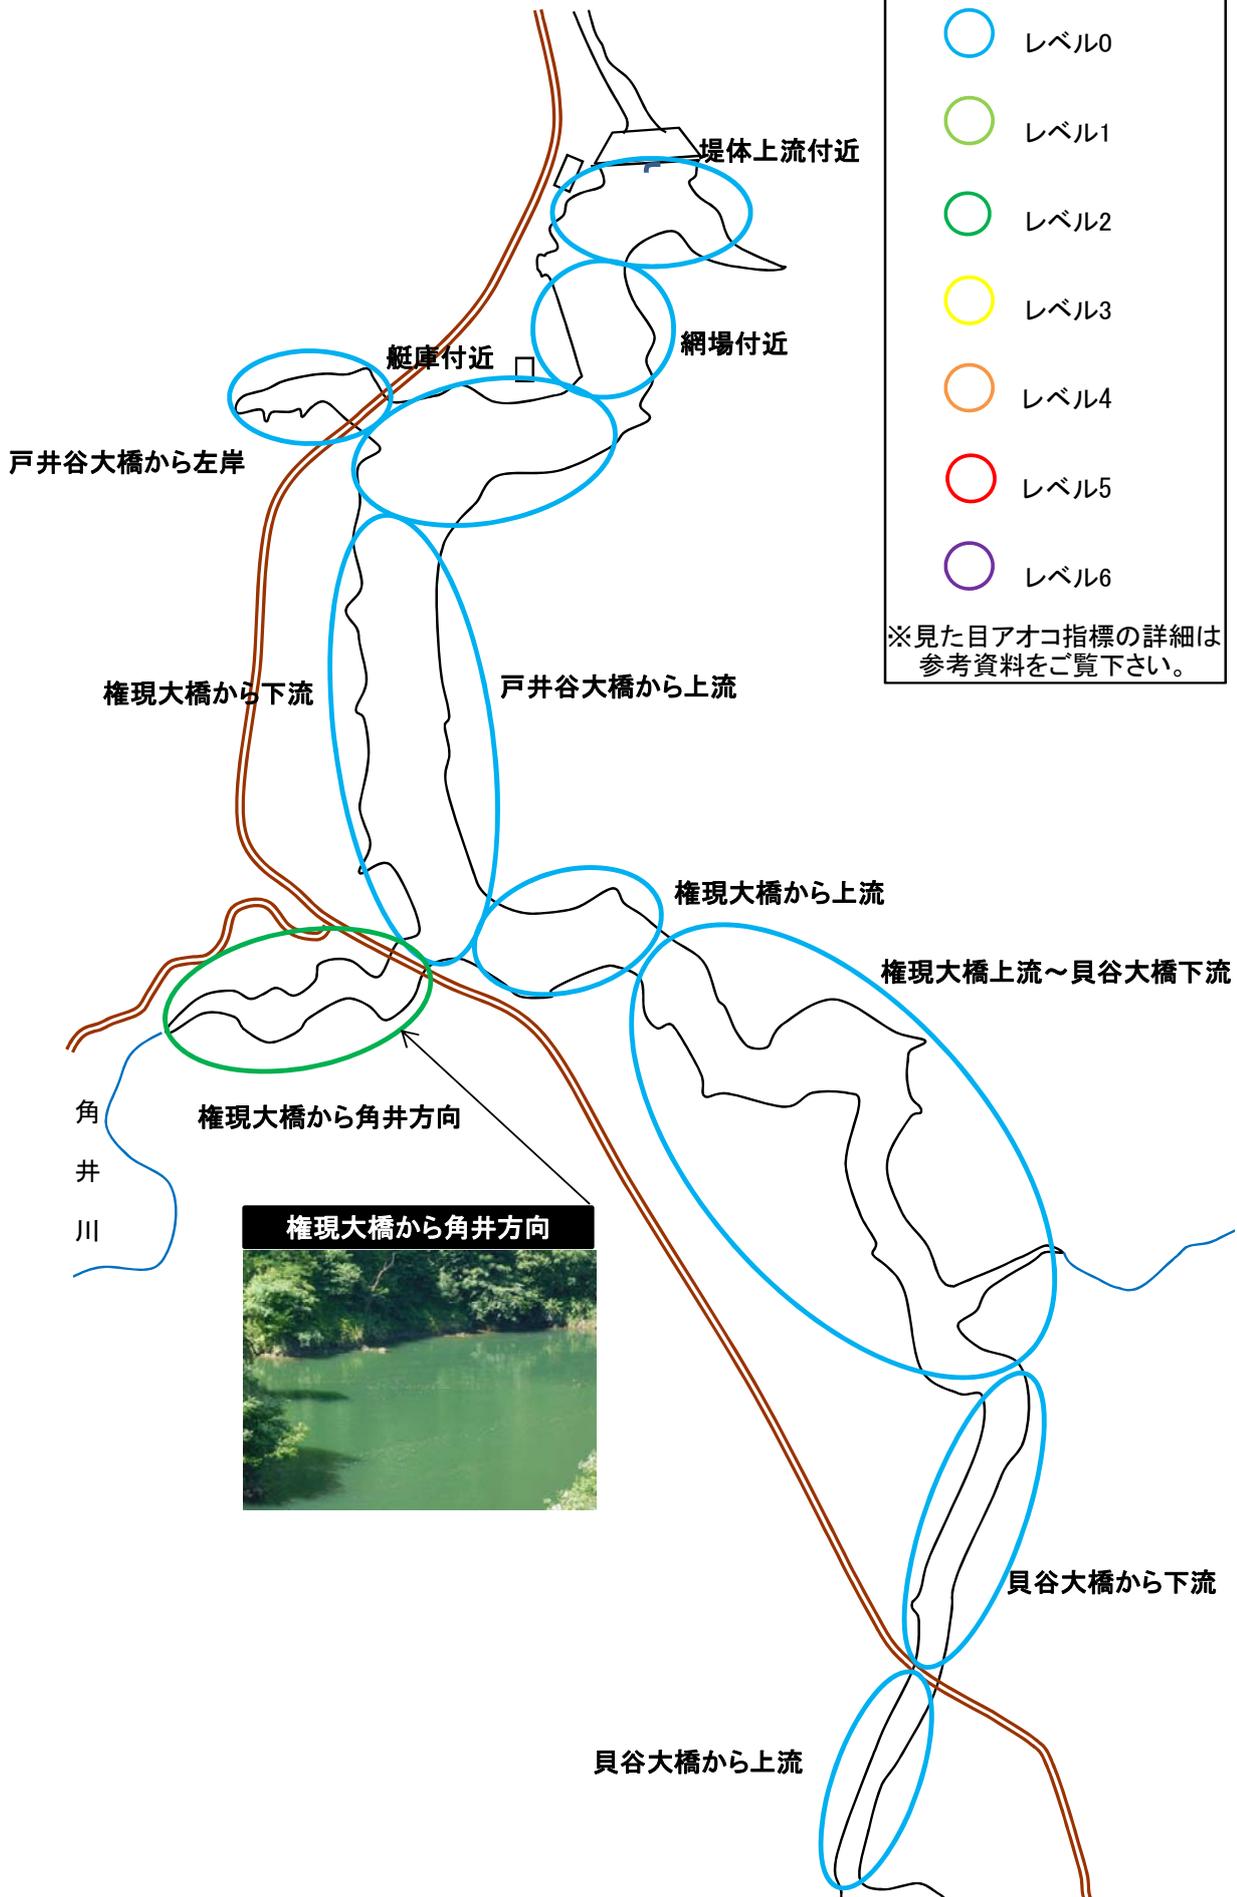
アオコ発生状況確認位置図

(巡視船による確認)

平成30年7月30日

巡視時刻 09:00~11:00

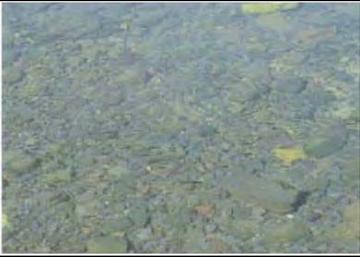
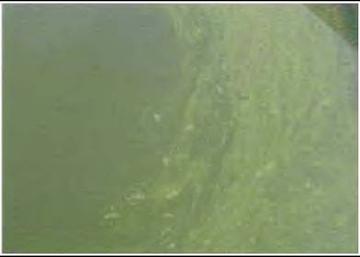
<p>レベル0： アオコ発生は確かめられない。</p>	<p>レベル4： 膜状にアオコが湖面を覆う。</p>

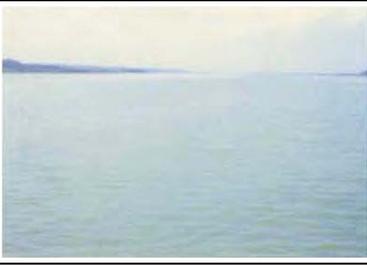
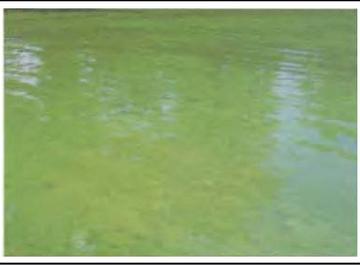
<p>レベル1： アオコ発生が肉眼では確認できない。 (ネットで引いたり、白いバットに汲んで良く見ると確認できる)</p>	<p>レベル5： 厚くマット状にアオコが湖面を覆う。</p>

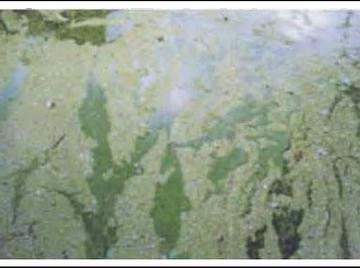
<p>レベル2： うっすらとすじ状にアオコの発生が認められる。 (アオコがわずかに水面に散らばり肉眼で確認できる)</p>	<p>レベル6： アオコがスカム状(厚く堆積し、表面が白っぽくなったり、紫・青の縞模様になることもある)に湖面を覆い、腐敗臭がする。</p>

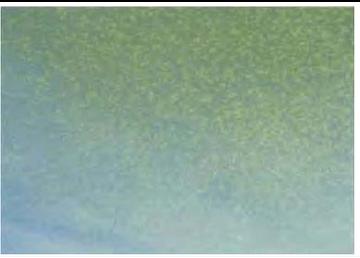
<p style="text-align: center;">見た目アオコ指標</p> <p>湖内で一番集積量の多いところ、多い時間帯でその量を以上のようなレベルで分ける。</p> <p style="text-align: center;">国立環境研究所 霞ヶ浦研究会</p>
<p>レベル3： アオコが水の表面全体に広がり、所々パッチ状になっている。</p>
