記者発表資料 令和2年 3月 4日

## 斐伊川水系の洪水浸水想定区域図等の誤りと 今後の対応について

# 洪水浸水想定区域図(想定最大規模)現時点修正版との比較

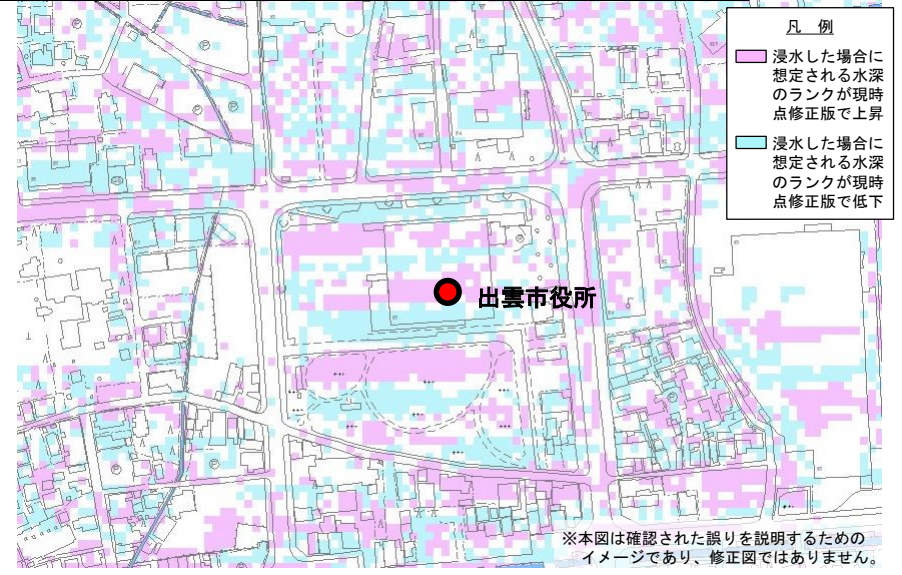
■①と②の比較 浸水した場合に想定される水深のランク変化のイメージ

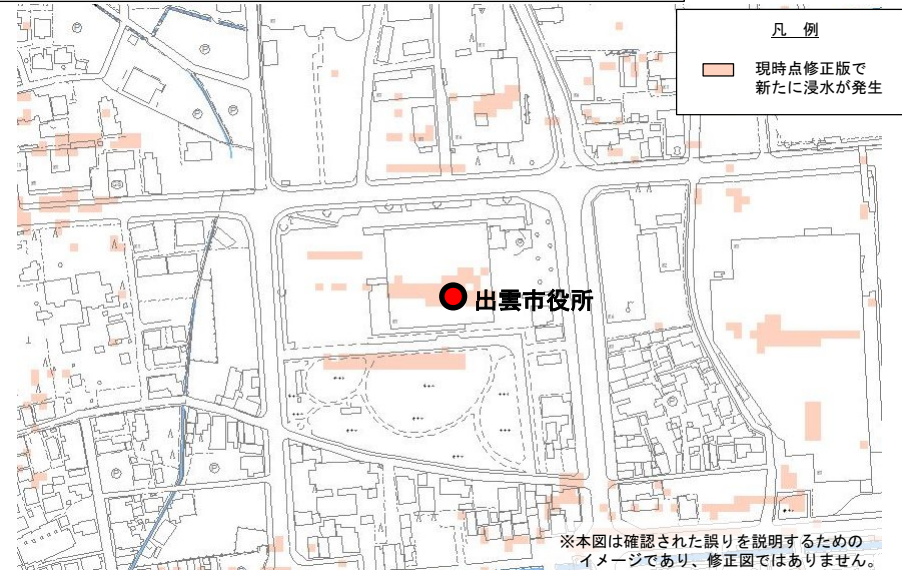
■①と②の比較 修正により新たに浸水が発生した箇所のイメージ

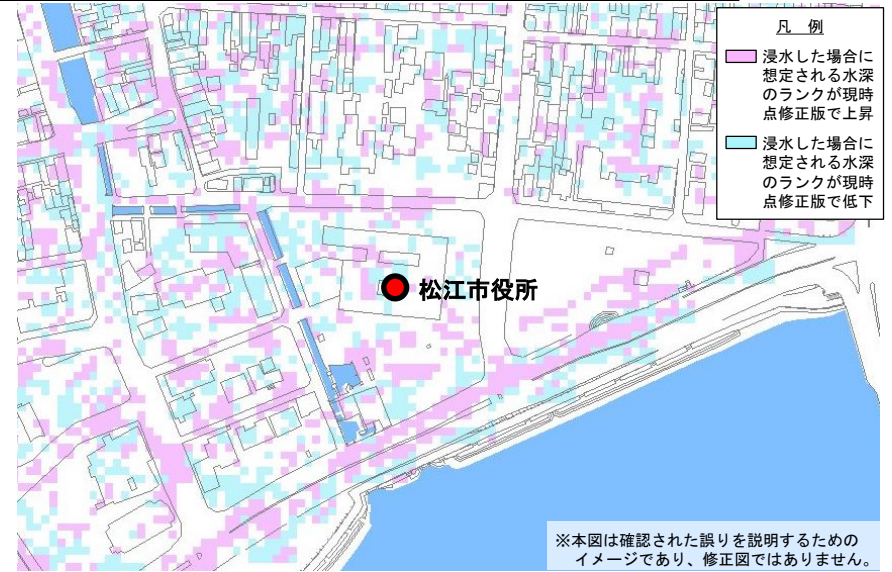
■①と②の比較 浸水した場合に想定される水深のランク変化のイメージ

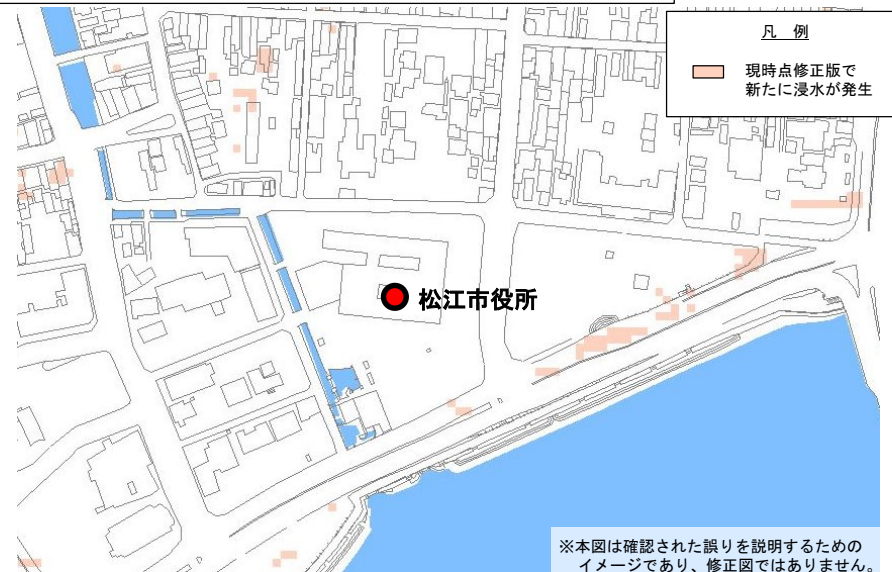
■①と②の比較 修正により新たに浸水が発生した箇所のイメージ

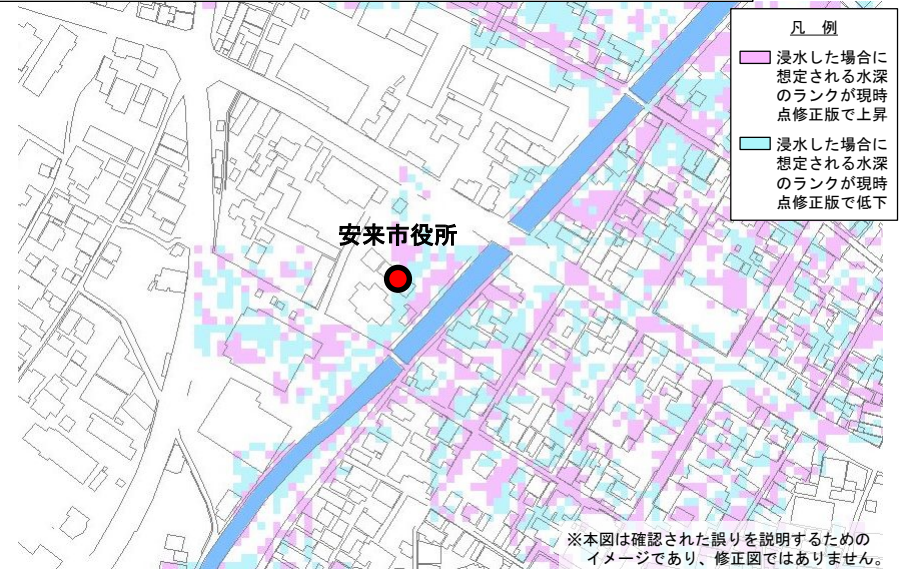
■①と②の比較 浸水した場合に想定される水深のランク変化のイメージ

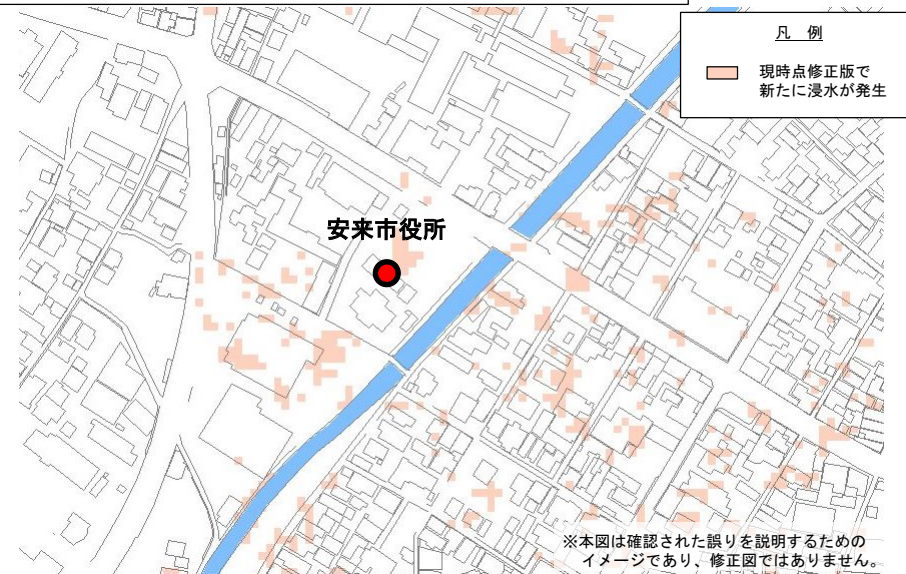
■①と②の比較 修正により新たに浸水が発生した箇所のイメージ

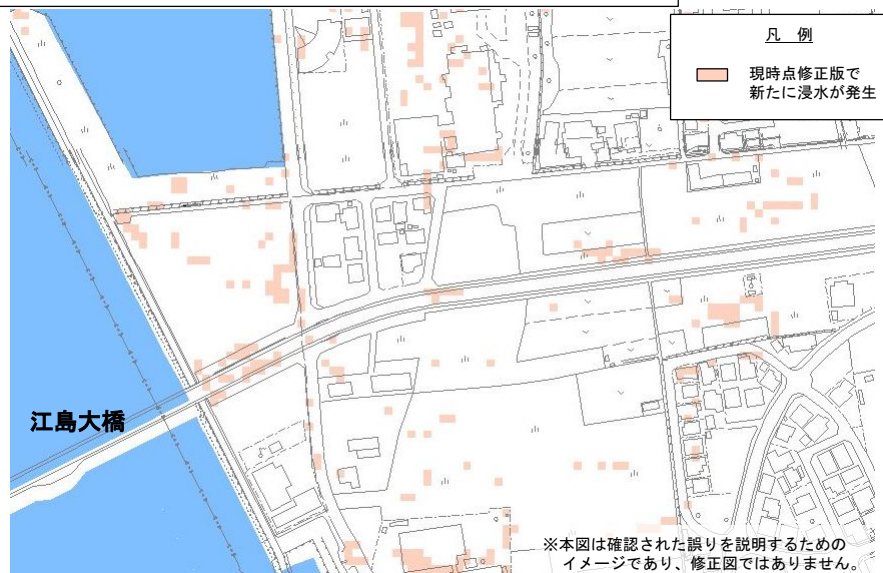
■①と②の比較 修正により新たに浸水が発生した箇所のイメージ
