国土交通省  
中国地方整備局

## 尾原ダムで「アオコ」が発生しました

～ 「アオコ」の原因種である藍藻<sup>らんそう</sup>(ミクロキスティス)を確認 ～

# 尾原ダム 「アオコ」 発生状況

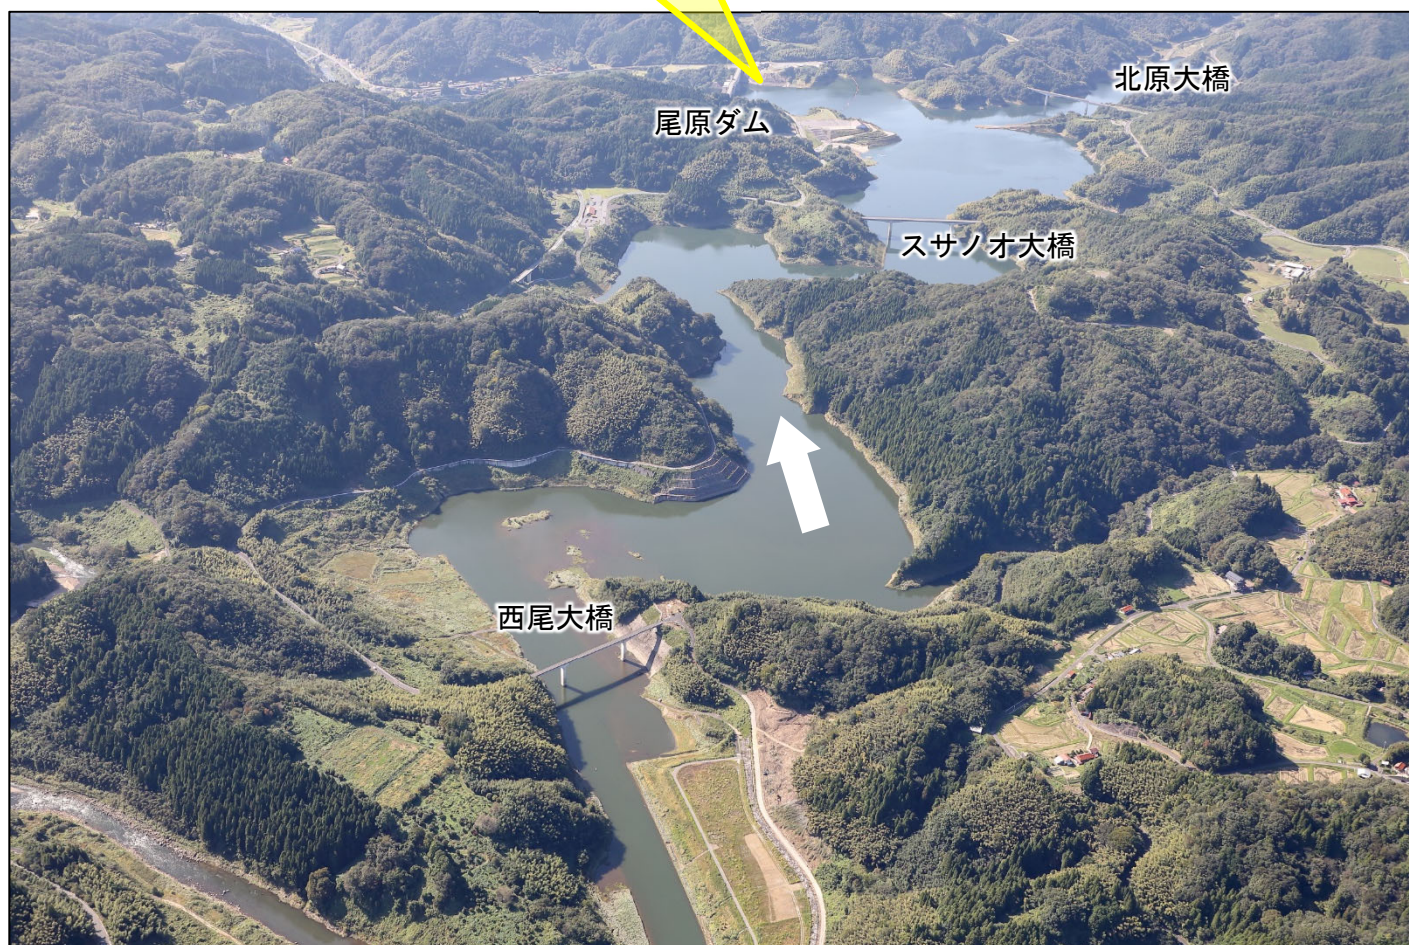
令和4年10月17日 10時30分 現在

| ① | | <p>【堤体上流側】<br/>レベル3<br/>5m×10m 程度</p> |
| ② | | <p>【堤体上流側】<br/>レベル3<br/>10m×10m 程度</p> |
| ③ | | <p>【北原大橋から下流】<br/>レベル3<br/>5m×10m 程度</p> |
| ④ | | <p>【道の駅付近】<br/>レベル3<br/>10m×30m 程度</p> |
| ⑤ | | <p>【前布施川合流部】<br/>レベル3<br/>10m×20m 程度</p> |

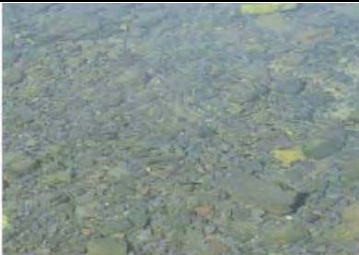
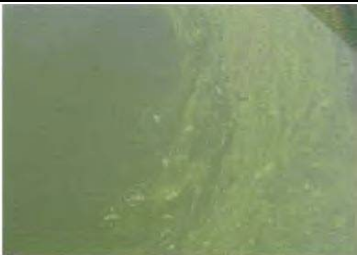
| レベル 0：<br>アオコ発生は確かめられない。 | レベル 4：<br>膜状にアオコが湖面を覆う。 |
