令和7年9月18日17:00

# 令和7年9月14日からの降雨における 斐伊川放水路、尾原・志津見ダムの効果について【速報】

国土交通省 中国地方整備局 出雲河川事務所

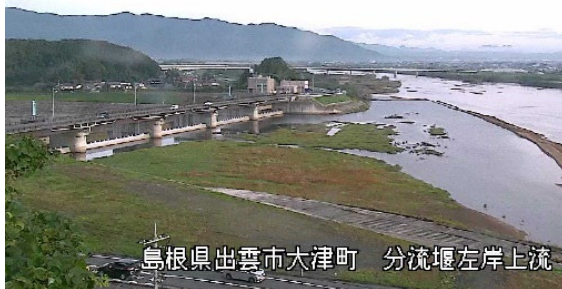
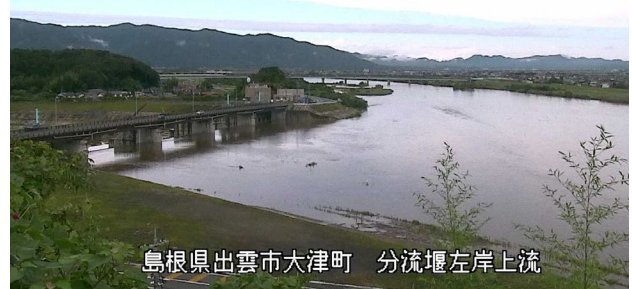
斐伊川放水路分流堰付近(左:平常時、右:9/14 9:50頃)

今回の出水では一連の降雨により、令和7年9月14日に斐伊川放水路へ最大約70m<sup>3</sup>/sを分流しました。

斐伊川水系 斐伊川 左岸 14.6k

島根県出雲市大津町 分流堰左岸上流

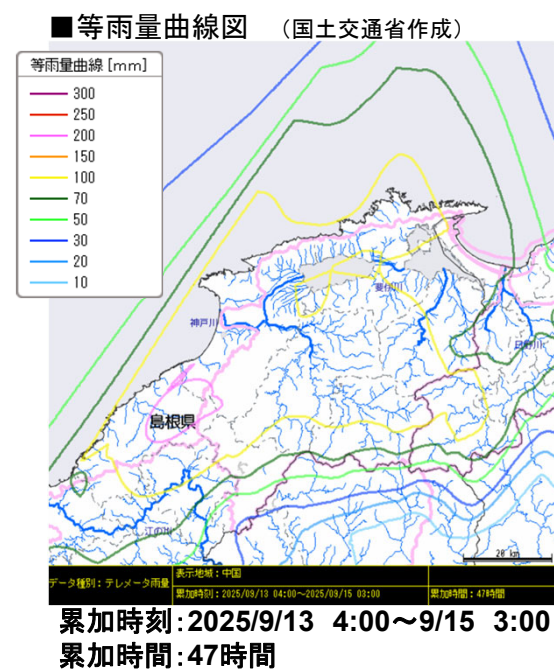
斐伊川流域では9月14日の午前中を中心に強い雨が降り、斐伊川流域平均累加雨量が102.1mmを記録した。

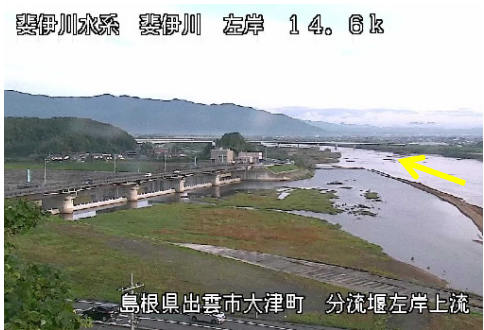
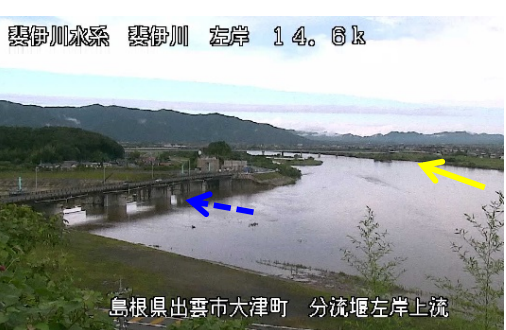
斐伊川放水路分流部(14.6k) 平常時

9/14 9:50

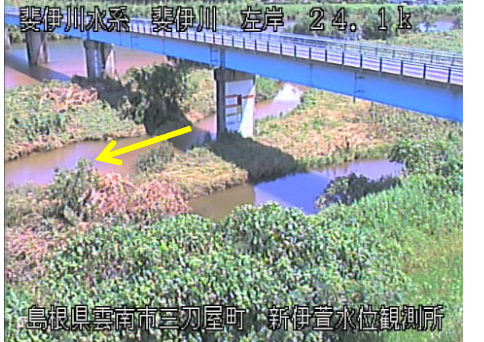
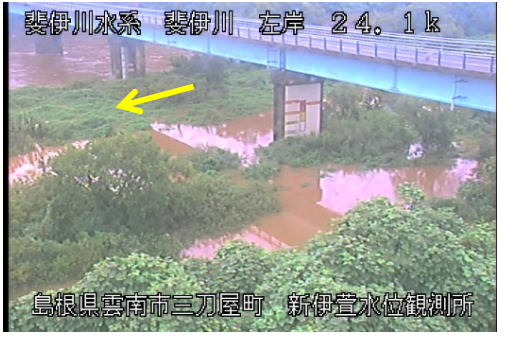
新伊萱観測所(24.1k) 平常時

9/14 9:00

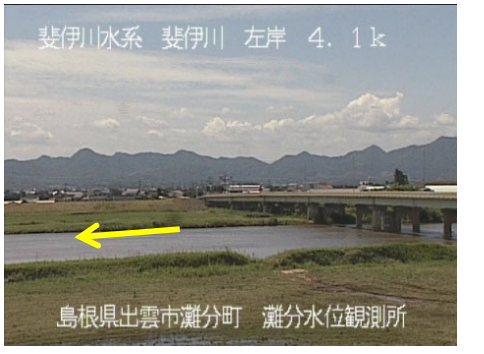
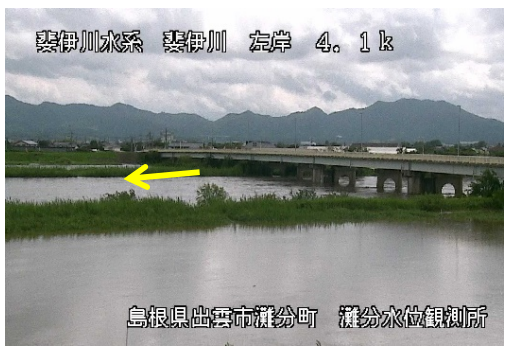
灘分観測所(4.1k) 平常時

9/14 13:30

今回の降雨により氾濫注意水位を超えた観測所は灘分の1箇所。

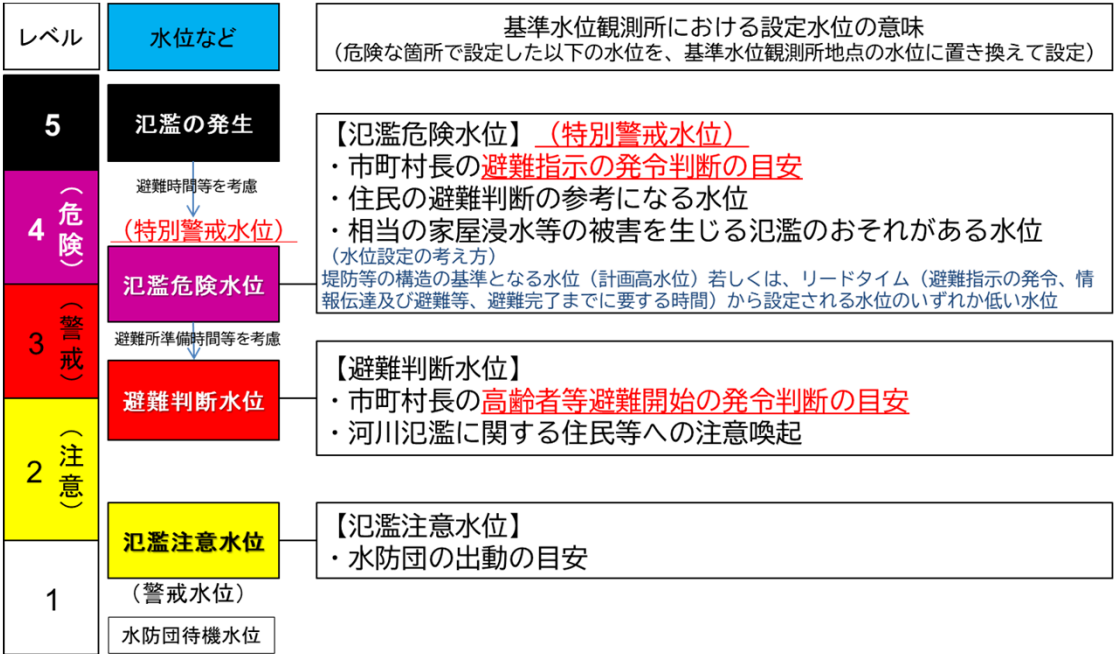
# おばら しつみ ひいかわ ほうすいろ 尾原ダム、志津見ダム及び斐伊川放水路の整備効果

- ・斐伊川放水路では、**分流を実施し、最大毎秒約70m<sup>3</sup>を分流。**
- ・尾原ダムでは、**最大流入量毎秒約292m<sup>3</sup>のうち毎秒約288m<sup>3</sup>を低減し、ダム下流の木次観測所地点で、ピーク水位を92cm、新伊萱観測所地点でピーク水位を60cm、上島観測所地点で、ピーク水位を46cm低減させる効果があったものと推定。**
- ・志津見ダムでは、**最大流入量毎秒約37m<sup>3</sup>のうち毎秒約32m<sup>3</sup>を低減し、ダム下流の馬木観測所地点で、ピーク水位を10cm低減させる効果があったものと推定。**
- ・2ダム及び斐伊川放水路の効果により、斐伊川本川下流の灘分観測所で、ピーク水位を55cm、宍道湖観測所や松江観測所で4cm低減したものと推定。

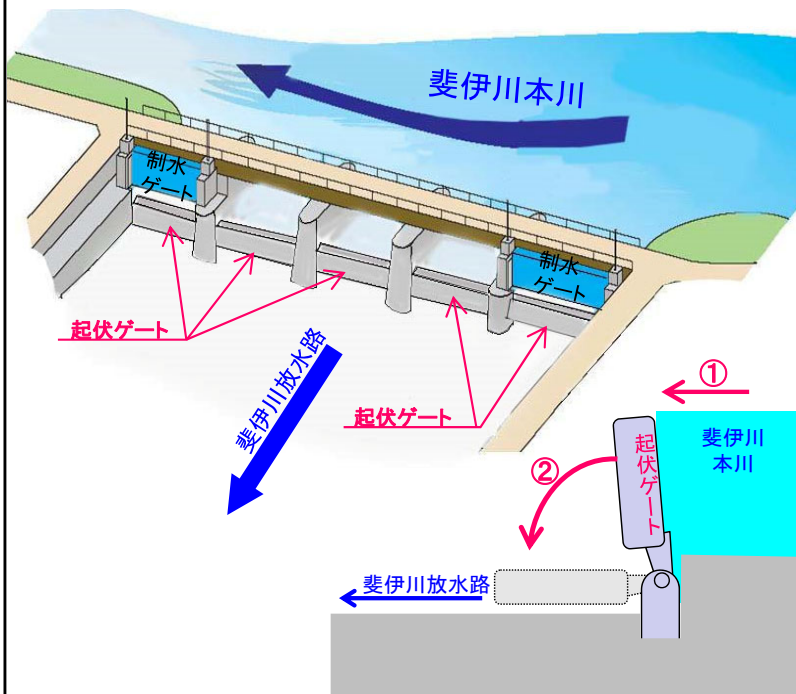
## 斐伊川放水路分流堰のゲート操作について

※分流は分流堰地点の流量が

- ①毎秒400m<sup>3</sup>程度で斐伊川放水路に越流開始します。
- ②毎秒500m<sup>3</sup>でゲートの倒伏操作を開始します。

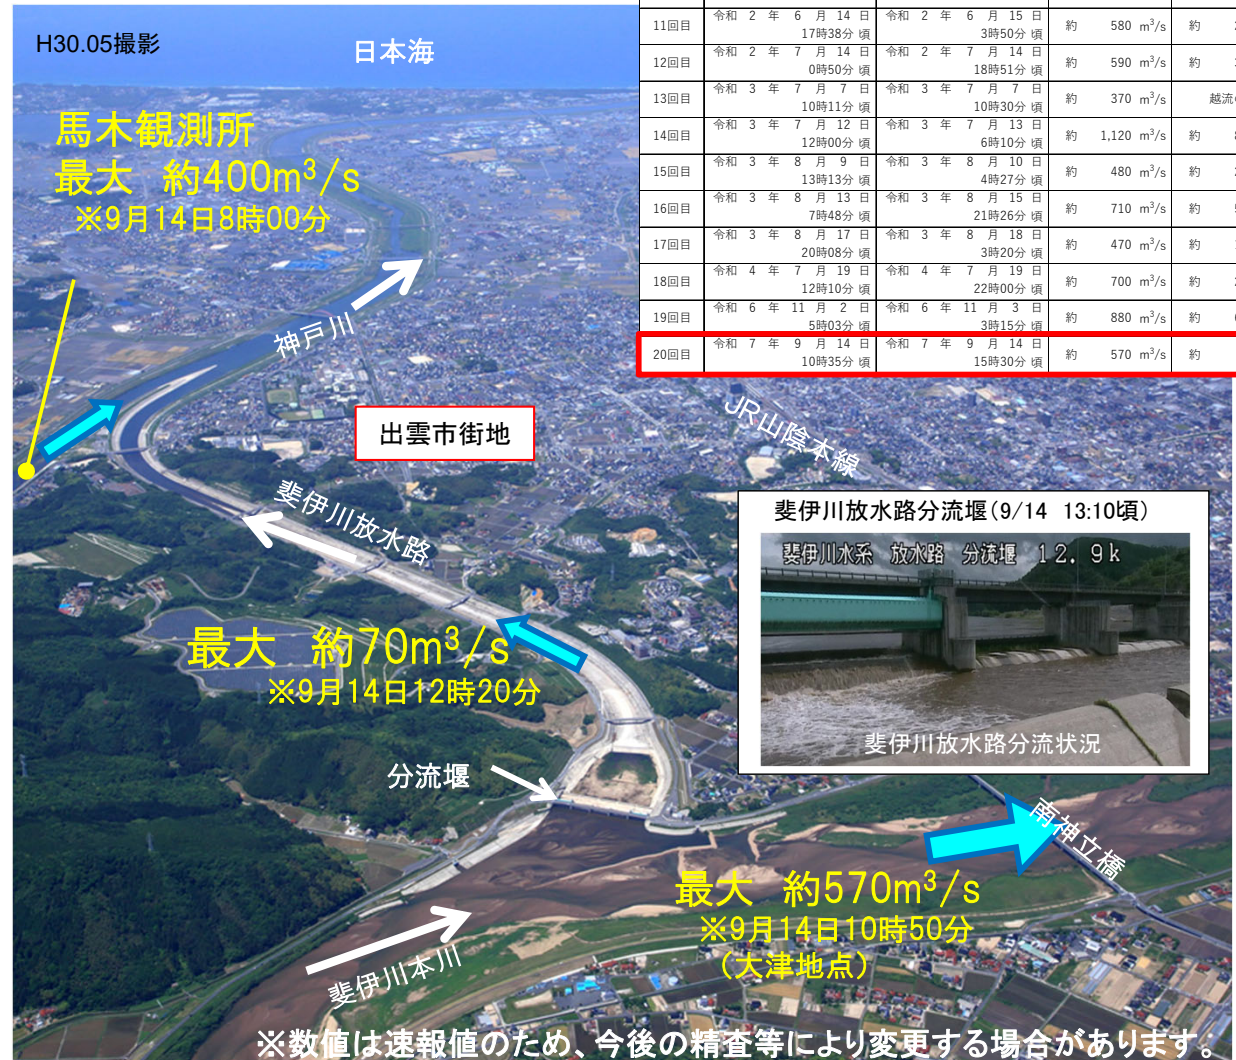
○放水路の供用開始以降、これまで計20回放水路へ分流を実施。(令和7年9月14日時点)  
 ○9月14日からの降雨による出水では、最大約70m<sup>3</sup>/sを分流し、斐伊川本川下流への洪水流量を低減。合流先の神戸川では、大きな水位上昇もなく、安全に洪水を流下させた。

9月14日 10時35分 分流堰起伏ゲート倒伏操作開始  
 9月14日 10時45分頃 分流開始  
 9月14日 15時30分頃 分流終了

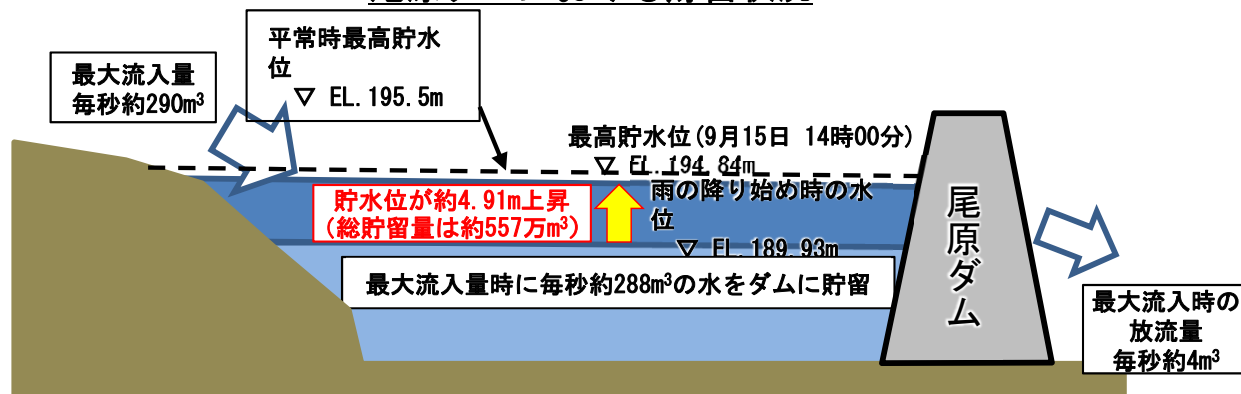
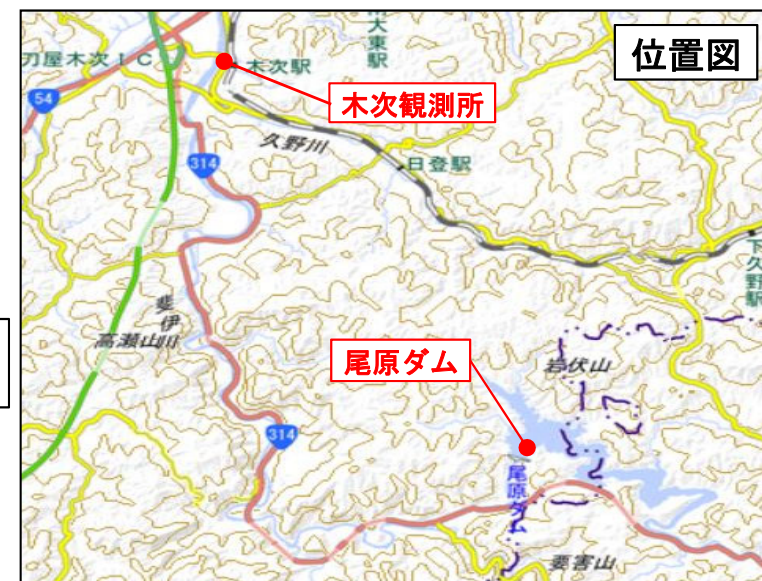
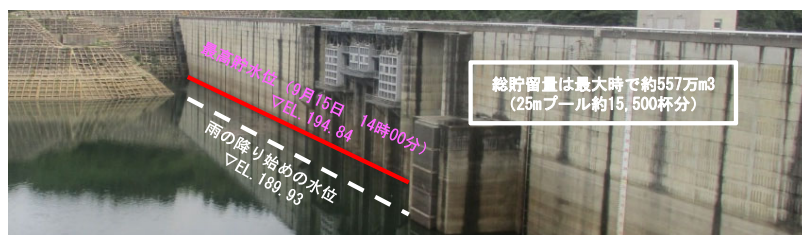
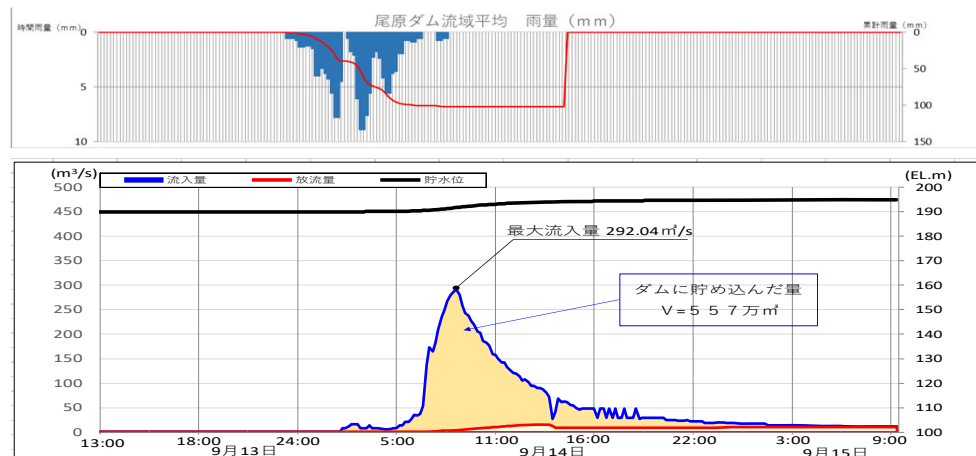
## 尾原ダムにおける貯留状況

- 尾原ダム上流では、降り始めからの流域平均累加雨量 **102mm** を記録しました。
- 今回の降雨による尾原ダムへの流入量は**最大毎秒約292m<sup>3</sup>**に達し、この際**毎秒約288m<sup>3</sup>**を尾原ダムに貯留しました。  
今回の操作により、尾原ダムに貯留した洪水は**最大約557万m<sup>3</sup>** (25mプール(※) 約15,500杯分) です。
- その結果、尾原ダム下流の木次観測所地点（雲南市木次付近）で**ピーク水位を92cm低減させる効果**があったものと**推定**。

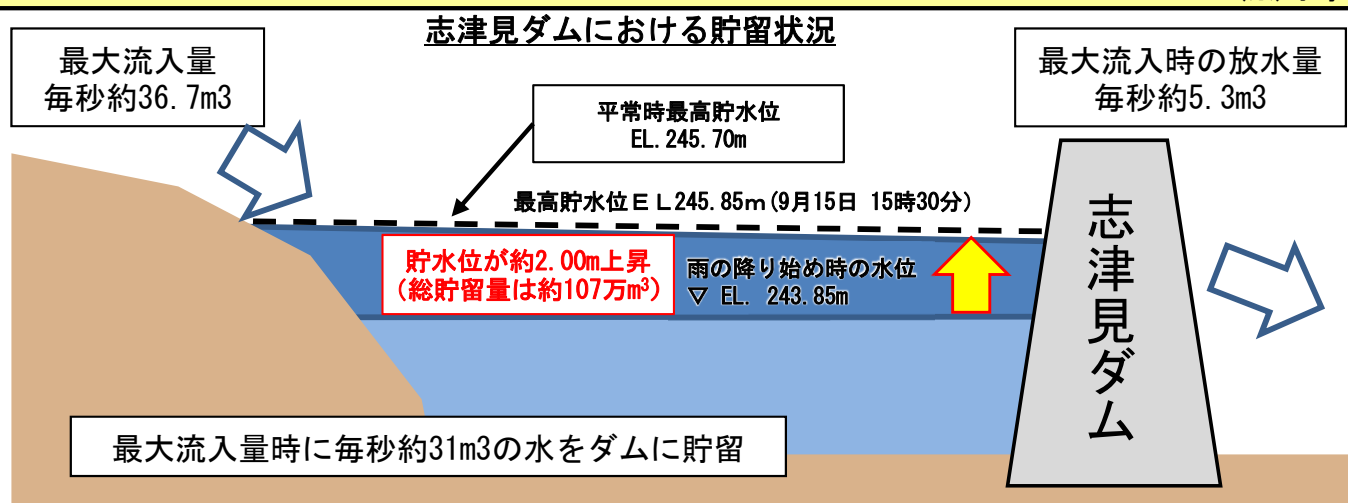
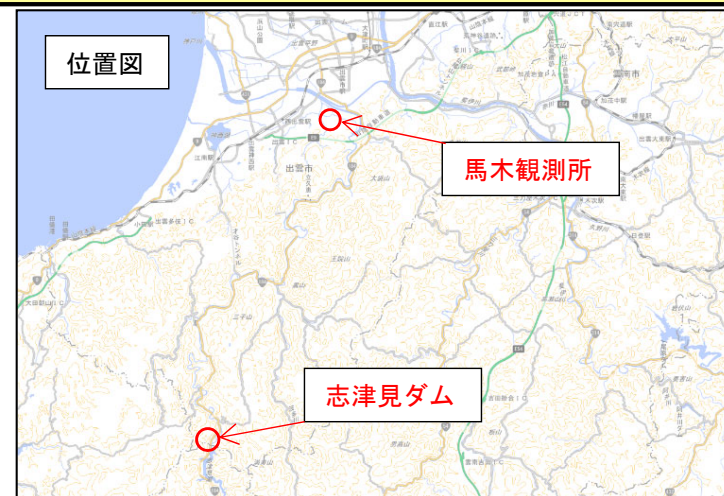
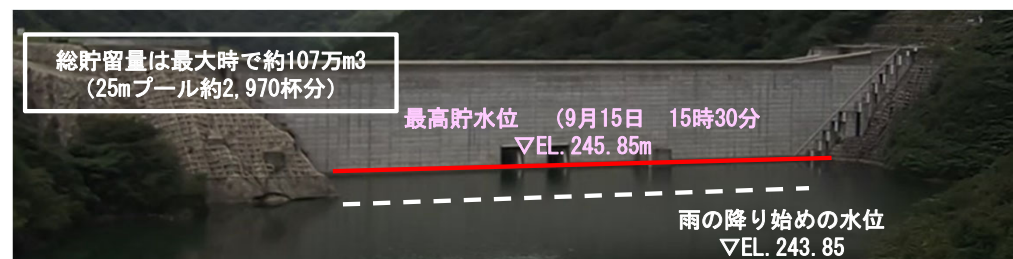
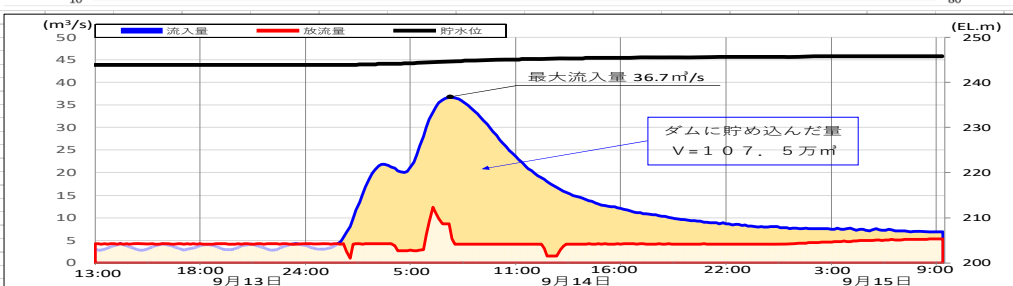
- 志津見ダム上流では、流域平均累加雨量**73mm**を記録しました。
- 今回の降雨による志津見ダムへの流入量は**最大毎秒約36.7m<sup>3</sup>**に達し、この際**毎秒約31.4m<sup>3</sup>**を志津見ダムに貯留しました。  
今回の出水により、志津見ダムに貯留した洪水は**最大約107万m<sup>3</sup>**（25mプール（※）の約2,970杯分）です。
- その結果、志津見ダム下流の馬木観測所地点（出雲市馬木付近）で、**ピーク水位を10cm低減させる効果**があったものと推定。
