## 尾原ダムで「アオコ」が発生しました。

### ～ 「アオコ」の原因種である藍藻類(ミクロキスティス)を確認 ～

# 尾原ダム 「アオコ」 発生状況

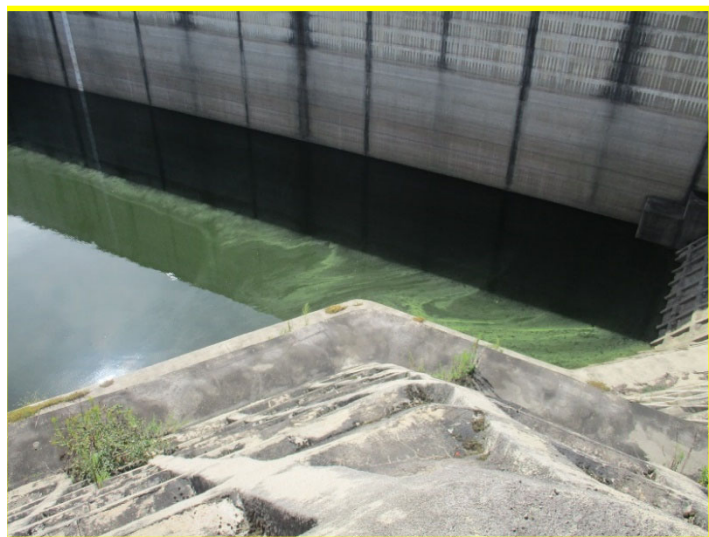
尾原ダム 堰堤右岸側

令和7年10月7日(火)10:00頃、尾原ダム貯水池の巡視中に湖面の一部(尾原ダム堰堤 右岸側・西尾大橋 上流 右岸側)が緑色に変色していることが確認されたため、同日採水し、顕微鏡により観察した結果、「アオコ」の原因種である藍藻類(ミクロキスティス)が確認されました。現時点で、尾原ダム湖内および下流において、異臭、魚のへい死、取水への影響は確認されておられません。

場所： 尾原ダム 堰堤 右岸側・西尾大橋 上流 右岸側

今後も引き続き貯水池を巡視し、「アオコ」の状況を監視します。

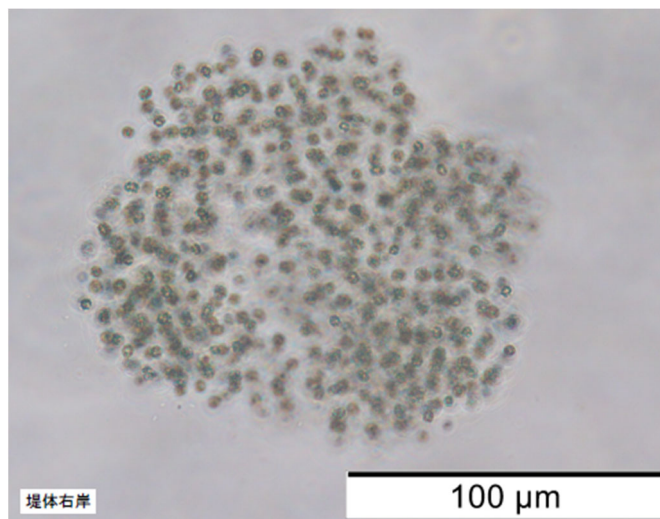
らんそう  
藍藻類(ミクロキスティス)  
※ 今回確認された顕微鏡写真
