## 平成30年9月台風第24号による 河川の状況等をまとめました。

### ～中国地方整備局管内の出水概況【速報】～

# 平成30年9月台風第24号による中国地方整備局管内の出水概況

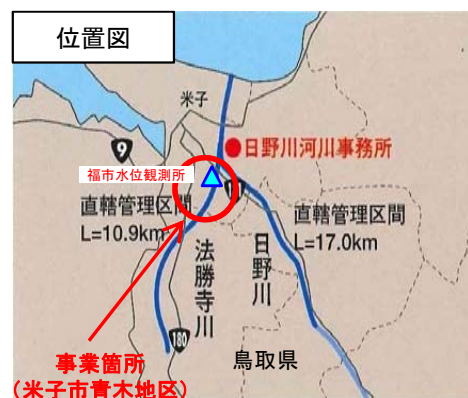
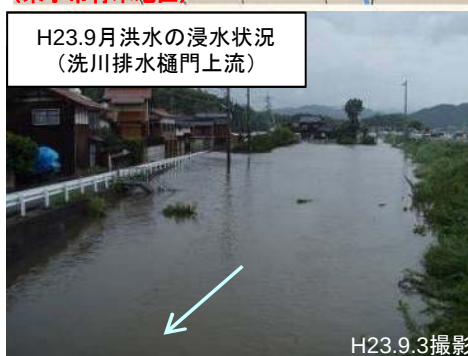
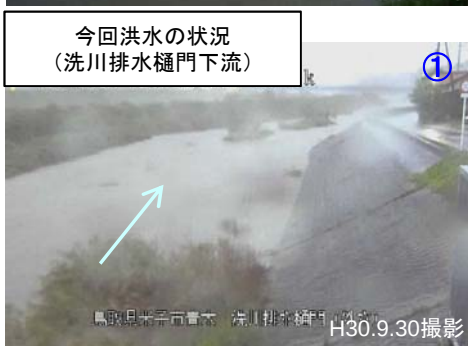
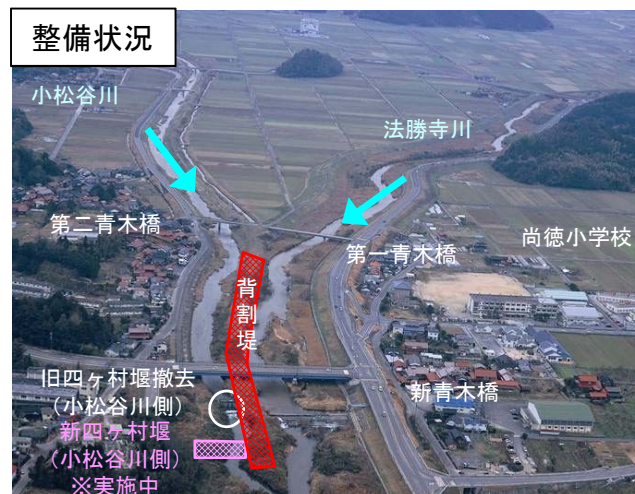
- 西日本から東日本に伸びる前線と非常に強い台風第24号の接近に伴い、日野川の流域平均累加雨量は約251mm(9月29日(土)2:00～10月1日(月)3:00)を記録し、支川の法勝寺川の福市水位観測所で「**氾濫危険水位**」を超過しました。
- 鳥取県米子市青木地区では、平成23年9月洪水において、法勝寺川の水位上昇にともなう小松谷川への背水の影響により内水氾濫が発生し、農地等約57haが浸水するとともに、14戸の家屋浸水が発生しました。今回の洪水は平成23年9月洪水を上回る規模でしたが、これまでの背割堤整備により、従来よりも下流側で小松谷川を法勝寺川に合流させることで、整備前と比べ小松谷川の水位を**約2.5m下げ**、小松谷川沿川の**浸水被害を大幅に軽減**することができました。

【事業内容】  
背割堤及び四ヶ村堰(小松谷川)の改築により、法勝寺川の背水の影響を軽減し、小松谷川の水位を下げることで、小松谷川沿川の浸水被害を軽減する。

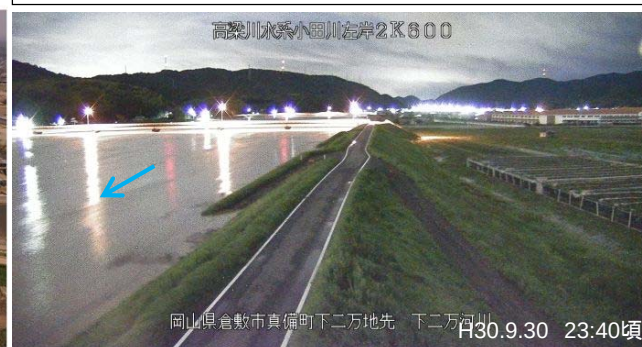
台風24号に伴う洪水の状況(小田川左岸2.6kから上流)

# 【緊急復旧の効果】小田川堤防決壊箇所への対応

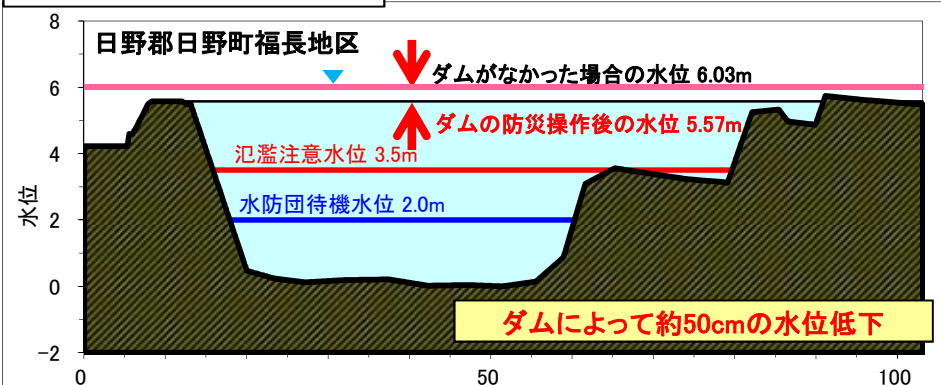
菅沢ダムがなかった場合の浸水想定

- 西日本から東日本に伸びる前線と非常に強い台風第24号の接近に伴い、菅沢ダム上流の流域平均累加雨量は約259mm(9月29日(土)1:00～10月1日(月)2:00)を記録しました。
- 菅沢ダムの流入量は最大で毎秒約260m<sup>3</sup>に達し、このとき毎秒約160m<sup>3</sup>の洪水をダムに貯め、今回の雨により菅沢ダムが貯めた水の量の合計は約312万m<sup>3</sup>となりました。(流入量は昭和43年の管理開始後、最大を記録)
- この結果、鳥取県日野郡日野町福長地区の日野川の水位を約50cm低下させることができたものと推定されます。
- 仮に菅沢ダムが防災操作を実施していなければ、堤防高さを上回る出水となり、左岸側で氾濫したと仮定した場合、同地区において約4haの土地及び3戸の家屋の浸水被害が発生していたものと推定されます。

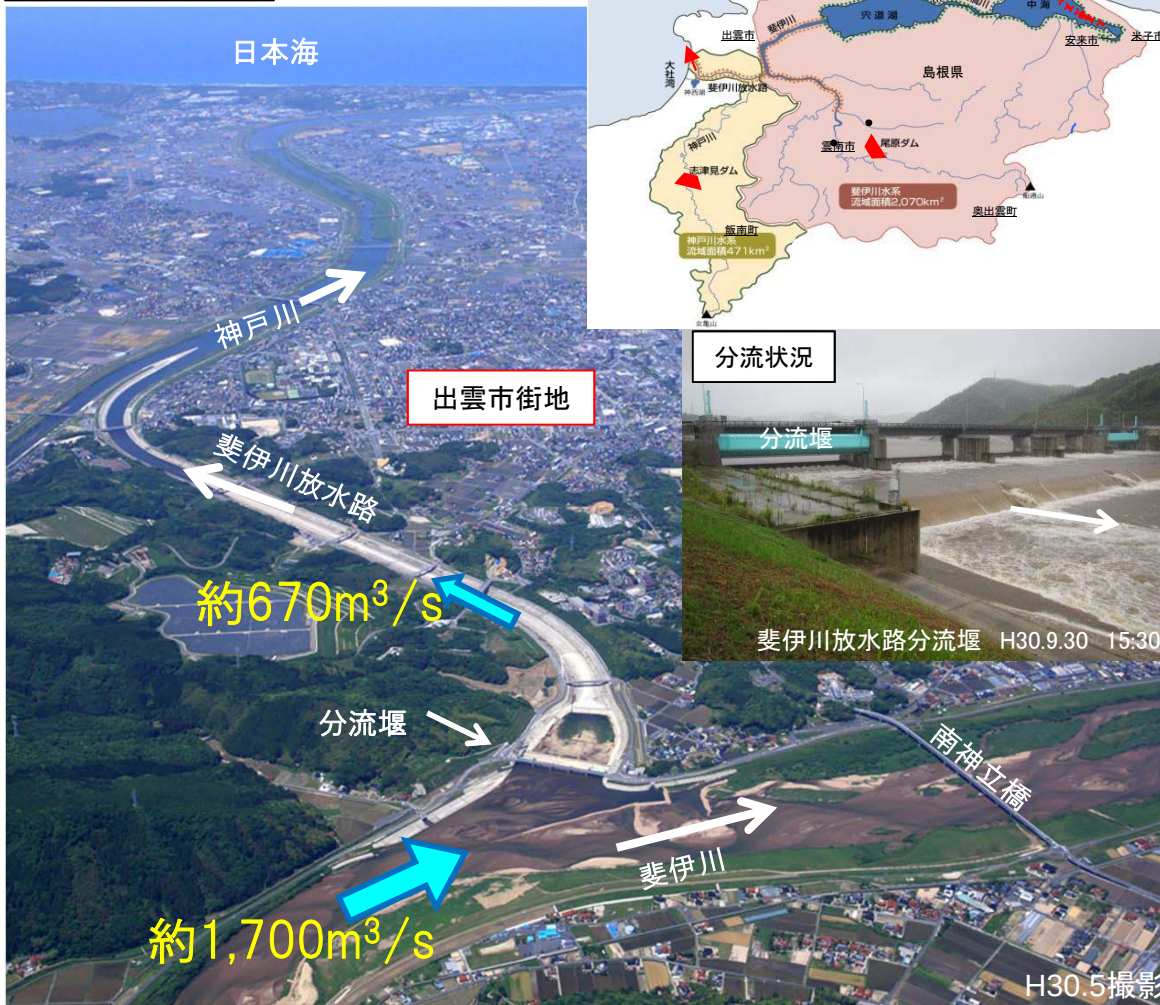
- 西日本から東日本に伸びる前線と非常に強い台風第24号の接近に伴い、斐伊川の流域平均累加雨量は約205mm(9月29日(土)3:00～10月1日(月)2:00)を記録し、灘分水位観測所等では氾濫注意水位を超過しました。
- また斐伊川放水路運用後、最大の分流量を記録(約1,700m<sup>3</sup>/sのうち約670m<sup>3</sup>/sを分流)しました。
- 今回の洪水では、尾原ダムと斐伊川放水路の整備により、整備前と比べ斐伊川下流の灘分地区(島根県出雲市)の水位を116cm下げることができ、灘分地区の水位が氾濫危険水位を超過するのを防ぐ効果があったものと推定されます。

斐伊川放水路分流部

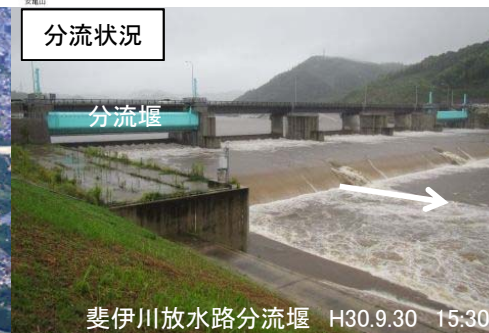
分流状況

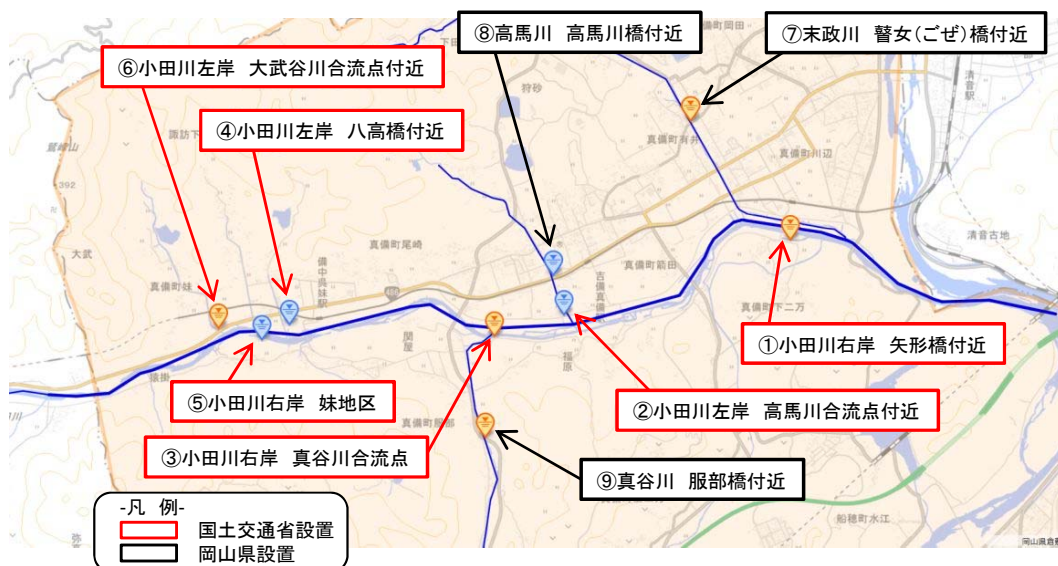
- 地域住民が水位状況をリアルタイムで確認できるよう、危機管理型水位計を高梁川水系小田川とその支川に設置し、8月6日から運用を開始しています。（国土交通省が6箇所、岡山県が3箇所設置）
- 台風第24号では小田川の水位が上昇し、上流の矢掛水位観測所では9月30日18:30に氾濫危険水位3.90mを超過し、21:20に4.96mに到達しました。  
（矢掛観測所の基準水位は、平成30年7月豪雨による小田川の堤防決壊以降、本復旧までの間は暫定基準として運用しています。）
- 危機管理型水位計の整備により、倉敷市の防災関係者も危険箇所の水位をリアルタイムで監視することが可能となりました。

## 〔危機管理型水位計の設置箇所〕

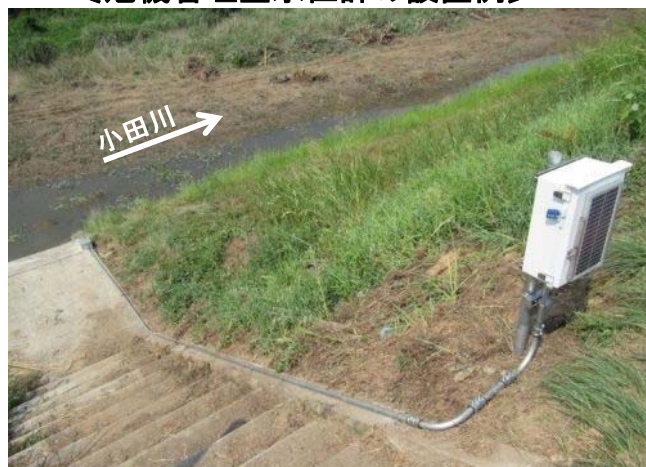
## 〔危機管理型水位計の設置例〕

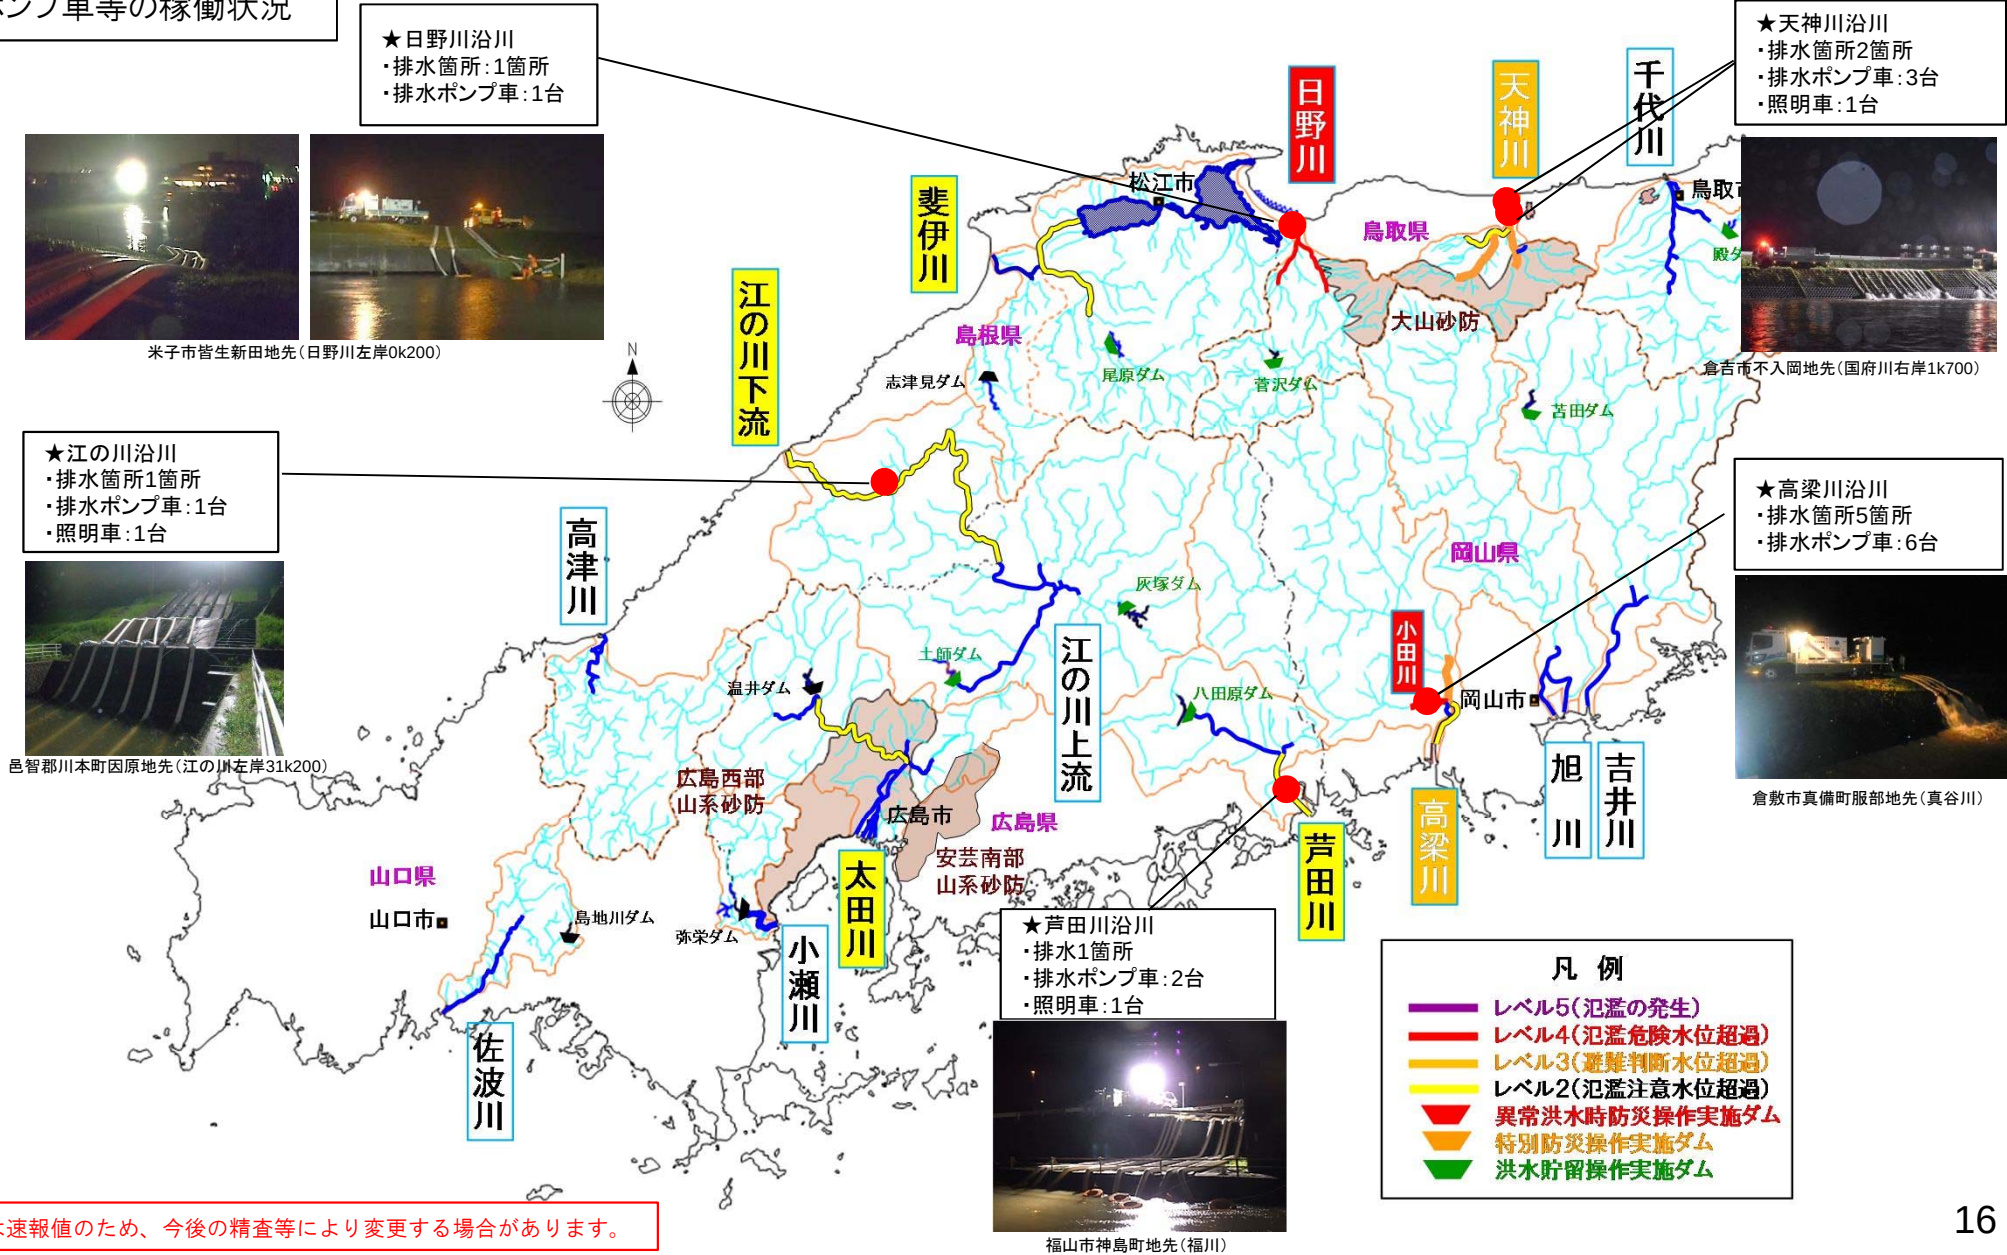
## 排水ポンプ車等の稼働状況

■管内の広範囲にわたり、内水被害のおそれが生じたため、自治体からの要請により排水ポンプ車等を派遣し、排水作業を実施しました。
