## 令和3年8月11日から19日にかけての前線による 大雨での河川の状況等を取りまとめました。

### ～中国地方整備局管内の出水概況【第3報（最終報）】～

# 令和3年8月11日から19日にかけての前線による大雨 中国地方整備局管内の出水概況【第3報】10月1日(金)

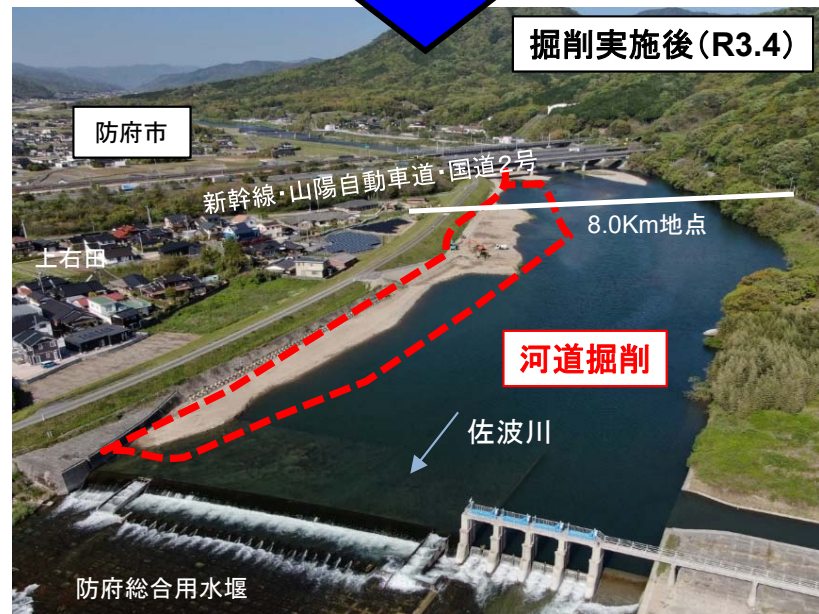
## 河川整備による水位低減効果

- 佐波川水系佐波川では、令和3年8月12日から大雨により、佐波川流域の堀雨量観測所では8月12日3時～8月14日21時までに358.0mmに達し、漆尾水位観測所（山口県山口市）では、氾濫危険水位を超過しました。
- 佐波川では、畑～上右田地区の河道掘削（3か年緊急対策）を実施したことにより、8k000地点（上右田地区）では、対策前に比べて水位が約0.7m低下したと推定されます。

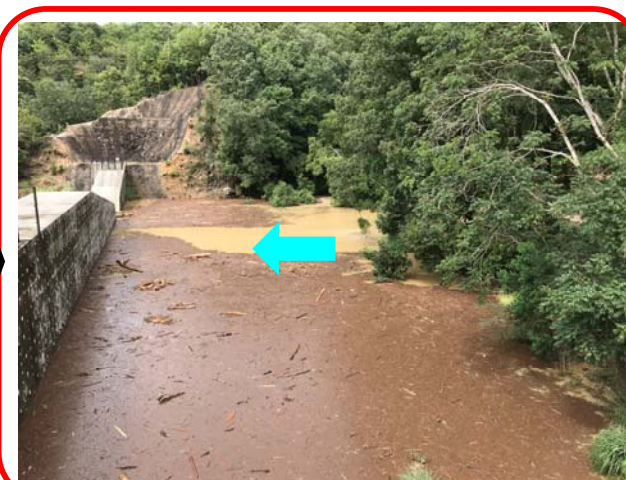
## 土石流発生直後 (R3.8.15撮影)

崩壊状況：土石流捕捉量 4,500m<sup>3</sup>

状況：8月12日から的大雨により土石流が発生したが、砂防堰堤で土砂及び流木を捕捉。下流地区への被害を未然に防止した。

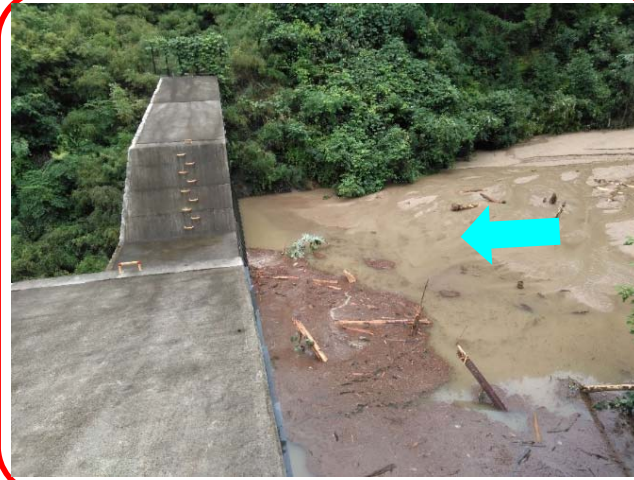
**土石流発生直後 (R3.8.17撮影)**

崩壊状況：土石流捕捉量 4,100m<sup>3</sup>

状況：8月12日から的大雨により土石流が発生したが、砂防堰堤で土砂及び流木を捕捉。下流地区への被害を未然に防止した。

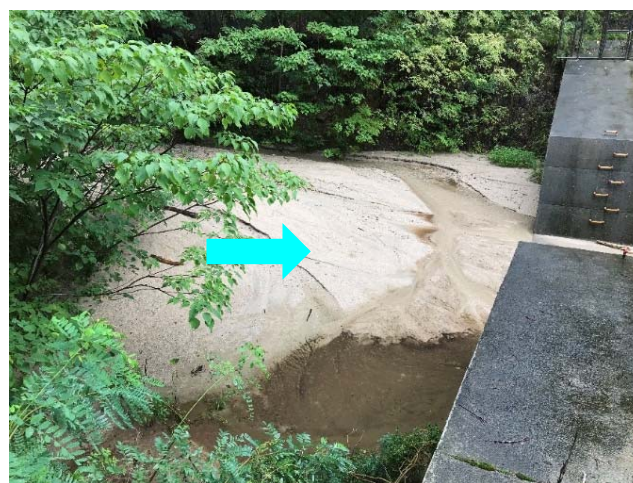
**土石流発生直後 (R3.8.17撮影)**

崩壊状況：土石流捕捉量 約730m<sup>3</sup>

状況：8月12日からの大雨により土砂が流出したが、砂防堰堤で土砂を捕捉。  
 下流地区への被害を未然に防止した。  
 平成26年8月豪雨時に続いて2回目の捕捉。
