## 台風 18 号で2年ぶりの出水 ～天神川～

### ●天神川では2年ぶりの出水

## 今回の出水の状況写真

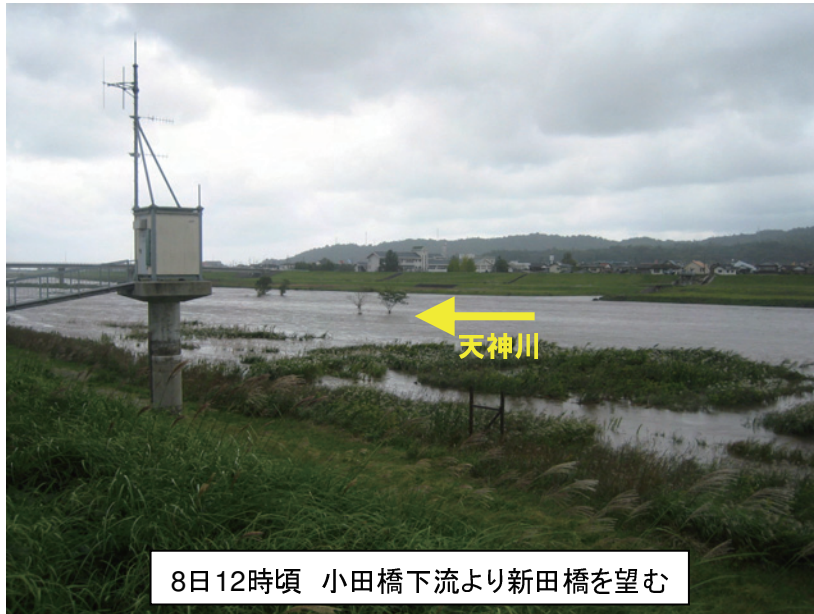
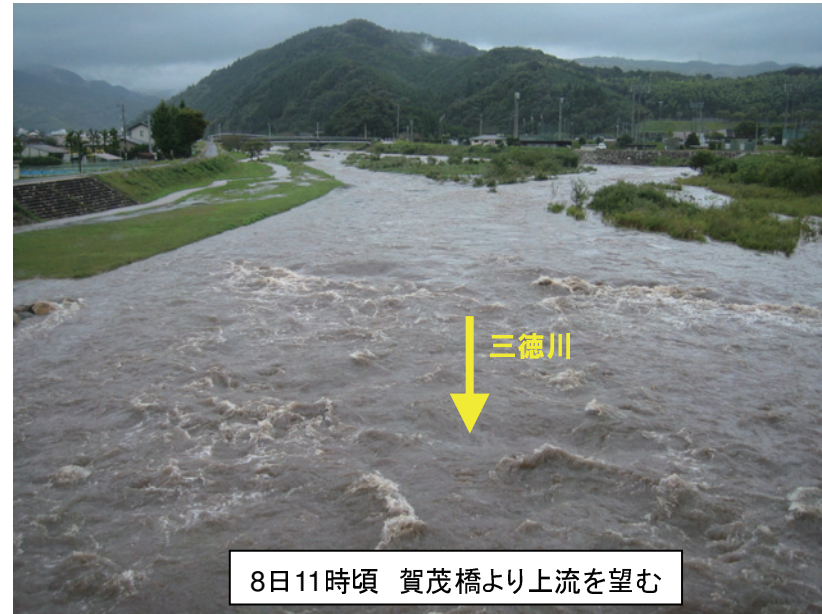
今回の台風 18 号では、天神川において約 450m<sup>3</sup>/s（速報値：倉吉市小田観測所）の出水がありました。台風前の天神川の水の量（倉吉市小田観測所）約 7m<sup>3</sup>/s に比べ 60 倍の水が流れたこととなります。これにより、倉吉市、三朝町に対して水防警報を発令し、各地区の水防団に待機するよう依頼しました。これは、H19.7.15 の出水以来、約 2 年ぶりとなります。

天神川の 倉吉市小田地区で出水前と比べ、およそ 3.0 m 上昇  
天神川の 倉吉市八屋地区で出水前と比べ、およそ 1.4 m 上昇  
小鴨川の 倉吉市河原町地区で出水前と比べ、およそ 2.2 m 上昇  
国府川の 倉吉市福光地区で出水前と比べ、およそ 1.3 m 上昇

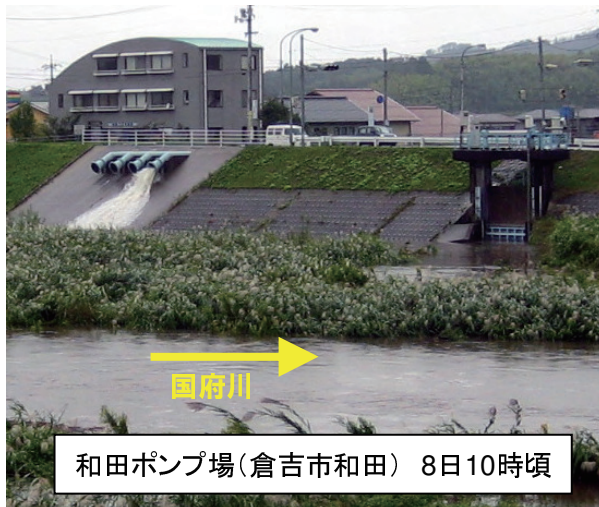
## 和田ポンプ場の運転の様子

和田ポンプ場は、国府川の水位が高くなっても和田川の水を国府川に流すためのポンプ施設です。

今回の洪水では、3年ぶりにポンプの運転を行い、浸水被害が生じないように活躍しました。

また、今回の出水では、倉吉市和田地区の内水被害が想定されたため、国府川にある和田排水機場（ポンプ）を稼働し、内水被害軽減対策を図りました。

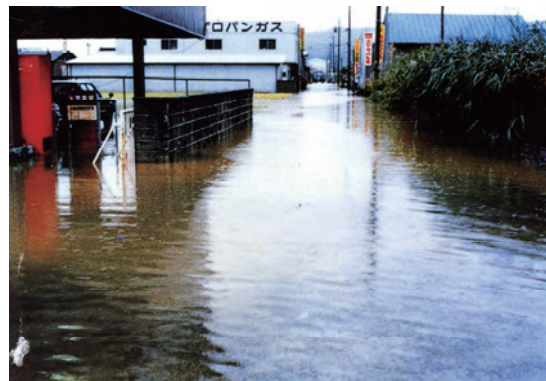
昭和62年10月 台風19号  
和田地区での浸水状況 (国府川)

昭和62年10月の台風19号で和田地区が大きな浸水被害を受けたことから平成8年に完成したもので、平成10年台風でもその効果を発揮しました。
