国土交通省 中国地方整備局

倉吉河川国道事務所

# 道路利用者等との現地安全点検を踏まえ一般国道9号 北栄町地内の交通安全対策を実施します。

## ～国道9号と国道313号との交差点付近の案内標識の改善～

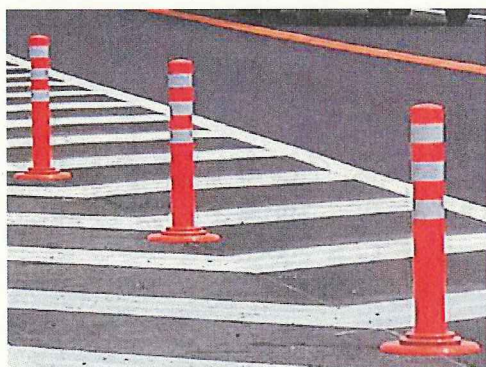
上記②

- ①国道313号との交差点付近(北栄町田井～弓原)の区画線の引き直し(3月)
- ②大谷パーキング付近(北栄町大谷)の視線誘導としてポストコーンを設置(3月)
- ③北栄町大谷付近の山陰道(東伯中山道路)への分流の予告案内標識の設置(7月)
