【山陰道】淀江トンネル緊急点検の実施について

山陰道淀江トンネル内において、落下物により通行中の車両が損傷したとの通報がありました。

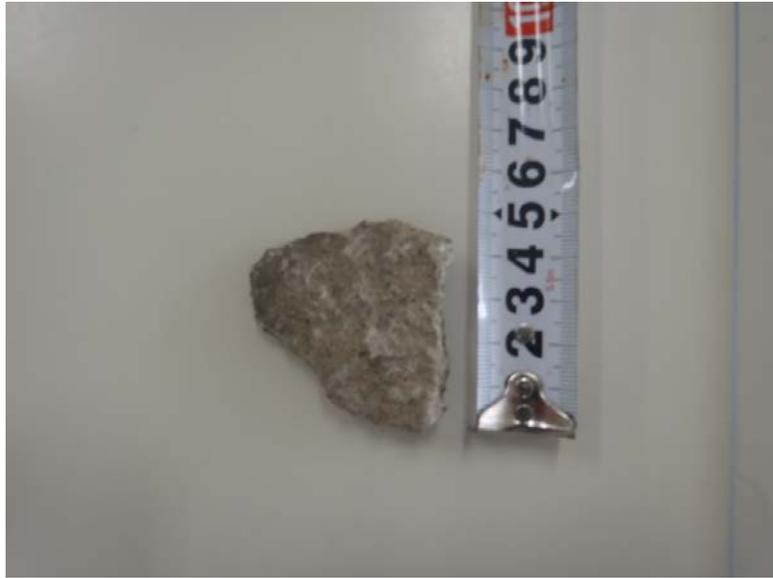
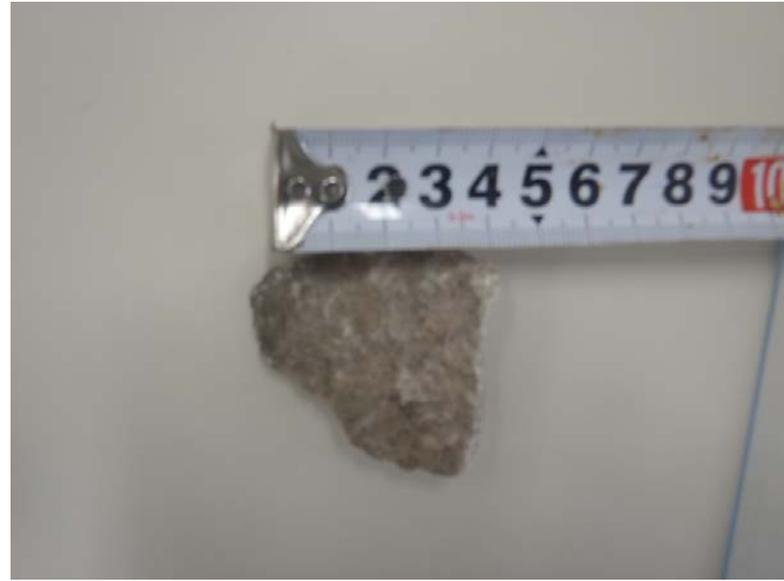
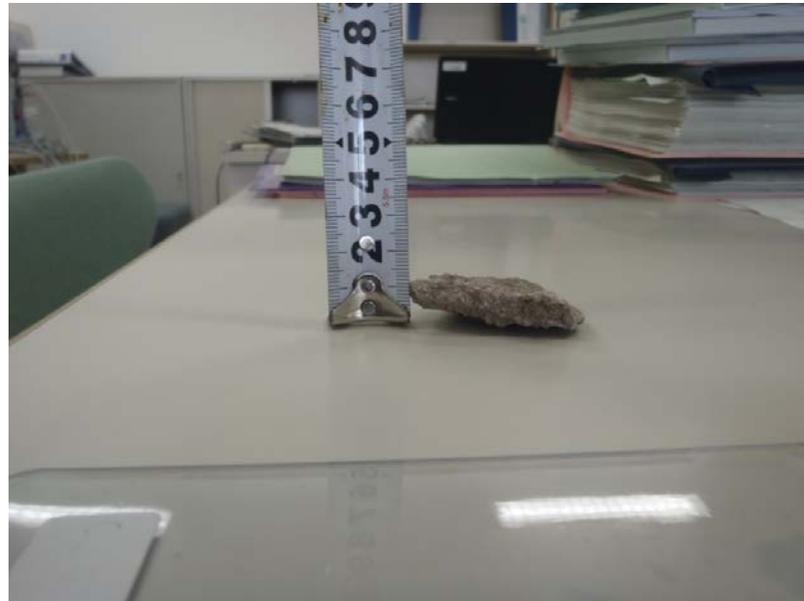
トンネル内落下物
 293k900付近 上り

職員が調査したところ、トンネルの東抗口から約60m付近でトンネルから落下したと思われるコンクリート片が確認されたことから、緊急点検を実施することとしました。

- 発生日時：平成26年5月9日（金） 8：00頃
- 発生場所：山陰道（上り）（淀江IC～米子東IC間 淀江トンネル内）
- 発生状況：淀江トンネル上り線東抗口付近にてコンクリート片を確認
コンクリート片1片（長さ約5cm×幅約5cm×厚み約1cm 重さ60g程度）

通行車両のフロントガラスにヒビ
人的被害はありません。

当該トンネルについて、緊急点検を行うとともに、浮き等の懸念のある部分について叩き落としの措置を行います。
