山陰道（鳥取県東伯郡湯梨浜町大字石脇 地内）の 落石について（最終）

山陰道（鳥取県東伯郡湯梨浜町大字石脇地内）において発見された落石につきまして、調査結果を以下のとおりお知らせいたします。

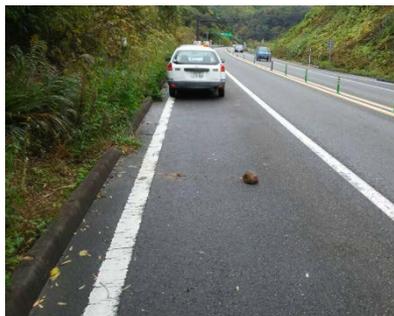
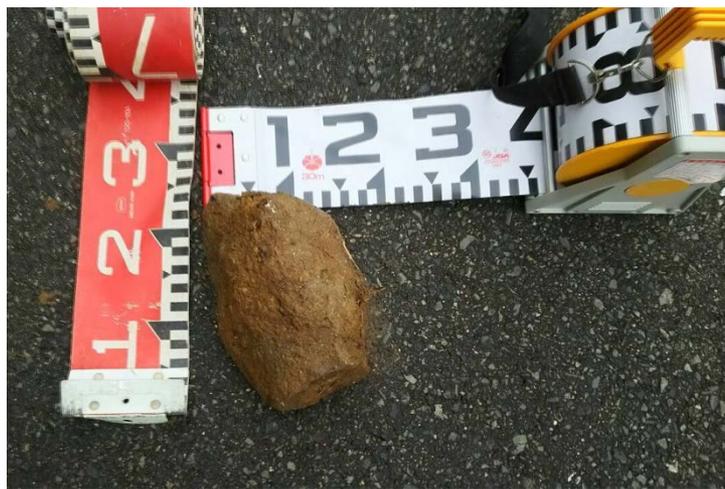
落下した石の状況

- 発見日時：平成27年11月9日（月）8時30分頃
- 場所：鳥取県東伯郡湯梨浜町大字石脇 地内（別紙1を参照願います）
- 第三者被害：確認されていません。
- 原因（調査結果）：防災ドクター（有識者）と現地調査を実施した結果、法面は安定した状況でした。現地法面は土砂と石が混在する状況で、落下したのは地表面近くに埋まっていた石で現地法面には動物によるものと思われる掘られた後が確認されました。
- 対策：当該箇所を金網で覆い、仮設防護柵（単管とベニヤ板）を設置しました。
- その他：石の大きさ 約15cm×25cm 1個

非常駐車帯に落下した石

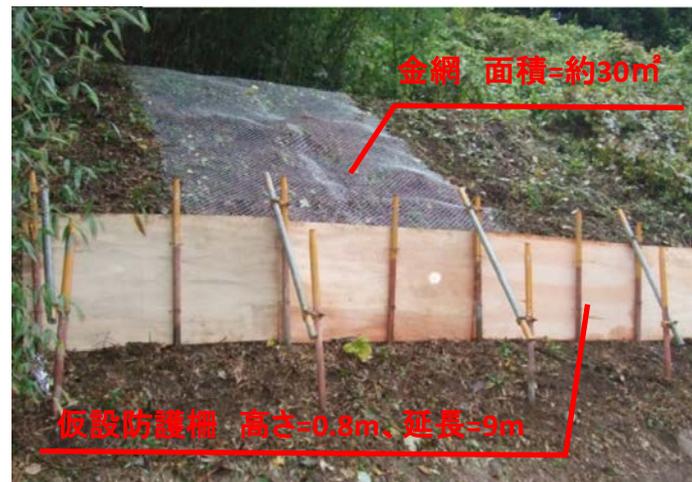
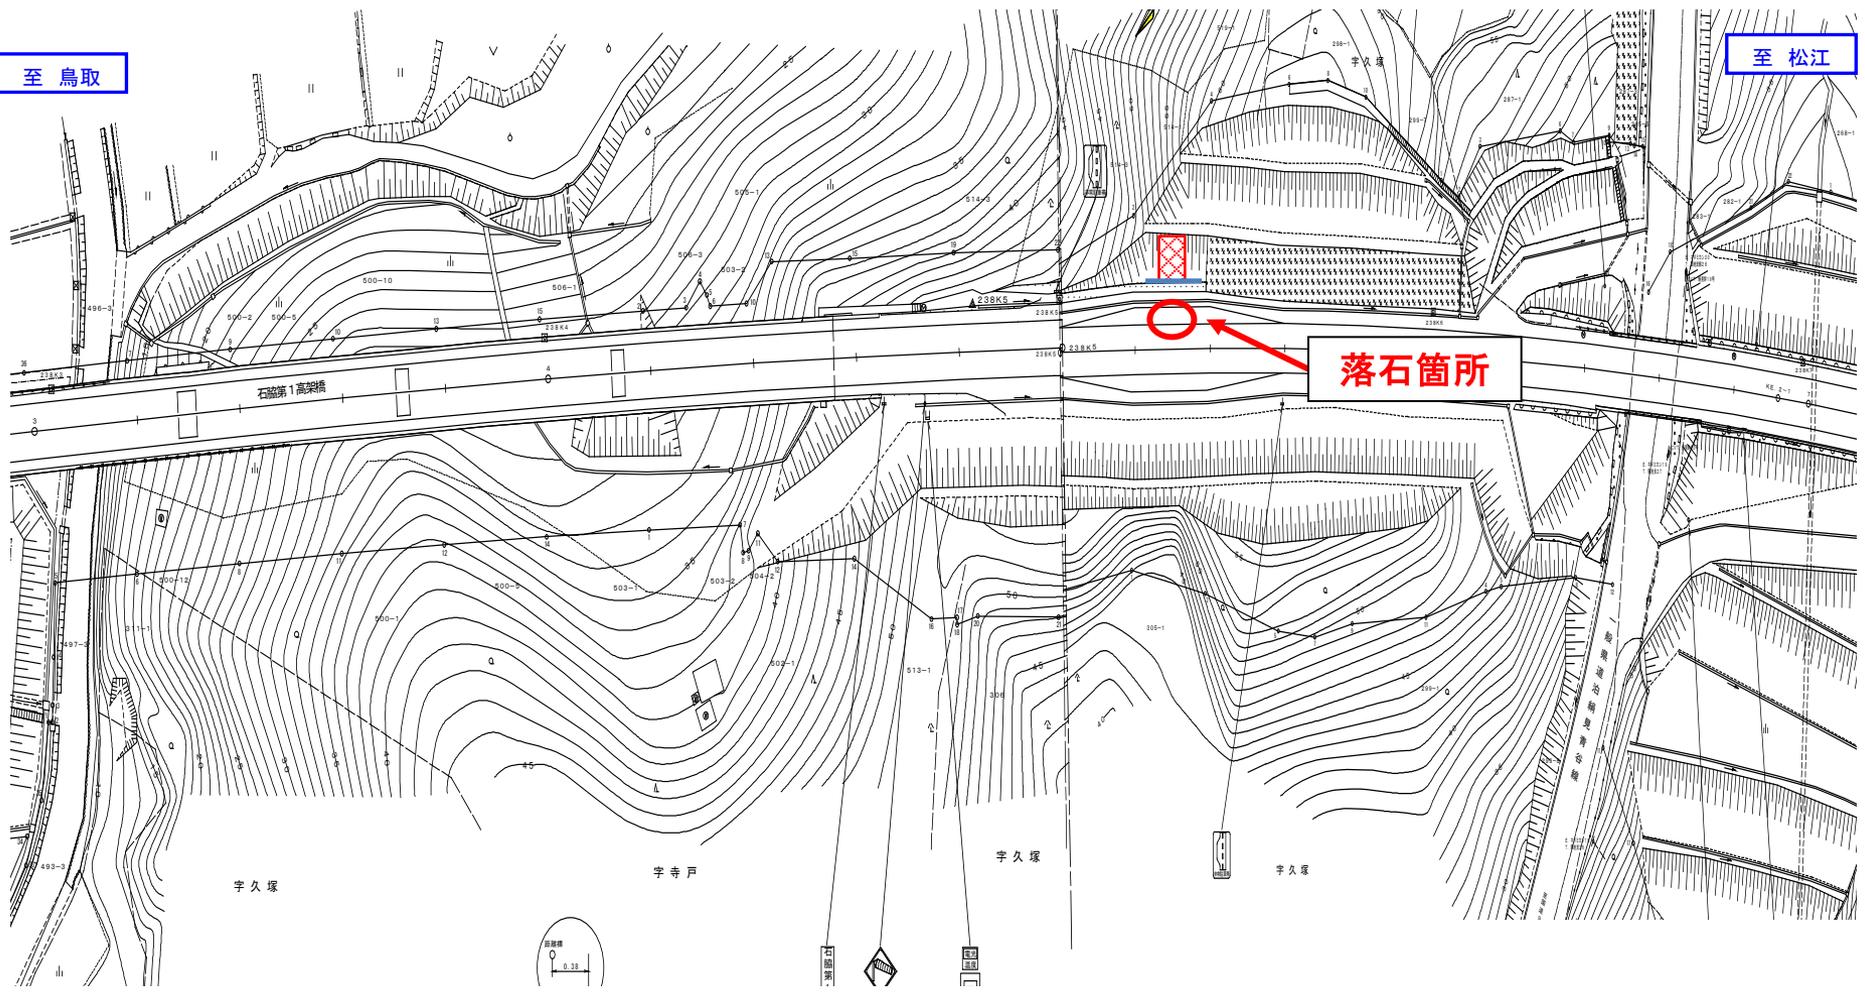
対策状況

金網 面積=約30㎡

仮設防護柵 高さ=0.8m、延長=9m
