# 天神川水系土砂管理計画 (案)

令和6年12月

国土交通省 中国地方整備局

倉吉河川国道事務所

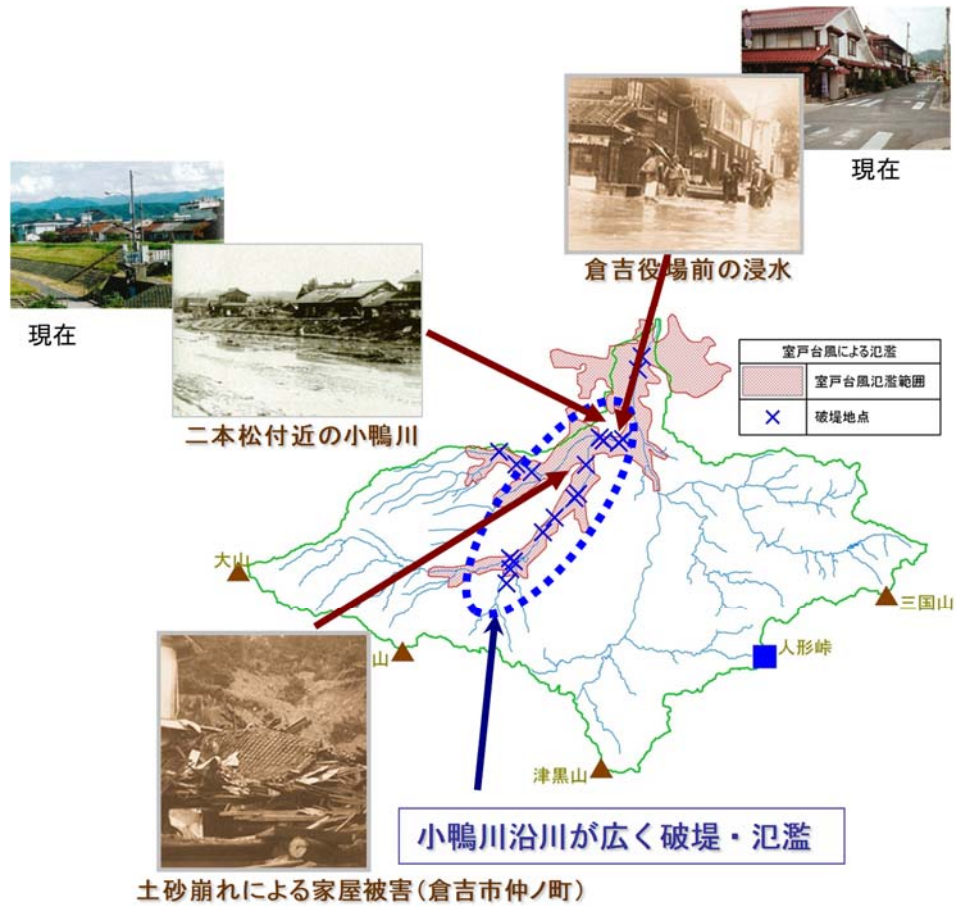
昭和 9 年室戸台風洪水では、流域の至るところに大崩壊が発生し、洪水と土石流により、下流平野部に多大の損害を与えた。小鴨川では堤防が多くの箇所で決壊し、はん濫した濁流は「一朝にして当時の小鴨村、倉吉町を石河原と化し一面の泥海に変じた」と言われた。

図 1.4-1 昭和9年室戸台風による被害

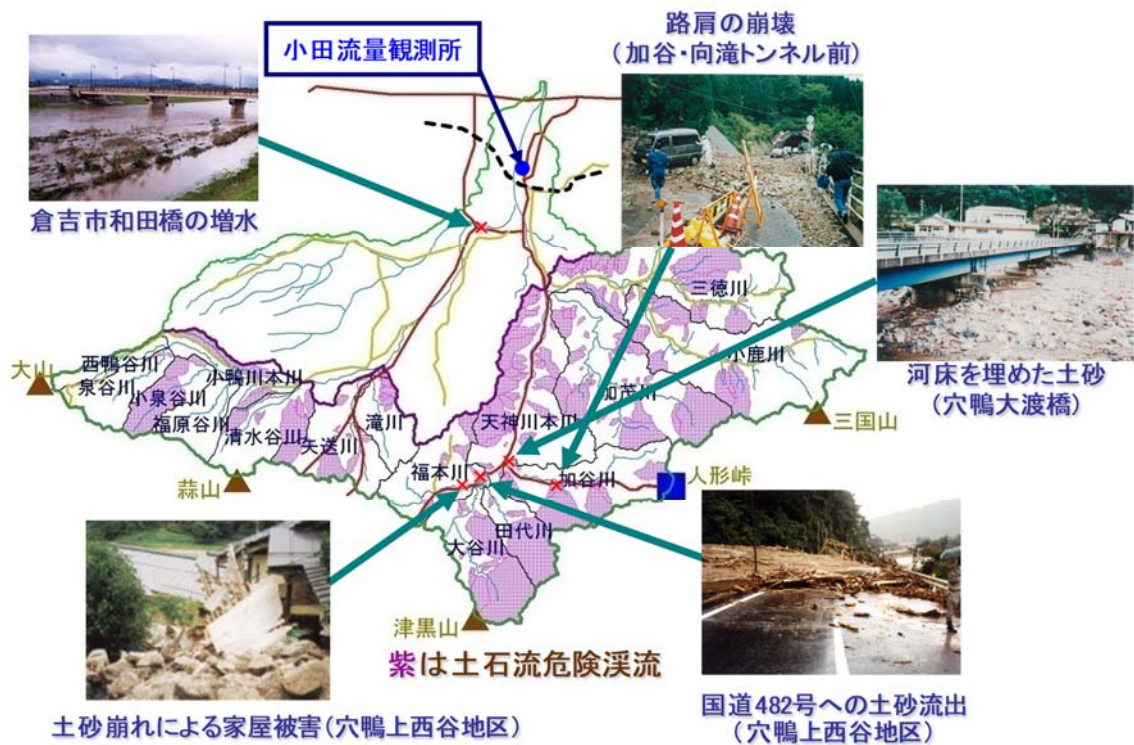
近年でも、平成 10 年 10 月洪水では、倉吉市堺町地区や清谷地区で内水による浸水被害があった。この時には、多くの溪流で崩壊、土石流が発生し、三朝町で 2 棟が全壊するなど家屋への被害を生じさせた。

図 1.4-2 平成10年10月洪水による被害

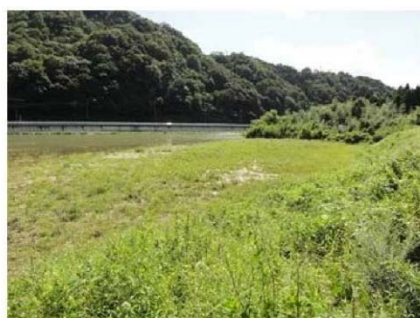
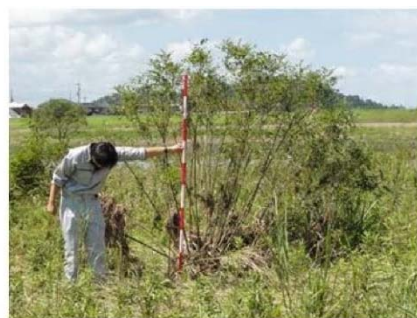
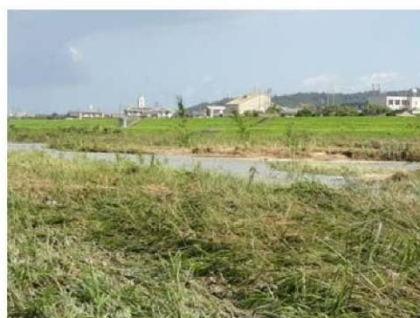
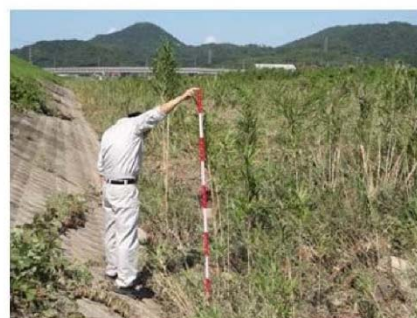
植生によって砂州が固定化し、さらに土砂がトラップされて安定する状況が見られ、さらなる樹林化を促すなどの悪循環に陥っている。また、整備計画策定以降、樹木の大規模伐開を行っているが、伐採後 1～2 年後に再繁茂が見られている。

樹木伐採箇所（伐採後 2 年経過）

再繁茂部（天神川）

再繁茂部（小鴨川）

図 5.3-8 樹木伐開後の再繁茂状況

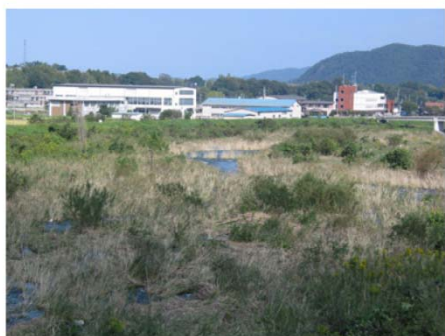
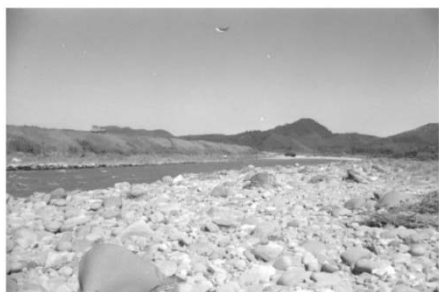
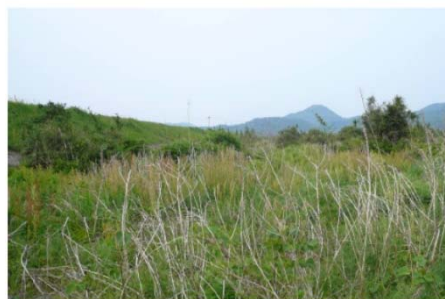
樹林化の進行に伴って礫河原が減少し、かつて見られた礫河原固有の動植物が減少している。

河道内の草本や樹林で見えにくくなった水面と礫河原

昭和40年以前の小鴨川7.0km下流の状況

現在の小鴨川7.0km下流の状況

図 5.3-9 礫河原の減少状況

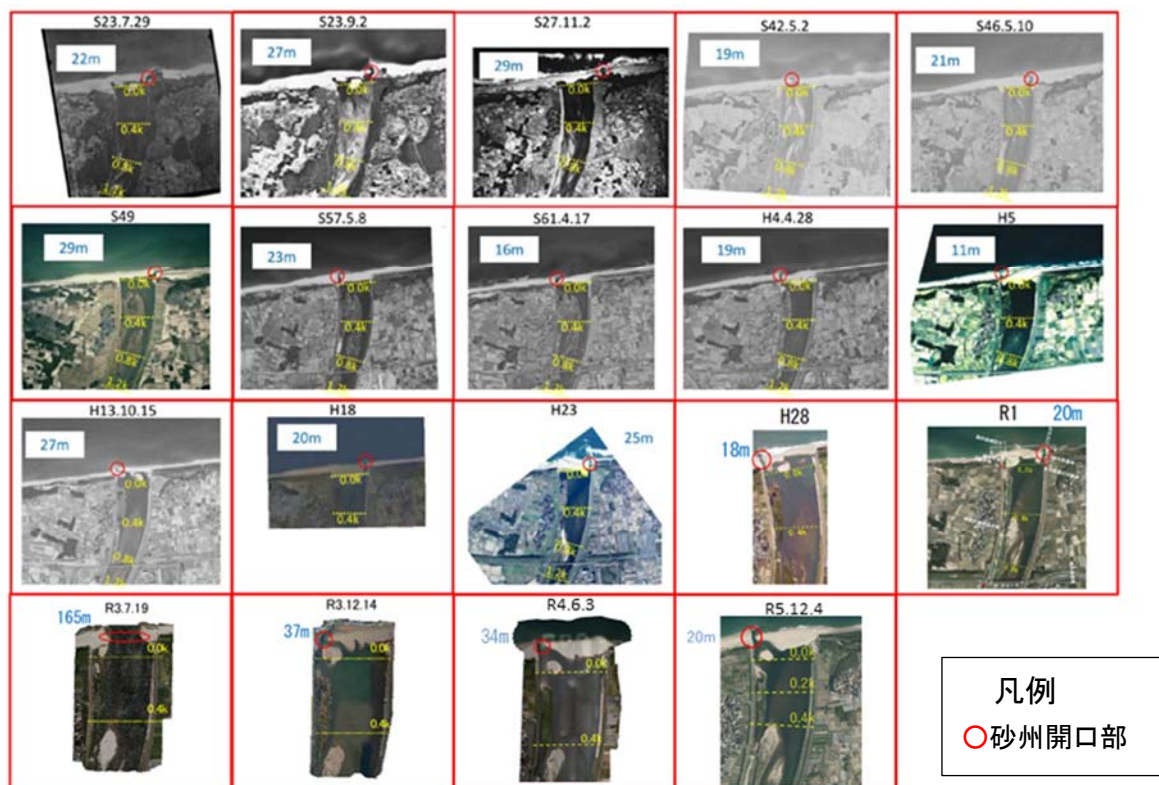
天神川河口部の砂州は、昭和 23 年の航空写真で既に存在が確認されている。その後の航空写真では全ての年代で砂州が確認されていることから、天神川において河口砂州の形成は、回避することのできない現象となっている。

形成された砂州は、中小規模の洪水によってフラッシュされるが、高波浪が生じた際には完全閉塞が生じることもあり、平成 24 年 12 月 6-7 日には、河口砂州の閉塞による浸水被害が発生した。

図 5.4-1 河口閉塞の状況

そのため、維持しやすい開口部形状の設定などを行い、完全閉塞のリスク回避を図る必要がある。

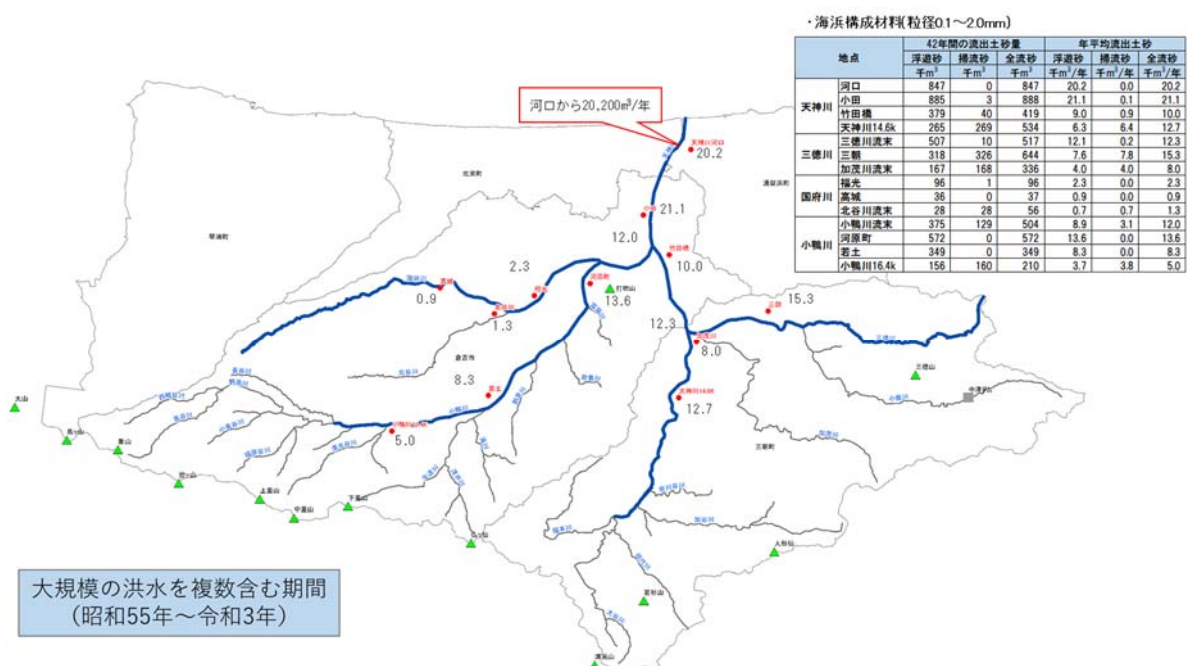
図 5.6-2 土砂動態マップ（海浜構成材料：粒径 0.1～2.0mm）

全粒径に対する土砂動態マップを図 5.6-1、海浜構成材料（粒径 0.1～2.0mm）に対する土砂動態マップを図 5.6-2 に示す。

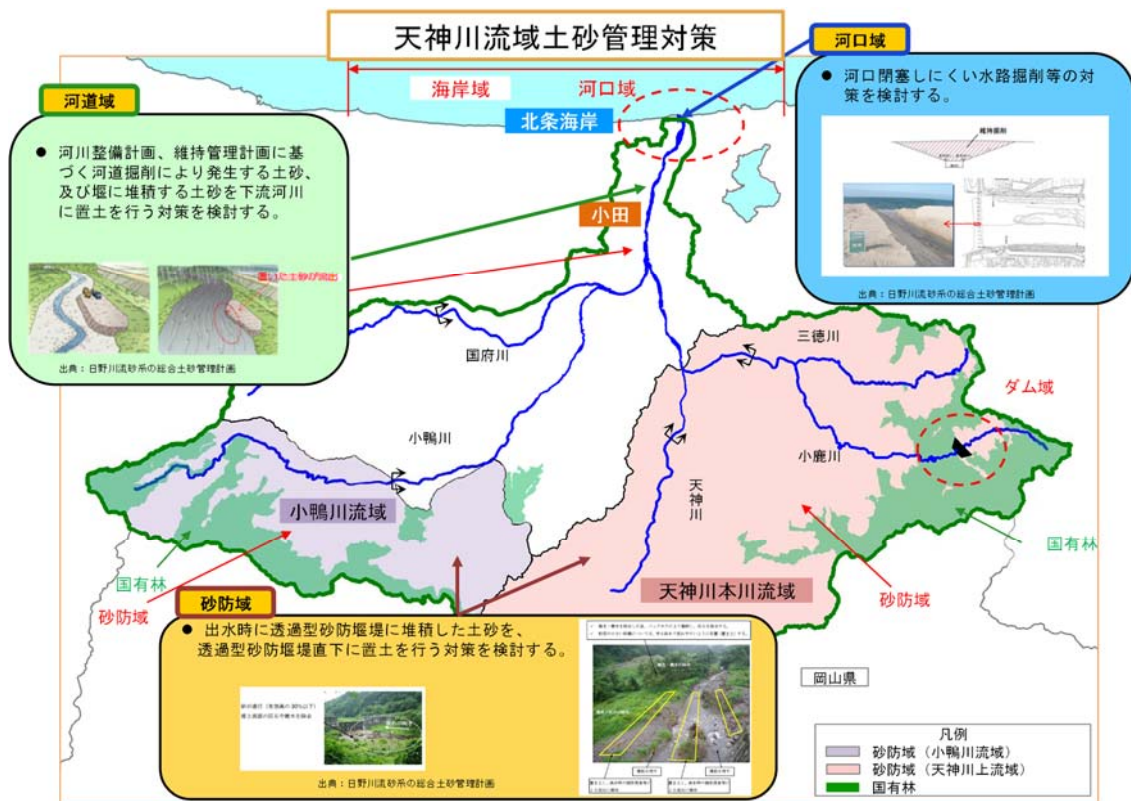
土砂管理対策の実施にあたっては、水系内の土砂は有限な資源であることを考慮した上で、関係機関が連携して対策の実施方法、作業分担、利害者等への周知等を事前に協議し対策に取り組む（連携対策）。各領域において実施する事業については、水系の土砂動態（下流への土砂供給、土砂移動の連続性）を勘案し、それを改善するための対策を実施していく。なお、可能な限り土砂を有効に利用するが、置き土への利用が難しい不良土については、災害防止の観点から搬出、処分等を行う。

図 6.5-1 天神川流域土砂管理対策
