「天神川水系の土砂管理計画(案)」 に関する技術資料

令和6年7月22日

国土交通省 中国地方整備局 倉吉河川国道事務所

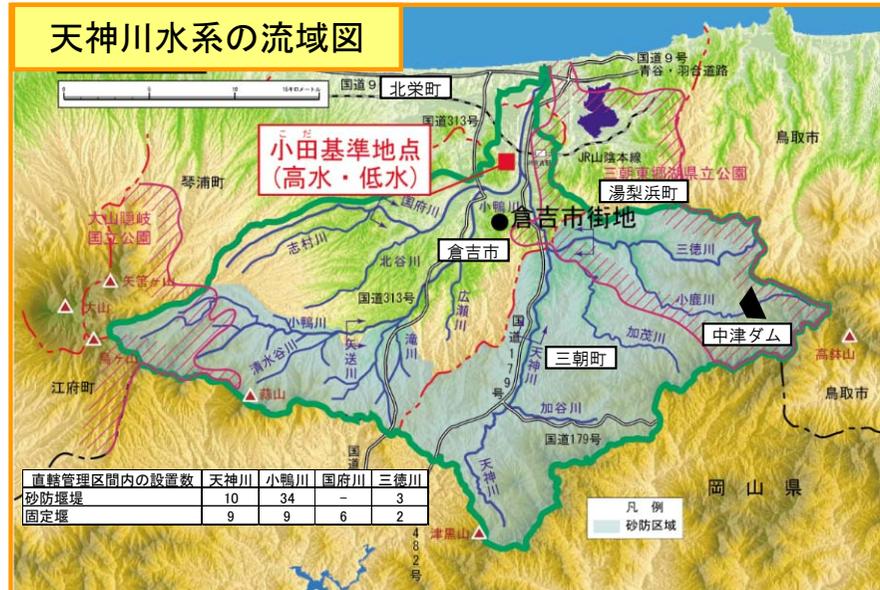
天神川水系の流域図

- ・天神川は、その源を鳥取・岡山の県境に位置する津黒山（標高1,118m）に発し、鳥取県中部の中心都市である倉吉市を貫流したのち、北栄町・湯梨浜町にて日本海に注ぐ、流域面積490km²、幹線流路延長32kmの一級河川である。
- ・中国地方有数の急流河川であることから、破堤氾濫、局所洗掘、護岸の被災等の被害を過去に何度も被っている。
- ・天神川流域の年降雨量は約2,000mmと全国平均より多く、三方の山地に降った雨は下流市街地に向けて一気に流下する。

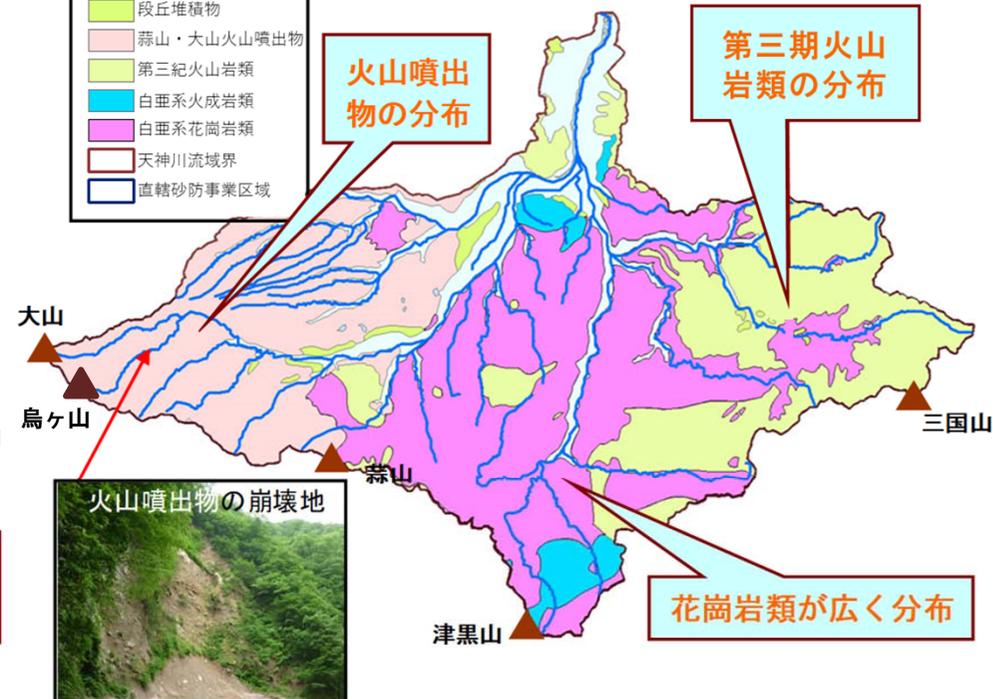
地形分類図（「土地分類図」 経済企画庁1968）

- 流域の地形は、日本海側の北部を除き西は、烏ヶ山（標高1,448m）、東は、三国山（標高1,252m）、南は、津黒山（標高1,118m）、に代表される山々に囲まれている。流域西部は大山の裾野からなっており、東南部は平地の少ない峡谷となっている。このため、天神川は、河床勾配の急な、いわゆる急流と言われる河川となっている。
- 流域の地質は、大きく4分類され、大山西麓の小鴨川流域は主に火山性の凝灰岩等からなり、天神川本川上流域は花崗岩質岩石等、三徳川流域は安山岩類で覆われ、下流域は沖積層となっている。

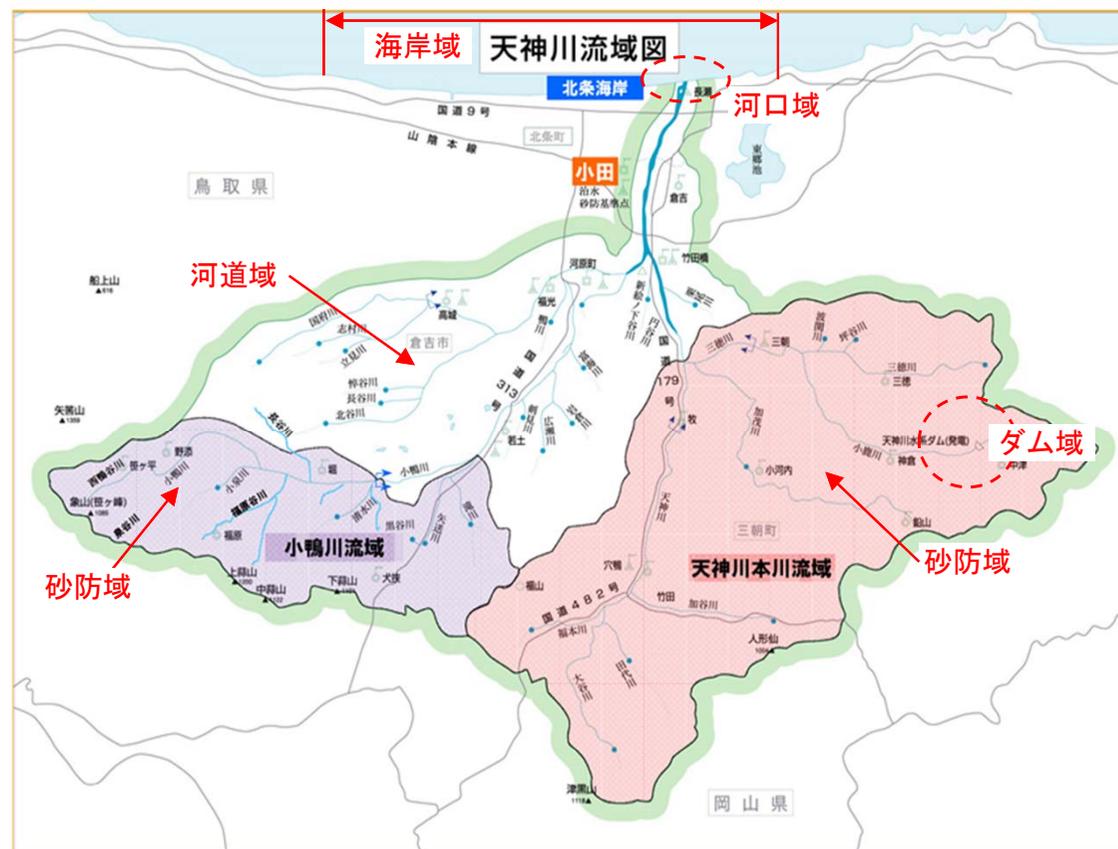
天神川における領域区分図

- 天神川水系は、砂防域・ダム域・河道域・河口域・海岸域に区分される。
- 砂防域は、小鴨川と天神川本川の上流部318.59km²が直轄砂防区域である。
- 河口域及び河道域は、天神川本川に加え、三徳川、小鴨川、国府川の計41.87kmが直轄河川区域である。
- ダム域は、集水面積が大きいものとして中津ダムが存在する。
- 海岸域は、天神川の流出土砂が漂砂として到達する範囲を想定しているが、現段階ではその範囲が明らかでない。現段階では赤碕～宇野海水浴場周辺と考えているが、適宜見直しを図る。この範囲の海岸は北条海岸、大栄海岸などと称され、鳥取県が管理している。

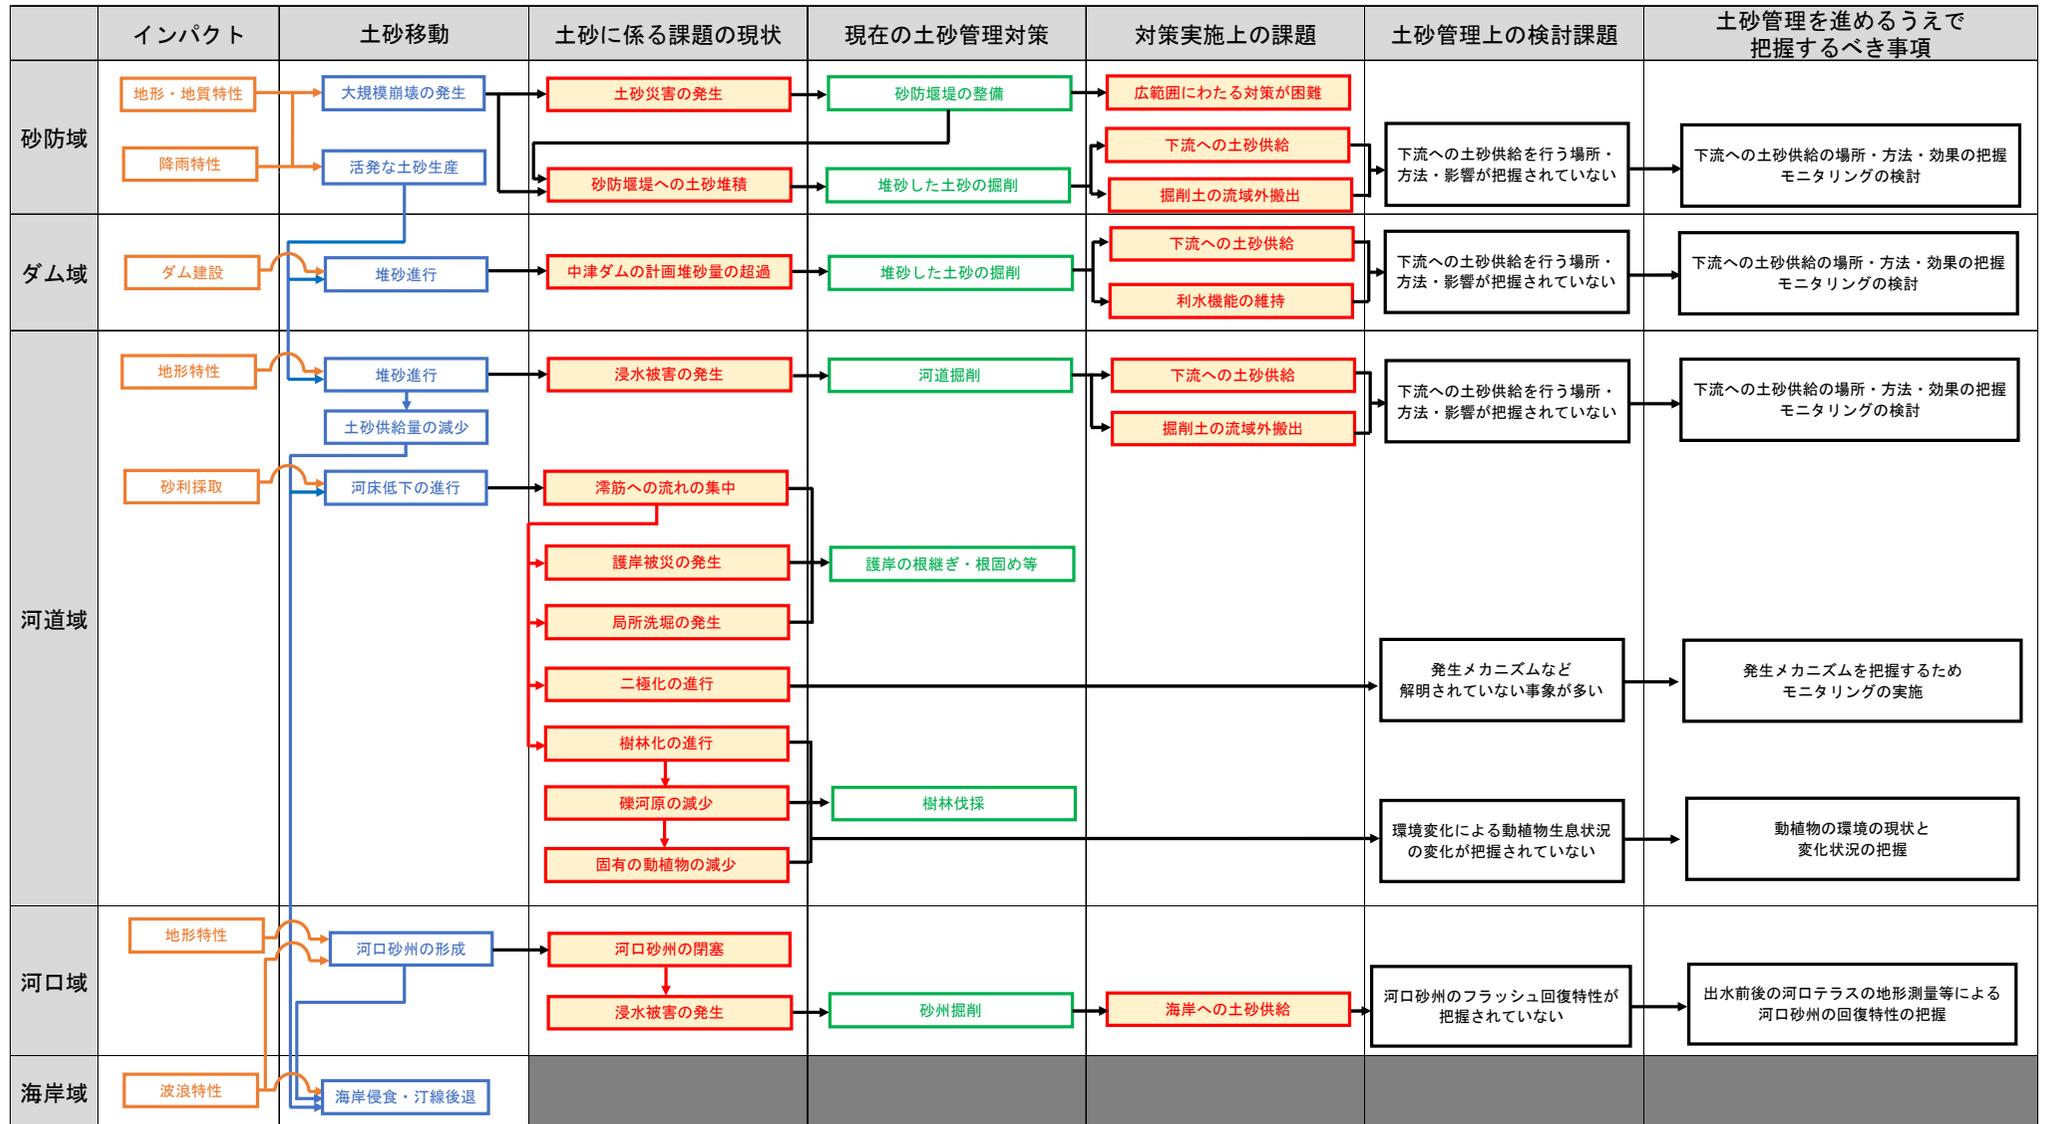
- 地形特性や波浪特性などのインパクトを要因とした、土砂災害の発生や二極化の進行などの現状・課題がある。
- 現在、土砂に係る課題に対して、砂防堰堤の整備や河道掘削などの対策を行っているが、対策実施上の課題も存在する。
- 今後、以上の課題を踏まえて、下流への土砂供給を行うなどの対策のための課題検討や、二極化などの把握されていない事項に対するモニタリングを実施する。

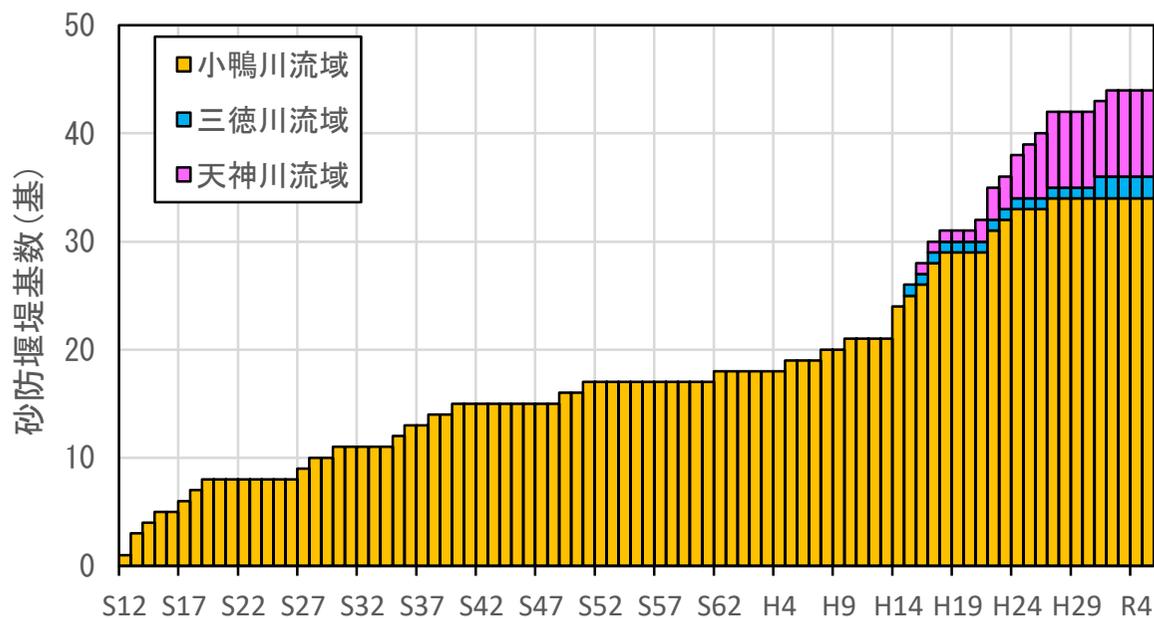
直轄砂防堰堤の基数変化

- 【現状】 ●小鴨川では火山性の脆弱な地質を呈し、天神川では急峻な切り立った地形を呈していることから、昭和9年室戸台風、昭和34年伊勢湾台風など、過去に生じた大規模な土砂生産イベントから類推すると、土砂生産ポテンシャルは非常に高い。
- いったん土砂生産イベントが生じた場合には、崩壊・土石流によって近隣家屋や集落に直接的被害をもたらすのみでなく、河川に大量の土砂が流れ込み、破堤を生じさせて、広い範囲に洪水被害をもたらすことが懸念される。
- 土砂災害の発生
- 流域内の砂防施設は、砂防堰堤136基、溪流保全工113基、床固工271基、治山施設469基、森林管理署施設46基、その他施設63基が設置されている。⇒整備率約30%
- 直轄砂防堰堤は、天神川流域に8基、小鴨川流域に34基、三徳川流域に2基設置されている。
- 不透過型砂防堰堤に堆砂した土砂は、堆積土砂の中に樹木等が混在しており再利用ができないため、残土処分場へ搬出処分を行っている。
- 【課題】 ●砂防域から海岸域への安定的な土砂供給
- 砂防堰堤に堆積した土砂の活用方法（土砂管理対策の検討）

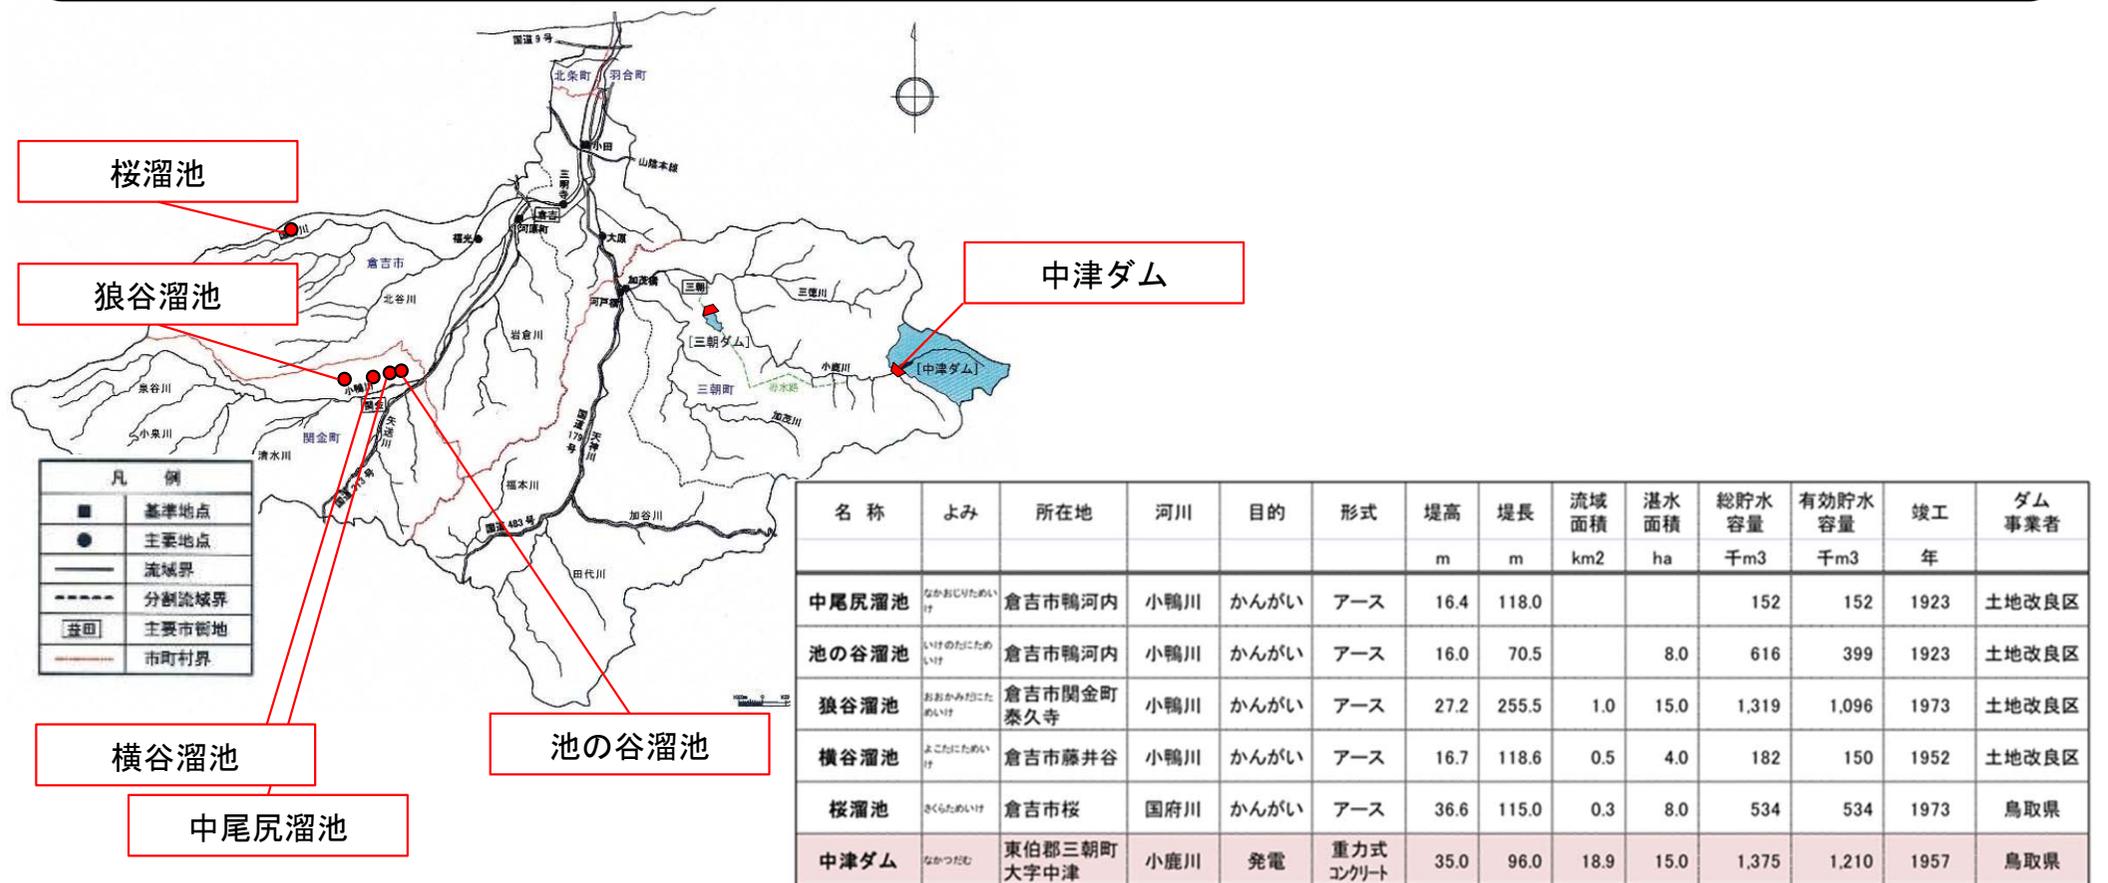
位置図

- 【現状】
- 天神川流域の規模が大きく、集水面積が大きいものとしては中津ダムがある。
 - ダム堆砂が進行し、計画堆砂量を超過している。
 - 中津ダムでは令和5年8月の台風により土砂が堆積し、令和5年度に取水口付近の浚渫を行った。令和6年度以降は上流側の堆積土の搬出を継続的に実施していく予定である。
 - 中津ダム以外は6つのため池が存在するが、いずれも流域面積が小さく、土砂の移動に対して下流河道域に与える影響は小さいと考えられる。
 - 貯水量が比較的大きい狼谷溜池では土砂は堆積しておらず、浚渫予定もない。
- 【課題】
- 海岸域への安定的な土砂供給
 - 利水機能の維持

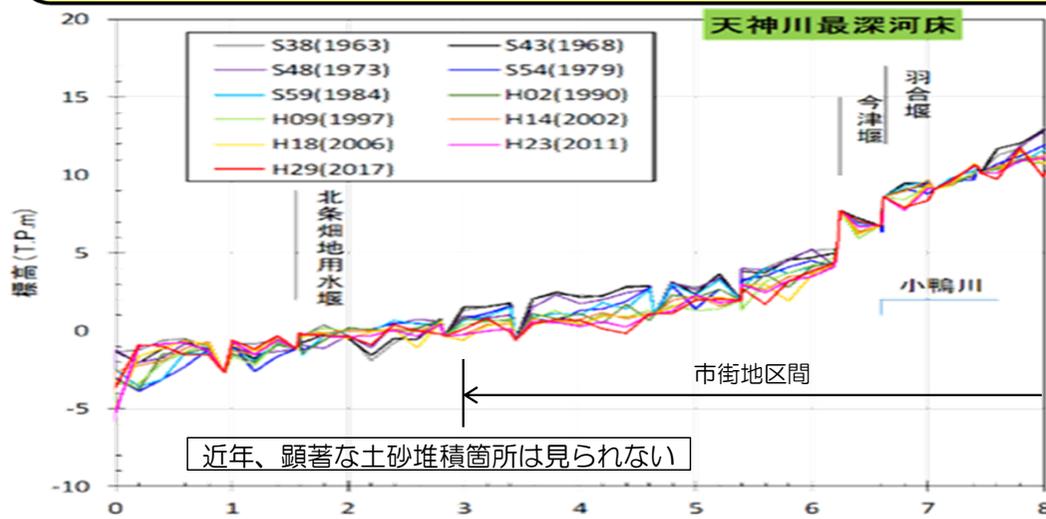
天神川における最深河床高の経年変化

- 【現状】
- 河道内の樹林化・二極化による河積阻害や粗度上昇の影響、管理上のアクセスや巡視における支障が生じている。
 - 河道内の二極化は見られるが、平均河床高の経年変化に示されるように河床変動量に大きな変化はない。
 - 天神川本川と小鴨川との合流点付近の低平地には、人口と資産の集中する倉吉市街地があり、このエリアは上下流に比べて河床勾配が緩くなり、土砂堆積しやすい。
 - 資産集中域における土砂堆積は、治水安全度を低減させ、いったん破堤した場合の人的・社会的被害が甚大となる
 - 急流河川のため、洪水時の局所洗堀により護岸の被災が発生している。特に、小鴨川でその傾向が顕著であり、近年の平成23年9月の洪水でも複数個所で護岸の被災が発生した。
 - 河道掘削に伴い発生した土砂の処分は、治水上の観点から場外へ搬出している場合もある。
 - 二極化等の現状の課題に考慮した河道掘削を実施している。
- 【課題】
- 二極化現象の把握を目的とした過去の測量データによる河床形態や出水データの整理、今後のモニタリング計画の検討
 - 河道掘削に伴い発生した土砂の活用方法(土砂管理対策の検討)
 - 護岸の根継ぎ、根固め等による河岸侵食防止対策

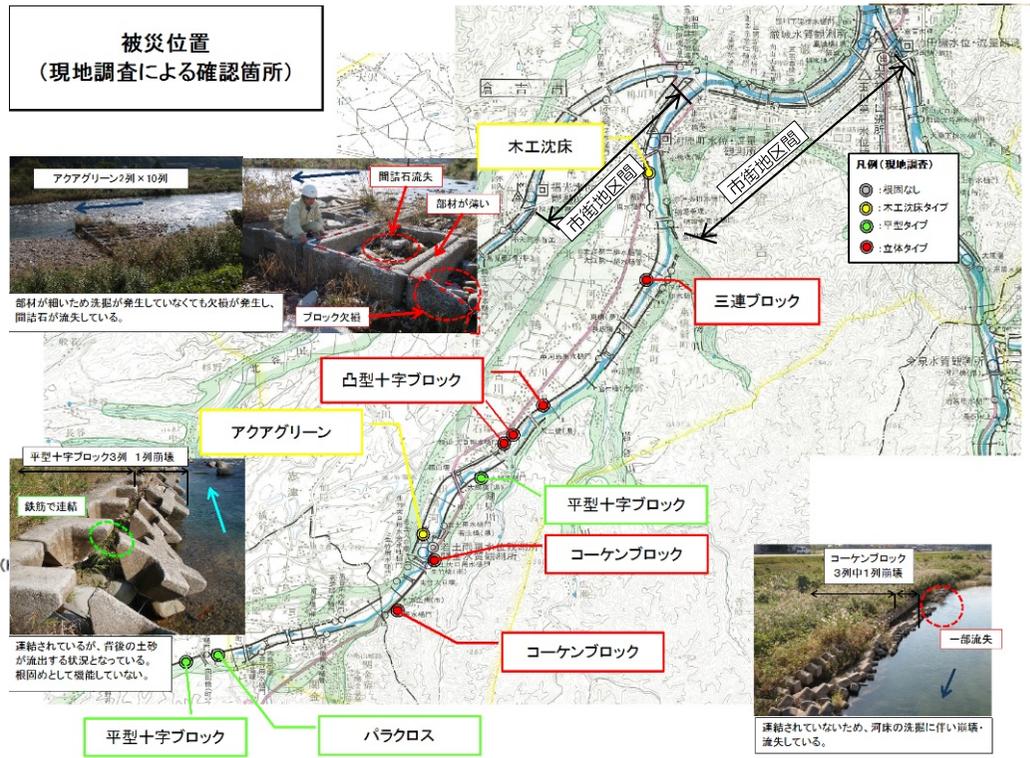
平成23年9月洪水による根固め工の被災状況 (平成25年度調査)

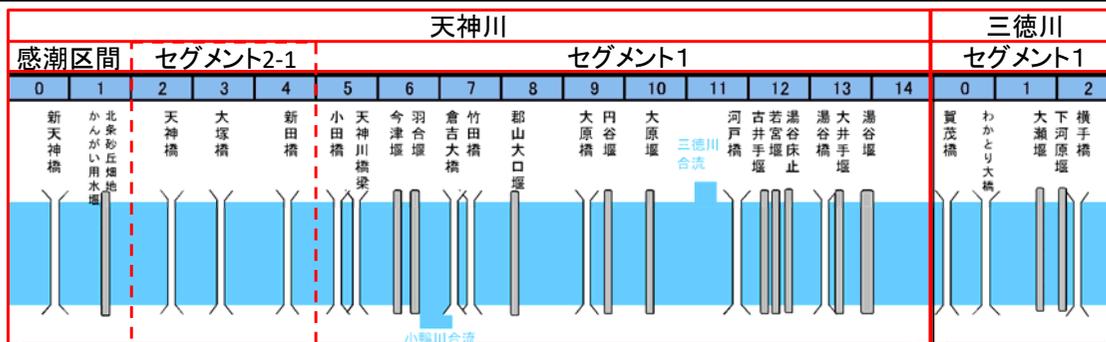
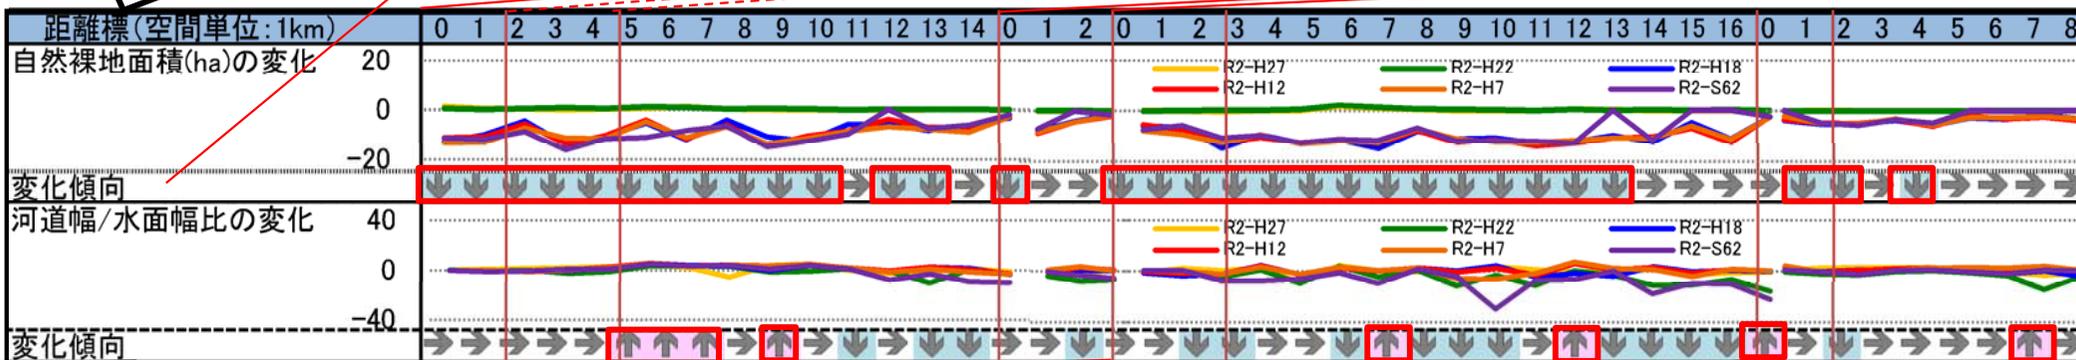
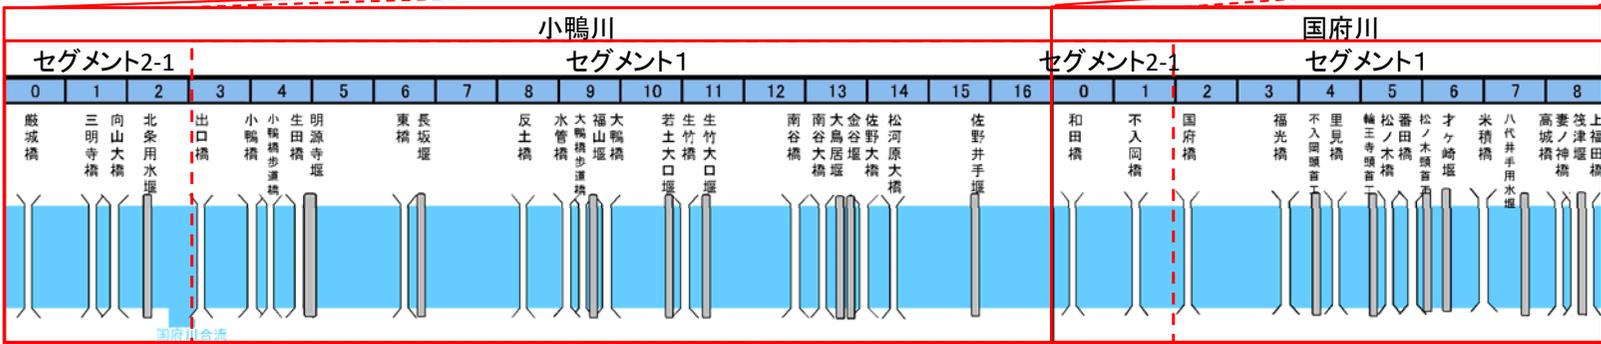
- 河川環境管理シートを活用して、河川環境の劣化箇所の把握を行った。
- 自然裸地面積の変化についてみると、昭和62年から平成18年の間で自然裸地面積が低下しており、河道幅/水面幅比が減少していないことから、天神川と小鴨川を中心に樹林化が進行していることが確認できる。また、変化傾向から天神川と小鴨川を中心に樹林化が進行すると考えられる。
- 河道幅/水面幅比の変化についてみると、平成22年から令和2年にかけて河道幅/水面幅比が上昇しており、天神川を中心に二極化が進行していることが確認できる。また、変化傾向から天神川5k~7k、9kと小鴨川7k、12kを中心に樹林化が進行すると考えられる。

自然裸地面積では、値が小さくなると環境が劣化傾向

河道幅/水面幅比では、値が大きくなると環境が劣化傾向

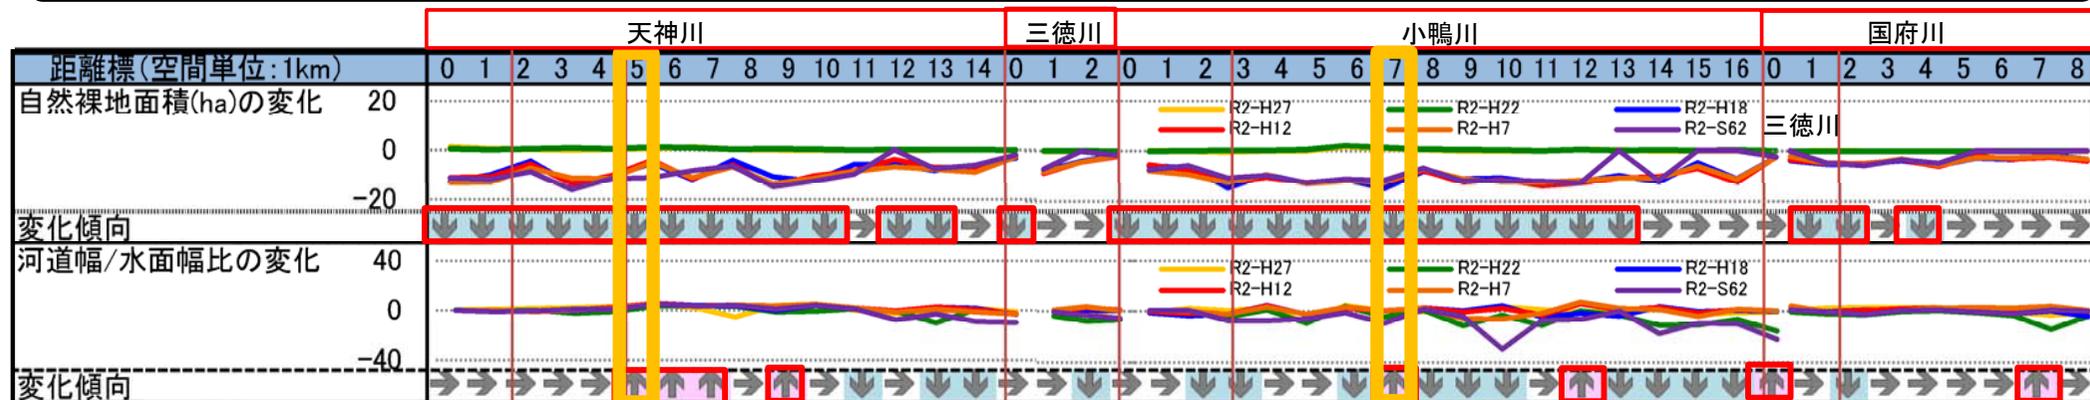
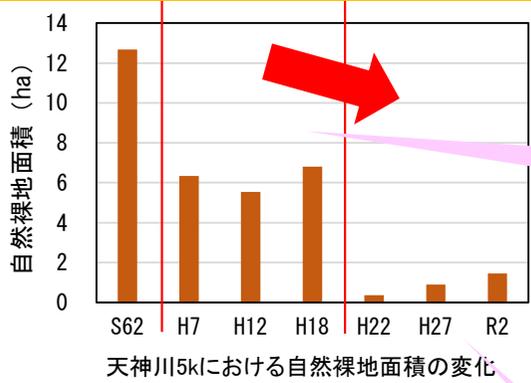
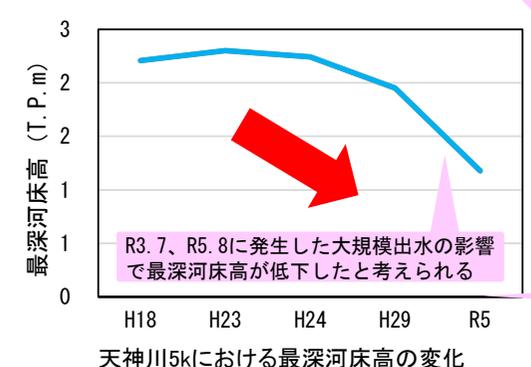
- 劣化傾向が強いと考えられる天神川5kにおいて、自然裸地面積が昭和62年から平成7年と、平成18年から22年にかけて大きく減少している。また、平成18年以降の最深河床高も減少傾向である。
- 劣化傾向が強いと考えられる小鴨川7kにおいて、自然裸地面積が平成18年から22年にかけて大きく減少している。また、平成18年以降の最深河床高も減少傾向である。
- 大きく変化している年には河道掘削・砂利採取量等が行われており、その影響によって環境が変化したと考えられる。

砂利採取によりS62からH7にかけて自然裸地面積が減少していると考えられる

河川改修による掘削によりH18からH22にかけて自然裸地面積の減少、最深河床高の低下をしていると考えられる

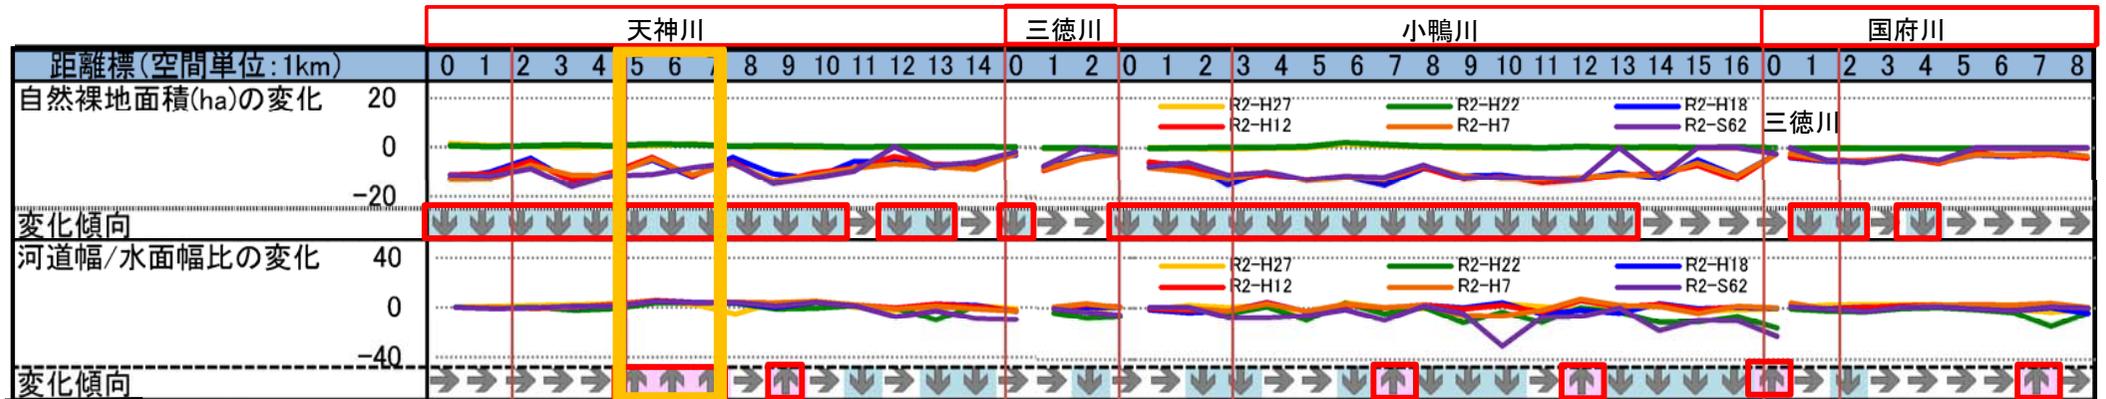
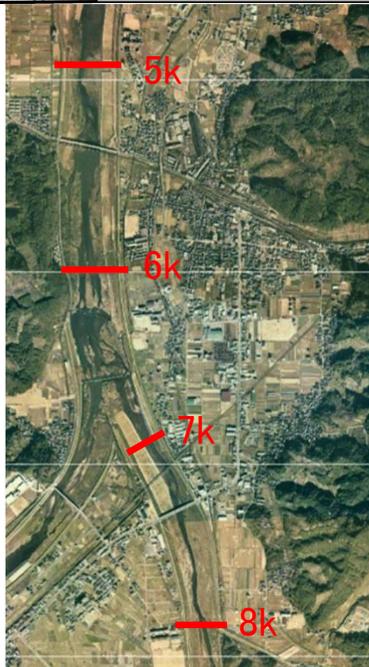
天神川5k~8kにおける河川の変遷

- 劣化傾向が強いと考えられる天神川の5k~8kについてみると、航空写真や横断面図より二極化や樹林化が進行していることが確認できる。
- 今後、変化傾向が劣化傾向であるところを中心に要因分析を行っていく必要がある。

天神川5.6kにおける横断面の変遷

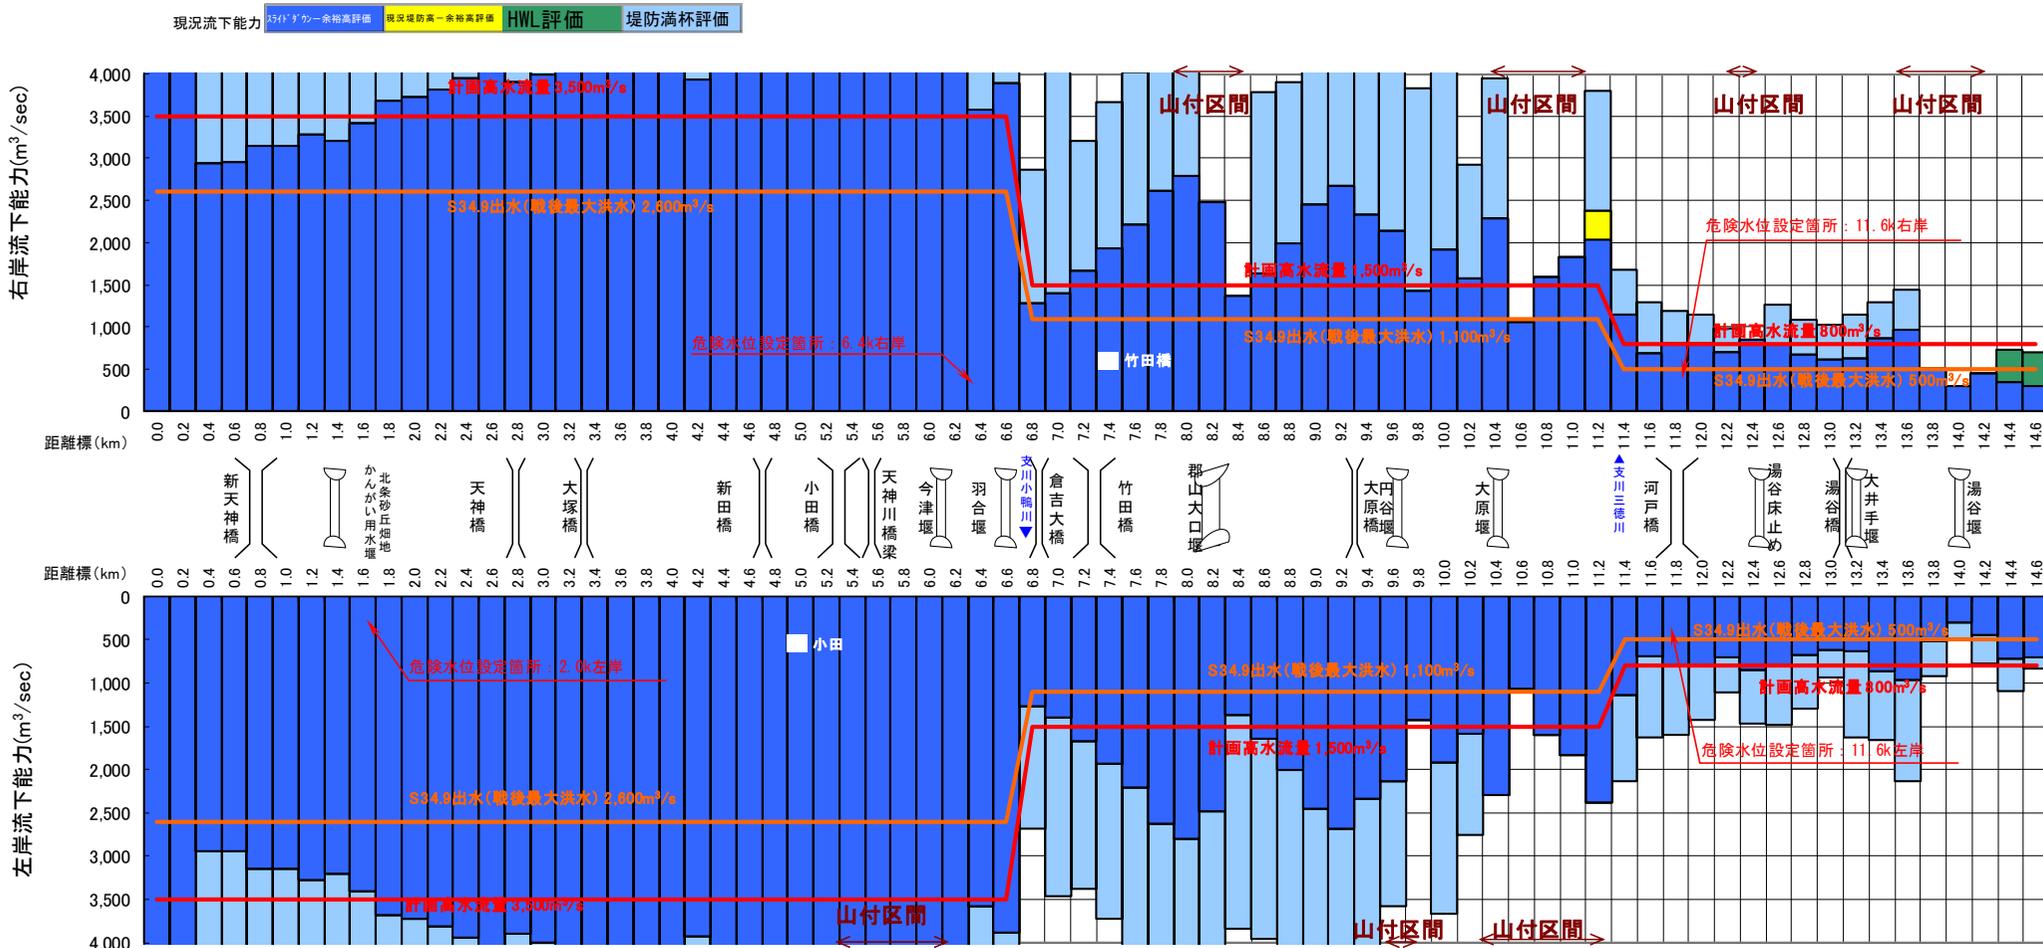
流下能力図 (天神川)

- スライドダウン—余裕高評価では下流の一部区間、中上流域の一部で計画高水流量を満足できていない区間がある。
- 堤防満杯評価では全川の概ね満足できている。

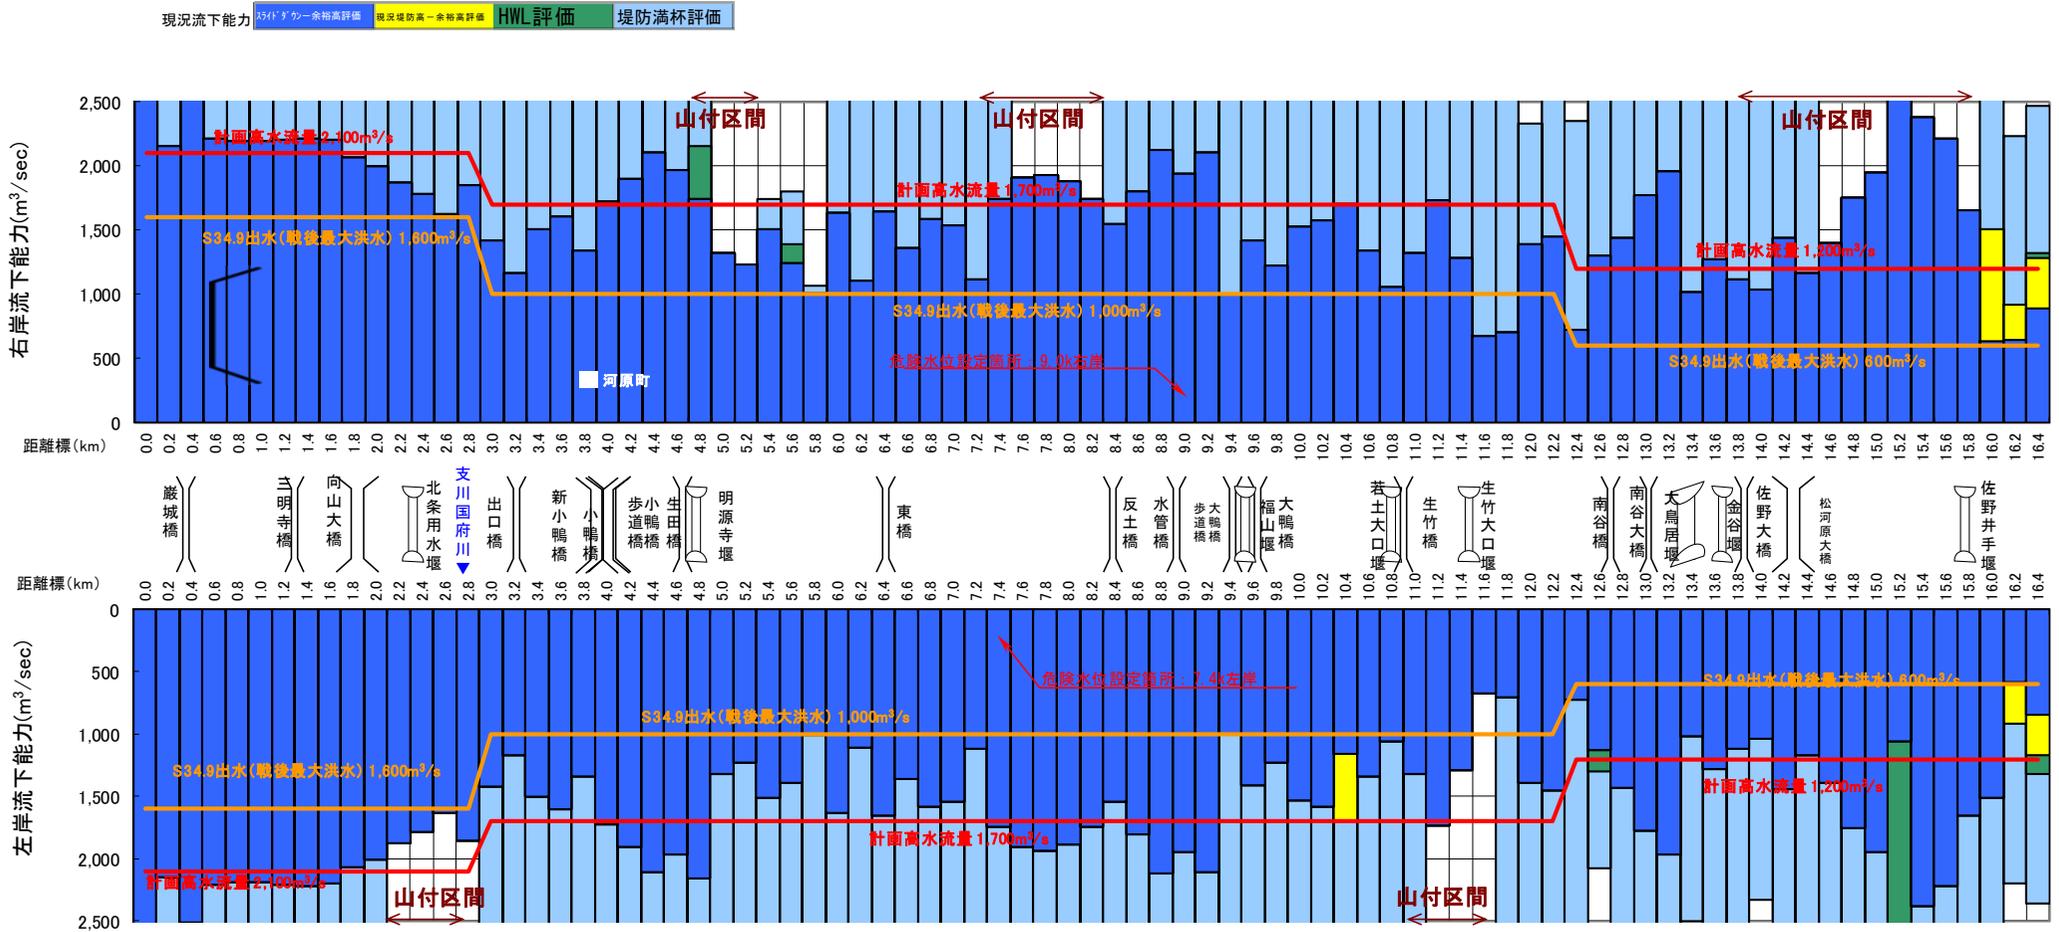
流下能力図 (小鴨川)

- スライドダウン—余裕高評価では計画高水流量を満足できていない区間が多い。
- 堤防満杯評価では全川の概ね満足できている。

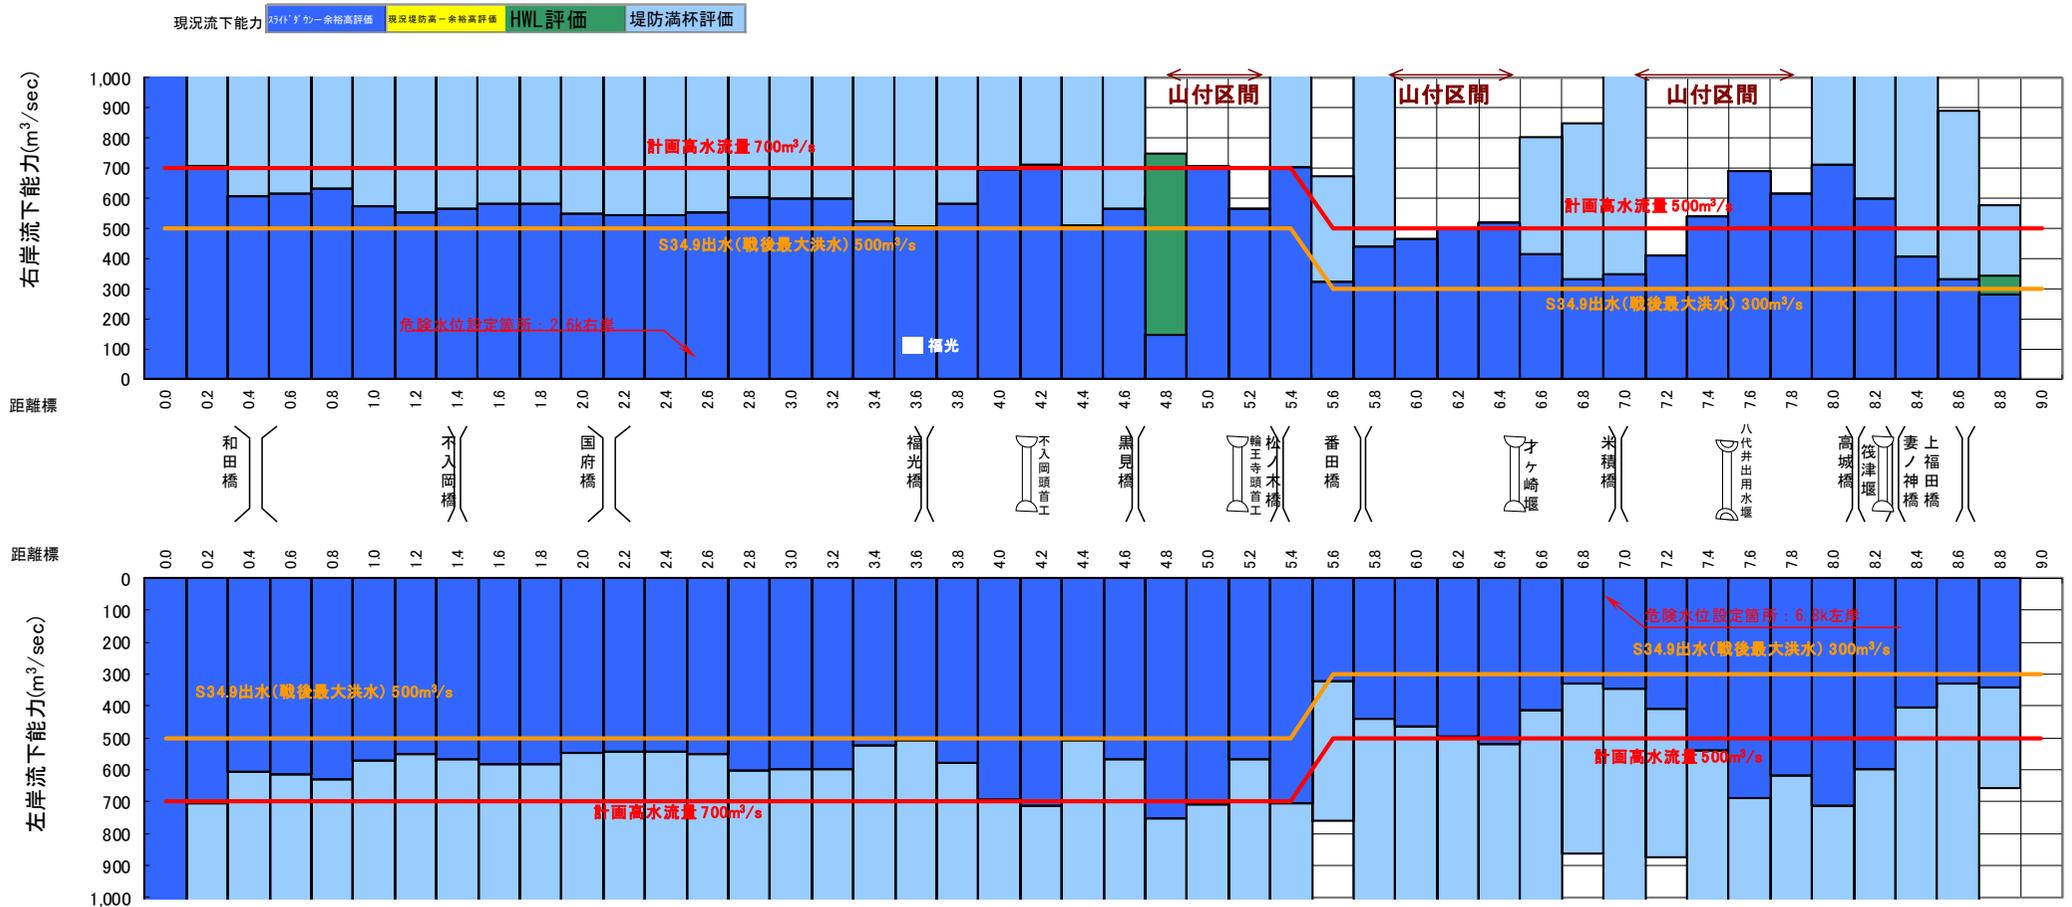
流下能力図 (国府川)

- スライドダウン—余裕高評価では計画高水流量をほとんど満足できていない。
- 堤防満杯評価では全川の概ね満足できている。

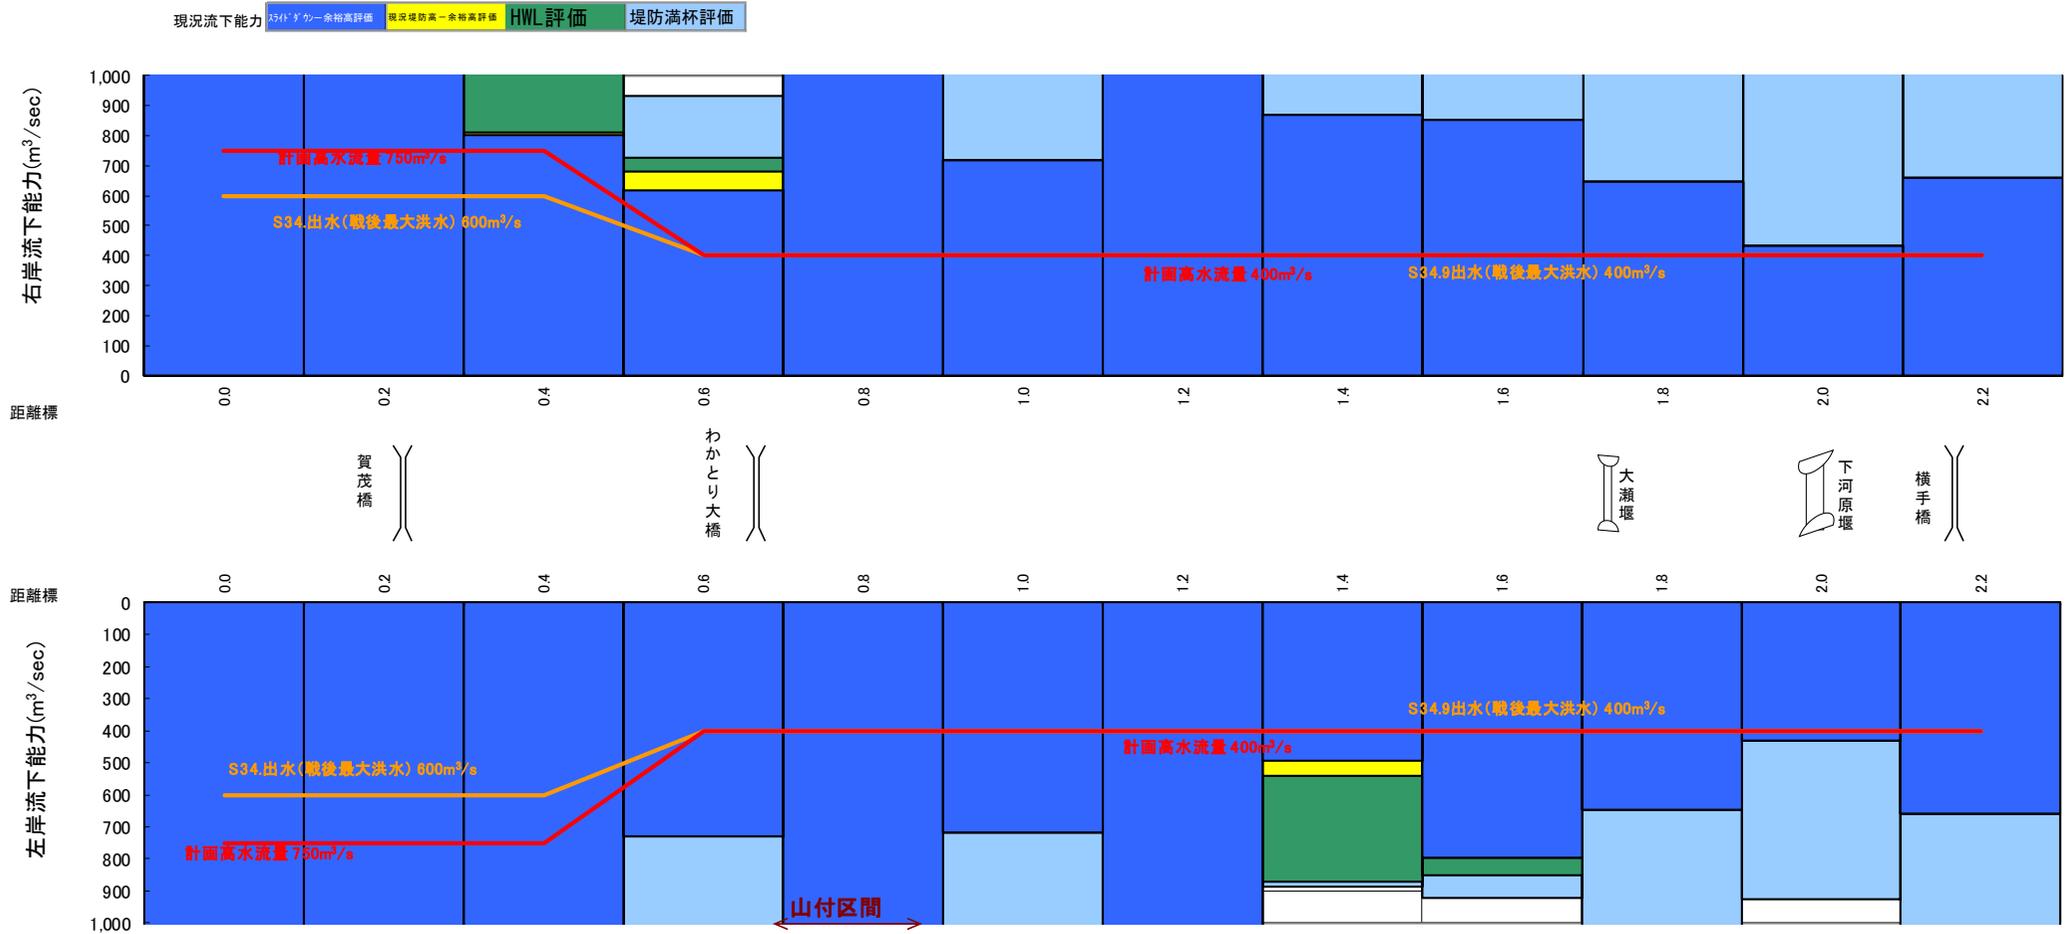
流下能力図 (三徳川)

●スライドダウン—余裕高評価で全川の的に計画高水流量を満足できている。

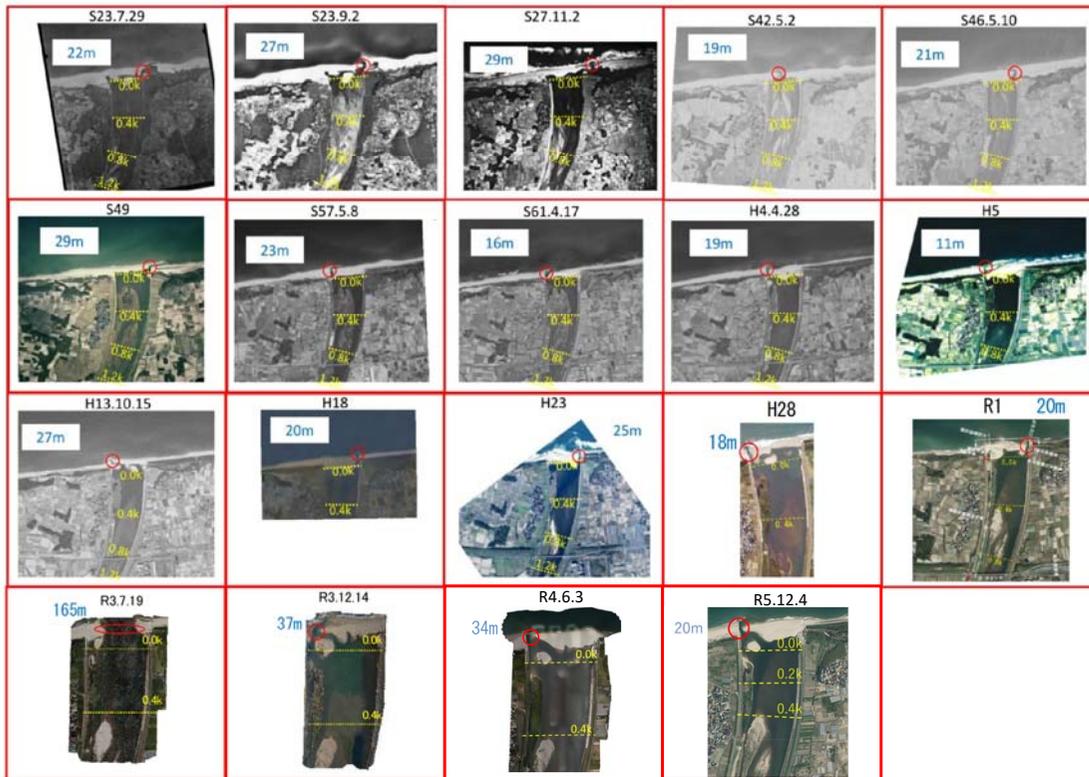
河口砂州の状況

- 【現状】 ●天神川河口部の砂州は、昭和23年の航空写真で既に存在が確認されている。その後の航空写真ではすべての年代で砂州が確認されていることから、経年的に河口砂州は発生していると考えられる。そのため、天神川において河口砂州の形成は、回避することのできない現象となっている。
- 形成された砂州は、中小規模の洪水によってフラッシュされるが、高波浪が生じた際には完全に閉塞が生じることもあり、平成24年12月6－7日には、河口砂州の閉塞による浸水被害が発生した。
- 河口砂州の閉塞による浸水被害を防止するために、維持掘削を実施している。
- 【課題】 ●海岸域への安定的な土砂供給
- 天神川の河口砂州は、洪水等でフラッシュされた場合、洪水後の波浪によって速やかに形成される。また、海岸線が今後回復していた場合、河口砂州も同様に発達していくと推定される。
- 維持しやすい開口部形状の設定などを行い、完全閉塞のリスクを回避する必要がある。

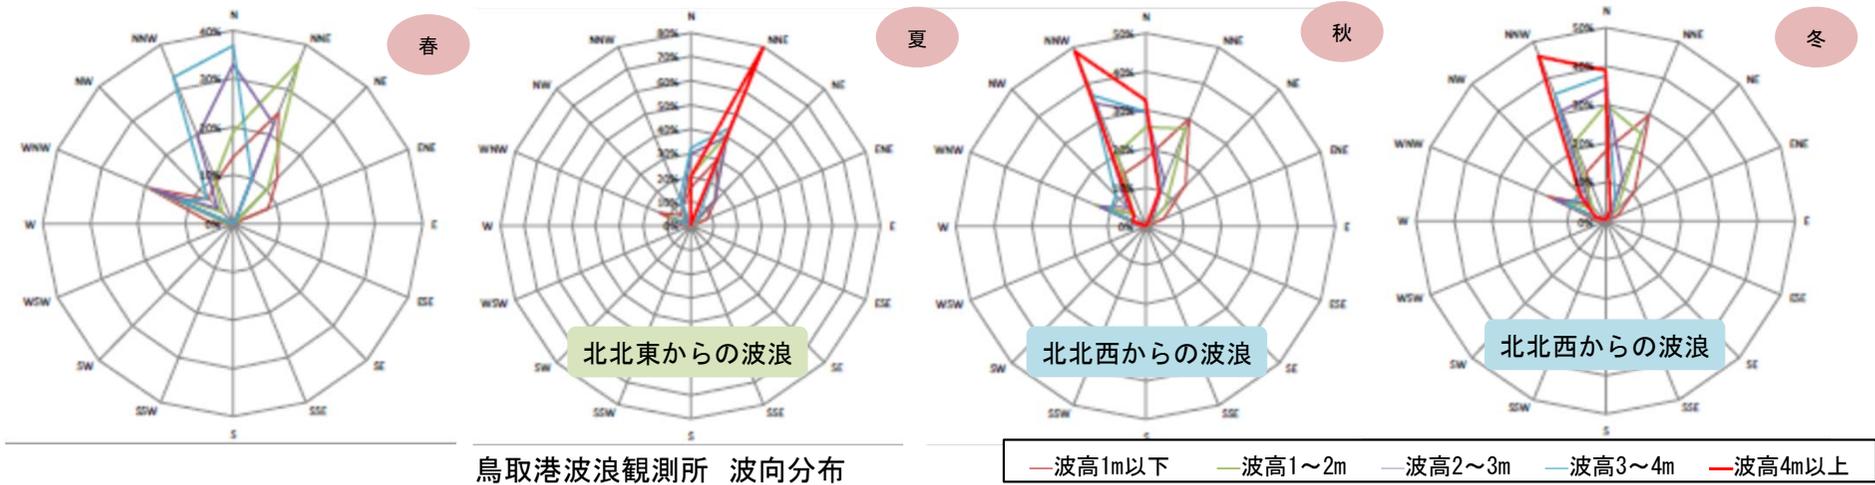
- 北側からの波浪により天神川河口部に土砂が堆積し、河口閉塞が生じると推測される。
- 冬季と夏季により、来襲波浪の方向が異なり、河口砂州の堆積原因となる北西側からの波浪は秋季、冬季において卓越している。
- 過去の主要な河口閉塞発生時には北西側からの波浪が生じており、これにより出水で河口テラスに堆積した砂が河口砂州に押し戻されて河口砂州が拡大しているものとみられる。

河口閉塞は北西方向からの波浪により生じている
