「天神川水系の土砂管理計画(案)」 に関する技術資料

令和6年7月22日

国土交通省 中国地方整備局 倉吉河川国道事務所

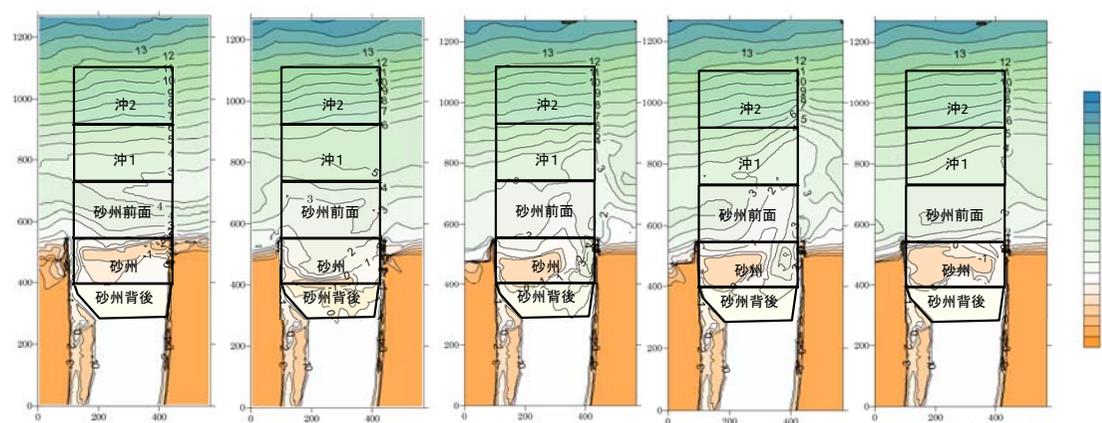
深浅測量結果

- 2018年に発生した西日本豪雨や台風24号などの出水によって、河口砂州が7~8万m³程度フラッシュされている。
- 2017年台風21号の出水による河口砂州のフラッシュ後に行った深浅測量結果から、3次元海浜変形モデル解析を行い、河口への堆砂の様子と堆積土砂量を概ね再現した。
- 2018年の出水によって河口砂州がフラッシュされた後、河口砂州に3.5万m³程度堆積している。

3次元海浜変形モデルによる河口部土砂動態
(2017. 10 台風21号による河口砂州のフラッシュ以降の計算結果)

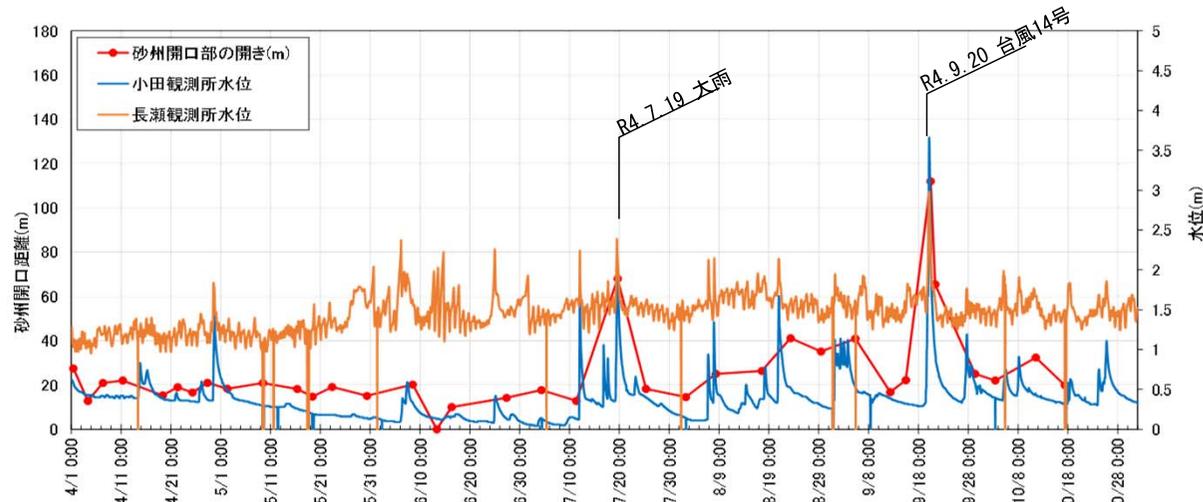
河口砂州開口部の開き(2022年4月1日~2022年10月28日)

- 出水によってフラッシュするまで砂州開口部の開きは概ね一定である。
- 6月中旬に河口閉塞している。

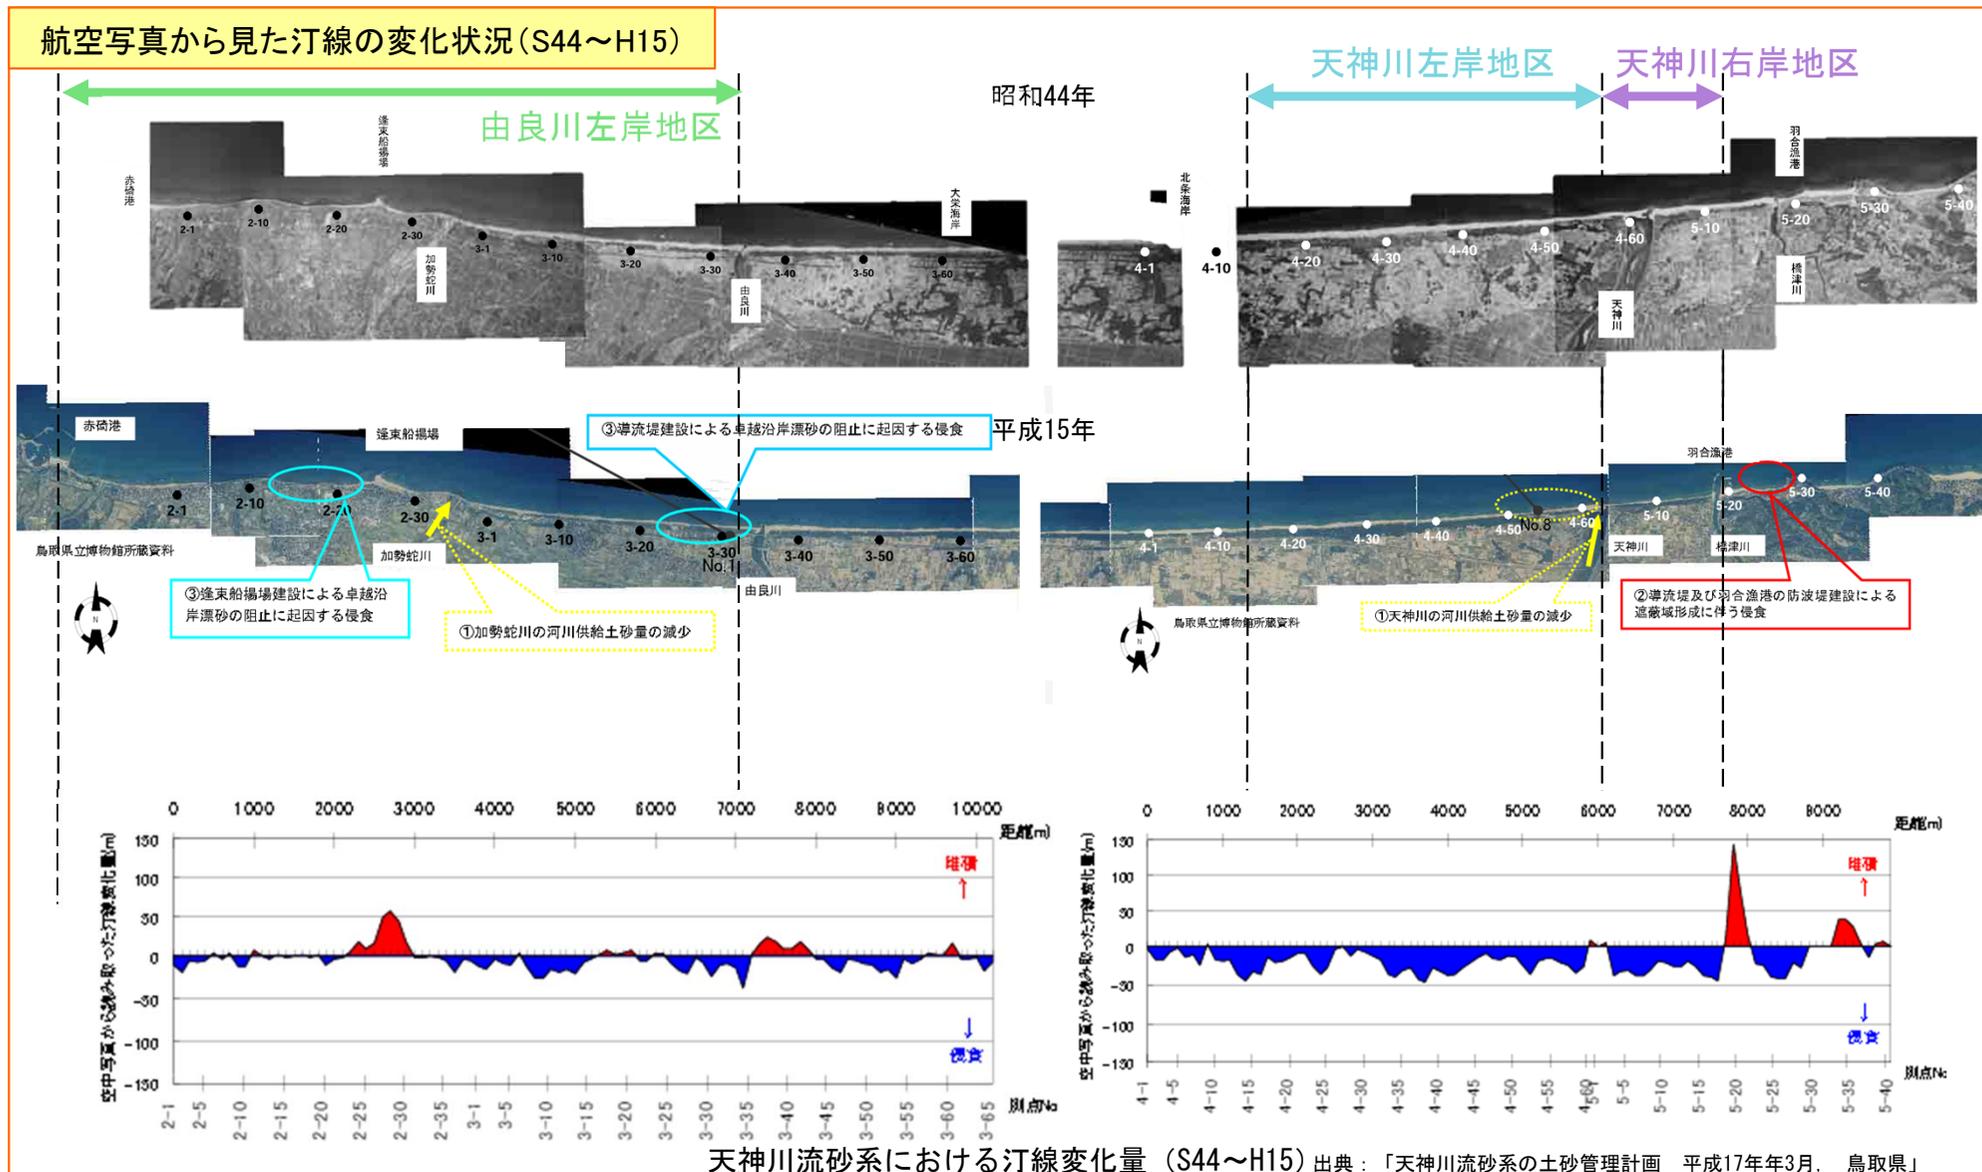
- 鳥取県中部沿岸土砂管理連絡調整会議主導のもと、海岸域の対策・モニタリングが行われている。
- 汀線は全体的に侵食傾向にあり、特に逢東船揚場・羽合漁港等の構造物周辺は沿岸漂砂の阻止に起因する侵食が発生している。
- 昭和40~50年代に由良川導流堤・橋津川導流堤が建設され、これらの構造物が漂砂を捕捉していることが海岸侵食の要因の一つとして考えられる。

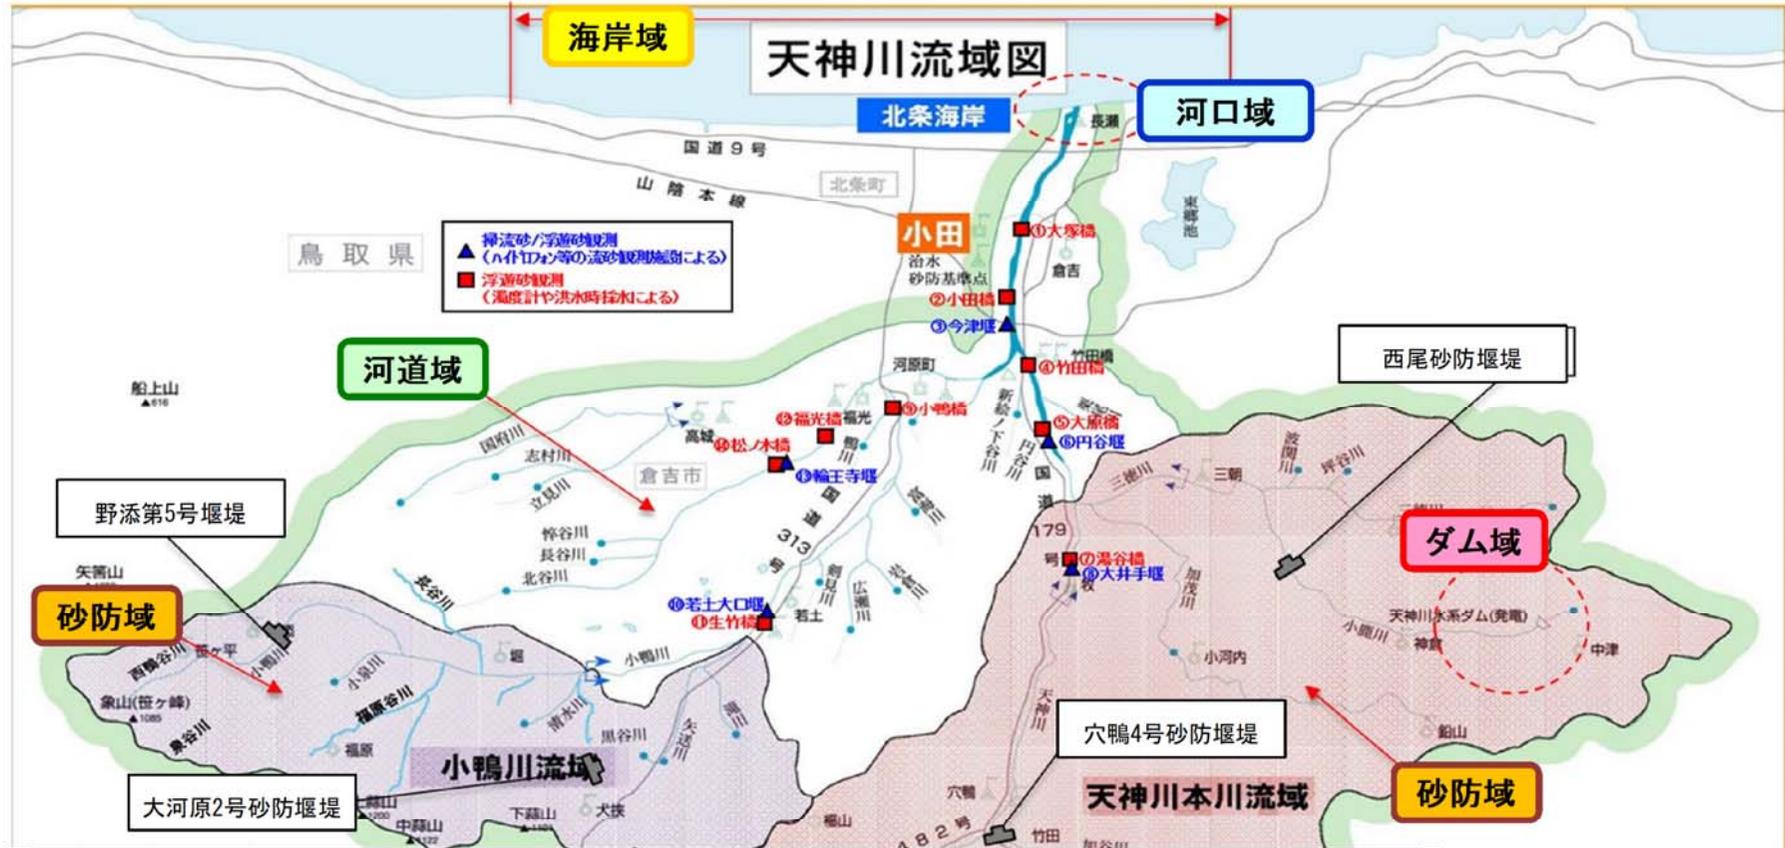
NO.	河川	距離標	位置	項目	手法	H21	H22	H23	H24	H25	H26	H27	H28	H29	H30	R1	R2	R3	R4	R5		
1	天神川	3.46k	大塚橋	浮遊砂	濁度計、洪水時採水				●	●												
2		5.36k	小田橋	浮遊砂	洪水時採水								●			●	●				●	
3		6.20k	今津堰	浮遊砂/掃流砂	流砂量観測装置（ハイドロフォン等）		●	△	△	●	●		●	●	●	●	●	●	△	●	●	
4		7.40k	竹田橋	浮遊砂	濁度計、洪水時採水	●	●	●	●	●												●
5		9.35k	大原橋	浮遊砂	洪水時採水									●		●	●					●
6		9.90k	円谷堰	浮遊砂/掃流砂	流砂量観測装置（ハイドロフォン等）		●	△	△	△	●	●			●*	●*	●	●	●	●	●	●*
7		13.20k	湯谷橋	浮遊砂	洪水時採水									●	●	●	●					●
8		13.30k	大井手堰	浮遊砂/掃流砂	流砂量観測装置（ハイドロフォン等）					●	●	●	●	●	●	●	●	●	●	●	●	●*
9		小鴨	3.97k	小鴨橋	浮遊砂	濁度計、洪水時採水	●	●	●	●	●											
10		小鴨	10.90k	若土大口堰	浮遊砂/掃流砂	流砂量観測装置（ハイドロフォン等）			●	●	●	●	●	●	●	●	●	●	△	●	●	●
11		国	11.00k	生竹橋	浮遊砂	洪水時採水								●	●	●						
12		府	3.79k	福光橋	浮遊砂	濁度計、洪水時採水	●	●	●	●	●											
13		府	5.10k	輪王寺堰	浮遊砂/掃流砂	流砂量観測装置（ハイドロフォン等）				●	●	●	●	●	●	●	●	●	●	●	●	●
14		川	5.41k	松ノ木橋	浮遊砂	洪水時採水								●	●	●	●

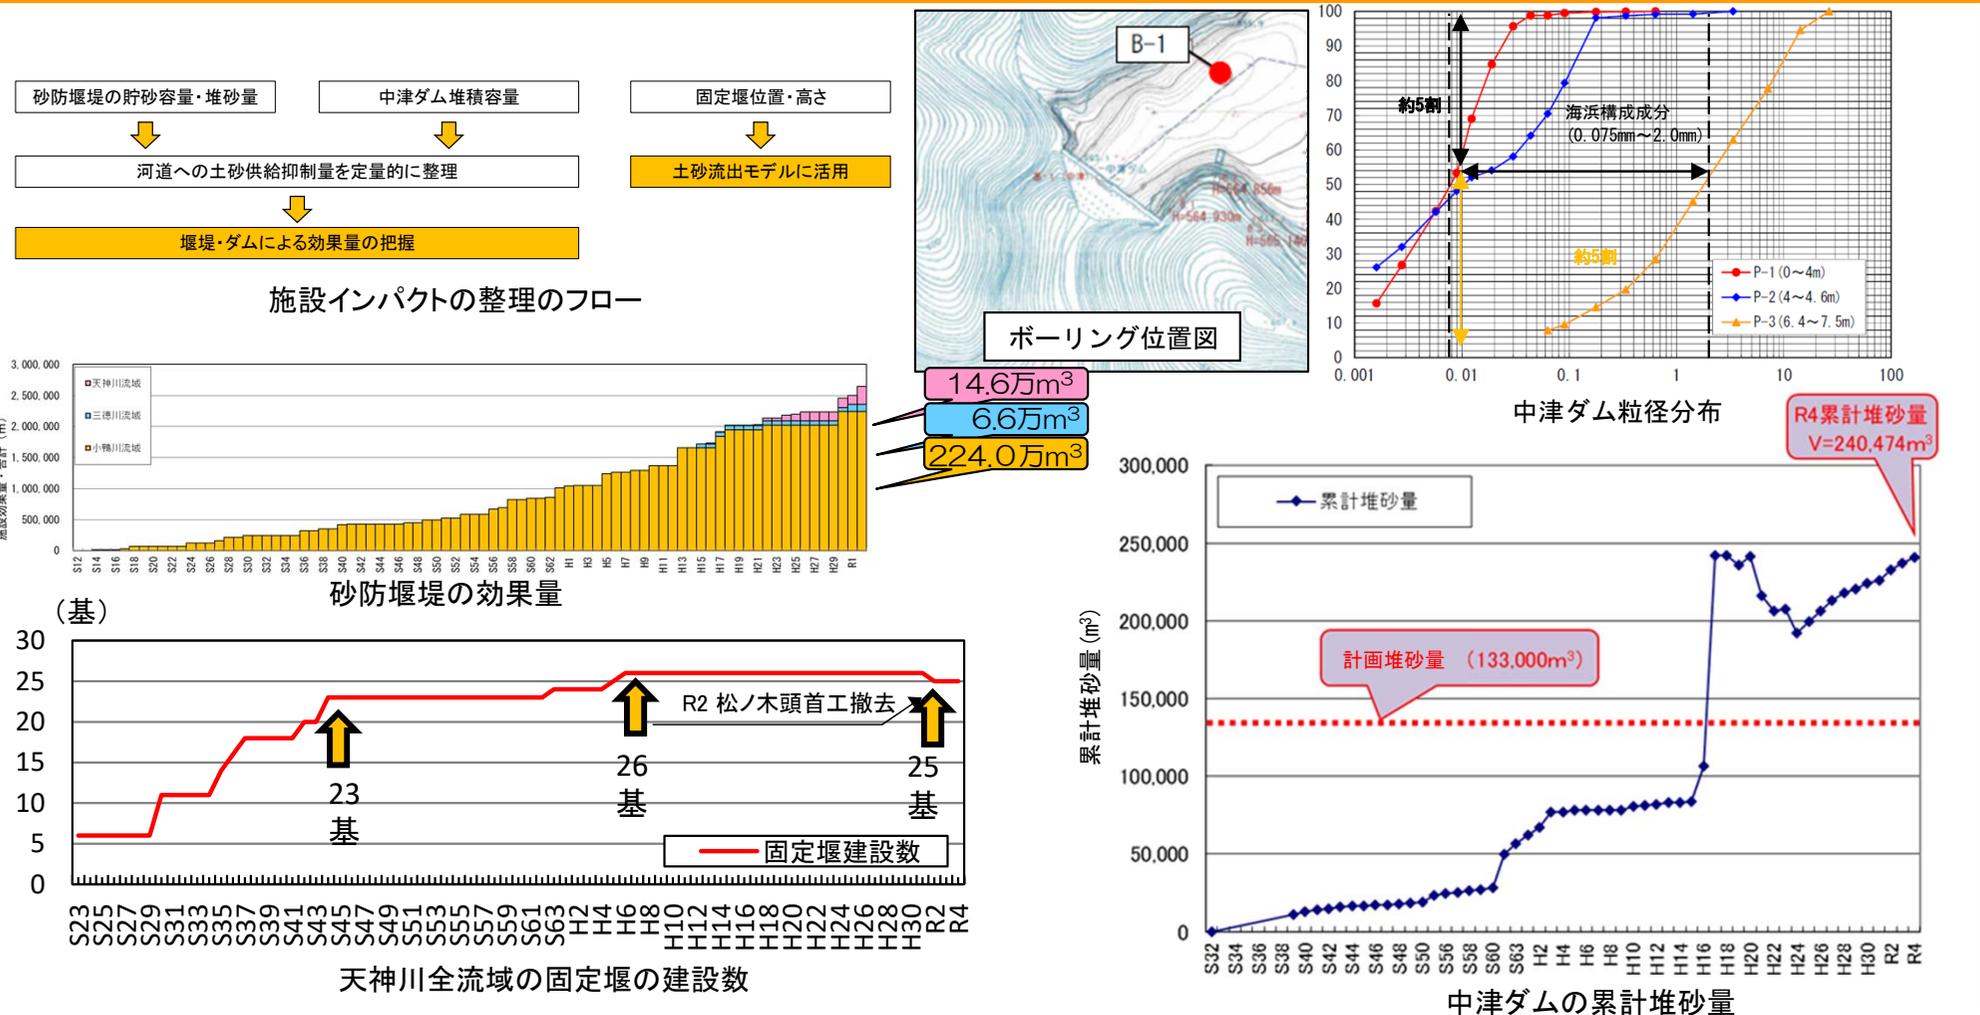
- 施設インパクトとして、砂防堰堤施設の効果量^{*}、中津ダムの累計堆砂量や河道域の固定堰（取水堰）の数を整理した。
- 天神川流域の砂防工事は、昭和7年に鳥取県により本川筋を含む7溪流で開始された。これまで整備した砂防堰堤の効果量は令和2年時点で、天神川流域で約14.6万 m^3 、小鴨川流域で約224.0万 m^3 、三徳川流域で約6.6万 m^3 である。
- 主に昭和30年代～40年代にかけて固定堰が急速に建設されている。
- 中津ダムは平成17年から計画堆砂量を超えている。
- 中津ダムでは令和5年8月の台風により土砂が堆積し、令和5年度に取水口付近の浚渫を行った。令和6年度以降は上流側の堆積土の搬出を継続的に実施していく予定である。

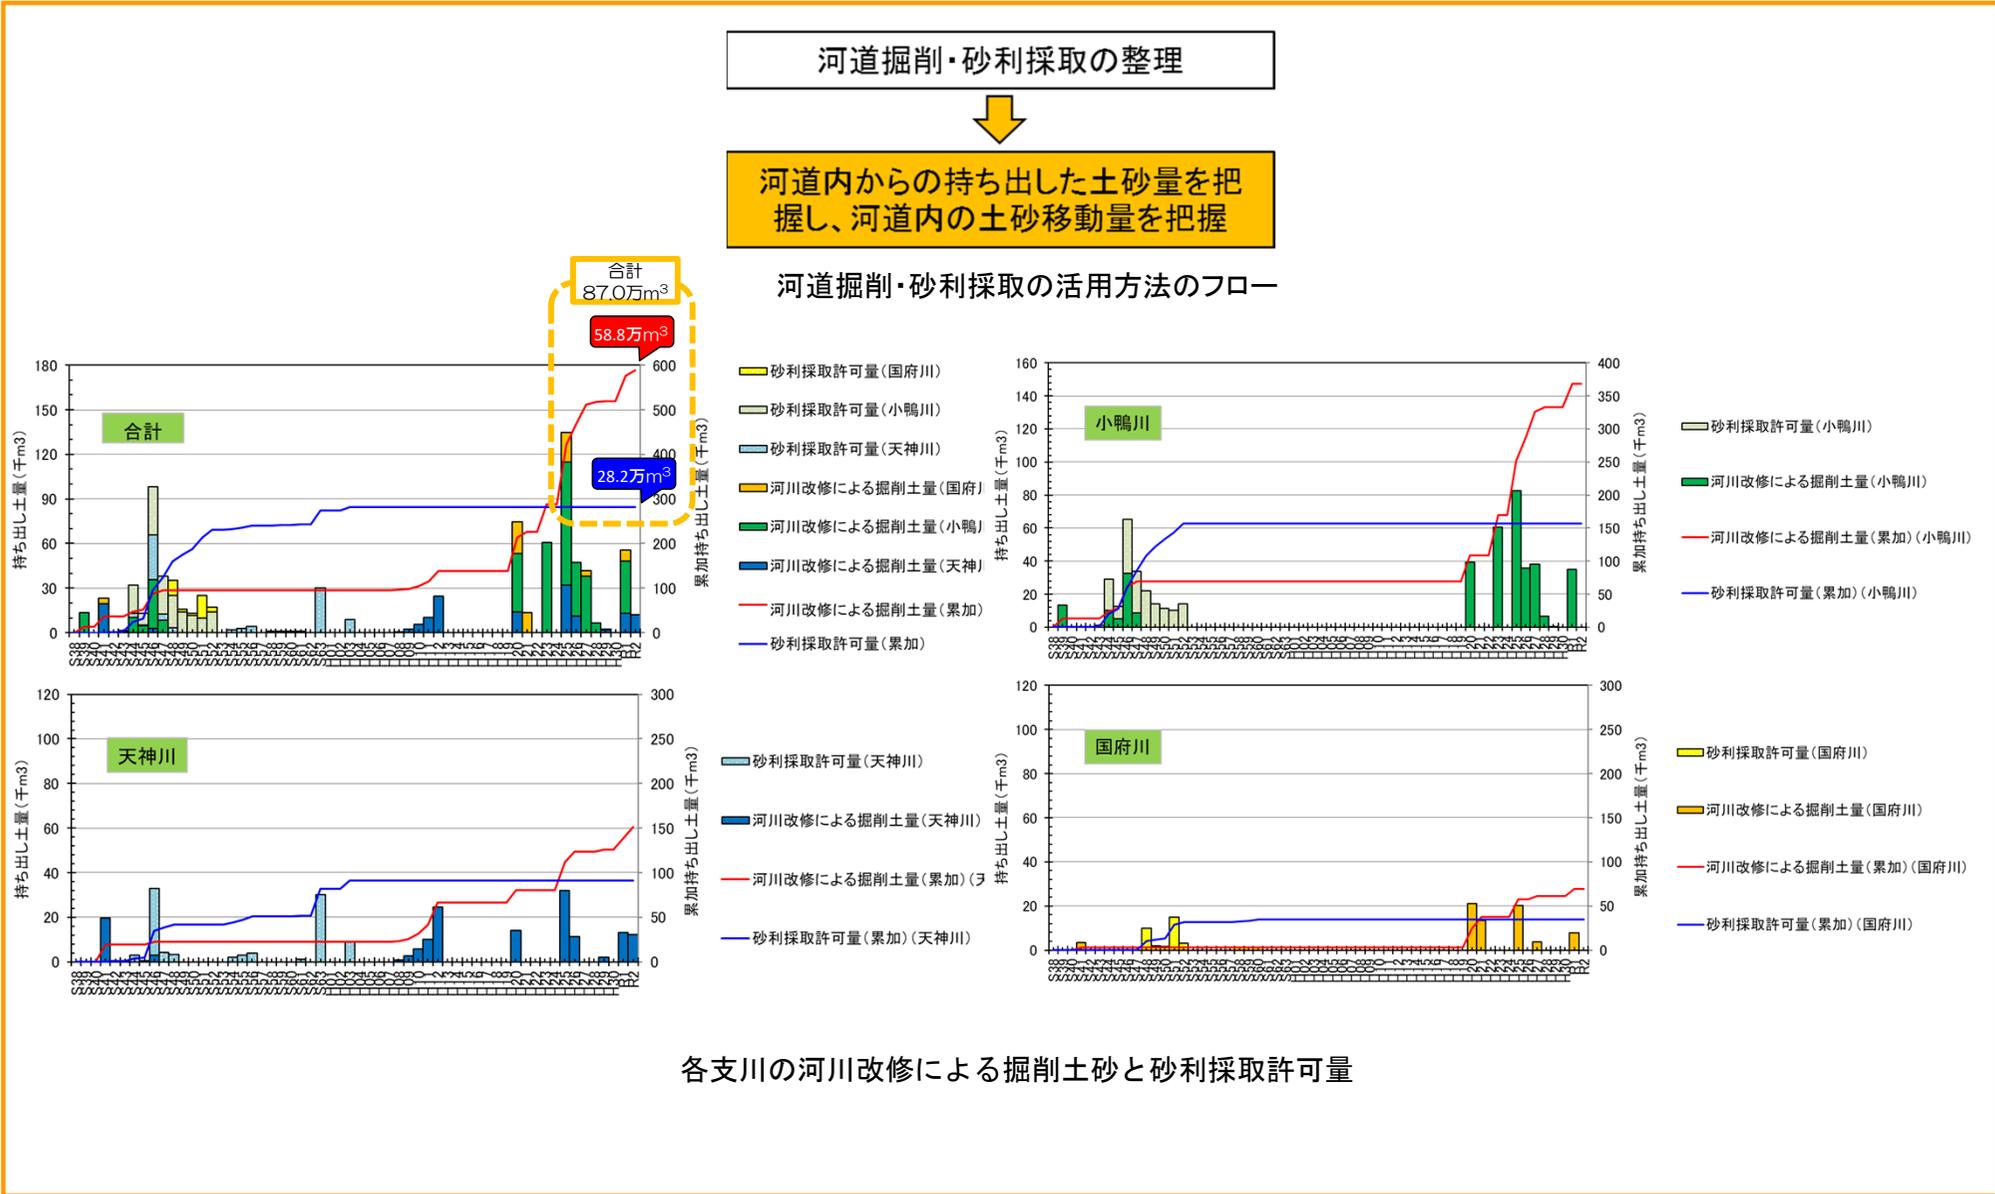
• 天神川、小鴨川、国府川において砂利採取や河床掘削により合計87.0万m³の大量の土砂が流域外に搬出されたと想定される。

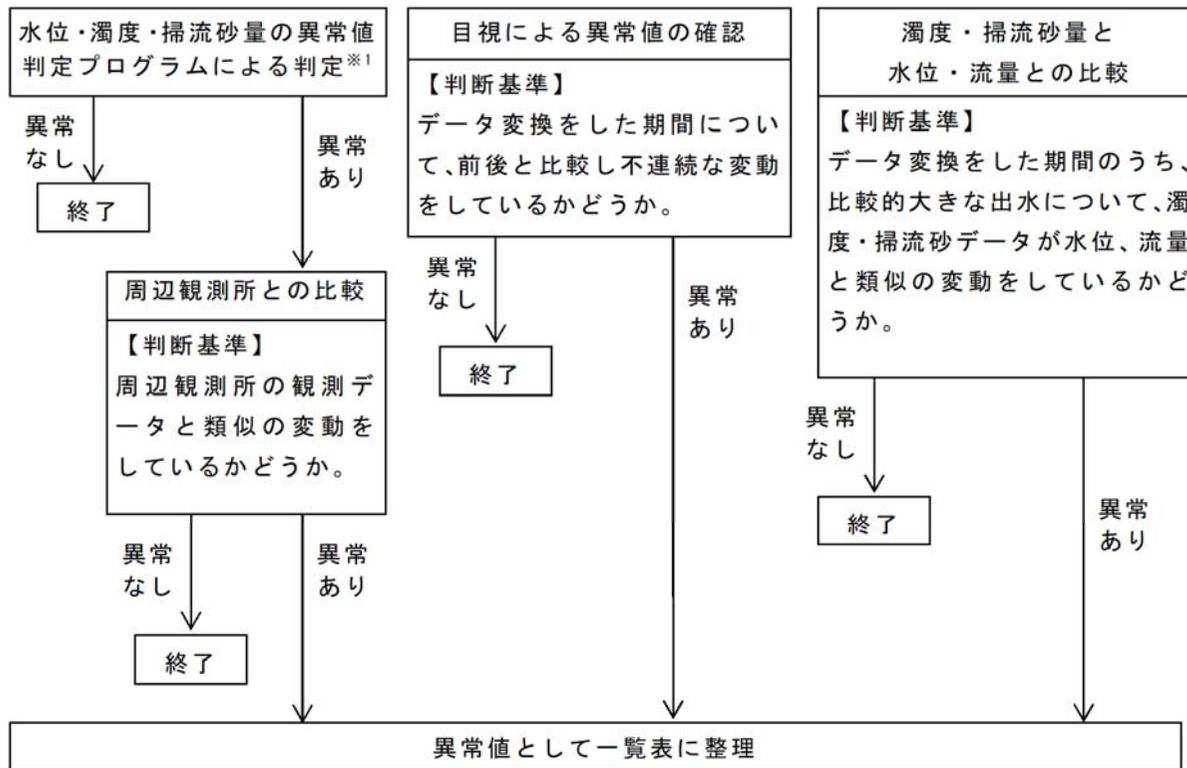
観測データの検証フロー

- 水位、濁度、掃流砂量の観測データの整理を行い、正常または異常のどちらであるかを検証した。
- 検証では、国総研の異常値判定プログラムによる異常値の検出、国総研プログラムでは検出できない異常値の目視確認（グラフ化）による抽出、出水時の水位、流量との比較による検証を行った。

【異常（不具合）データの記号の説明】	
水位：1	常に-1V以下（断線など）
：2	常に5V以上（故障など）
濁度計：1	常に-0.01V以下（断線、埋没など）
：2	常に0.1V以上（埋没、障害物など）
ハイドロフォン：1	常に0.0005V以下（断線など）
：2	常に0.02V以上（センサー管の変形など）

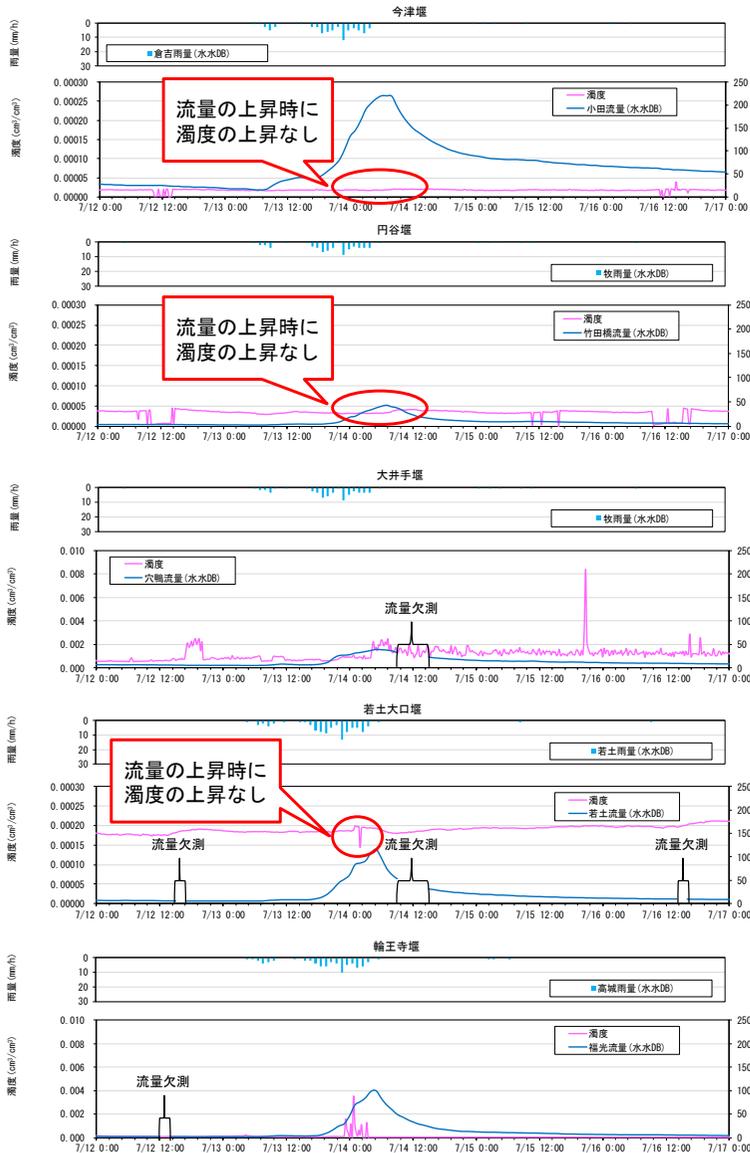
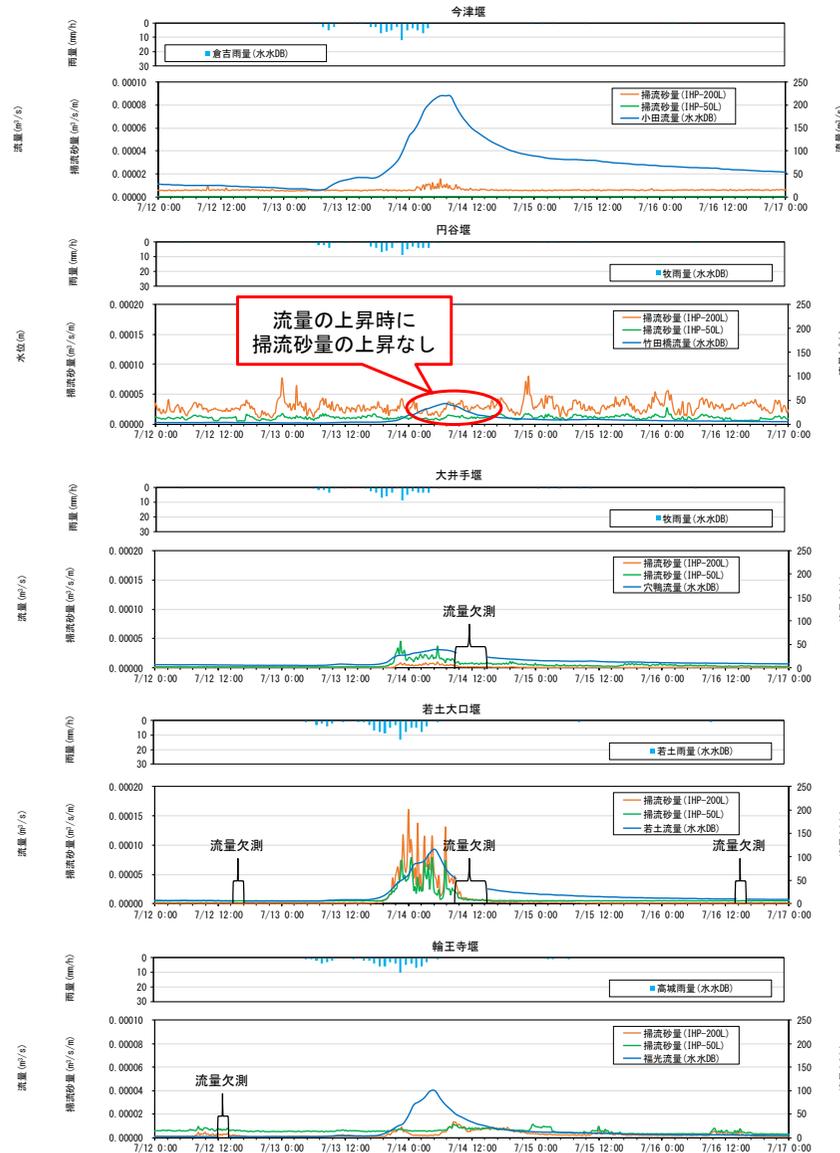
出水時の濁度・掃流砂量の検証結果(一例:2020年7月14日)

- 一例として出水時の水位、流量との比較による検証結果を以下に示す。
- 以下の検証結果から、今津堰、円谷堰、若土大口堰において、濁度、掃流砂量が出水時の流量上昇と連動していない時期が一部見られた。これらの要因としては、観測機器の異常やセンサーの汚れなどが考えられる。対処方法、改善策としては、点検報告書または現地点検による異常の確認が必要と考えられる。

※掃流砂量は0.5m、2.0mで計測した単位流砂量である。

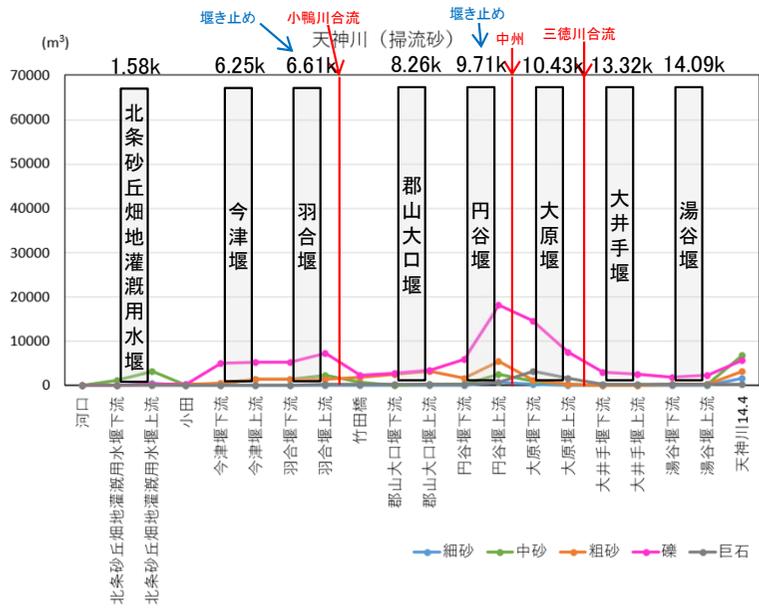
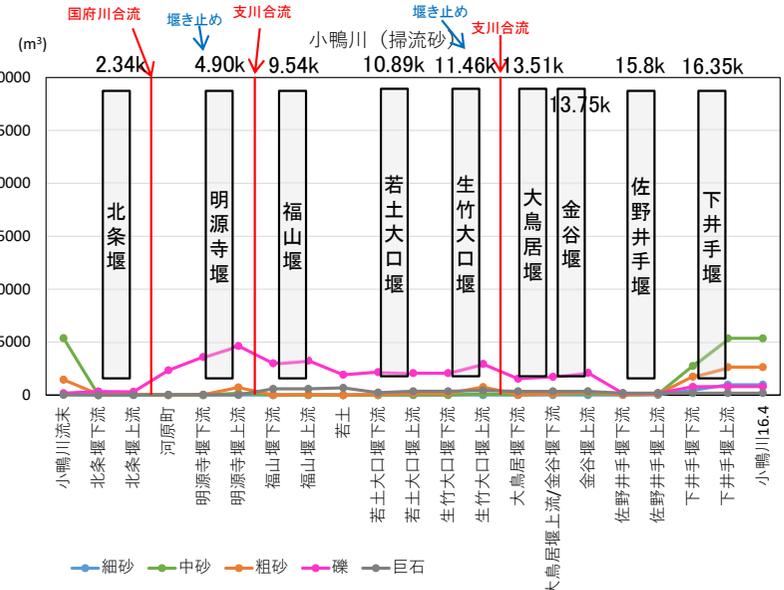
・天神川水系の天神川、小鴨川、国府川、三徳川での1998年（小田地点実測流量 999m³/s [9.25], 1,942m³/s [10.18]が発生）における掃流砂の年粒径別通過土砂量を縦断的に示した。有効粒径集団とした礫分は出水時に堰によって移動が遮られており、取水への影響が懸念される。

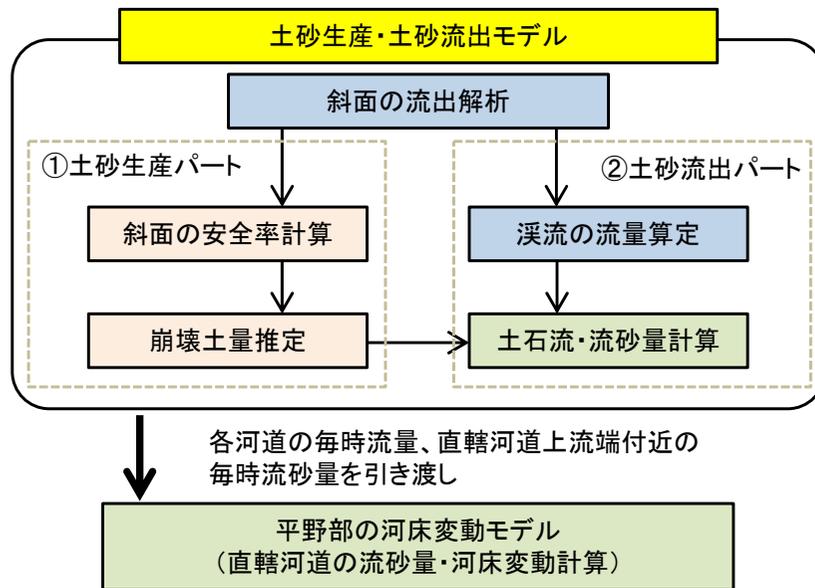
天神川水系の土砂流出モデルの構成

- 天神川水系の土砂流出モデルは、土砂生産・土砂流出モデルと、これにより算定された流量、流砂量を受け取り計算する平野部の河床変動モデルから構成される。
- 土砂生産・土砂流出モデルは、降雨時の斜面安全率評価による生産土砂量（山地河道への流出量）の算定を行う土砂生産パートと、河床変動計算（土石流～掃流砂・浮遊砂への遷移を考慮）によって河川域への土砂流出量を算定する土砂流出パートから構成される。
- 平野部の河床変動モデルは、土砂生産・土砂流出モデルにより算定された流量、流砂量を受け取り、直轄河道の流砂量・河床変動計算を行うモデルである。

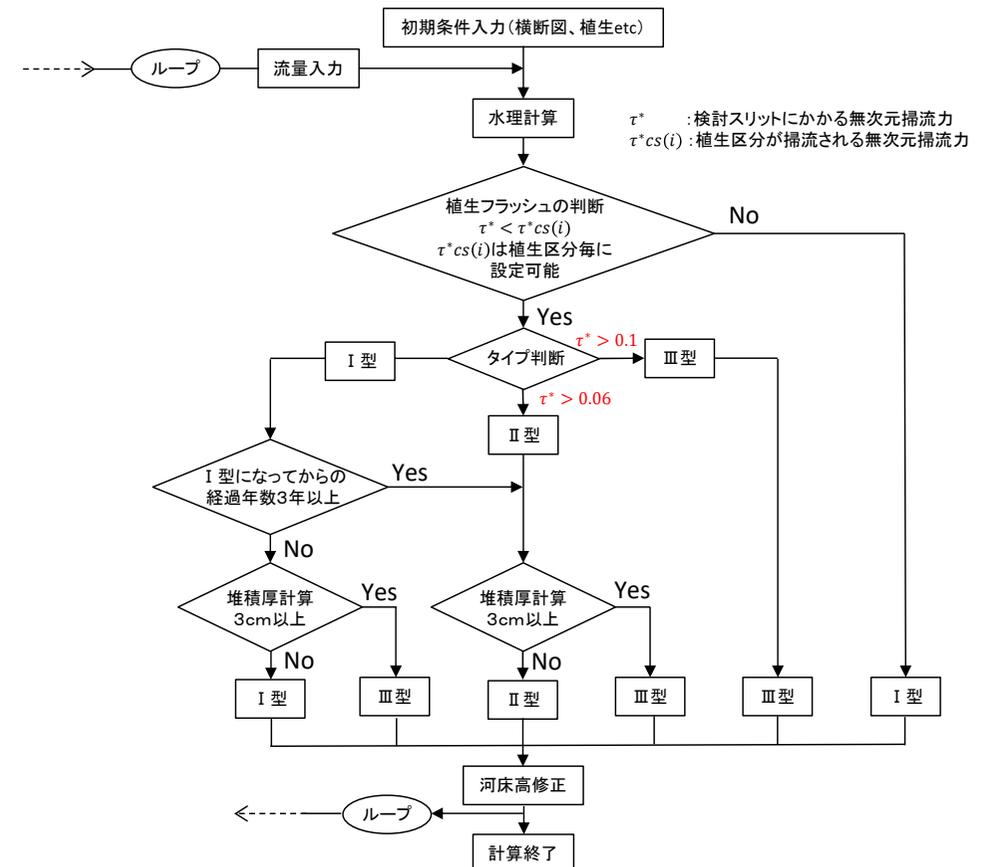
植生消長モデル

- 植生の流出⇒洪水時の無次元掃流力 τ^* で表現
- フロー図では河原に繁茂する植物を植生消長プロセスのタイプ別に分けている
II 型・・・ $\tau^*=0.06$ (平均粒径程度の河床材料が移動)で植生が流出
III 型・・・ $\tau^*=0.1$ (最大粒径程度の河床材料が移動)で植生が流出
- 植生による「土砂の捕捉」として、植生が繁茂することによって洪水時に河床から巻き上がる浮遊砂の量を減少させ、河床に留まる土砂量を増やす手法がとられている。計算式では浮遊砂量の算定式に捕捉率 σ を乗じて巻き上がり量の割合を減らしており、既往文献では「1/3」が適用されている。

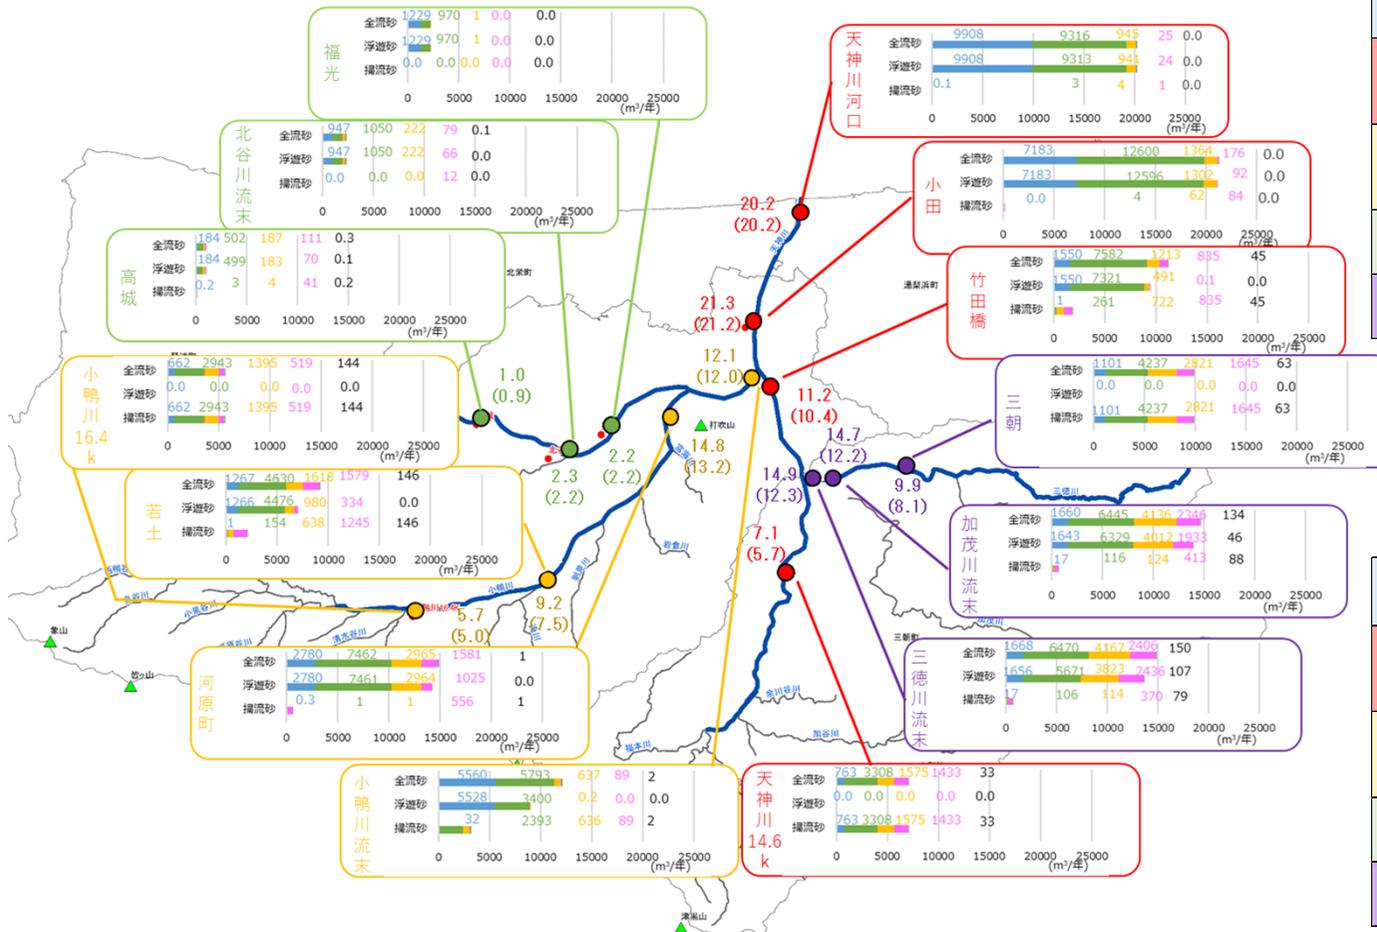
土砂動態マップ

- ・土砂移動予測モデルによる検討の結果、年平均の通過土砂量は、河口部では全粒径、海浜構成材料（粒径0.075～2.0mm）ともに約2.0万m³/年となった。
- ・今後は天神川流域の土砂移動予測モデルの更なる精度向上を行い、水系で一貫した土砂移動の評価を行うなど、土砂動態マップの数値について精査を進めていく。

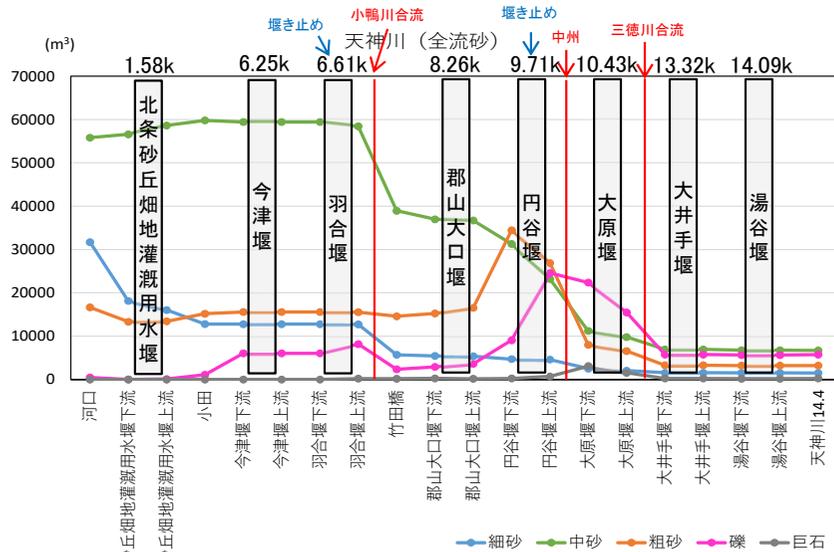
1998年(小田地点実測流量 999m³/s [9.25], 1,942m³/s [10.18])

- 土砂移動予測モデル検討結果から、各観測地点の通過土砂量を縦断的に示した。天神川では羽合堰、円谷堰、大原堰などで堰下流は堰上流と比較して礫、巨石の割合が減少している傾向があり、堰によって主に礫以上の土砂移動が遮られていることが分かる。粒径が大きくなるほど通過土砂量の変化点が上流になる。

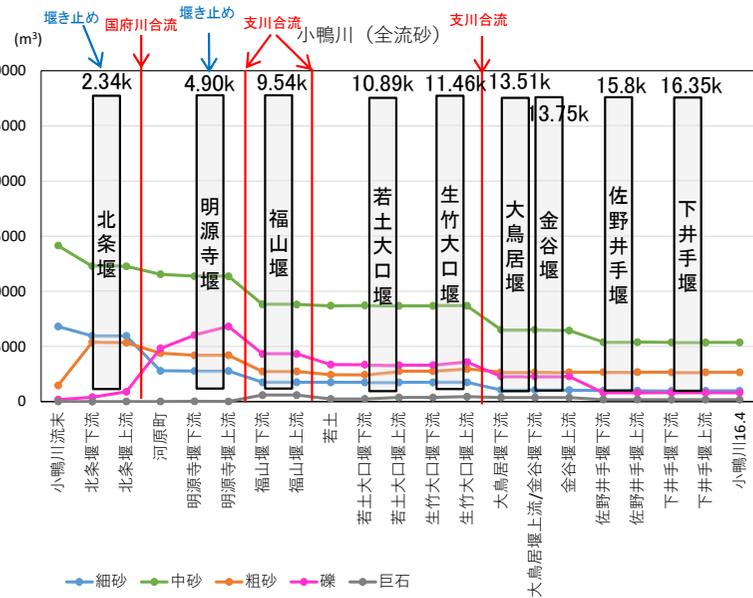
1998年(河原町地点実測流量 916m³/s [10.18])

・土砂移動予測モデル検討結果から、各観測地点の通過土砂量を縦断的に示した。小鴨川では北条堰、明源寺堰などで堰下流は堰上流と比較して礫、巨石の割合が減少している傾向があり、堰によって主に礫以上の土砂移動が遮られていることが分かる。比較的流量の小さい2021年出水では礫以上の粒径はほとんど動いていない。

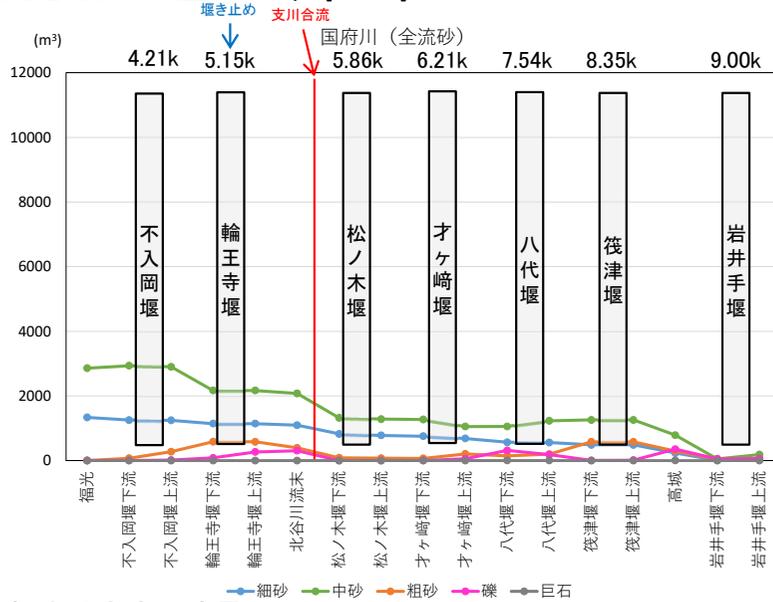
1998年(福光地点実測流量 466m³/s [10.18])

・土砂移動予測モデル検討結果から、各観測地点の通過土砂量を縦断的に示した。国府川では輪王寺堰で、堰下流は堰上流と比較して礫、巨石の割合が減少している傾向があり、堰によって主に礫以上の土砂移動が遮られていることが分かる。国府川での通過土砂量は他河川と比較して少なく、礫、巨石の土砂移動はほとんど生じていない。

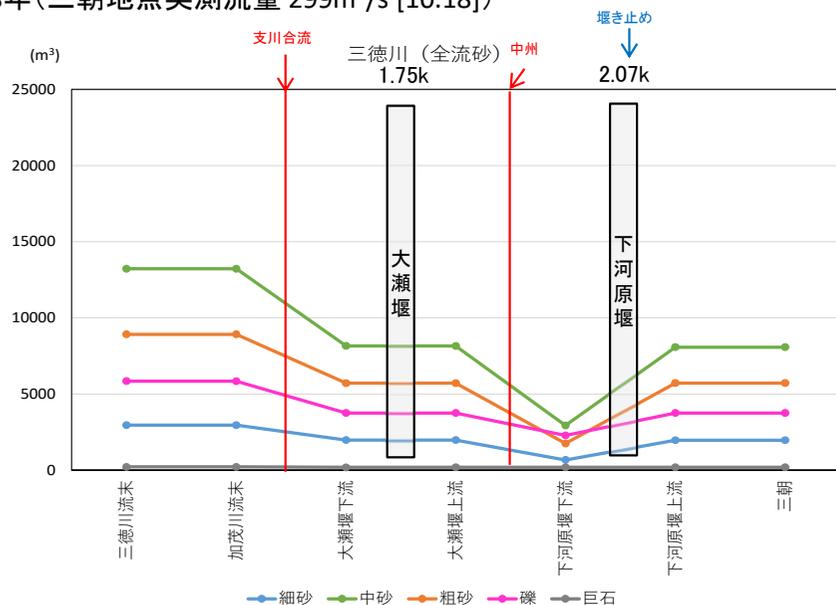
1998年(三朝地点実測流量 299m³/s [10.18])

- 土砂移動予測モデル検討結果から、各観測地点の通過土砂量を縦断的に示した。三徳川では下河原堰で、堰下流は堰上流と比較して礫、巨石の割合が減少している傾向があり、堰によって主に礫以上の土砂移動が遮られていることが分かる。支川合流箇所や中州通過箇所において土砂の増加がみられる。

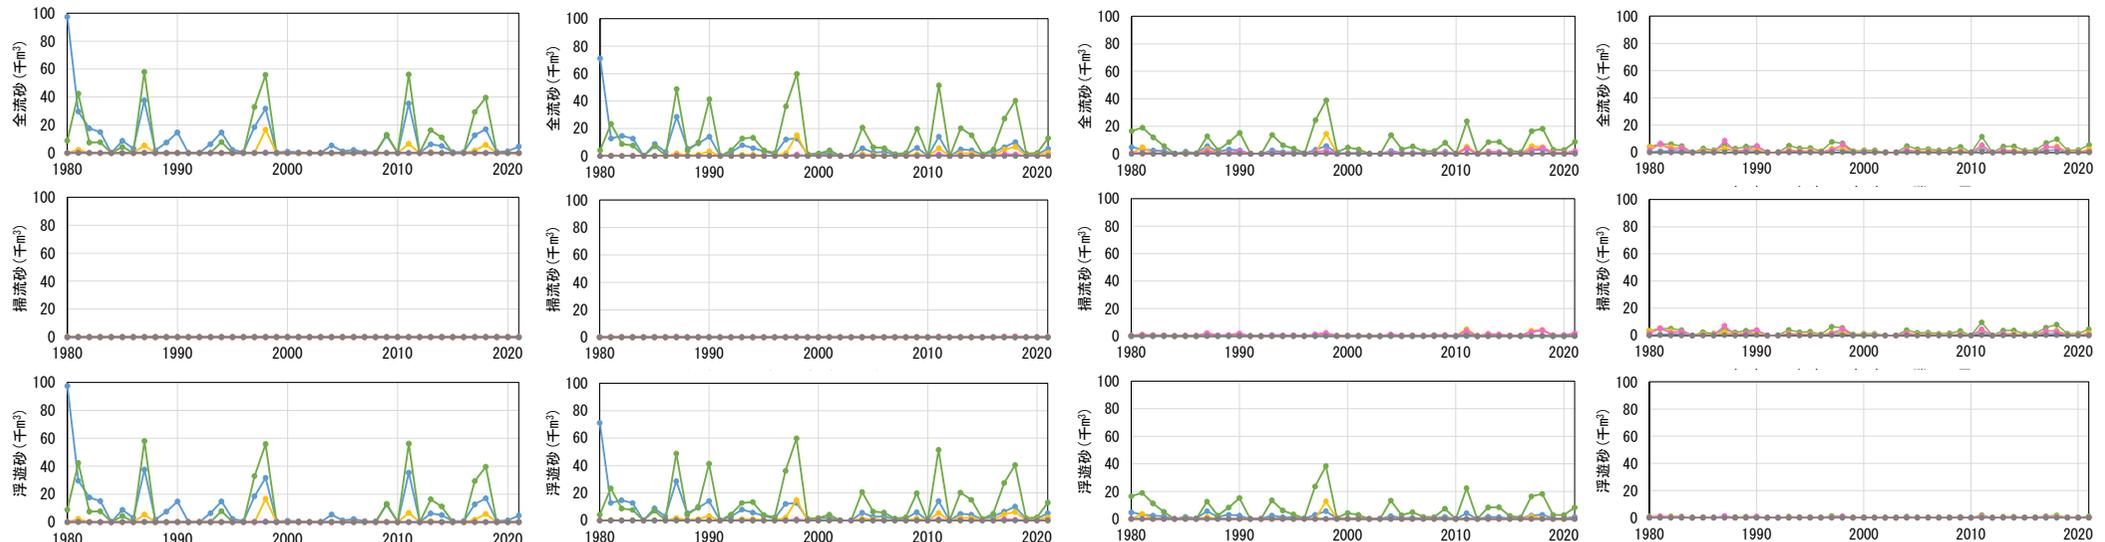
- 海浜構成材料の粒径は0.075~2.0mmであり、天神川では河道域からは多く供給されるが、砂防域からはほとんど供給されていない。
- 現時点で掃流砂、浮遊砂観測精度に課題があり、これによる計算モデルも課題はあるが、掃流砂は小鴨川合流点の竹田橋地点までは動いている。浮遊砂は河口まで動いており、河口地点では粒径の大部分を示している。

細砂～中砂が主成分

中砂が主成分

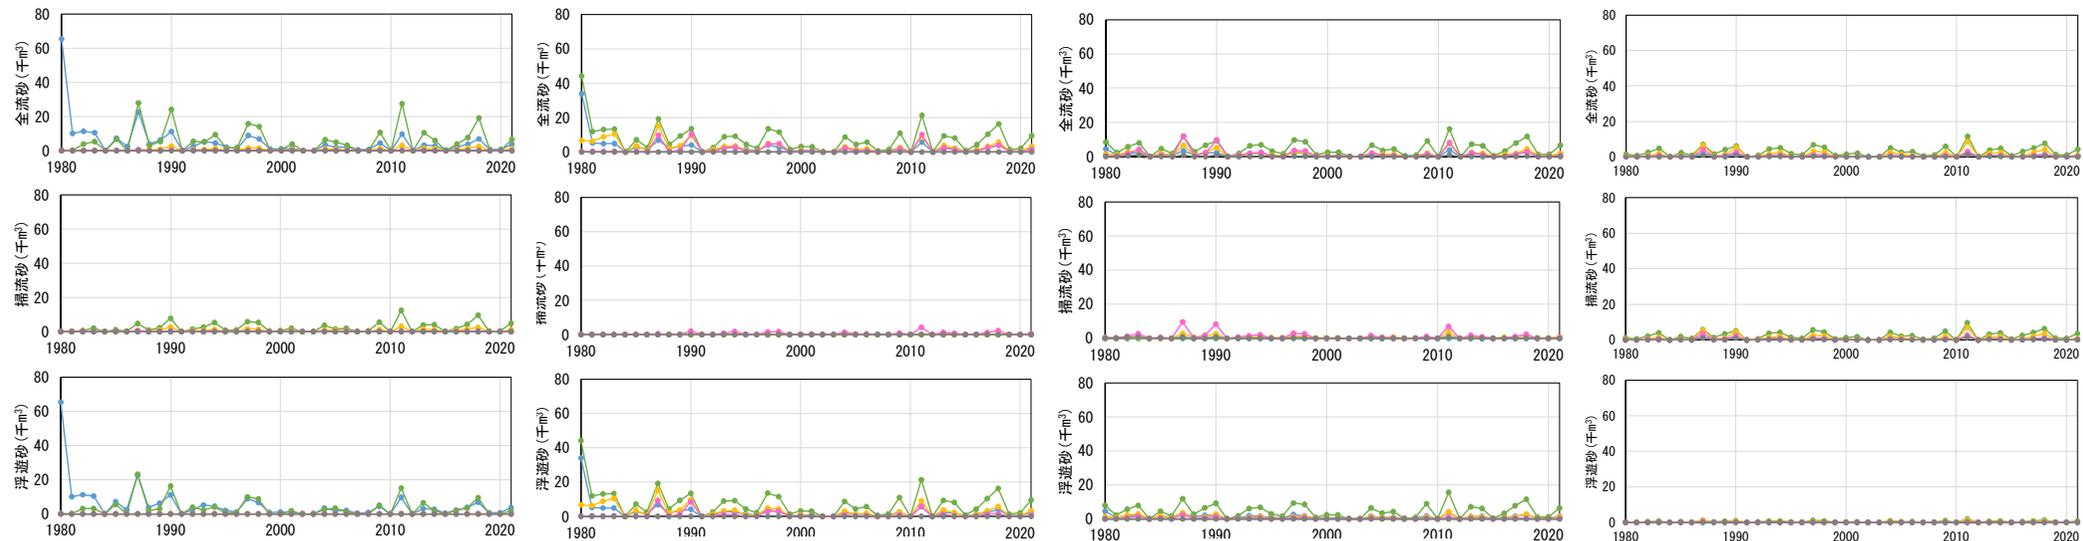
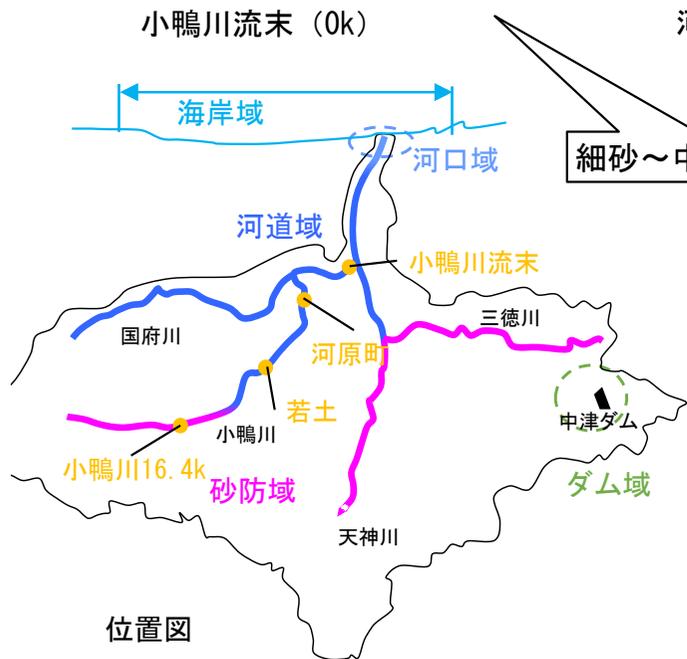
- 海浜構成材料の粒径は0.075~2.0mmであり、小鴨川では河道域からは多く供給されるが、砂防域からはほとんど供給されていない。
- 現時点で掃流砂、浮遊砂観測精度に課題があり、これによる計算モデルも課題はあるが、掃流砂は流末までわずかに動いている。浮遊砂も流末まで動いており、中流~流末にかけて粒径の大部分を示している。

細砂~中砂が主成分

中砂が主成分

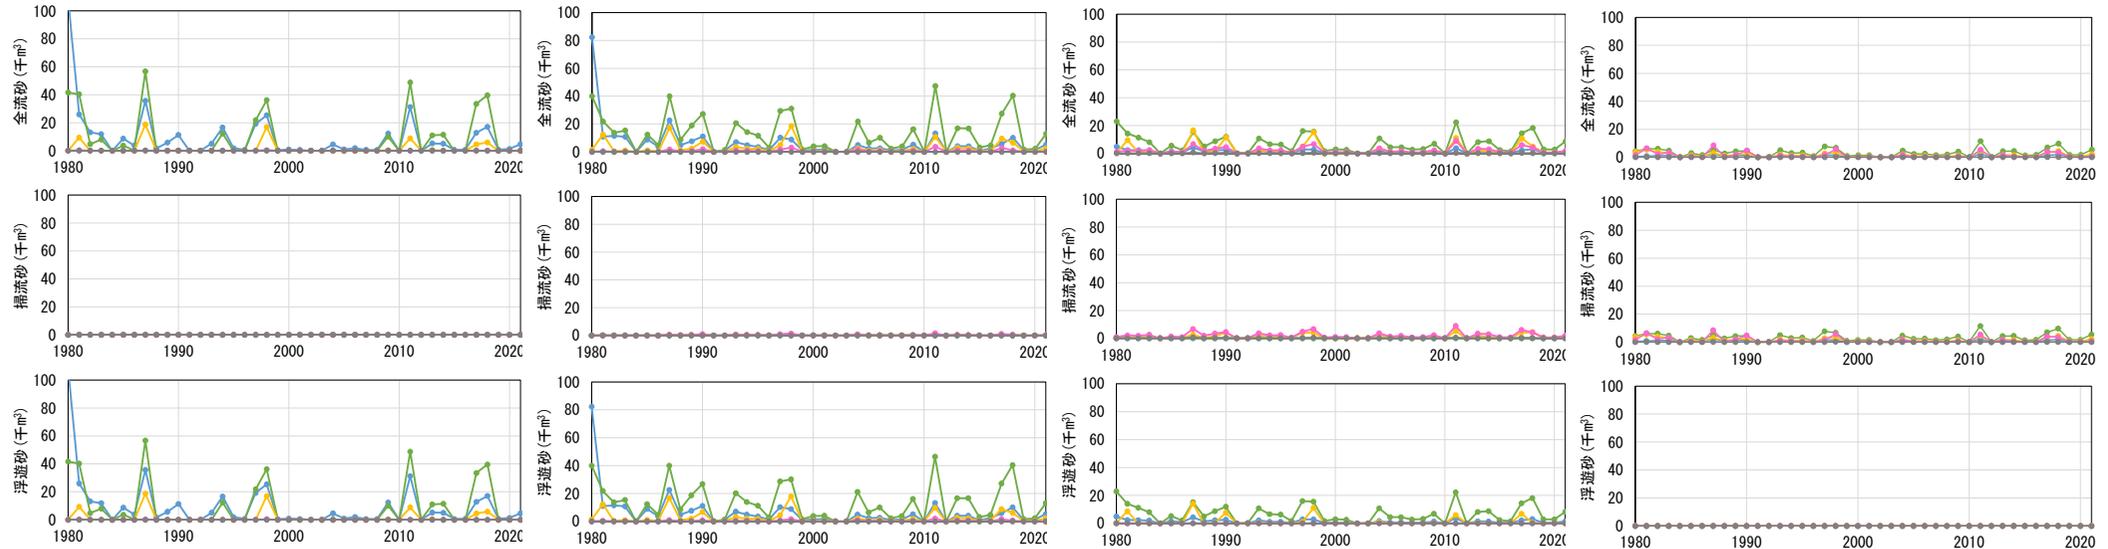
- 海浜構成材料の粒径は0.075~2.0mmであり、天神川では河道域からは多く供給されるが、砂防域からはほとんど供給されていない。
- 現時点で掃流砂、浮遊砂観測精度に課題があり、これによる計算モデルも課題はあるが、掃流砂は小鴨川合流点の竹田橋地点までは動いている。浮遊砂は河口まで動いており、河口地点では粒径の大部分を示している。
- 堰ありの場合と比較して、小鴨川合流点の竹田橋地点で掃流砂の礫分の土砂移動が大きい。

細砂～中砂が主成分

中砂が主成分
