「天神川水系の土砂管理計画(案)」 に関する技術資料

令和6年7月22日

国土交通省 中国地方整備局 倉吉河川国道事務所

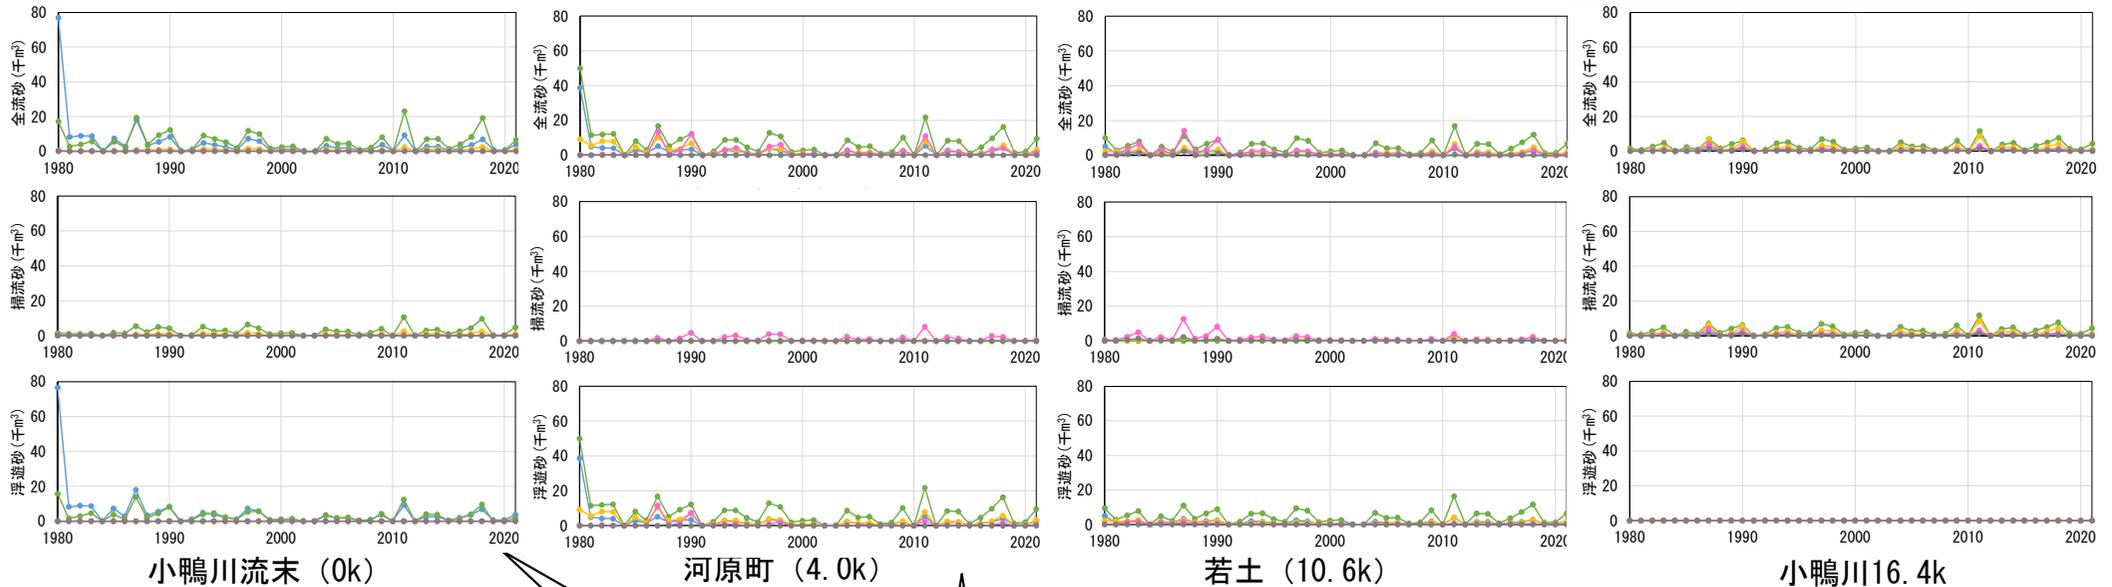
- 海浜構成材料の粒径は0.075~2.0mmであり、小鴨川では河道域からは多く供給されるが、砂防域からはほとんど供給されていない。
- 現時点で掃流砂、浮遊砂観測精度に課題があり、これによる計算モデルも課題はあるが、掃流砂は流末までわずかに動いている。浮遊砂も流末まで動いており、中流~流末にかけて粒径の大部分を示している。
- 堰ありの場合と比較して、全体的に土砂量の微増がみられる。

細砂~中砂が主成分

中砂が主成分

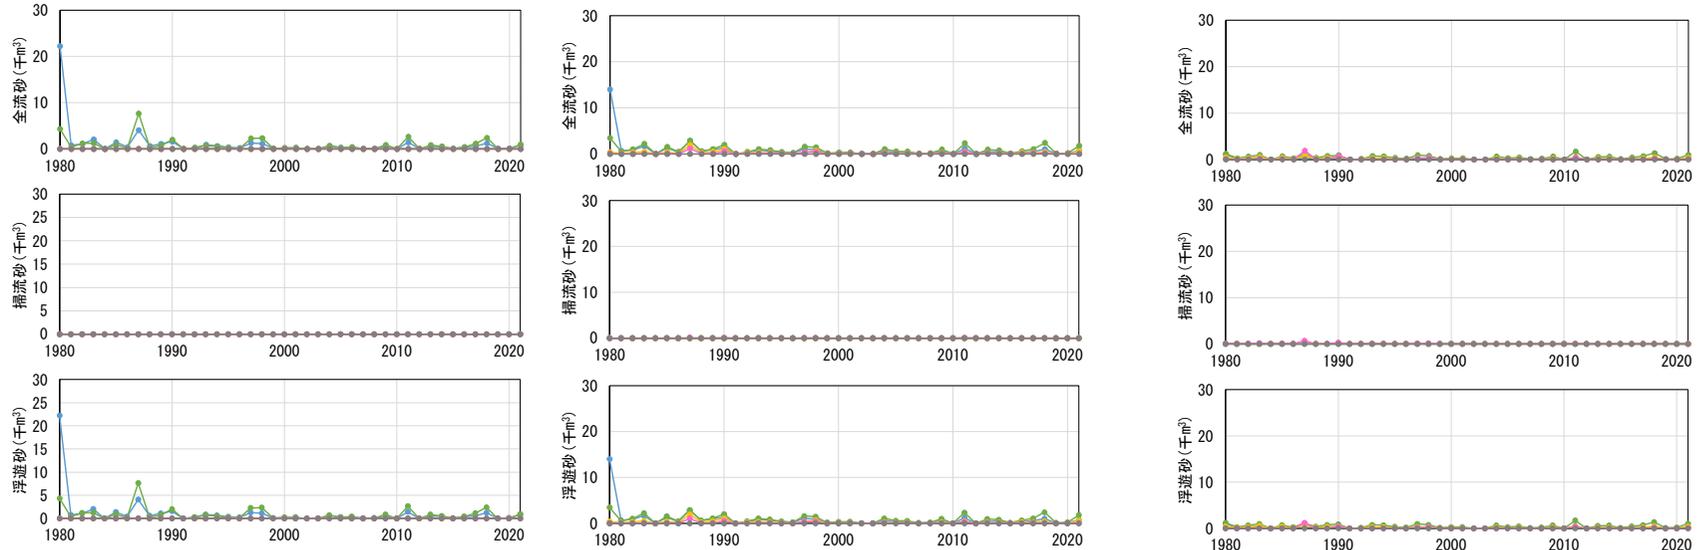
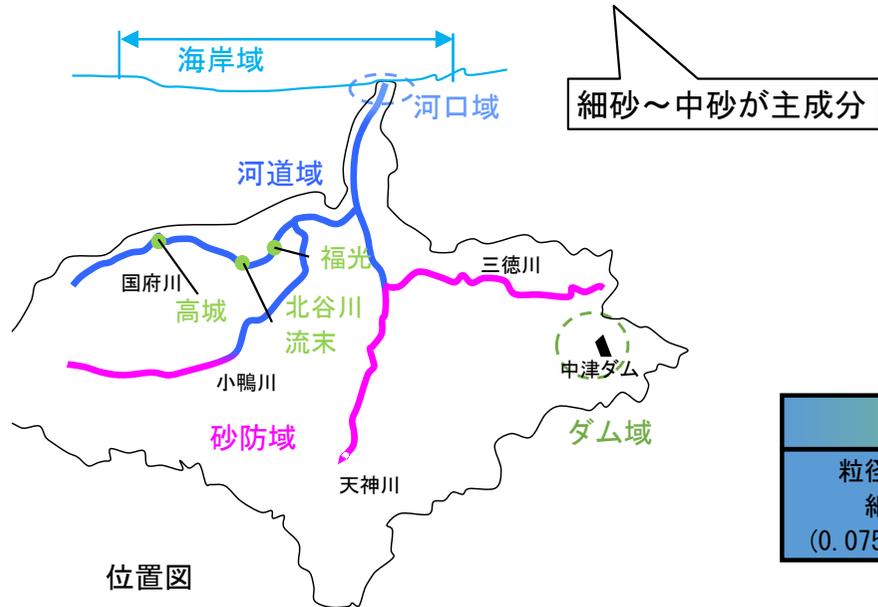
- 海浜構成材料の粒径は0.075~2.0mmであり、国府川からはほとんど供給されていない。
- 現時点で掃流砂、浮遊砂観測精度に課題があり、これによる計算モデルも課題はあるが、全体的に年間土砂量が少なく、掃流砂は全域にわたってほとんど流下していない。
- 堰ありの場合と比較して、浮遊砂の微増がみられる。

細砂～中砂が主成分

中砂が主成分

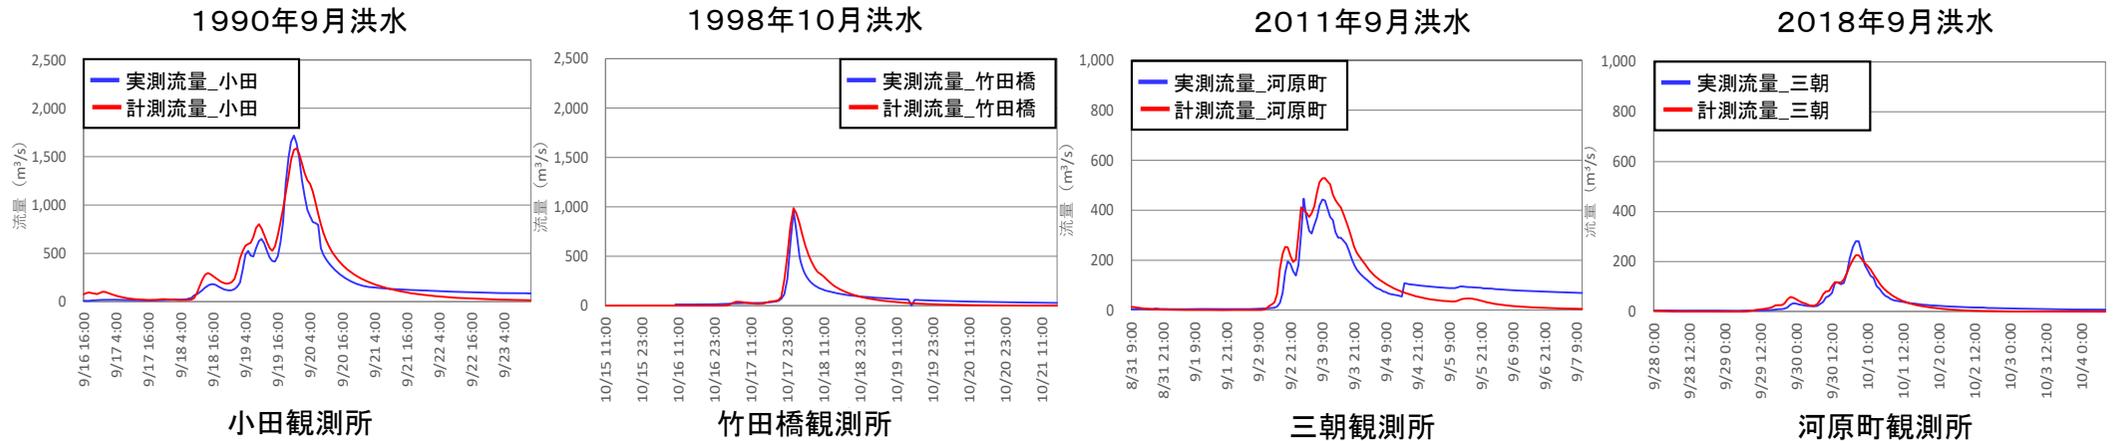
検証対象洪水再現結果の一例

- 出水規模の大きい4洪水を対象に実績流量との整合性に着目した降雨流出パラメータを設定した。4例を以下に示す。一部誤差が大きい箇所もみられるが、概ね再現できている。

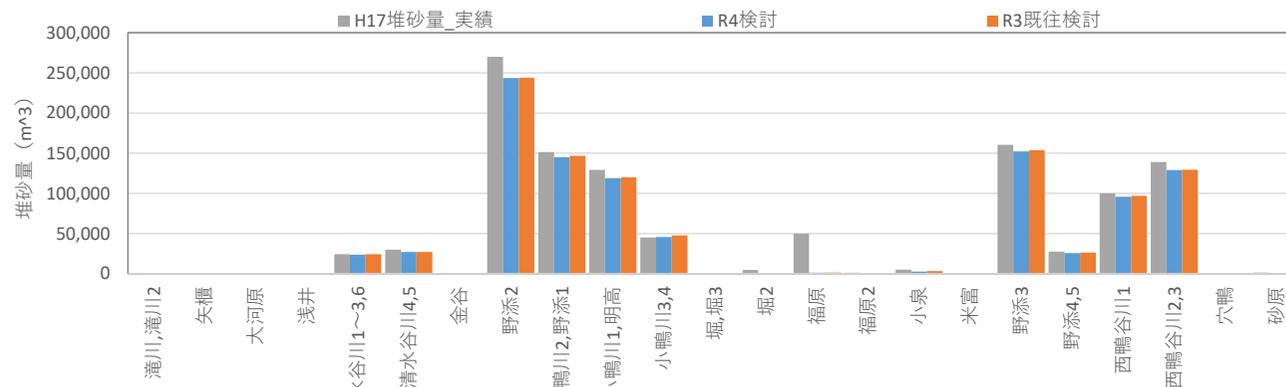
堰堤堆砂状況の再現結果の一例(H17時点堆砂量)

- 既往調査に基づくH17年時点の堆砂状況とH21-R1年のLP差分解析に基づいた堰堤の堆砂状況との整合性に着目し、再現性の確認を行った。一部再現できていない堰堤がみられるが、概ね再現できている。

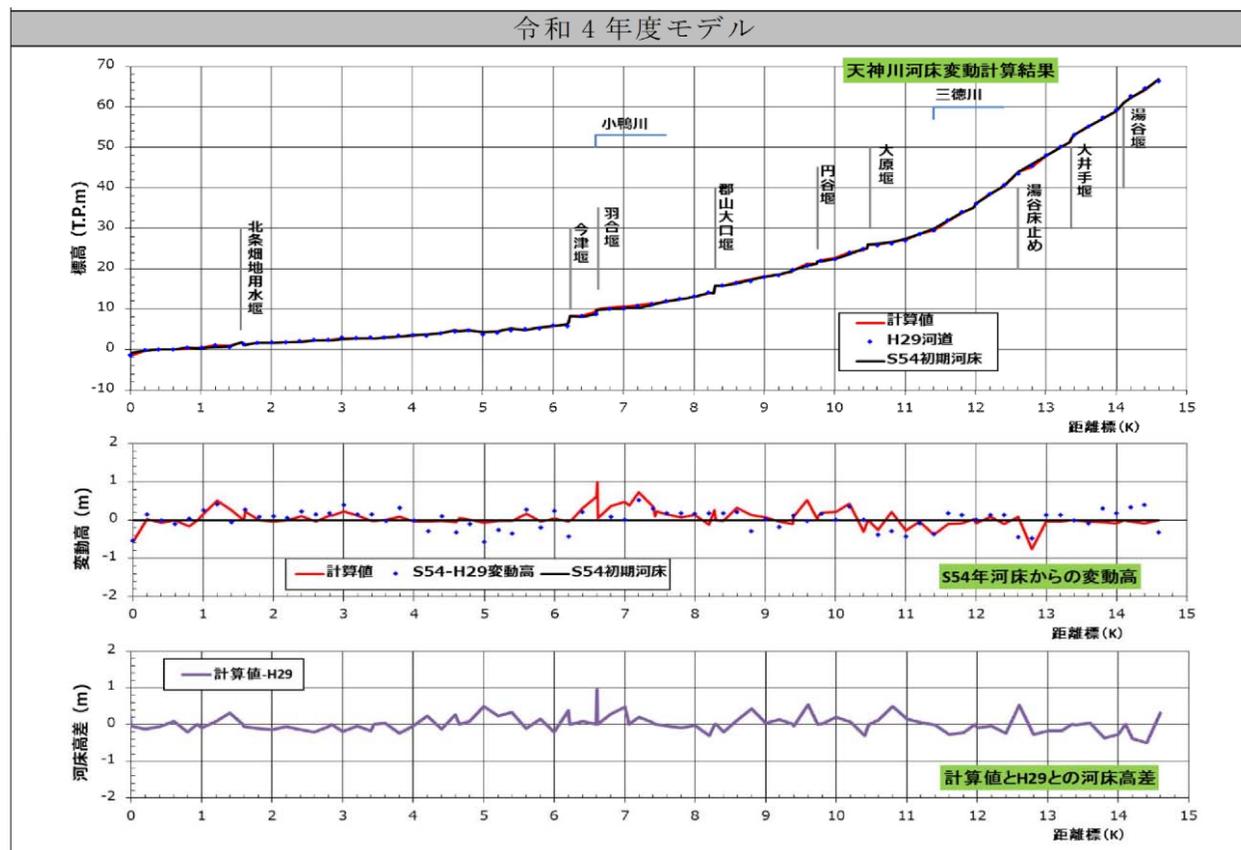
天神川一次元河床変動計算結果(S55～H29)

標準偏差の値から(特に天神川や小鴨川)精度が確保できていることが示されている

概ね一致している
