# 天神川水系土砂管理計画 (案)

令和7年2月

国土交通省 中国地方整備局

倉吉河川国道事務所

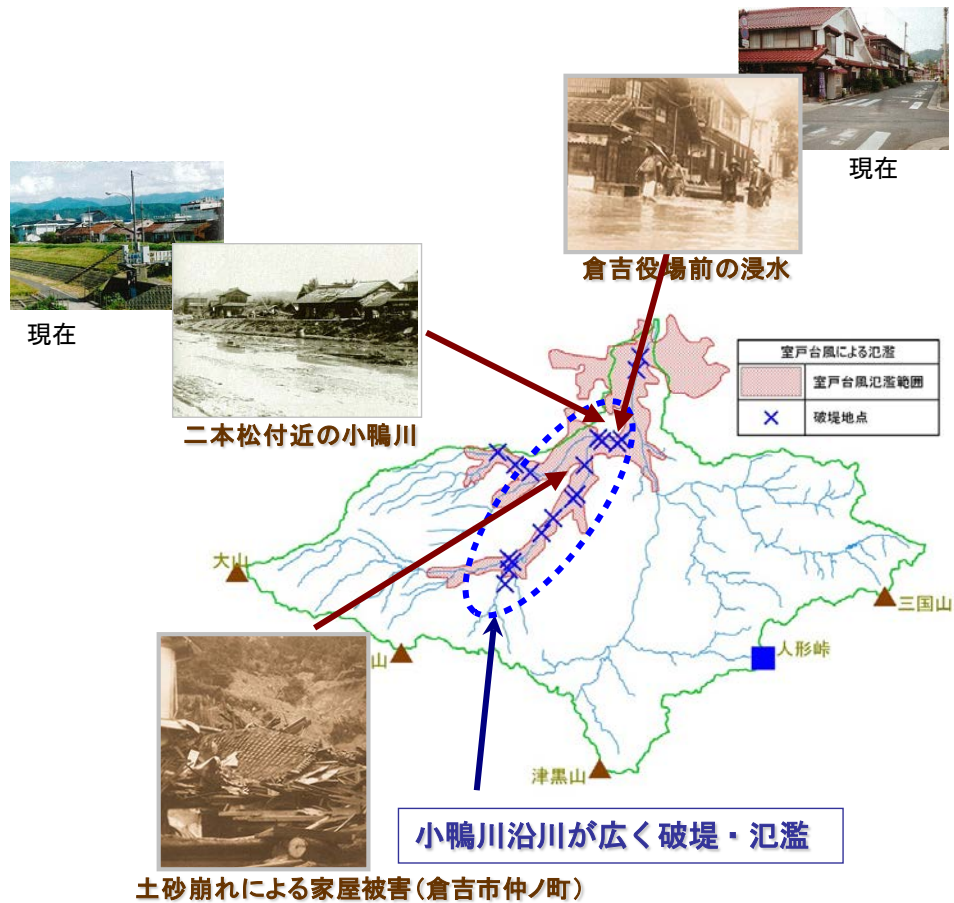
図 1.4-1 昭和9年室戸台風による被害

昭和 9 年室戸台風洪水では、流域の至るところで大崩壊が発生し、洪水と土石流により、下流平野部に多大の損害を与えた。小鴨川では堤防が多くの箇所で決壊し、はん濫した濁流は「一朝にして当時の小鴨村、倉吉町を石河原と化し一面の泥海に変じた」と言われた。

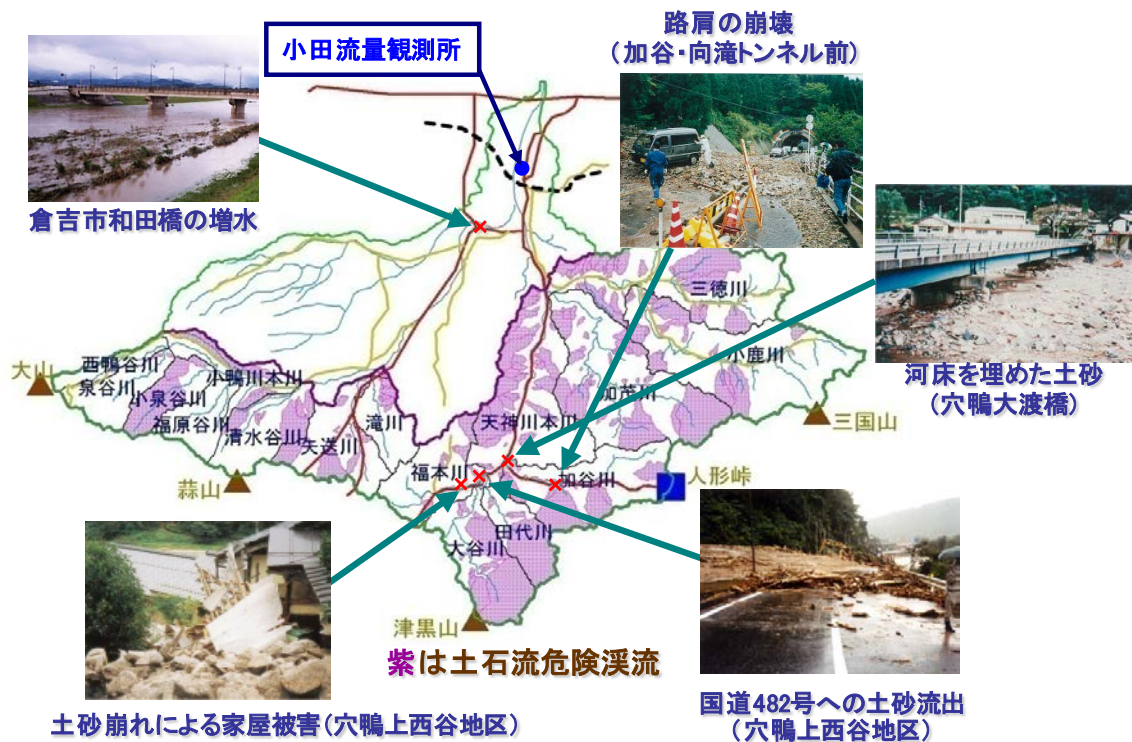
図 1.4-2 平成10年10月洪水による被害

近年でも、平成 10 年 10 月洪水では、倉吉市堺町地区や清谷地区で内水による浸水被害があった。この時には、多くの溪流で崩壊、土石流が発生し、三朝町で 2 棟が全壊するなど家屋への被害を生じさせた。

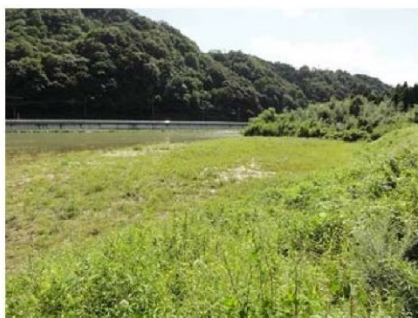
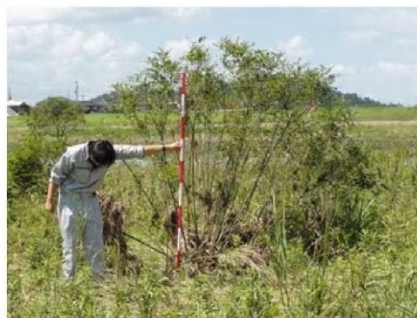
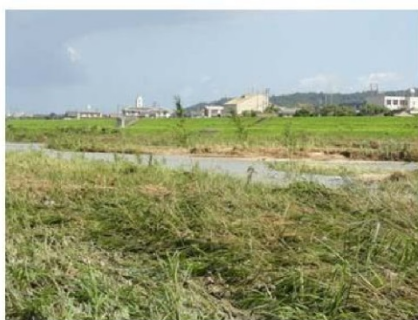
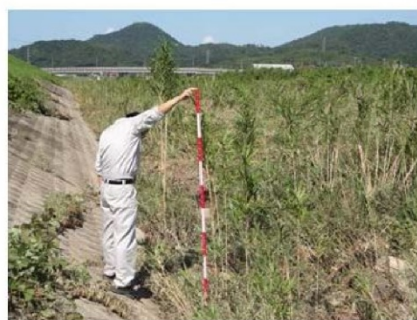
図 5.3-8 樹木伐開後の再繁茂状況

植生によって砂州が固定化し、さらに土砂がトラップされて安定する状況が見られ、さらなる樹林化を促すなどの悪循環に陥っている。また、整備計画策定以降、樹木の大規模伐開を行っているが、伐採後 1～2 年後に再繁茂が見られている。

樹木伐採箇所（伐採後 2 年経過）

再繁茂部（天神川）

再繁茂部（小鴨川）

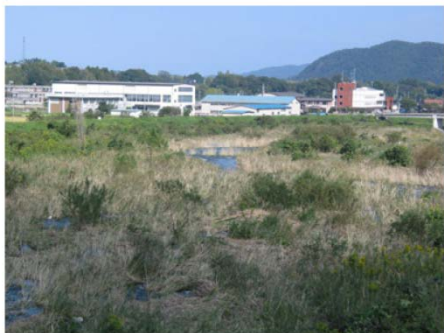
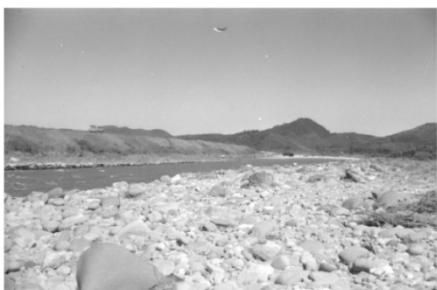
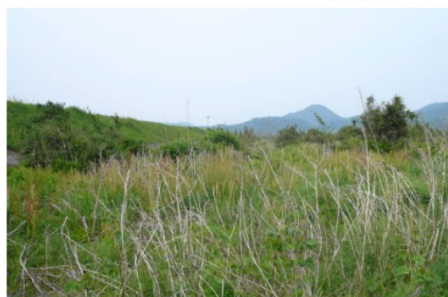
図 5.3-9 礫河原の減少状況

樹林化の進行に伴って礫河原が減少し、かつて見られた礫河原固有の動植物が減少している。

河道内の草本や樹林で見えにくくなった水面と礫河原

昭和40年以前の小鴨川7.0km下流の状況

現在の小鴨川7.0km下流の状況

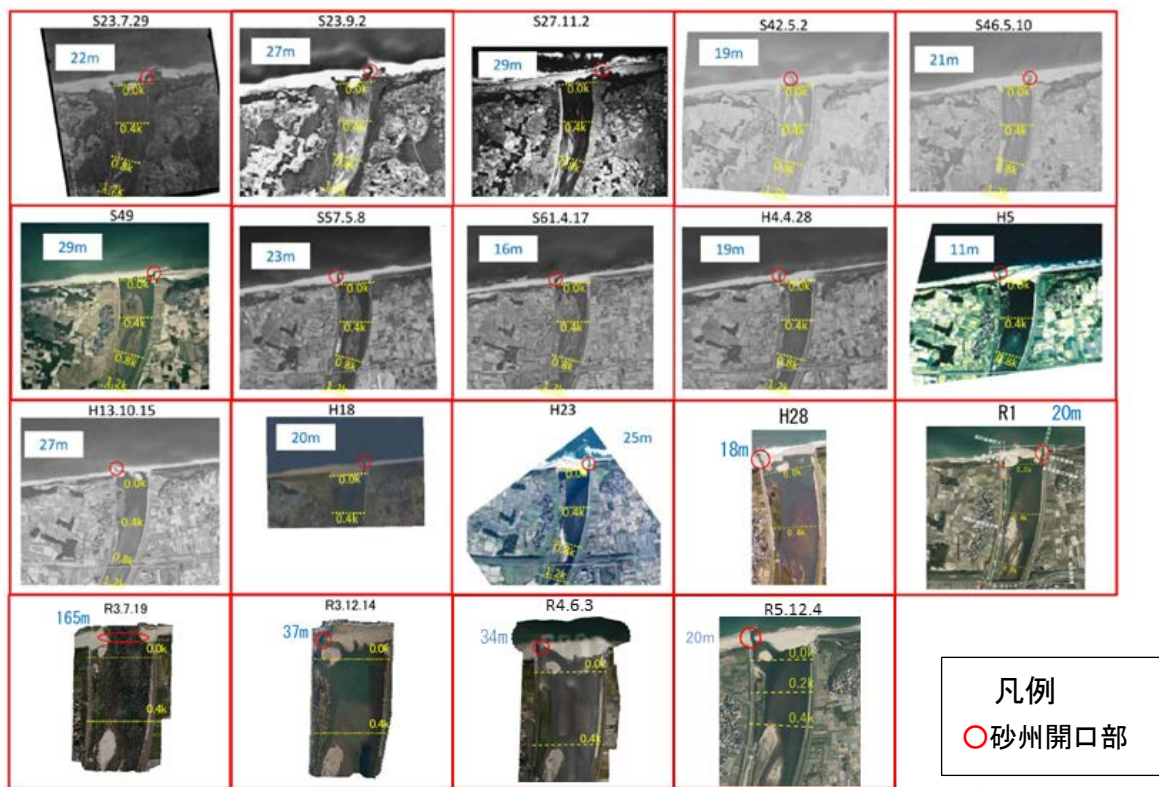
図 5.4-1 河口閉塞の状況

天神川河口部の砂州は、昭和 23 年の航空写真で既に存在が確認されている。その後の航空写真では全ての年代で砂州が確認されていることから、天神川において河口砂州の形成は、回避することのできない現象となっている。

形成された砂州は、中小規模の洪水によってフラッシュされるが、高波浪が生じた際には完全閉塞が生じることもあり、平成 24 年 12 月 6-7 日には、河口砂州の閉塞による浸水被害が発生した。

天神川の河口砂州は、洪水等でフラッシュされた場合、洪水後の波浪によって速やかに形成される。また、海岸線が今後回復していった場合、河口砂州も同様に発達していくと推定される。

そのため、維持しやすい開口部形状の設定などを行い、完全閉塞のリスク回避を図る必要がある。

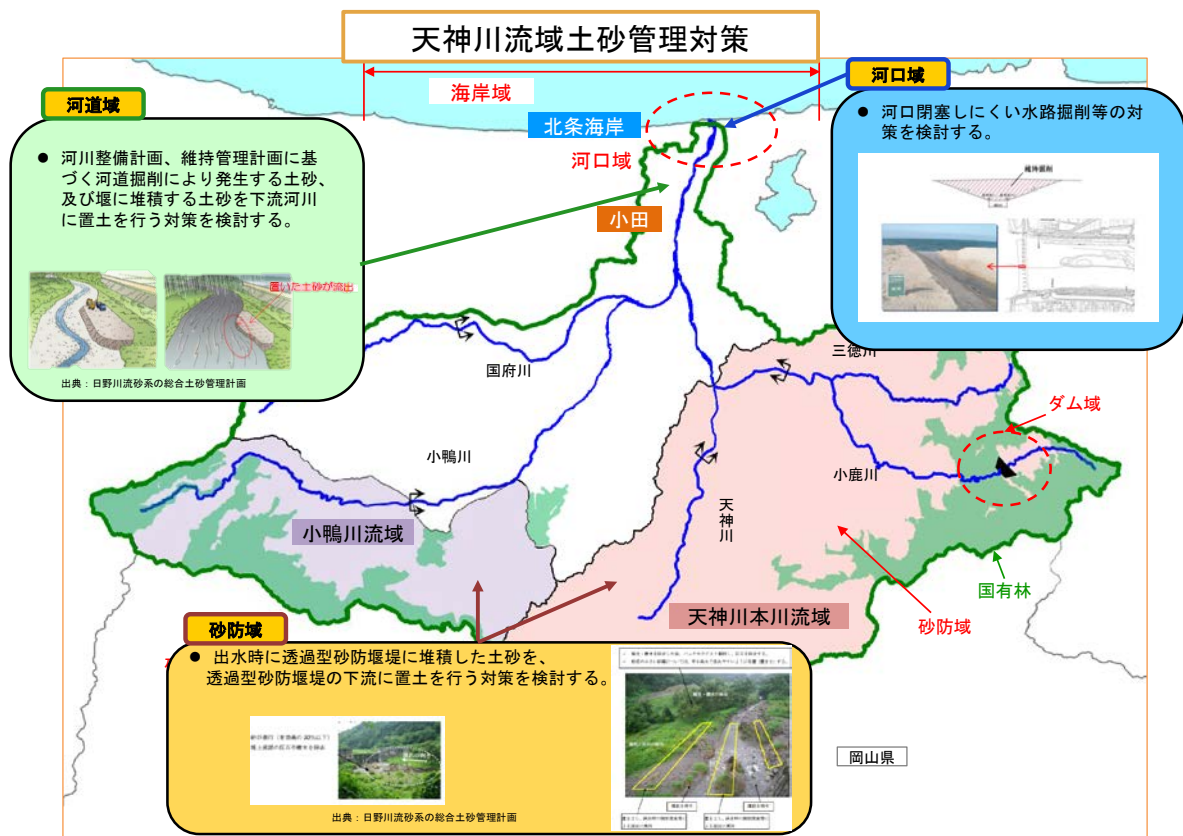
図 6.5-1 天神川流域土砂管理対策

土砂管理対策の実施にあたっては、水系内の土砂は有限な資源であることを考慮した上で、関係機関が連携して対策の実施方法、作業分担、利害者等への周知等を事前に協議し対策に取り組む（連携対策）。各領域において実施する事業については、水系の土砂動態（下流への土砂供給、土砂移動の連続性）を勘案し、それを改善するための対策を実施していく。なお、可能な限り土砂を有効に利用するが、置き土への利用が難しい不良土については、災害防止の観点から搬出、処分等を行う。
