# 「天神川水系の土砂管理計画(案)」 に関する技術資料

令和7年2月17日

国土交通省 中国地方整備局 倉吉河川国道事務所

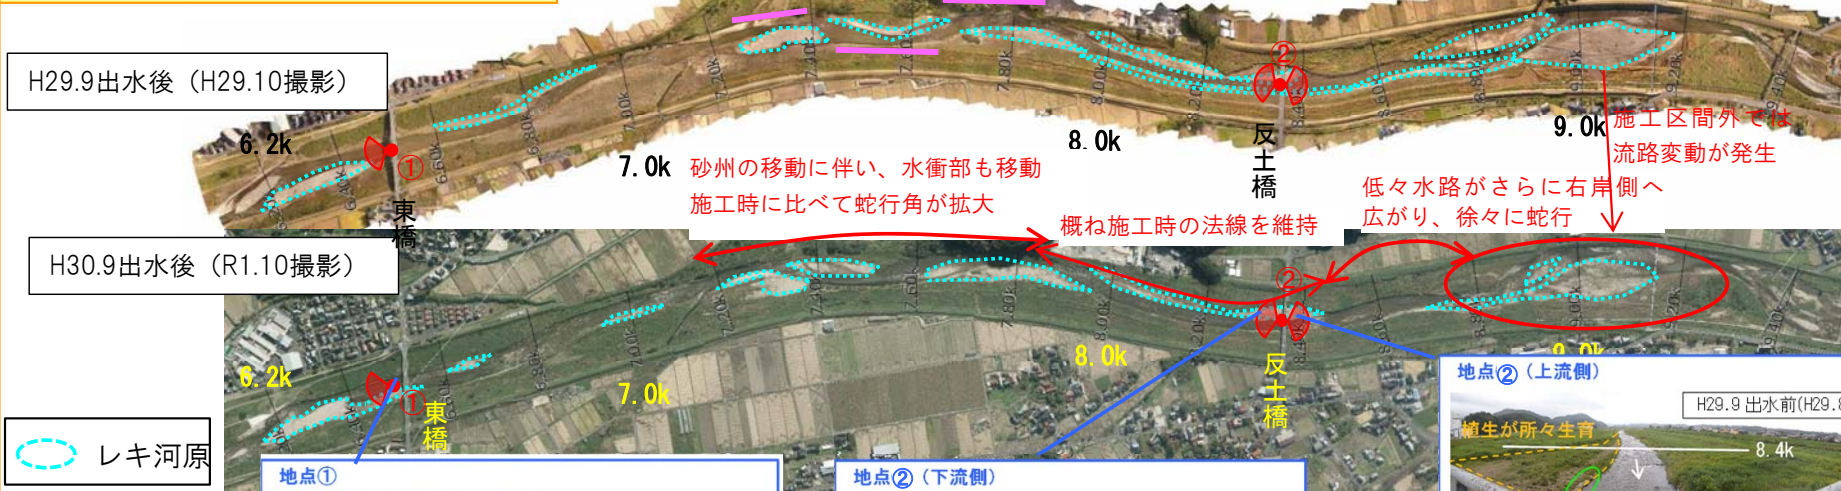
試験施工の効果（支川小鴨川8.2k付近）

- H29.9出水により低々水路沿いを中心にレキ河原が再生され、H30.9出水前後もその状態が維持されていた。
- H30.9出水は比較的規模が大きかったが、河床変化は低水路付近に収まっており、施工時の法線形状が概ね維持されていた（みお筋誘導の効果を確認）。
- ただし、施工時の法線に対して徐々に低々水路の蛇行が進んでいるところがみられ、今後もモニタリングが重要となる。
