天神川流域の概要

天神川水系河川整備基本方針について

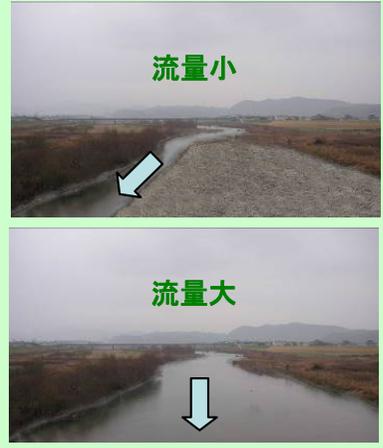
②景観【天神橋上流】

必要流量0.5m³/s

- ・流量規模(5ケース)の異なるフォトモンタージュを作成
- ・アンケートを実施し、50%以上の人が満足する流量を設定

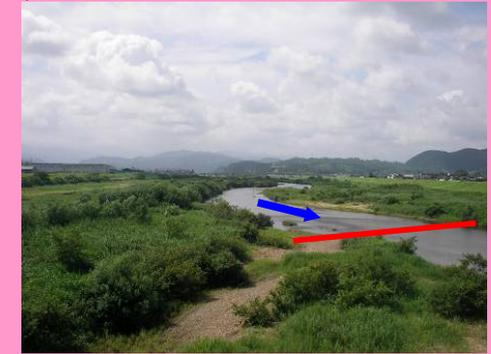
①動植物の生息地・生育地の状況【大塚橋上流の瀬】必要流量1.8m³/s

- ・サクラマスの移動水深30cmを確保するために必要な流量を設定

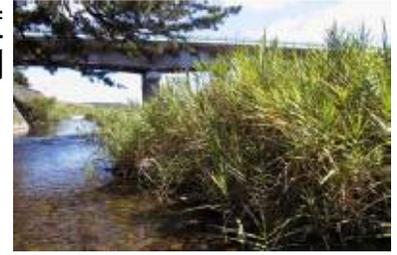
河道内かく乱の促進を目的に水面幅を拡大掘削面のイメージ

河積確保のための河床掘削等を実施する際には、かつての礫河原や植生の再生を図れるよう、冠水頻度を考慮して掘削面を工夫

潜在植生であるツルヨシ等の再生を期待

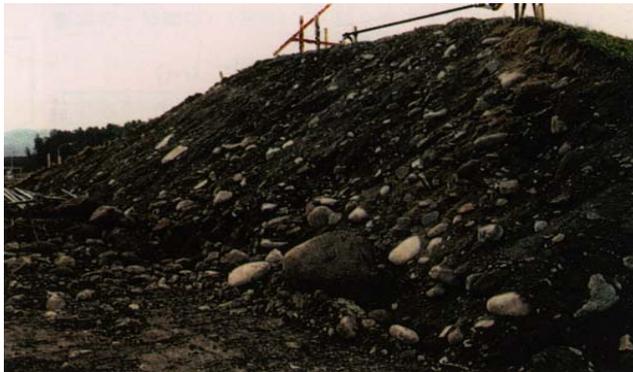
堤防は昭和9年室戸台風を契機に整備されており、河床材料を築堤に利用しているため透水性が高い箇所が部分的に存在

現地の状況によりドレーン工法等、漏水対策を実施中

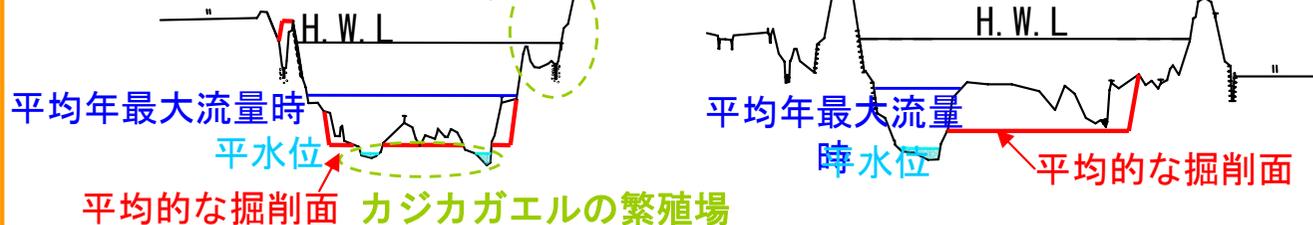
(1) 堤防の約90%が完成。但し、一部質的に問題があるため、河道内の掘削で対応するとともに、漏水・浸透対策として質的強化を実施

上流部（天神川13.8k）

中流部（小鴨川8.6k）

カジカガエルの生息・繁殖環境への影響を最小限に抑える

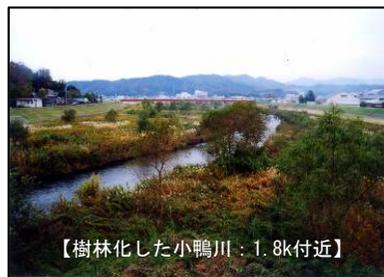
下流部（天神川3.0k付近）

(2) 河道内樹林については、計画的な伐採により適切に管理

平均年最大流量時

平水位

計画的な樹木伐採により適切に管理

河道内の樹木については、河川環境の保全に配慮しつつ、洪水の安全な流下を図るために計画的な伐採等の適正な管理を実施する。あわせて、みお筋外域の陸域化の進行を防ぐため、必要に応じて掘削を行う。

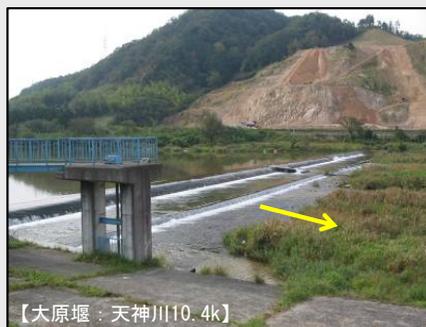
固定堰

固定堰により河積確保されていない箇所が存在

流下能力の阻害となっている固定堰の改築については、関係機関と調整を図る。
