天神川水系河川整備計画

(原案)

【国管理区間】

国土交通省 中国地方整備局

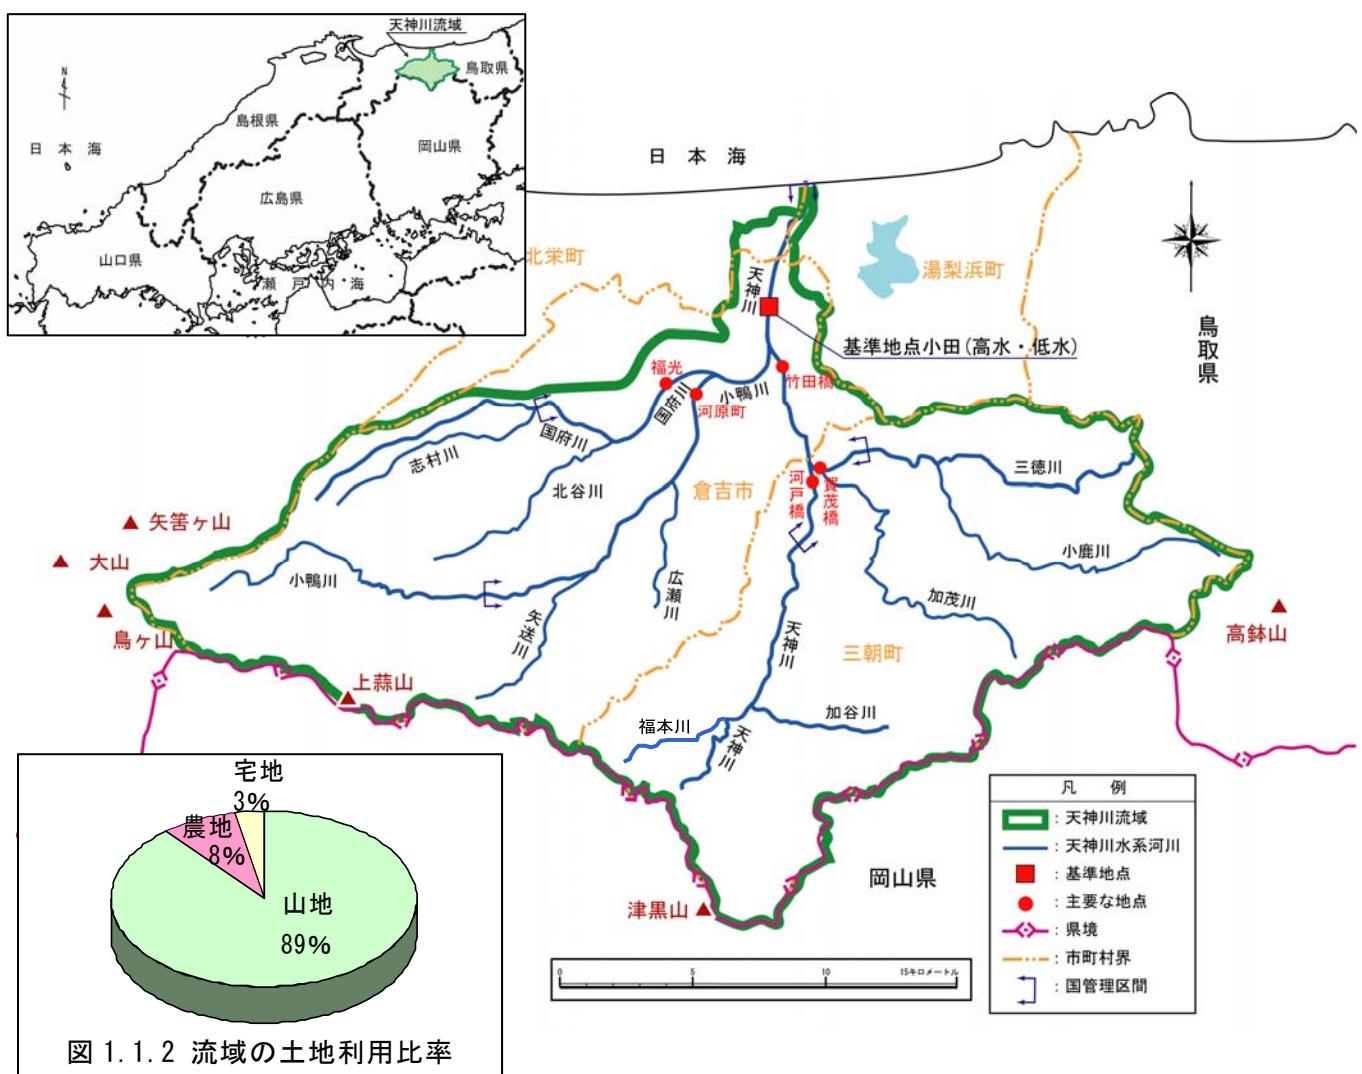
図 1.1.1 天神川水系流域図

天神川は、その源を鳥取県東伯郡三朝町の津黒山(標高 1,118m)に発し、福本川、加谷川、三徳川の小支川を合わせて北流し、倉吉市において小鴨川と合流して、北栄町、湯梨浜町にて日本海に注ぐ、幹川流路延長 32km、流域面積 490km²の一級河川です。

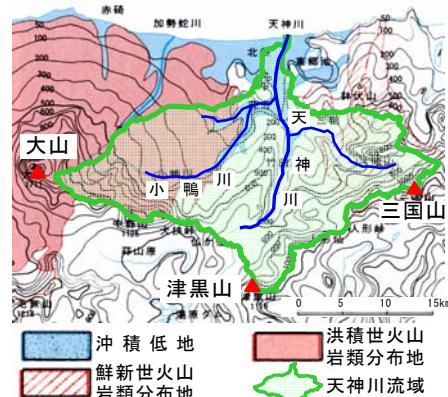
図 1.1.3 天神川流域の地形図

流域の地形は、日本海側の北部を除き西は大山(標高 1,709m)、東は三国山(標高 1,252m)、南は津黒山(標高 1,118m)、に代表される山々に囲まれています。流域西部は大山の裾野からなっており、比較的なだらかな傾斜が海岸まで伸びていますが、東南部は平地の少ない峡谷となっています。このため、天神川は、河床勾配の急な、いわゆる急流と言われる河川となっています。

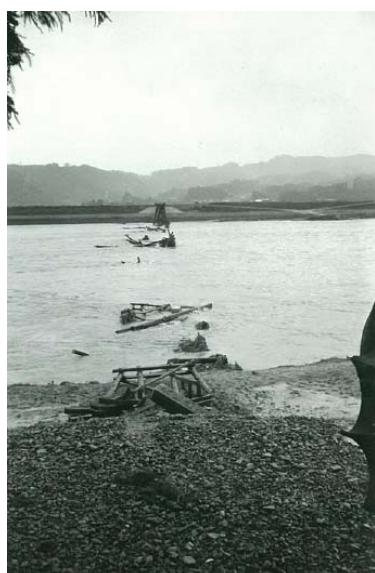
昭和 34 年伊勢湾台風洪水
大塚橋の流失状況

過去の主な水害としては、小鴨川の堤防が多く箇所で決壊し、はん濫した濁流は「一朝にして当時の小鴨村、倉吉町を石河原と化し一面の泥海に変じた」と言われる昭和9年室戸台風洪水、戦後最大流量を観測し、小鴨川筋の生竹、関金地区等の未改修区間に相当の被害があり、多くの橋梁（当時は木橋が大半）を流失させた昭和34年伊勢湾台風洪水、近年では、倉吉市堺町地区や清谷地区で内水による浸水被害のあった平成10年10月洪水が知られています。

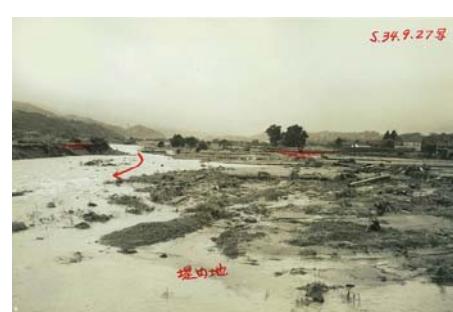
昭和 34 年伊勢湾台風洪水
倉吉市関金地区の破堤状況

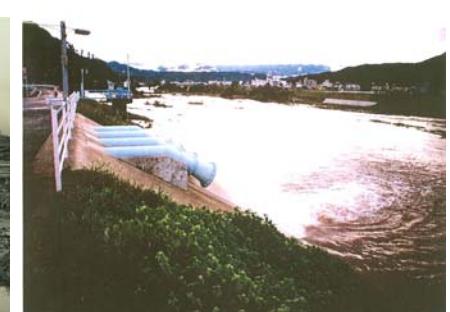
平成 10 年 10 月台風洪水
倉吉市和田地区の排水機場稼働状況

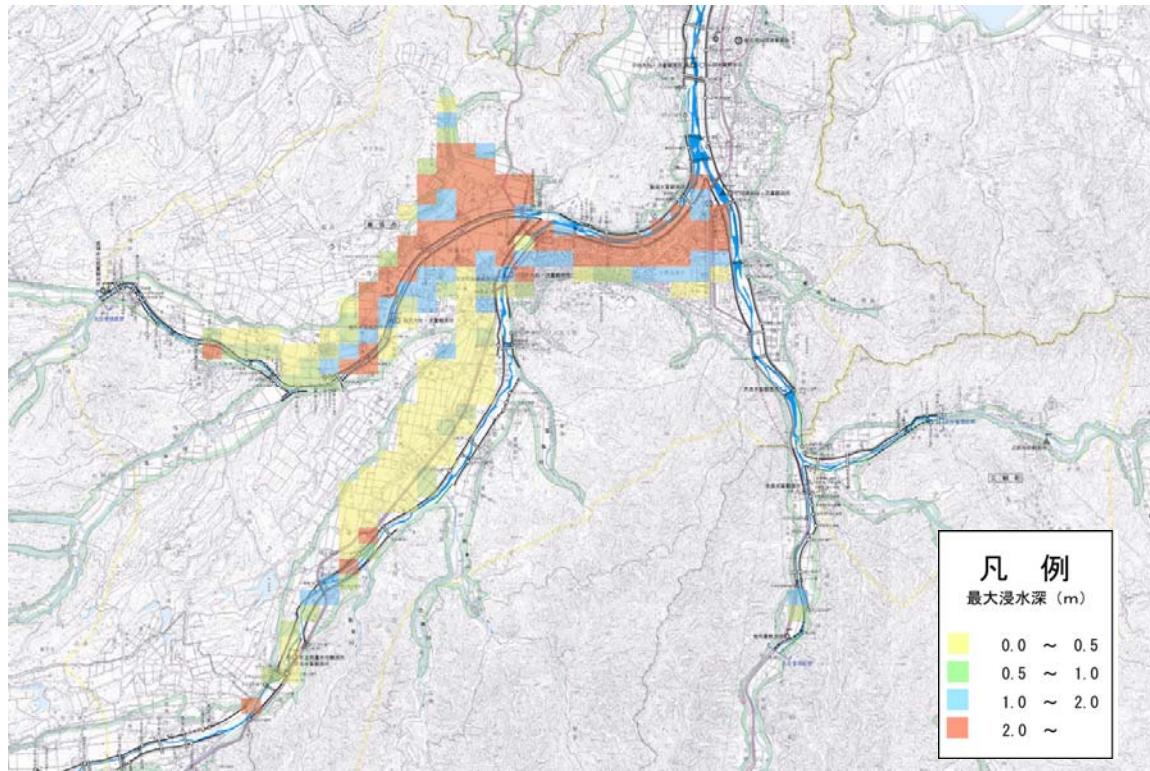
図 1.2.1 昭和 34 年伊勢湾台風洪水による浸水想定区域 ^{注 1)}

注 1) この図は、昭和 34 年伊勢湾台風洪水が現在発生した場合、破堤が想定される全ての地点から氾濫した場合の浸水区域を重ね合わせた結果から作成しています。したがって、実際の昭和 34 年伊勢湾台風洪水のときの浸水区域とは一致しません。

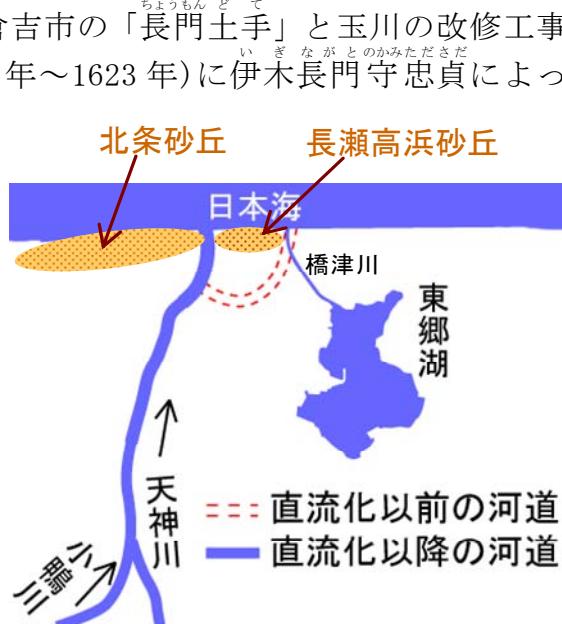
図 1.2.2 元文年間頃の天神川の
直流化工事

また、天神川下流のかつての流路は、東郷池から日本海に注ぐ橋津川の方へ向かっていましたが、元文年間(1736 ～1741)に天神山から東方に続く岩盤を開削し流路を直線状にしたと言われており、これが天神川の直流化工事と呼ばれているもので、現在の流路はほぼこのときに完成したものです。この工事により、勾配が緩やかで水はけの

悪かったかつての天神川が付け替えられ、洪水を早く海に流すことができるようになったとともに、それまで天神川の河川敷であった下流の多くの低平地を新田として開発できるようになったと考えられます。

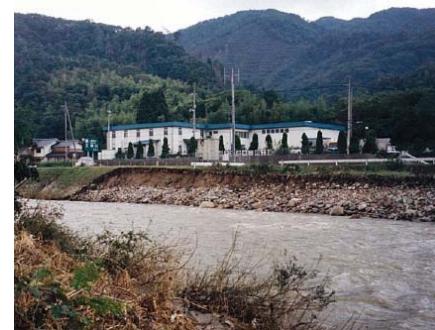
平成 10 年 10 月洪水による三朝町牧地区における護岸の被災状況

急流河川であり洪水の流れの勢いが強いことから、計画高水位以下の水位でも護岸が侵食されて堤防が危険な状態になったり、河床が過度に洗掘されて甚大な被害を招く可能性の高い箇所等があります。

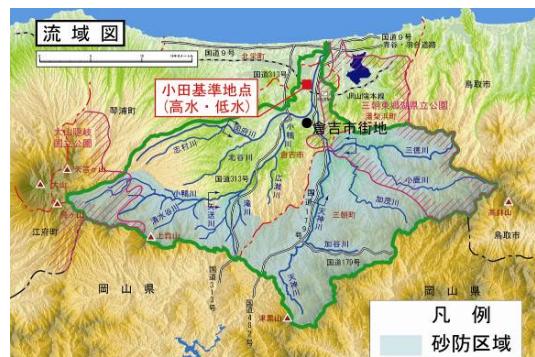
図 2.1.2 天神川流域の国指定の砂防区域

さらに、河川内に流出する土砂が多いことから、昭和11年に国が砂防区域を指定し、同年から小鴨川筋において砂防堰堤の整備が進められていますが、現在でも河川内に土砂が堆積しやすく、河川水の流れる断面積が狭くなっている箇所があります。

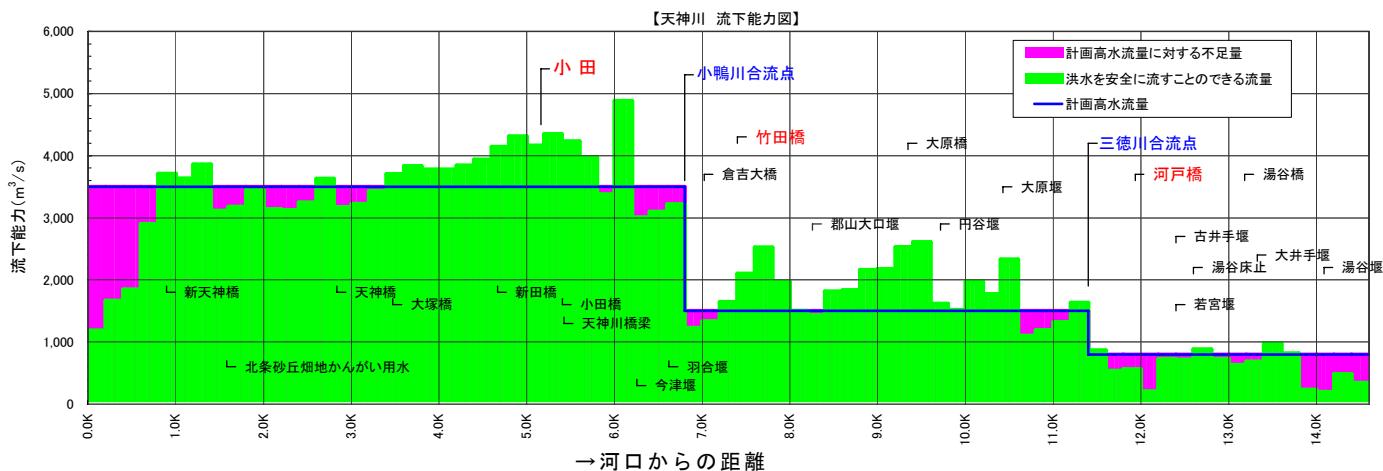
図 2.1.4 現在天神川が安全に流すことの出来る流量

天神川本川では、100年間に1回程度発生すると考えられる洪水(小田: $3,500\text{m}^3/\text{s}$)に対しては、河川水の流れる断面積の不足や堤防の幅の不足等により安全に流すことができない区間が部分的に存在します。また、三徳川合流点上流においては、100年間に1回程度発生すると考えられる洪水(河戸橋: $800\text{m}^3/\text{s}$)に対して、河川水の流れる断面積の不足や堤防高の不足等により流下能力が不足する箇所が存在しています。

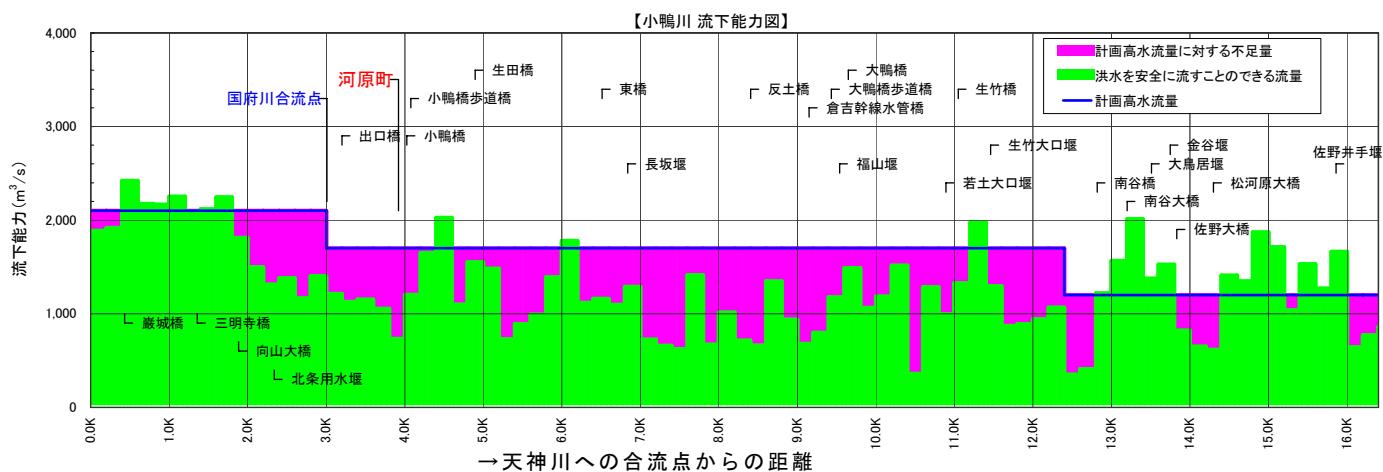
図 2.1.5 現在小鴨川が安全に流すことの出来る流量

小鴨川は、100年間に1回程度発生すると考えられる洪水(天神川本川への合流点: $2,100\text{m}^3/\text{s}$)に対して、主に河川水の流れる断面積の不足により流下能力が大幅に不足している箇所が連続的に存在しています。

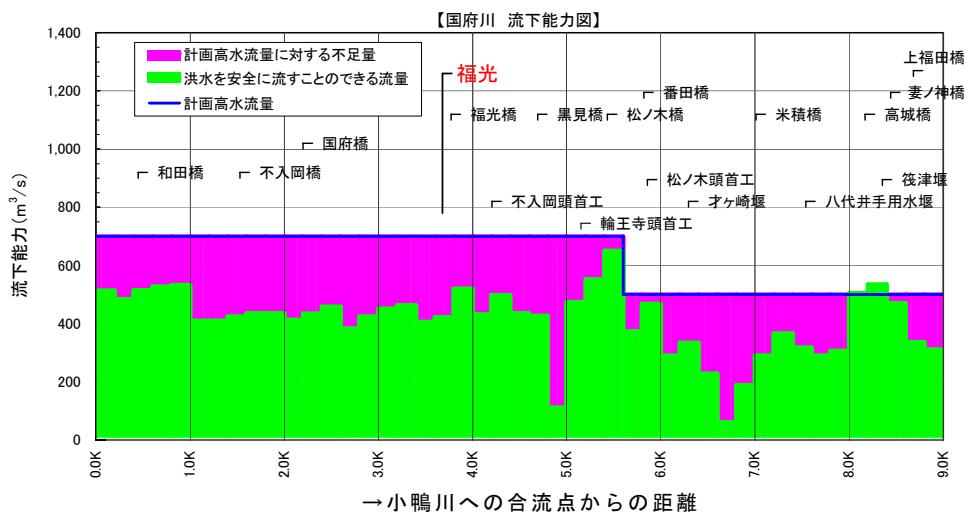
図 2.1.6 現在国府川が安全に流すことの出来る流量

国府川では、100年間に1回程度発生すると考えられる洪水(福光： $700\text{m}^3/\text{s}$)に対して、主に河川水の流れる断面積の不足によりほとんどの区間で流下能力が大幅に不足しています。

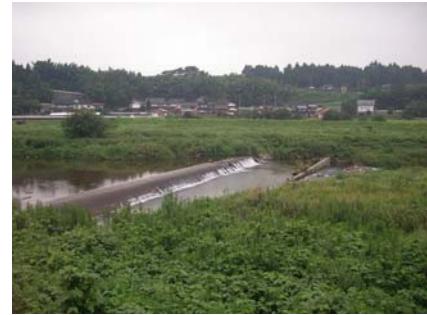
魚道のない堰が多く存在

天神川水系には、降海型のヤマメであるサクラマスやアユの遡上が見られますが、堤等の横断工作物のうち、魚道の有無にかかわらずそれらの遡上が可能なものはほぼ半数に過ぎず、多くは回遊魚等の移動の妨げとなっていると考えられます。

このため、堤等の横断工作物については、魚類等の遡上・降下環境の向上を目指す必要があります。

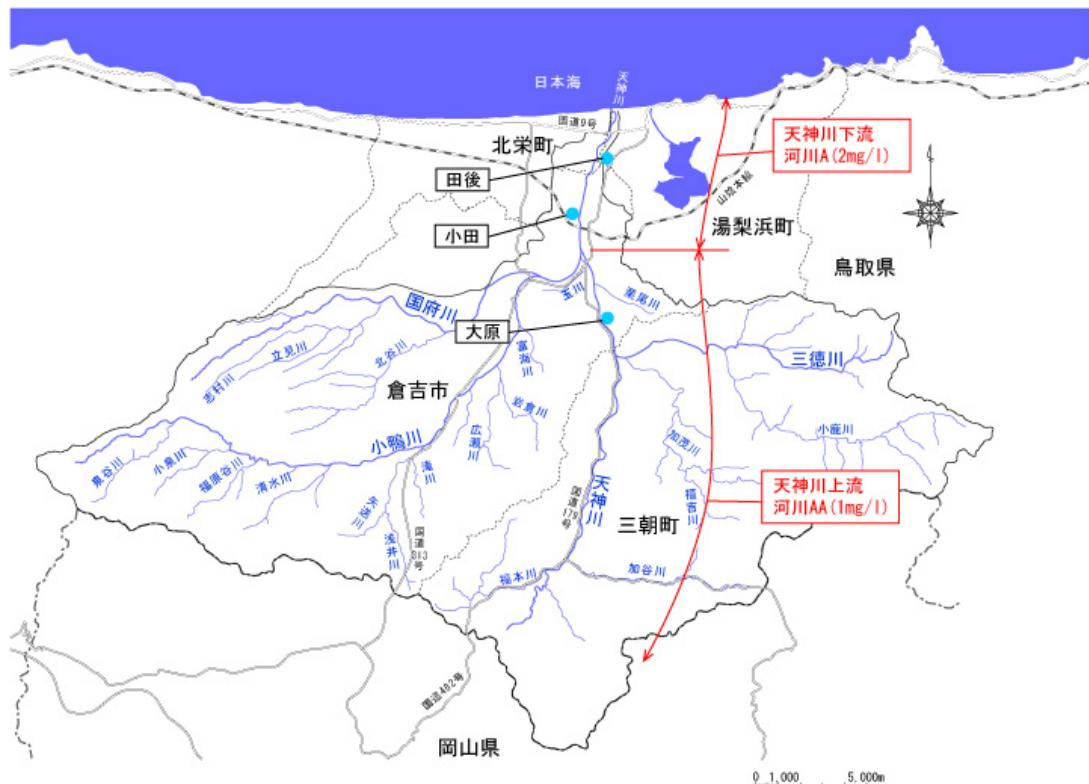
図 2.2.3 水質環境基準点及び類型指定区間

天神川水系の環境基準^{注1)}の水域類型指定は、河口から小鴨川合流点までがA類型であり、小鴨川合流点から上流がAA類型に指定されています。

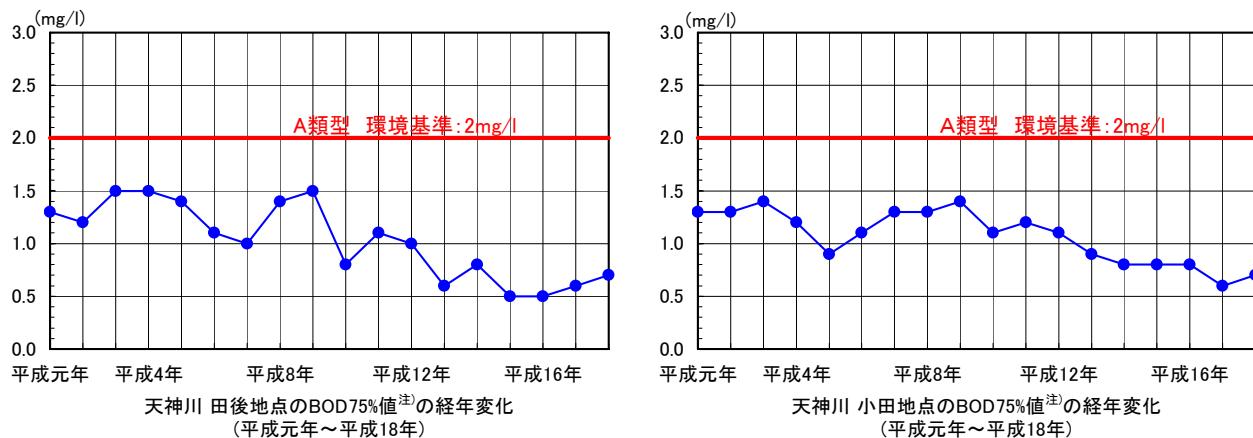
図 2.2.4 天神川：田後地点及び小田地点における水質の経年変化

天神川の水質は、水質汚濁の代表指標である BOD^{注2)}についてみると環境基準を満足し、特に下流では AA 類型の基準も満足しており、良好な水質を維持しています。

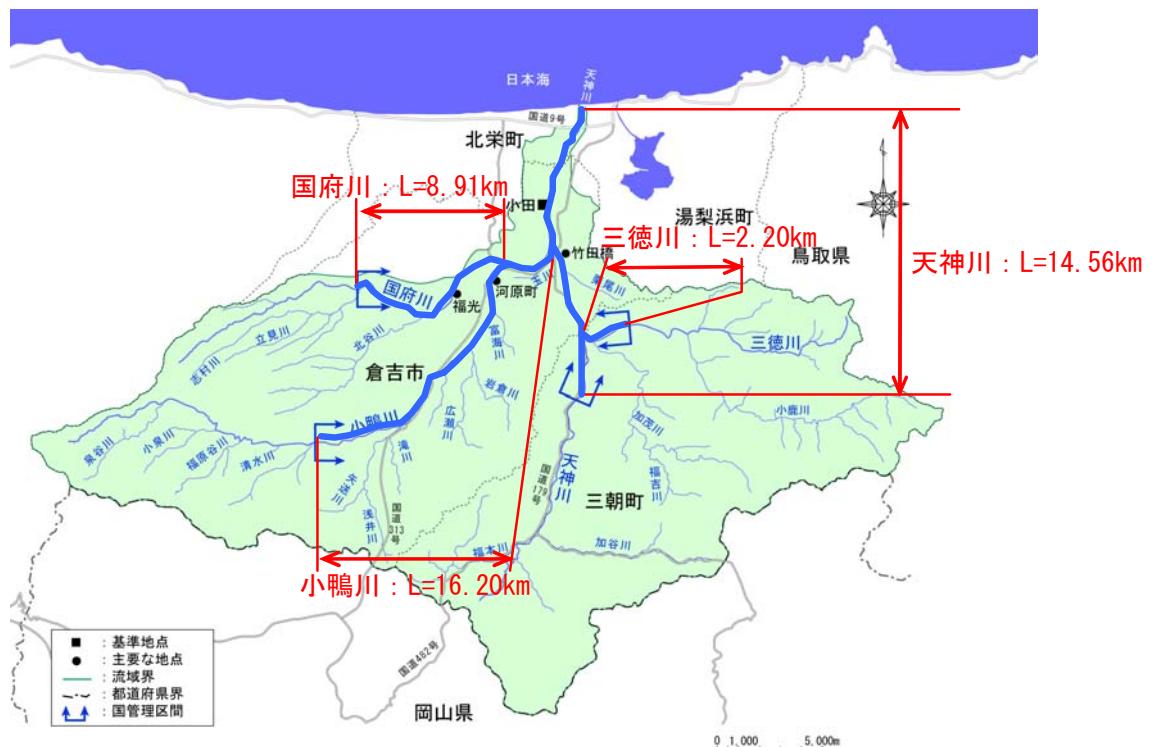
図 3.2.1 河川整備の計画対象区間

本計画の対象区間は、天神川水系天神川と支川のうち、国管理区間である41.9kmを対象とします。

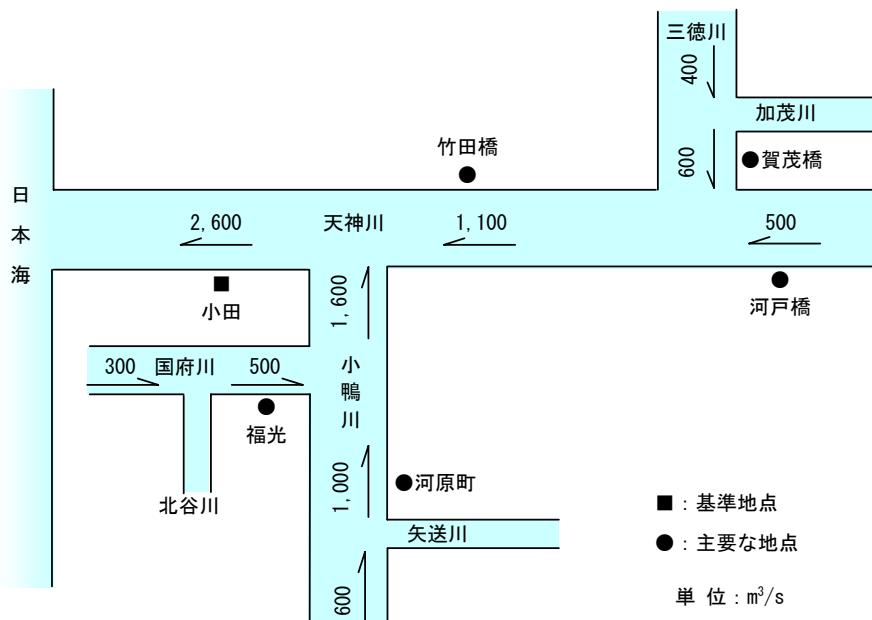
図 4.1.1 基準地点及び主要な地点における目標流量

河川名	地点名	位 置	目標流量 (m ³ /s)	備 考
天神川	小 田	倉吉市小田地先（天神川：約5.2k）	2,600	基準地点
	竹田橋	倉吉市伊木地先（天神川：約7.4k）	1,100	
	河戸橋	三朝町若宮地先（天神川：約12.0k）	500	
小鴨川	河原町	倉吉市河原町地先（小鴨川：約4.0k）	1,000	
国府川	福 光	倉吉市福光地先（国府川：約3.6k）	500	
三徳川	賀茂橋	三朝町大瀬地先（三徳川：約0.2k）	600

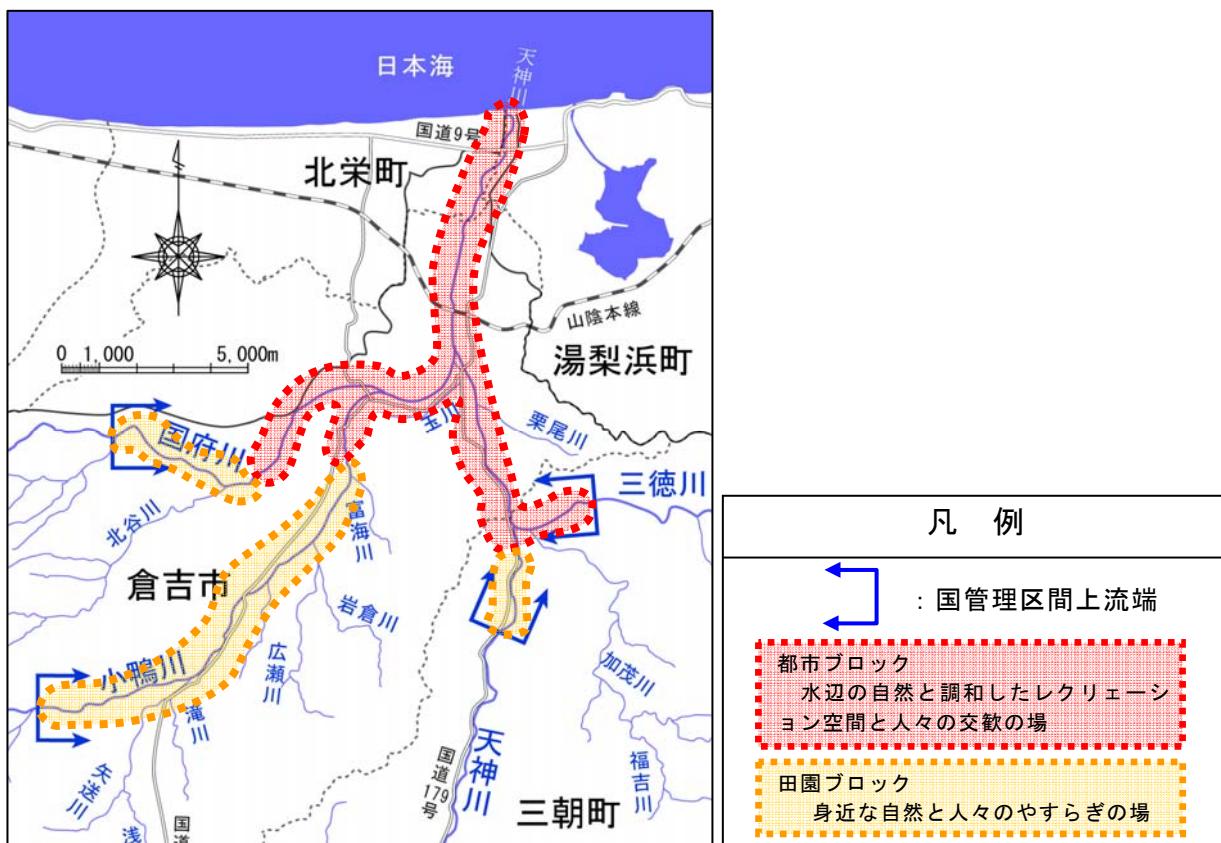
図 4.3.1 ふれあいの場の創出のためのブロック計画図（国管理区間）

ブロック名	河川名	区分	目標
都 市 ブロック	天神川	河口～河戸橋	市街地に隣接するイベントの場やスポーツの場、人々のふれあいの場を提供することに努めるとともに、自然に親しみ、楽しめる場を確保できるよう努めます。
	小鴨川	天神川への合流点 ～生田橋	
	国府川	小鴨川への合流点 ～福光橋	
	三徳川	天神川への合流点 ～国管理区間上流端	
田 園 ブロック	天神川	河戸橋 ～国管理区間上流端	清らかな流れと周辺の緑に心のやすらぎを感じる河川景観を有しており、これら自然の中での水遊び、魚釣り等自然と調和した健全な活動の場を確保できるよう努めます。
	小鴨川	生田橋 ～国管理区間上流端	
	国府川	福光橋 ～国管理区間上流端

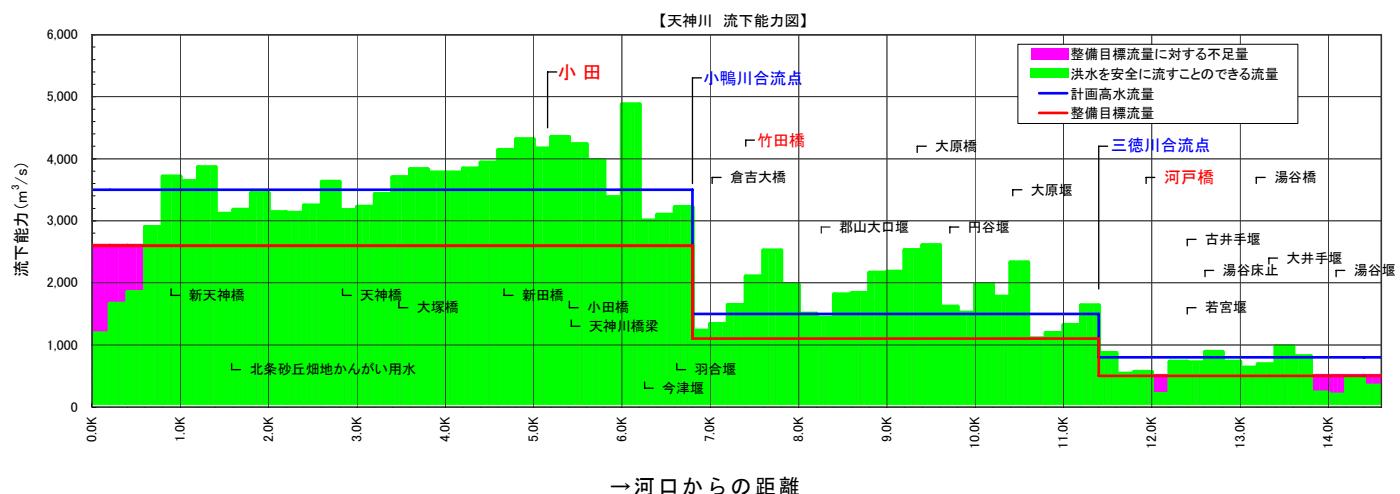
図 5.1.1 現在天神川が安全に流すことの出来る流量

戦後最大流量を安全に流すために、河川水の流れる断面積の不足箇所や浸透に対して危険な箇所の堤防整備、河床掘削、樹木伐開、河岸侵食の防止等の治水事業を実施します。

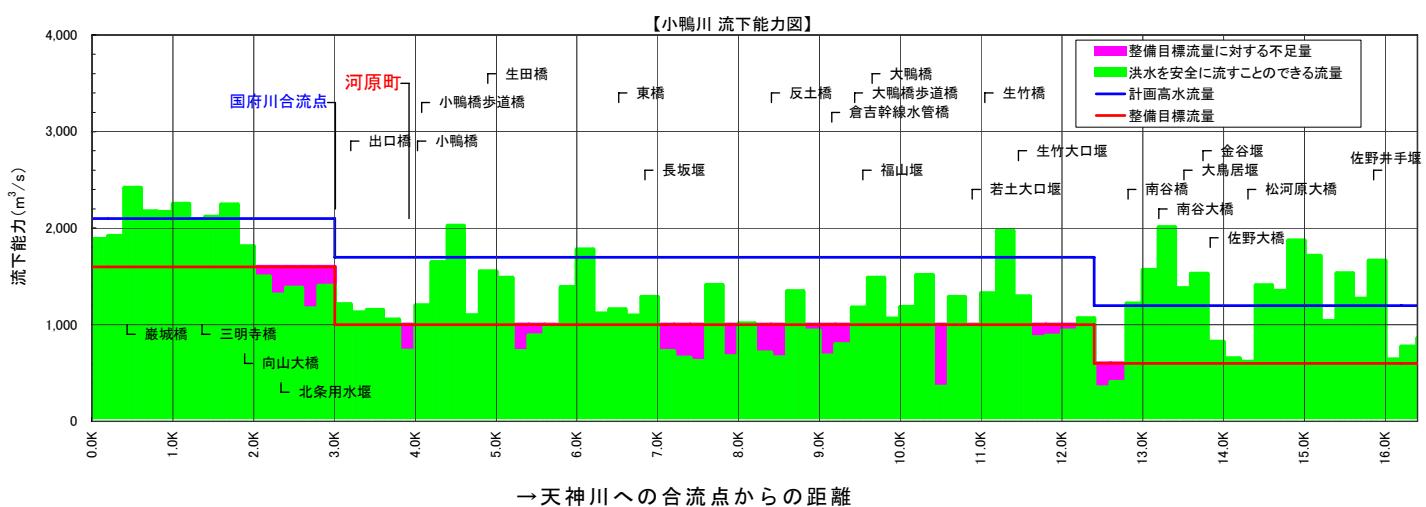
図 5.1.2 現在小鴨川が安全に流すことの出来る流量

注) 計画高水流量：天神川においては100年間に1回程度発生すると考えられる流量のことです。

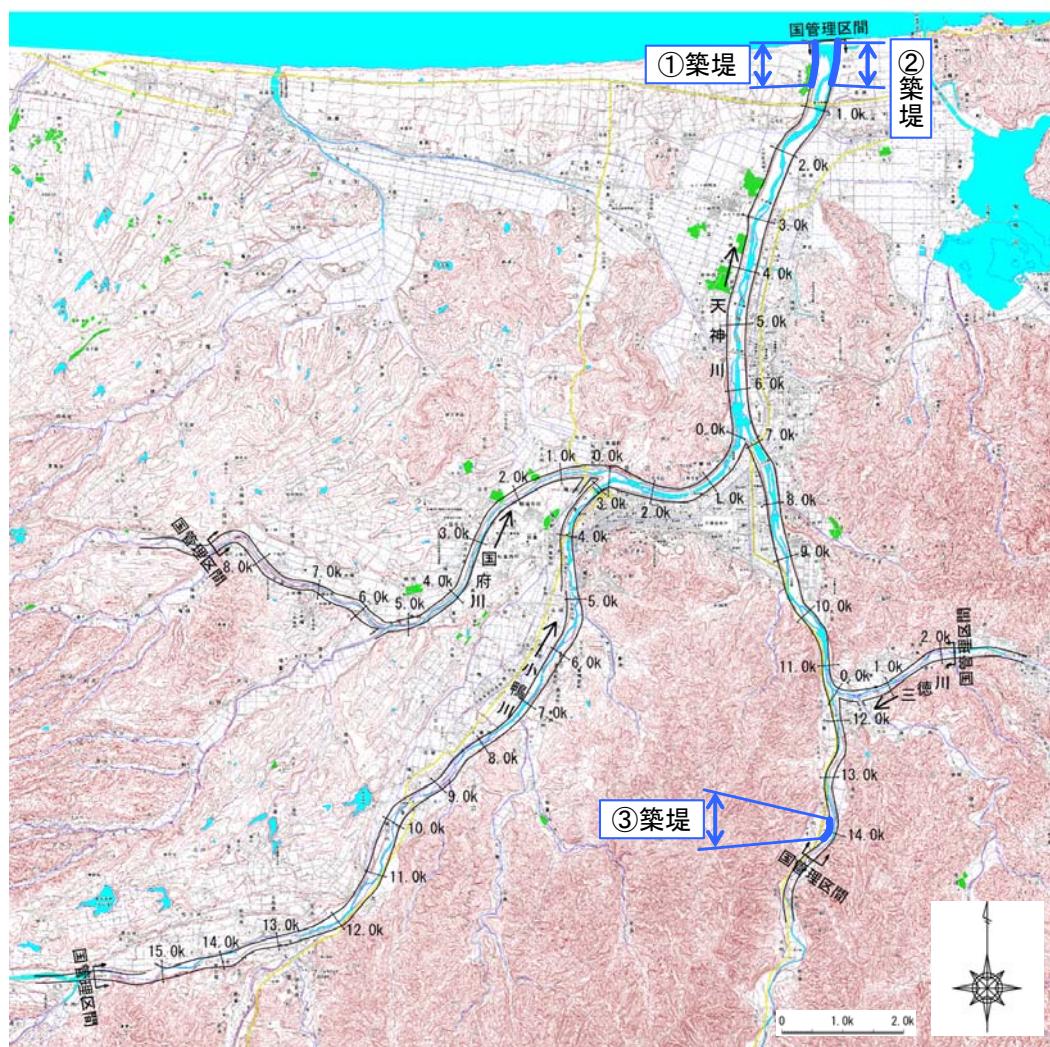
図 5.1.5 堤防の整備を実施する個所の位置図

No.	地先名	区間	延長	備考
①	北条地先	天神川 左岸 0.0k～0.6k	約 600 m	幅を確保
②	羽合地先	天神川 右岸 0.0k～0.6k	約 600 m	〃
③	牧地先	天神川 左岸 13.8k～14.2k	約 400 m	幅と高さを確保

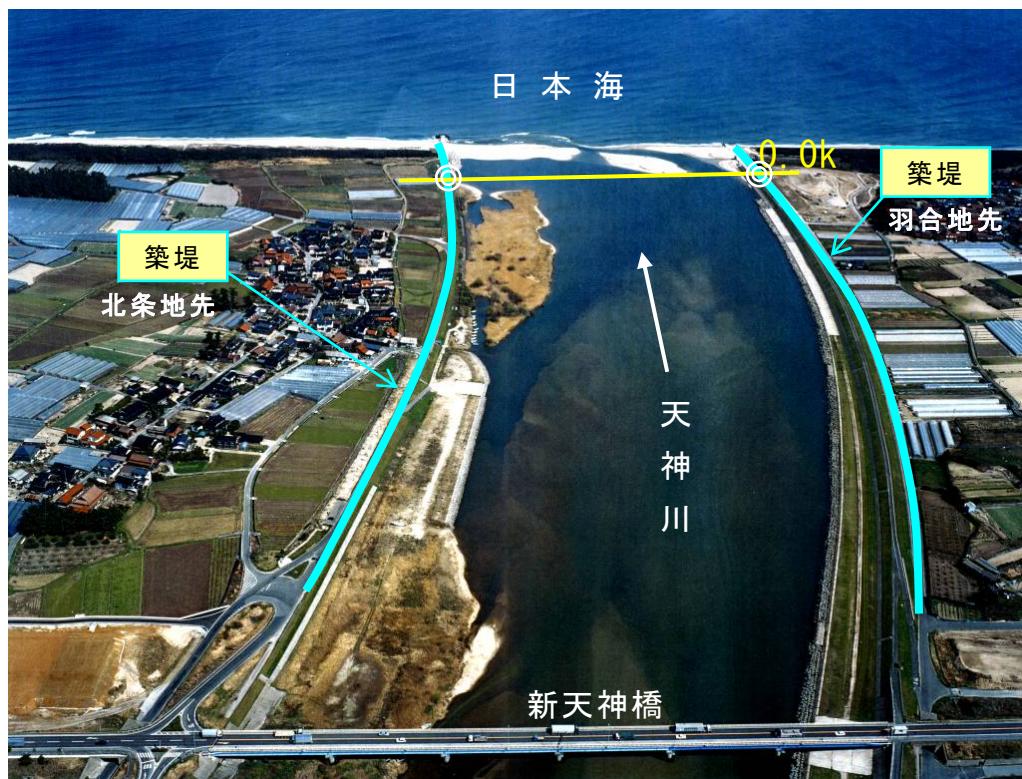
当該区間では堤防の幅を確保し、洪水のはん濫防止に努めます。

現 状：堤防断面の不足（幅員）

対 策：堤防の整備

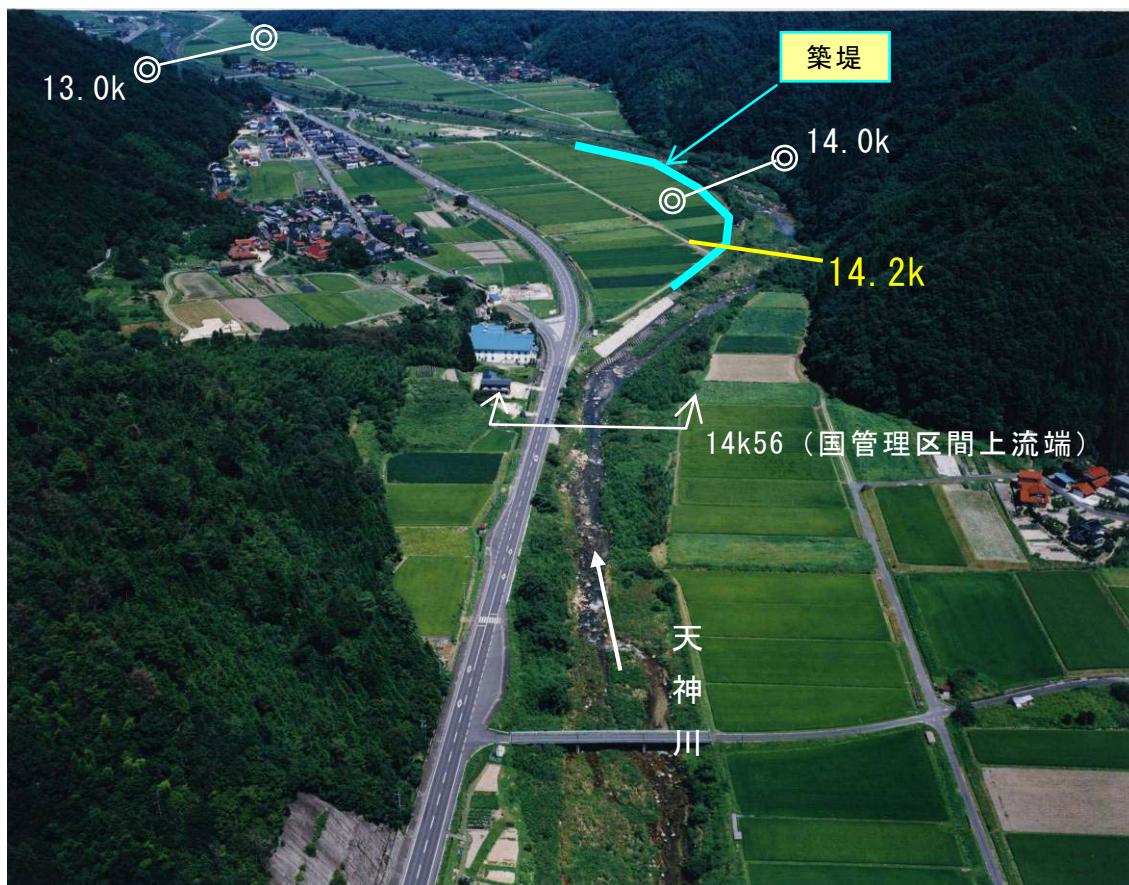
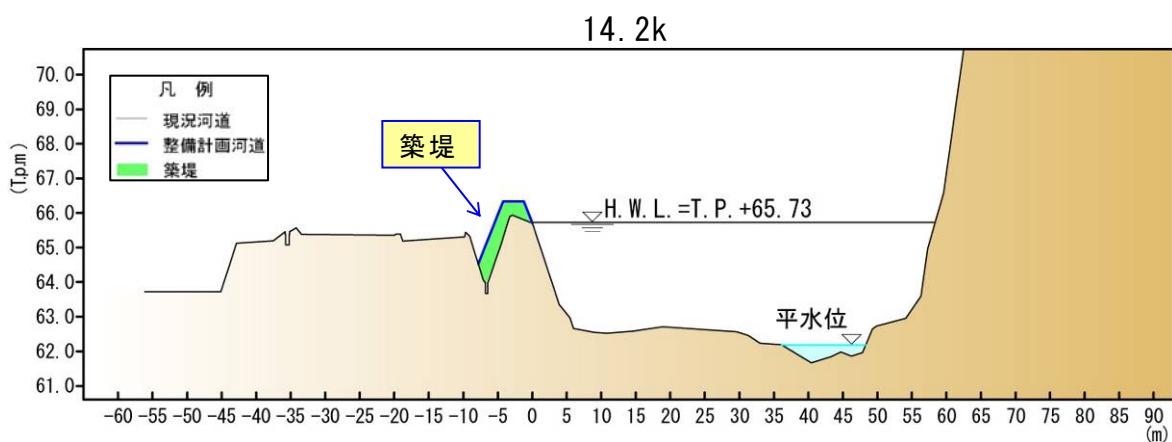
当該区間では堤防の幅と高さを確保し、洪水のはん濫防止に努めます。

現 状：堤防断面の不足（幅員・高さ）

対 策：堤防の整備

整備効果：堤防の断面確保によるはん濫の防止

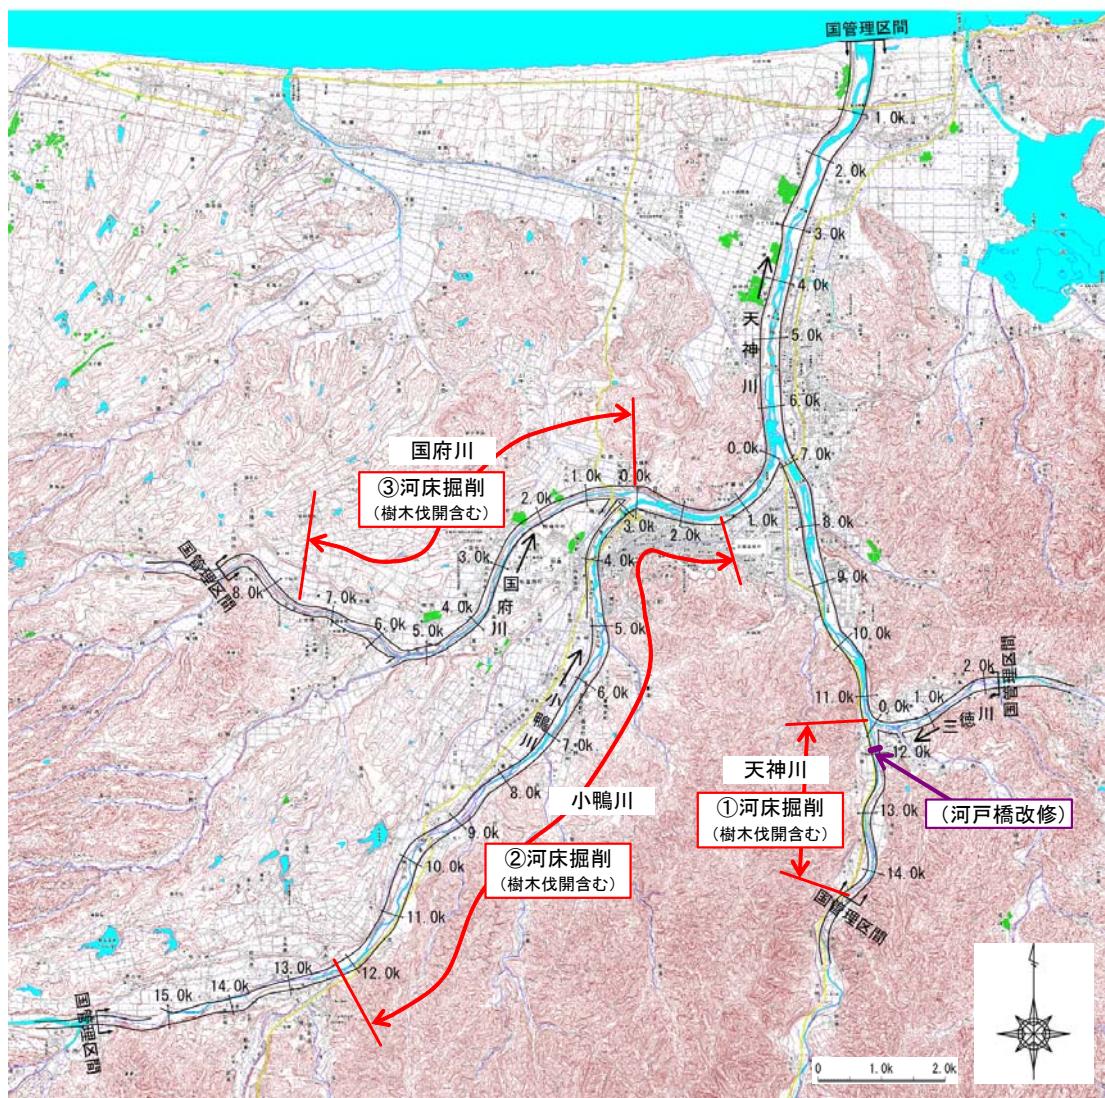
図 5.1.6 河積確保のための河道整備区間位置図

目標流量に対して河川水の流れる断面積が不足している箇所においては、断面積の拡大のために河床掘削（樹木伐開を含む）行います。なお、実施にあたっては、河川の自然の営みと治水対策との調和を図りつつ、自然環境の保全に努めます。

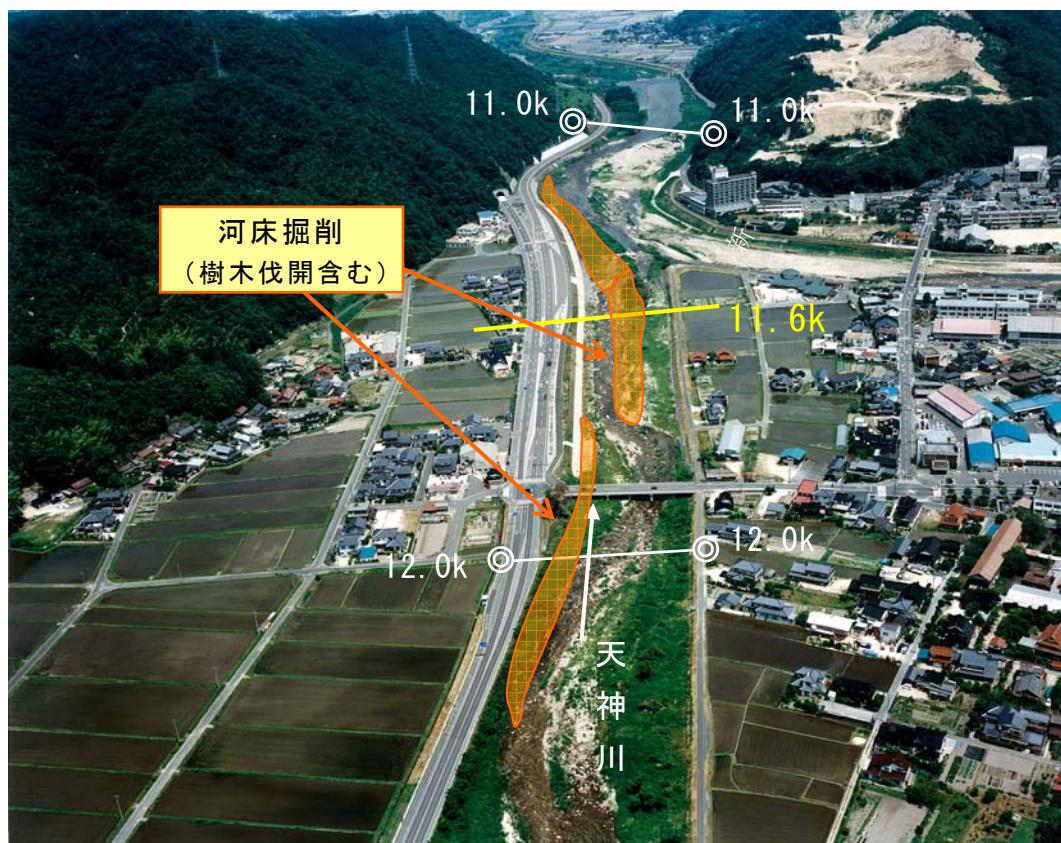
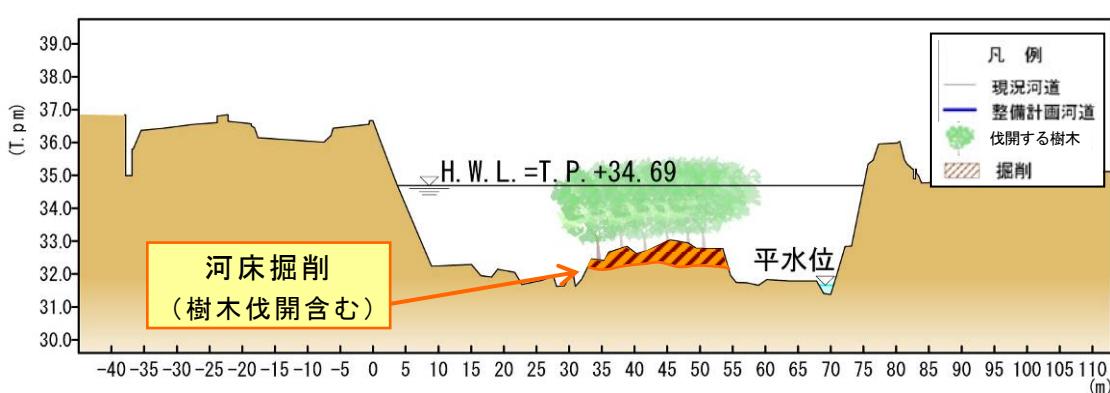
11.6k

現 状：断面の不足

対 策：河床掘削（樹木伐開含む）

整備効果：水位低下によるはん濫の防止

注 1) 河床掘削形状については、動植物の生息・生育・繁殖環境を考慮しながら具体的な形状を決定するため、上図と変わる可能性があります。

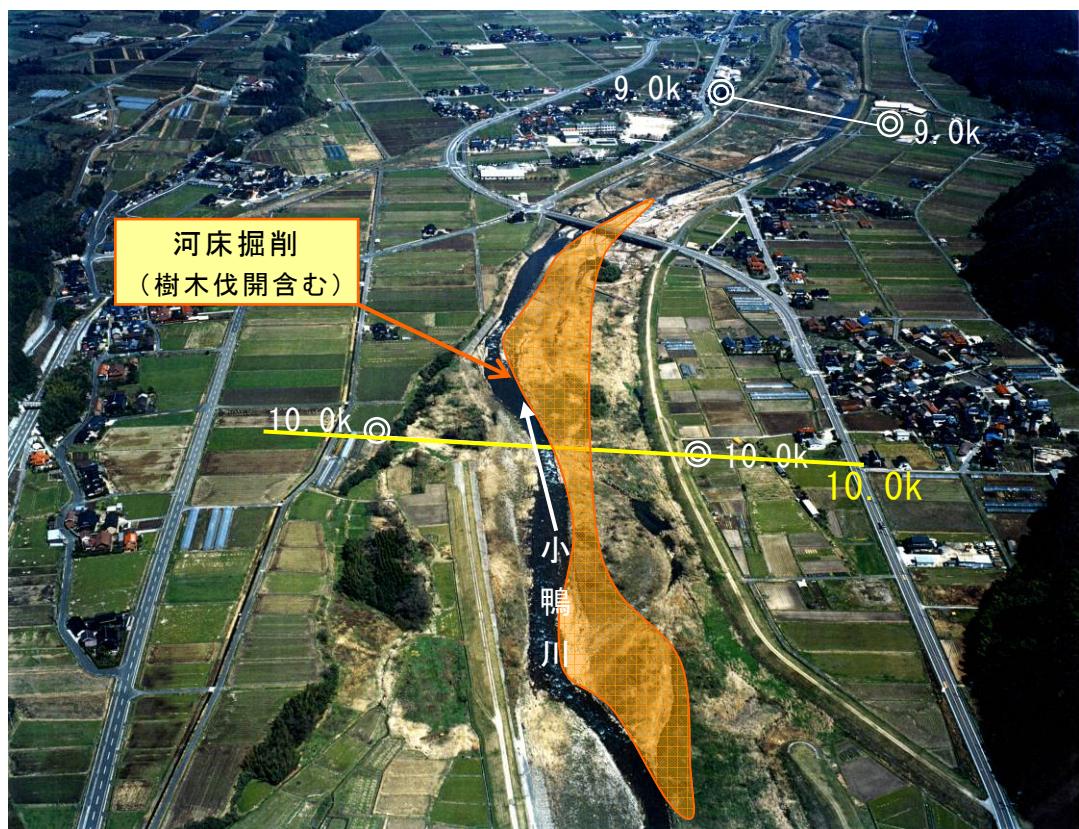
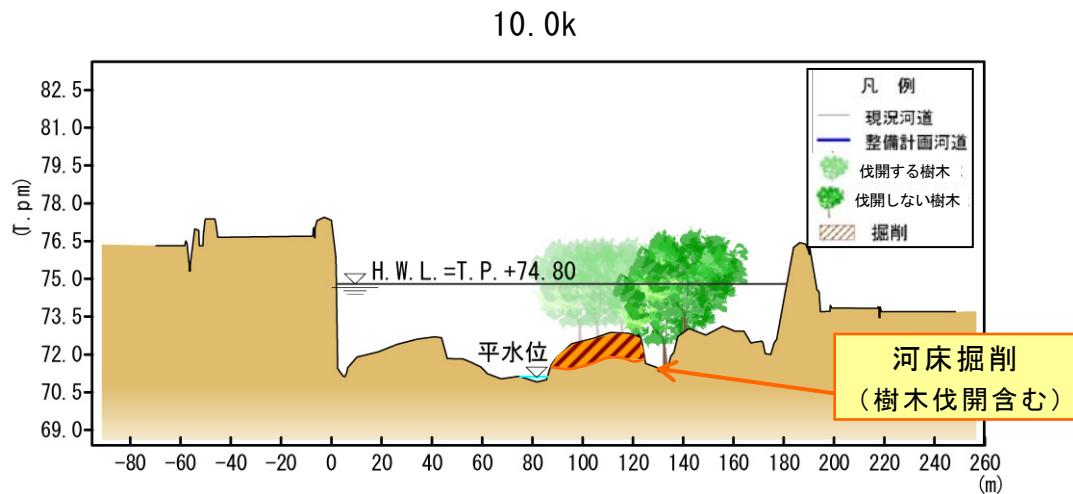
現 状 : 断面の不足
対 策 : 河床掘削（樹木伐開含む）
整備効果 : 水位低下によるはん濫の防止

注) 河床掘削形状については、動植物の生息・生育・繁殖環境を考慮しながら具体的な形状を決定するため、上図と変わる可能性があります。

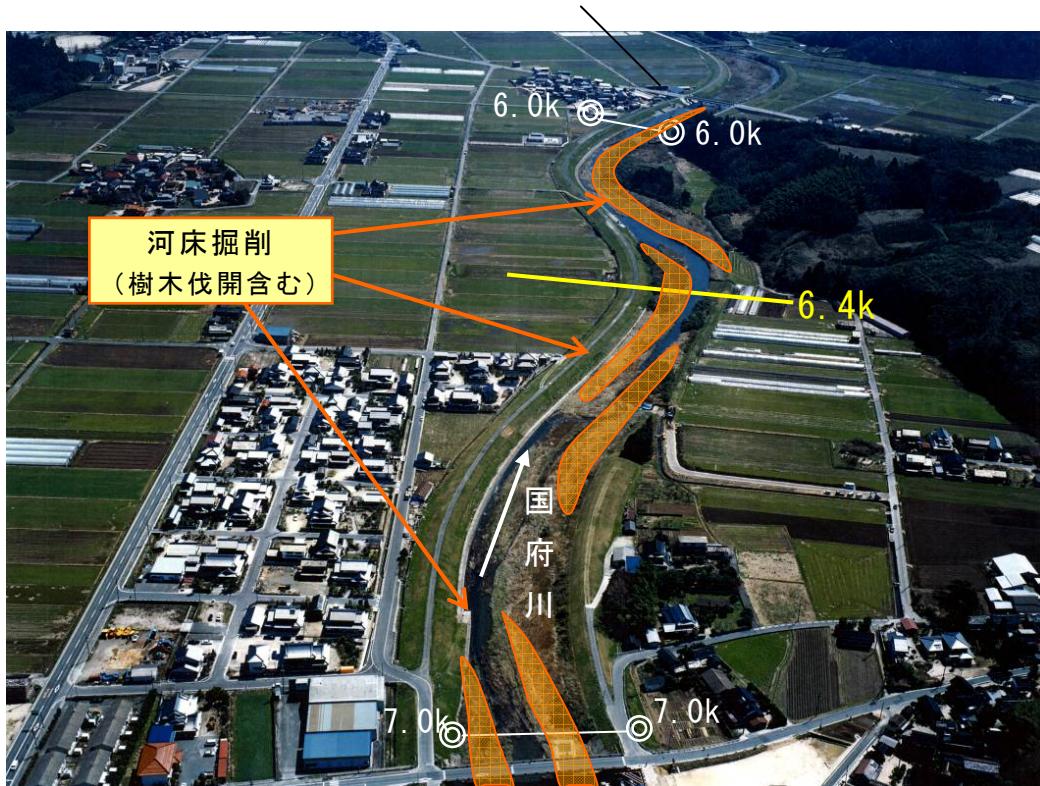
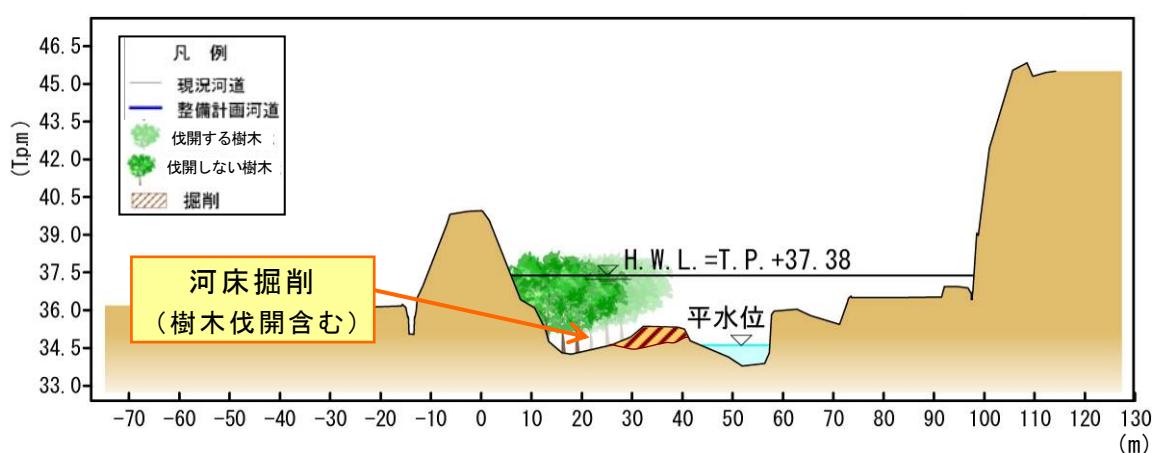
6.4k

現 状 : 断面の不足
対 策 : 河床掘削(樹木伐開含む)
整備効果 : 水位低下によるはん濫の防止

注 1) 河床掘削は、動植物の生息・生育・繁殖環境に配慮して平水位以上の箇所を掘削することを基本としますが、生態系の保全について考慮しながら具体的な形状を決定するため、上図と変わる可能性があります。

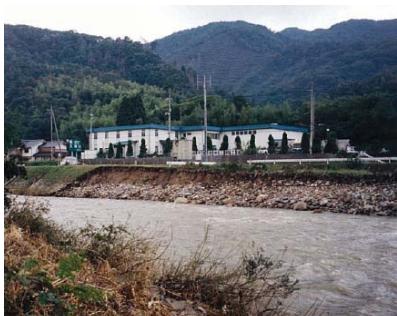
天神川は、全国の一級水系の中でも河床勾配の急な河川であり、洪水時の流水の衝撃が大きいため堤防が破壊され、堤内地に甚大な洪水被害をもたらす恐れがあります。さらに、河道内の砂州が移動する箇所では、それにともなってみお筋も移動して流水の衝撃を受ける護岸の位置が変わり、堤防が危険な状態になる可能性があります。

平成 10 年 10 月洪水による三朝町牧地区における護岸の被災状況

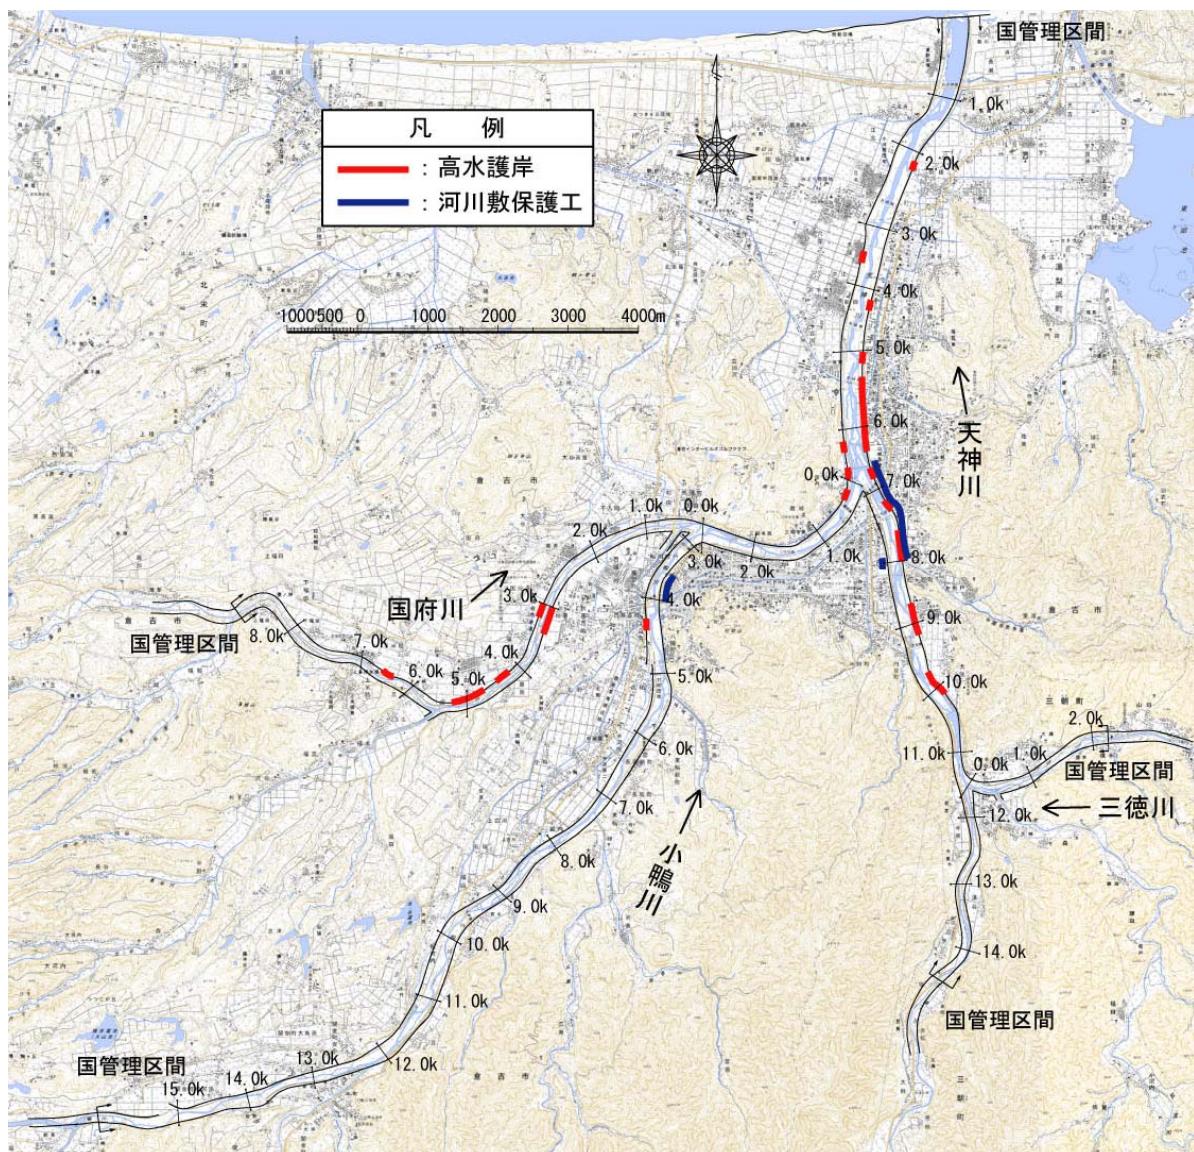
図 5.1.7 堤防侵食防止のため高水護岸等を施工する区間位置図

河川名	地先名		堤防侵食対策工	区間
	左 岸	右 岸		
天神川	大塚・下田中	—	高水護岸設置	3. 6k, 6. 4k, 6. 8k
	—	羽合	高水護岸設置	2. 2k
	—	上井	高水護岸設置	4. 4k, 5. 0k, 5. 4k~6. 4k, 6. 8k
			河川敷保護工	6. 6k~6. 8k
	下田中	—	河川敷保護工	8. 0k
	—	上井・大原	高水護岸設置	7. 2k, 7. 6k~8. 0k, 8. 8k~9. 2k, 9. 8k~10. 2k
			河川敷保護工	7. 0k~8. 0k
小鴨川	巖城	—	高水護岸設置	0. 2k
	生田	—	高水護岸設置	4. 4k
	—	倉吉	河川敷保護工	3. 6k~4. 0k
国府川	国府	—	高水護岸設置	3. 0k, 4. 2k, 4. 4k, 4. 8~5. 2k
	—	秋喜	高水護岸設置	3. 0k~3. 4k
	米積	—	河川敷保護工	6. 4k

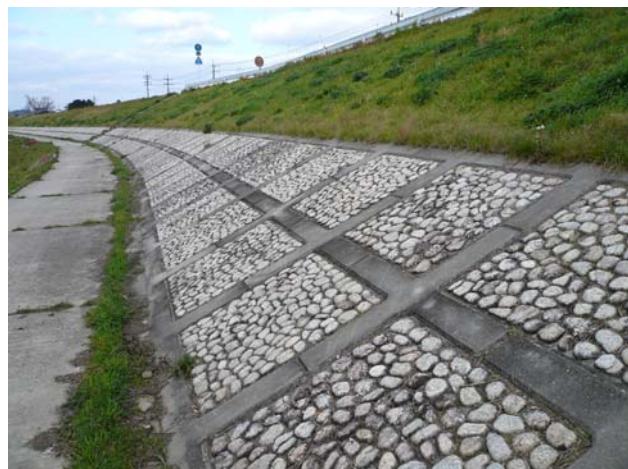
国府川 4. 2k の例

高水護岸の施工例

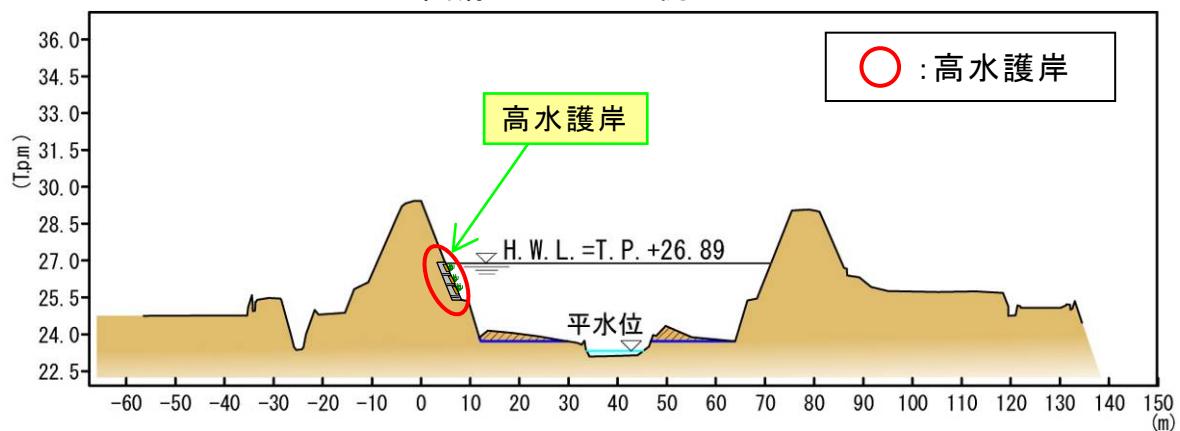
注)高水護岸の設置にあたっては、動植物の生息・生育環境を考慮しながら具体的な工種等を決定するため、上図と変わる可能性があります。
