天神川水系河川整備計画

(原案)

【国管理区間】

国土交通省 中国地方整備局

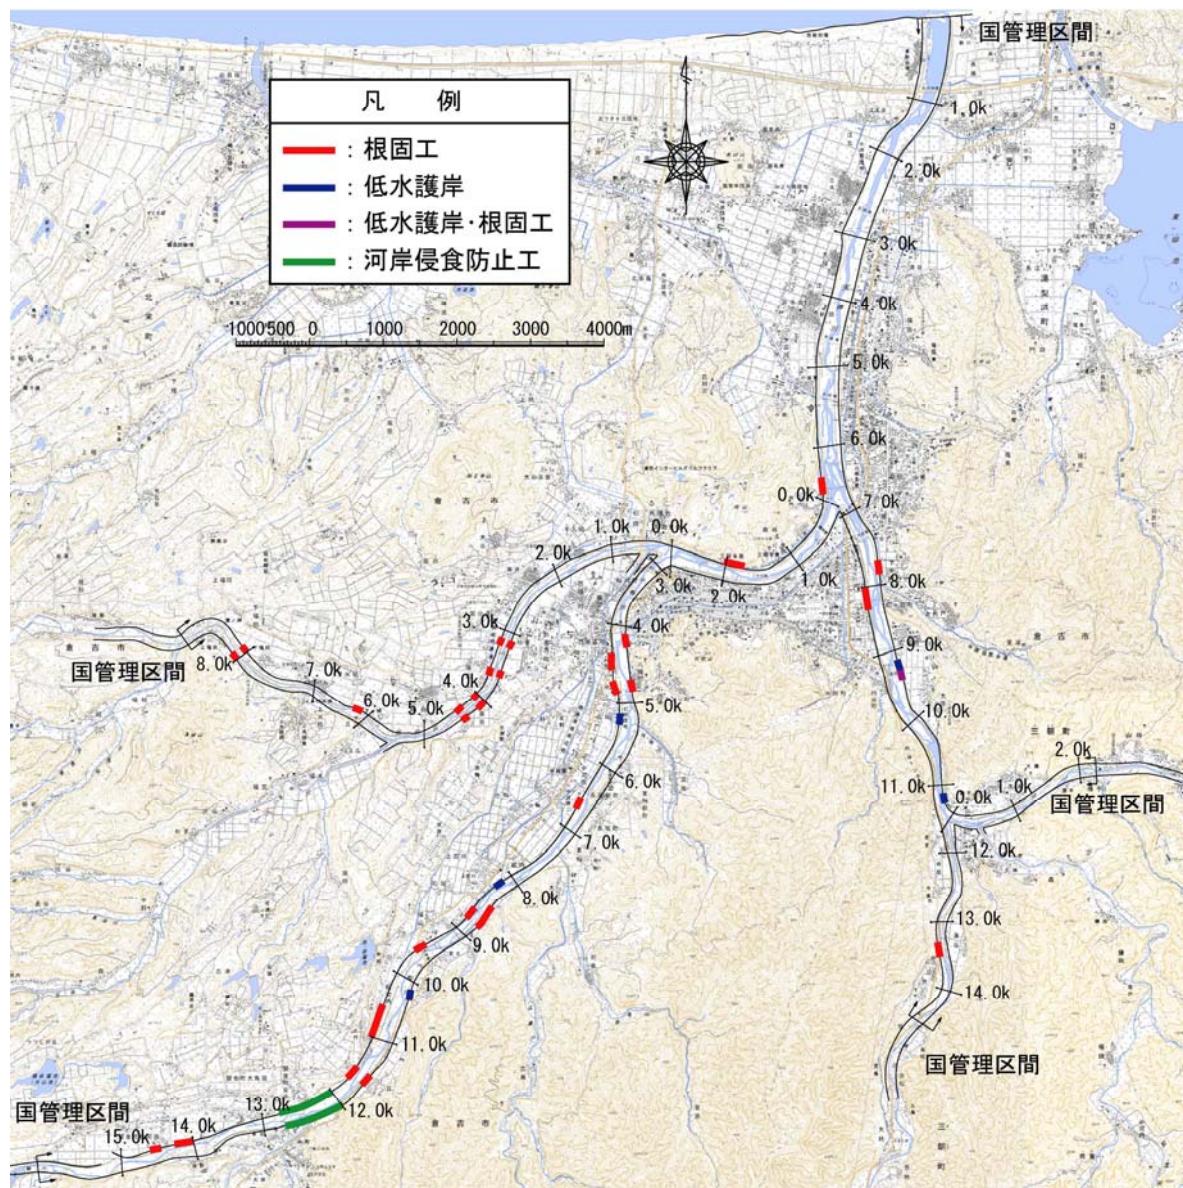
図 5.1.8 河岸侵食防止のため低水護岸・根固工・河岸侵食防止対策工を
施工する区間位置図

河川名	地先名		堤防侵食対策工	区間
	左 岸	右 岸		
天神川	大塚・下田中	—	根固工設置	6. 6k
	下田中	—	根固工設置	8. 0k～8. 2k
	—	上井・大原・ 本泉	低水護岸設置	9. 2k～9. 4k, 11. 2k
			根固工設置	7. 8k, 9. 4k
	若宮	—	根固工設置	13. 4k
小鴨川	巖城	—	根固工設置	1. 8k～2. 0k
	巖城・生田	—	根固工設置	4. 4k, 4. 8k
	小鴨	—	根固工設置	6. 6k, 8. 8k, 9. 6k
			根固工設置	6. 6k, 8. 8k, 9. 6k
	生竹	—	根固工設置	10. 6k～11. 0k, 11. 8k
	—	倉吉	根固工設置	4. 2k, 4. 8k
	—	若土	低水護岸設置	10. 2k
			根固工設置	8. 6k～8. 8k
	—	耳	根固工設置	11. 6k
	大鳥居	—	根固工設置	14. 0k～14. 2k, 14. 6k
	大鳥居	関金	河岸侵食防止工	12. 0k～12. 8k
国府川	国府	—	根固工設置	3. 2k, 3. 6k, 4. 0k, 4. 4k
	—	秋喜	根固工設置	3. 2k, 3. 6k, 4. 0k, 4. 4k
	米積	—	根固工設置	6. 2k
	下福田	—	根固工設置	8. 0k
	—	三江	根固工設置	8. 0k

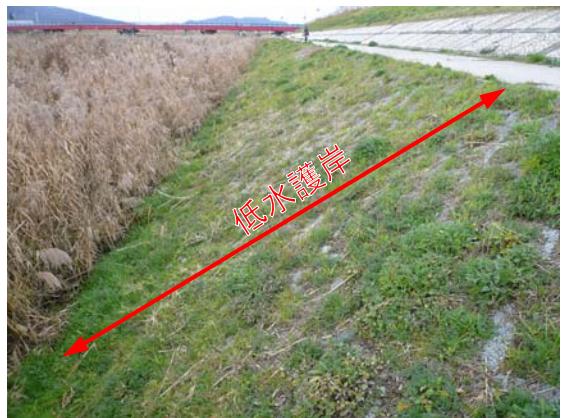
低水護岸の施工例

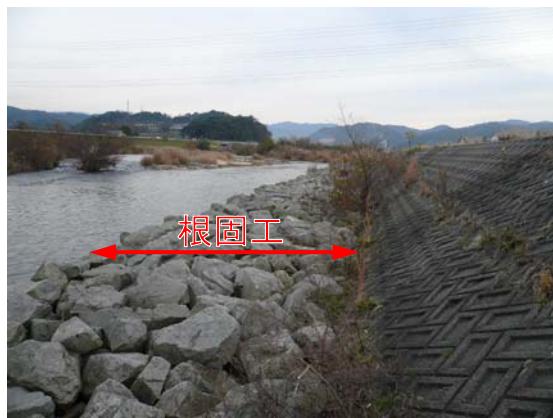
根固工の施工例

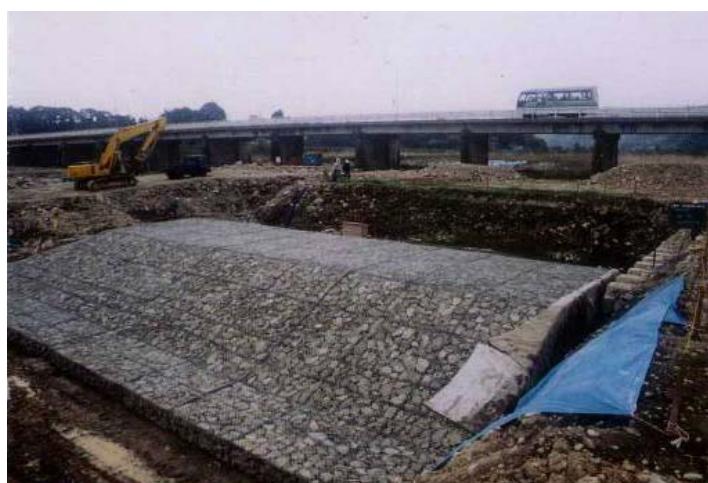
小鴨川における河岸侵食防止工の設置事例

小鴨川では、平成2年9月に倉吉市関金町大鳥居付近において大規模な河岸侵食が発生したため、平成9年から平成13年にかけて南谷橋(12k800)から佐野大橋(13k800)の間に計27基の河岸侵食防止工を施工しました。

引き続き、施工した河岸侵食防止工の効果を調査し、同様の河岸侵食が懸念される下流区間(12k000～12k800)において河岸侵食防止工の設置に努めます。

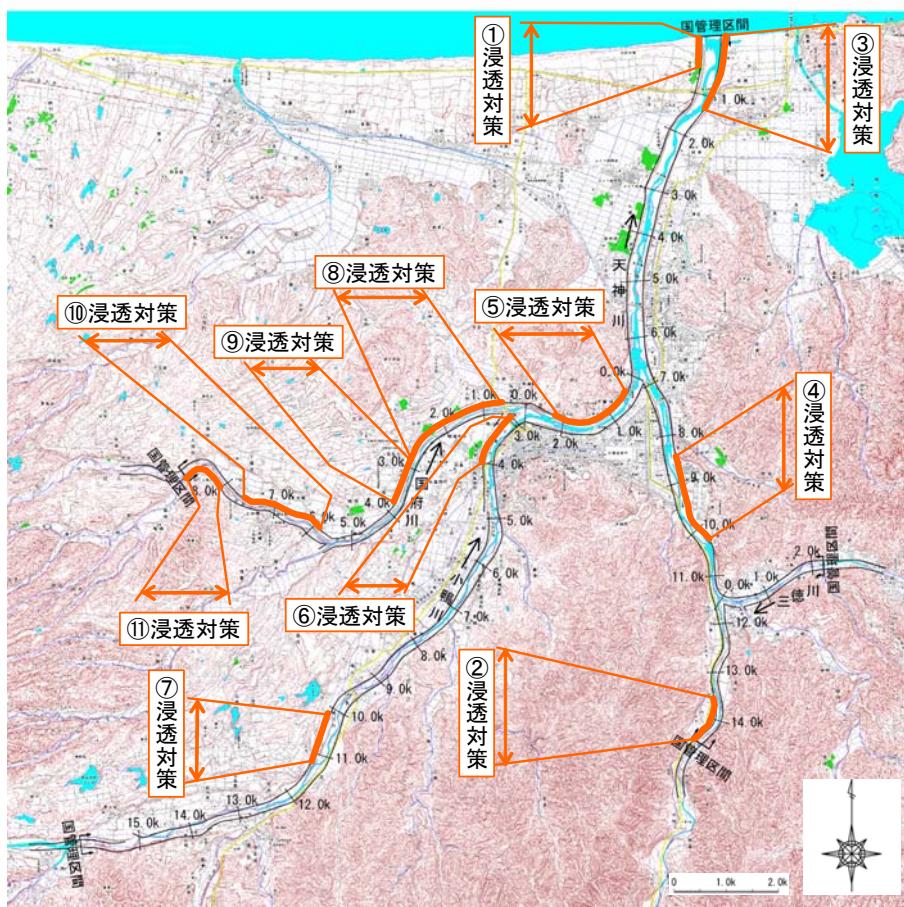
図 5.1.9 堤防の質的強化を実施する区間位置図

No.	地先名	区間	延長
①	北条地先	天神川 左岸 0.0k～0.5k	約 500 m
②	牧地先	天神川 左岸 13.6k～14.6k	約 1,000 m
③	羽合地先	天神川 右岸 0.0k～1.3k	約 1,300 m
④	大原地先	天神川 右岸 8.5k～10.5k	約 2,000 m
⑤	巖城地先	小鴨川 左岸 0.4k～2.2k	約 1,800 m
⑥	福守町地先	小鴨川 左岸 3.0k～4.0k	約 1,000 m
⑦	鴨河内地先	小鴨川 左岸 10.2k～11.2k	約 1,000 m
⑧	国府地先	国府川 左岸 0.5k～2.9k	約 2,400 m
⑨	福光地先	国府川 左岸 2.9k～3.8k	約 900 m
⑩	米積地先	国府川 左岸 5.9k～7.6k	約 1,700 m
⑪	上福田地先	国府川 右岸 8.0k～8.9k	約 900 m

当該区間では堤防の浸透防止工を実施し、堤防の崩壊による洪水のはん濫防止に努めます。

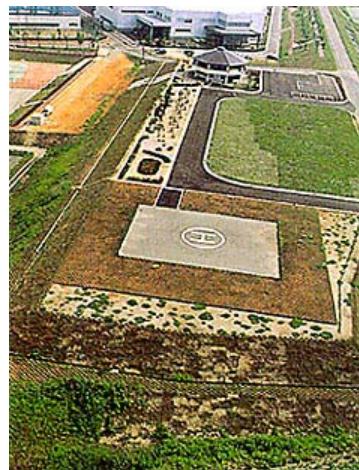
河川防災ステーションの例

災害時における水防活動や災害復旧の拠点として、水防作業ヤードや土砂、麻袋等の緊急用資機材の備蓄基地を整備します。また、災害情報の集配信機能、水防団等の活動拠点機能、物資輸送の基地機能等の水防活動等を支援する機能を併せ持つ拠点として、河川防災ステーションを関係機関と連携して整備します。なお、平常時においても関係機関と連携し、河川情報の発信拠点として活用するほか、地域住民の交流の拠点の核となる整備の支援を行います。

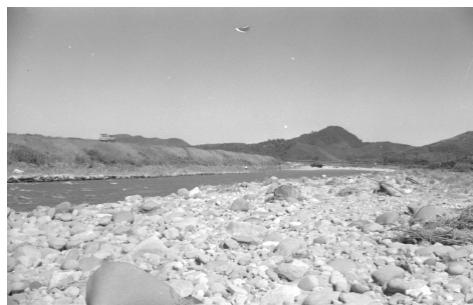
昭和40年以前の小鴨川 7.0km 下流の状況

天神川水系の河川では、昭和40年代までは礫河原が多く見られましたが、現在では樹木や草本の繁茂により、礫河原固有の動植物が減少、または消滅しています。また、河川利用の面からも、流域住民が水辺に近づきにくくなっています。

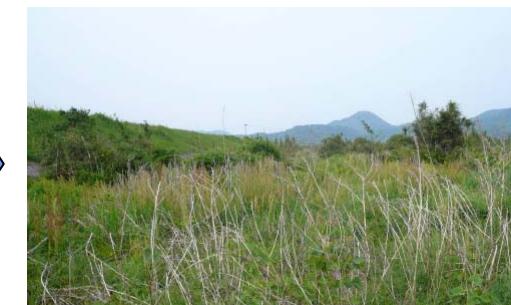
現在の小鴨川 7.0km 下流の状況

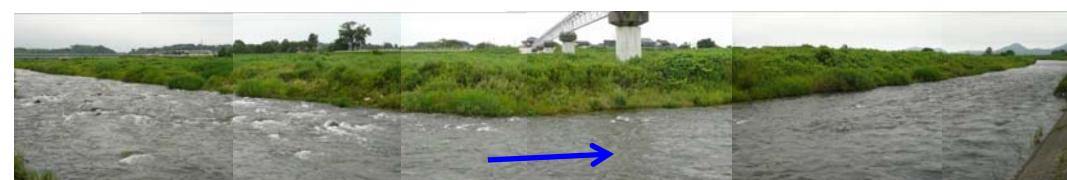
現在の水管橋（小鴨川 9.2km）付近の状況

(河道内に植生が繁茂)

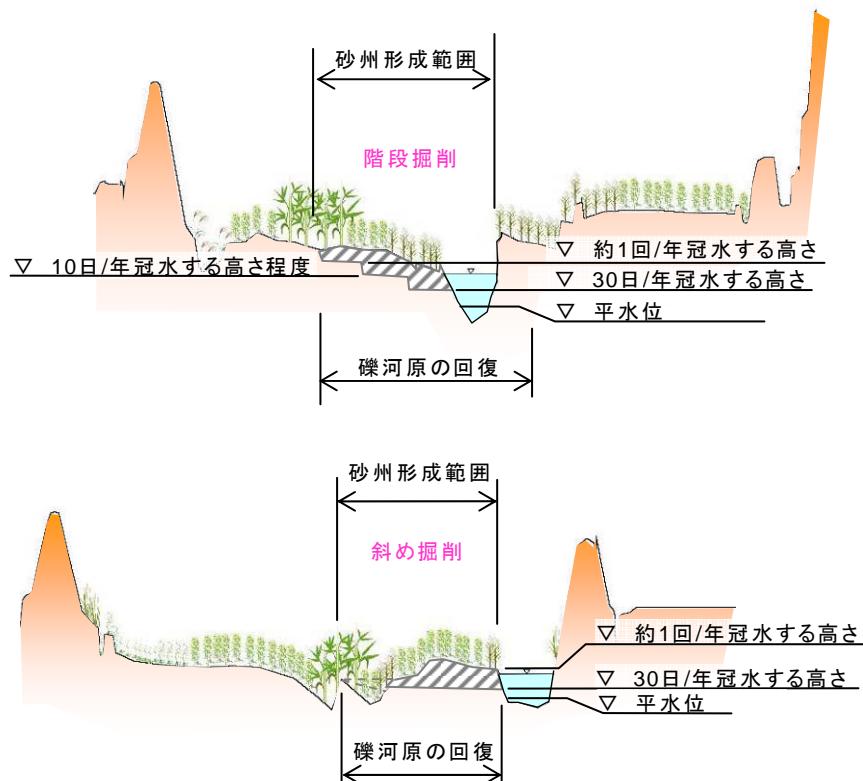
図 5.1.9 磯河原再生のための河床掘削イメージ
(イメージであり実際の掘削形状は異なることがあります)

具体的には、治水上必要な断面の確保に留意しながら、流路（みお筋）の拡幅を図るとともに、河床掘削にあたっては、植生の繁茂を防ぐため冠水頻度を増大させることができるような形状とするよう努めます。

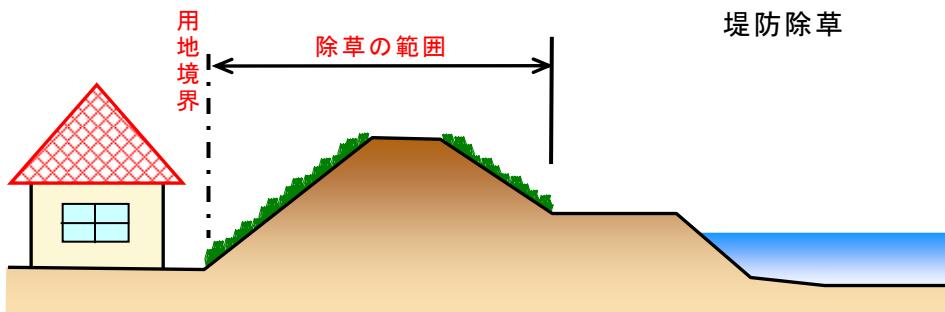
図 5.2.3 堤防除草の範囲

堤防の機能を維持するとともに、亀裂・堤防斜面の崩れ等の異常を早期に発見するため、年2回を標準として堤防の除草を行います。

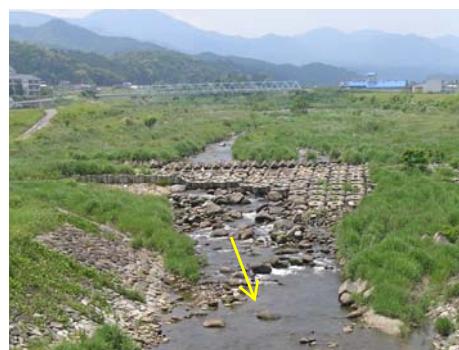
河床低下対策が課題の小鴨川(関金付近)

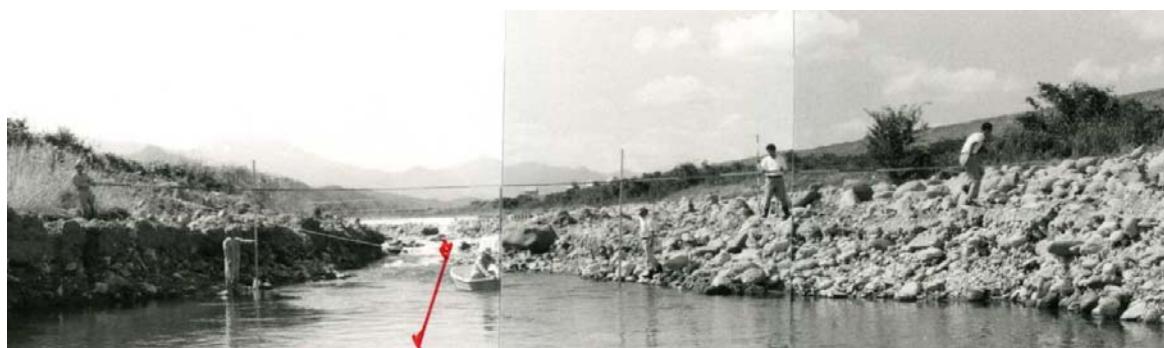
倉吉市関金地区での河床洗掘状況（平成2年、小鴨川）

このため、河床の深掘れによる河川管理施設への支障が生じないよう、定期的に河川巡視や定期縦横断測量等を行い、河川の土砂堆積、河床低下等の状況を把握し、護岸等の機能に支障が生じた場合は補修等適切に

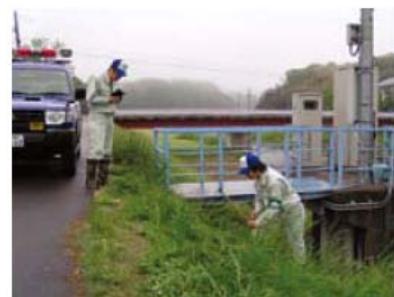
堰や排水門・取水門、排水ポンプ場等の河川管理施設が所要の機能を発揮できるよう、平常時の河川巡視による目視点検等で施設の損傷等の変状を早期に発見するように努めます。また、ゲート操作等に係わる機械設備、電気設備を点検・調査し、施設の状態を適切に評価・把握します。さらに、施設の損傷、劣化等の変状が確認された場合は、迅速かつ効率的な補修を実施します。

排水門の点検状況

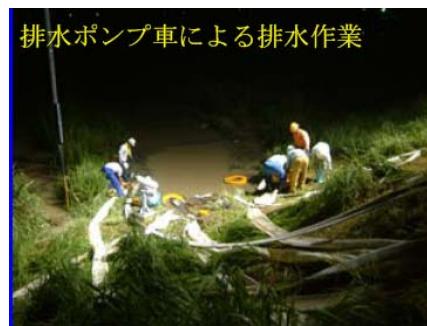
内水対策としては、河床掘削によって河道内水位を低下させ、堤防の住居側からの排水を容易にするほか、自治体からの要請による排水ポンプ車の機動的な出動支援を行います。

排水ポンプ車の活動状況
(平成 17 年台風 14 号)

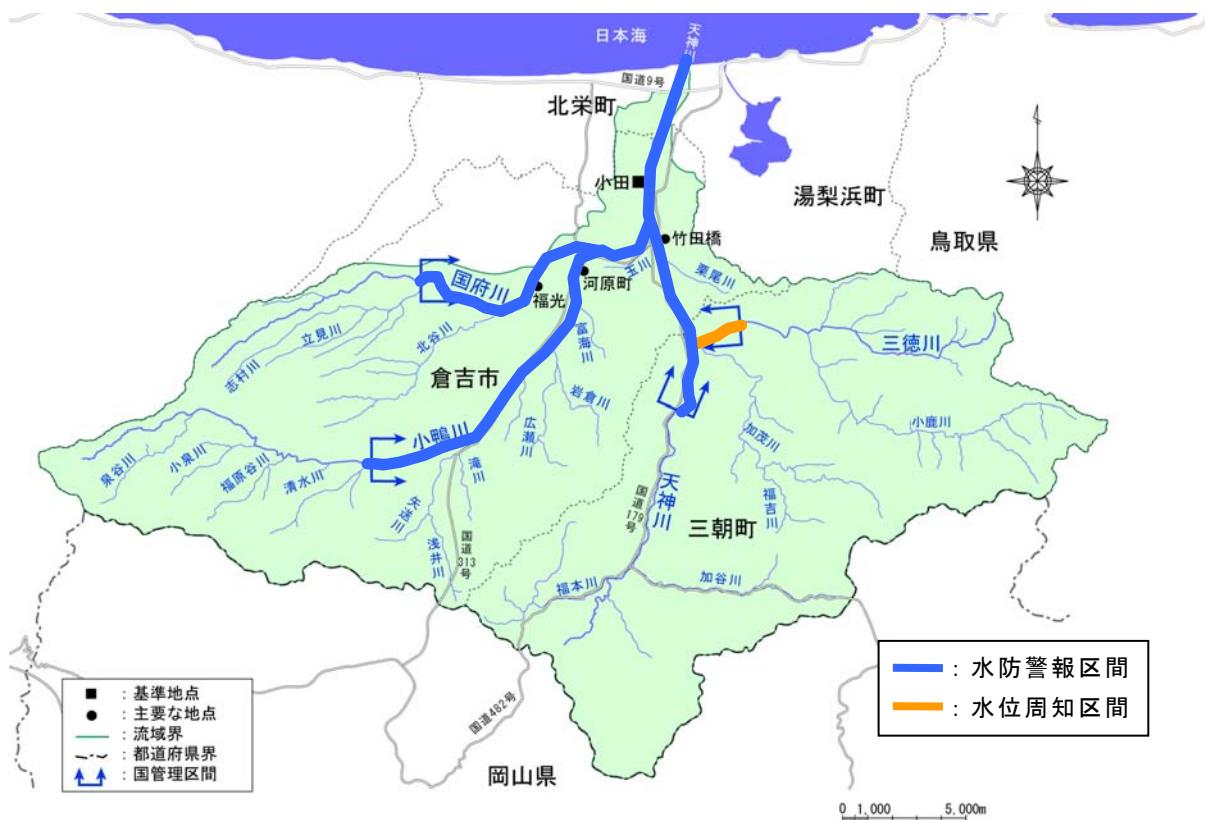
図 5.2.6 洪水予報・水位周知河川

水防警報区間：区間にある水位観測所の水位により、はん濫警戒情報等を発令する区間
水位周知区間：区間にある水位観測所の水位情報を通知する区間
