# 天神川水系河川整備計画 (案)

## 【国管理区間】

平成20年10月

国土交通省 中国地方整備局

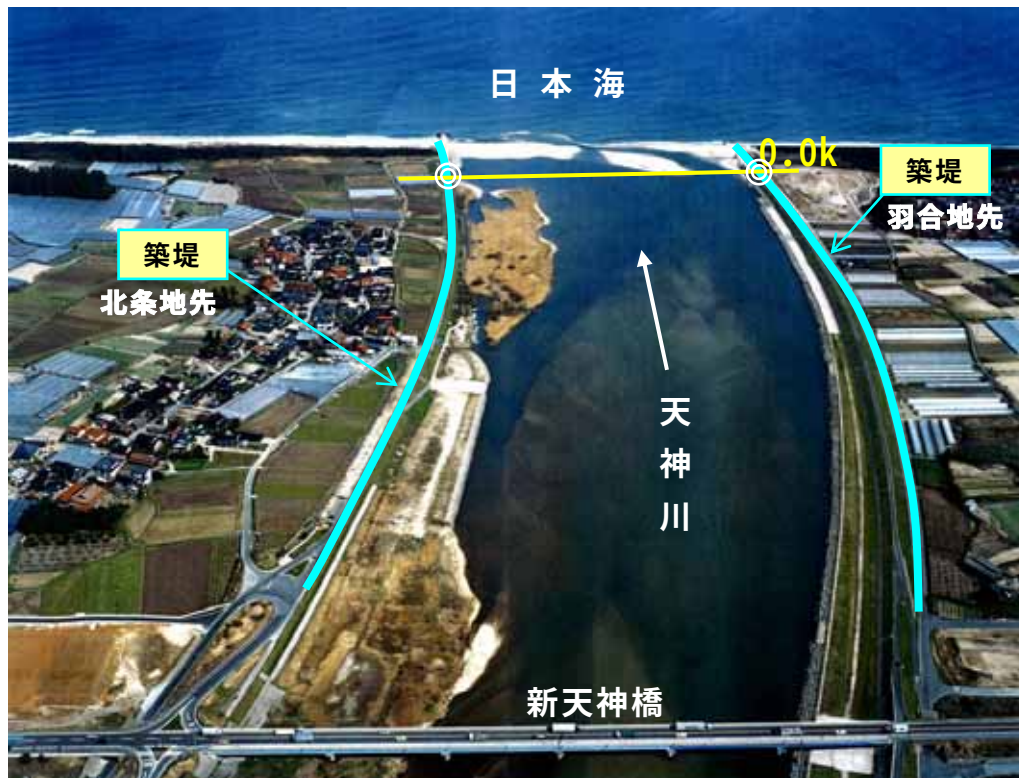
①天神川（北条地先：0.0k～0.6k 左岸）

②天神川（羽合地先：0.0k～0.6k 右岸）

当該区間では堤防の幅を確保し、洪水のはん濫防止に努めます。

現 状：堤防断面の不足（幅員）

対 策：堤防の整備

整備効果：堤防の断面確保によるはん濫の防止

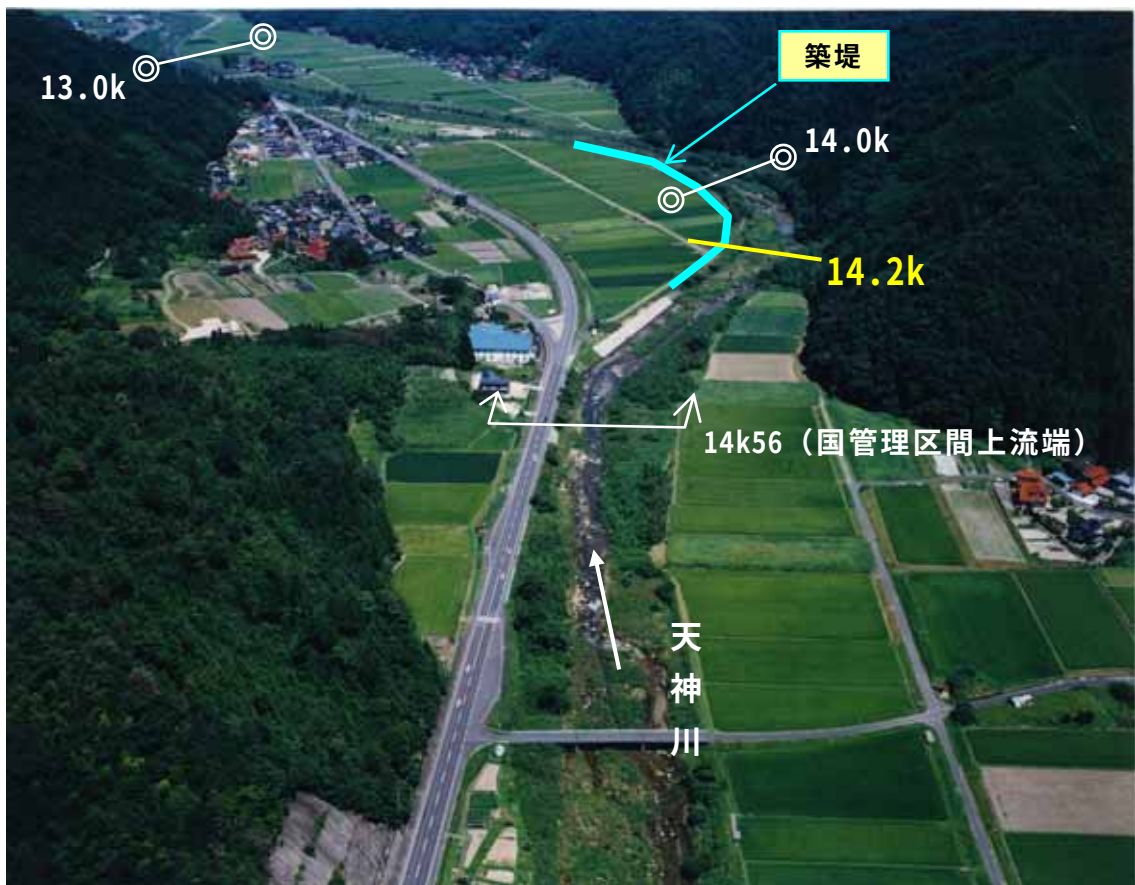
③天神川（牧地先：13.8k～14.2k 左岸）

当該区間では堤防の幅と高さを確保し、洪水のはん濫防止に努めます。

現 状：堤防断面の不足（幅員・高さ）  
 対 策：堤防の整備  
 整備効果：堤防の断面確保によるはん濫の防止

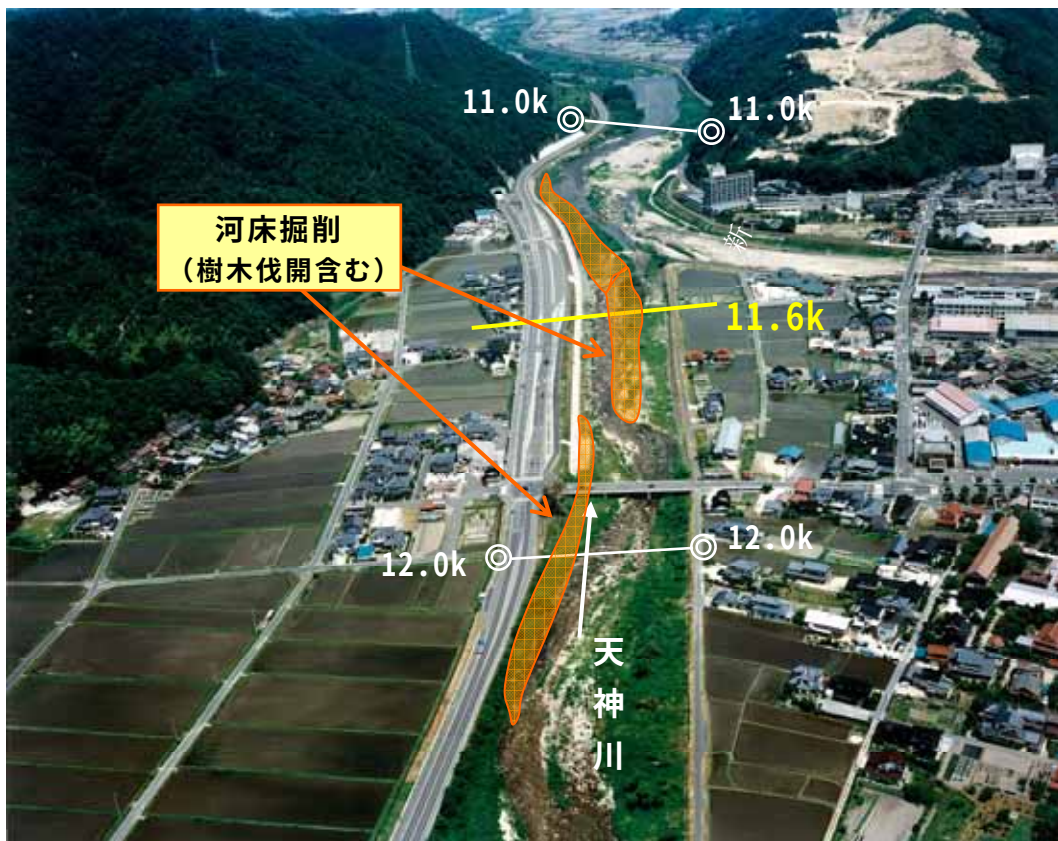
①天神川（若宮・牧地先：11.3k～12.2k、13.4k～14.6k）

当該区間では、河床掘削（樹木伐開を含む）を行うことにより、整備計画目標流量の安全な流下を図ります。

現 状：断面の不足  
対 策：河床掘削(樹木伐開含む)  
整備効果：水位低下によるはん濫の防止

注 1)河床掘削形状については、動植物の生息・生育・繁殖環境を考慮しながら具体的な形状を決定するため、上図と変わる可能性があります。

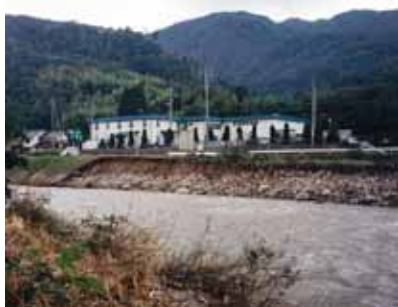
平成10年10月洪水による三朝町牧地区における護岸の被災状況

また、平成10年10月洪水時には、天神川の牧地区で護岸近くの局所的な河床洗掘により、護岸が洪水によって流される被害も受ける等、過去に多くの護岸の崩壊による流失や、堤防を危険にさらす局所的な洗掘等を受けてきました。

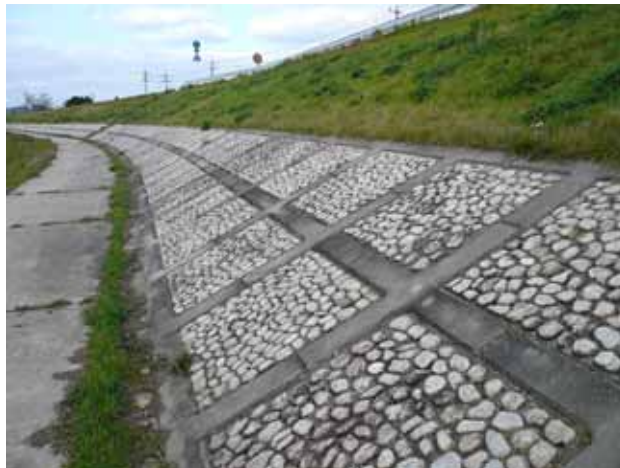
高水護岸の施工例

国府川 4.2k の例

注) 高水護岸の設置にあたっては、動植物の生息・生育環境を考慮しながら具体的な工種等を決定するため、上図と変わる可能性があります。

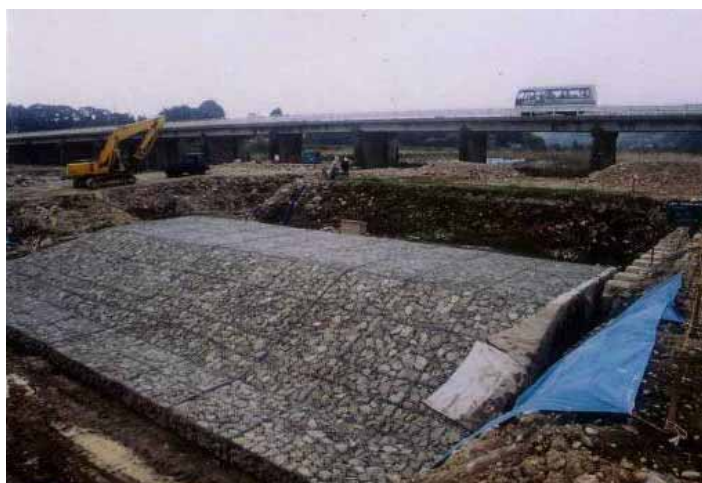
小鴨川における河岸侵食防止工の設置事例

小鴨川では、平成 2 年 9 月に倉吉市関金町大鳥居付近において大規模な河岸侵食が発生したため、平成 9 年から平成 13 年にかけて南谷橋（12k800）から佐野大橋（13k800）の間に計 27 基の河岸侵食防止工を施工しました。

引き続き、施工した河岸侵食防止工の効果を調査し、同様の河岸侵食が懸念される下流区間（12k000～12k800）において河岸侵食防止工の設置に努めます。

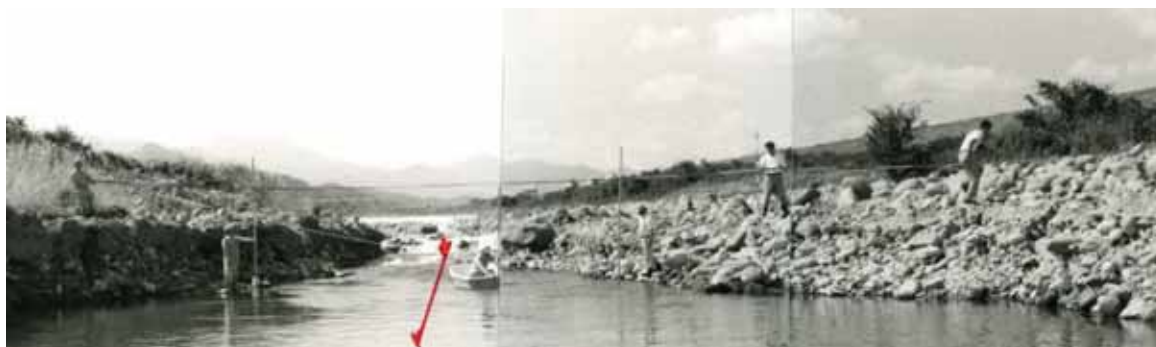
倉吉市関金地区での河床洗掘状況(平成 2 年、小鴨川)

このため、河床の深掘れによる河川管理施設への支障が生じないように、定期的に河川巡視や定期縦横断測量等を行い、河川の土砂堆積、河床低下等の状況を把握し、護岸等の機能に支障が生じた場合は補修等適切に
