# 天神川水系河川整備計画【国管理区間】

## 事業の進捗状況

令和元年12月19日

国土交通省 中国地方整備局  
倉吉河川国道事務所

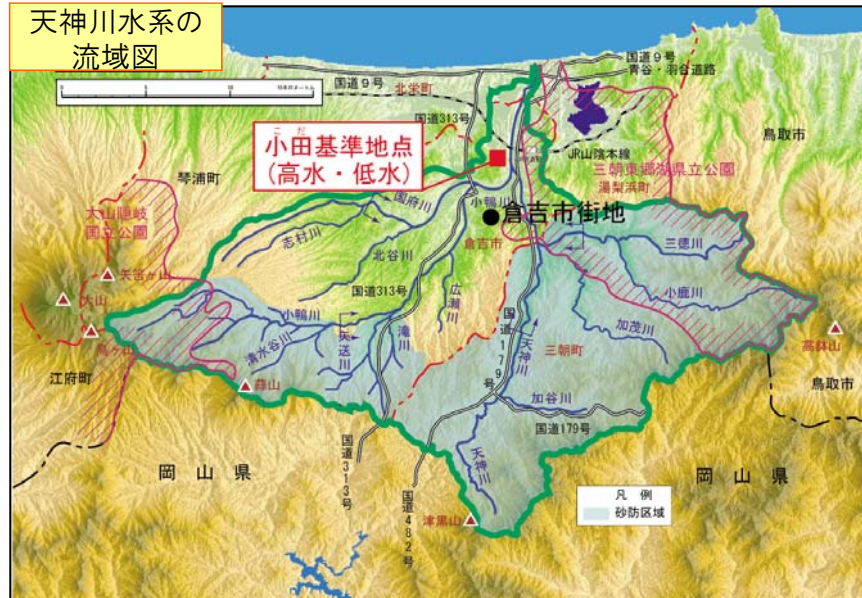
### 天神川水系の流域図

- 天神川は鳥取県東伯郡三朝町の津黒山に発し、途中、三徳川、小鴨川を合流し、日本海に注ぐ、流域面積490km<sup>2</sup>、幹川流路延長32kmの一級河川である。
- 天神川と最大の支川である小鴨川の合流点付近には、鳥取県中部の中心都市である倉吉市が位置する。
- 中国地方屈指の急流河川であり、河川に流れ込んだ降雨は、流域中央部の下流に位置する倉吉市街地付近に一気に到達する。

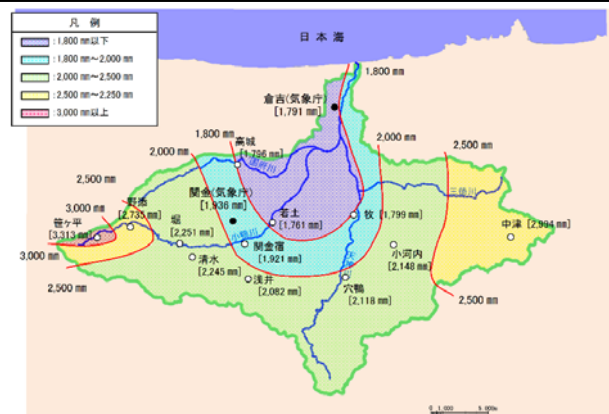
年間降雨量の分布(平成17年～平成30年)

- ・気候は日本海側気候
- ・年間約2,000mm程度(瀬戸内側より多雨)
- ・小鴨川流域がやや多雨傾向

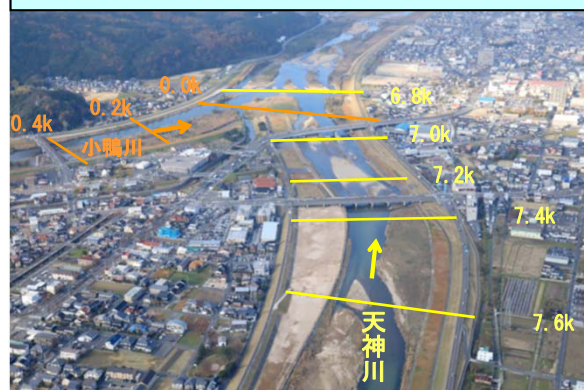
天神川・小鴨川合流部

- ・流域は鳥が羽を広げたような形
- ・流域を2分する本川天神川と支川小鴨川が倉吉市の中心部で合流

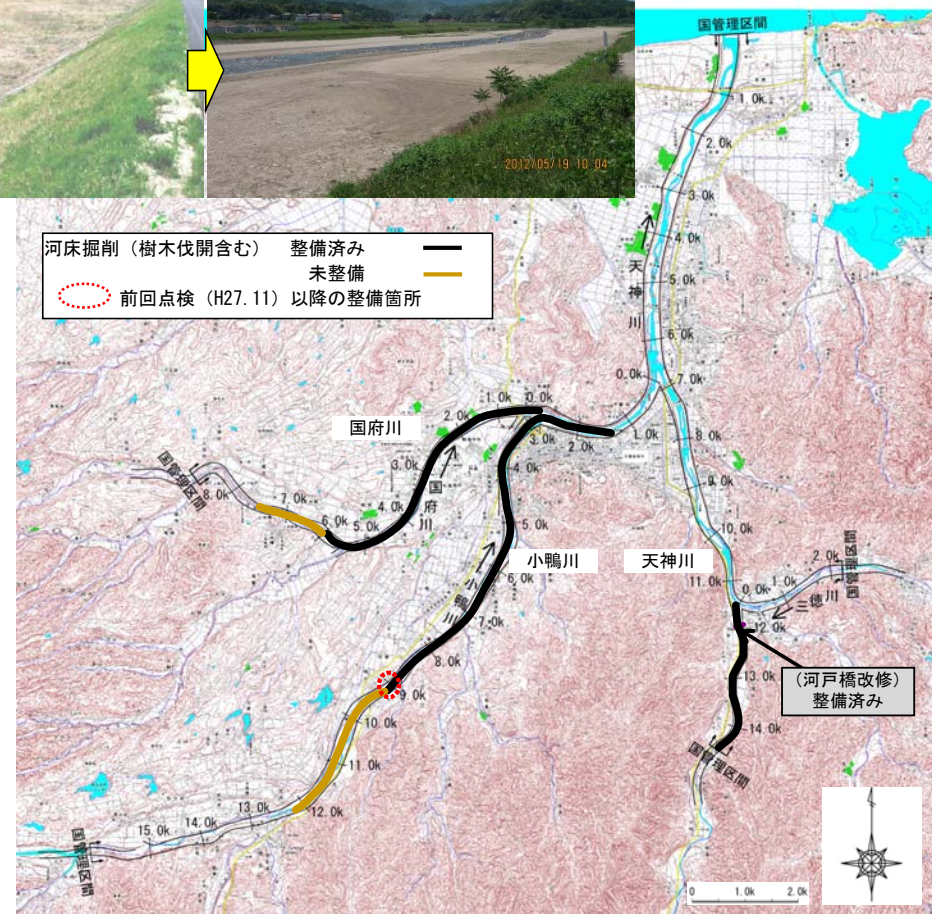
河床掘削の実施状況

河川整備計画策定以降、天神川については河床掘削を完了（河戸橋改修も同時実施）。

小鴨川、国府川では一部区間の河道掘削が残されている。

河川整備計画の整備区間に対する整備率は前回（H26年度末：約77%）⇒今回：約84%となっている。

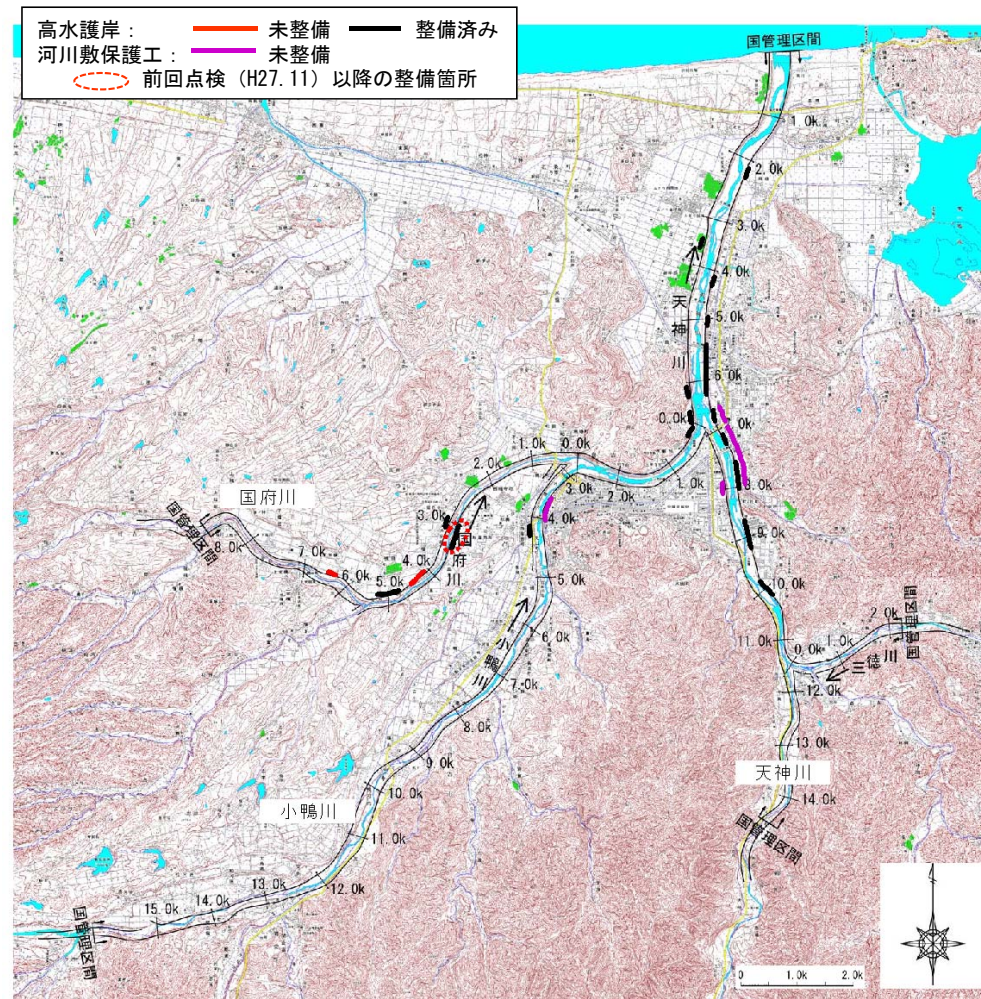
堤防侵食防止対策の整備状況

河川整備計画策定以降、天神川・小鴨川については堤防侵食対策（高水護岸）を完了。国府川では一部区間の整備が残されている。また、河川敷保護工は未整備となっている。

河川整備計画の整備区間に対する整備率は前回（H26年度末：約67%）⇒今回：約71%となっている。

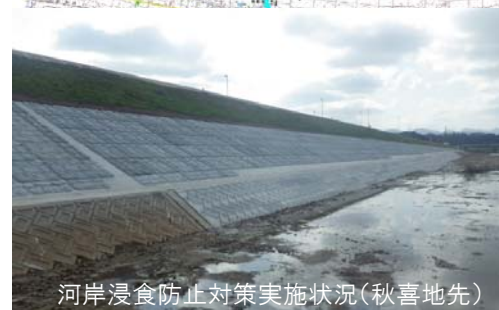
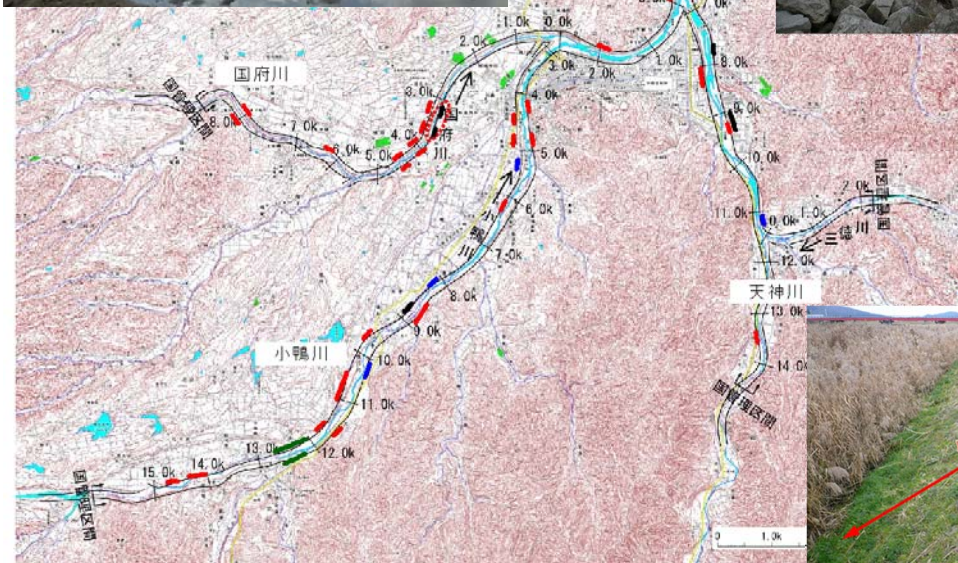
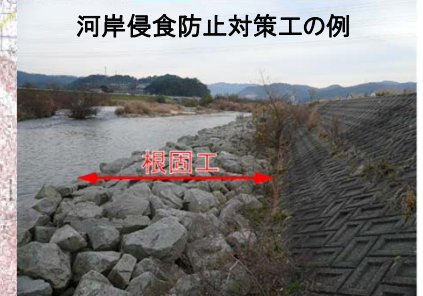
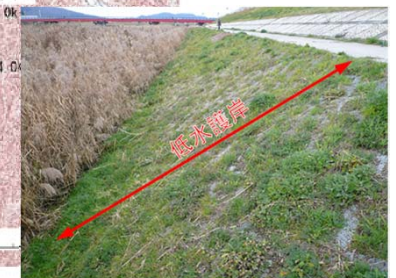
河岸侵食防止対策の整備状況

河川整備計画策定以降、天神川、小鴨川、国府川の一部箇所で開催を実施。河川整備計画の整備区間に対する整備率は前回（H26年度末：約8%）⇒今回：約14%となっている。

根固工： 〃 未整備 〃 整備済み  
低水護岸： 〃 未整備 〃 整備済み  
河岸侵食防止工： 〃 未整備 〃 整備済み  
〇 前回点検（H27.11）以降の整備箇所

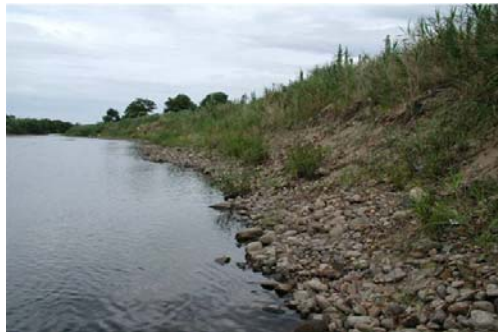
河道内の二極化、樹林化

昭和20年代から昭和40年代にかけてまでは礫河原が減少し、現在では樹木や草本の繁茂が著しい河川に変容した。これによって、治水上の河積阻害や粗度上昇への影響、管理上はアクセスや巡視における支障などが生じている。植生によって砂州が固定化し、さらに土砂がトラップされて安定する状況が見られ、さらなる樹林化を促すなどの悪循環に陥っている。

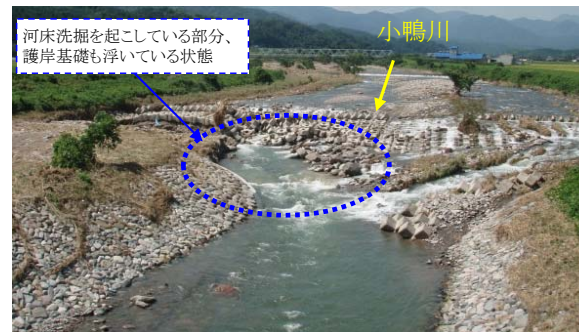
局所洗掘

二極化によって流れがみお筋に集中することで、洪水時に護岸の被災が発生している。特に小鴨川でその傾向が顕著であり、近年の平成23年9月洪水でも複数箇所護岸の被災が発生した。

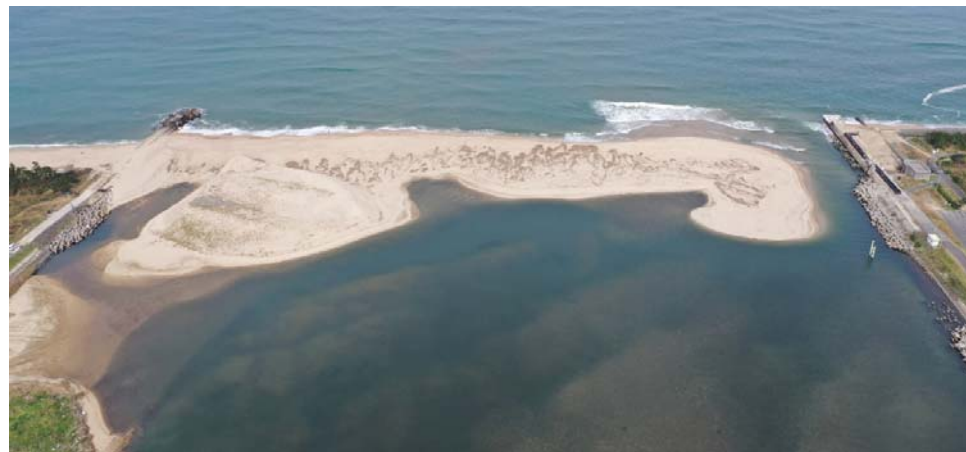
天神川河口(R1.11)

天神川河口部には河口砂州が存在しており、中小規模の洪水によってフラッシュされるが、内水被害防止のために維持掘削を行っている。

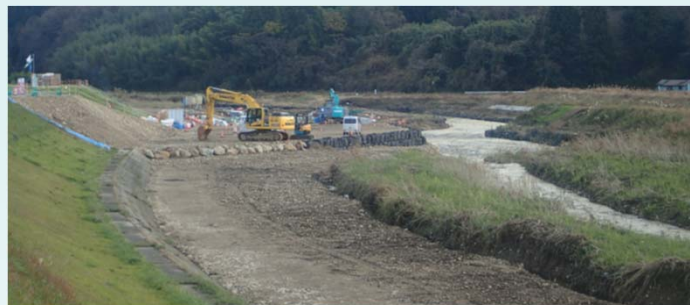
オヶ崎堰本体工の施工状況

■ 国府川の中流部にある米積地区は、河道内の土砂堆積により流下能力が不足しており、平成27年9月関東・東北豪雨を受け、策定した「水防災意識社会 再構築ビジョン」の取組の一環として、平成29年度より河道掘削に係る堰改修に着手している。
