# 天神川のこれからの 川づくりに関する説明資料

平成18年11月

国土交通省 中国地方整備局  
倉吉河川国道事務所

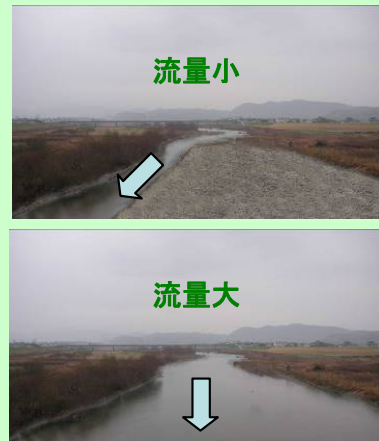
### ②景観【天神橋上流】

必要流量 $0.5\text{m}^3/\text{s}$

- ・流量規模(5ケース)の異なるフォトモンタージュを作成
- ・アンケートを実施し、50%以上の人々が満足する流量を設定

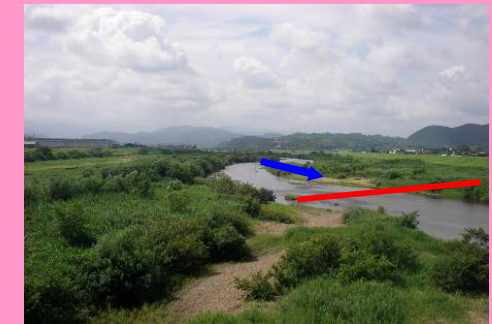
### ①動植物の生息地・生育地の状況【大塚橋上流の瀬】

必要流量 $1.8\text{m}^3/\text{s}$

- ・サクラマスの移動水深30cmを確保するために必要な流量を設定

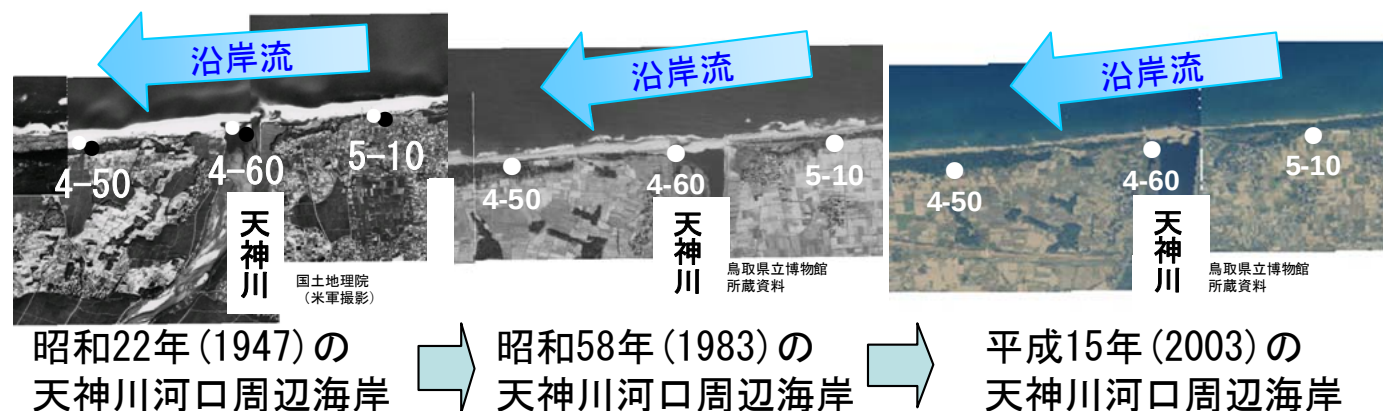
- ・ 汀線は砂利採取等により後退傾向であったが、採取禁止以降は後退傾向が見られない

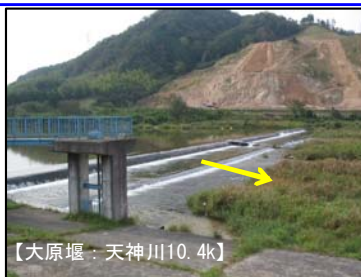
【大原堰：天神川10.4k】

- (3) 固定堰の改築は関係機関と連携して改善

流下能力の阻害となっている固定堰の改築については、関係機関と調整を図る。
