## 2. 天神川の現状と課題

### 2.1 治水の現状と課題

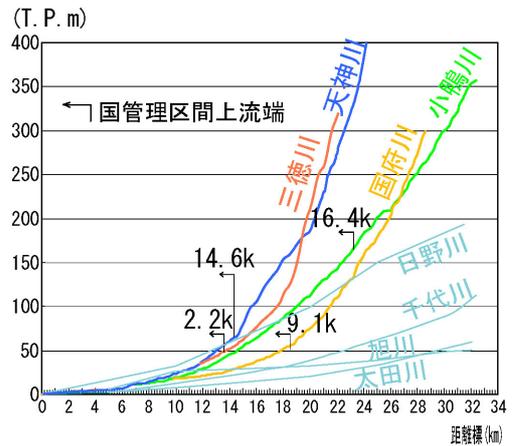
図 2.1.1 天神川水系河川の河床勾配

また、河床勾配が急なことから、降雨が急激な出水に結び付きやすく、はん濫や堤防の決壊等にもなって、過去、幾多の甚大な被害が発生してきました。

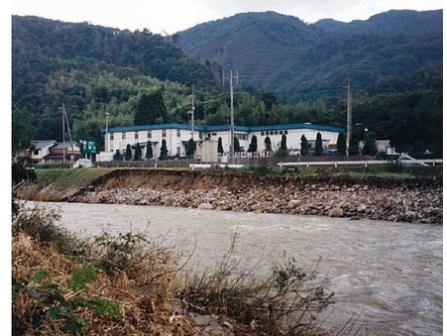
平成10年10月洪水による三朝町牧地区における護岸の被災状況

平成10年10月には台風10号の接近のため、近年最大の出水が発生し、一部の護岸が被災しました。堤防の被災は、場合によっては、堤防の決壊に繋がることから、速やかに維持修繕・応急対策等の維持管理を行う必要があります。

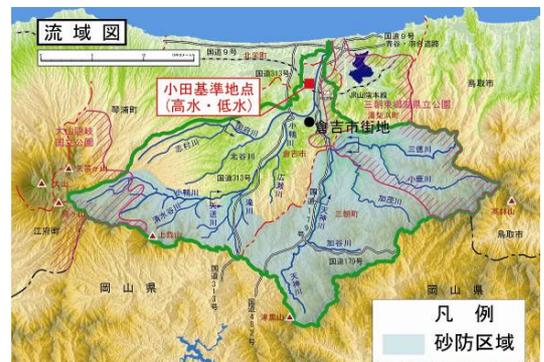
図 2.1.2 天神川流域の国指定の砂防区域

さらに、河川内に流出する土砂が多いことから、昭和11年に国が砂防区域を指定し、同年から小鴨川筋において砂防堰堤の整備が進められていますが、現在でも河川内に土砂が堆積しやすく、河川水の流れる断面積が狭くなっている箇所があります。

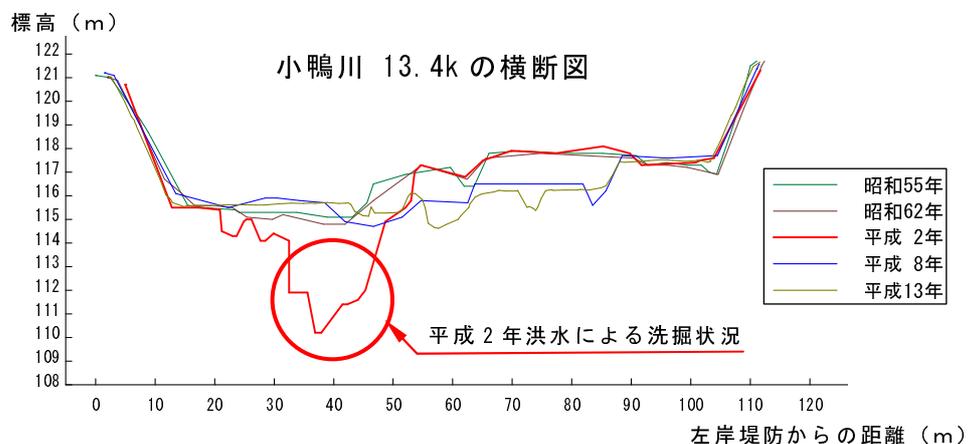
図 2.1.3 平成2年洪水における小鴨川の河床洗掘状況

急流河川であり洪水の流れの勢いが強いことから、計画高水位以下の水位でも護岸が侵食されて堤防が危険な状態になったり、河床が過度に洗掘されて甚大な被害を招く可能性の高い箇所があります。

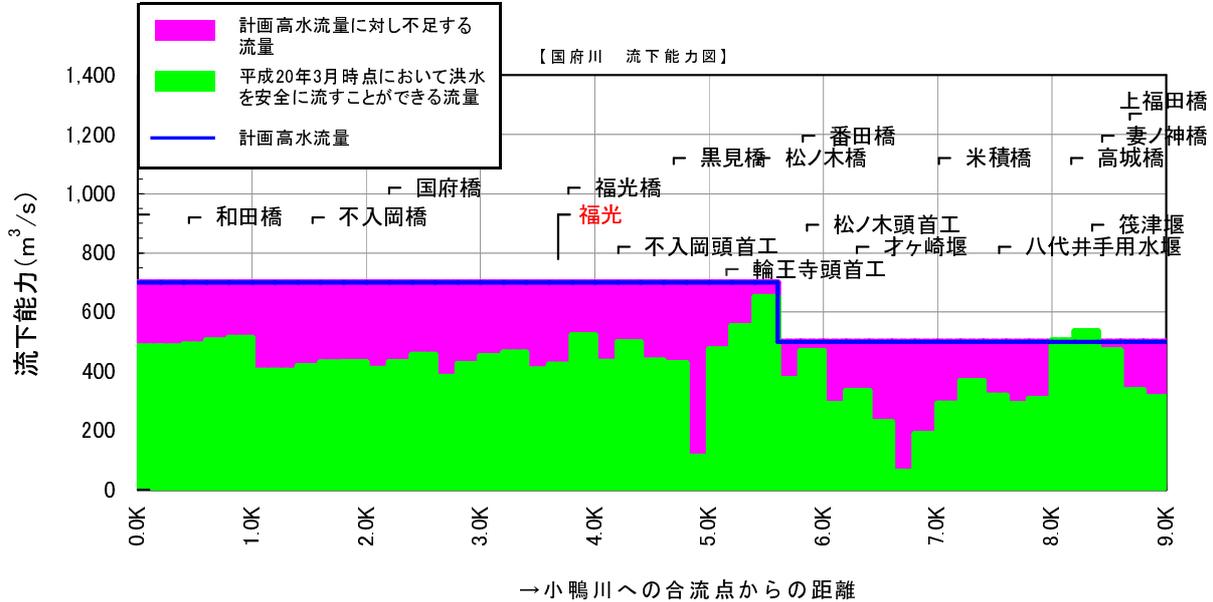
図 2. 1. 6 現在国府川が安全に流すことの出来る流量

国府川では、計画高水流量（福光：<sup>ふくみつ</sup>700m<sup>3</sup>/s）に対して、主に河川水の流れる断面積の不足によりほとんどの区間で流下能力が大幅に不足しています。

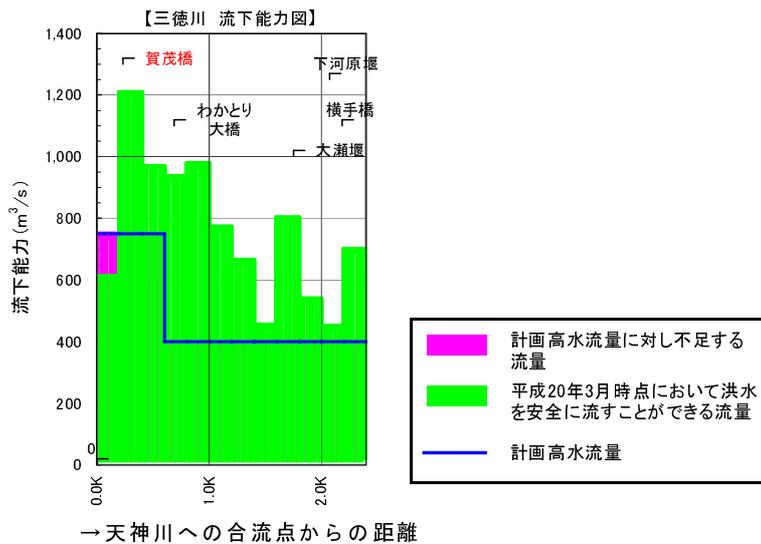
図 2. 1. 7 現在三徳川が安全に流すことの出来る流量

三徳川は、天神川本川への合流点付近で流下能力が不足していますが、その他の区間では、計画高水流量（天神川本川への合流点：750m<sup>3</sup>/s）を安全に流下させることができる状況にあります。

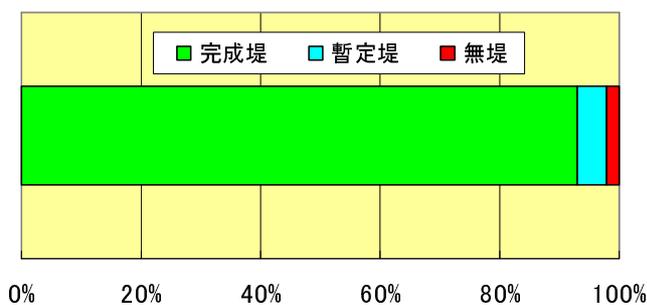
図 2.1.8 天神川水系の国管理区間の堤防の整備状況 (平成20年3月末時点)

天神川他、国管理区間において堤防の整備が必要な延長は69.5km、そのうち堤防の機能が発揮できるとされる必要な高さ及び幅が確保されている堤防（完成堤）の延長は、64.8km（約93%）となっています。

一方、高さ、幅が確保されていない堤防（暫定堤）の延長は3.2km（約5%）であり、堤防のない区間も1.5km（約2%）残っていますが、全体的にはほぼ堤防の断面は完成している水系となっています。

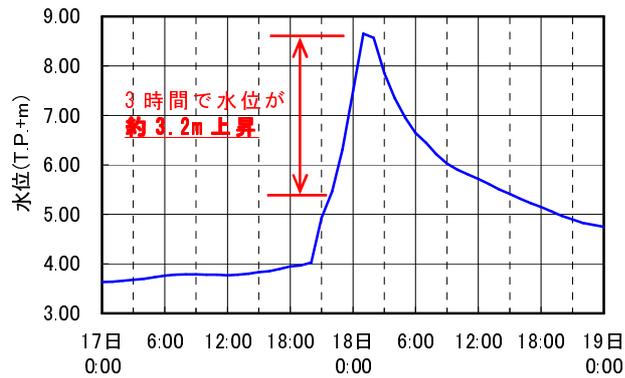
図 2.1.9 平成10年10月洪水による水位の時間変化(小田)

近年では全国的に降雨が短時間に集中する傾向が見られ、天神川においても平成10年10月の集中豪雨による洪水では急激な水位上昇が発生しており、このような出水では、水防体制をとることができるまでの時間が限られることとなります。

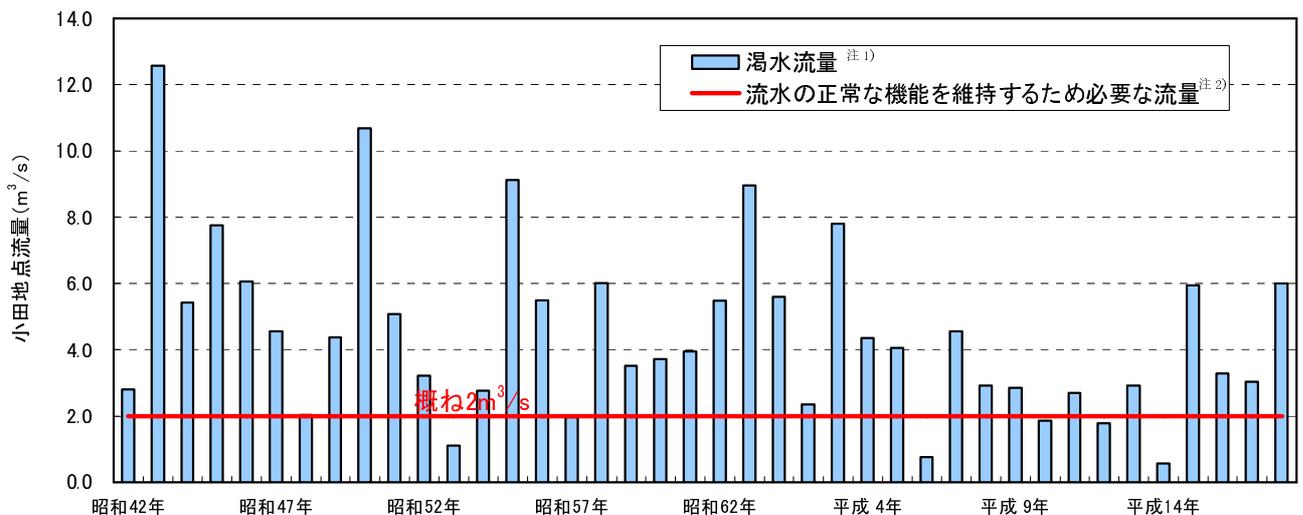
図 2.2.1 天神川小田地点における渇水流量の経年変化

小田地点の流況をみると、10年に1回程度の頻度で発生すると考えられる渇水流量<sup>注1)</sup>は約  $2\text{m}^3/\text{s}$  であり、流水の正常な機能を維持するため必要な流量<sup>注2)</sup>（小田地点：概ね  $2\text{m}^3/\text{s}$ ）と同程度で、河川の流況は比較的良好的な状態にあります。

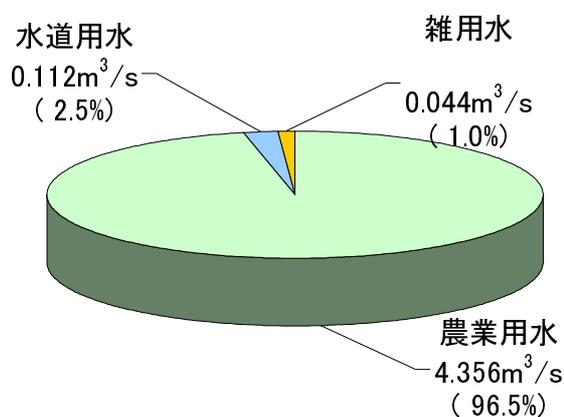
図2.2.2 天神川水系(国管理区間)で取水される水利流量割合

天神川(国管理区間)で取水される流水は、そのほとんどが農業用水として利用されている他、倉吉市や三朝町の上水道用水等として利用されています。また、国管理区間外では、発電用水としても利用されています。

注) 水利流量は平成18年度水利現況調書による。農業用水の流量については、慣行水利流量を含みません。

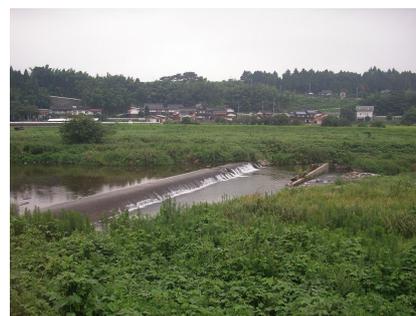
天神川水系には、降海型のヤマメであるサクラマスやアユの遡上が見られますが、堰等の横断工作物のうち、魚道の有無にかかわらずそれらの遡上が可能なものはほぼ半数に過ぎず、多くは回遊魚等の移動の妨げとなっていると考えられます。

魚道のない堰が多く存在

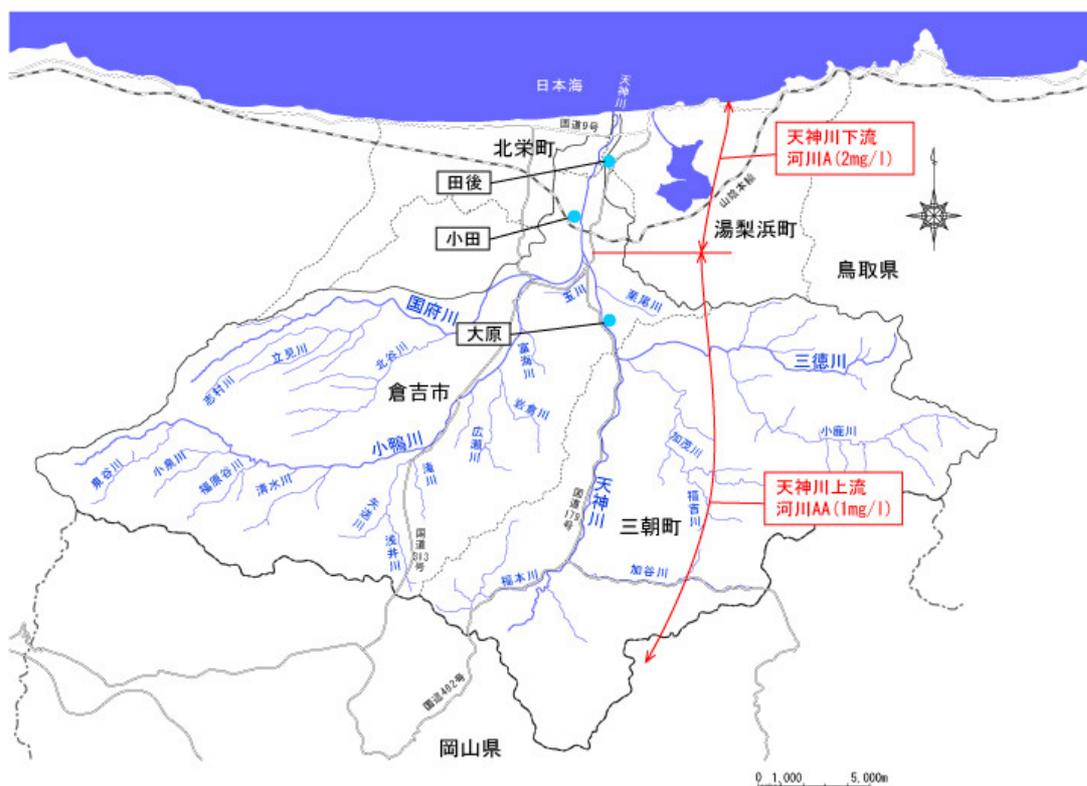
図 2.2.3 水質環境基準点及び類型指定区間

天神川水系の環境基準<sup>注1)</sup>の水域類型指定は、河口から小鴨川合流点までがA類型であり、小鴨川合流点から上流がAA類型に指定されています。

注) 天神川以外については類型指定はされていません。

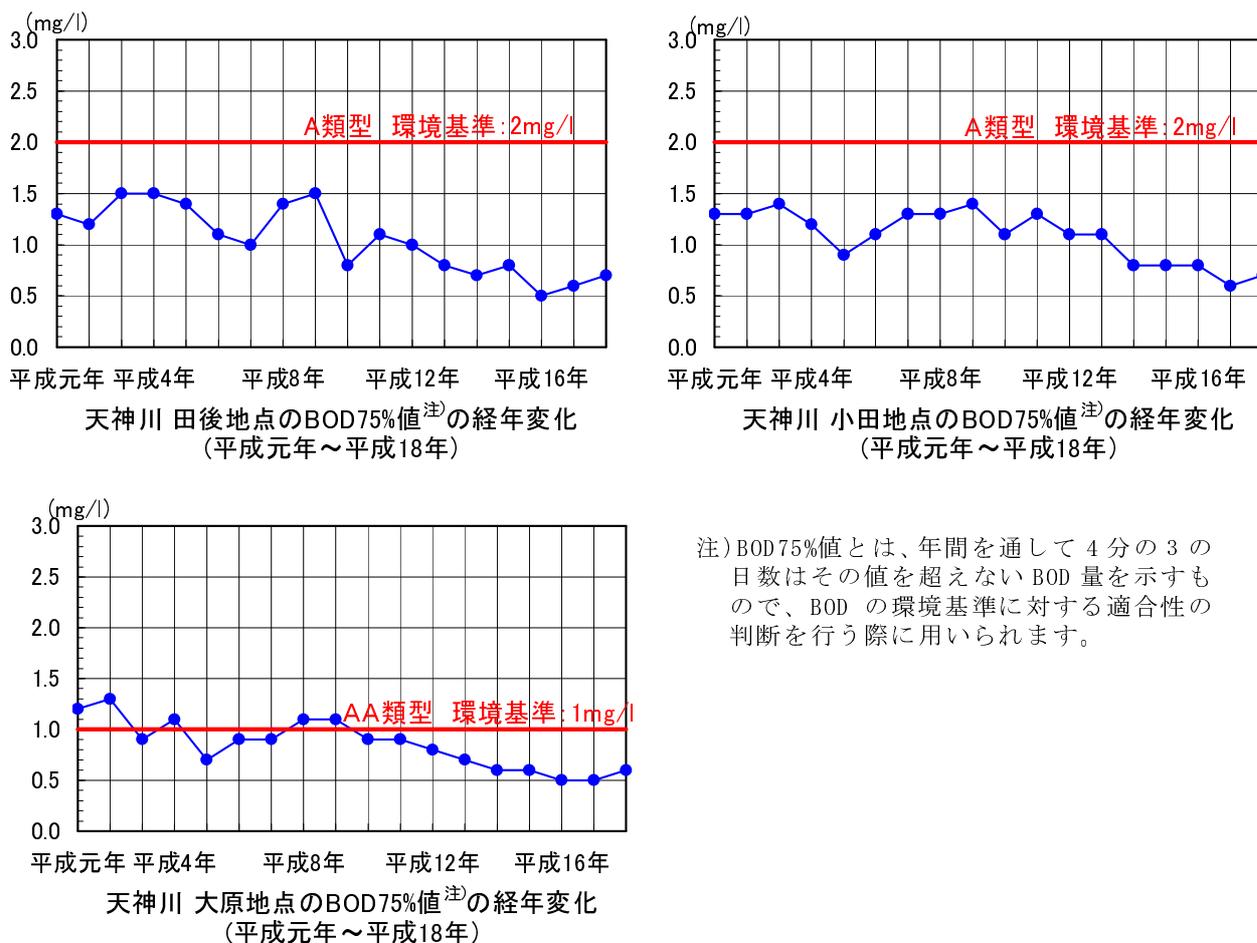
図 2.2.4 天神川の各地点における水質の経年変化

天神川の水質は、水質汚濁の代表指標であるBOD<sup>注2)</sup>についてみると環境基準を満足し、特に下流ではAA類型の基準も満足しており、良好な水質を維持しています。
